第 1. 3. 116 図(1) 敦賀断層北端付近 檜曲北東方付近の露頭写真 (Loc. T-1 北側法面)

第 1. 3. 117 図 敦賀断層北端付近 檜曲北東方付近の破碎部 ブロック試料の C T 画像観察結果及び条線観察結果 (Loc. T-1)

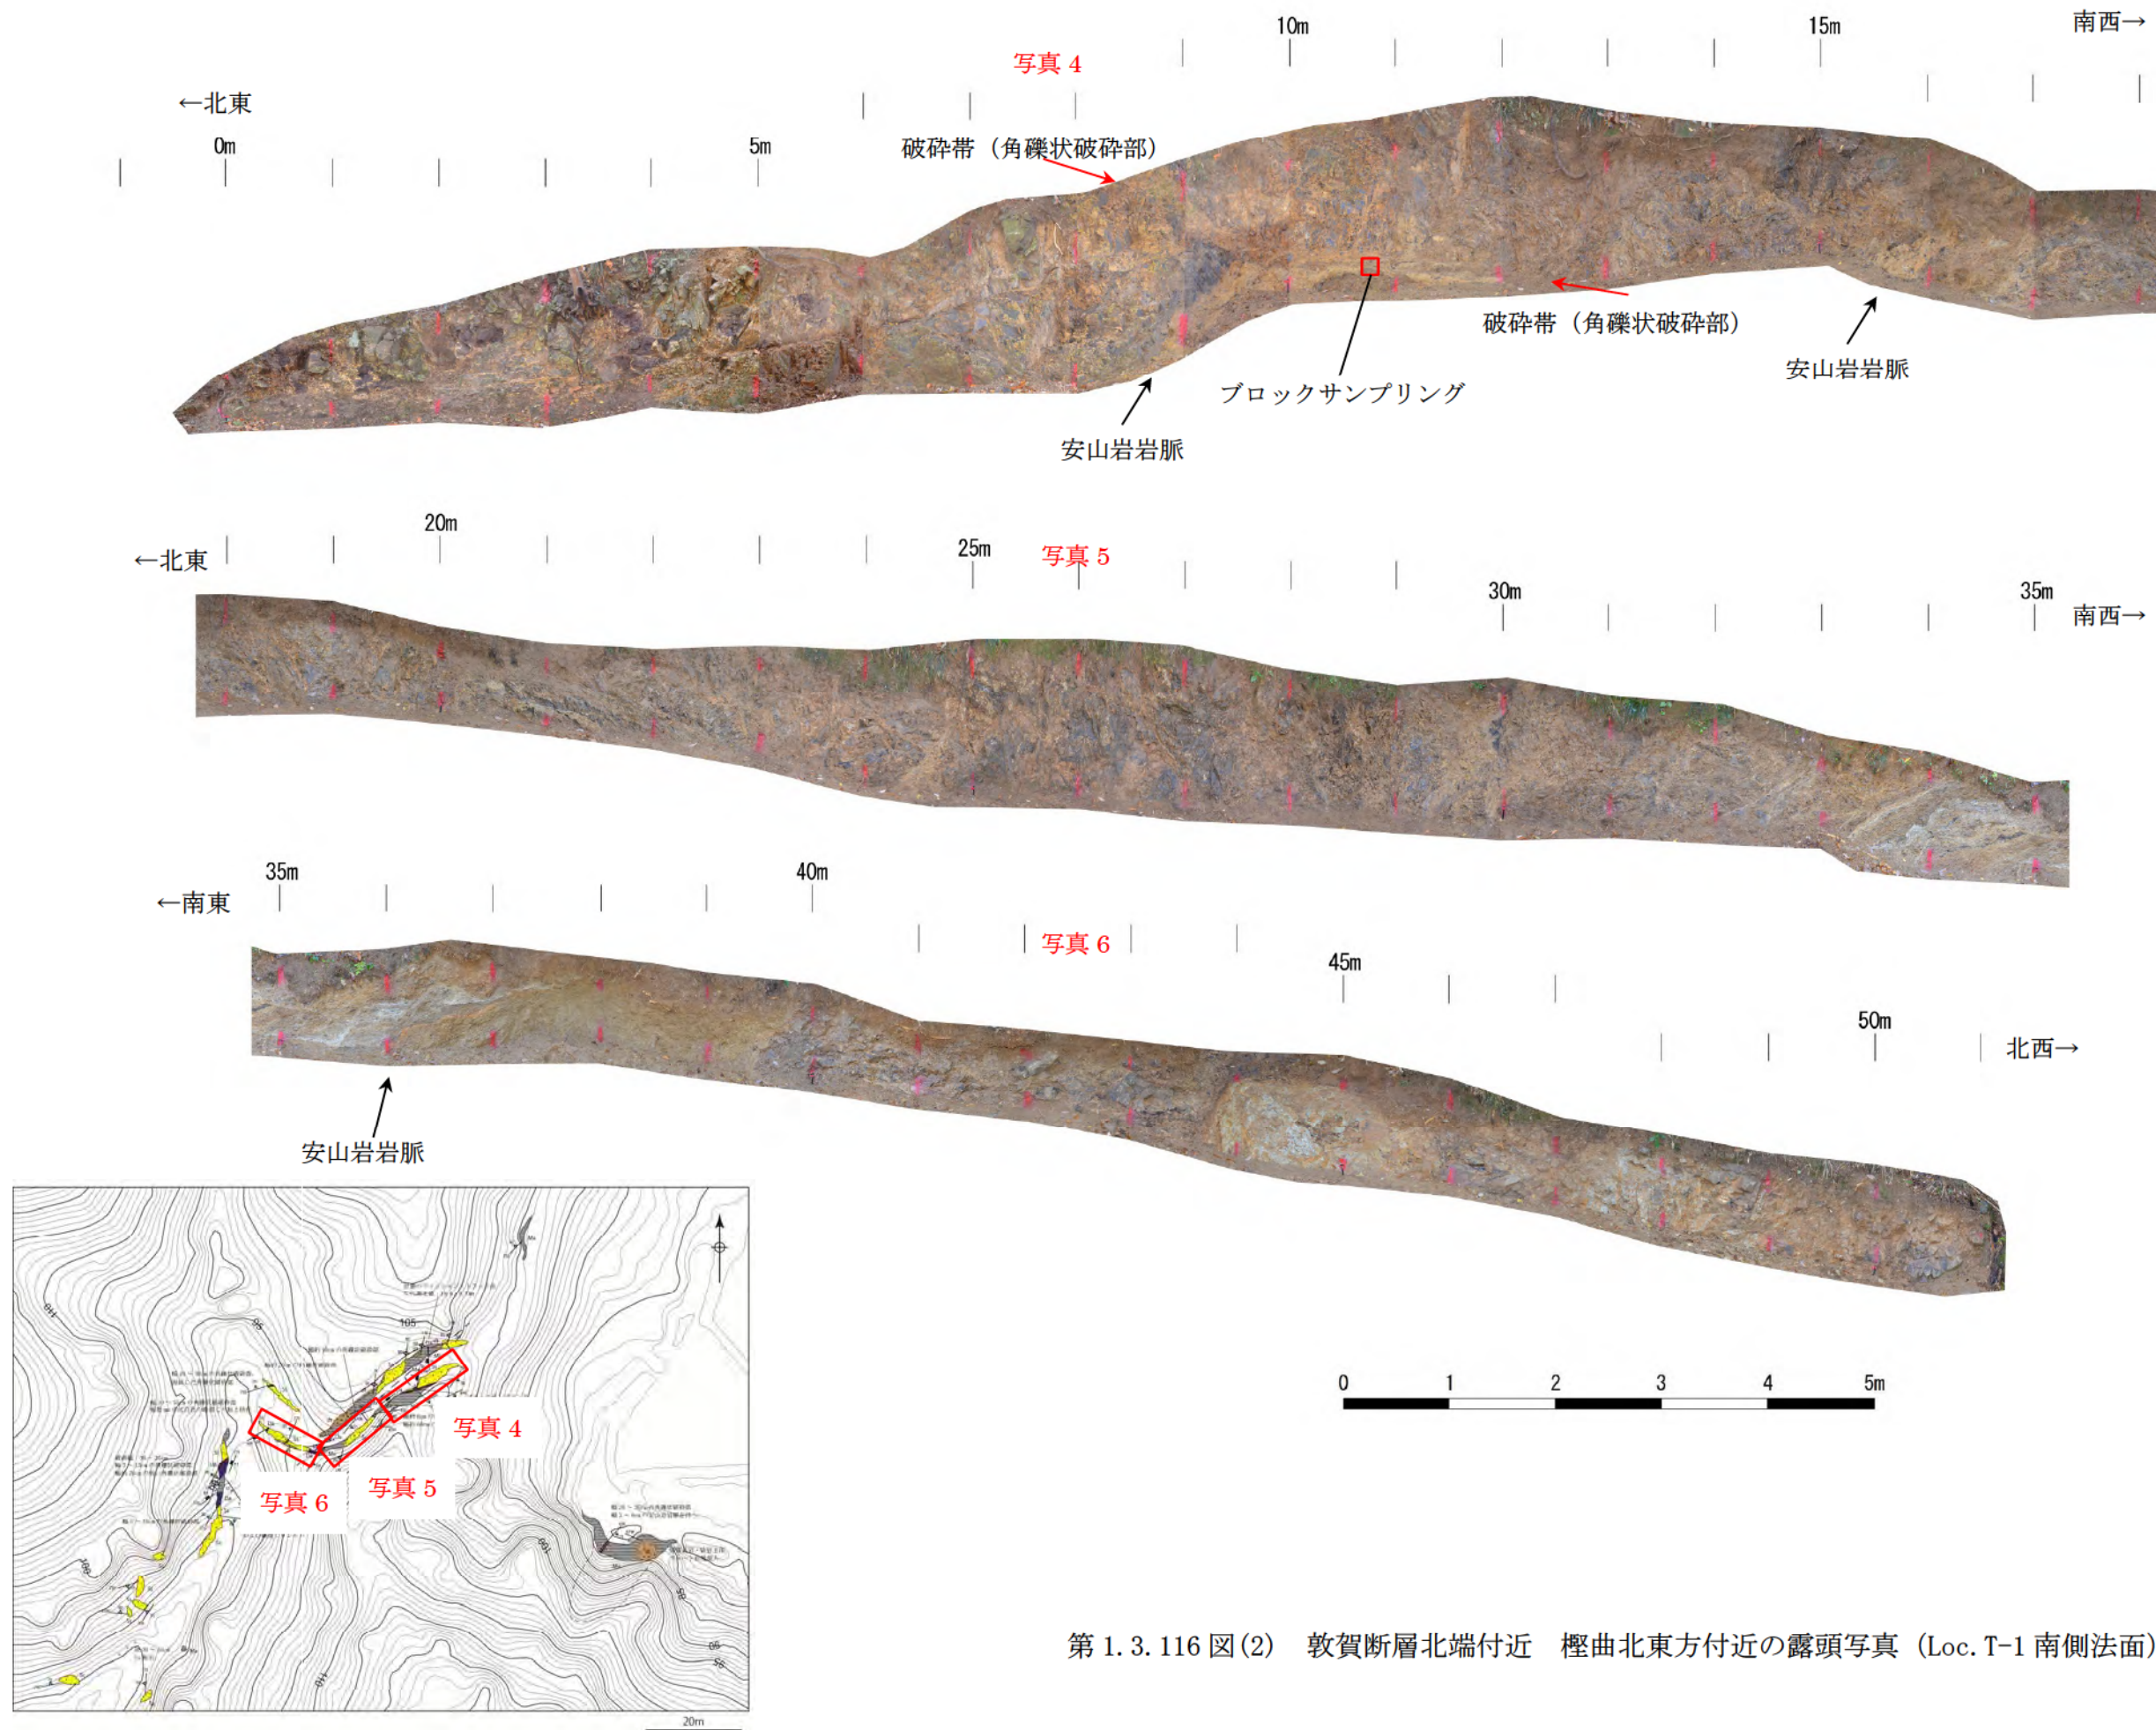
第 1. 3. 116 図(2) 敦賀断層北端付近 桎曲北東方付近の露頭写真 (Loc. T-1 南側法面)

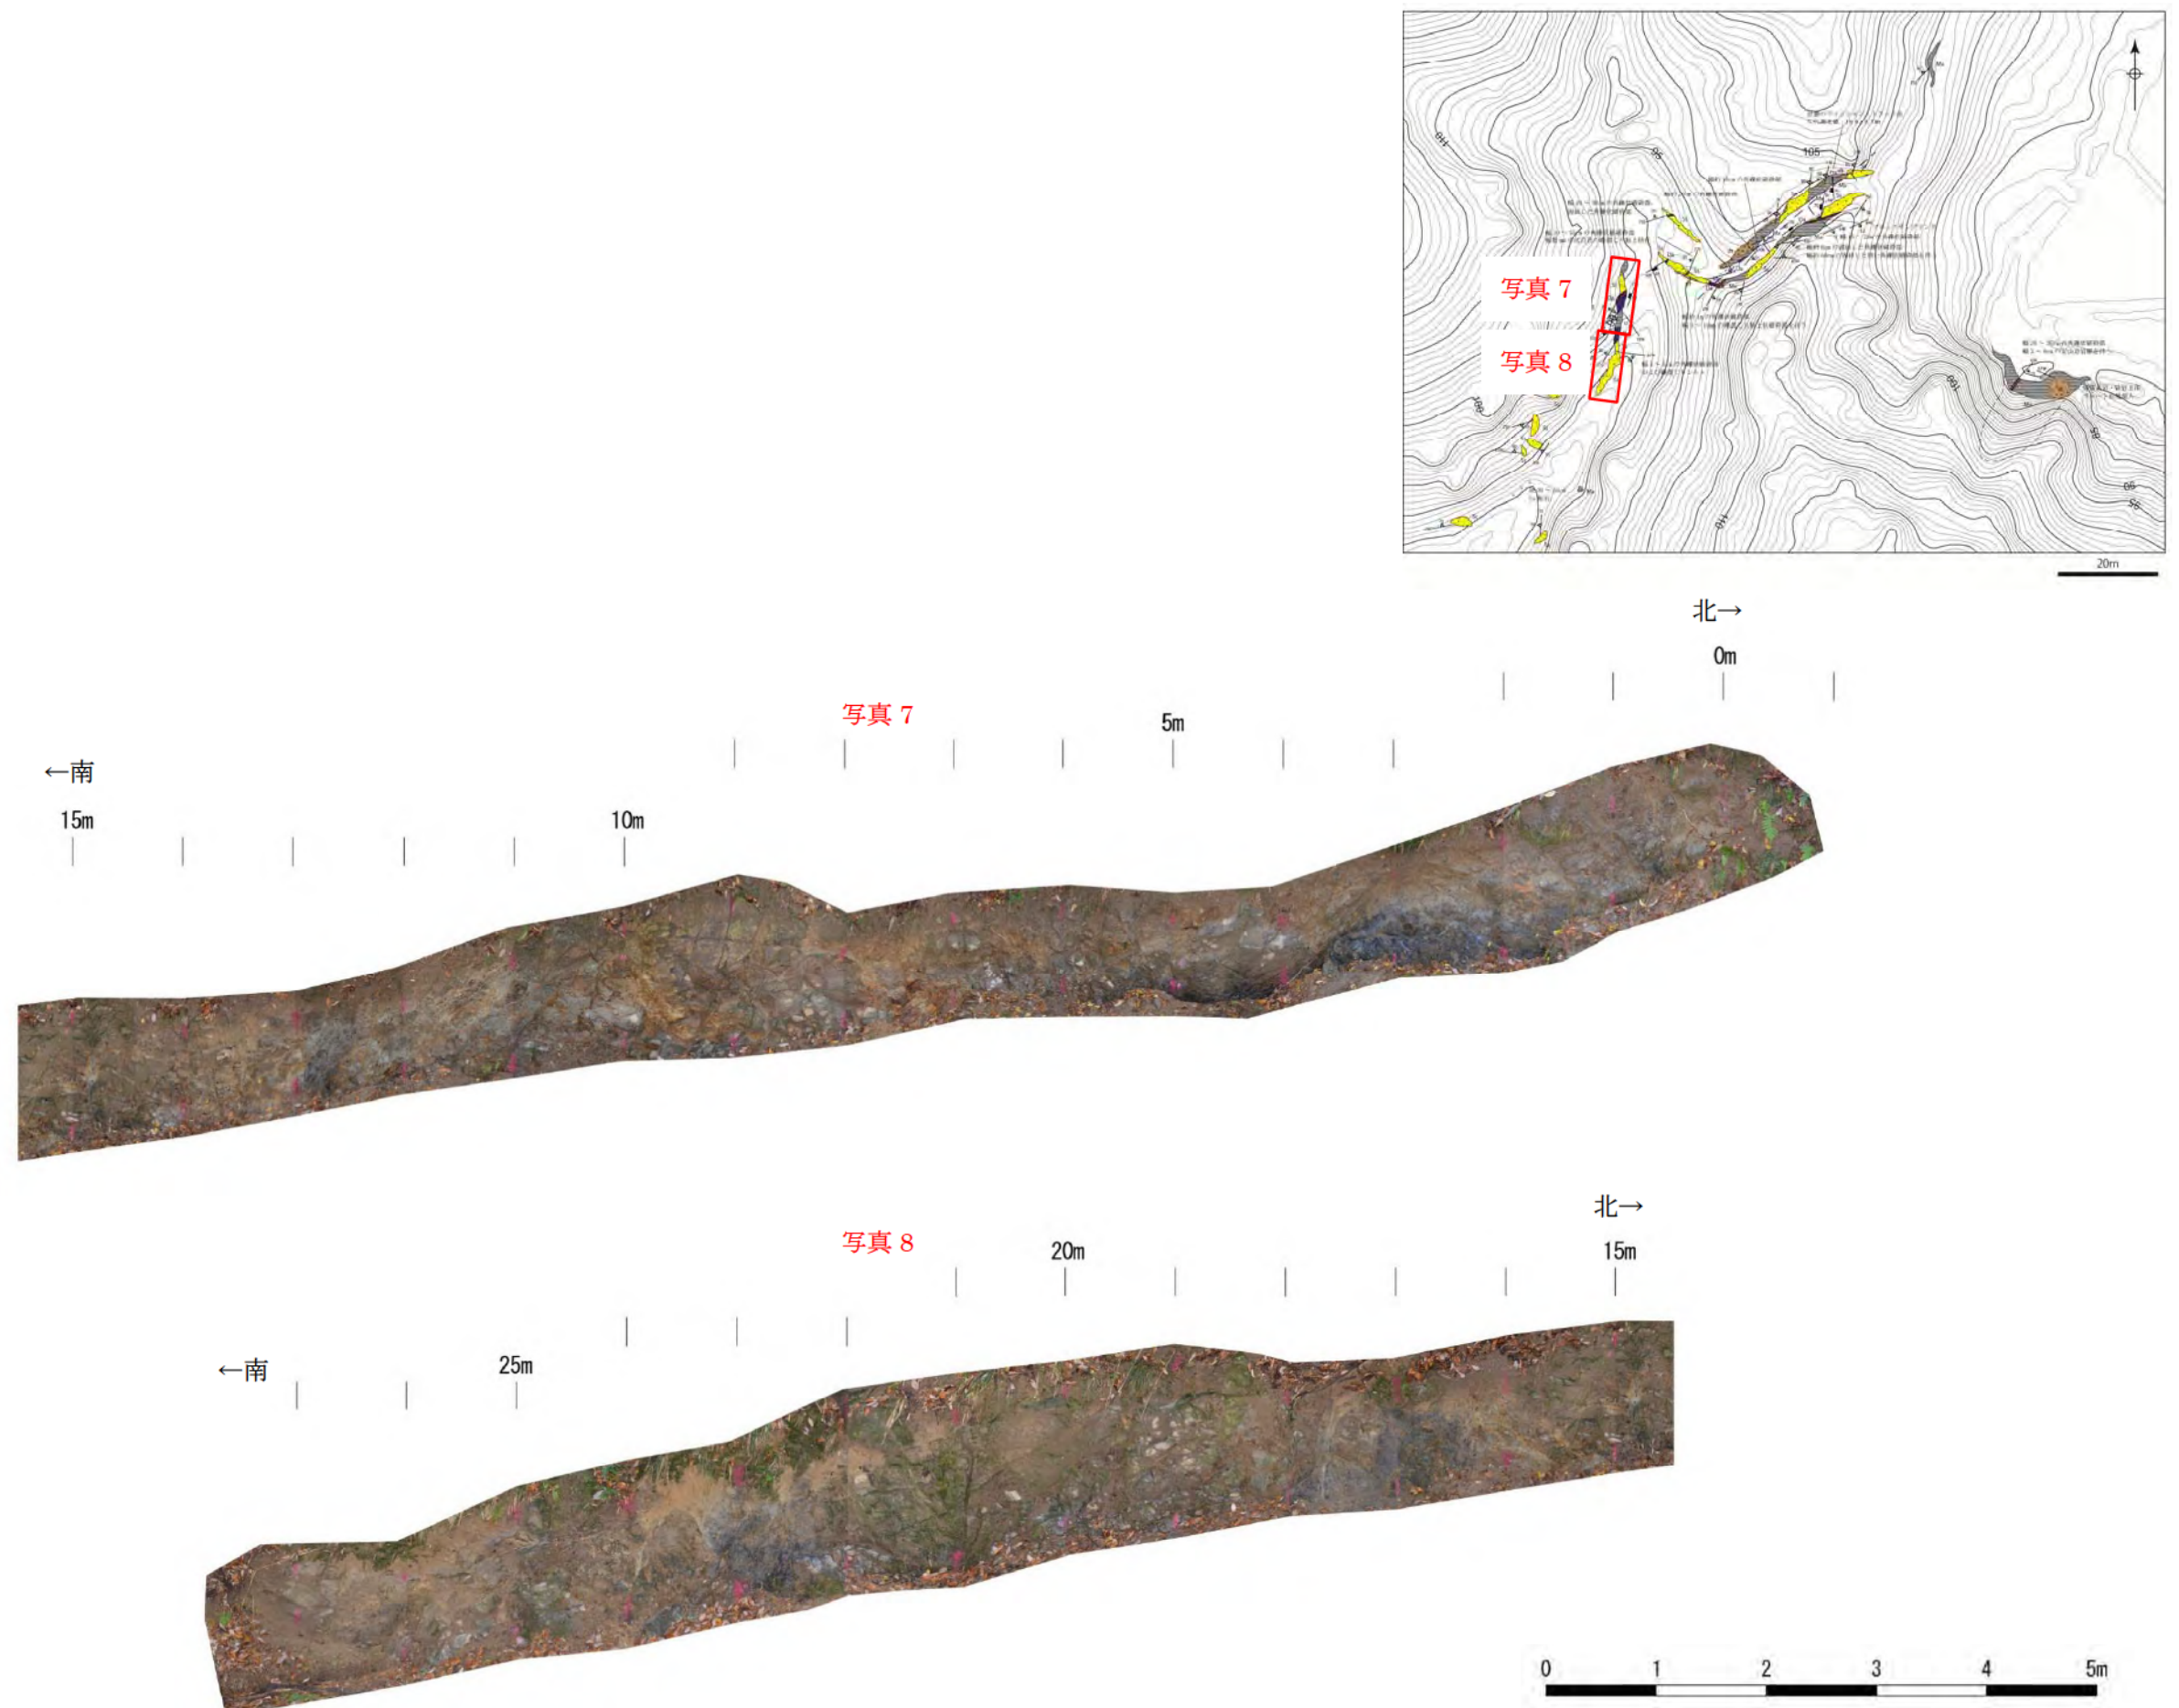
第 1. 3. 116 図(3) 敦賀断層北端付近 桎曲北東方付近の露头写真 (Loc. T-1 西側法面)

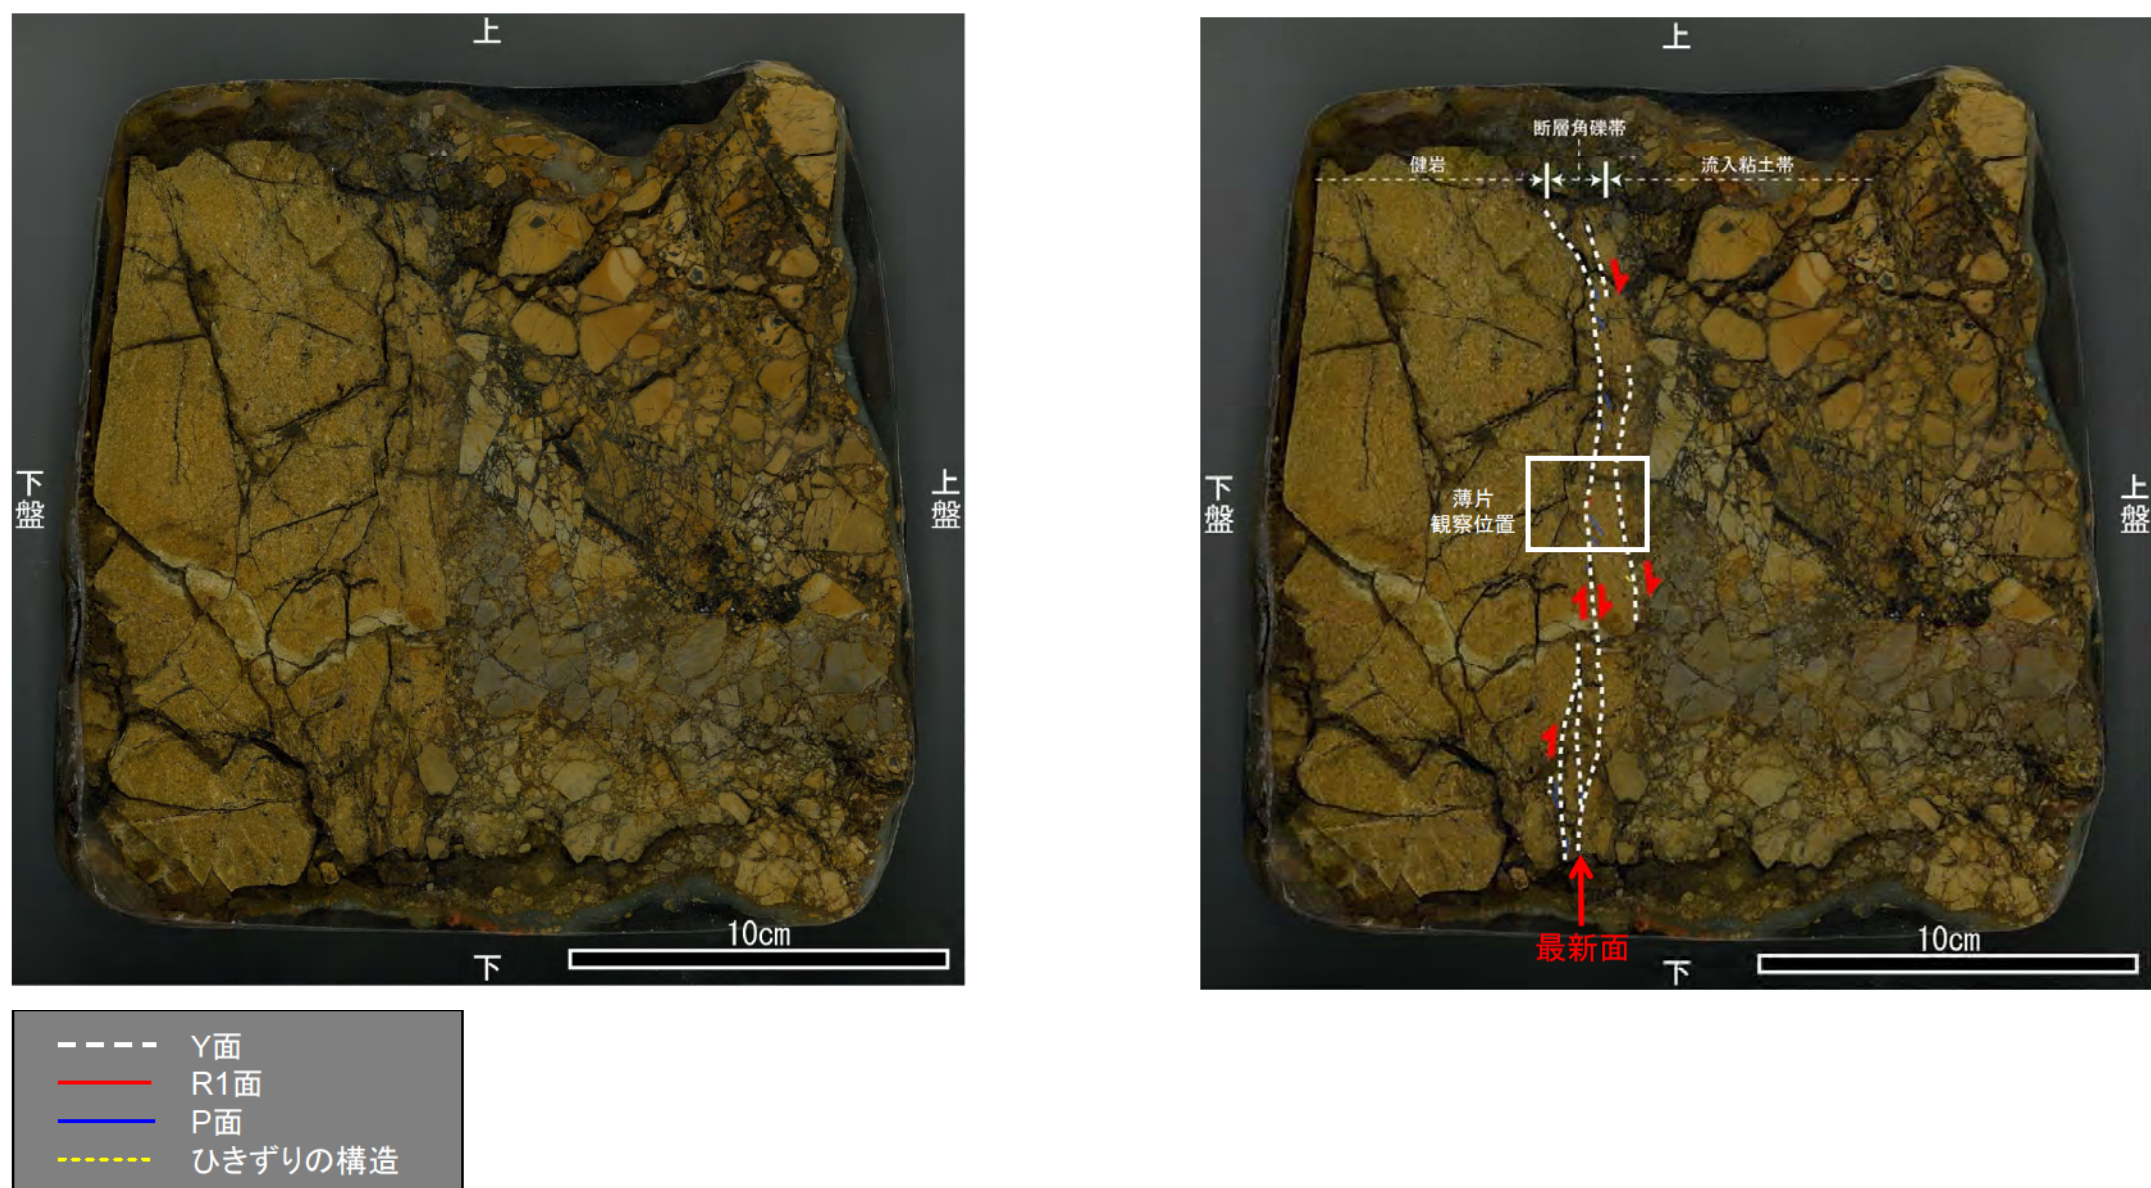
#### 研磨片観察結果

- ・分帯: 研磨片中には健岩と断層角礫帯、流入粘土帯が認められる。
- ・断層角礫帯の破碎度は低く、複合面構造は軽微であり、原岩構造を多く残す。流入粘土帯中の礫はジグソーパズル状にかみ合っており、礫中に複合面構造は認められない。研磨片を横断する1条のY面が研磨片中央部に認められた。このことから、このY面が最新面であることが考えられる。最新面は主に断層角礫帯と健岩を境界付ける。
- ・研磨片中には右横ずれ正断層センスを示す変形指標が認められる。

第 1. 3. 118 図 敦賀断層北端付近 樫曲北東方付近の破碎部 ブロック試料の研磨片観察結果 (Loc. T-1)

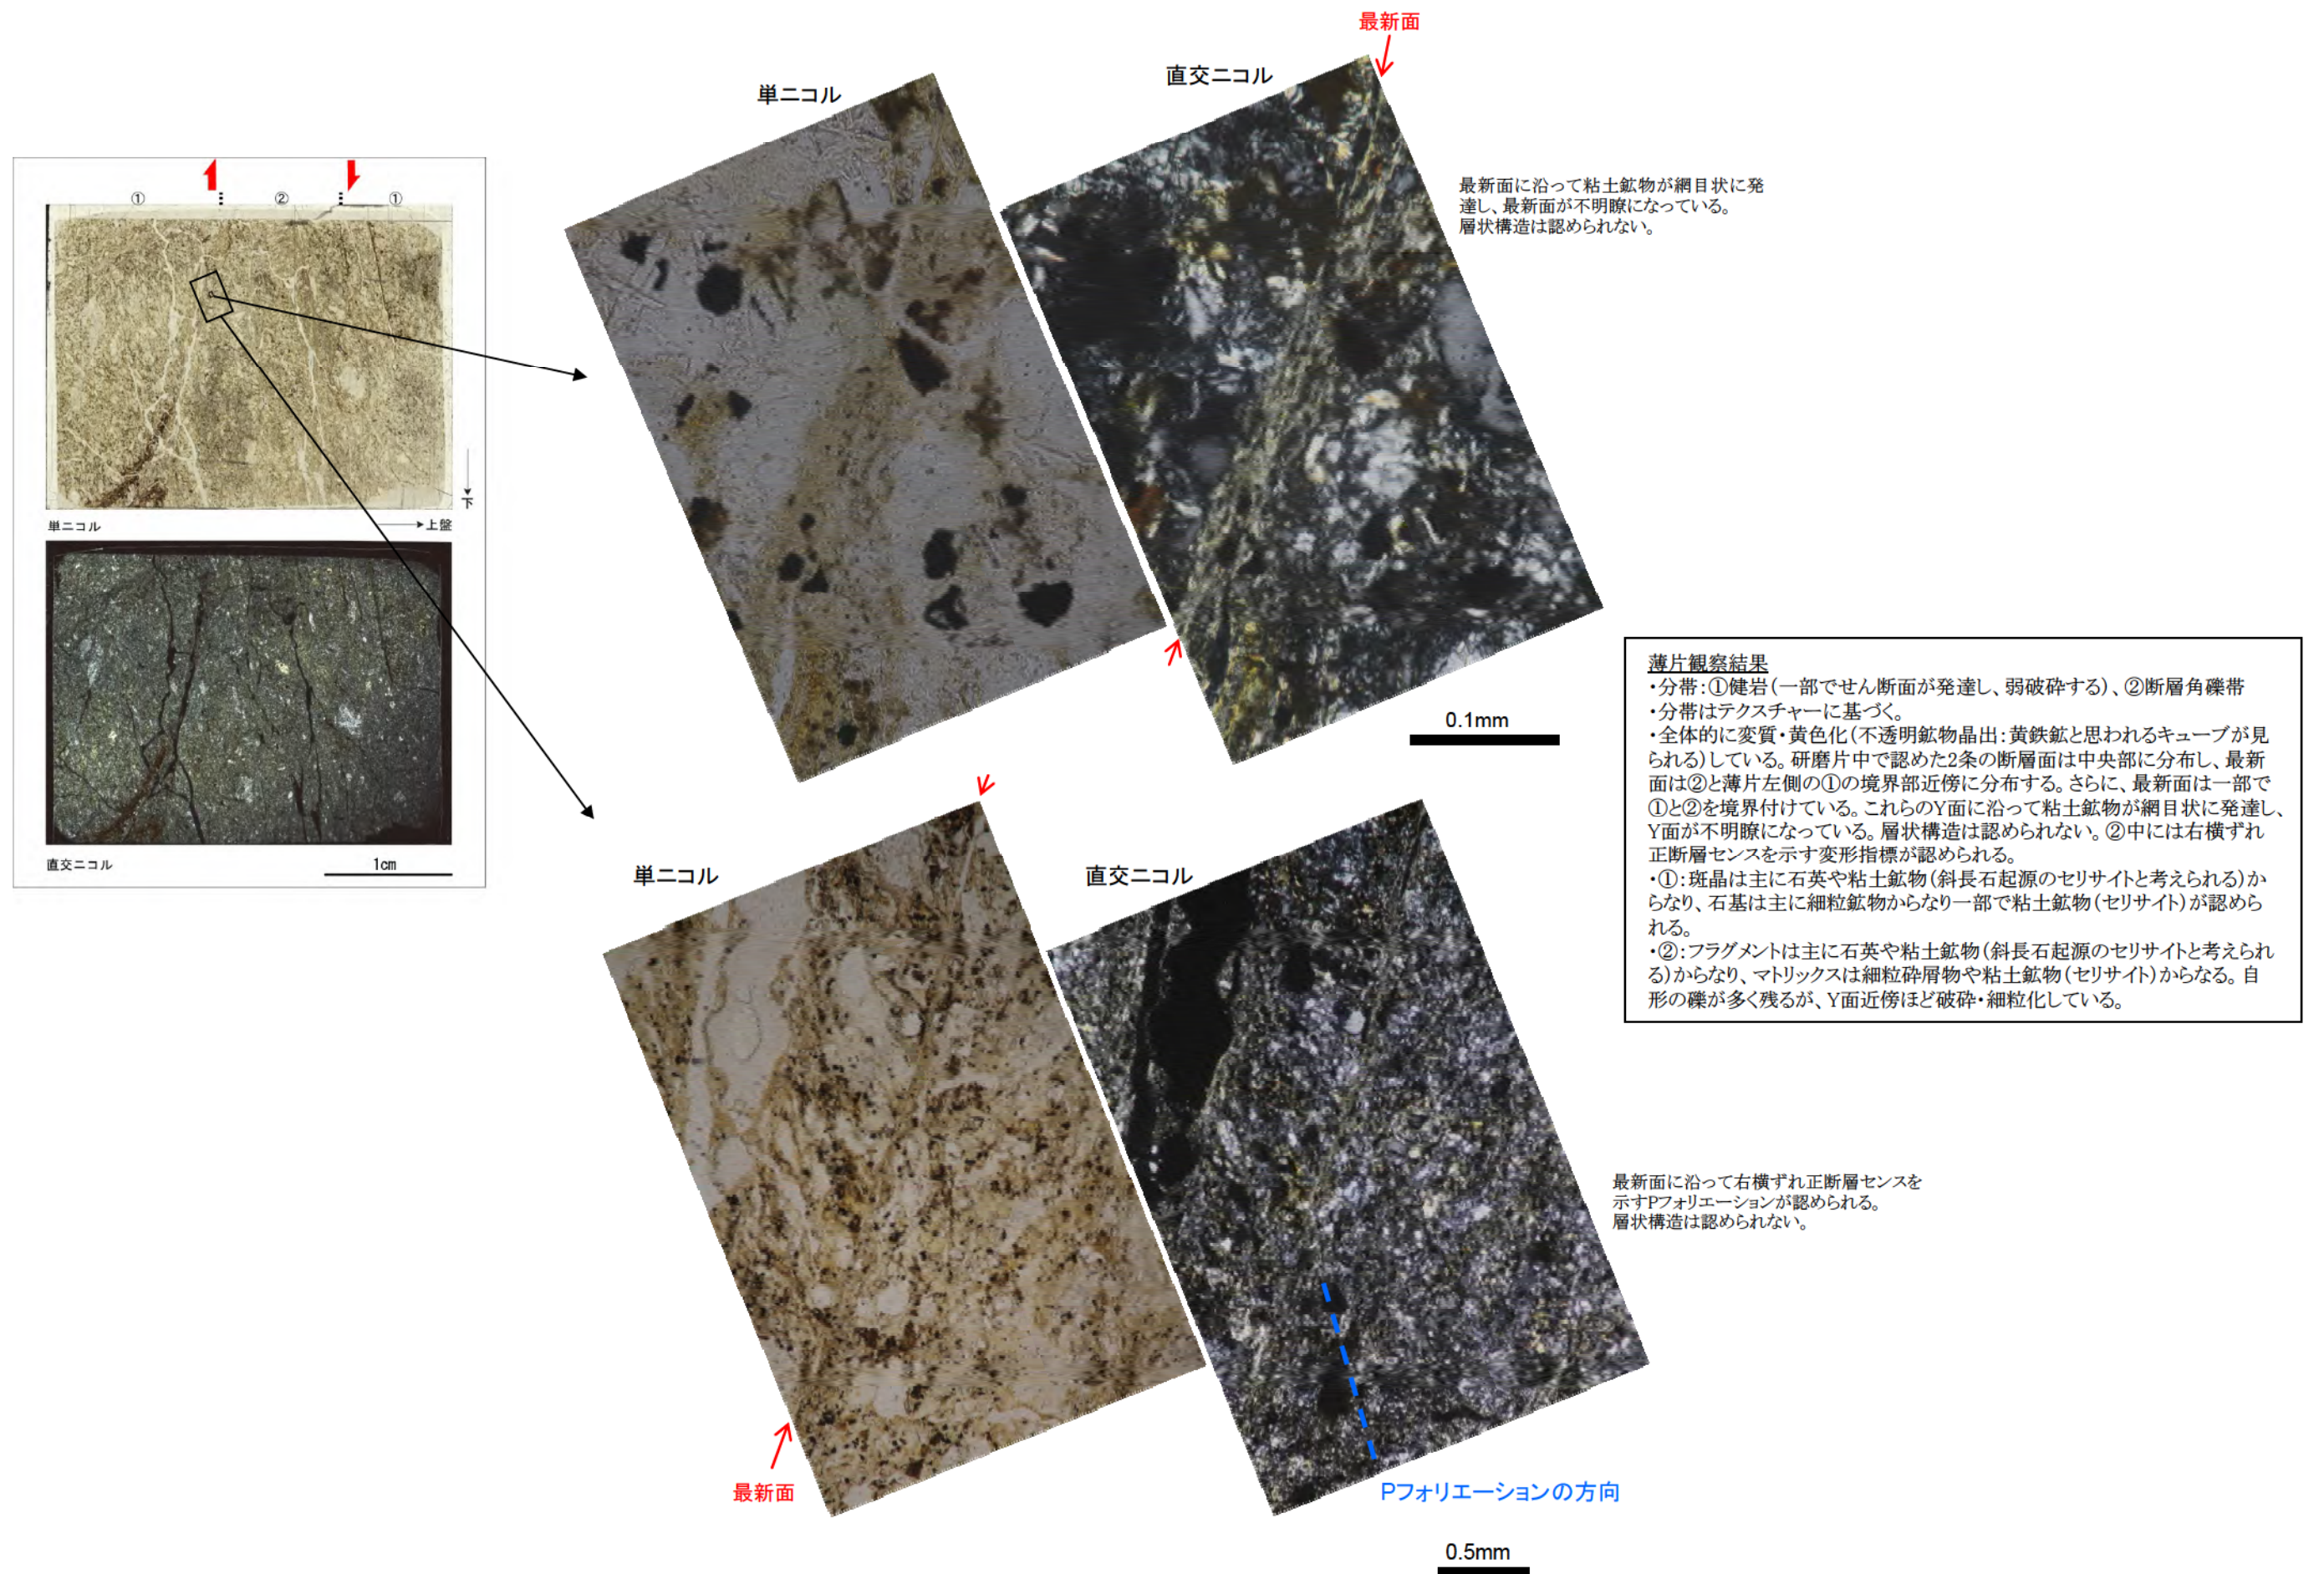
第 1. 3. 119 図 敦賀断層北端付近 檜曲北東方付近の破碎部 ブロック試料の薄片観察結果 (Loc. T-1)

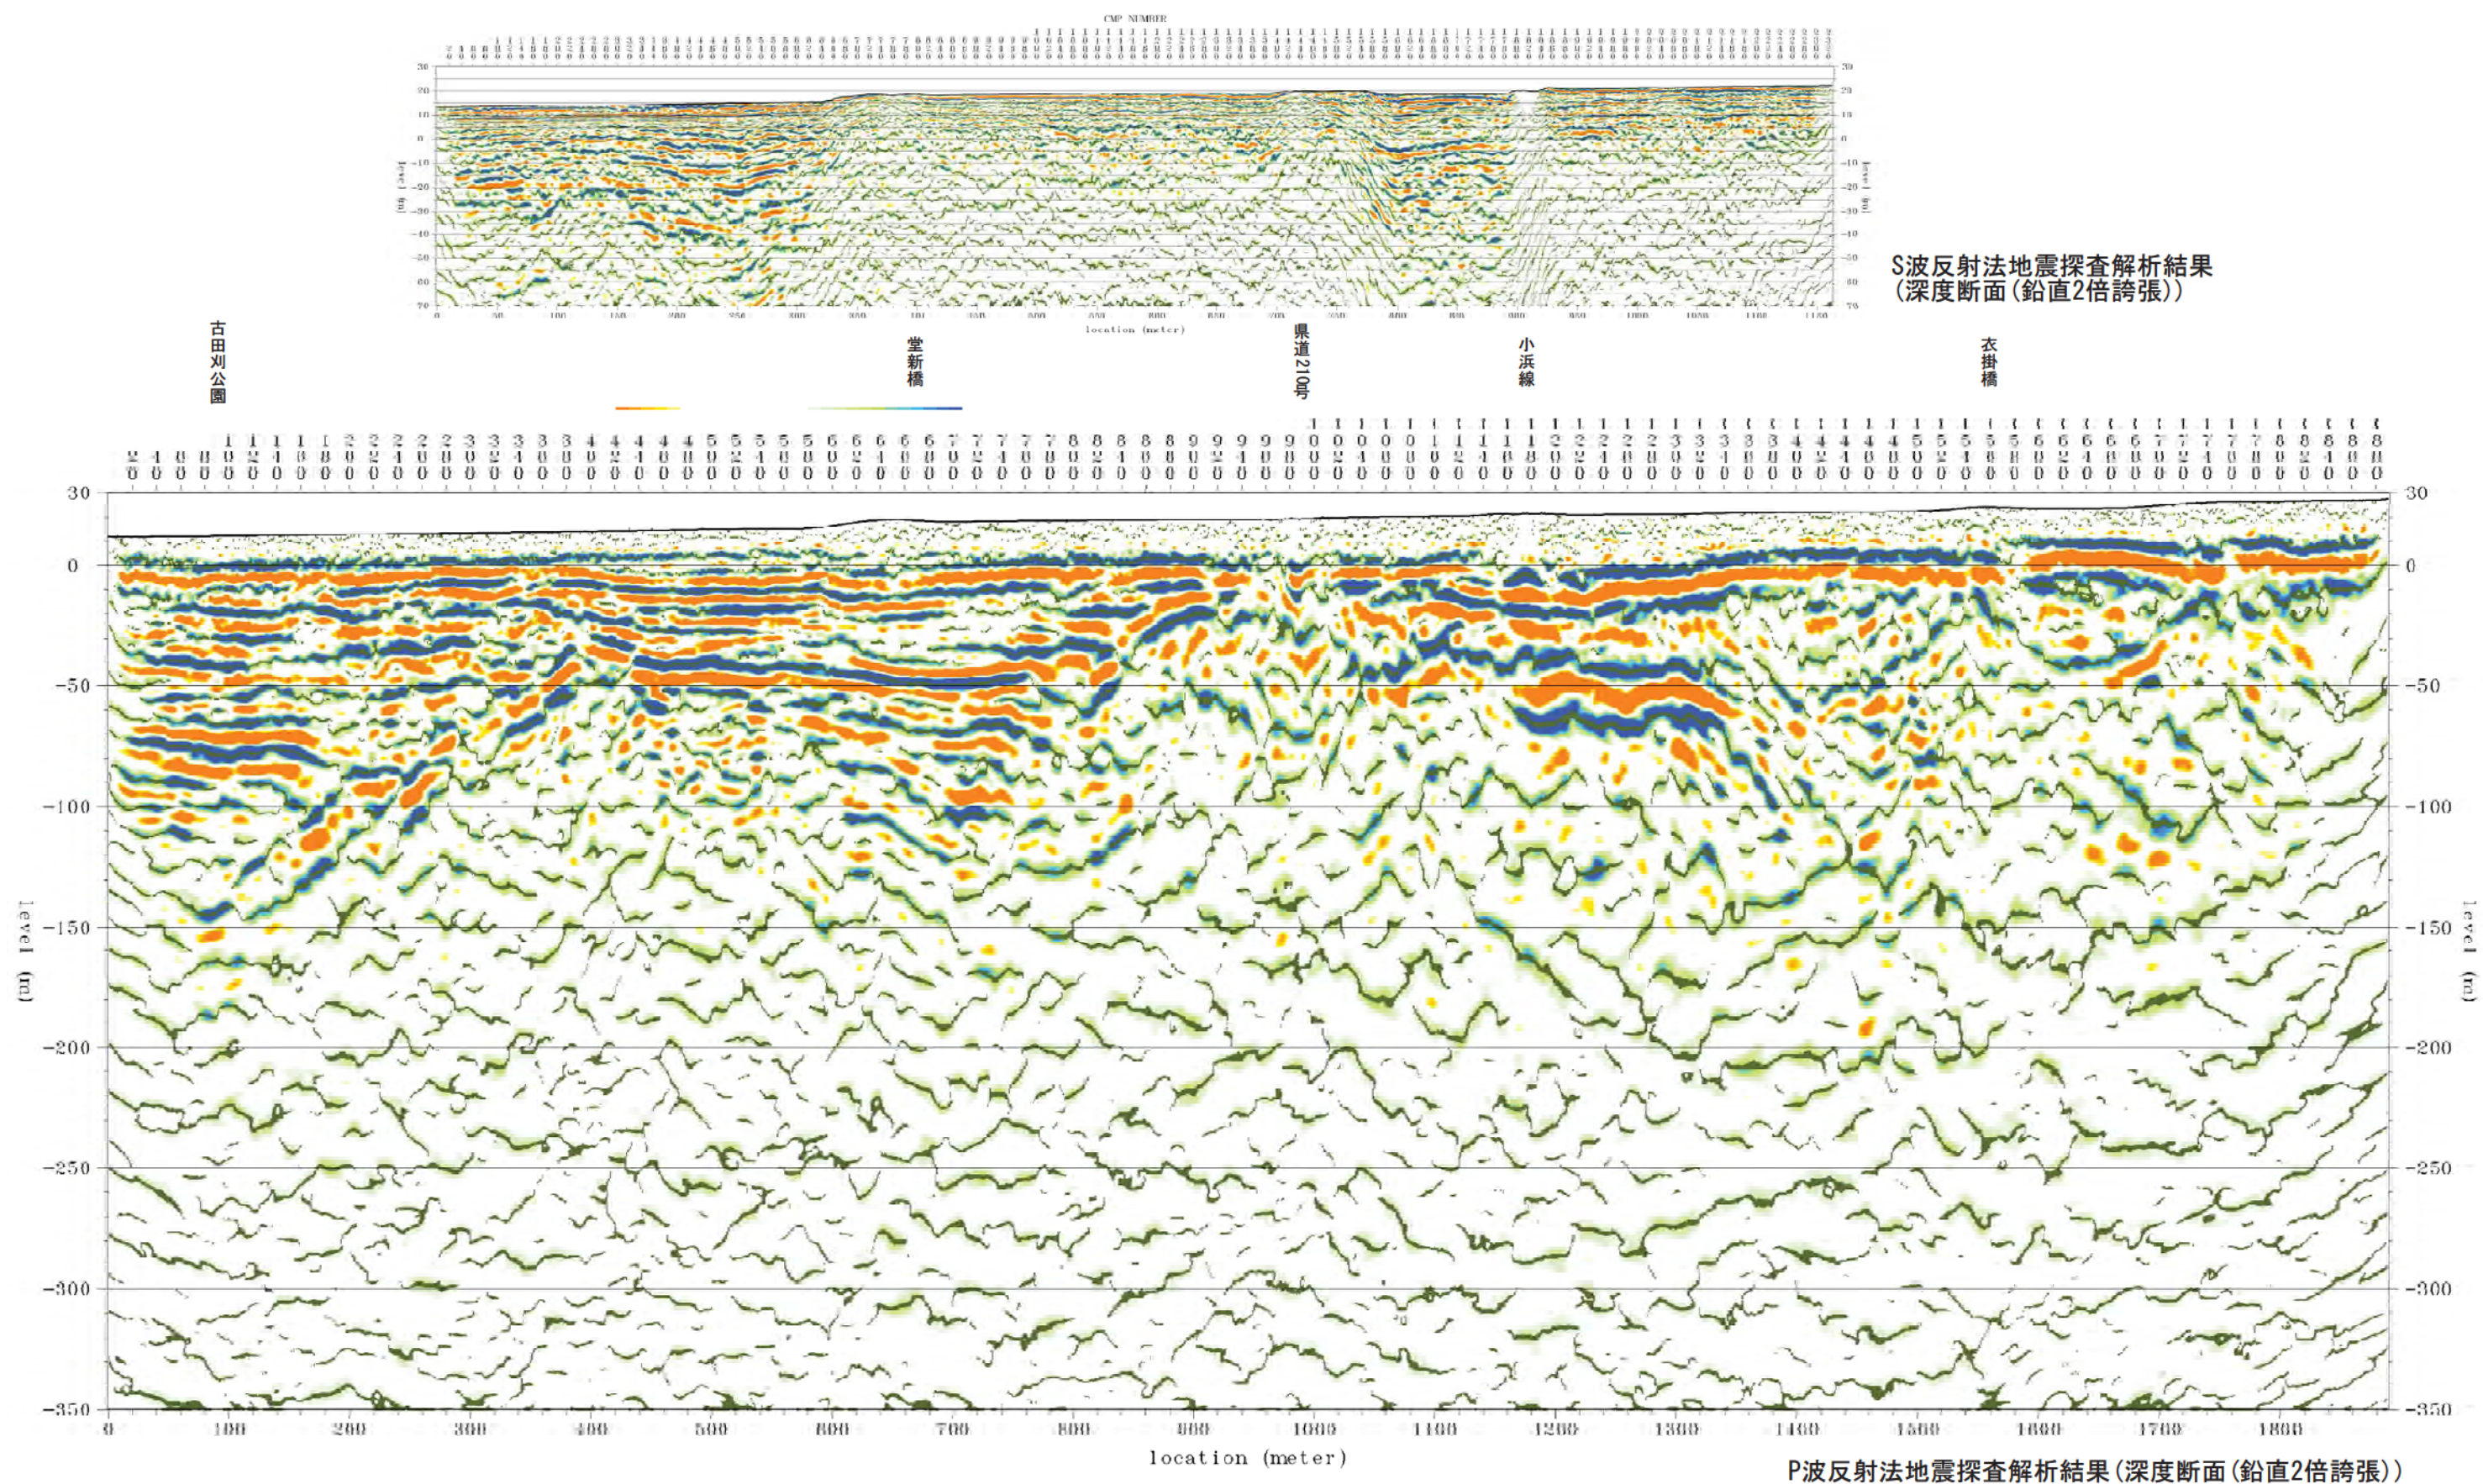
第1.3.121図 敦賀断層 笹の川付近の反射法地震探査記録 (P波及びS波)

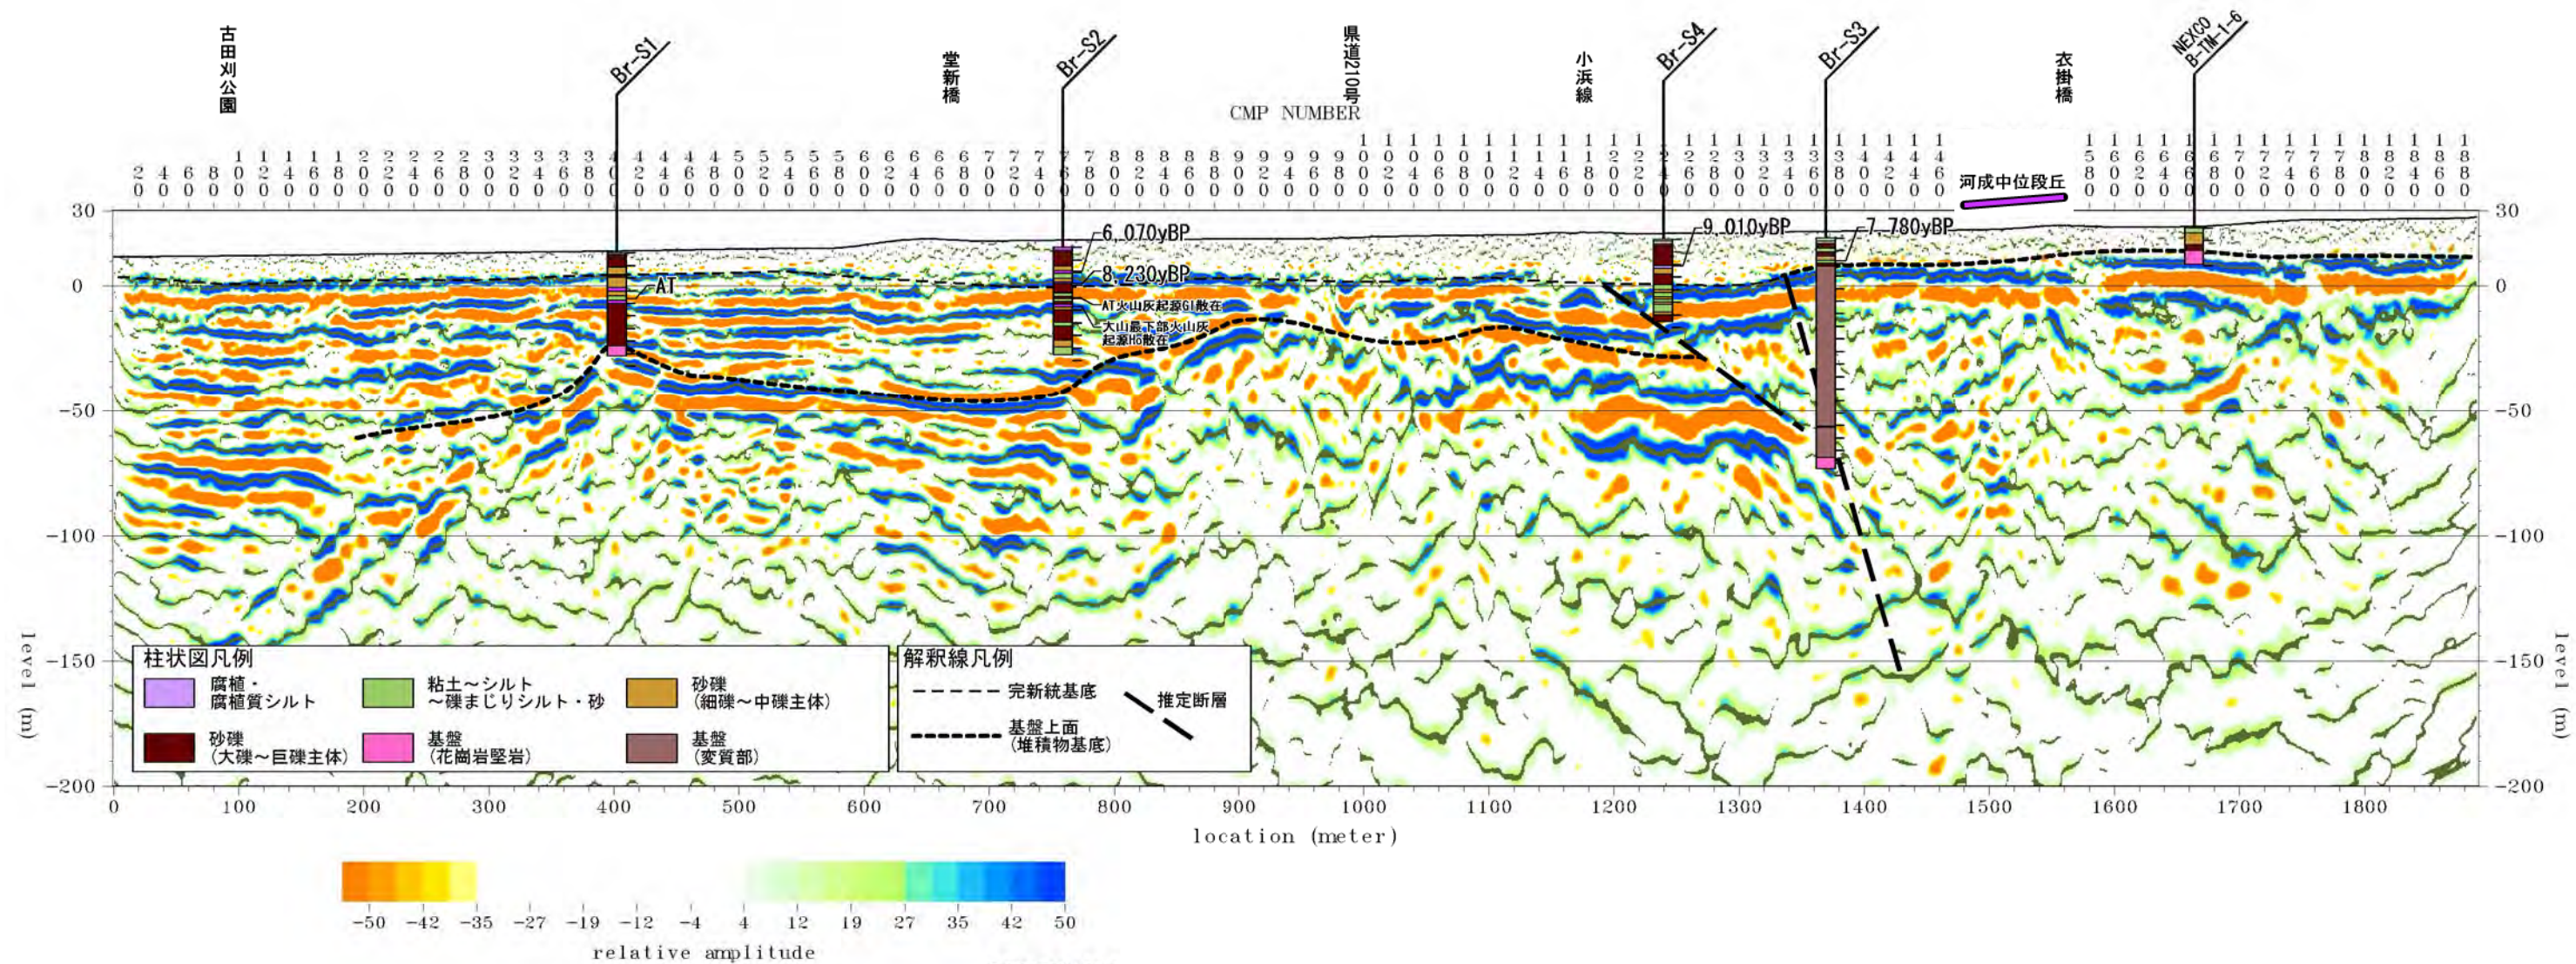
P波反射法地震探査解析結果(深度断面(鉛直2倍誇張))

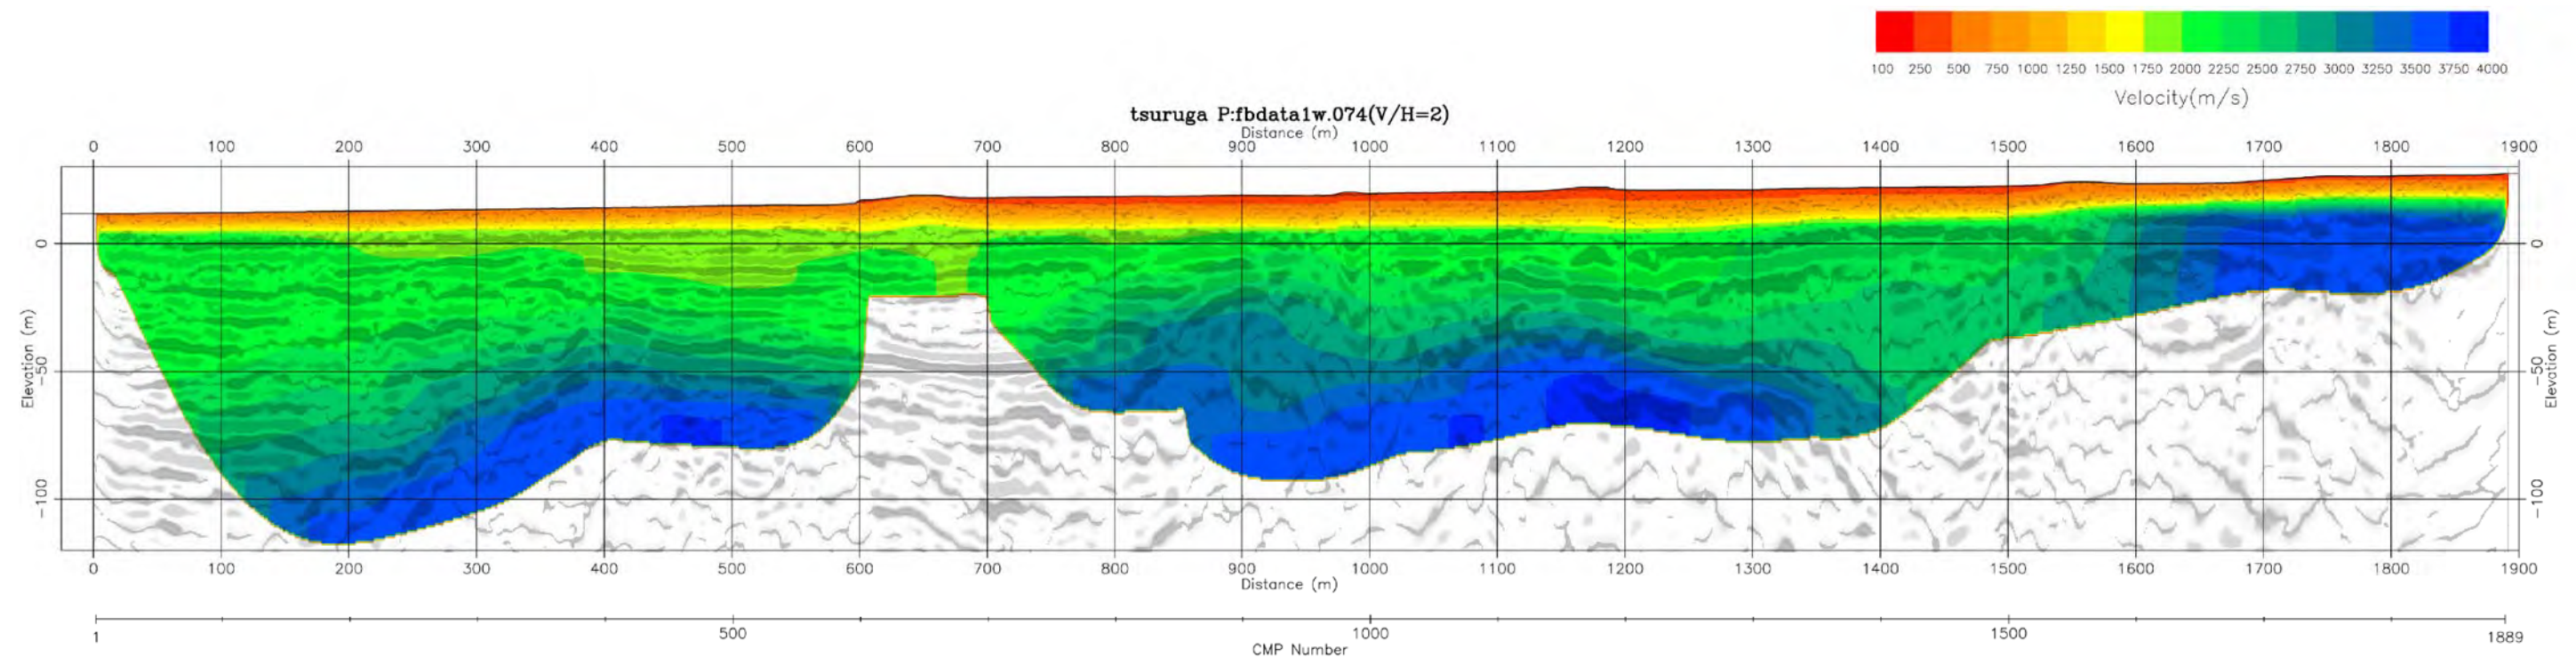
P波屈折法地震探査解析による表層速度分布(鉛直2倍誇張)  
(反射深度断面に重ね合せ)
