第 1. 3. 146 図 敦賀断層南端付近 赤坂山南西方の破碎部 ブロック試料の C T 画像観察結果及び条線観察結果 (Loc. Tt-3SL)

第 1.3.148 図 敦賀断層南端付近 大谷山南西方の露頭写真 (Loc. Tt-7)

第1.3.153図 野坂断層周辺陸域の地形調査結果

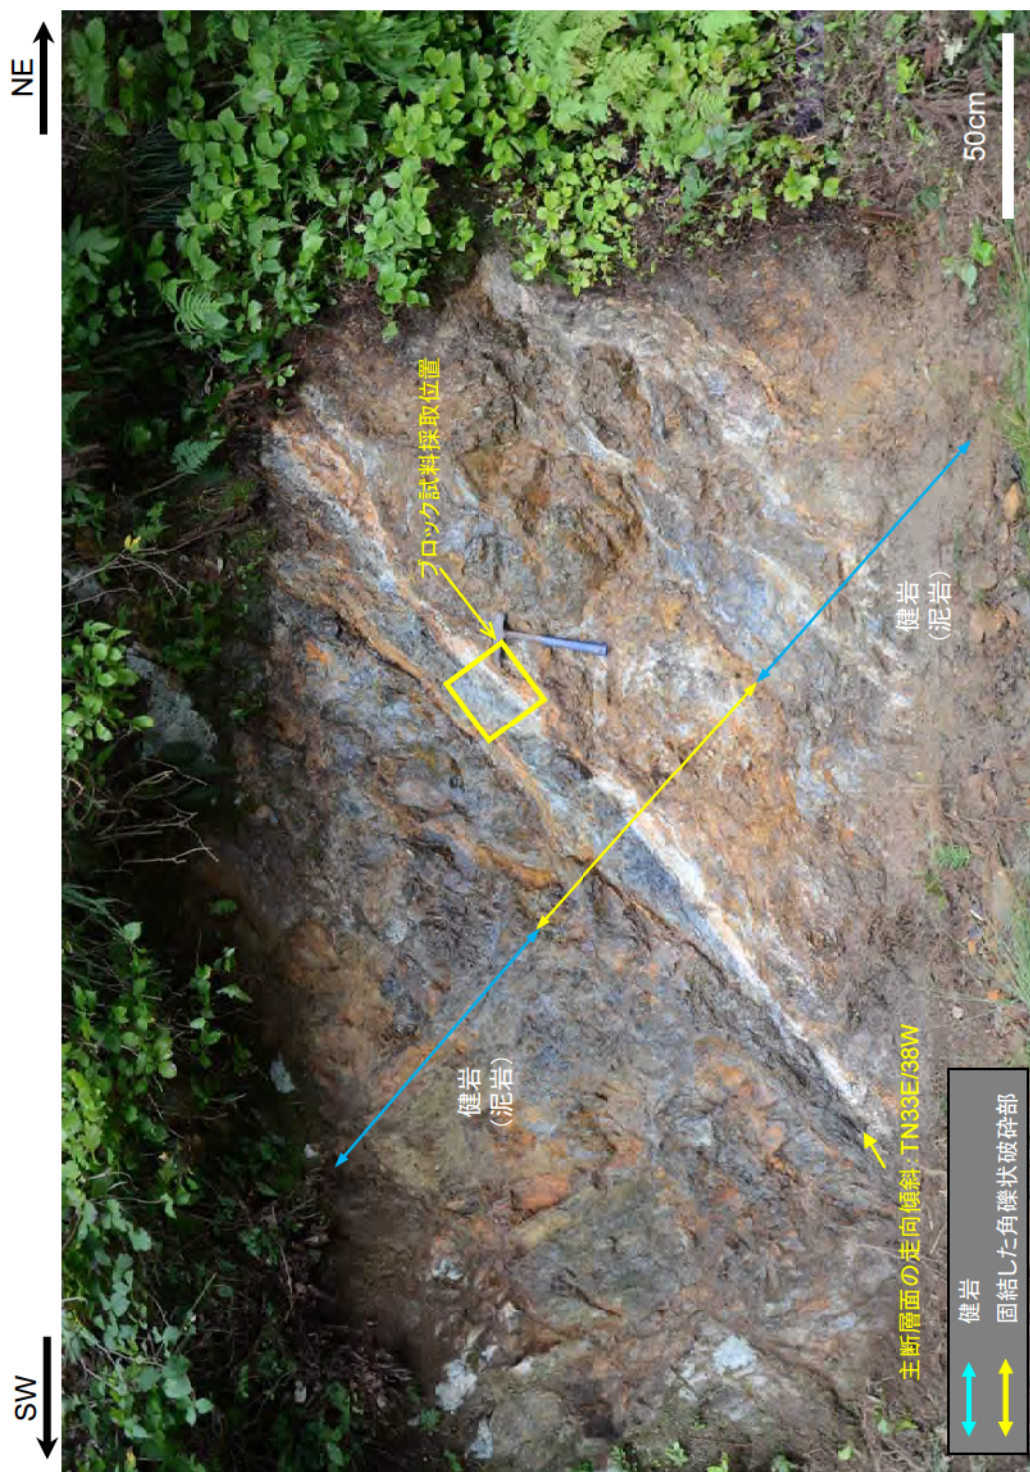
破砕帯の幅は約80cmである。  
破砕帯は泥岩起源の固結した角礫状破砕部から構成される。  
写真中央部に認められる主断層面沿いの泥岩起源の固結した角礫状破砕部はより細粒化し、やや粘土化している。この  
細粒・粘土化したゾーンは膨縮が激しく、幅は約4cm未満である。
