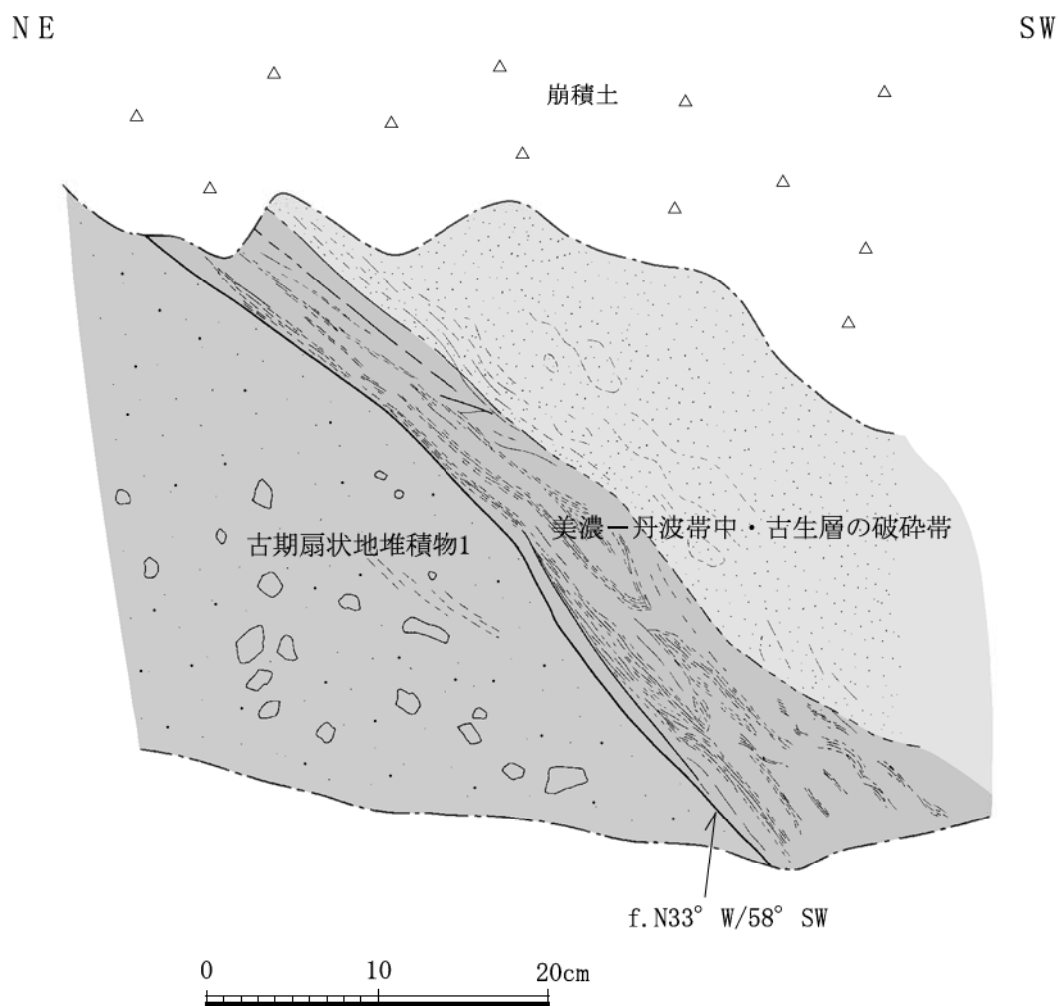
第1.3.158図 野坂断層 野坂西方の露頭スケッチ (Loc. N-4)

f. N33° W/58° SW : 断層面の走向/傾斜 (偏角未補正)

リニアメント付近において、古期扇状地堆積物1と美濃-丹波帯中・古生層の破碎帯が見かけ逆断層で接している。断層面の走向はリニアメント方向と調和的である。粘土状破碎部は幅4cm～10cmである。

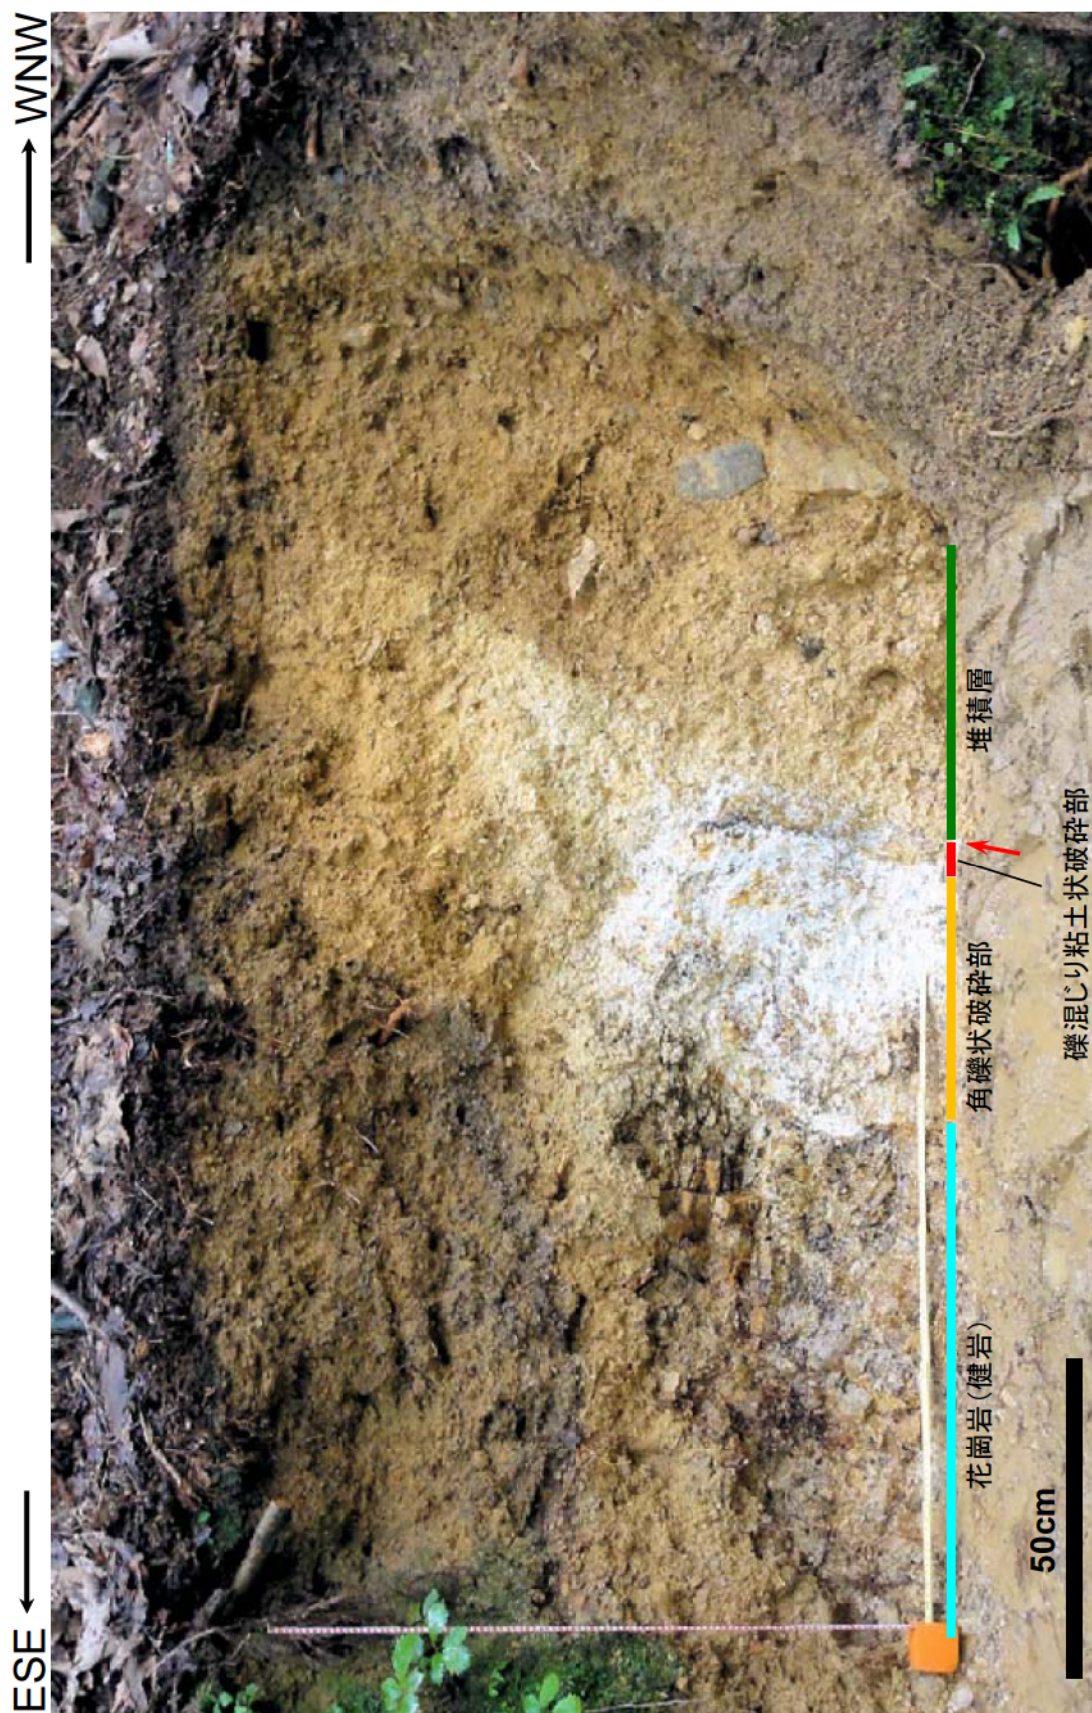
第 1.3.160 図 野坂断層 山南西方付近の露頭写真 (Loc. N-6)

花崗岩と堆積層の境界に断層が認められる。花崗岩には幅約50cmの破砕帯が分布し、主断層面付近に幅約5cmの礫混じり粘土状破砕部を伴う。

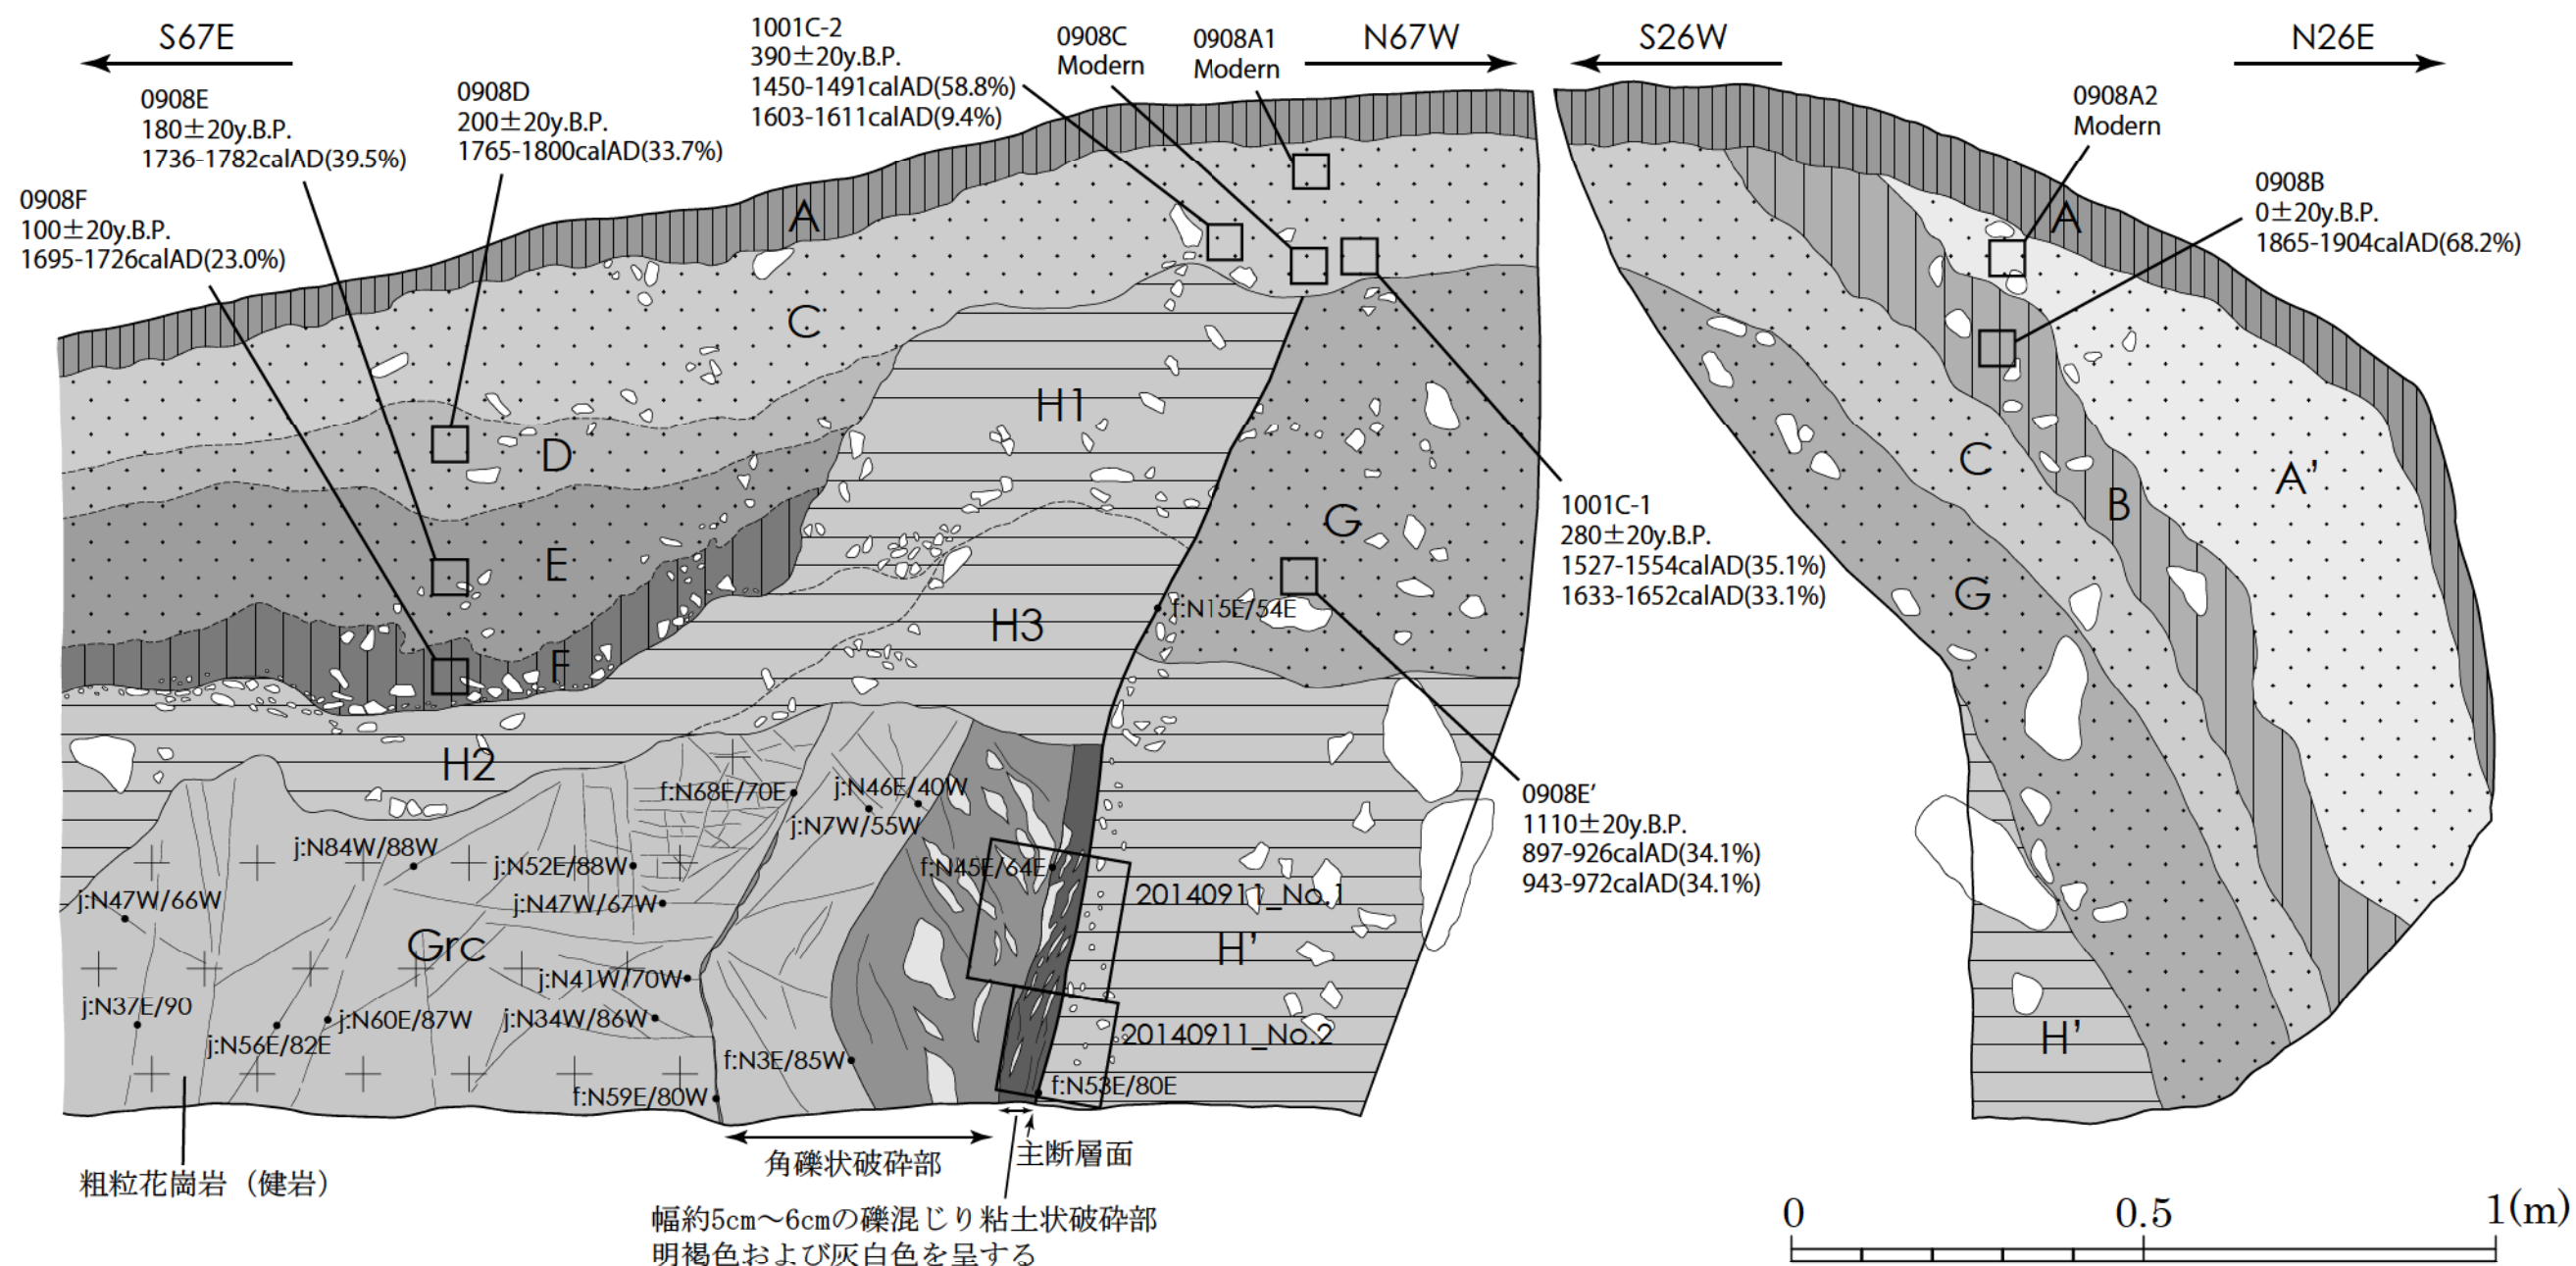
第1.3.161図 野坂断層 山南西方付近の露頭スケッチ (Loc. N-6)

野坂岳南東断層の断層崖延長の北東向き斜面に断層露頭を確認した。断層露頭には、花崗岩とそれを覆う斜面堆積物が分布する。花崗岩と堆積層の境界には断層が認められ、花崗岩側には幅約50cmの破碎帯が分布する。破碎帯は主に角礫状破碎部からなり、主断層面付近に幅約5cmの礫混じり粘土状破碎部を伴う。斜面堆積物は上位からA~H層に区分され、斜面傾斜に調和的に60°程度北東に傾斜して分布する。斜面堆積物中では、H1層およびH3層とG層およびH'層に断層構造が確認された。断層がG層に変位を与え、C層に覆われることから、最新活動時期はG層 (1,110±20y. B. P.) 堆積後、C~F層 (100~390y. B. P.) 堆積以前である。

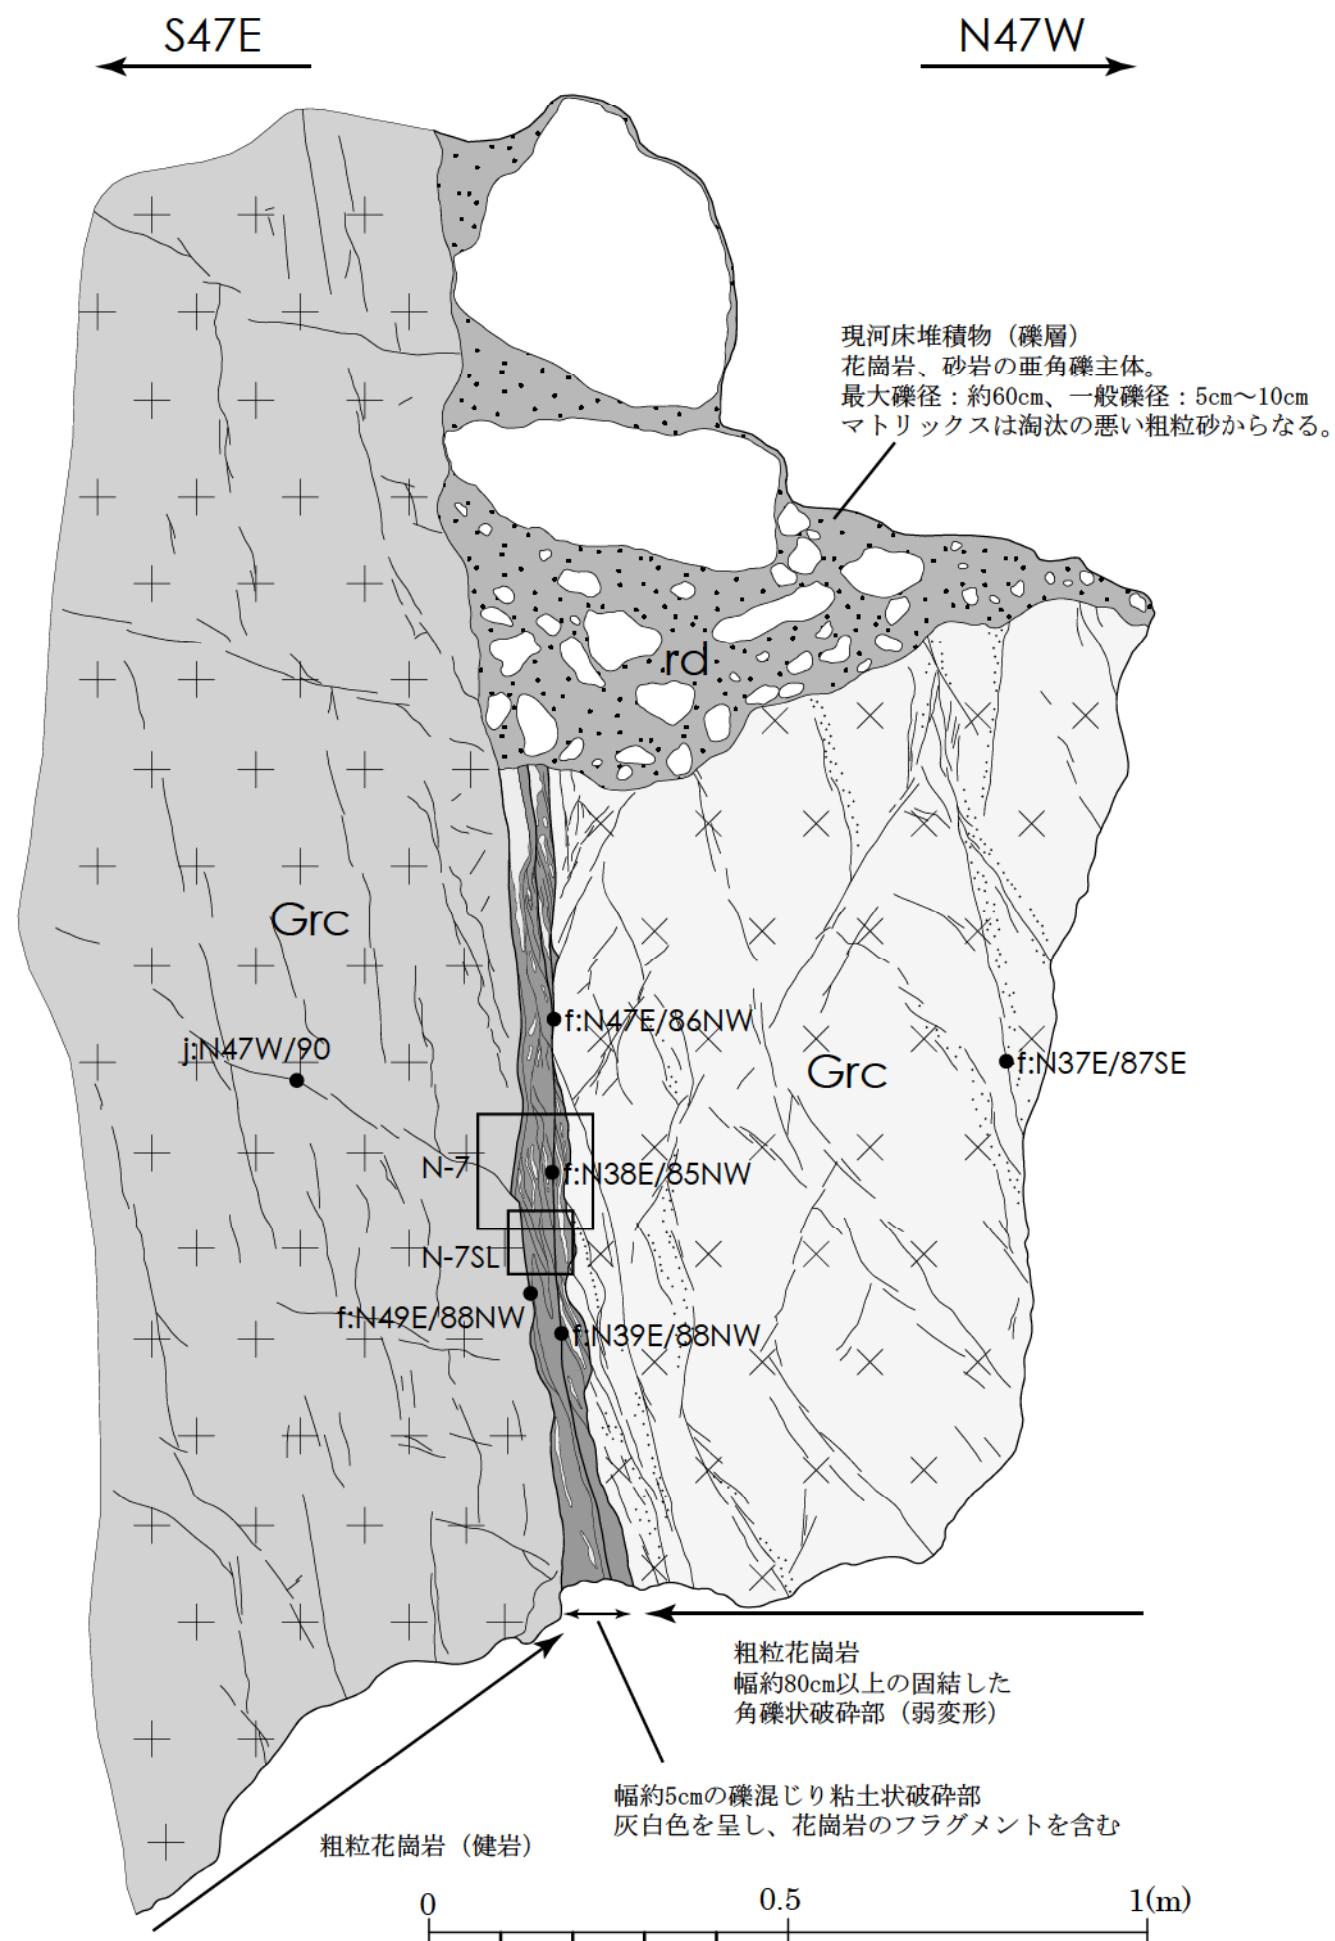
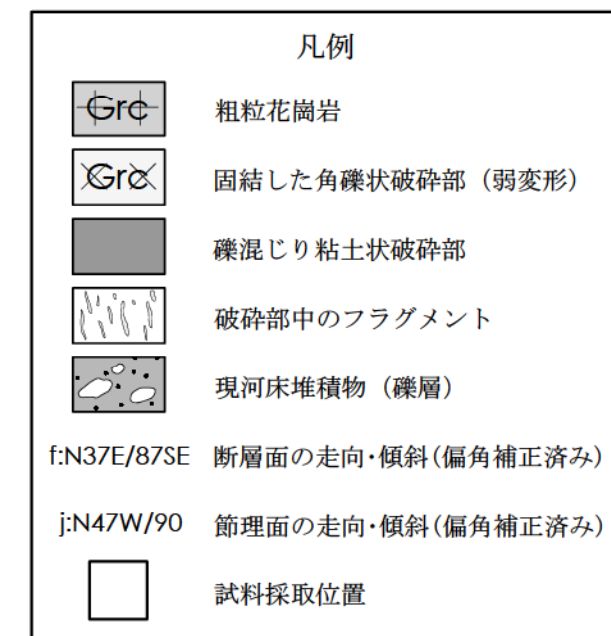
第1. 3. 163図 野坂断層 野坂岳南東方リニアメントの露頭スケッチ (Loc. N-7)

野坂岳南東断層南西部の谷底にリニアメント方向と調和的な走向の破碎帯露頭が認められる。破碎帯は幅約5cmの灰白色を呈する礫混じり粘土状破碎部からなり、北西側に幅約80cm以上の固結した角礫状破碎部（弱変形）を伴う。破碎帯を覆う現河床堆積物に変位・変形は認められない。

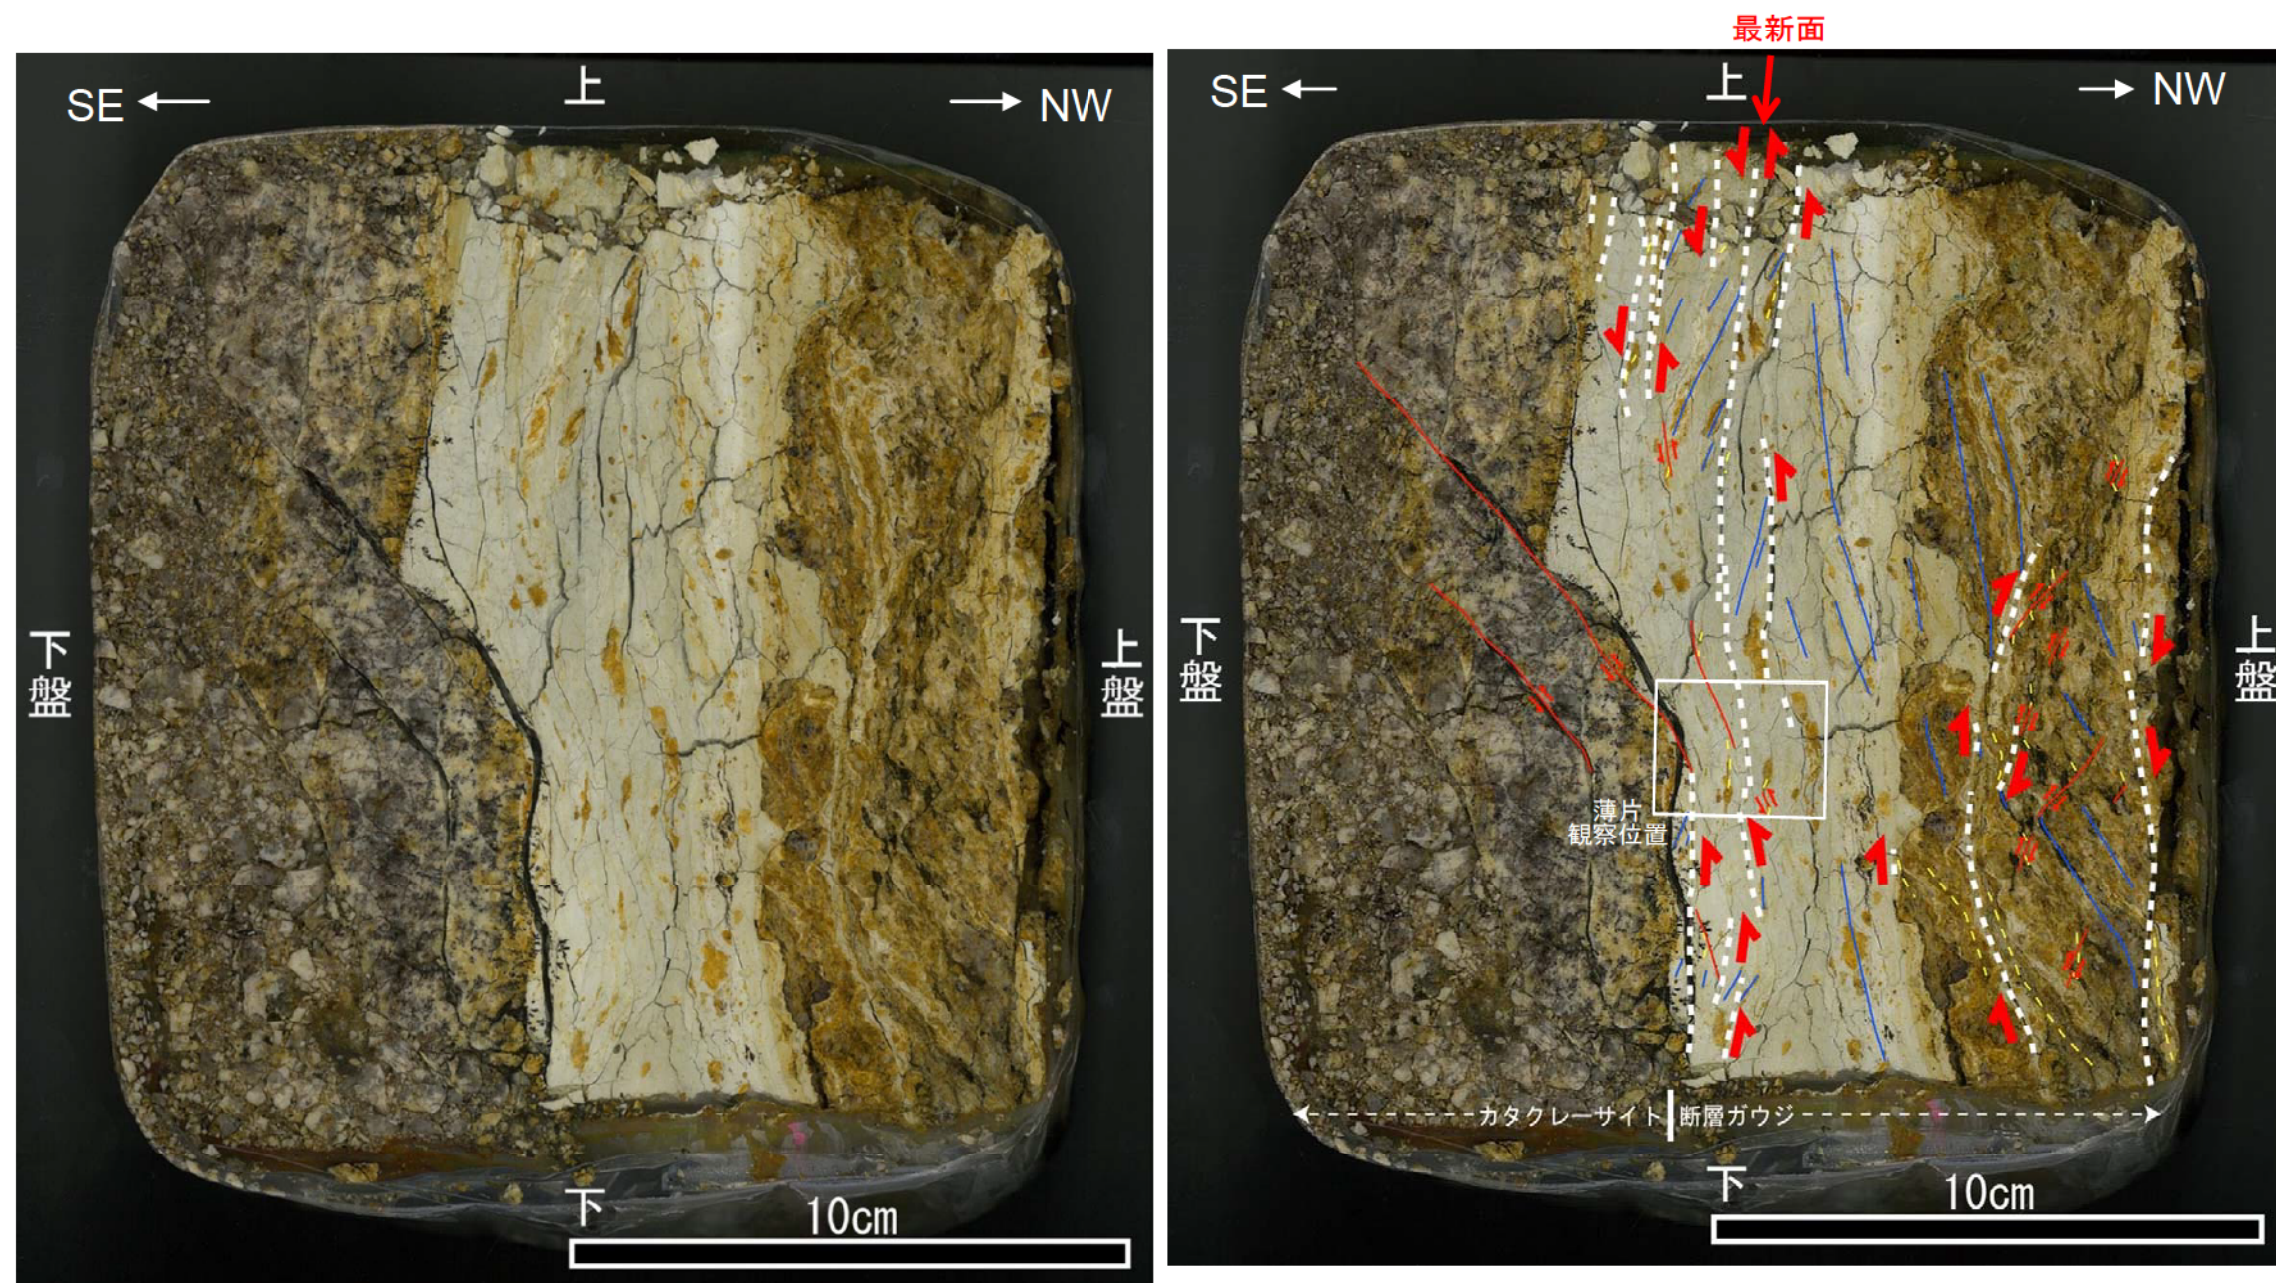
第 1. 3. 165 図 野坂断層 野坂岳南東方リニアメントの破碎部 ブロック試料の研磨片観察結果 (Loc. N-7)

- ・分帯: 研磨片中にはカタクレーサイトと断層ガウジが認められる。
- 断層ガウジのうち、研磨片右側(幅5cm程度)はカタクレーサイト起源のフラグメントが多数認められ、研磨片中央部(幅5cm程度)では研磨片右側に比べフラグメントが少なく細粒化している。
- ・Y面は研磨片中央部の断層ガウジ中で多数確認されるとともに、研磨片右側のフラグメント中などで数条認められる。認められるY面のうち、研磨片中央部のY面はミ型の雁行配列をしながら研磨片を横断し、その他のY面はいずれも研磨片を横断せず、直線性に欠ける。
- ・以上のフラグメントの細粒化とY面の連続性・直線性から、研磨片中央部のY面を最新面に認定した。
- ・研磨片中央部の断層ガウジ中には左横ずれ逆断層センスを示す変形指標が多数認められ、研磨片右側の断層ガウジとカタクレーサイト中では右横ずれ成分を示す変形指標が認められる。さらに、研磨片中央部に分布するY面から延びるR1面により、カタクレーサイトが左横ずれ逆断層変位している。これらのことから、運動センスが右横ずれから左横ずれ逆断層に反転した可能性がある。

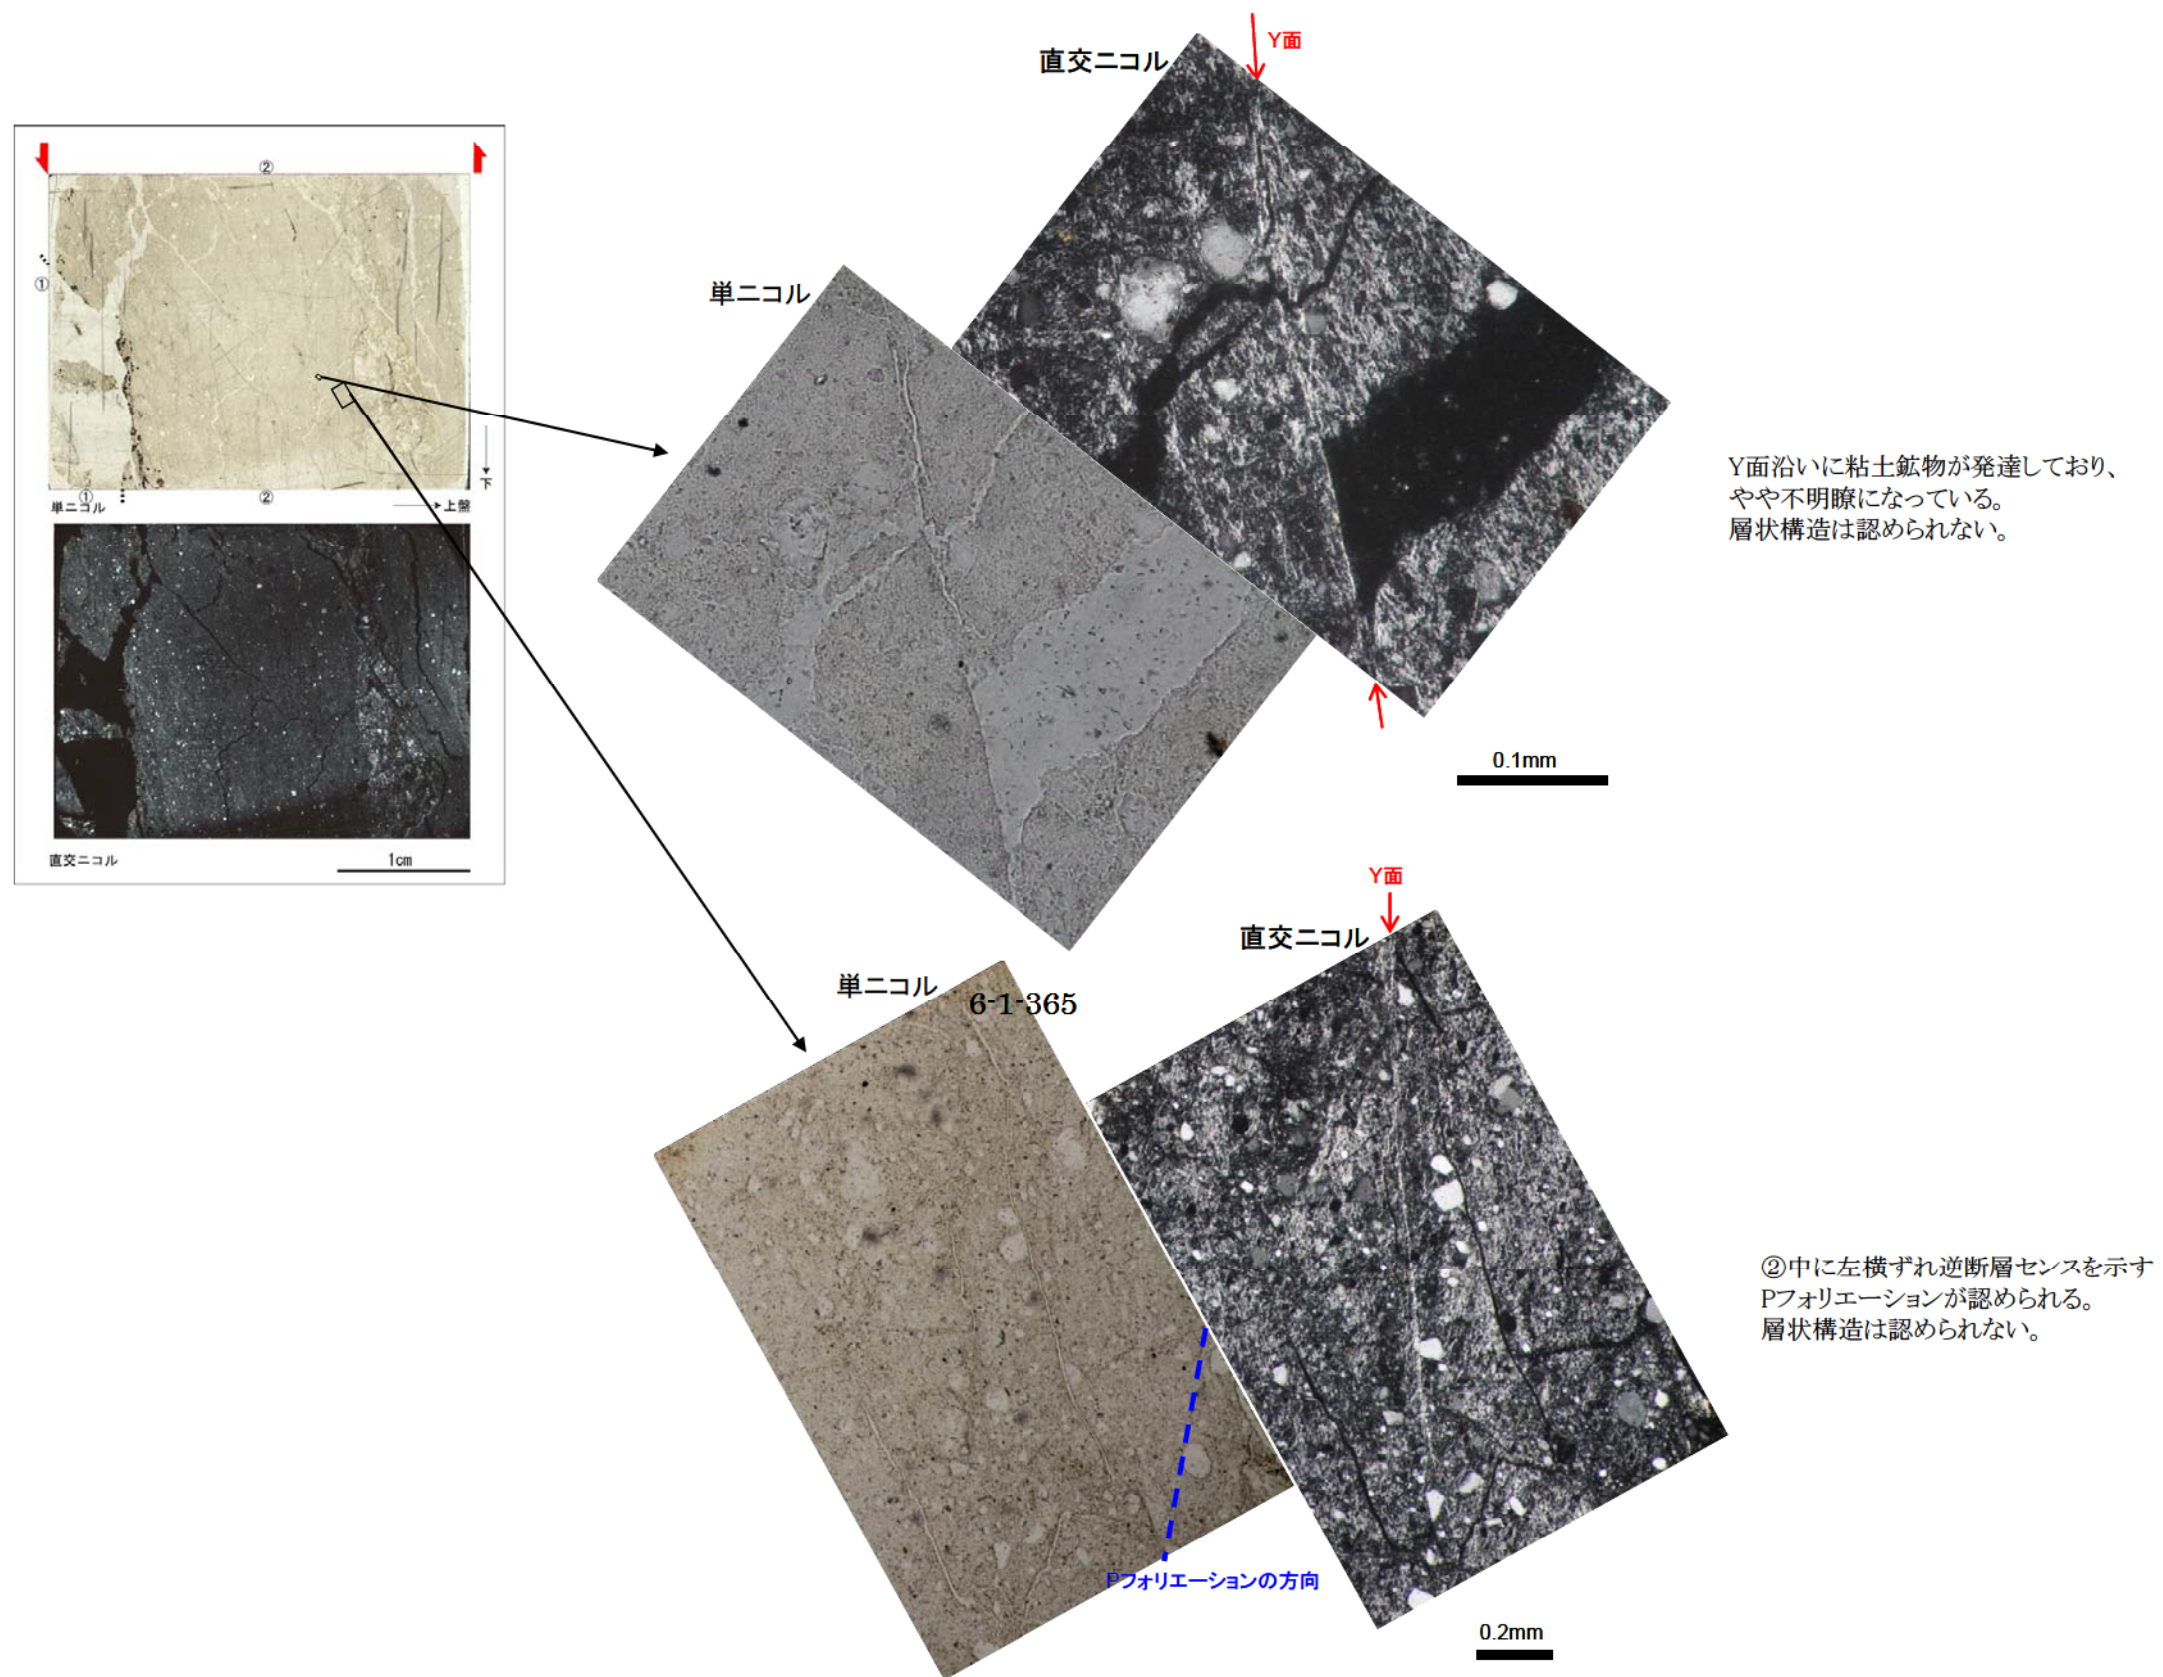
第 1. 3. 166 図 野坂断層 野坂岳南東方リニアメントの破碎部 ブロック試料の薄片観察結果 (Loc. N-7)

- ・分帯: ①カタクレーサイト、②断層ガウジ
- ・分帯はテクスチャーに基づく。
- ・Y面は数条認められるが、薄片を横断するY面は認められない。全てのY面沿いに粘土鉱物が発達しており、やや不明瞭になっている。断層ガウジ中には全体として左横ずれ逆断層センスを示す変形指標が認められる。①と②の境界付近に不透明鉱物が発達する。
- ・①: 薄片作成時の欠如部が多い。フラグメントは主に石英からなり、マトリックスは細粒碎屑物とセリサイトからなる。破碎流動と波動消光が認められる。
- ・②: フラグメントは石英や黒雲母、セリサイトからなり、カタクレーサイト起源のフラグメントが認められる。マトリックスは細粒の粘土鉱物からなる。
