第 1.3.190 図 三方断層 新道北方の破砕部 ブロック試料の薄片観察結果 (Loc. M-3)

第1.3.195図 三方断層（海域）周辺の海底地形調査結果

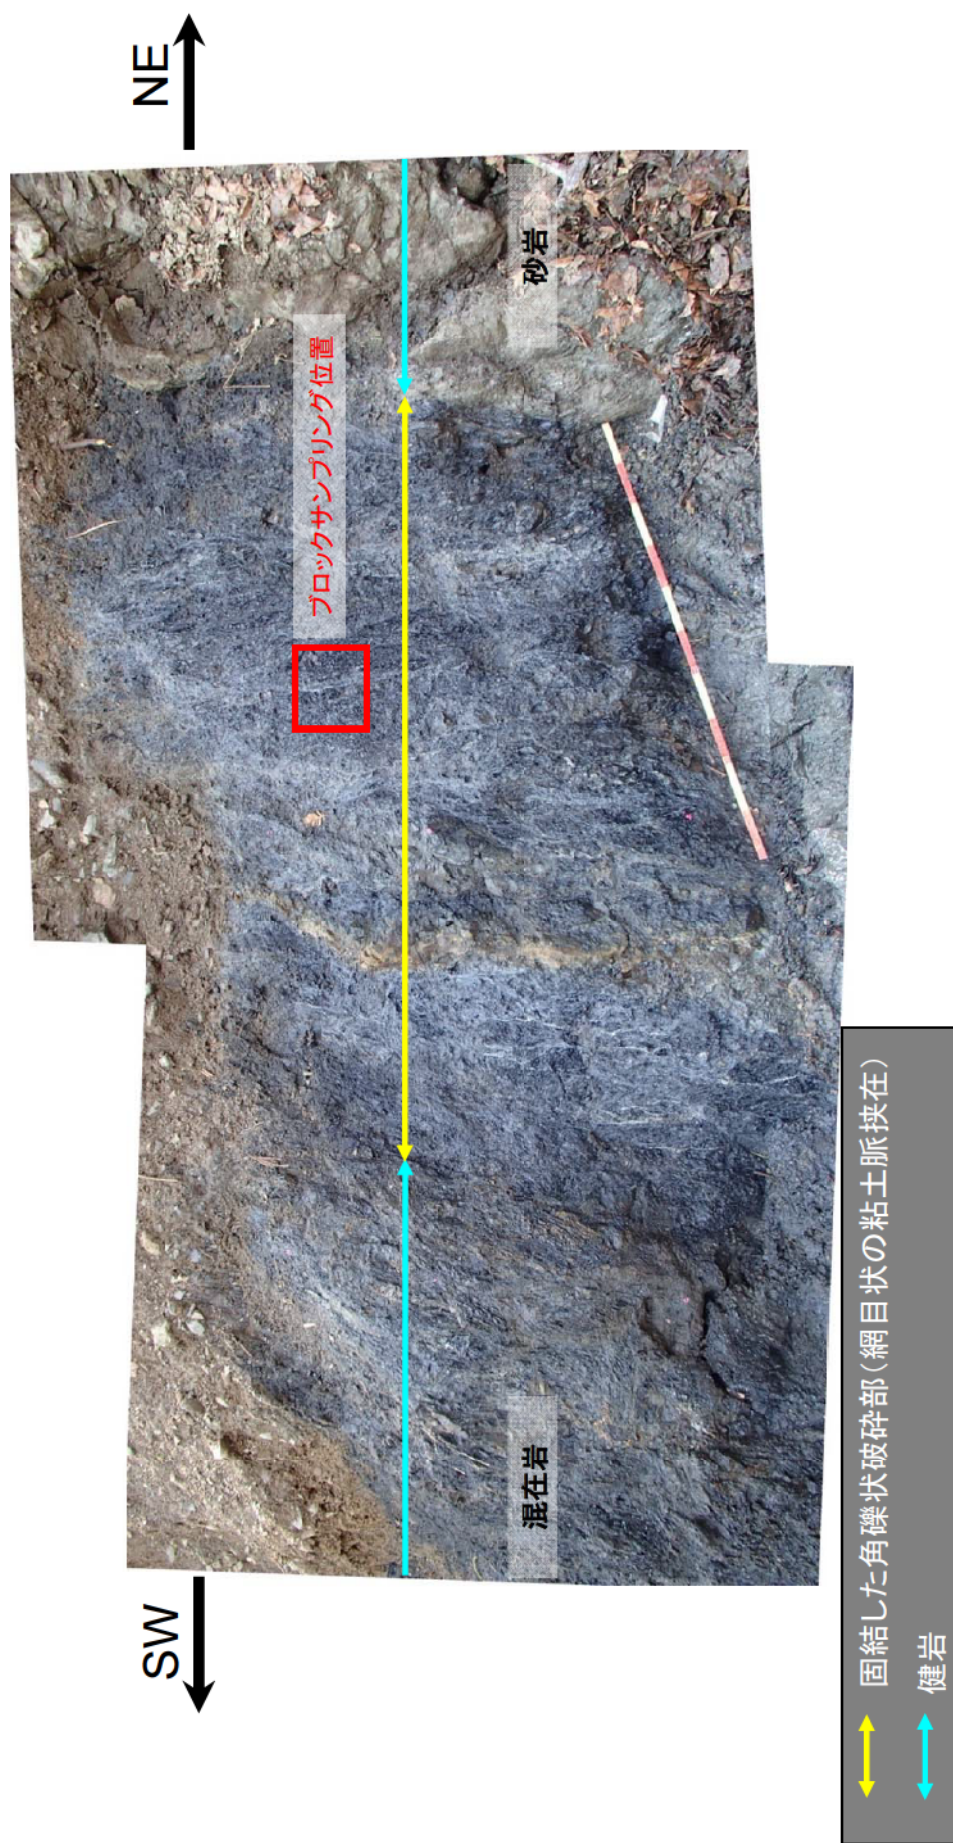
第 1.3.191 図 三方断層 新道北東方の露頭写真 (Loc. M-4)

幅約2.5mの固結した角礫状破砕部中に網目状に分布する粘土脈が認められ、露頭内で粘土脈端部が確認できるものが多い。  
 認められた粘土脈のうち、最も明瞭・直線的な粘土脈部分でブロックをサンプリングし、CT・条線観察を実施した。

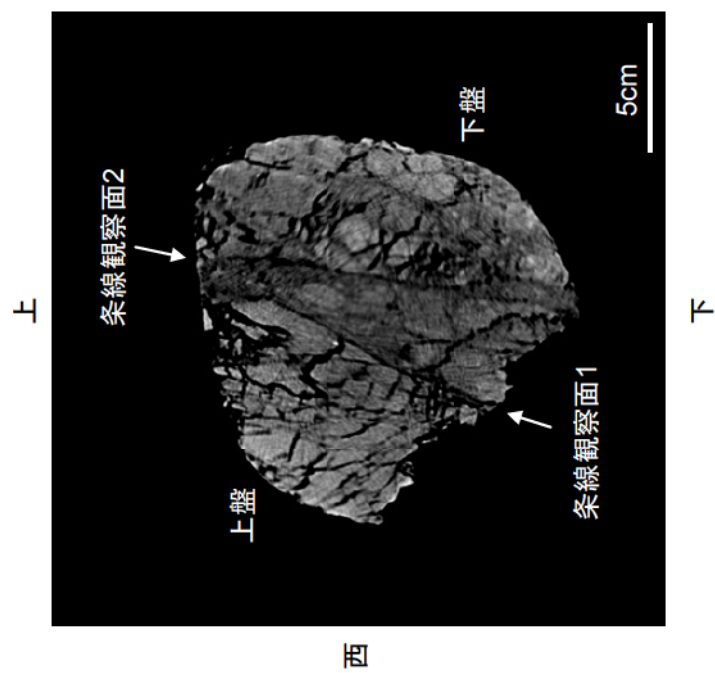
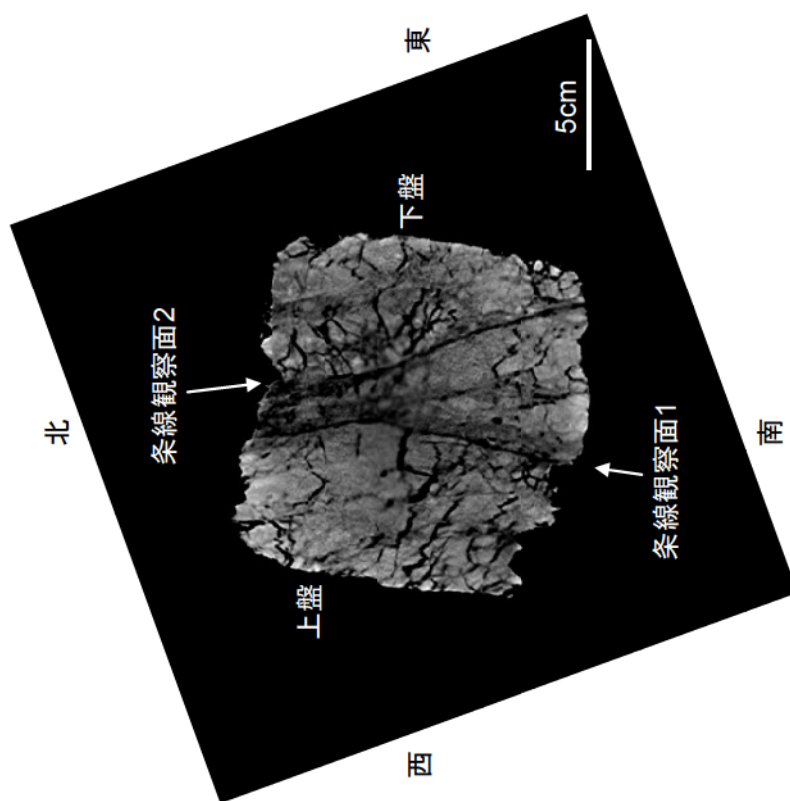
正面図

水平図

面構造の走向傾斜: TN20W/70W

縦ずれ成分: 不明、横ずれ成分: 不明

ブロック中には2条の湾曲した面が認められる。

この2条の面に挟まれた部分はやや密度が低下する。

密度低下部中の構造はランダムである。

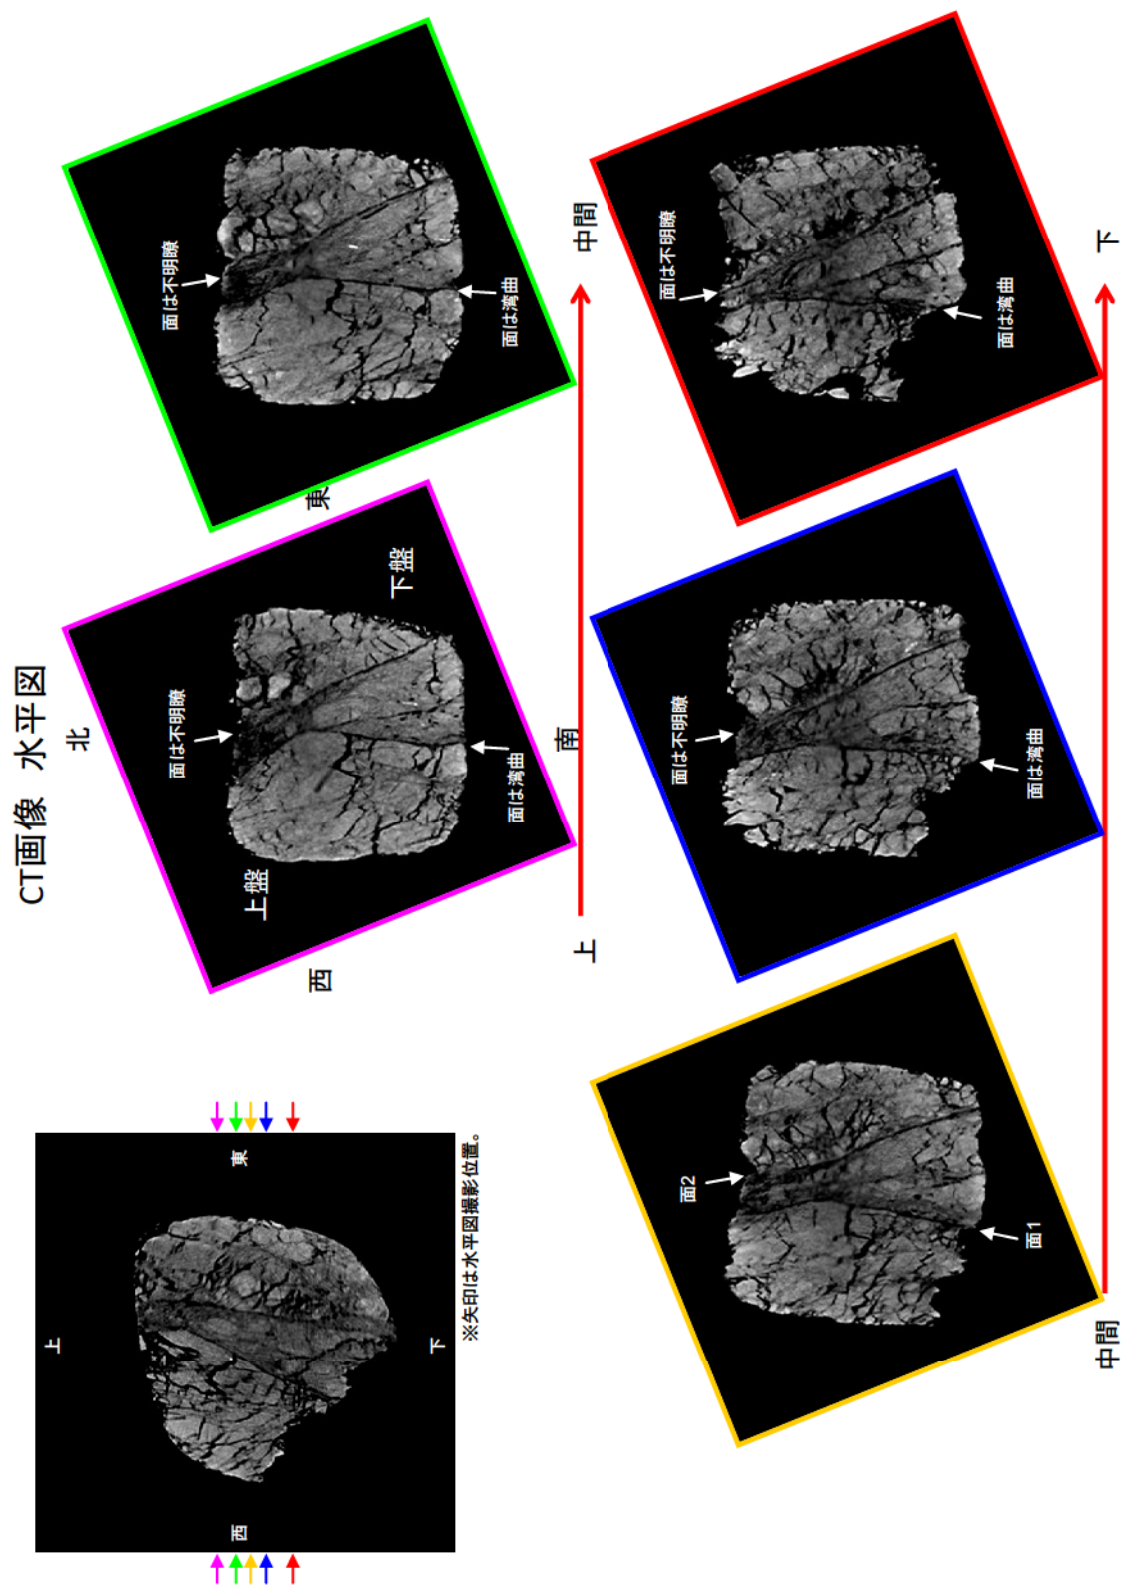
※矢印は水平図撮影位置。

- 複合面構造は認められない。面のような構造はあるが、面1は上の断面では大きく湾曲し、直線性に乏しい。
- 面2は下の断面では不明瞭で連続性に乏しい。
- 三次元的に他の構造に切られず、直線性・連続性が相対的に富む断層面は認められない。

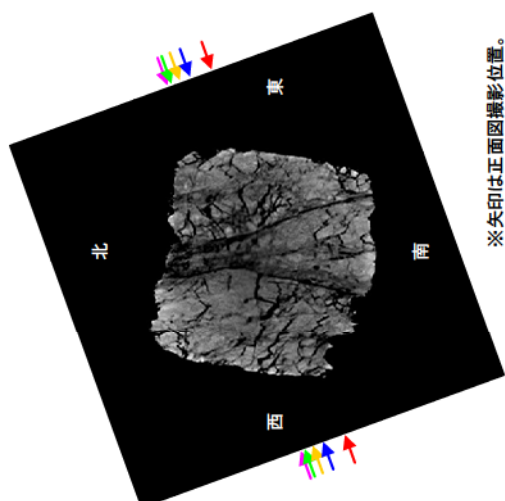
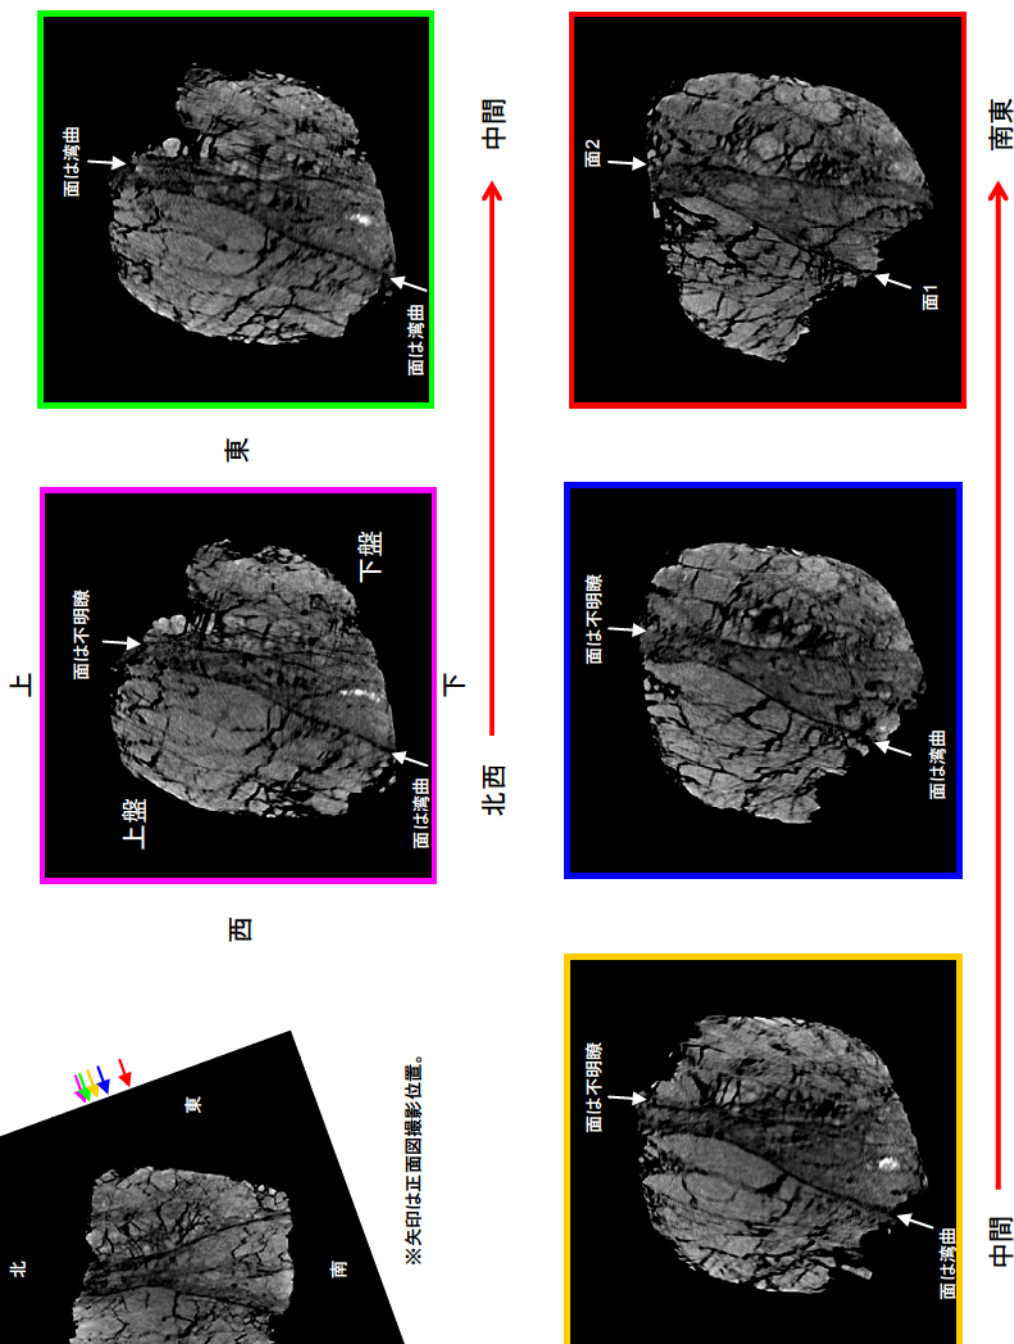
# CT画像 正面図

※矢印は正面図撮影位置。

- 複合面構造は認められない。面のような構造はあるが、面1は北西の断面では大きく湾曲し、直線性に乏しくなる。
- 面2は北西の断面では不明瞭で連続性に乏しくなる。
- 三次元的に他の構造に切られず、直線性・連続性が相対的に富む断面面は認められない。

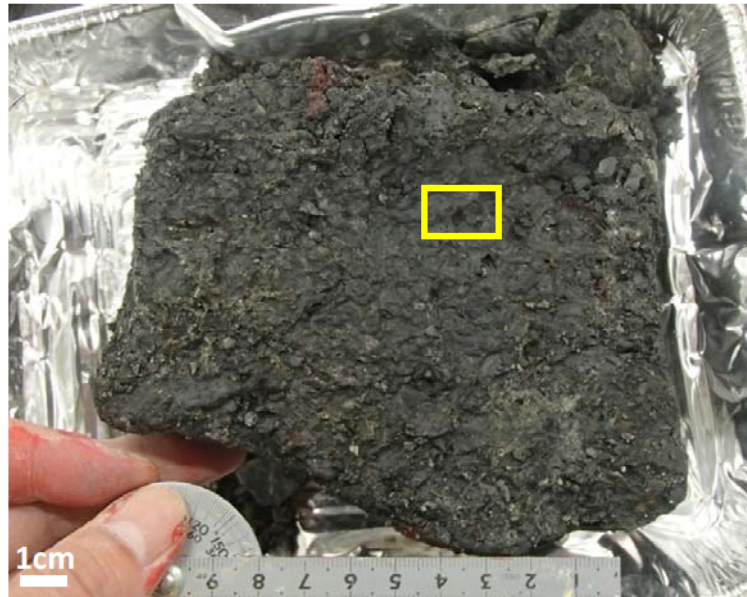
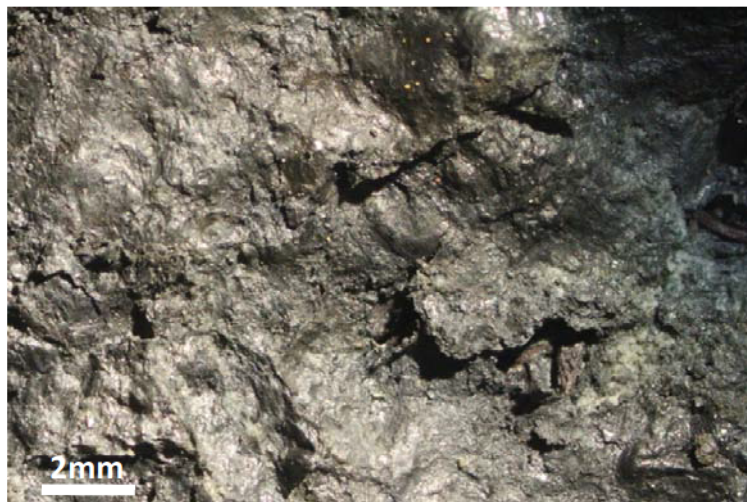
第 1. 3. 193 図(1) 三方断層 新道北東方の破碎部 ブロック試料の  
条線観察結果 (Loc. M-4) (1)

条線観察面1

下盤上面

面の状況

条線は認められない。

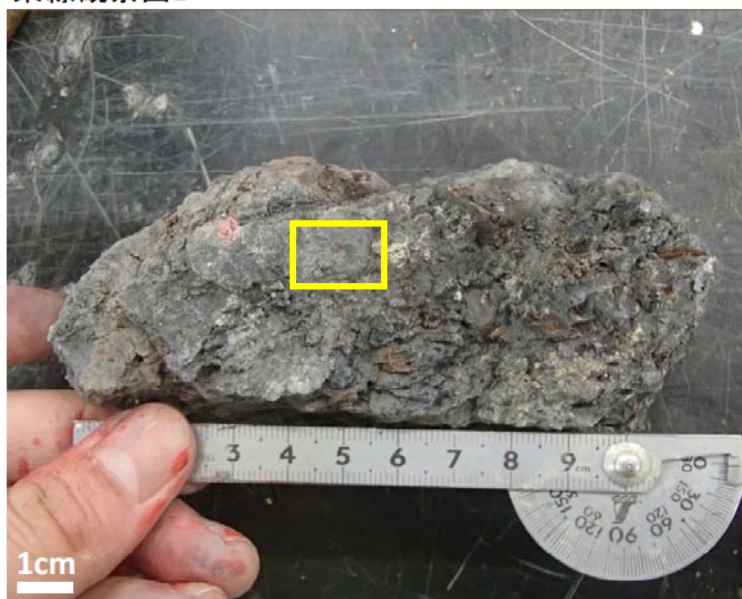
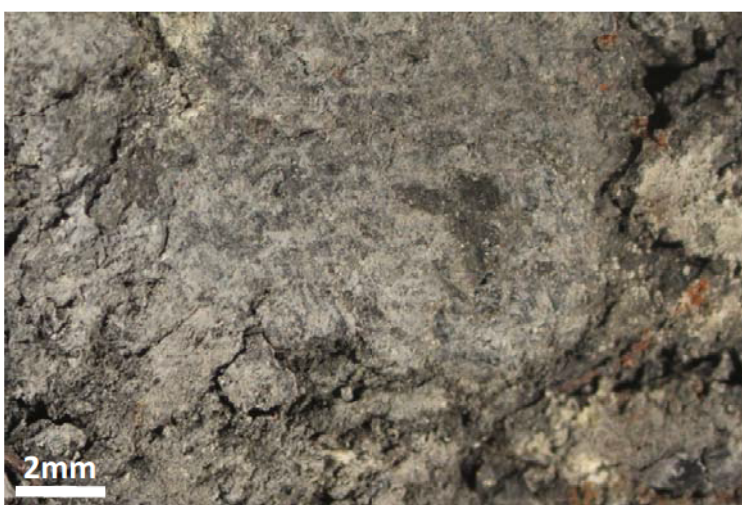
第 1. 3. 193 図(2) 三方断層 新道北東方の破碎部 ブロック試料の  
条線観察結果 (Loc. M-4) (2)

条線観察面2

下盤上面

面の状況

条線は認められない。

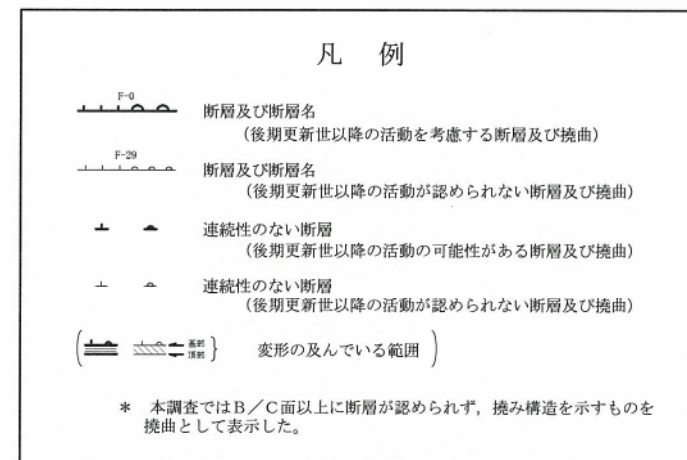
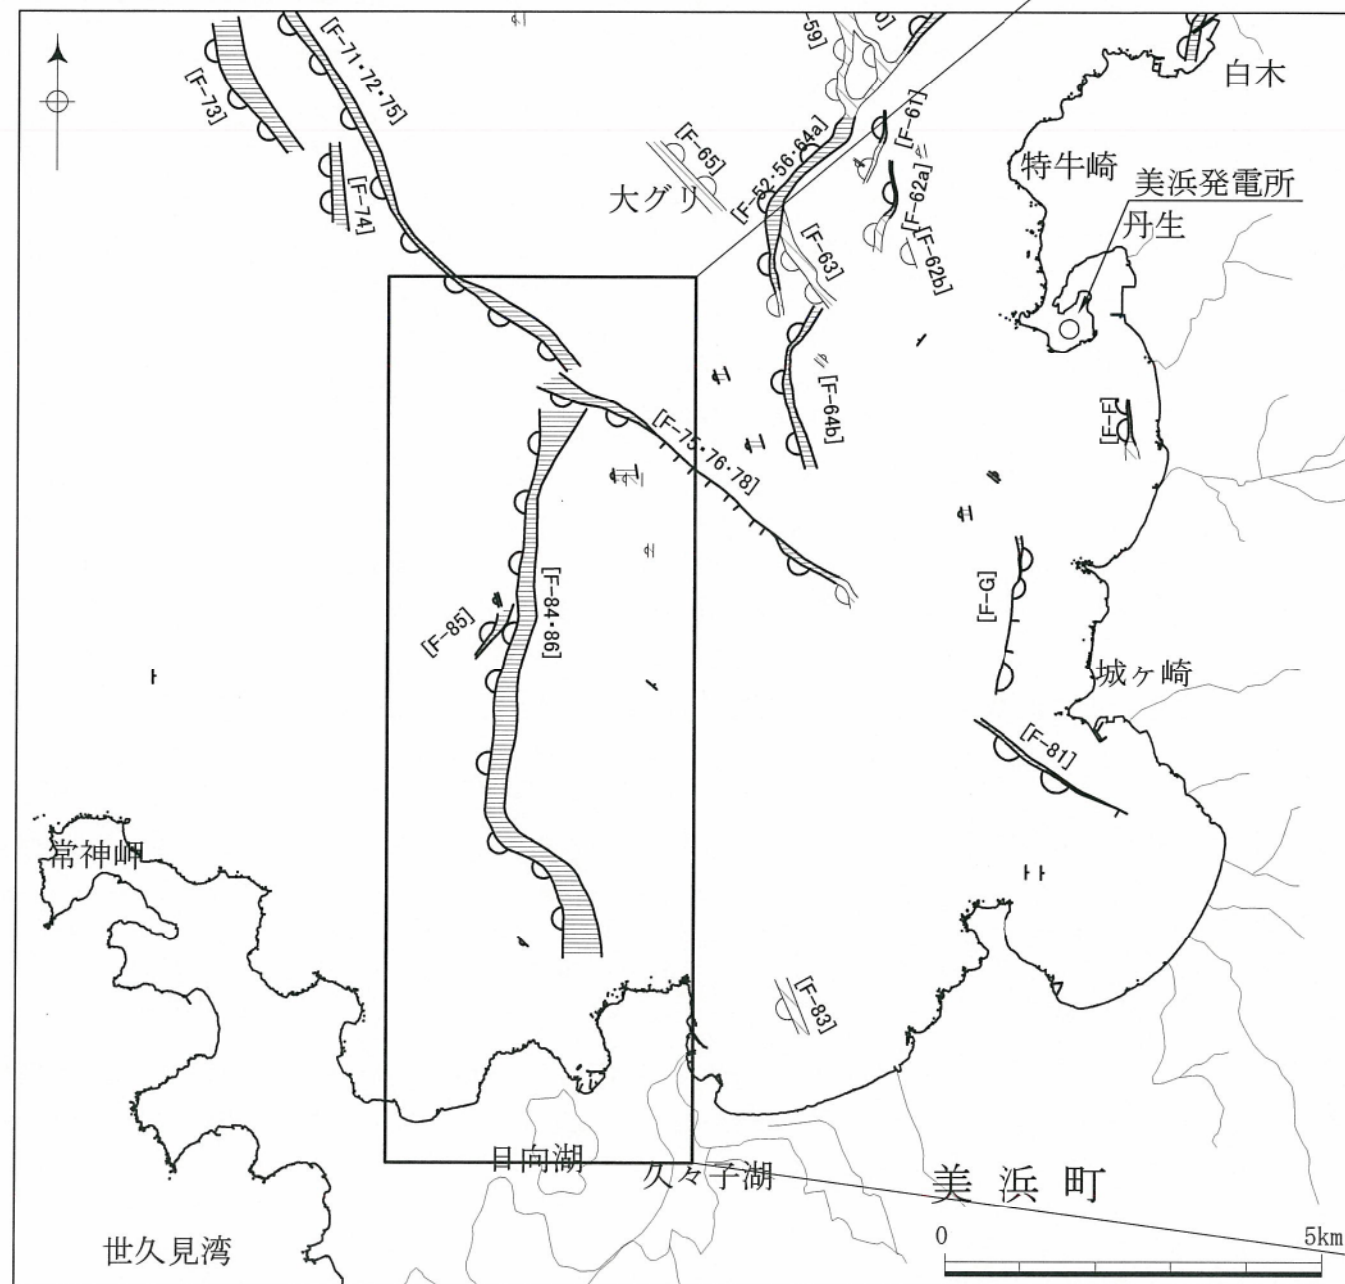
高さ強調:15倍  
光源:真東, 仰角40°

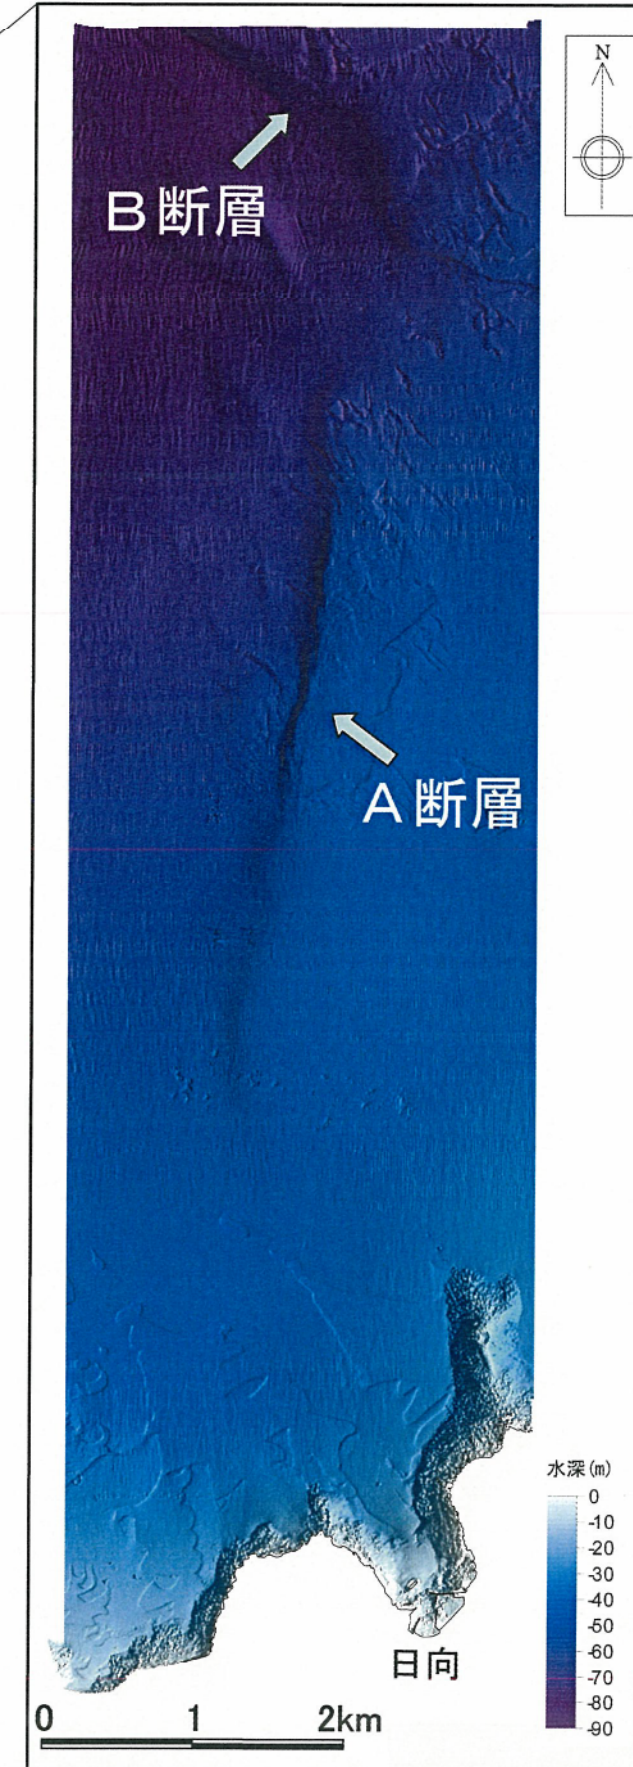
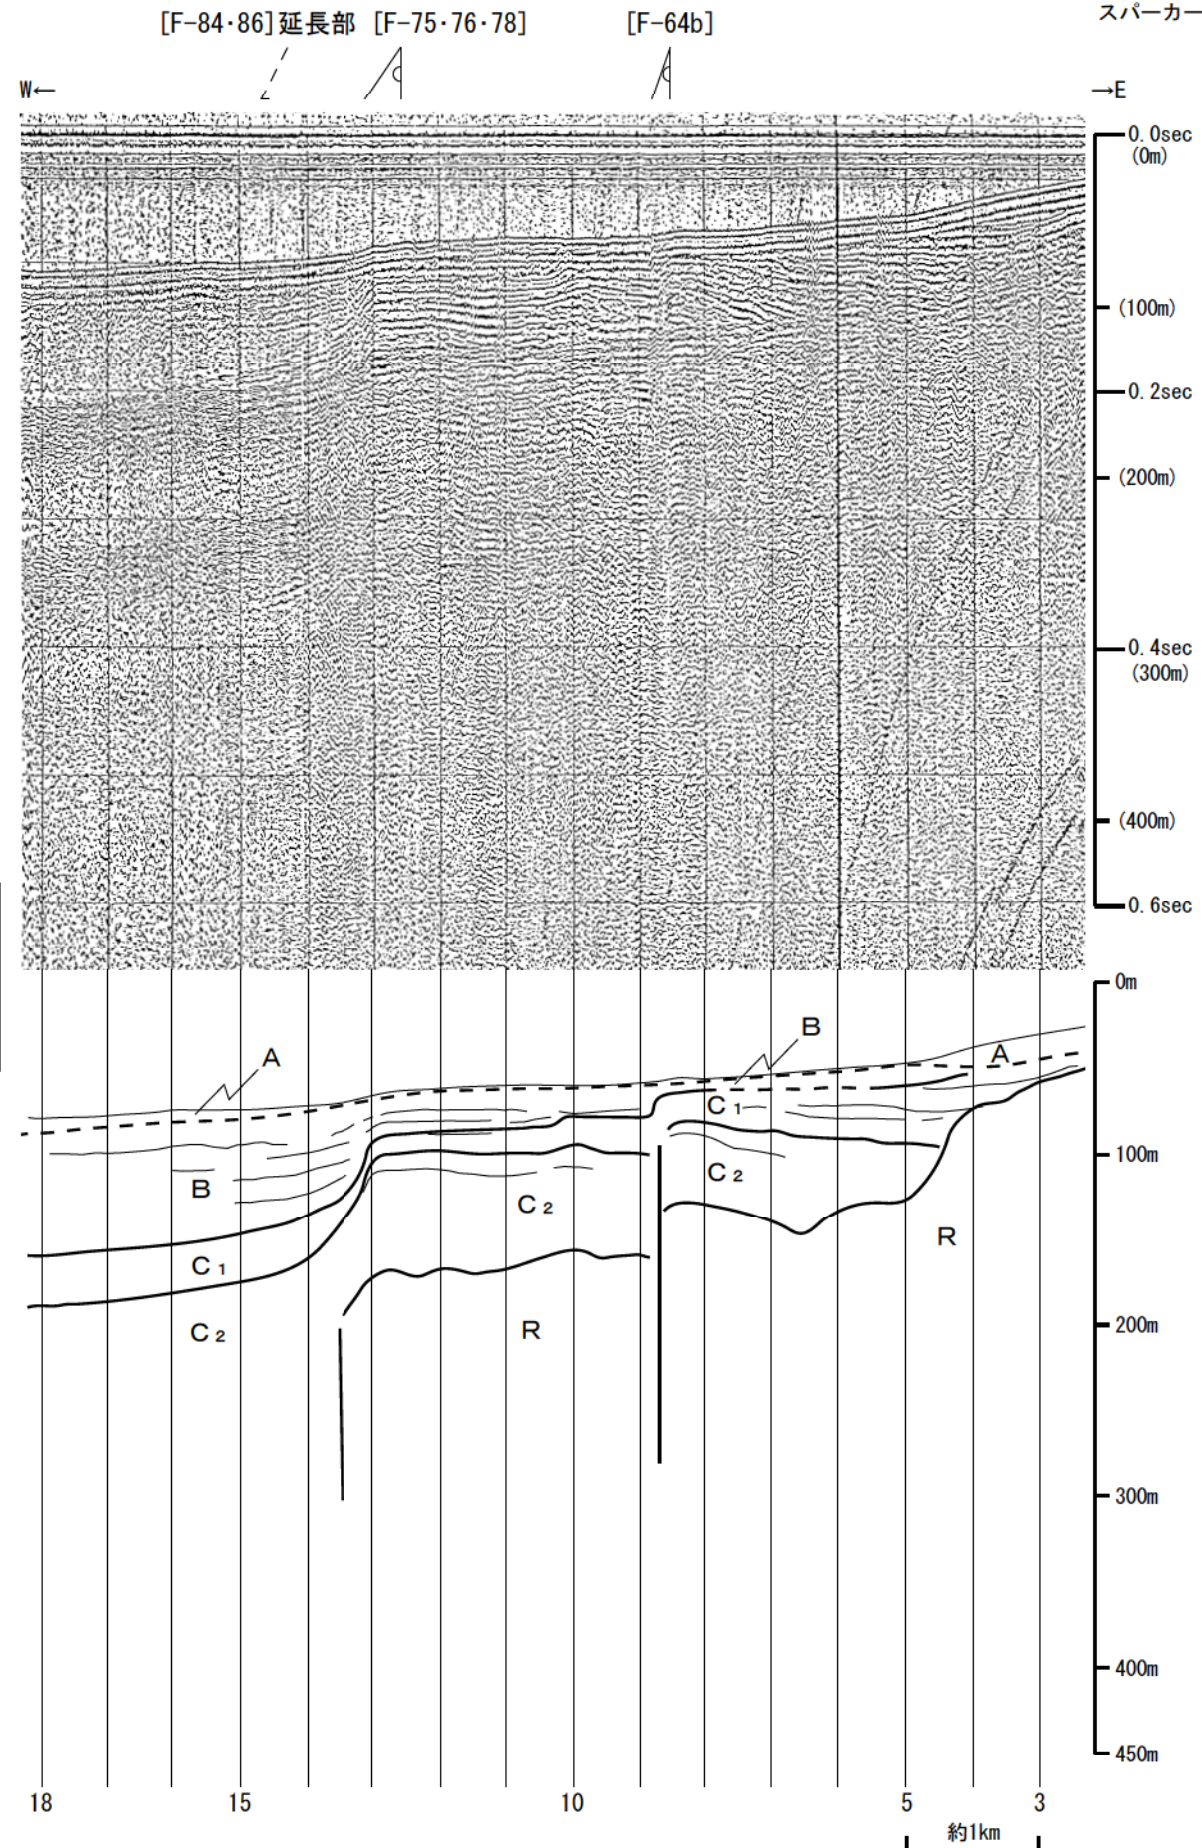
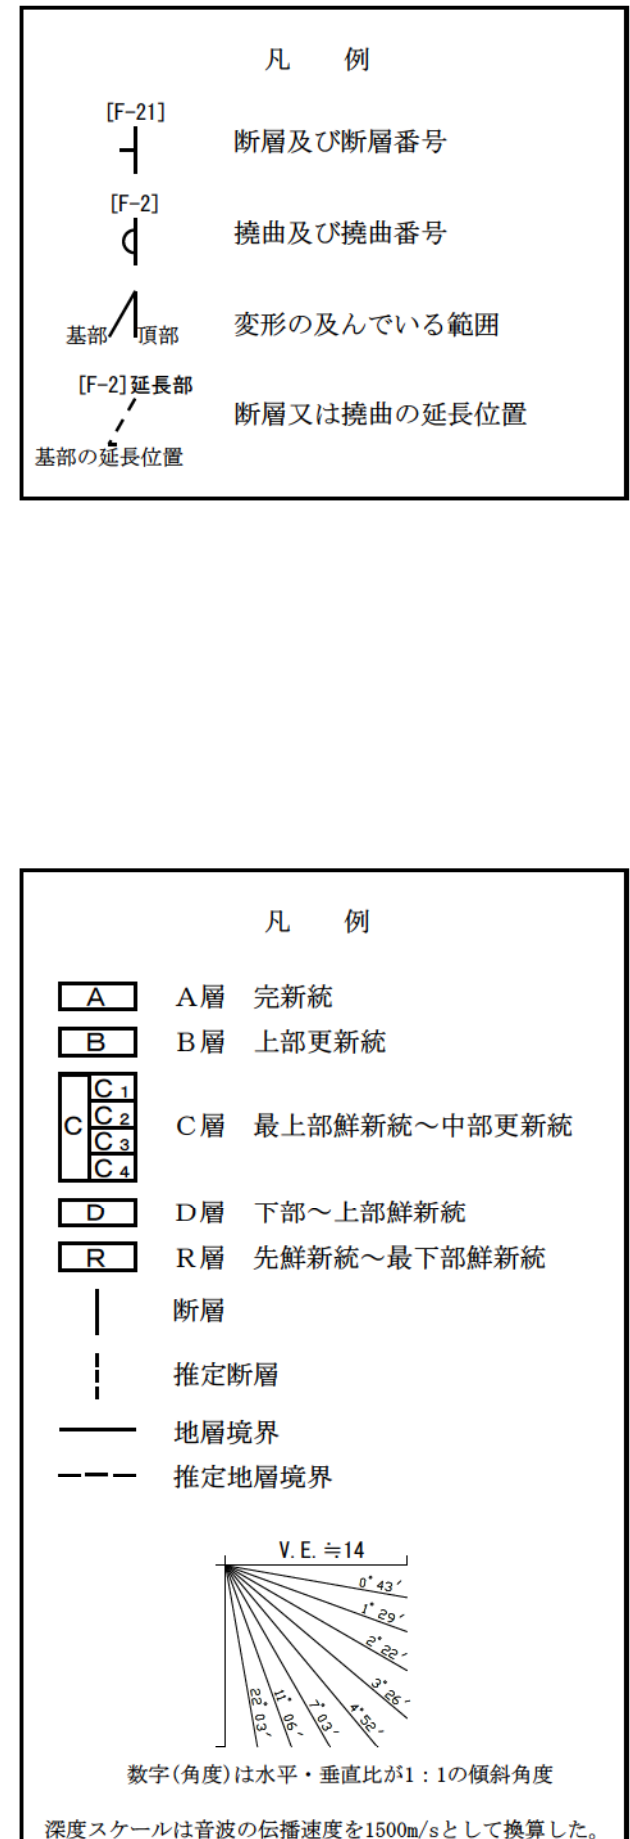
第1.3.196図(1) 三方断層（海域）の海上音波探査記録及び地質断面図（No. 40-2）

音波探査記録は、海上保安庁水路部（現海上保安庁海洋情報部）の沿岸の海の基本図「若狭湾東部」の原資料である。  
地質断面図は、申請者の解釈によるものである。

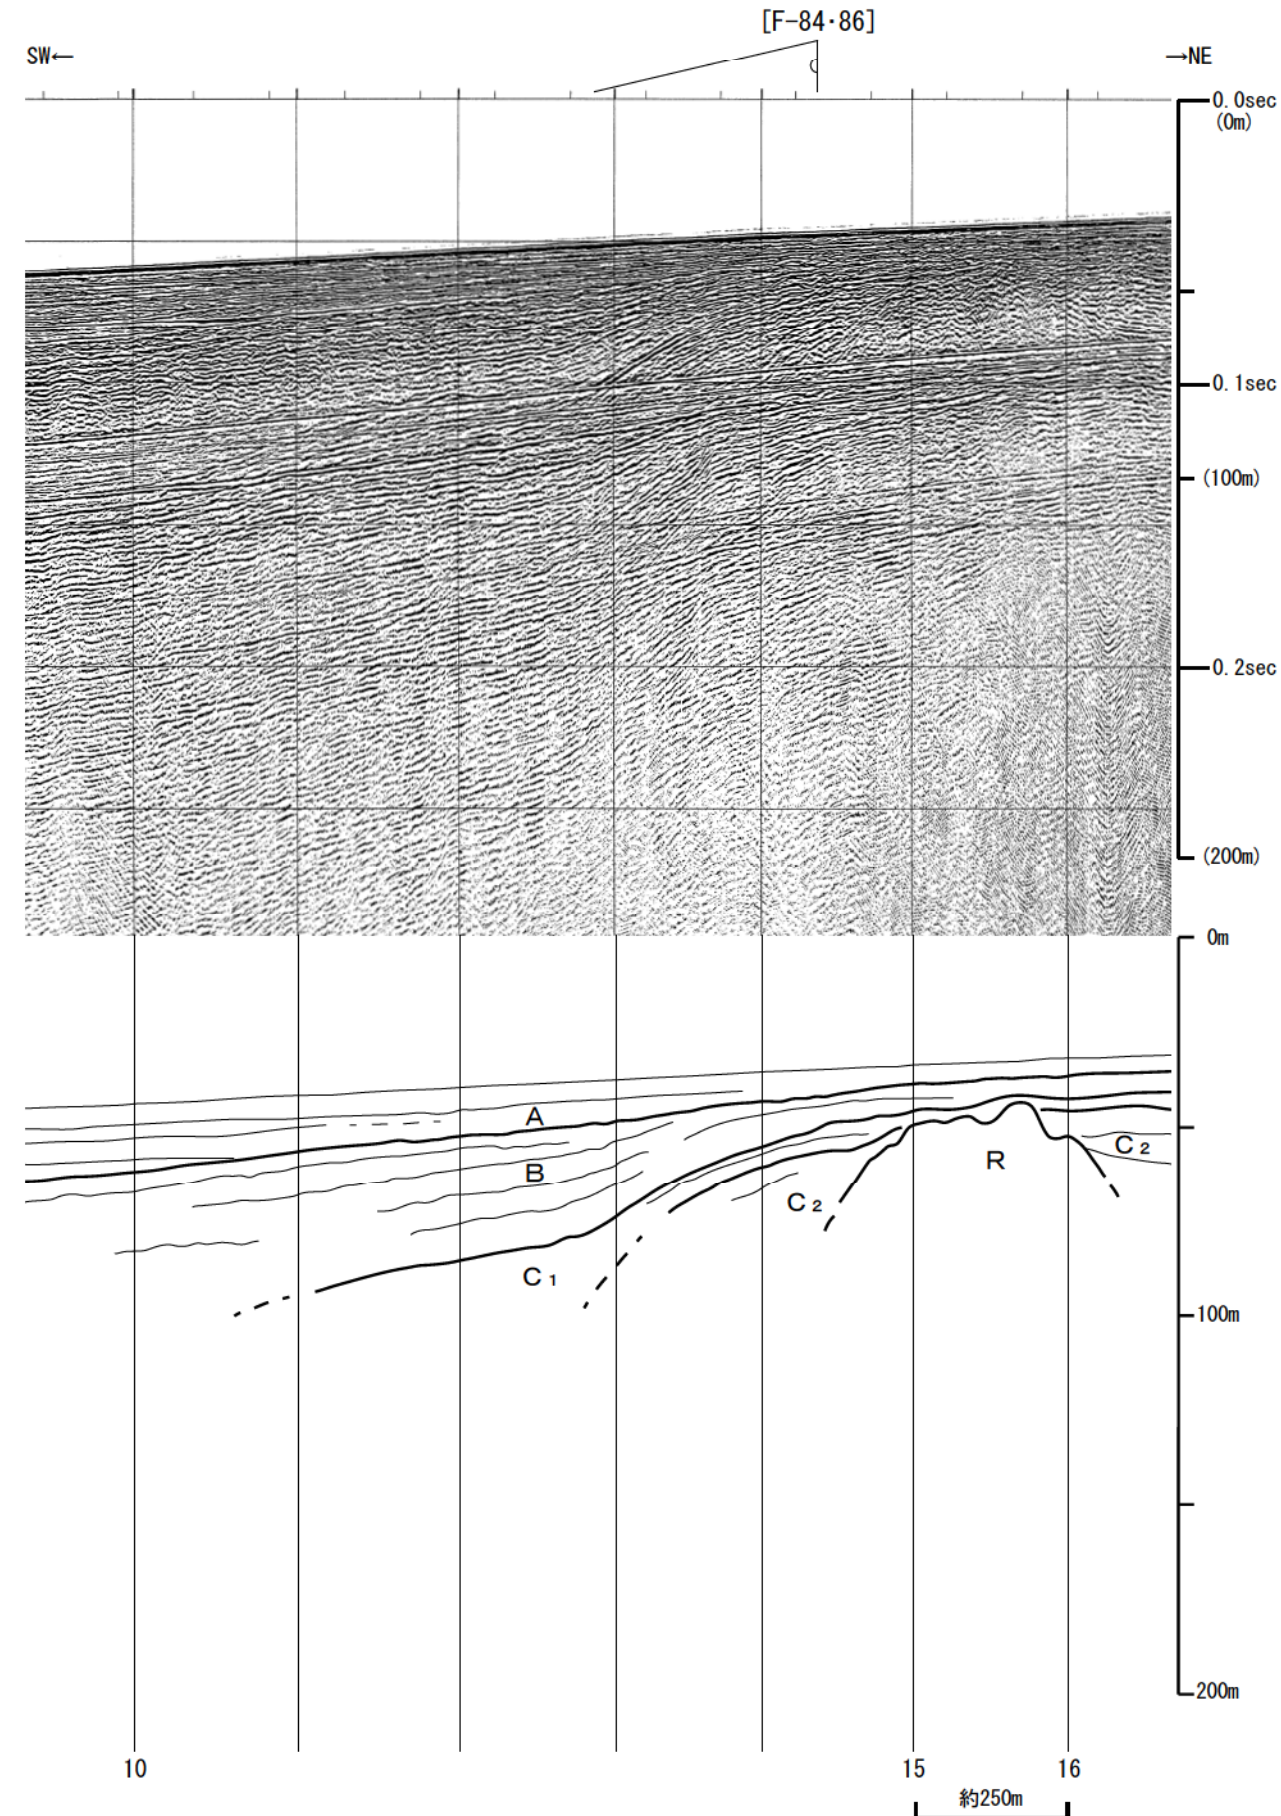
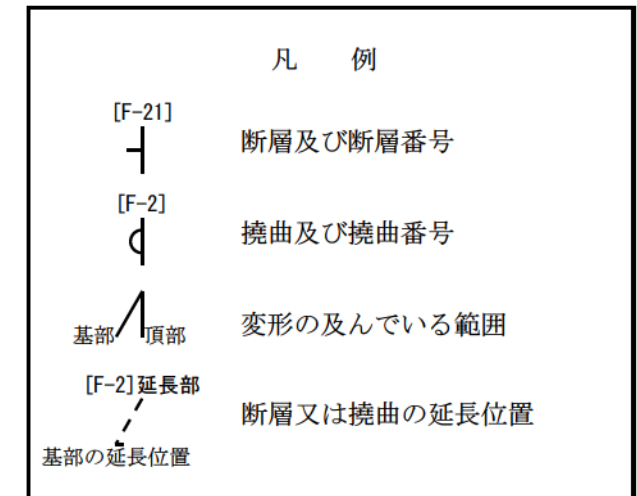
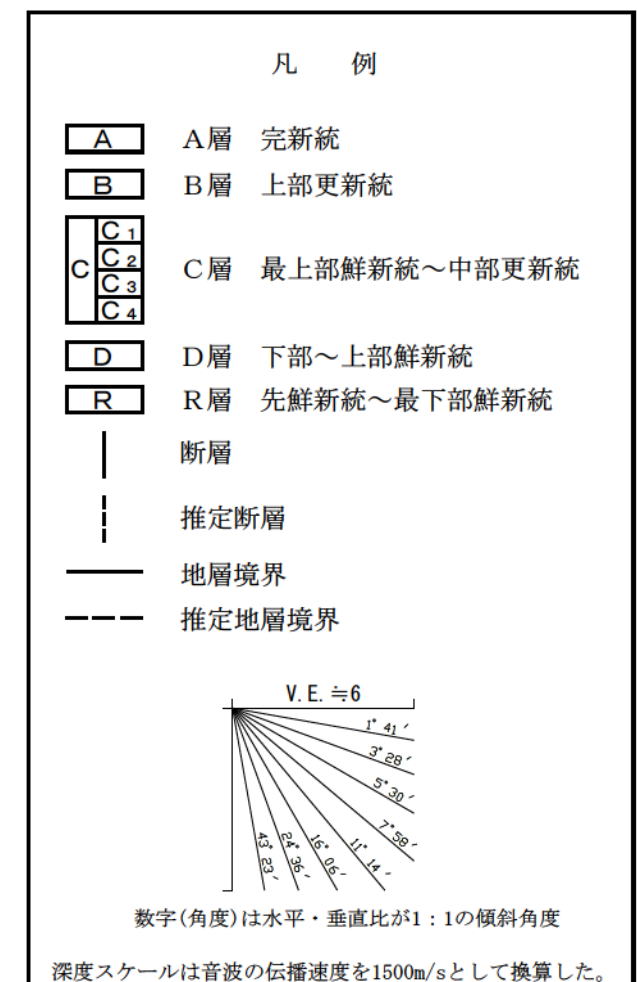
第1.3.196図(4) 三方断層（海域）の海上音波探査記録及び地質断面図（NDGM17）

音波探査記録は、海上保安庁水路部（現海上保安庁海洋情報部）の沿岸の海の基本図「若狭湾東部」の原資料である。  
地質断面図は、申請者の解釈によるものである。

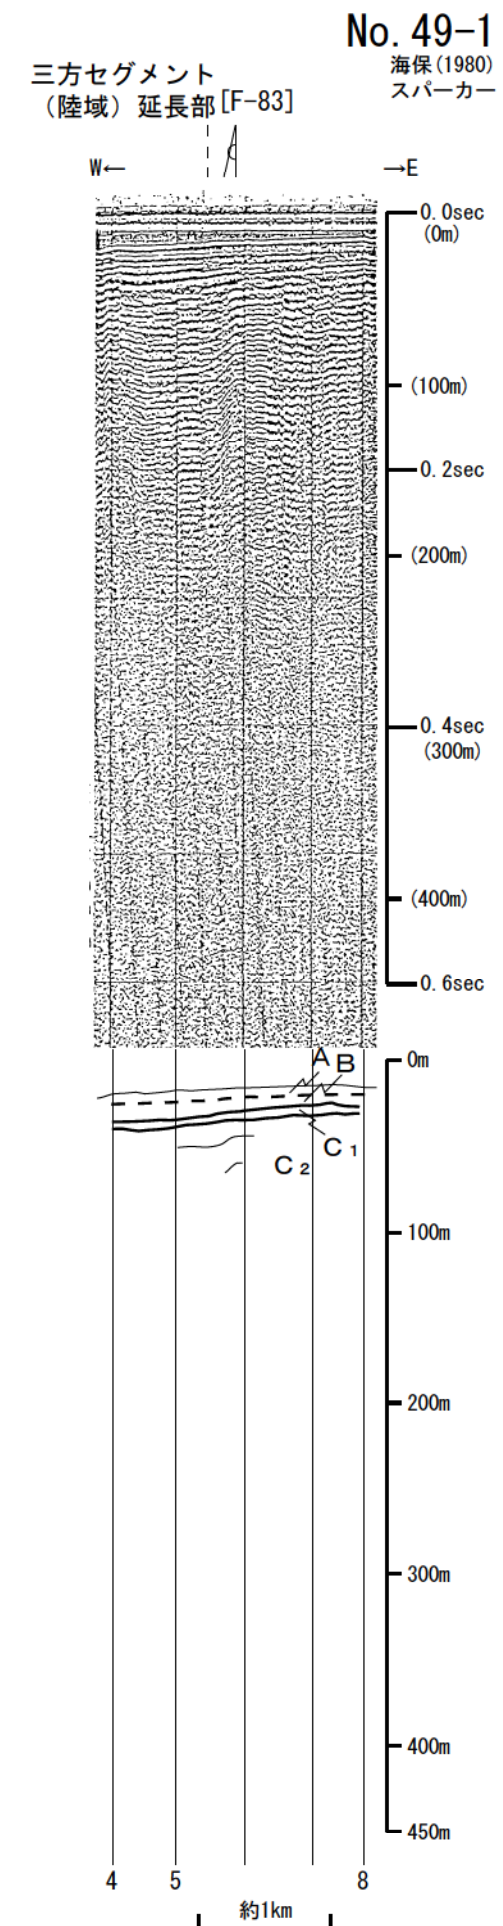
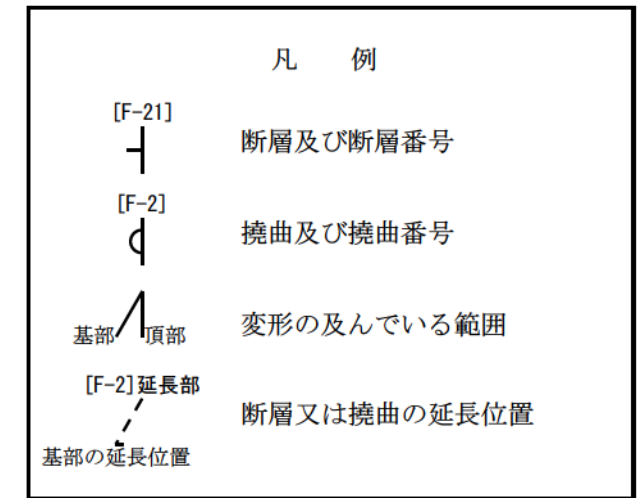
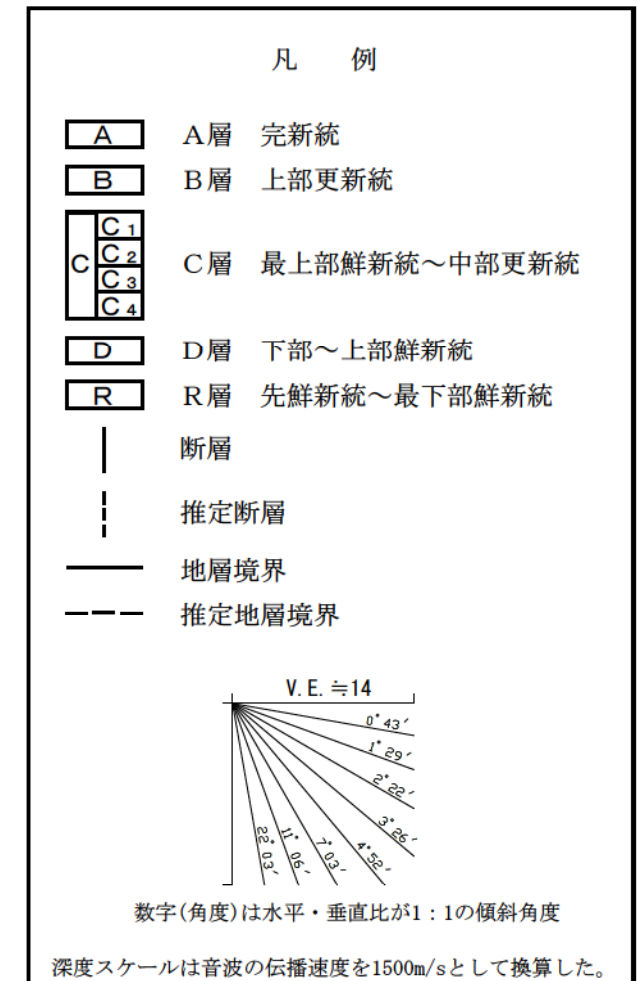
第1. 3. 196図(5) 三方断層（海域）の海上音波探査記録及び地質断面図（No. 49-1）

音波探査記録は、海上保安庁水路部（現海上保安庁海洋情報部）の沿岸の海の基本図「若狭湾東部」の原資料である。  
地質断面図は、申請者の解釈によるものである。

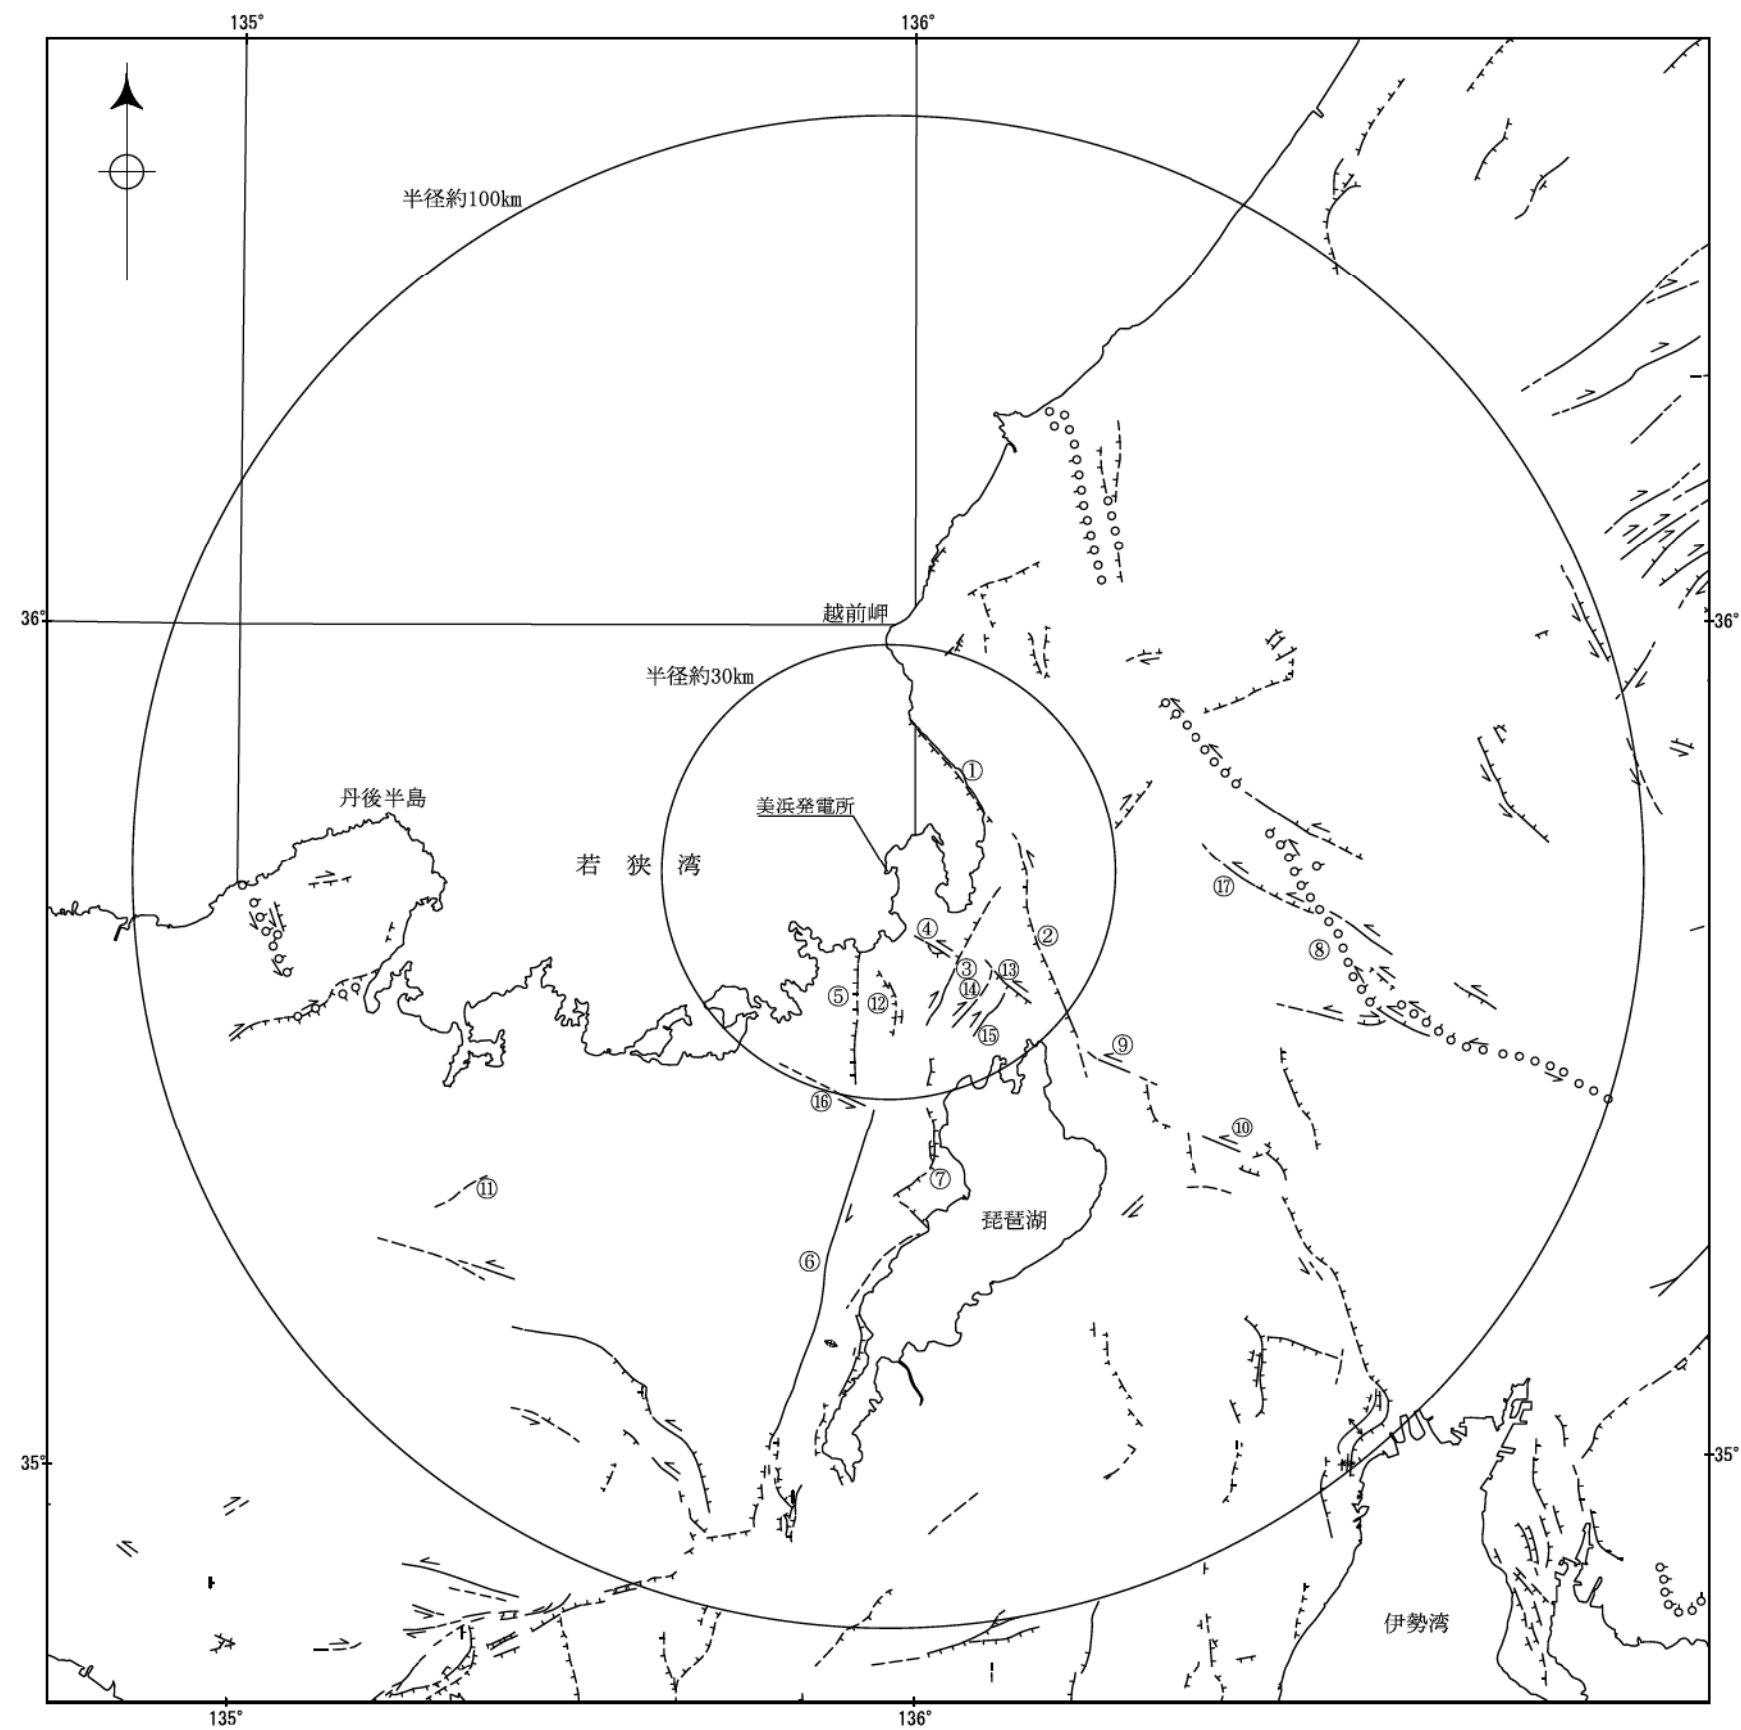
第1. 3. 199図 敷地周辺陸域の活断層分布図「活構造図」  
（半径約100km）

※『50万分の1活構造図「岡山」「金沢」「京都（第2版）」』より作成
