第 1.3.190 図 三方断層 新道北方の破砕部 ブロック試料の薄片観察結果 (Loc. M-3)

第1.3.195図 三方断層（海域）周辺の海底地形調査結果

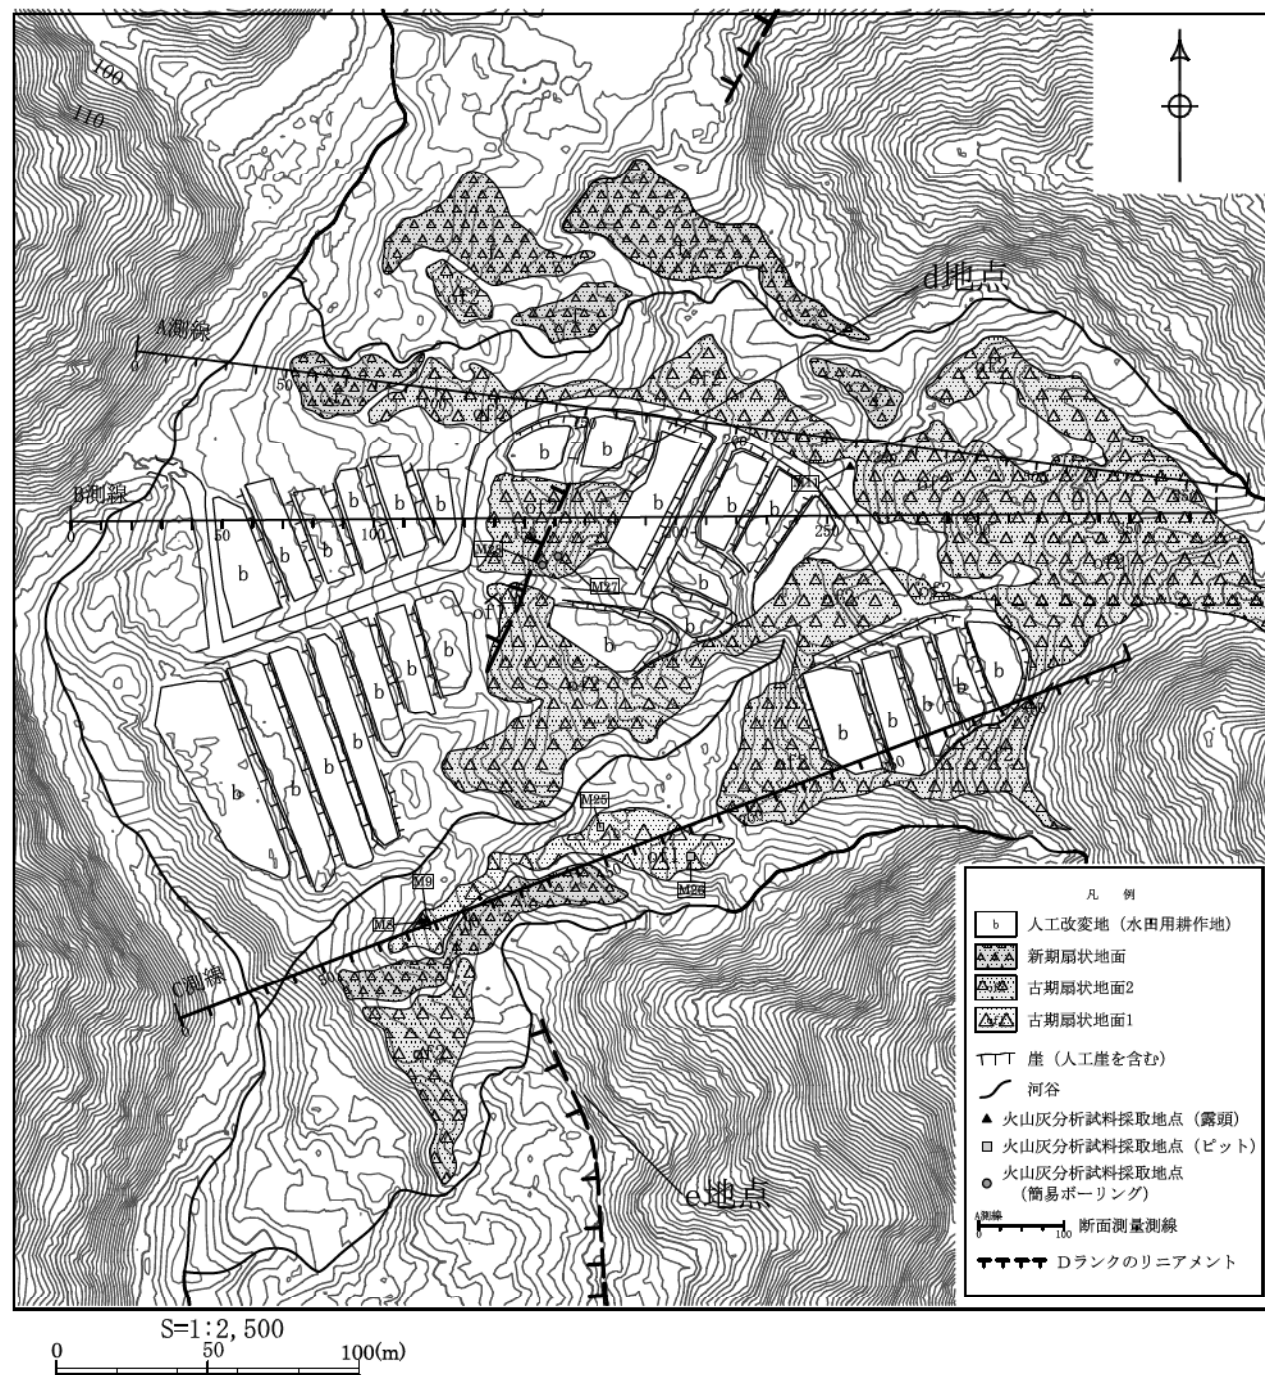
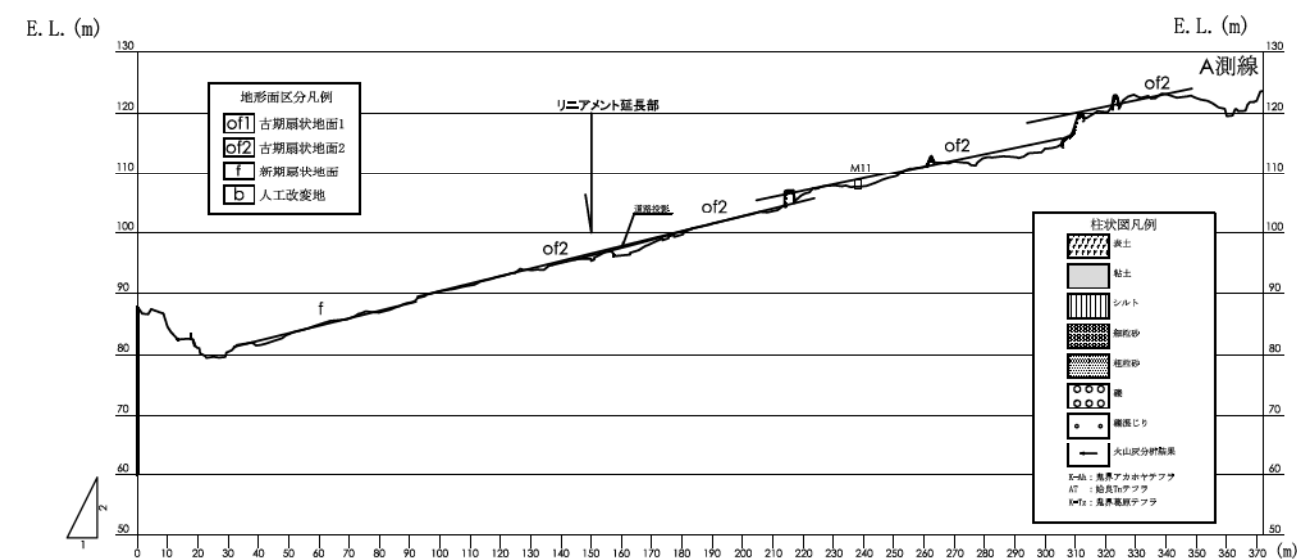
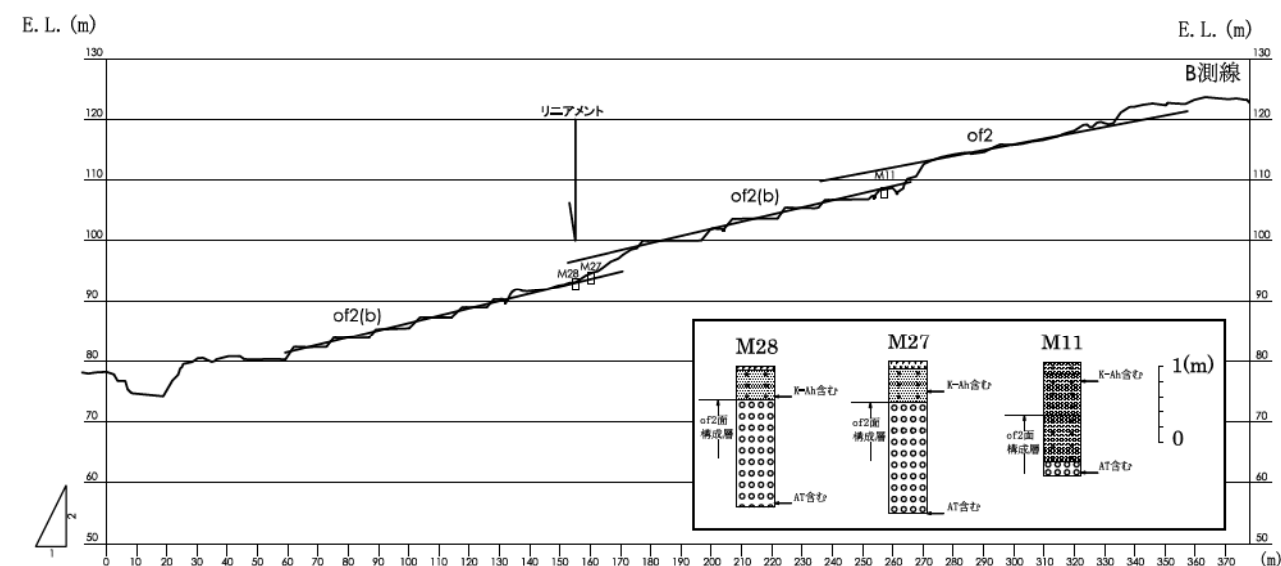
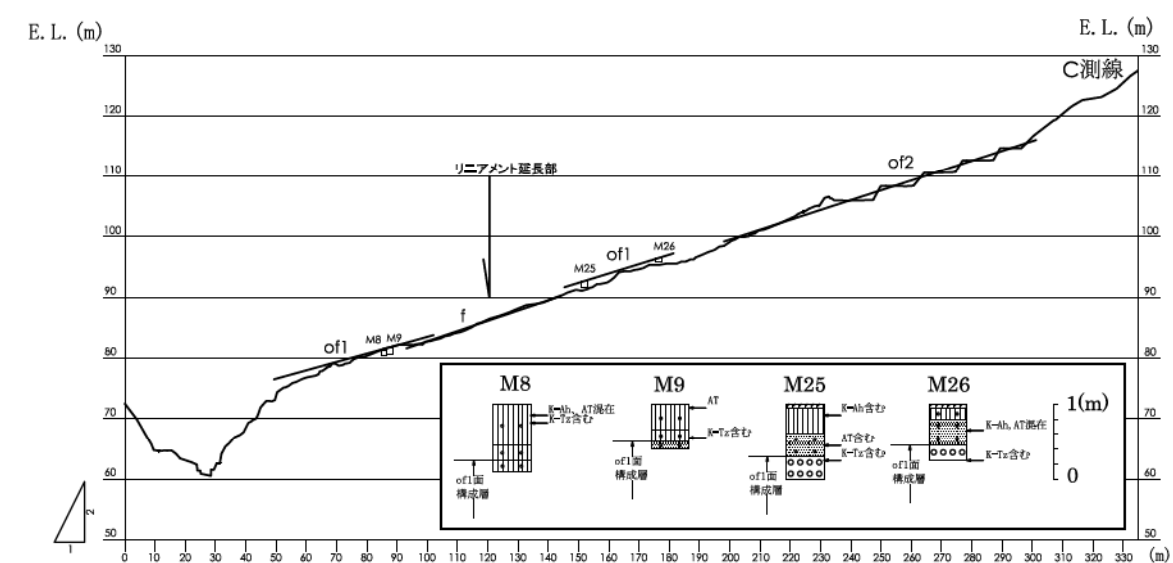
第1.4.6図 L-1リニアメント地形面区分図と地形断面図 (d地点～e地点)

| 地形面 | 構成層の層相等 | 火山灰分析結果 | |
| | | 被覆層 | 地形面構成層 |
| of1 | ・礫及び砂 | ・K-Ah、AT起源の粒子が混在<br>・K-Tz起源の粒子を挟在 | ・K-Tz起源の粒子を挟在 |
| of2 | ・礫及び砂 | ・K-Ah起源の粒子が混在 | ・AT起源の粒子を挟在 |

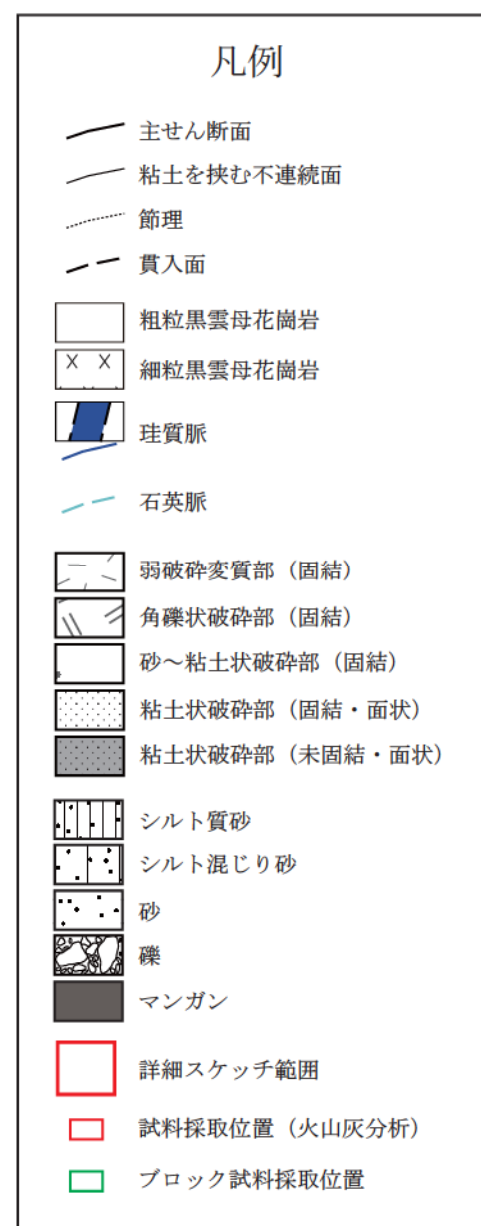
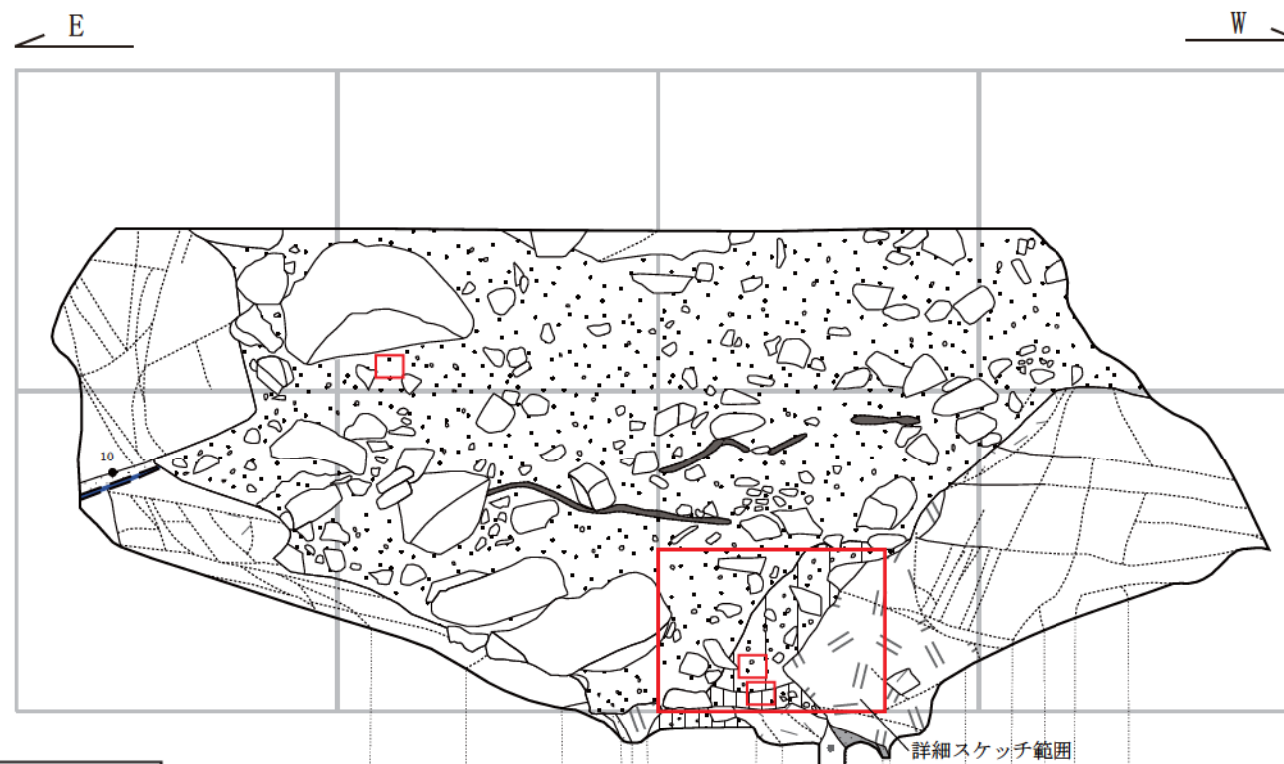
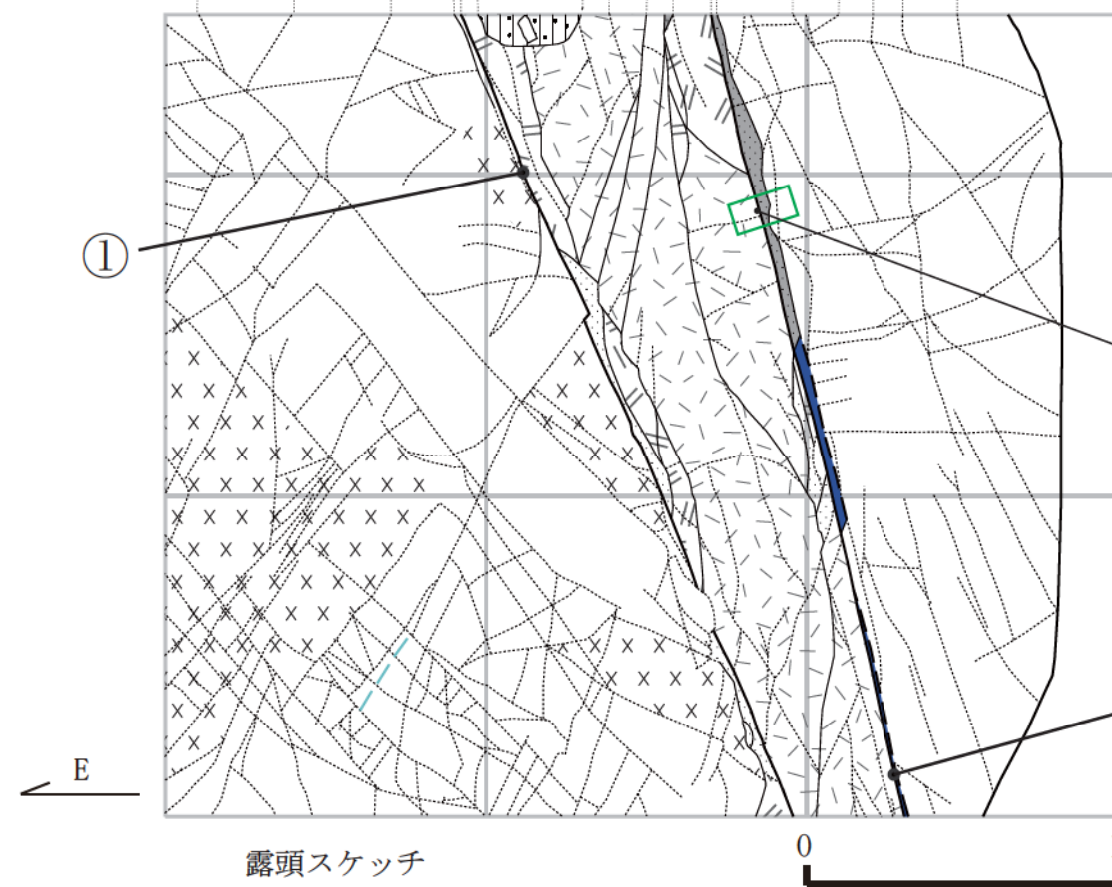
露頭スケッチ

薄片作成位置

- ・被覆層は始良 Tn テフラ起源の粒子を含むことから、約 3 万年前以降の堆積物と考えられる。
- ・被覆層に断層変位によって引きずられたような痕跡は認められない。

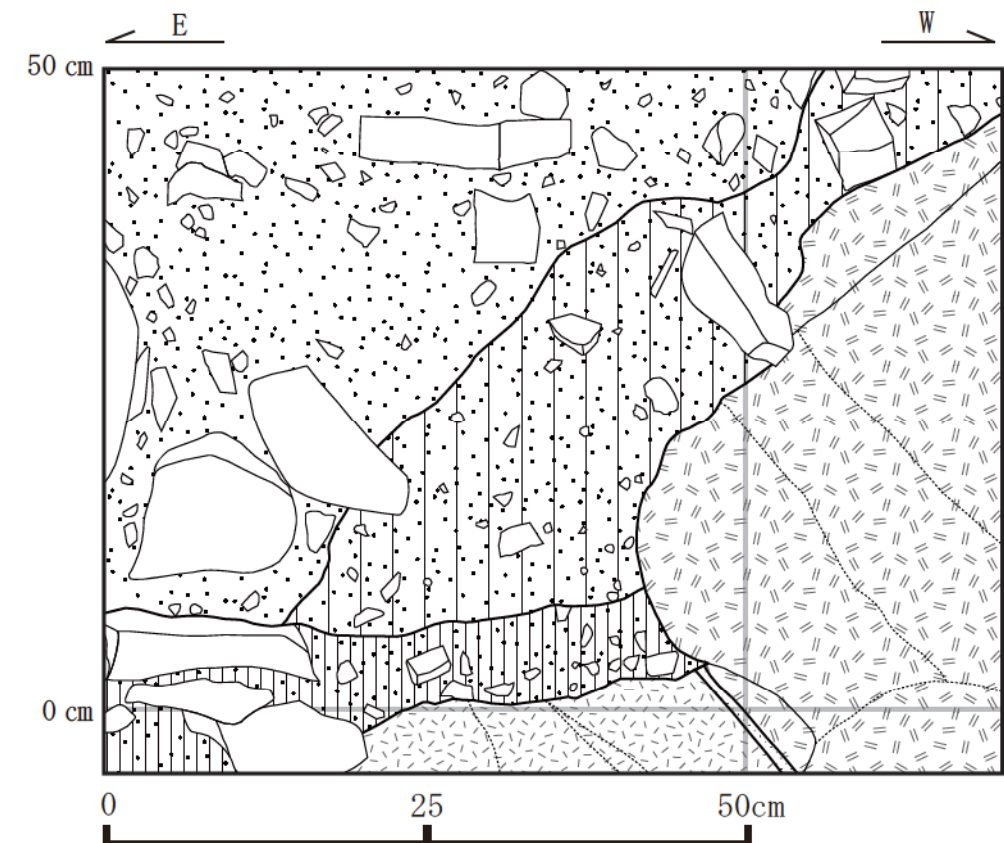
詳細スケッチ  
(被覆層／破碎帯境界付近)

① N21°W・76°W・レイク 19°N

② N 9°W・74°W・レイク 10°N

(偏角未補正)
