第1.4.41図(8) 白木－丹生断層の海上音波探査記録及び地質断面図 (L-40.8G)

第 1. 4. 44 図 丹生地区北方山地、丹生地区及び敷地内の調査位置図

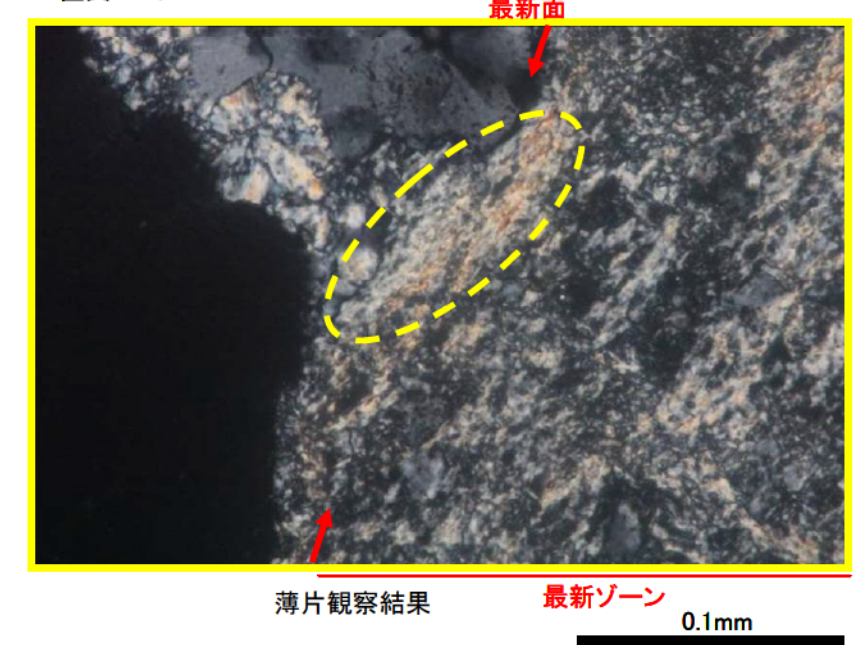
薄片観察結果

- ・粘土鉱物が網目状に発達し、最新面が粘土鉱物で充填されて不明瞭になっている。
- ・また、粘土鉱物には最新面を斜めに横切るものもあり、最新面が不連続になっている。

- ・新鮮花崗岩に比べ斜長石やカリ長石の割合が小さくなっており、粘土鉱物としてスメクタイト、雲母粘土鉱物、カオリン鉱物を確認。

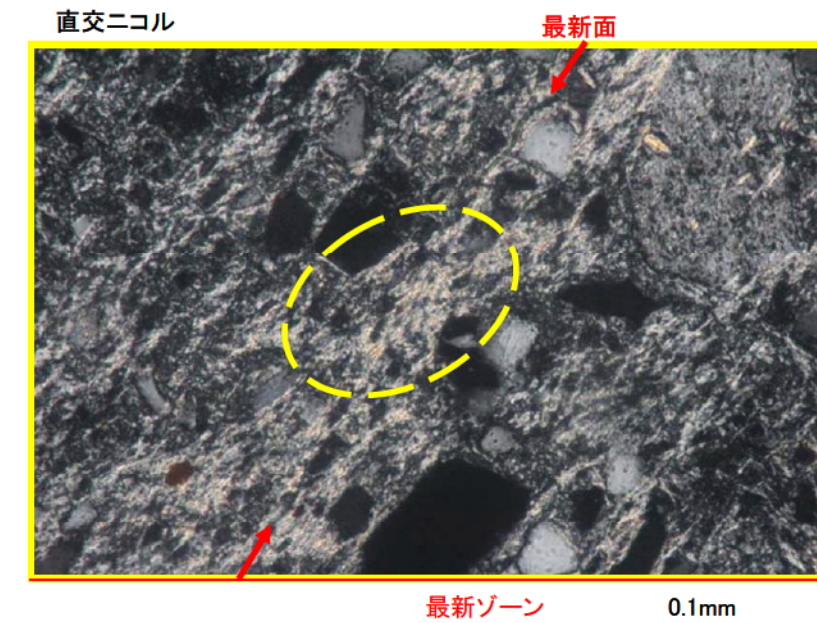
薄片観察結果(B-B2破碎部)

〔破碎部の薄片観察の結果〕  
・B-B2及びB-B3破碎部では、粘土鉱物が網目状に発達し、最新面が粘土鉱物で充填されて不明瞭になっている。  
・また、粘土鉱物には最新面を横断しているものがあり、変形していない。  
〔破碎部のXRD分析の結果〕  
・新鮮花崗岩と比べ斜長石やカリ長石の割合が小さくなっている。B-B2破碎部では、粘土鉱物としてスメクタイト、雲母粘土鉱物、カオリン鉱物を確認。B-B3破碎部では、スメクタイト、カオリン鉱物を確認した。
