第 1. 4. 58 図(2) 丹生地区のボーリングコアの破砕部 薄片観察結果 (No. 23 孔、掘進長 81. 2m 付近)

第 1. 4. 59 図(1) 丹生地区のボーリングコアの破碎部 CT画像観察結果及び条線観察結果 (No. 24 孔、掘進長 62. 2m 付近)

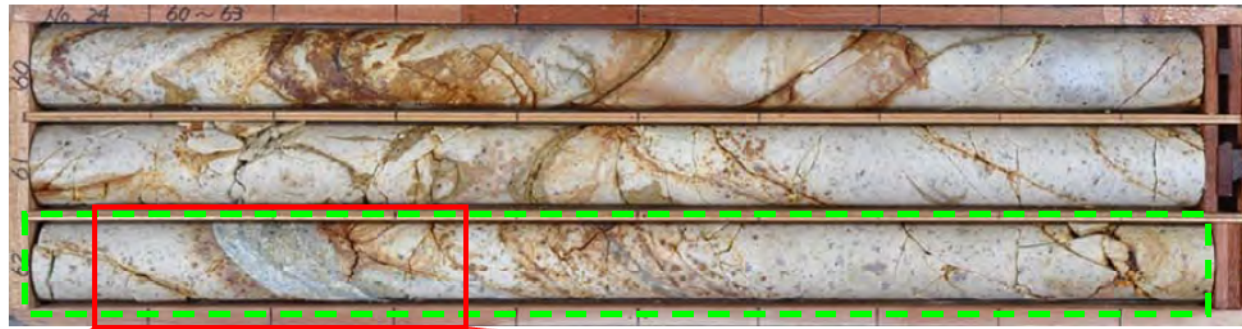
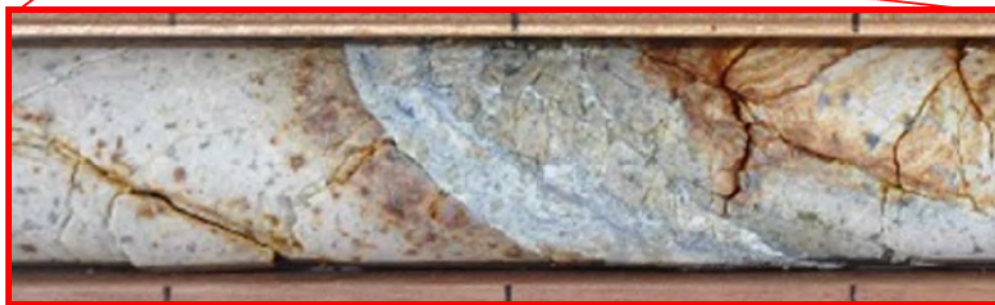
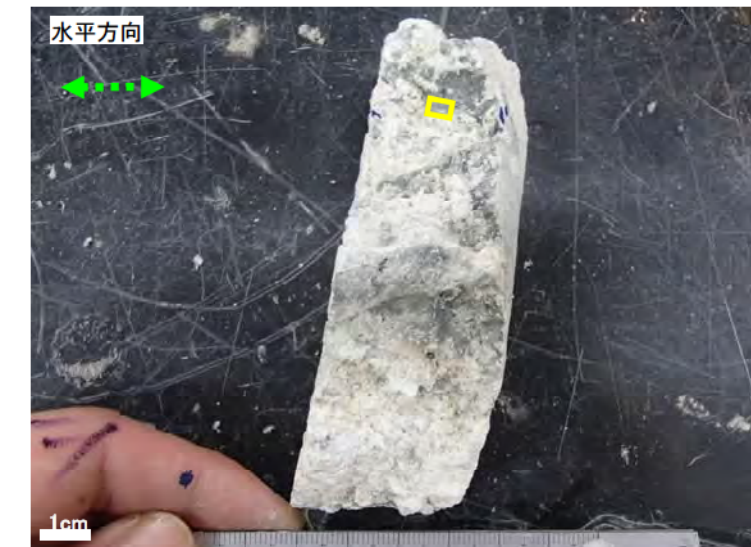
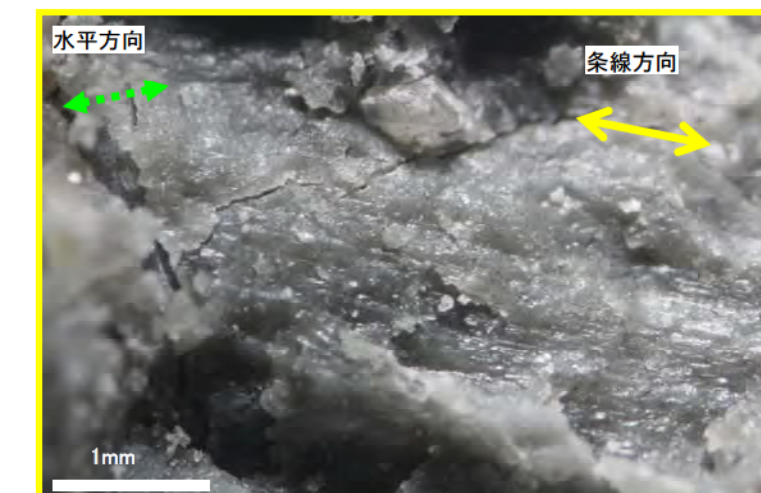
【No.24孔諸元】

孔口標高:E.L.6.55m、掘進方向:N40W、掘進角度:60°、掘進長:120m

・No.24孔(深度62.17m~62.23m)  
・幅4cmの礫混り粘土状破碎部(N25E/89E)

破碎幅約4cm

縦ずれ成分:不明、横ずれ成分:不明

断層面1(最新面)の状況

センス不明

断層面の走向  
条線方向(22SW)
