第 1.4.99 図 L-8 リニアメント d 地点の露頭写真 (Loc.L8-3)

第1. 4. 105図 C断層の変位量分布図

第1.5.5図 敷地の地質図

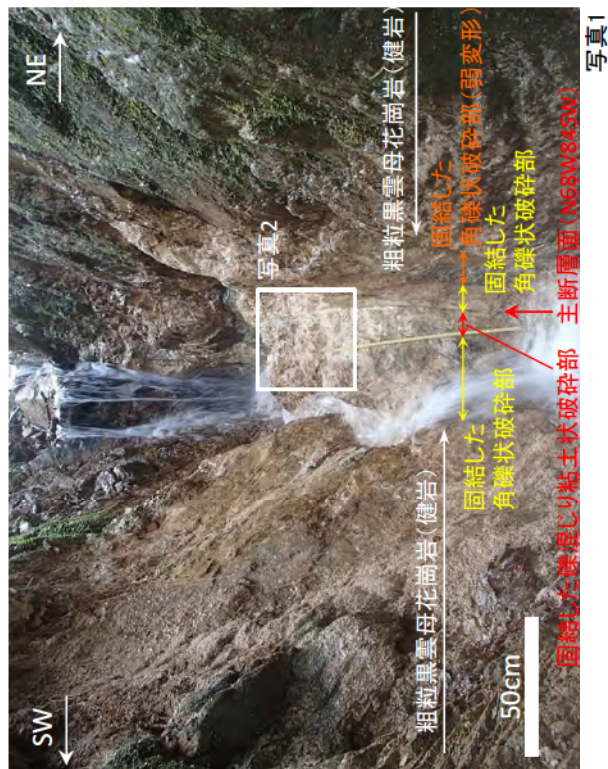
写真1

リニアメント直下の谷底部にリニアメント方向と調和的な走向の破砕帯露頭が認められる。  
地質は主に粗粒黒雲母花崗岩からなり、幅数10cmのドレイト岩脈を伴う。  
破砕帯は幅約30cm～約40cmの固結した角礫状破砕部を主体し、周囲に固結した角礫状破砕部 (弱変形) を伴う。  
主断層面は幅数cmの固結した凝結り粘土状破砕部からなり、走向・傾斜はN68～80° W/83～84° Sを示す。

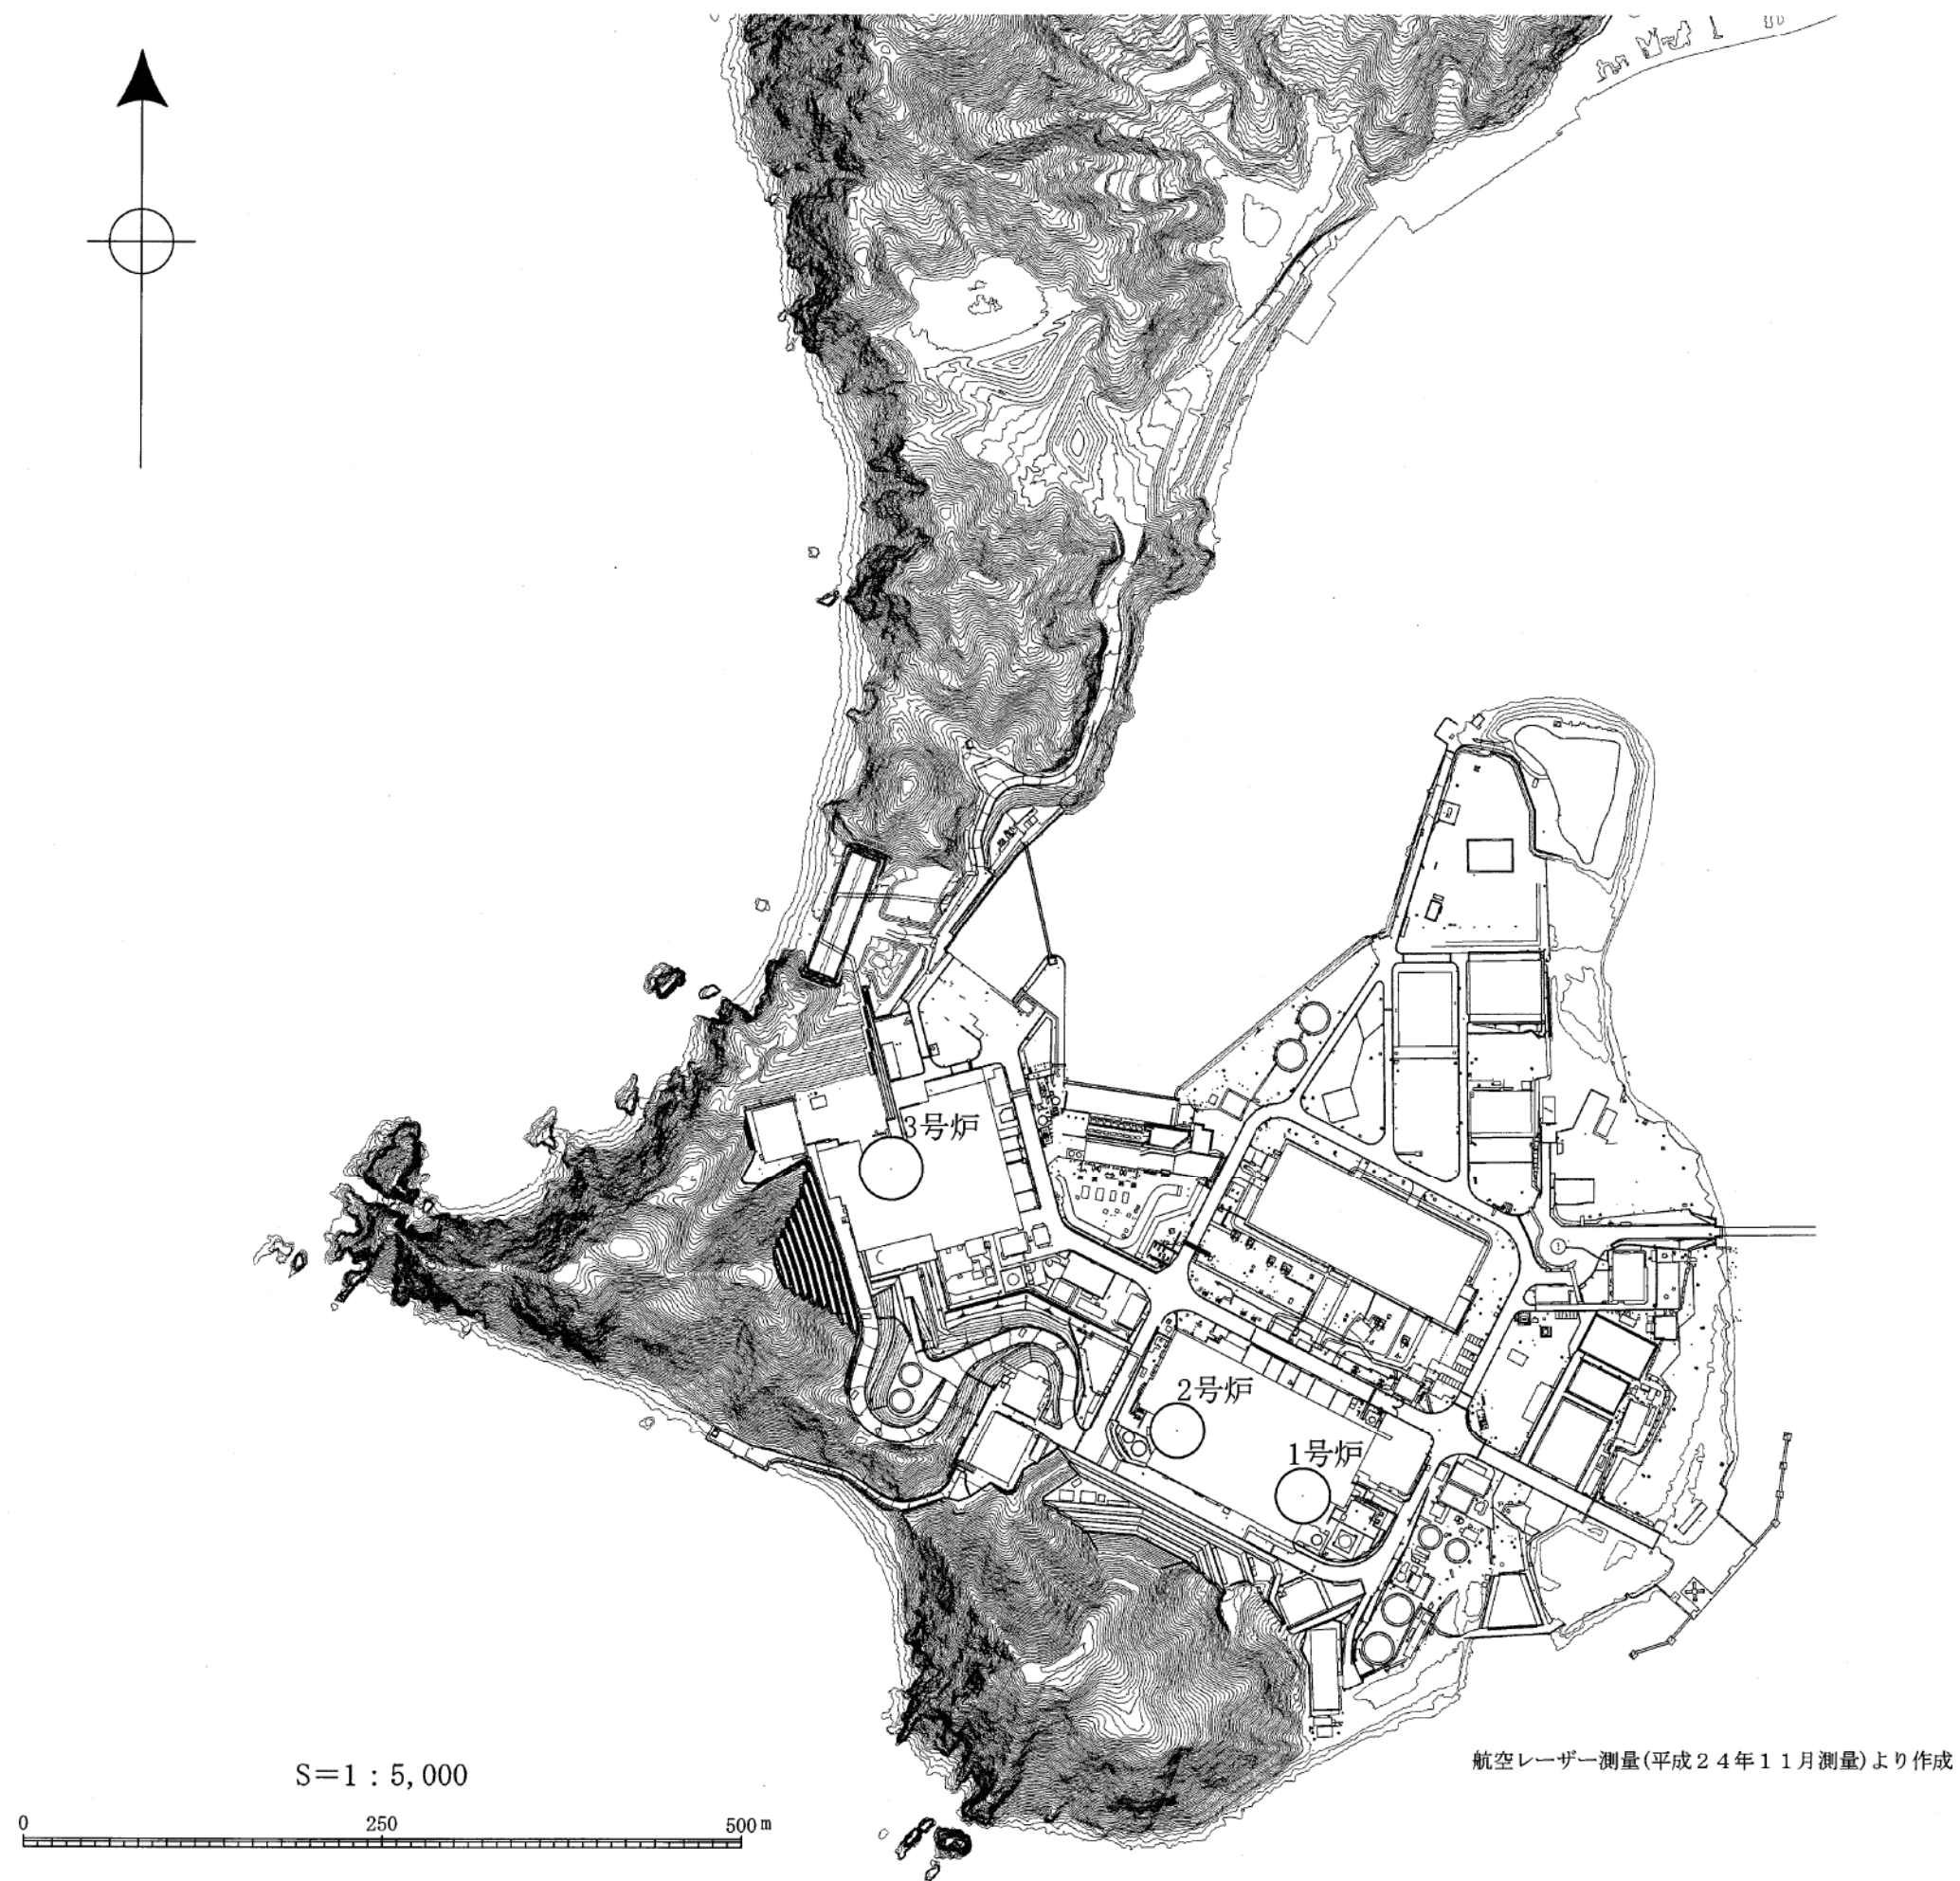
第1.5.2図 敷地の地形図
