# 3号炉北東方の露頭 (AMS-21)

第 1. 5. 13 図 アゴ越付近の破碎部 (AG-1) の C T 画像観察および条線観察結果

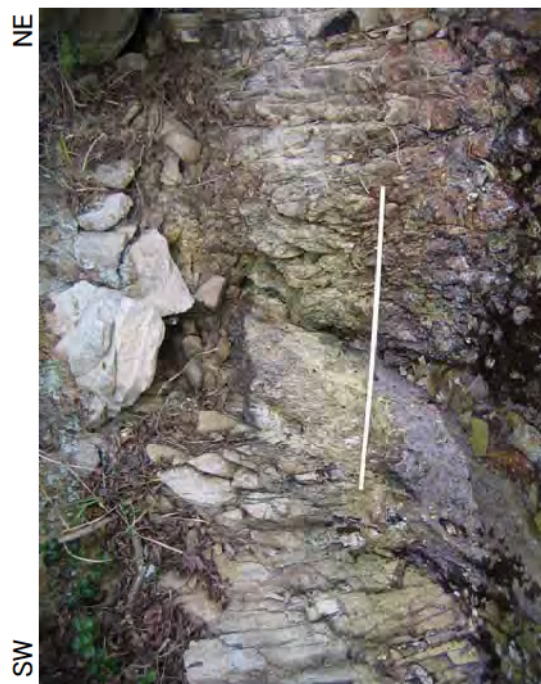
第 1. 5. 7 図 3 号炉北東方の露頭 (AMS-21) の写真及びスケッチ

幅80cm程度の固結した角礫状破砕部。  
走向・傾斜：N28E/72NW。  
破砕部を覆う礫層に変位・変形は認められない。

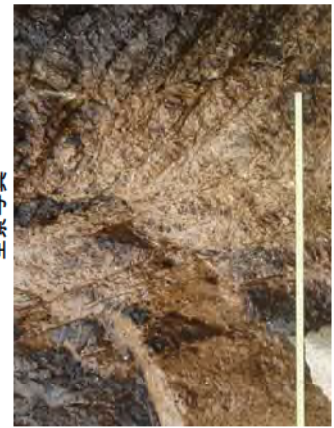
第 1.5.8 図 3号炉北方の露頭 (AMUK-5) の写真及びスケッチ

幅20cm~80cmの固結した角礫状破砕部。連続性に富む主断層面は認められない。破砕部右縁の走向・傾斜: N43E/71SE。上方では、節理に移行していく。

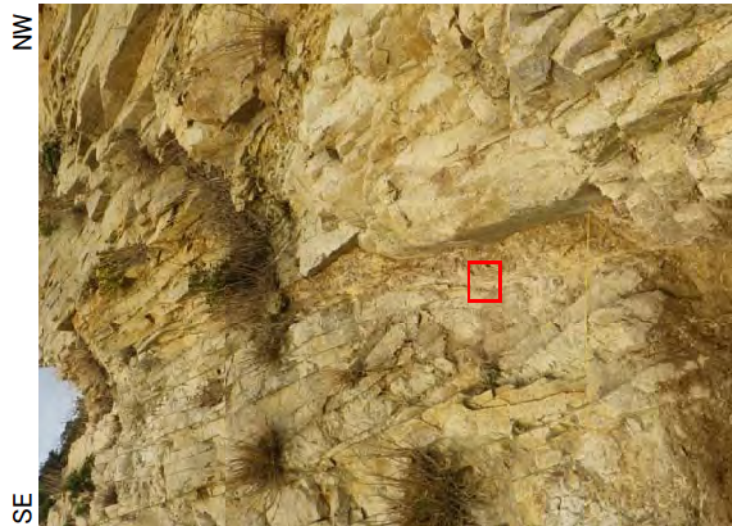
第 1.5.11 図 3 号炉南西方の露頭 (AMS-16) の写真及びスケッチ

幅0.1cm~50cmの固結した角礫状破砕部。  
左縁に沿って幅0.1cm~0.5cmの暗褐色粘土を伴う(左拡大写真)。  
走向・傾斜:N46E/68S。  
破砕部の上方はN30E方向の節理に沿って分布し、節理に移行していく。  
下方も節理に沿って幅が狭くなる。
