# D破砕帯 薄片観察結果(3UK-B1破砕部) (1)

第 1. 6. 61 図 (1) D 破砕帯 薄片観察結果 (3UK-B1 破砕部) (1)

# E破碎帯 ボーリングコア観察結果

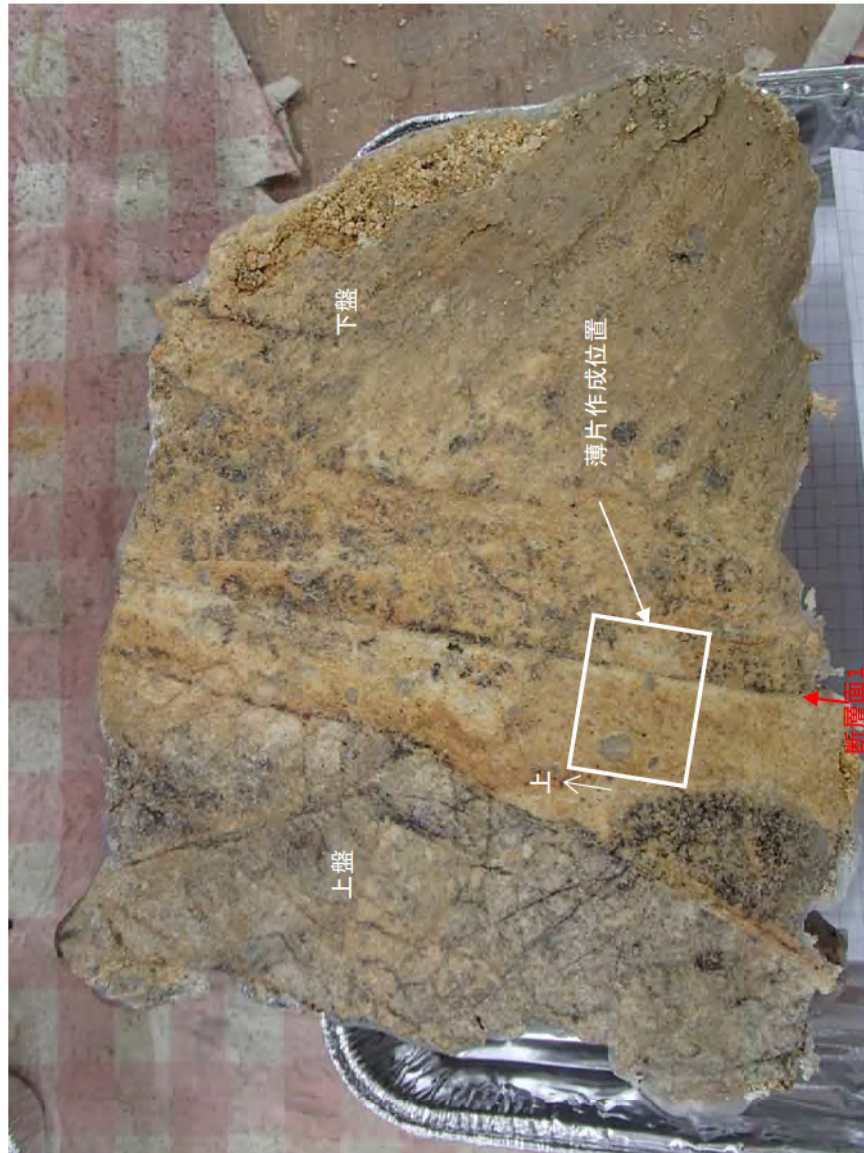
断層面の走向傾斜：N20E/62SE

断面面1を薄片で観察した。

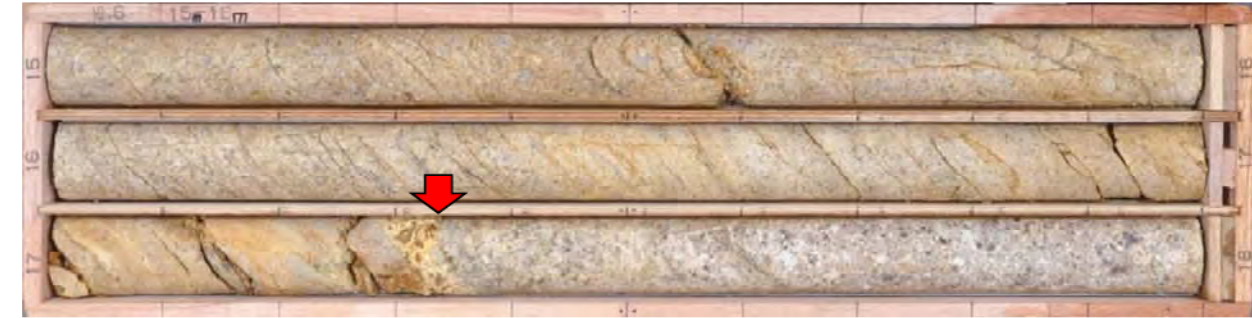
第 1. 6. 63 図 E破碎帯 ボーリングコア観察結果

断面位置図 E.L.+0mにおける破碎帯の分布を表示

No.6孔 17.3m付近 礫混じり砂状破碎部 (N40E/68SE)

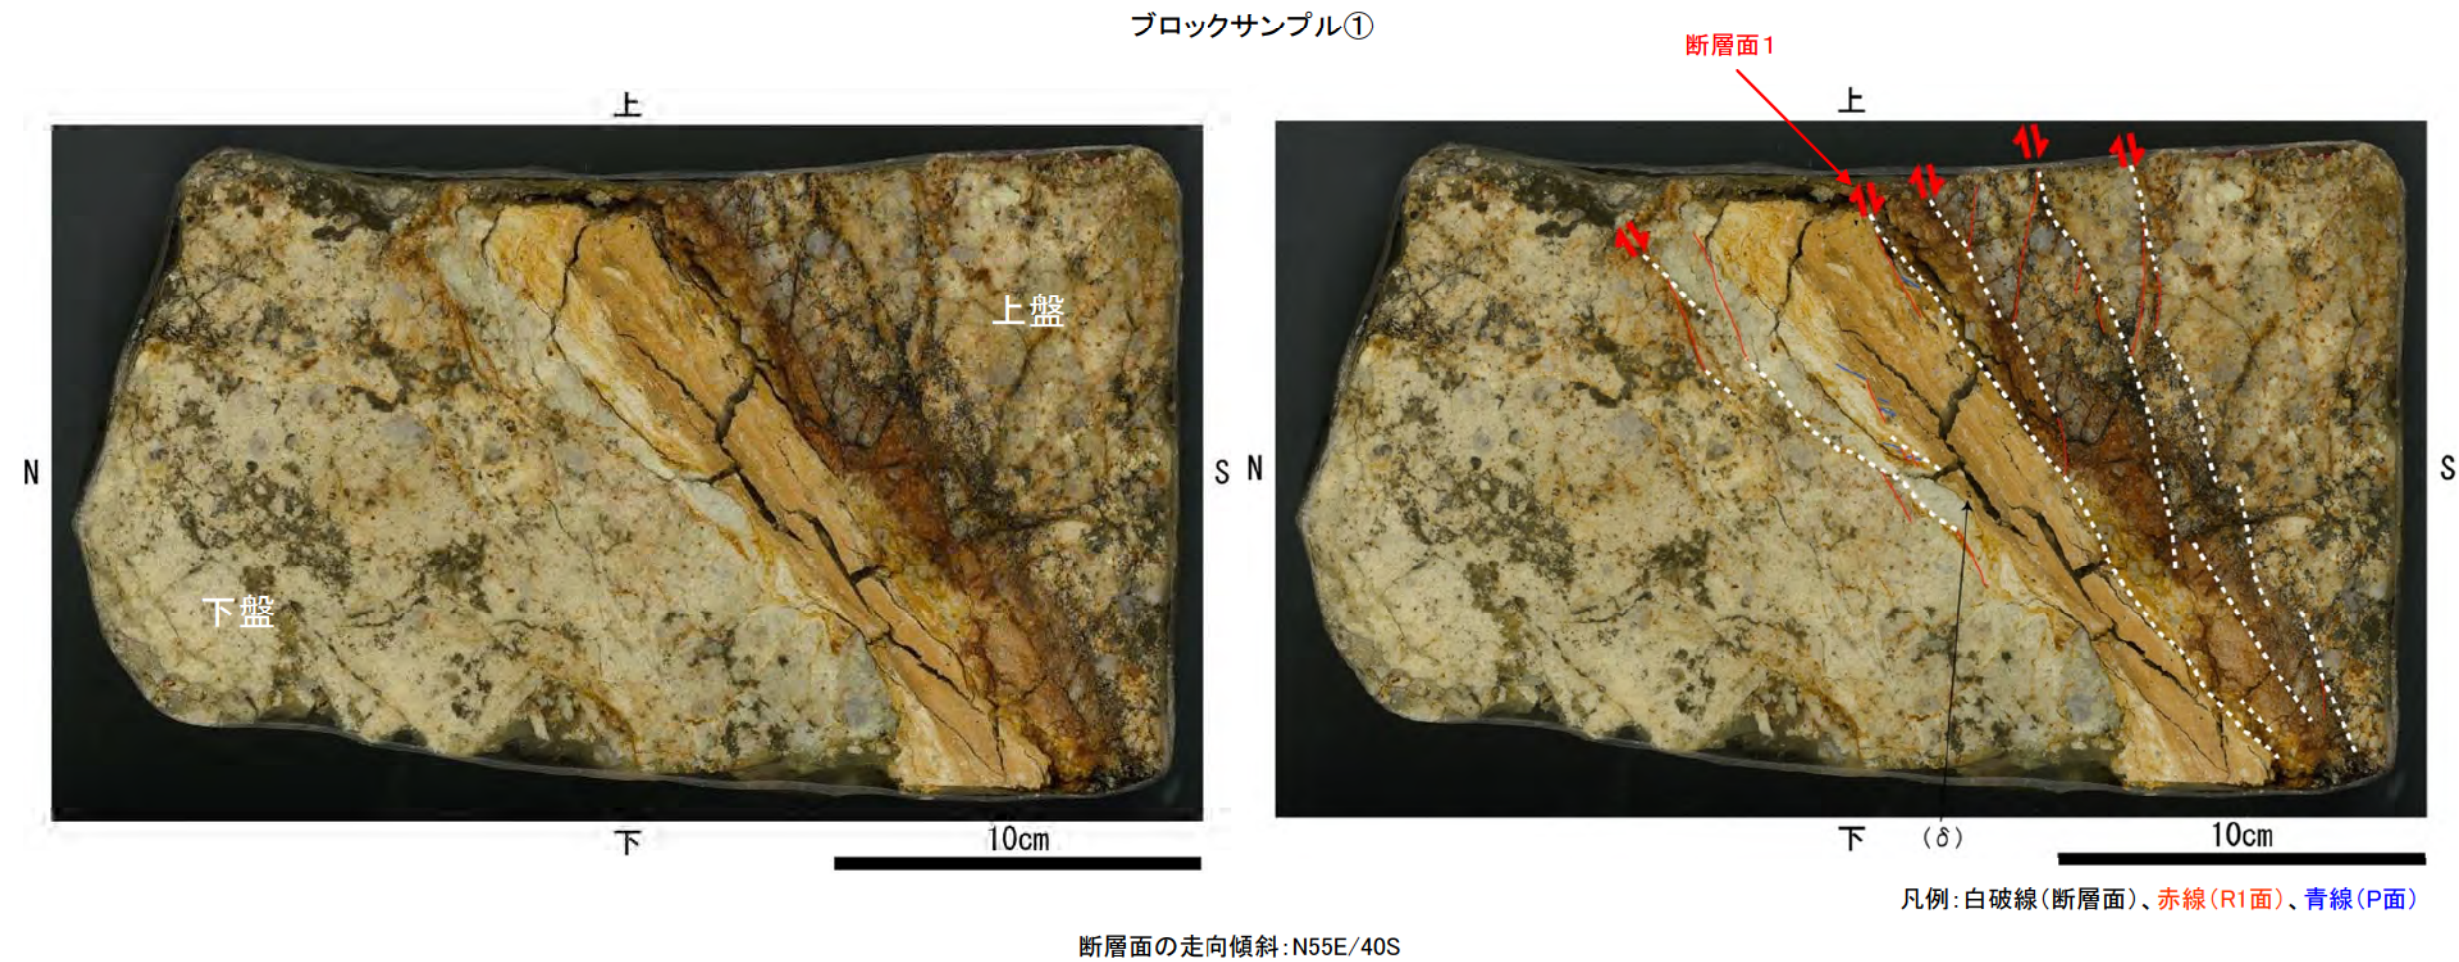
# E破碎帯 研磨片観察結果(3UNA-B3破碎部)

- CT画像観察で認められた断層面1以外にもY面が認められるが、いずれも連続性に乏しい。
- 断層面1は直線性・連続性が相対的に富む。
- 断層面1は複合面構造により正断層成分を示す。
- 研磨片観察の結果からも、断層面1は他の構造に切られず、連続性・直線性が相対的に富むことを確認した。

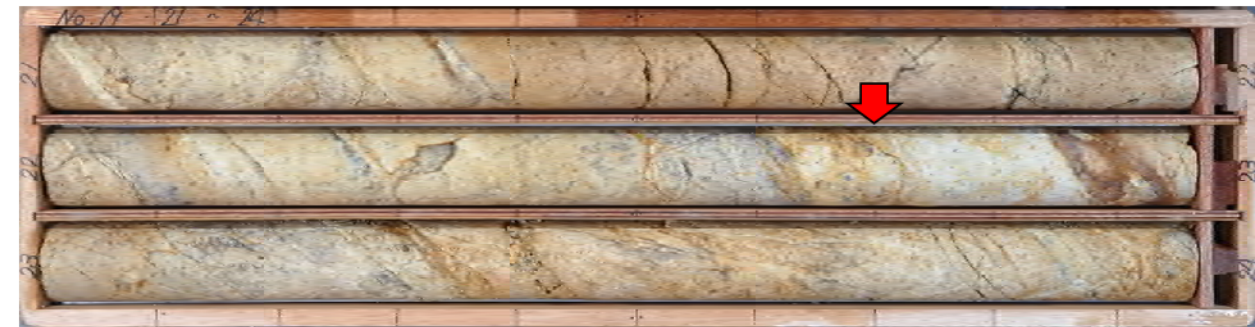
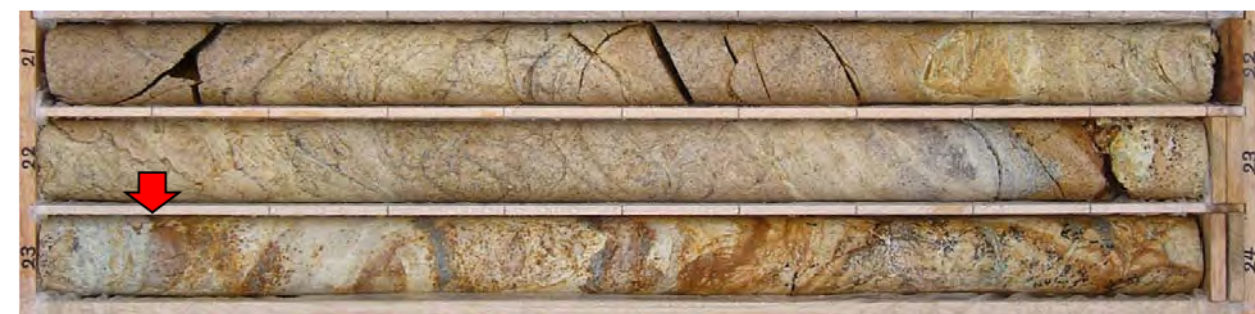
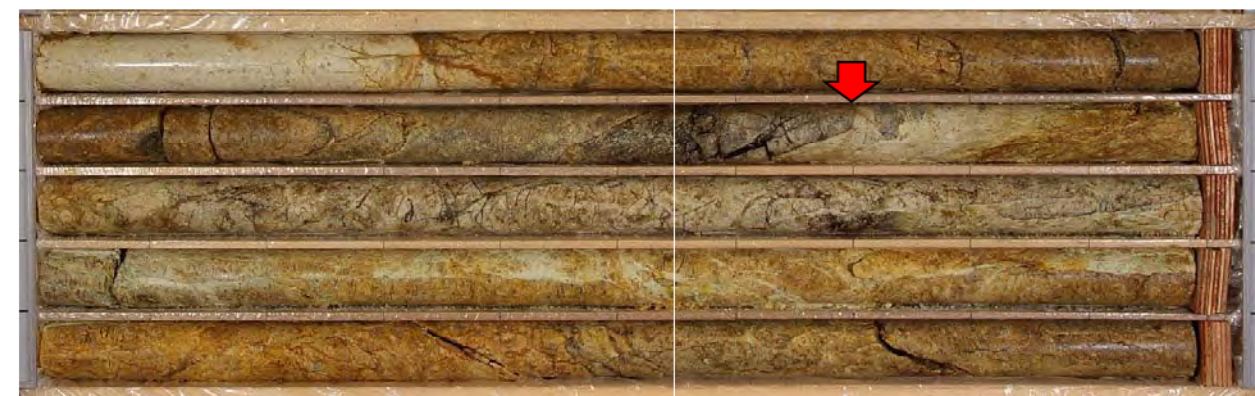
## Ⅱ－S－3破碎帯 ボーリングコア観察結果

断面位置図 E.L.－20mにおける破碎帯の分布を表示

No.19孔はM1-13孔とほぼ同一の箇所で実施

No.19孔 22.7m付近 礫混じり粘土状破碎部 (N32E/82SE)

M1-13孔 23.1m付近 粘土混じり角礫状破碎部 (N23E/63E)

M1-10孔 66.7m付近 礫混じり粘土状破碎部 (N24E/73E)
