## II-S-3破砕帯 薄片観察結果(No.19孔、掘進長22.7m付近の破砕部)(2)

## Ⅱ-S-4破碎帯 ボーリングコア観察結果

## II-S-4破碎帯 剥ぎ取り調査結果(1・2U-B2破碎部)

F-M1-1 破碎帯 ボーリングコア観察結果

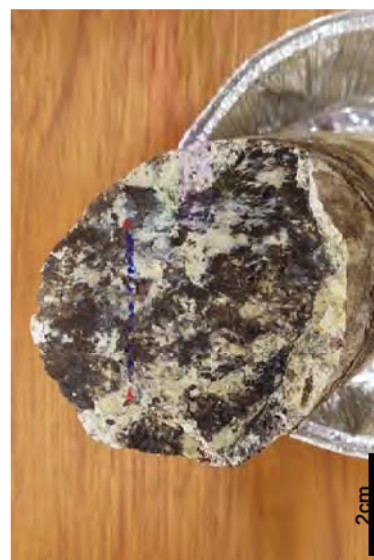
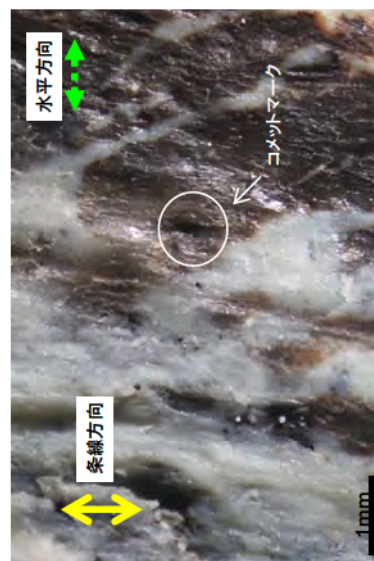
断層面の条線観察結果

- ・下盤上面レイク90°
- ・正断層センス

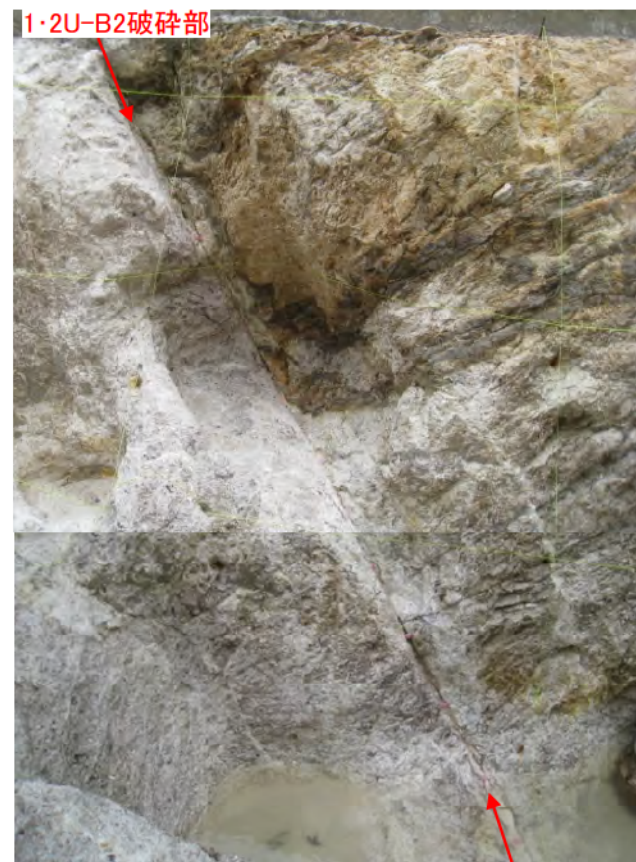
1・2U-B2破碎部山側壁面の写真

- ・走向傾斜はN5E/65W。
- ・破碎幅は2cm～15cm。
- ・粘土状破碎部の幅は0.5cm～2cm、直線性のよい灰白色粘土からなる。
- ・露頭観察では山側法面の白色粘土中に、正断層成分を示すP面(粒子の配列)と変質部に正断層成分を示すR1面が認められた(赤線)。
- ・建屋側法面で最新面と接する下盤上面にレイク80SWの条線、山側法面で最新面と接する下盤上面にレイク85NEの条線を確認。

露頭観察において、他の断層に切られることなく、直線性・連続性に富む断層を1本確認した。

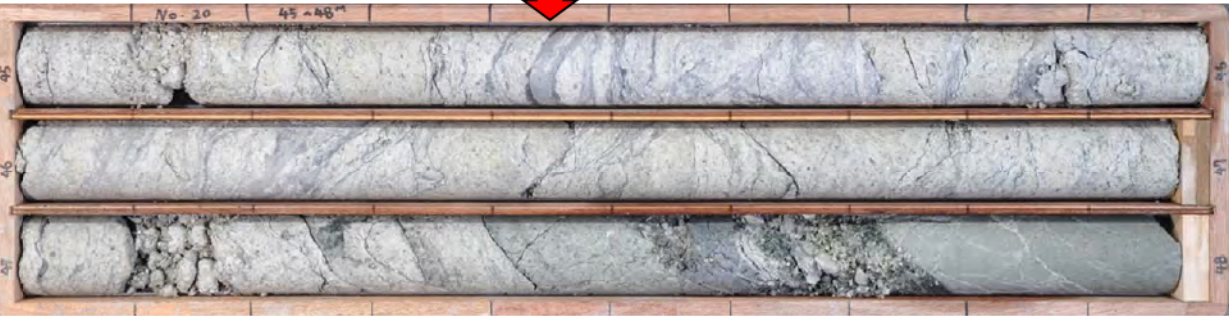
No.20孔 45.45m付近 粘土状破碎部 (N56E/56SE)

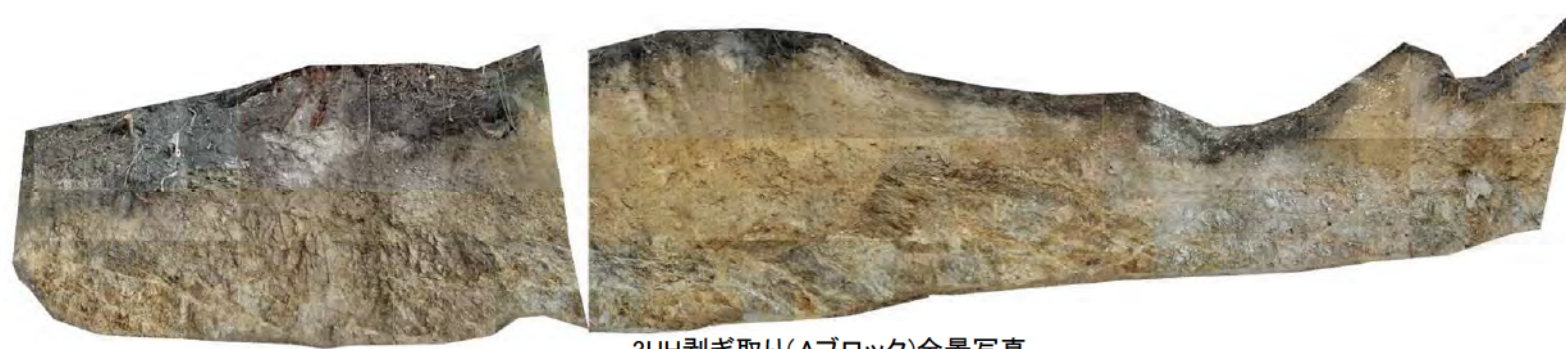
3UH剥ぎ取り(Aブロック)全景写真

Aブロック中には、明瞭な破碎部は認められない。
