F-M3-9破碎帯 研磨片観察結果(3US-B1破碎部)

# F-M3-9破砕帯 薄片観察結果 (3US-B1破砕部) (1)

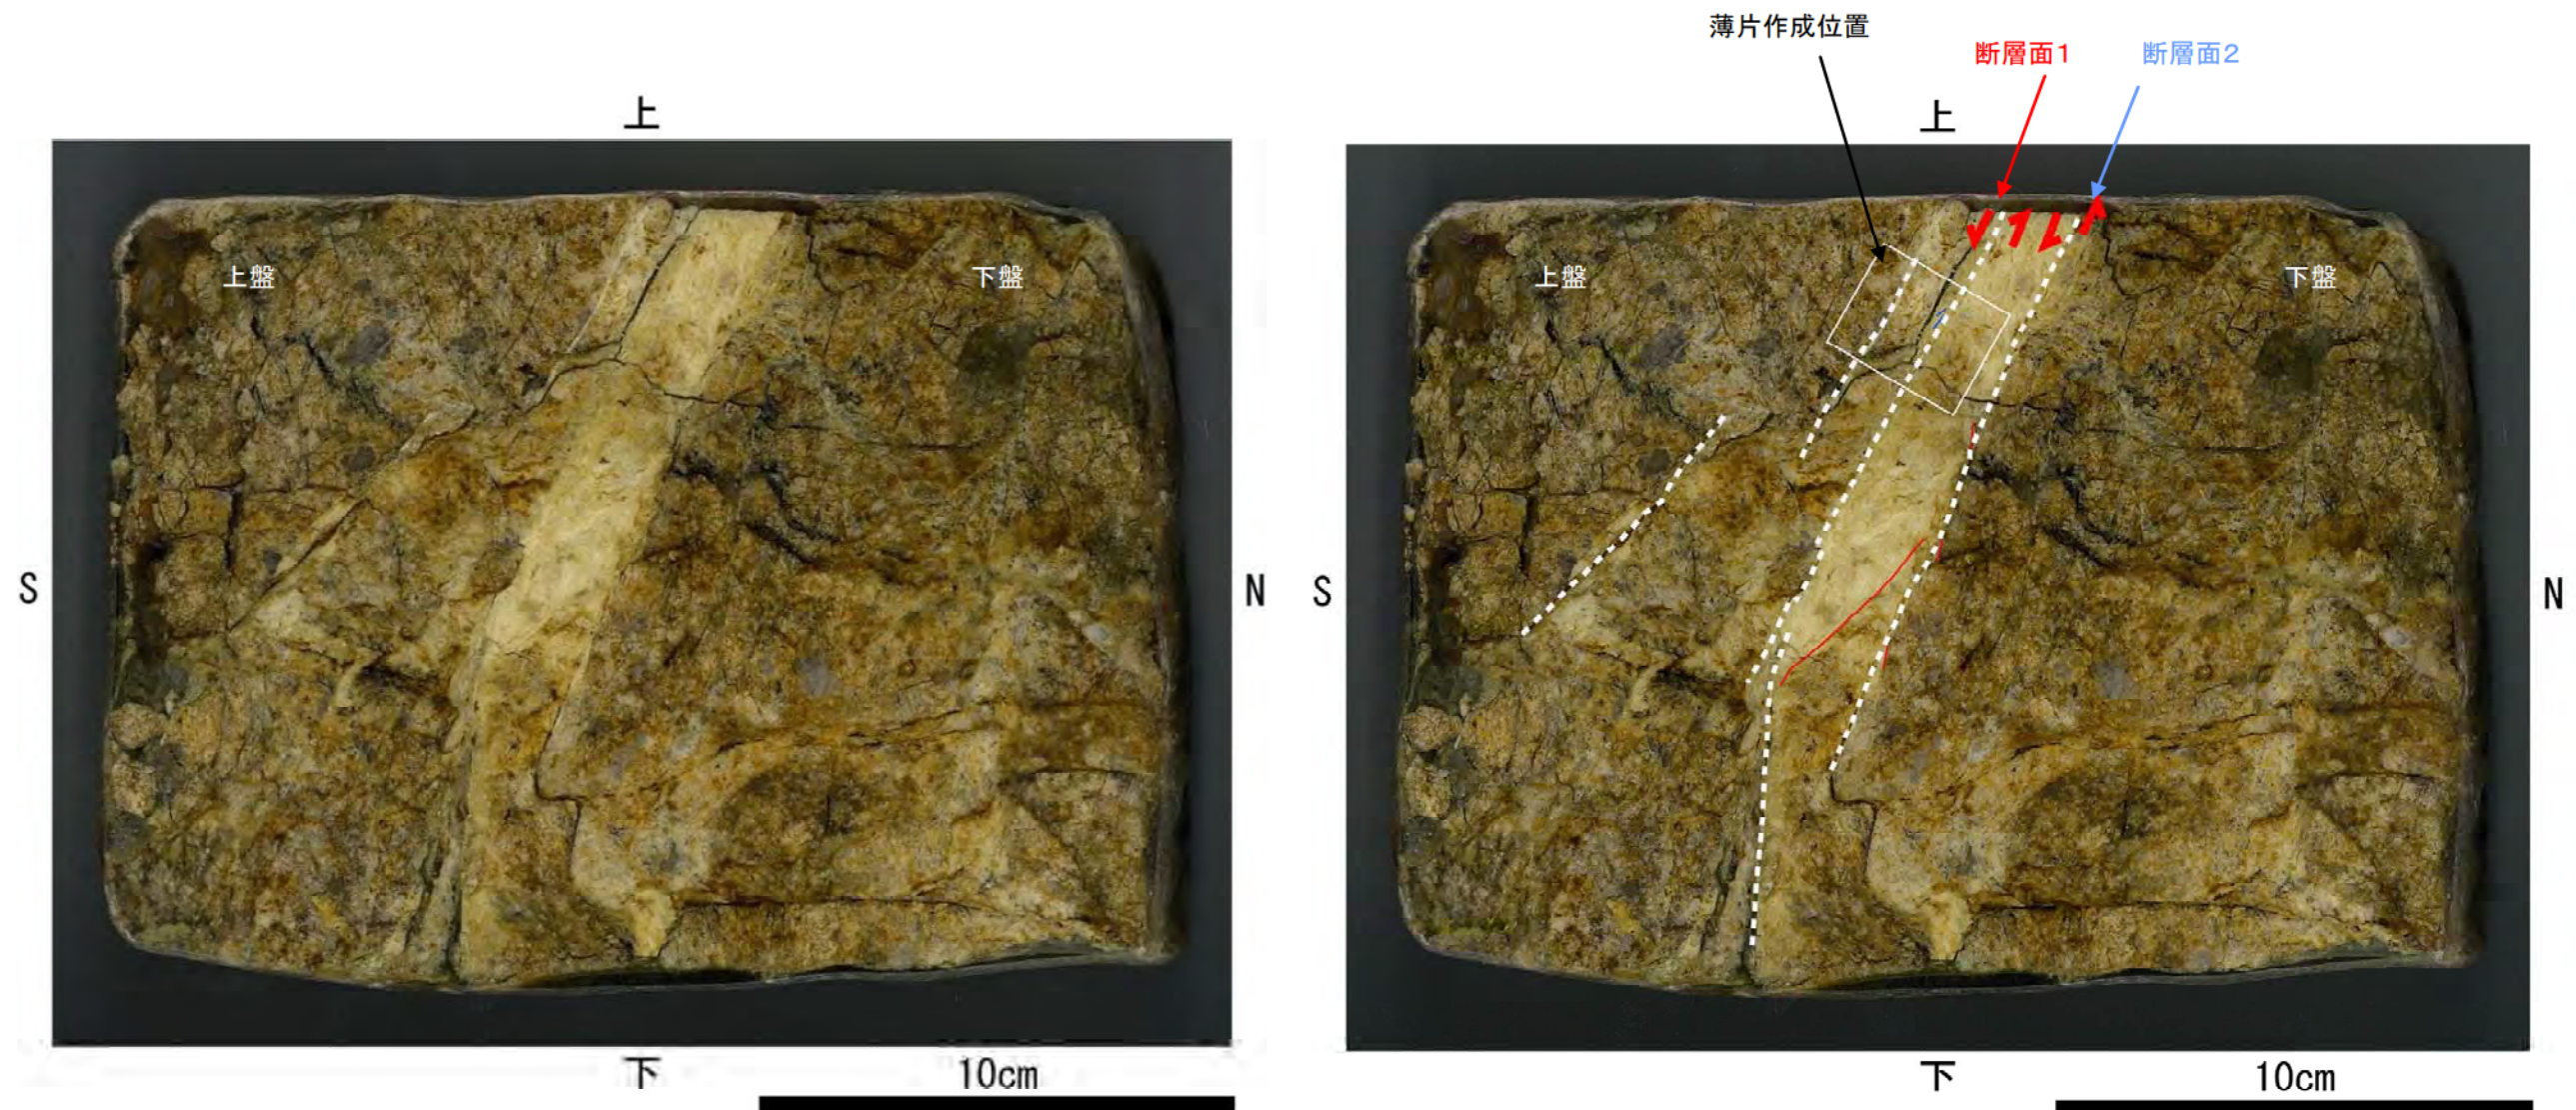
凡例: 白破線(断層面)、赤線(R1面)、青線(P面)

断層面の走向傾斜: N63E/73S

CT画像観察で認められた断層面1および断層面2以外にもY面が認められるが、いずれも不明瞭であり連続性に乏しい。  
断層面1は直線性・連続性が相対的に富む。一方、断層面2は研磨面を横断しない。  
断層面1は複合面構造により正断層成分を示す。  
研磨片観察の結果からも、断層面1は他の構造に切られず、連続性・直線性が相対的に富むことを確認した。
