破碎部のEPMA分析結果

第 1.8.15 図(3) 破碎部の EPMA 分析結果

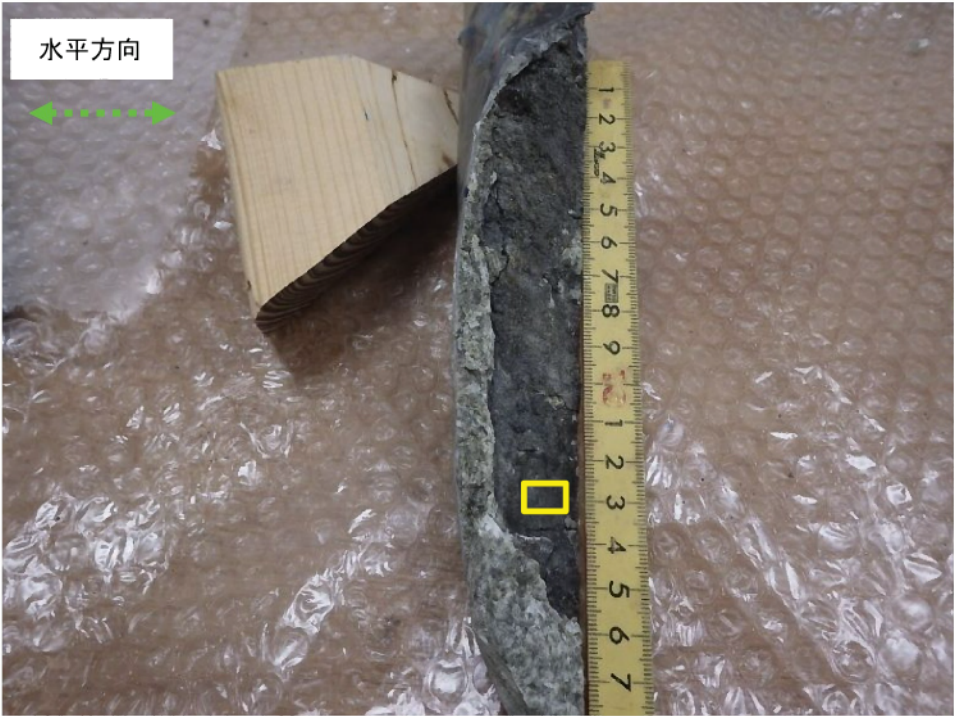
断層面(上盤下面)

CT観察における断層面において条線観察を実施した。

CT観察における断層面において条線観察を実施した結果、レイク84° L(S)の不明瞭な条線が認められる。センスは不明。
