104.80m付近 薄片観察結果(2)

32.35m付近 CT画像観察結果

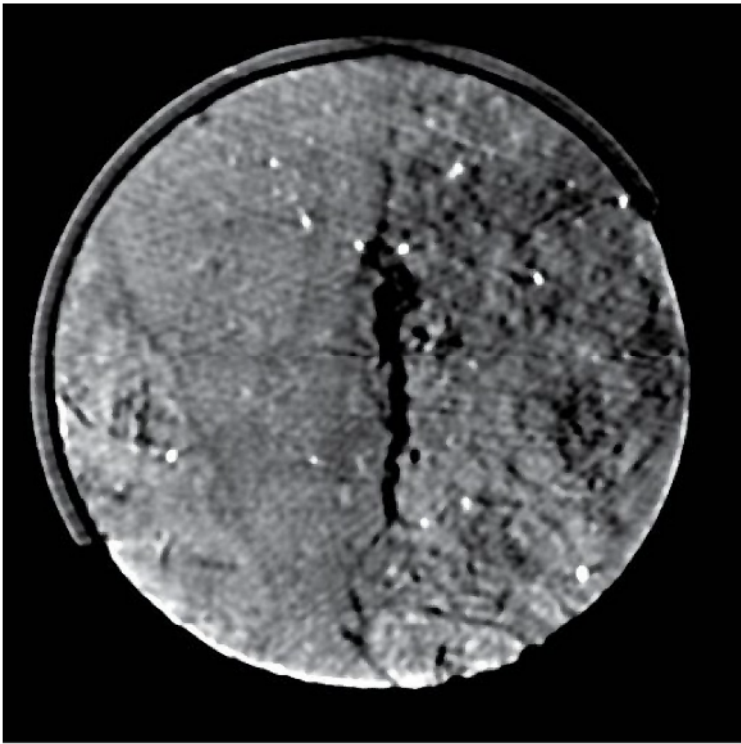
第 1. 8. 25 図 32. 35m 付近 CT 画像観察結果

CT画像観察により、他の構造に切られず、二次元的に直線性・連続性に富む断層面の観察及び破碎部性状の確認を行った。

【諸元】  
孔口標高：E.L.-4.53m、掘進方向：一、掘進角度：90°、掘進長100m

最大傾斜方向の断面

コア軸直交方向の断面

コア確認によって認められた破碎部のCT画像観察の結果、断層面に沿って幅25cmの固結した角礫状破碎部と幅1cmの粘土状破碎部が認められる。

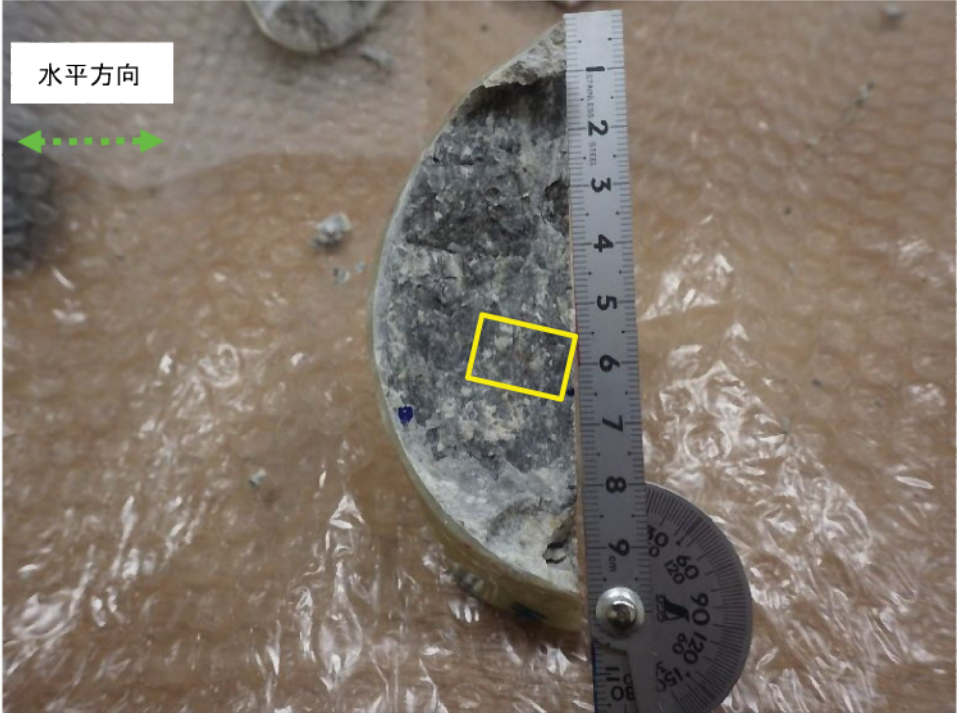
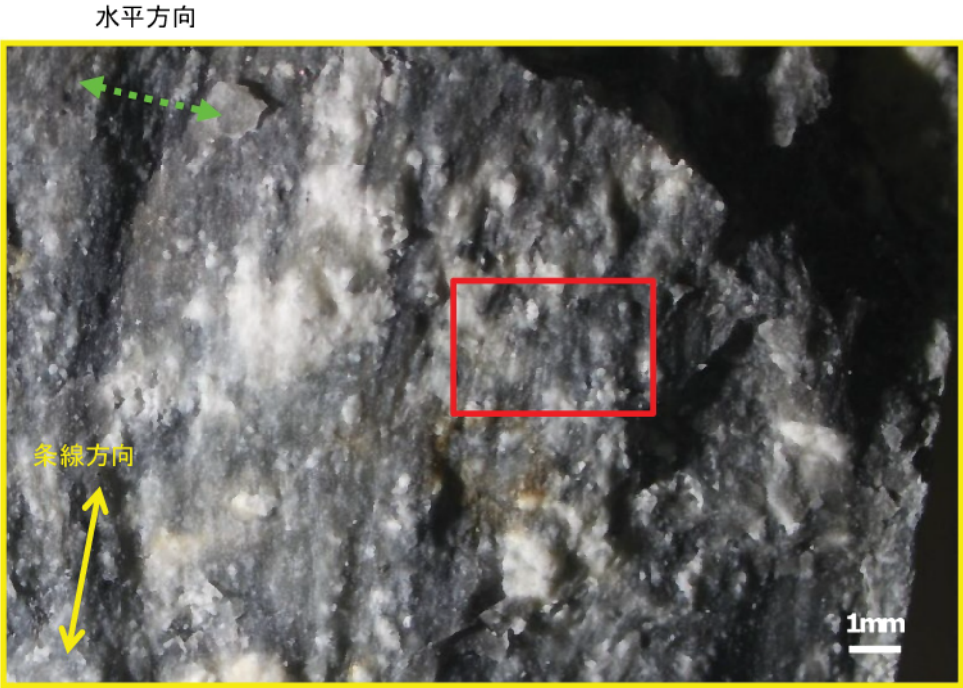
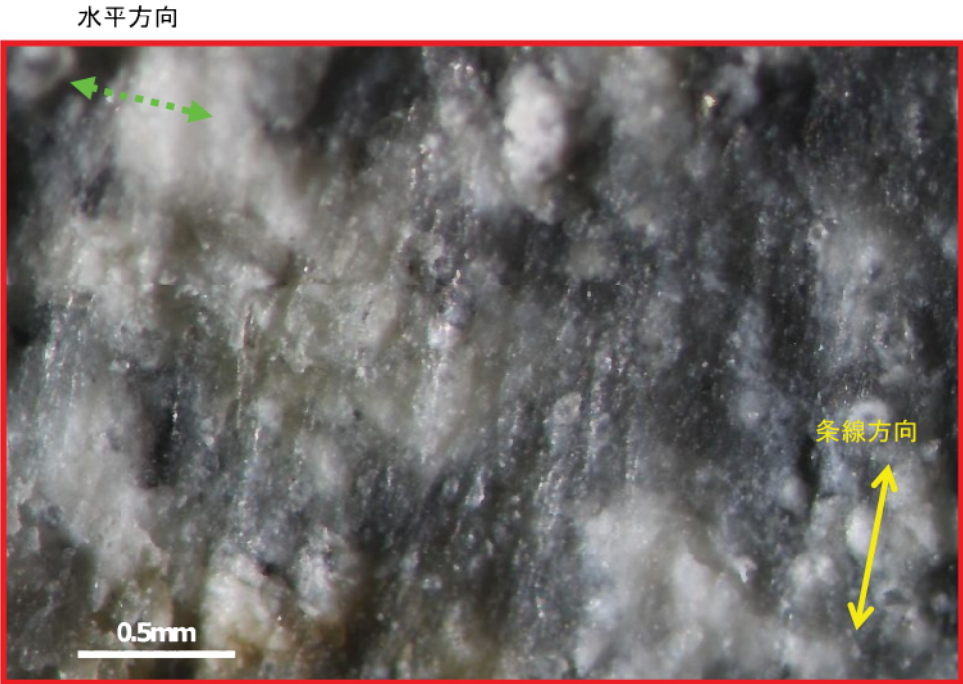
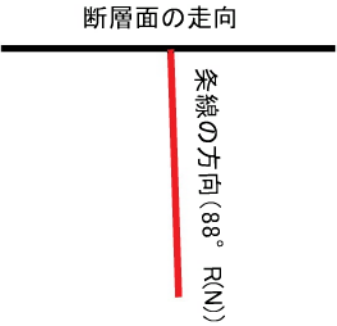
32.35m付近 条線観察結果

CT観察における断層面において条線観察を実施した。

断層面(下盤上面)

断層面の状況

条線の方角を示す模式図は、下盤側の上面を上から見た状況を表す。

CT観察における断層面において条線観察を実施した結果、レイク88° R(N)の条線が認められる。センスは不明。
