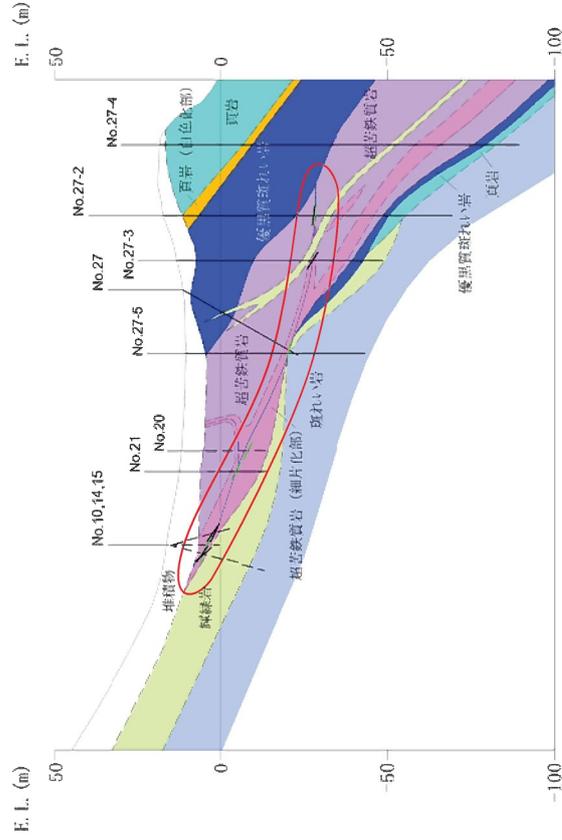
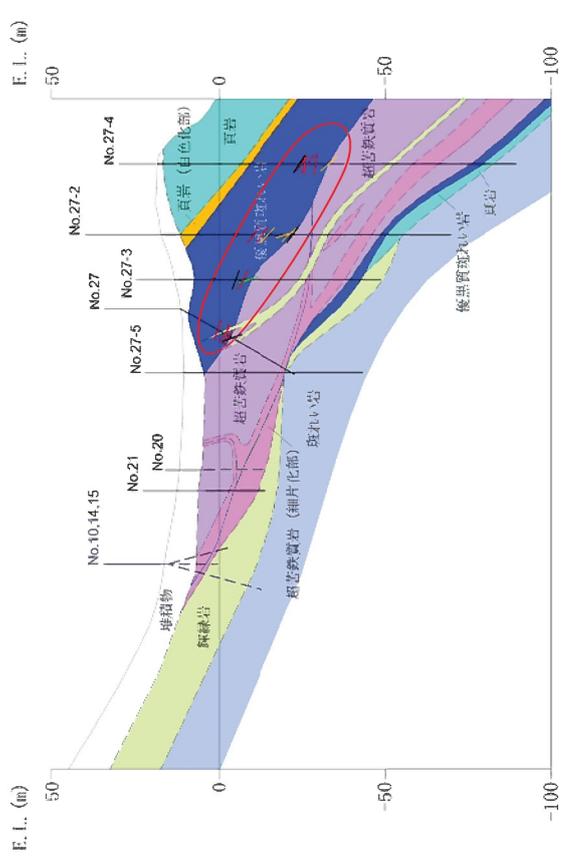
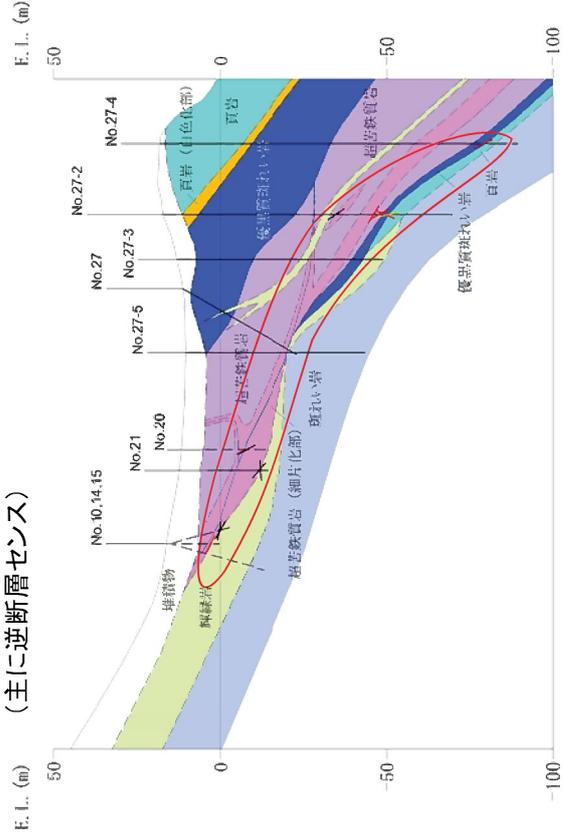
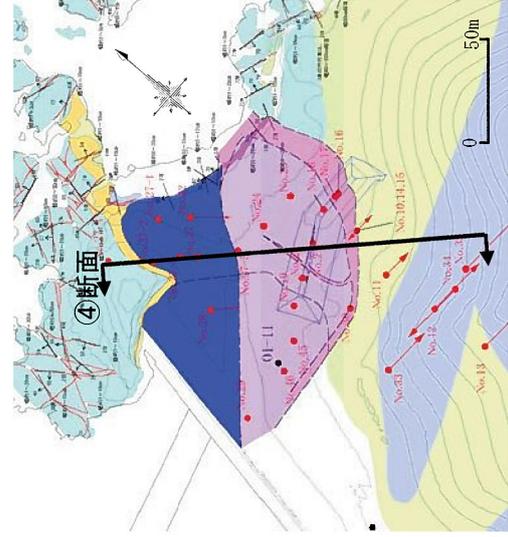
第1.2.3.3.18図(1) 台場浜の超苦鉄質岩周辺の破砕部の分類 (④断面)

A. 超苦鉄質岩(細片化部)中の主に正断層センスの破砕部

C. 優黒質斑れい岩中の破砕部

B. 超苦鉄質岩下部の貫入の影響ゾーンで認められる破砕部 (主に逆断層センス)

- ボーリングで認められた破砕部(正断層センス)
  - ボーリングで認められた破砕部(逆断層センス)
  - ボーリングで認められた破砕部(横ずれ)
  - ボーリングで認められた破砕部(センス不明)
- いずれも断面上のみかけの傾斜で図示

分類	破砕部の特徴	分布・活動性等に関する特徴	
		調査結果	評価
A 超苦鉄質岩（細片化部）中の 主に正断層センスの破砕部	<ul style="list-style-type: none"> <li>主に正断層センス</li> <li>断層（テクトニク）としての特徴が認められず、低拘束圧下における破砕部と考えられる。</li> </ul>	<ul style="list-style-type: none"> <li>ボーリング調査結果から破砕部の連続性を検討すると、延長部のNo. 27-4孔には調和的な破砕部は無い。</li> </ul>	<ul style="list-style-type: none"> <li>地下深部へは連続せず、超苦鉄質岩（細片化部）中のみ局所的に分布する。</li> </ul>
B 超苦鉄質岩下部の貫入の影響ゾーンで認められる破砕部（主に逆断層センス）	<ul style="list-style-type: none"> <li>主に逆断層センス</li> <li>破砕部付近は明瞭な複合面構造を有する。</li> </ul>	<ul style="list-style-type: none"> <li>破砕部観察、条線観察結果から、各破砕部の運動方向は全体として一様ではなく、粘土を伴わない破砕部も多い。</li> </ul>	<ul style="list-style-type: none"> <li>全体が一つの断層面を成すものではなく、連続性に乏しい断層である可能性がある。</li> <li>全体を1枚の断層面と仮定した場合には、ある広域応力場において全体が一様に活動したものではなく、局所的な運動によって活動したものと考えられる。</li> </ul>
C 優黒質斑れい岩中の破砕部	<ul style="list-style-type: none"> <li>破砕部の走向は主にNE-SW</li> </ul>	<ul style="list-style-type: none"> <li>海底地形調査から、周囲の海底地形に変動地形は認められない。</li> <li>海底地形調査から、北方海域の破砕部延長付近には、海底地形に変動地形は認められない。</li> </ul>	<ul style="list-style-type: none"> <li>海底地形を変形させるような新しい活動は無い。</li> <li>破砕部は沖合いまで延伸しない、もしくは海底地形を変形させるような新しい活動は無い。</li> </ul>

これらはいずれも震源として考慮する活断層ではないと評価する。

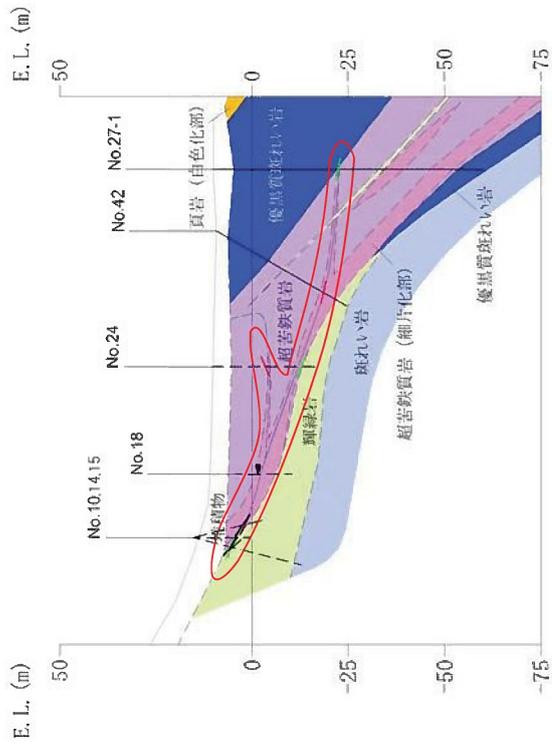
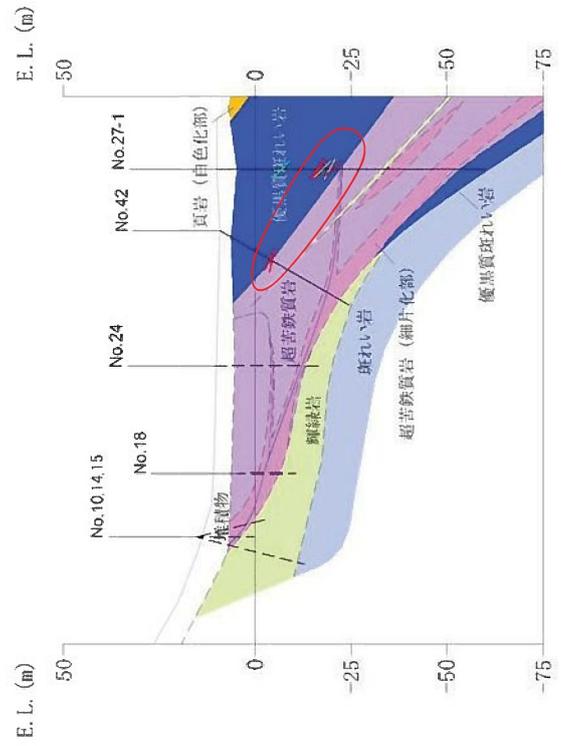
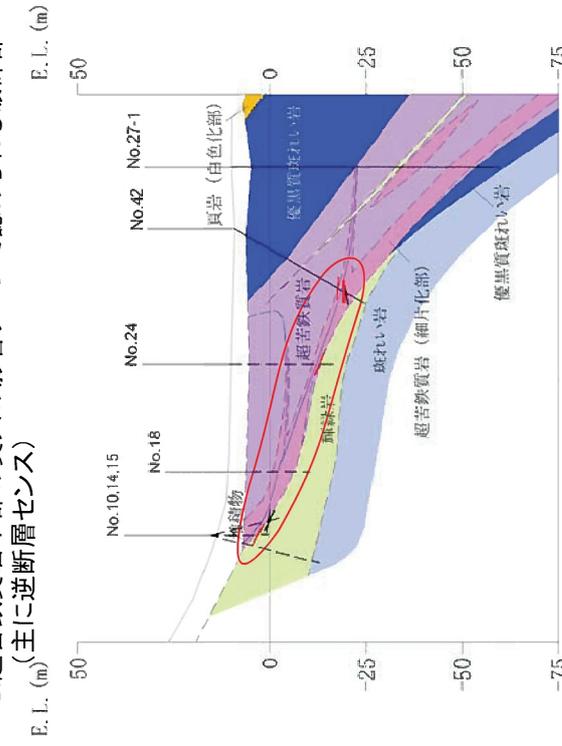
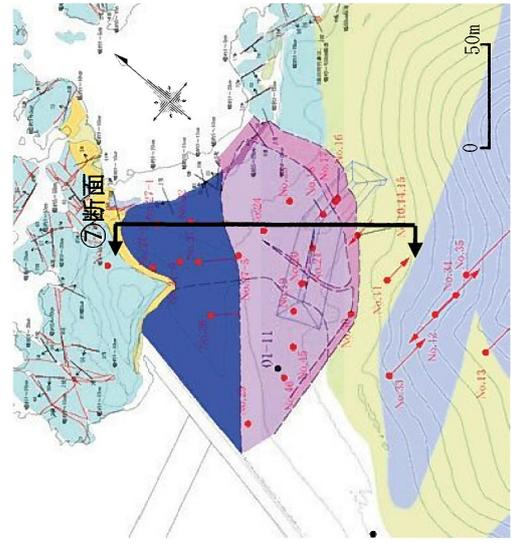
第1.2.3.3.18図(2) 台場浜の超苦鉄質岩周辺の破砕部の分類 (⑦断面)

A. 超苦鉄質岩(細片化部)中の主に正断層センスの破砕部

C. 優黒質斑れい岩中の破砕部

B. 超苦鉄質岩下部の貫入の影響ゾーンで認められる破砕部

- ボーリングで認められた破砕部(正断層センス)
- ボーリングで認められた破砕部(逆断層センス)
- ボーリングで認められた破砕部(構すれ)
- ボーリングで認められた破砕部(センス不明)
- いづれも断面上のみかけの傾斜で図示

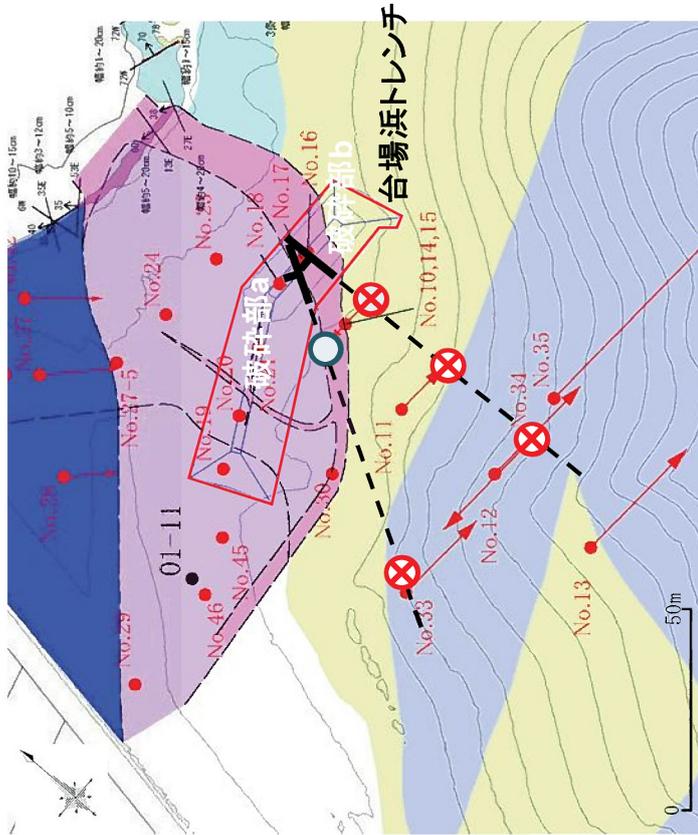
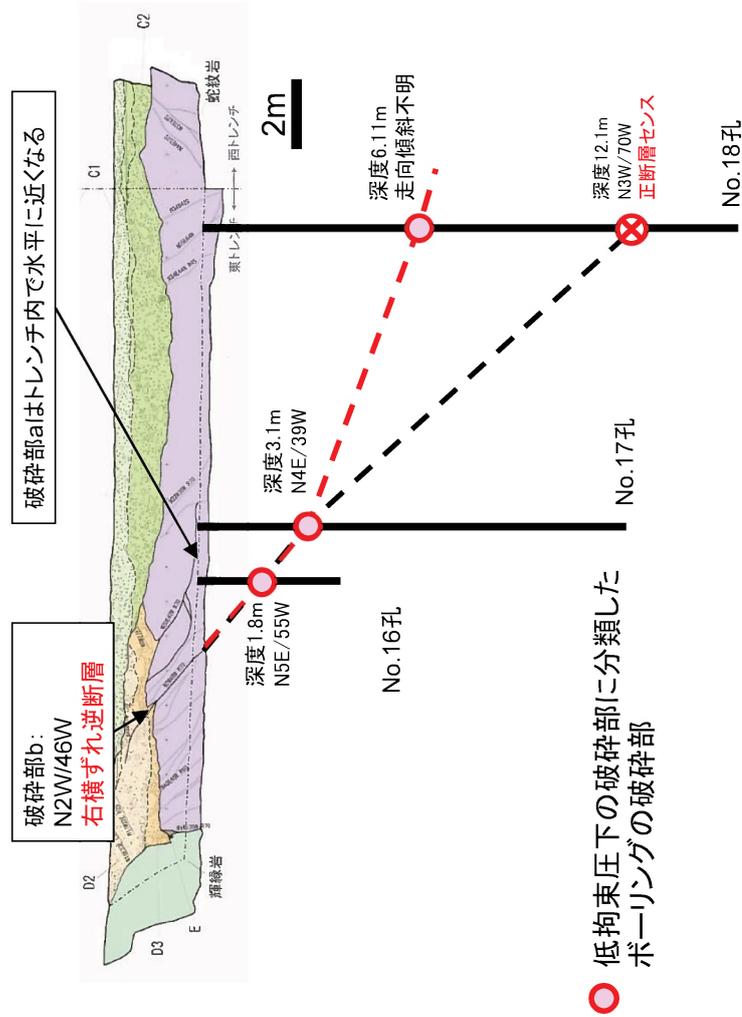
第1.2.3.3.23図 台場浜トレンチ破砕部a,bの連続性検討結果

台場浜トレンチ破砕部a,bの平面分布に関する検討(南方方向)

台場浜トレンチ破砕部a,bの断面分布に関する検討(深部への延伸)

台場浜 トレンチの 破砕部	破砕部a, b	破砕部c
トレンチに おける 観察結果等	<ul style="list-style-type: none"> <li>破砕部a, bと西トレンチ底盤の破砕部は 一対のもので地すべりによるものと考え られる。</li> </ul>	<ul style="list-style-type: none"> <li>破砕部cは超苦鉄質岩と輝緑岩の境界付近の超苦鉄質岩中に分布 し、E層堆積以降活動していないと考えられる。</li> </ul>
平面分布	<ul style="list-style-type: none"> <li>直線的に南方へ延伸しない。</li> </ul>	<ul style="list-style-type: none"> <li>直線的に延伸せず、湾曲して超苦鉄質岩と輝緑岩・頁岩の境界 付近の超苦鉄質岩中に分布すると考えられる。</li> <li>ボーリング調査、地表踏査、磁気探査の結果から、超苦鉄質岩 の平面分布域は限定的であり、破砕部cの平面分布も限定的であ ると考えられる。</li> </ul>
断面分布	<ul style="list-style-type: none"> <li>最新活動時のせん断面は直線的に地下 深部へ延伸しない。</li> </ul>	<ul style="list-style-type: none"> <li>断面的には破砕部cが深部へ延伸する場合、 超苦鉄質岩周辺の破砕部の分類における</li> </ul>
超苦鉄質岩周 辺の破砕部分 類との関係	<ul style="list-style-type: none"> <li>超苦鉄質岩周辺の破砕部の分類におけ る 「A. 超苦鉄質岩（細片化部）中の 主に正断層センスの破砕部」 の一部に繋がると考えられる。</li> </ul>	<ul style="list-style-type: none"> <li>「A. 超苦鉄質岩（細片化部）中の主に正断層センスの破砕部」 「B. 超苦鉄質岩下部の貫入の影響ゾーンで認められる破砕部 （主に逆断層センス）」 のいずれかに連続すると考えられるが、 A、Bいずれも震源として考慮する活断層ではないと評価。</li> </ul>

台場浜トレンチで認められた破砕部a、b、cは、いずれも震源として考慮する活断層ではないと評価する。

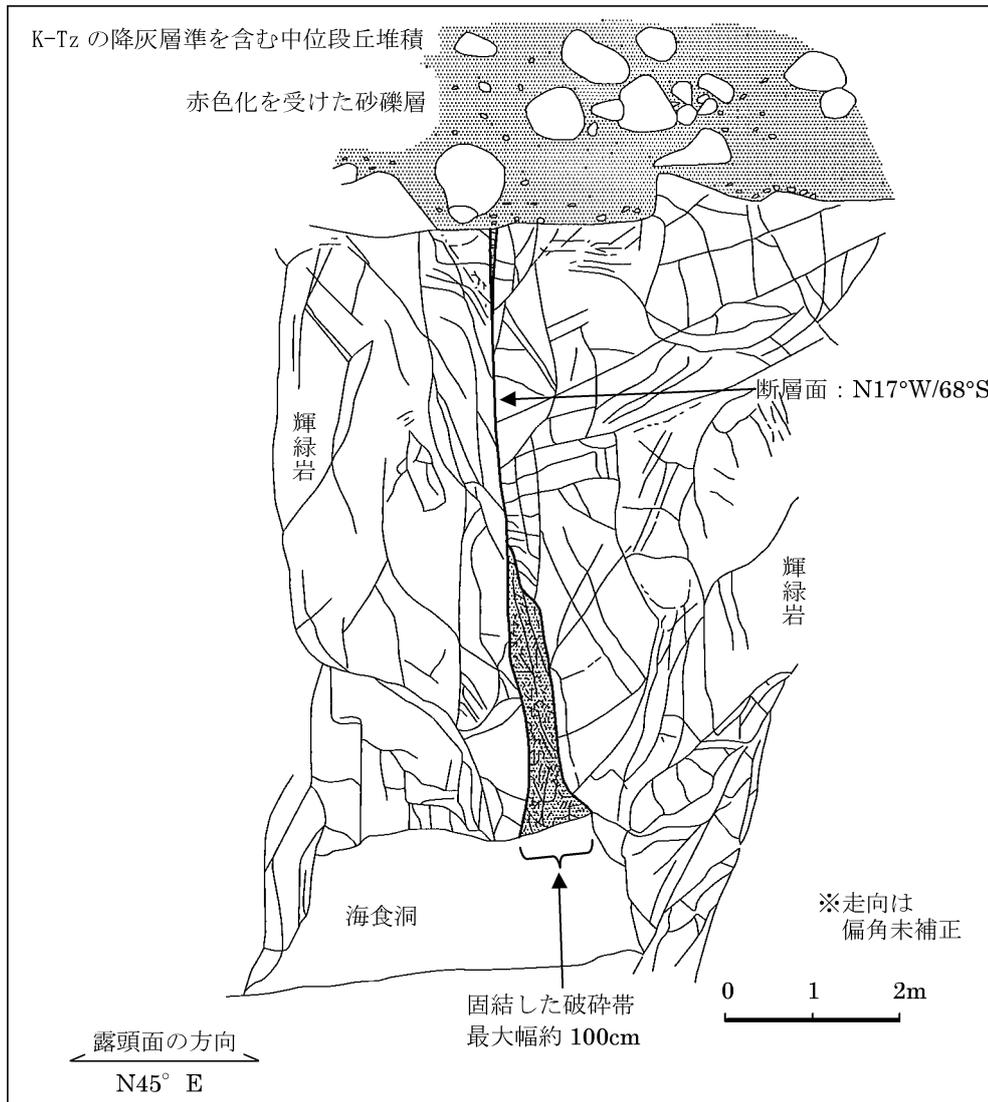
第1.2.3.3.26図 鋸崎海食洞上部の輝緑岩中の破碎帯 露頭スケッチ

鋸崎海食洞上部の破碎帯  
 破碎帯は輝緑岩がやや強く破碎され、一部角礫化～細粒破碎物質化しており海食洞上部では最大幅約 1m 程度の部分もある。露頭上部に K-Tz の降灰層準を含む中位段丘堆積物があり、破碎帯はこれに変位を与えていない。

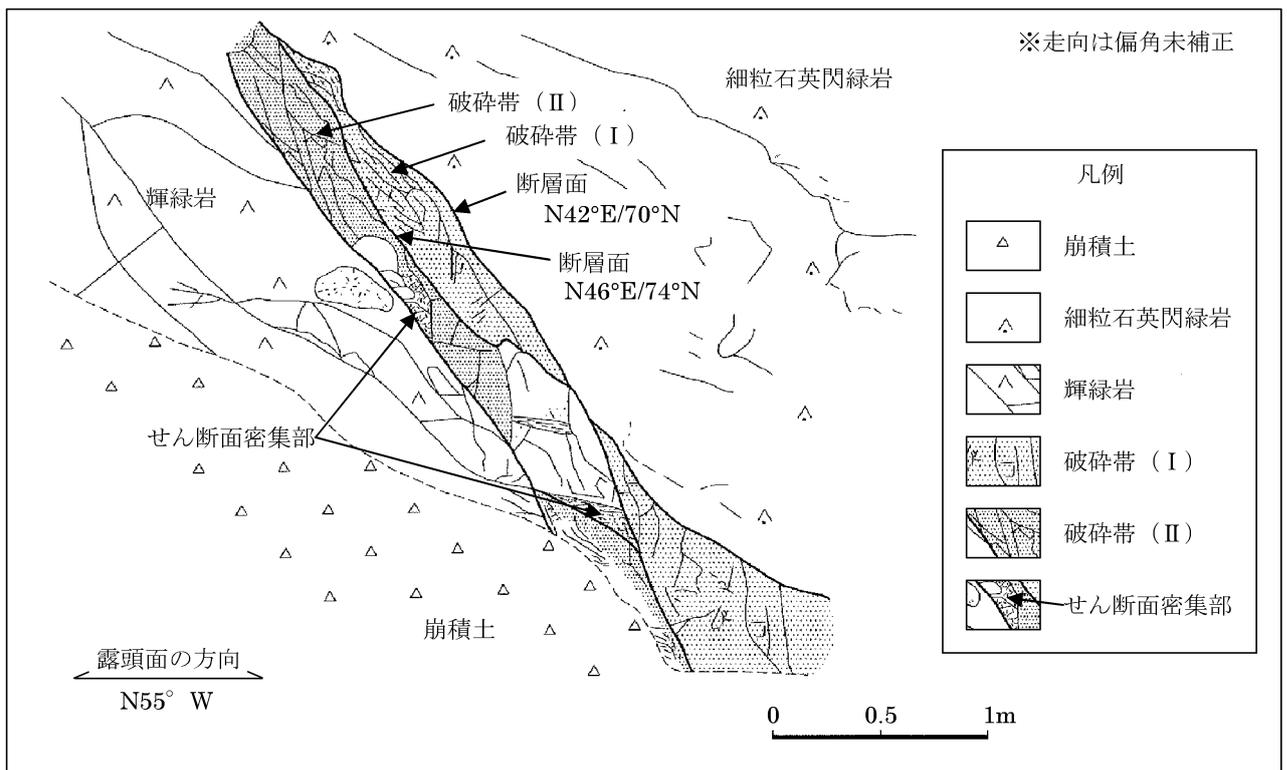
第1.2.3.3.27図 放水口西側の細粒石英閃緑岩と輝緑岩との境界の破碎帯 露頭スケッチ

放水口西側の破碎帯  
 細粒石英閃緑岩と輝緑岩との境界部の固結した破碎帯。破碎帯の見かけの幅は約 1m。  
 破碎帯 (I) : レンズ状に引き伸ばされた細粒石英閃緑岩からなる部分 (幅 0.7m)。  
 破碎帯 (II) : 粘土基質～細片化した細粒石英閃緑岩からなる部分 (幅 0.3m)。

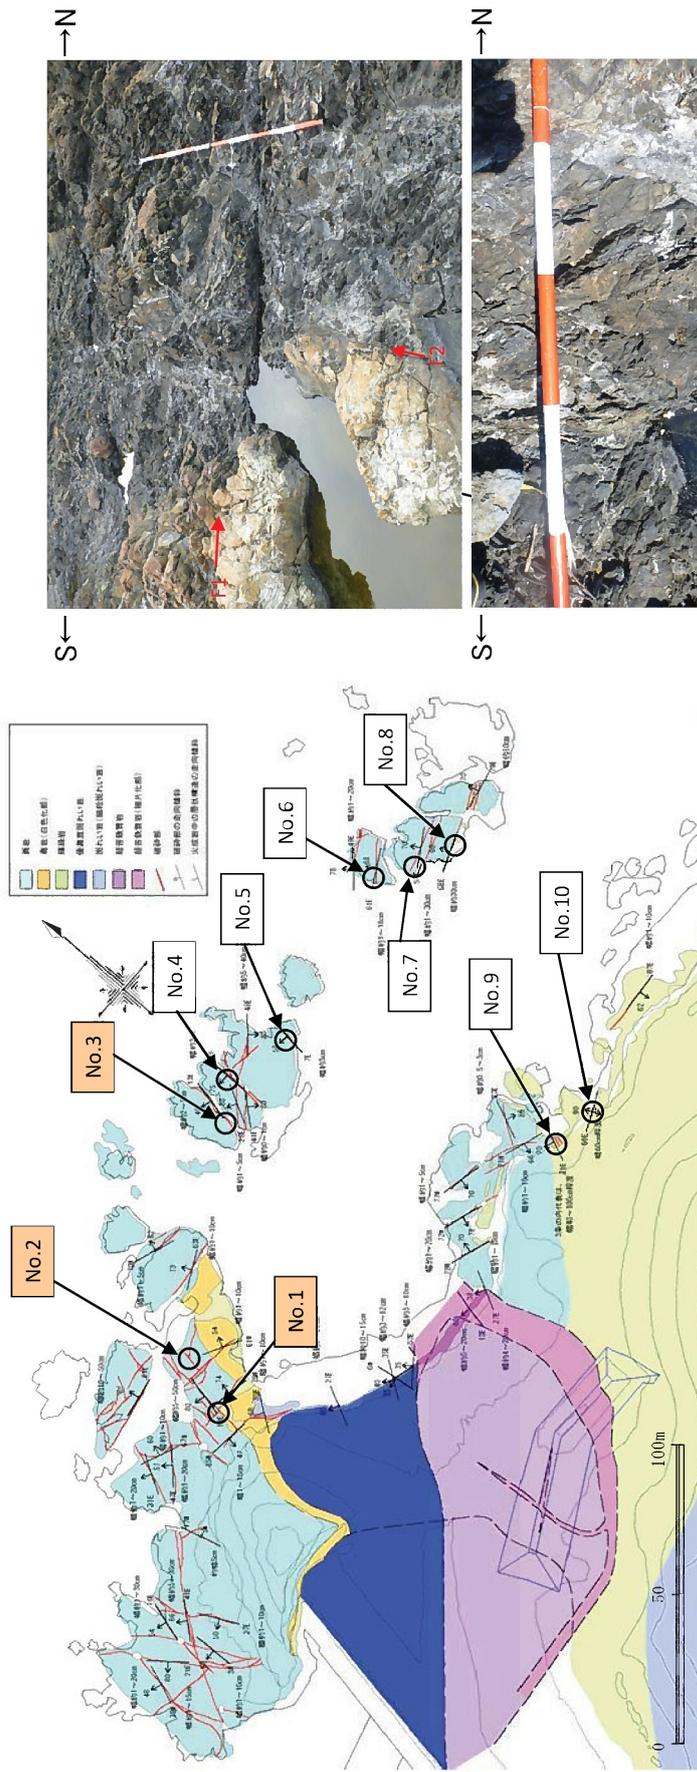
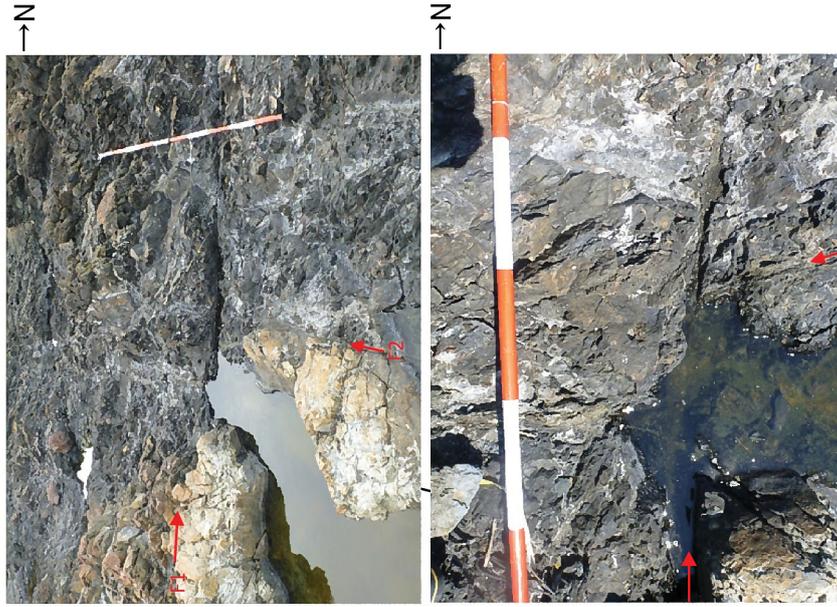
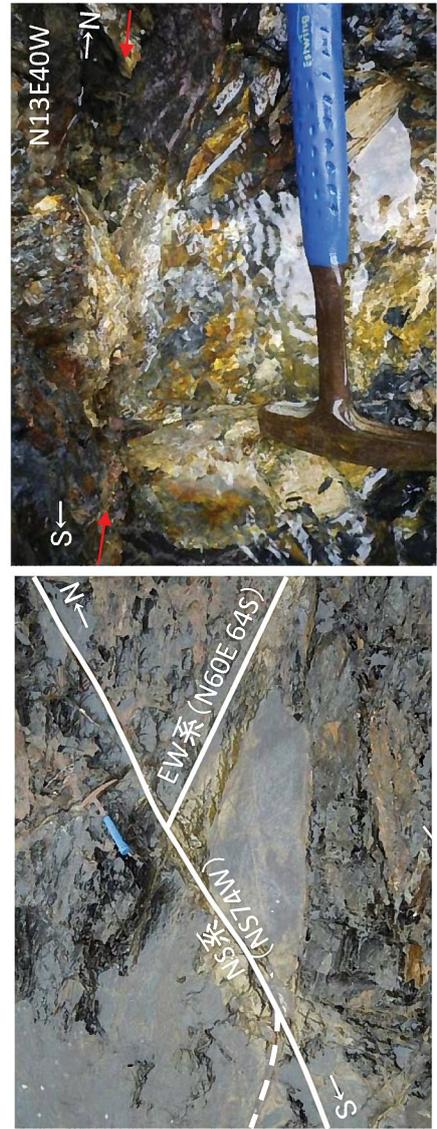
第1.2.3.3.28図(2) 台場浜岩礁付近の地踏査結果 (その1)

No.1 (頁岩中の破砕帯)  
 F1 (N13E80W) がF2 (N81W76S) と  
 頁岩(白色化部)を23cm程度左横ずれ  
 させている。

No.3 (頁岩中の破砕帯)

No.2 (NS系に切られる頁岩中の破砕帯)

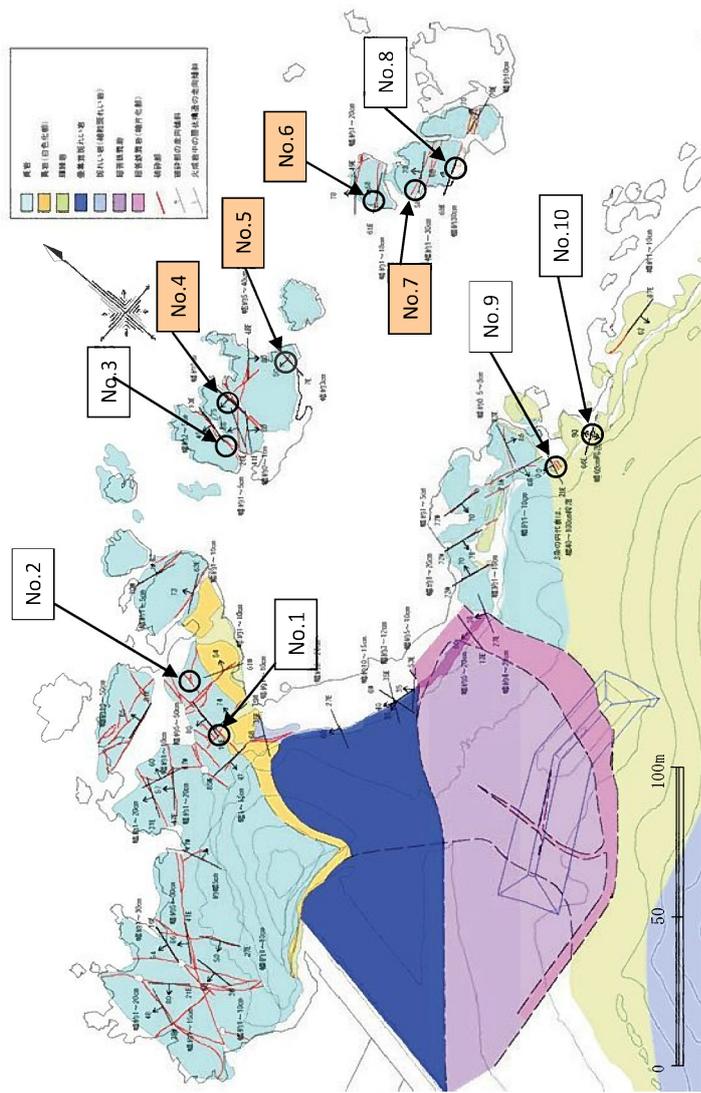
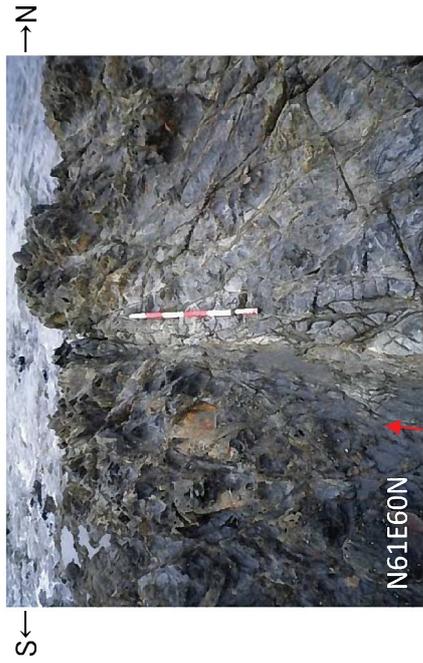
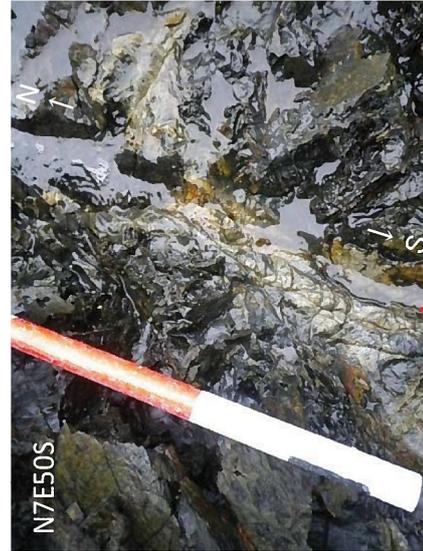
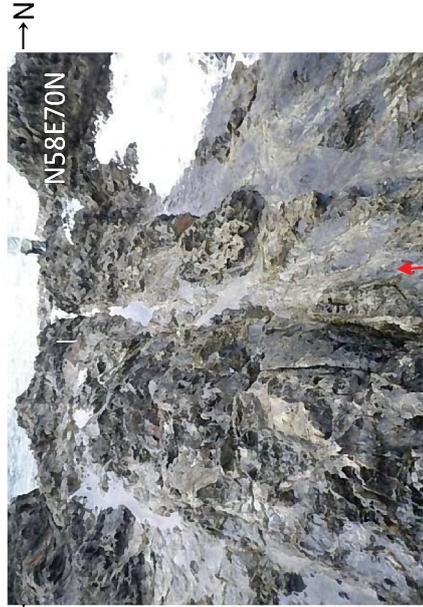
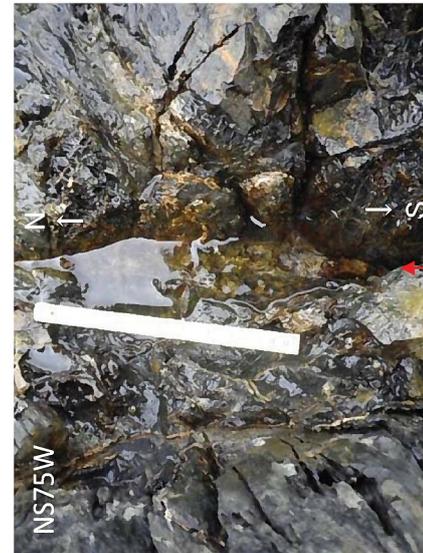
第1.2.3.3.28図(3) 台場浜岩礁付近の地表踏査結果 (その2)

No.6 (頁岩中の破砕帯)

No.5 (頁岩中の破砕帯)

No.7 (頁岩中の破砕帯)

No.4 (頁岩中の破砕帯)

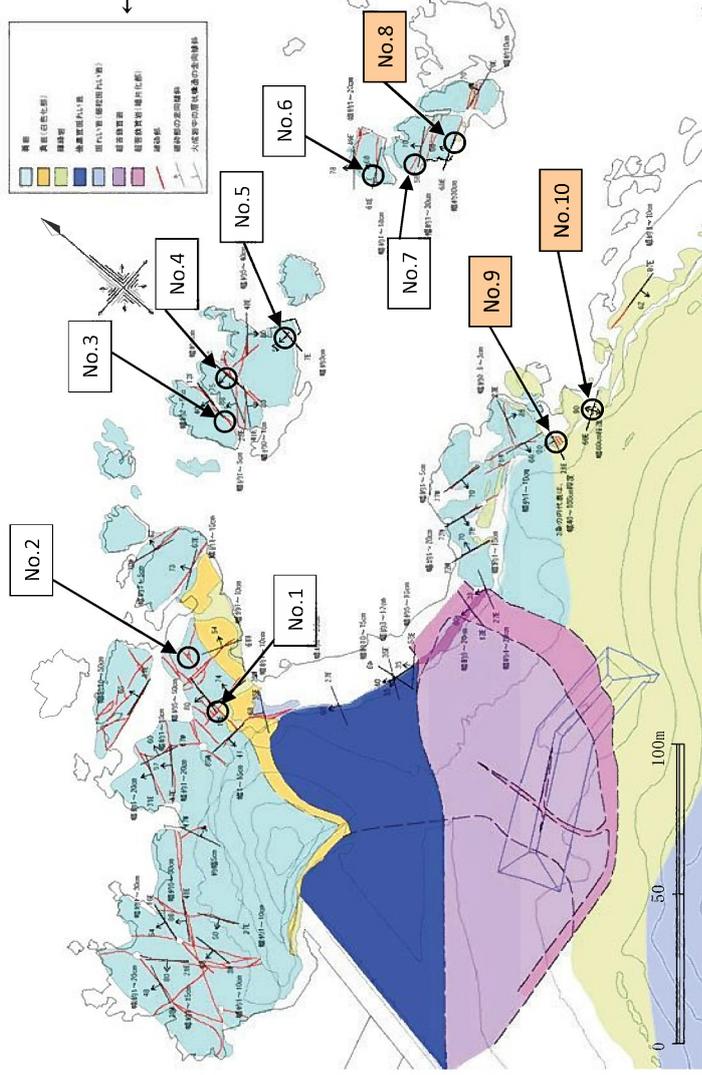
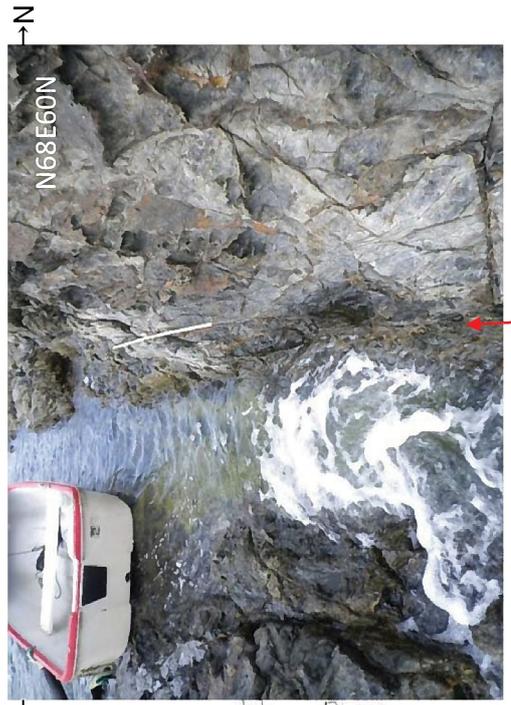
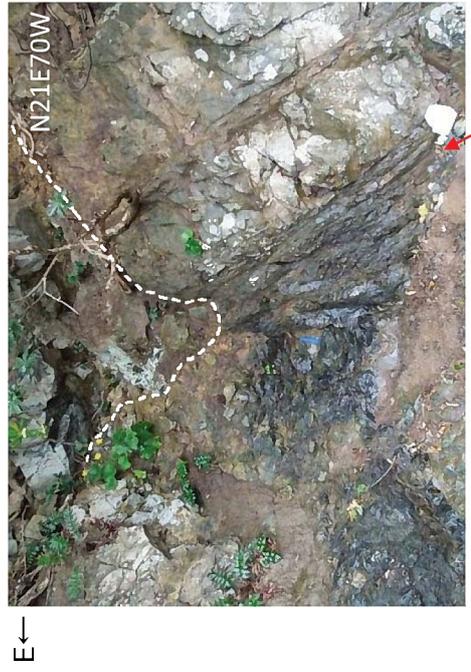
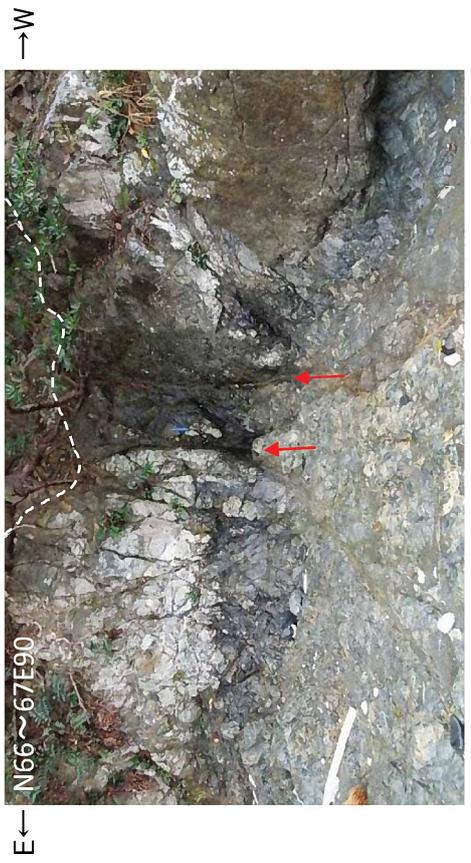
第1.2.3.3.28図(4) 台場浜岩礁付近の地表踏査結果 (その3)

No.8 (頁岩中の破砕帯)

No.9 (輝緑岩中の破砕帯)

No.10 (輝緑岩中の破砕帯)

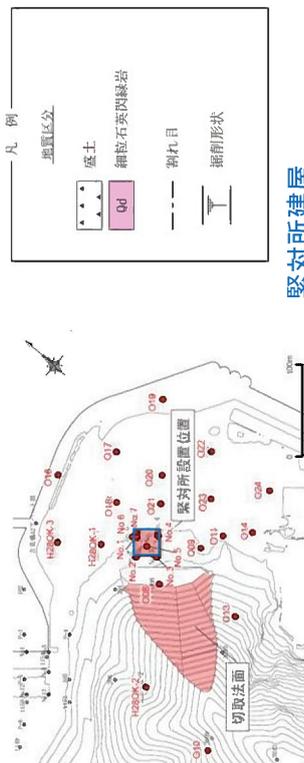
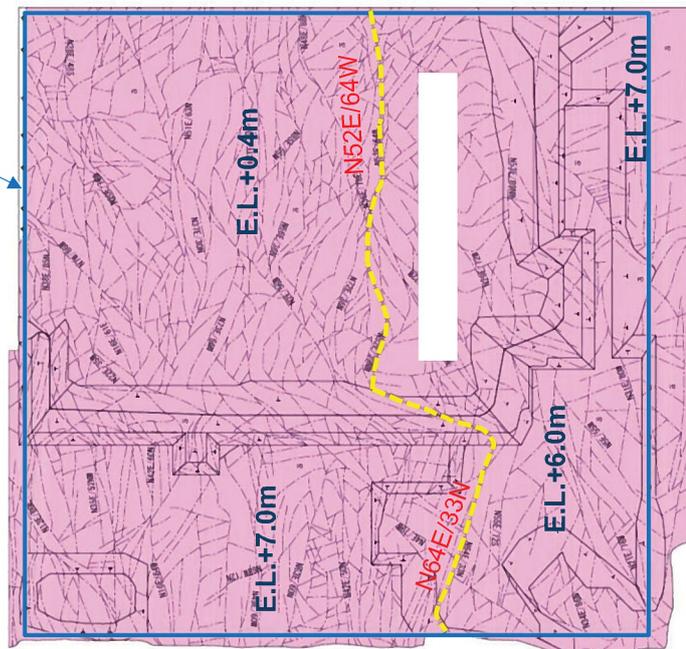
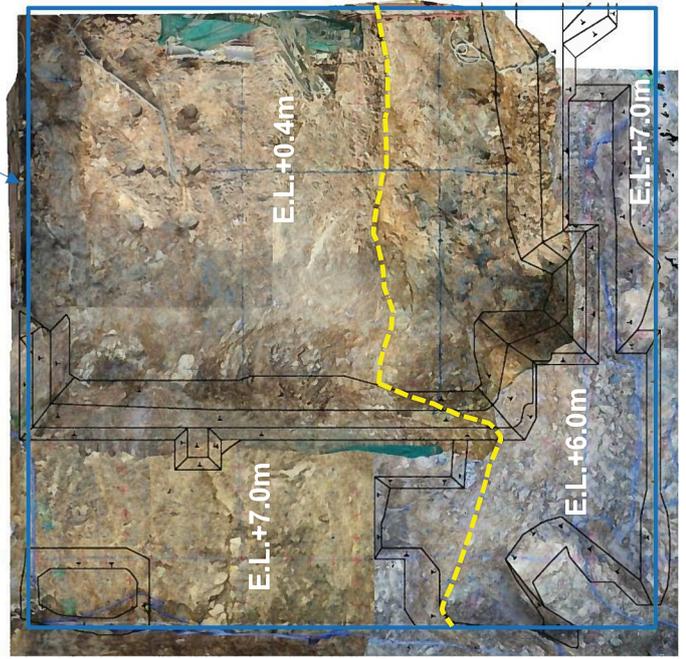
第1.2.3.4.5図 緊急時対策所建屋基礎掘削面観察結果

--- 連続性のよい割れ目

- ・建屋基礎掘削面には、細粒石英閃緑岩が分布する。
- ・建屋基礎掘削面には、北東側から南西側にかけて、連続性のよい割れ目が確認される。

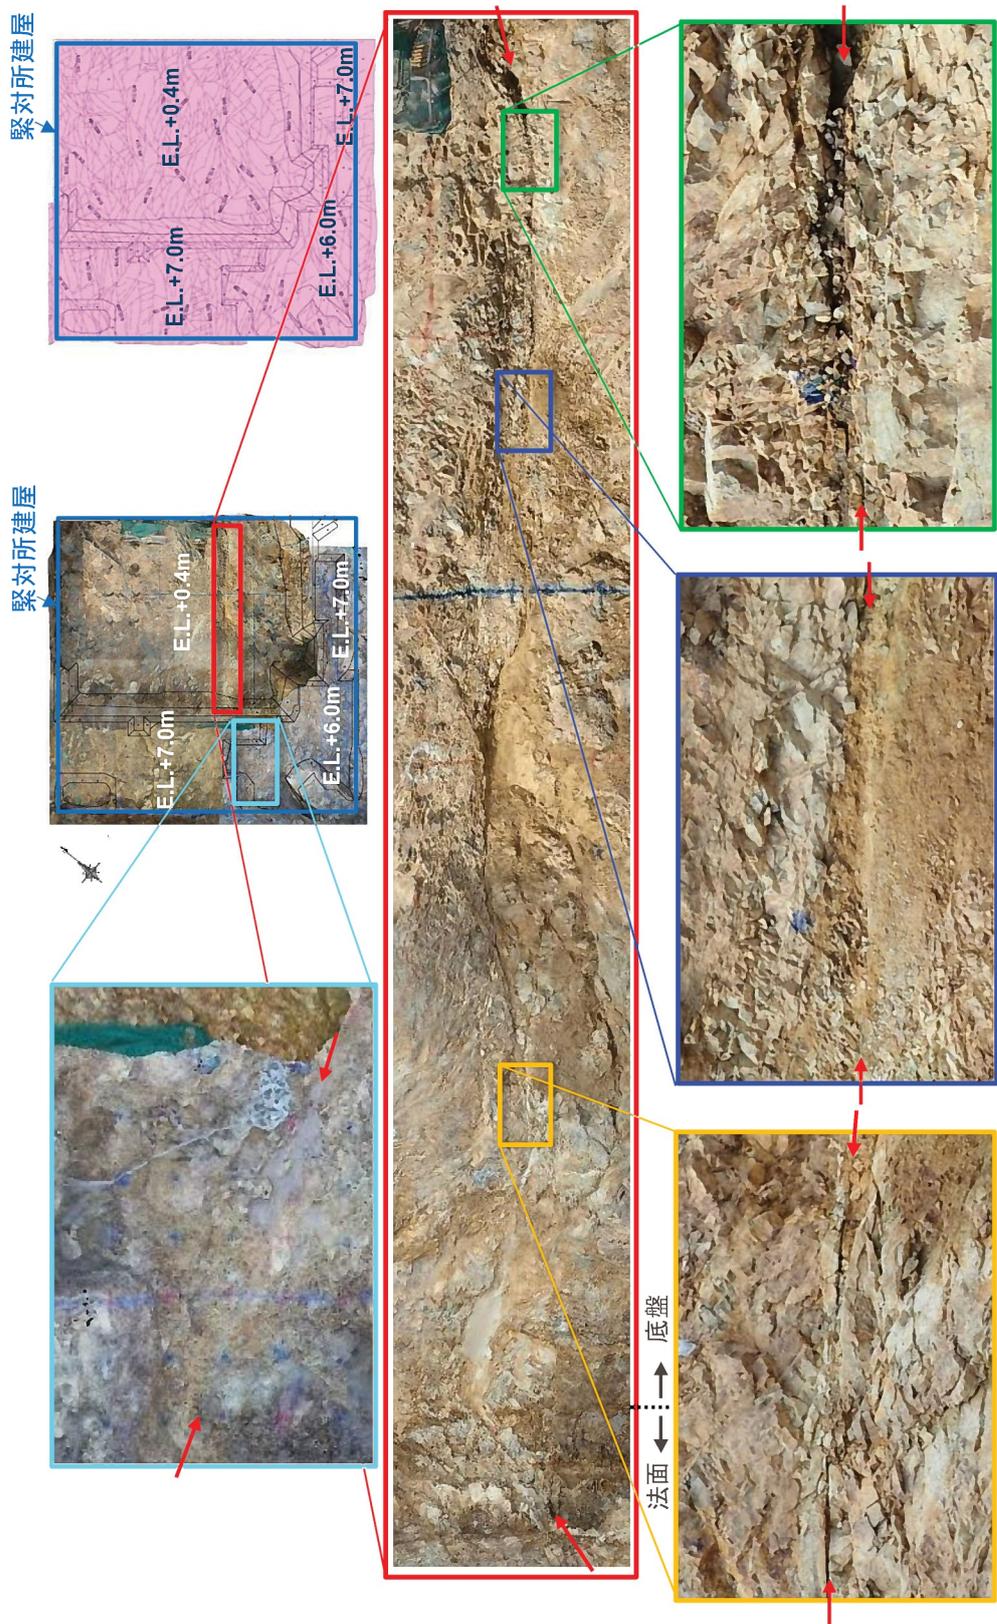
第1.2.3.4.6図 緊急時対策所建屋基礎掘削面の連続性のよい割れ目の性状

・建屋基礎掘削面に認められる連続性のよい割れ目は、一部、流入または変質粘土を挟在するもの、粘土の分布は連続的ではなく、最大幅も20mm程度である。また割れ目は湾曲しており、割れ目付近に定向性のある岩片の配列や粒子の配列は認められず、せん断構造は認められないことから、第38条の評価対象となる破砕部ではないと判断する。

⇒ 建屋基礎掘削面には、第38条の評価対象となる破砕部は認められない。

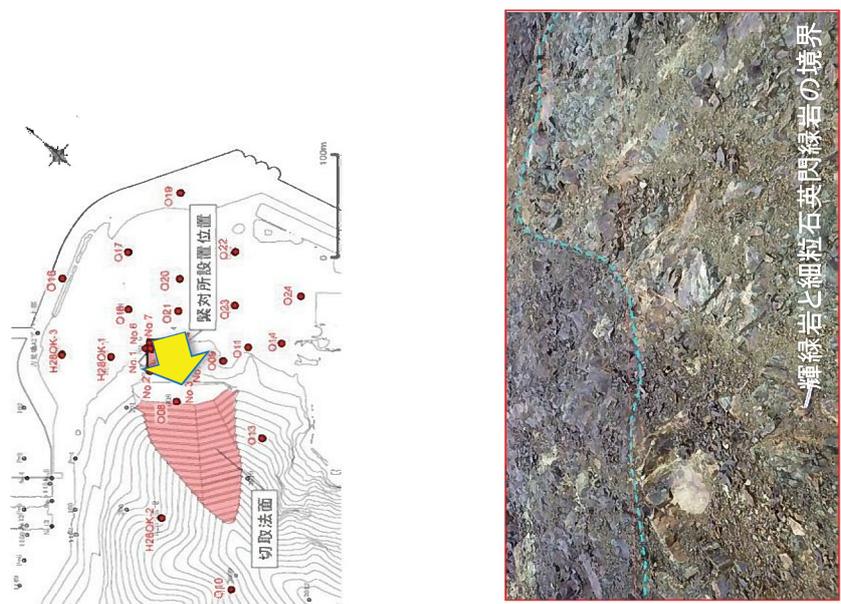
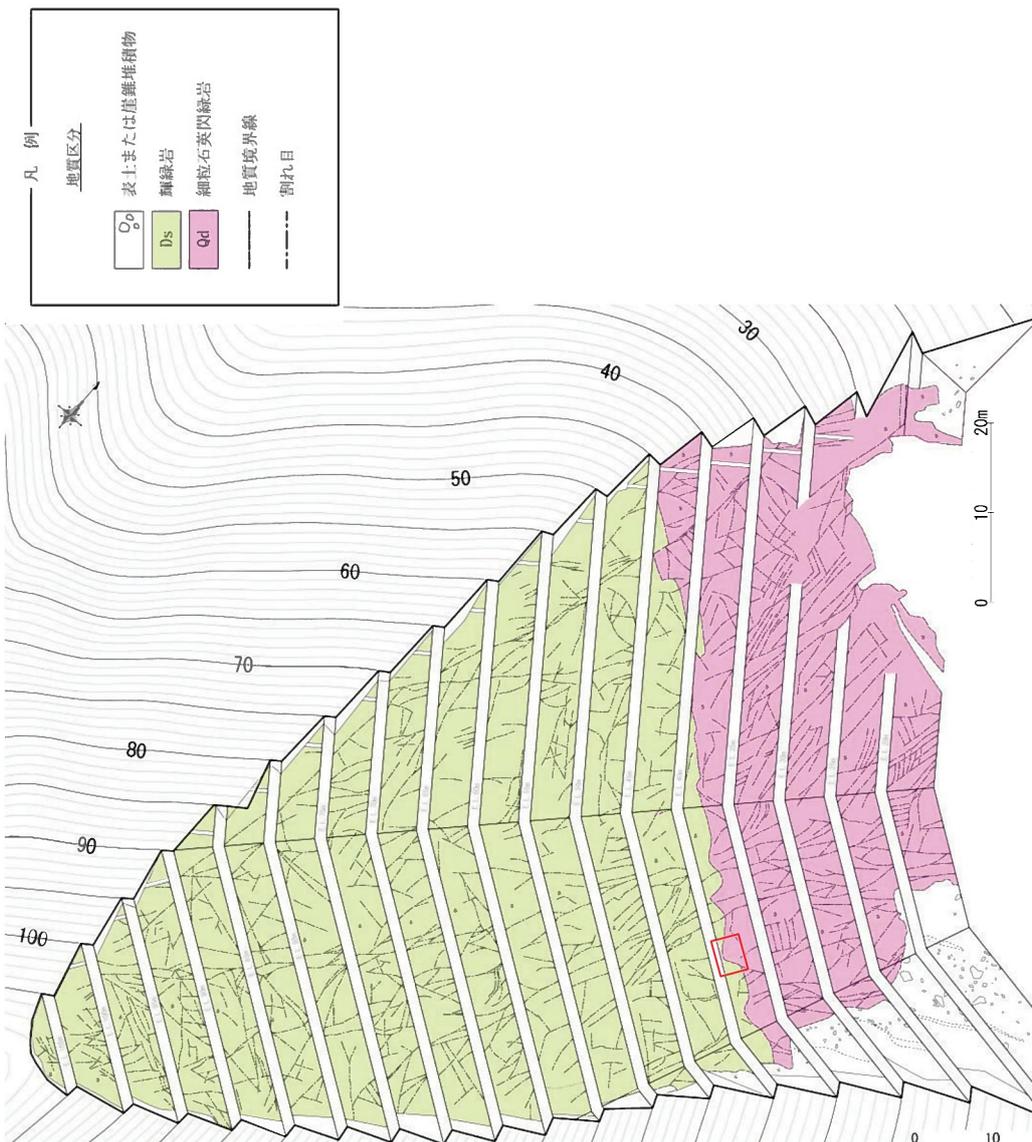
第1.2.3.4.7図 緊急時対策所周辺の切取法面観察結果

・切取法面の上部に輝緑岩が認められ、下部には細粒石英閃緑岩の分布が認められた。輝緑岩と細粒石英閃緑岩の境界は凹凸し、密着している。  
 ・切取法面に破砕部は認められない。

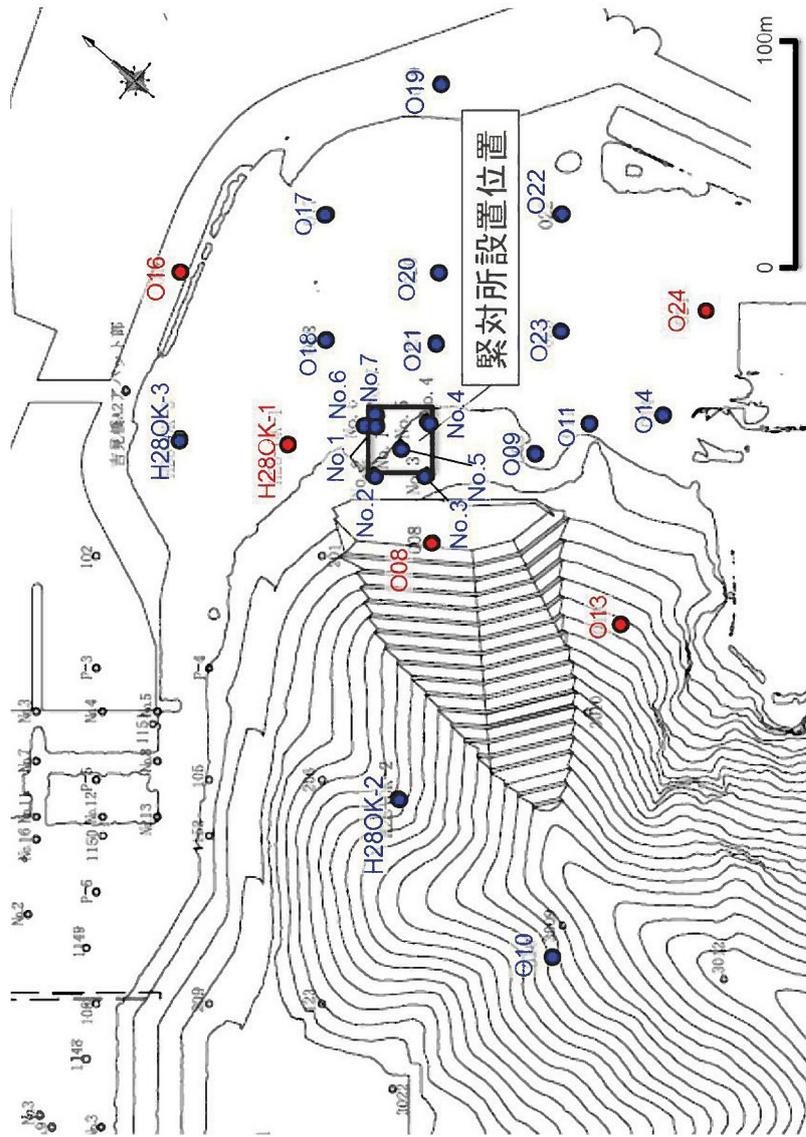
第1.2.3.4.8図 緊急時対策所設置位置及びその周辺のボーリング調査結果

●: 破砕部が認められた  
ボーリング  
●: 破砕部が認められなかった  
ボーリング

孔名	深度(m)	標高(E.L.m)	性状	走向(°)	傾斜(°)	破砕幅(cm)
O08	156.05	-131.91	砂状～角礫状破砕部	52W	40SW	4
O13	118.75	-77.41	粘土混じり砂状破砕部	88W	67S	1
O16	46.40	-44.32	粘土混じり角礫状破砕部	88E	54S	2
O24	110.32	-100.77	礫混じり砂状破砕部	63E	50NW	2
H28OK-1	74.43	-65.11	砂混じり粘土状破砕部	84W	37N	0.5

・O08、O13、O16、O24及びH28OK-1孔において破砕部が認められた。  
 ・このうち、O08孔で認められた破砕部は幅が4cmであり、それ以外の破砕部はいずれも幅3cm以下であった。

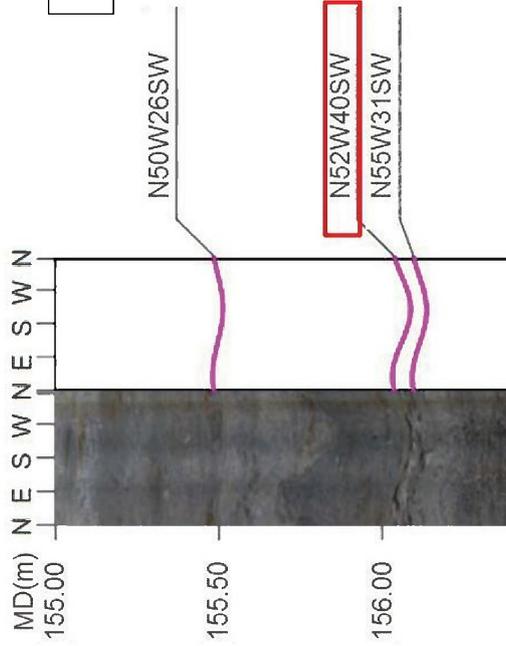
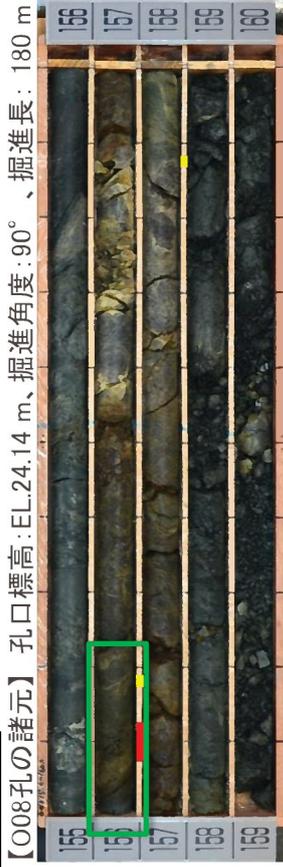
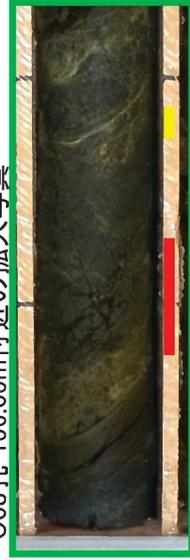
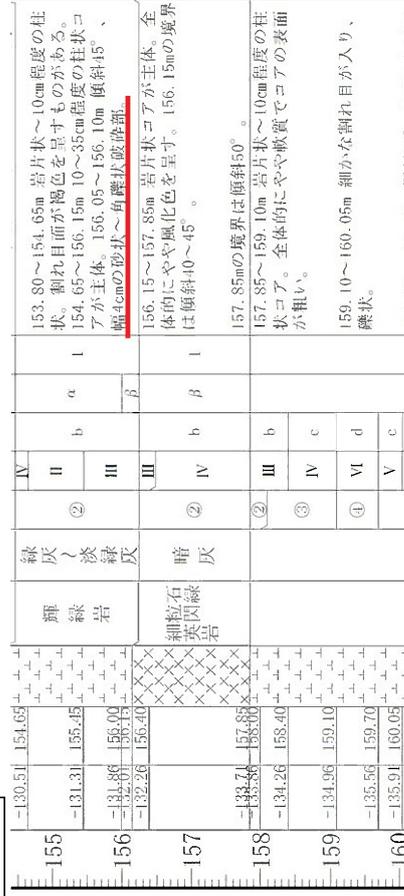
- ・O08孔の深度156.05m付近において、輝緑岩中に幅4cmの砂状～角礫状破砕部が認められた。
- ・BHTV画像解析の結果、最新面の走向傾斜はN52W/40SWであった。

O08孔 156.05m付近の拡大写真

破砕部  
輝緑岩と細粒石英閃緑岩の境界

・156.05m付近に最新面が認められ、最新面に沿って幅4cmの密度低下部が認められた。

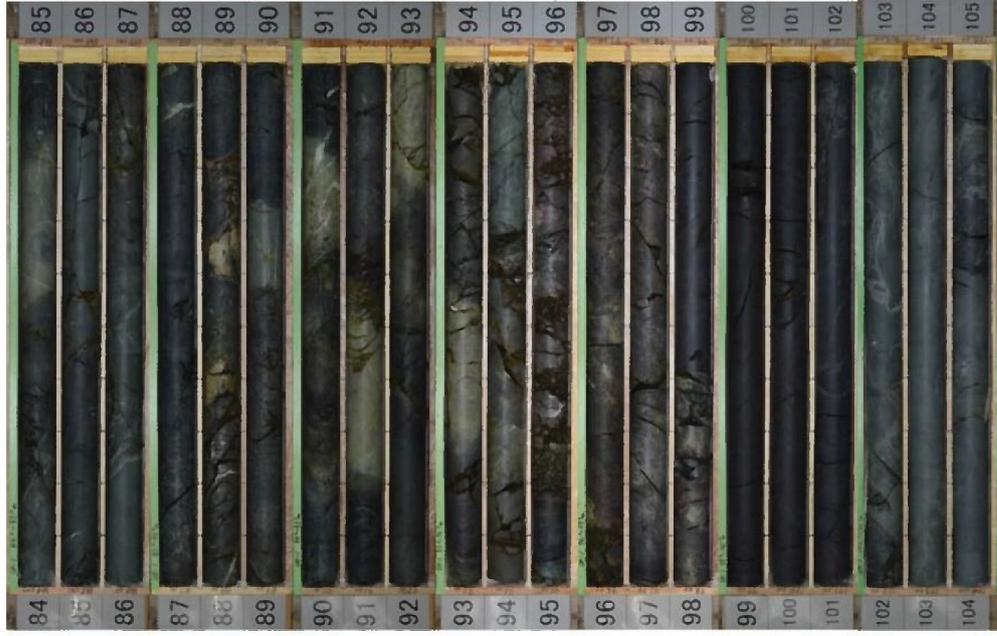
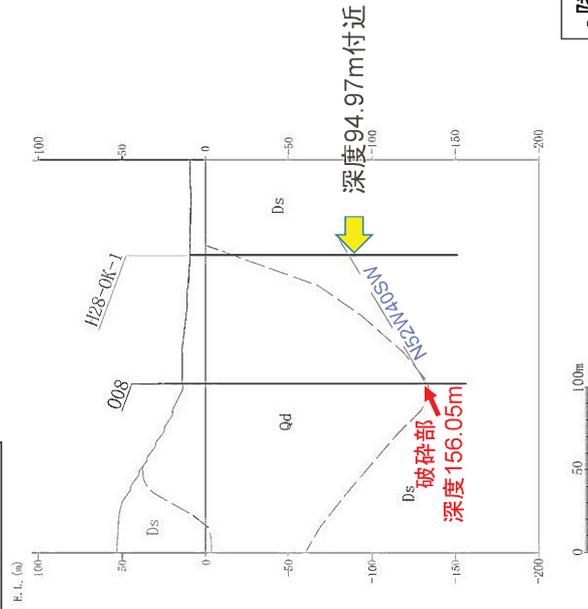
H28OK-1孔 破砕部直伸延長上付近のコア写真

・隣接するH28OK-1孔において、O08孔の深度156.05mで認められた破砕部の直伸延長上付近に破砕部は認められない。

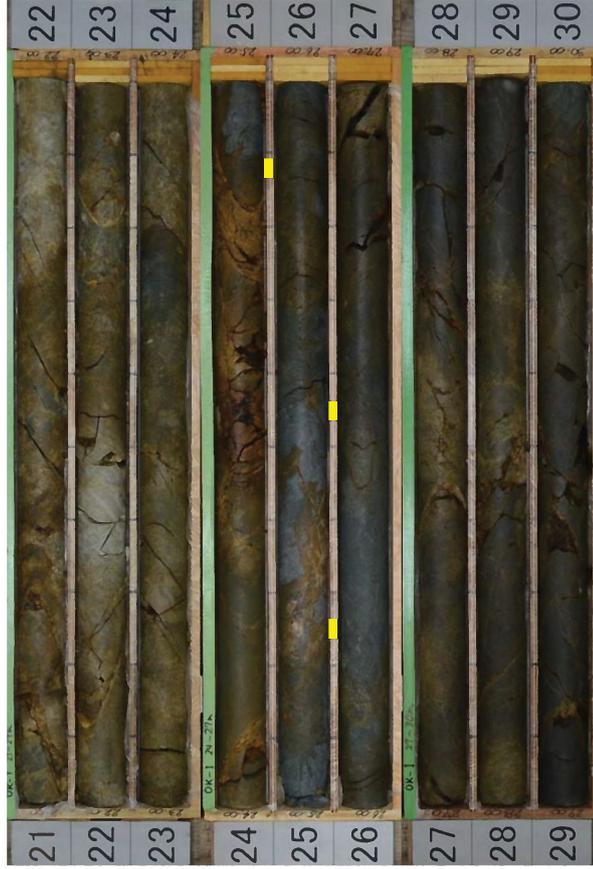
H28OK-1孔 岩種境界付近のコア写真

・H28OK-1孔の細粒石英閃緑岩と輝緑岩の境界付近において破碎部は認められない。
