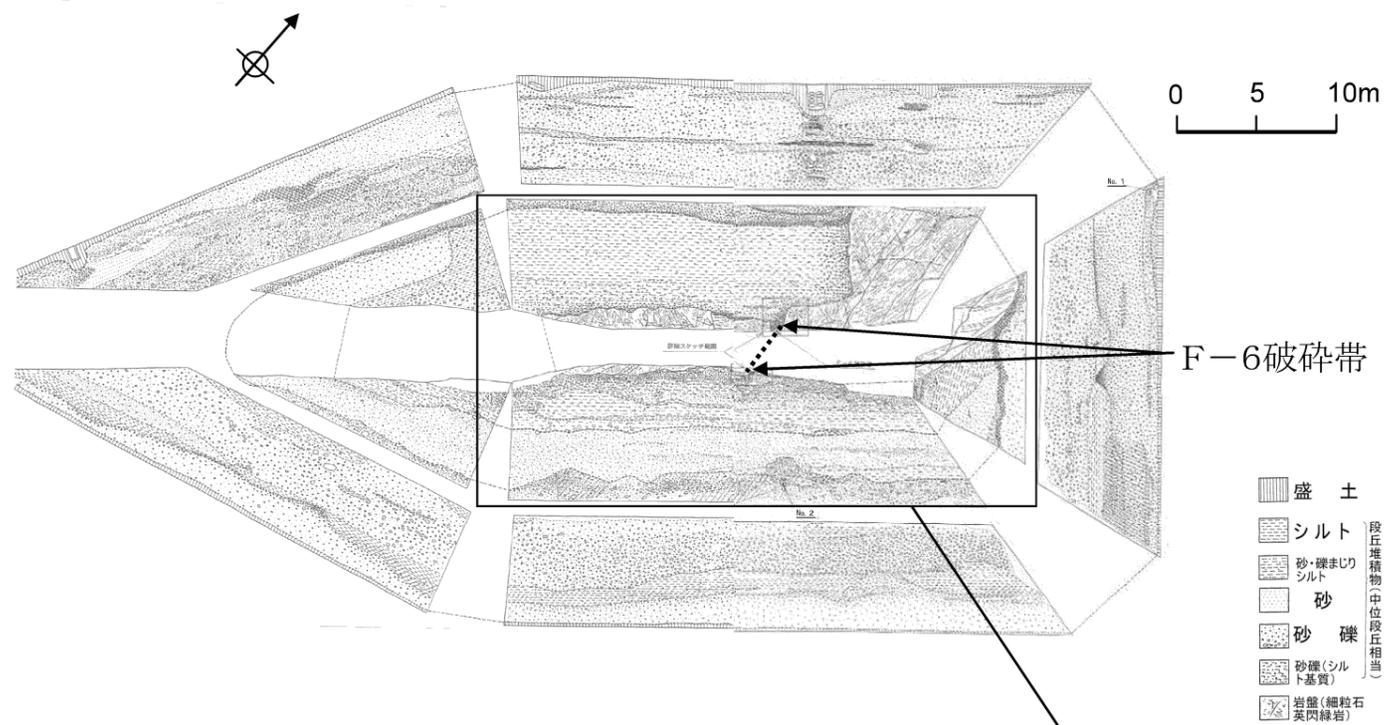
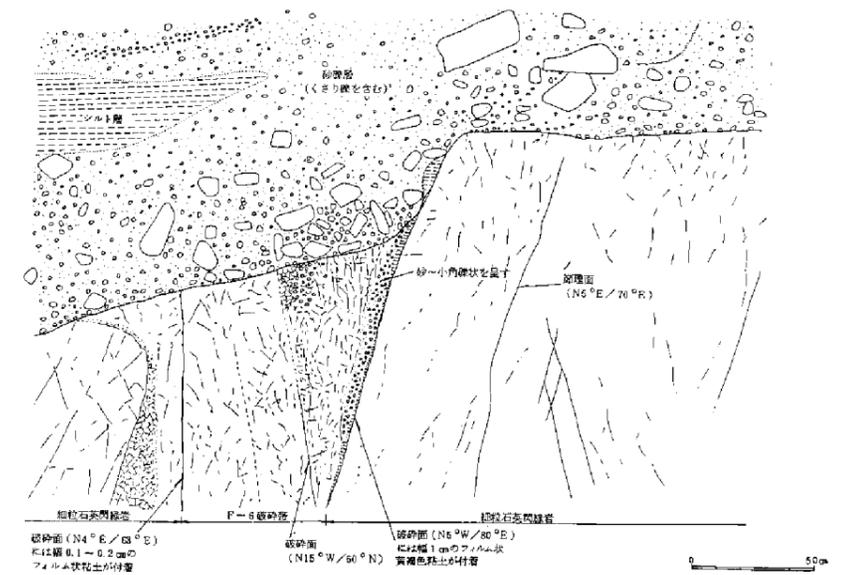
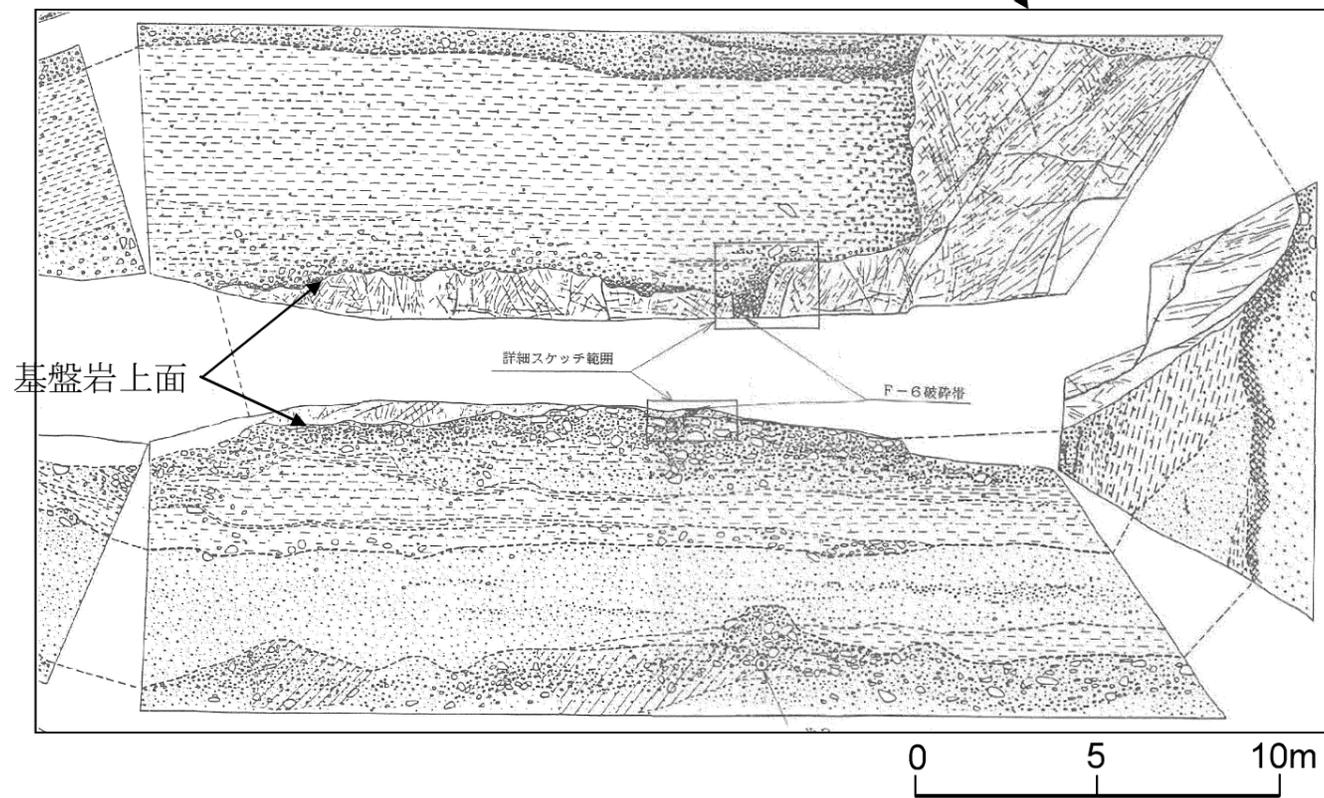
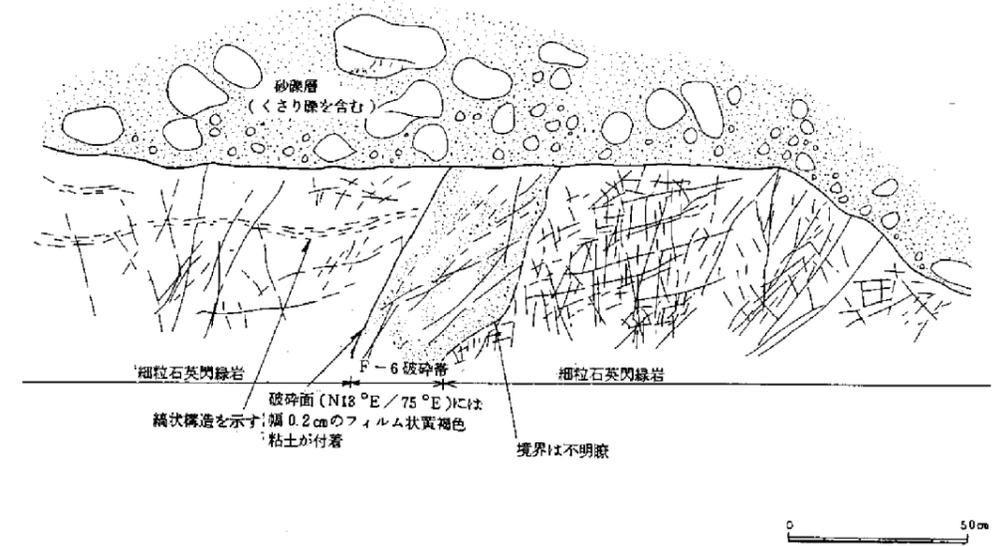
第1.2.3.4.12図 既往トレンチ調査結果

既往トレンチF-6破碎帯詳細スケッチ(北西側側壁底部)

既往トレンチF-6破碎帯詳細スケッチ(南東側側壁底部)

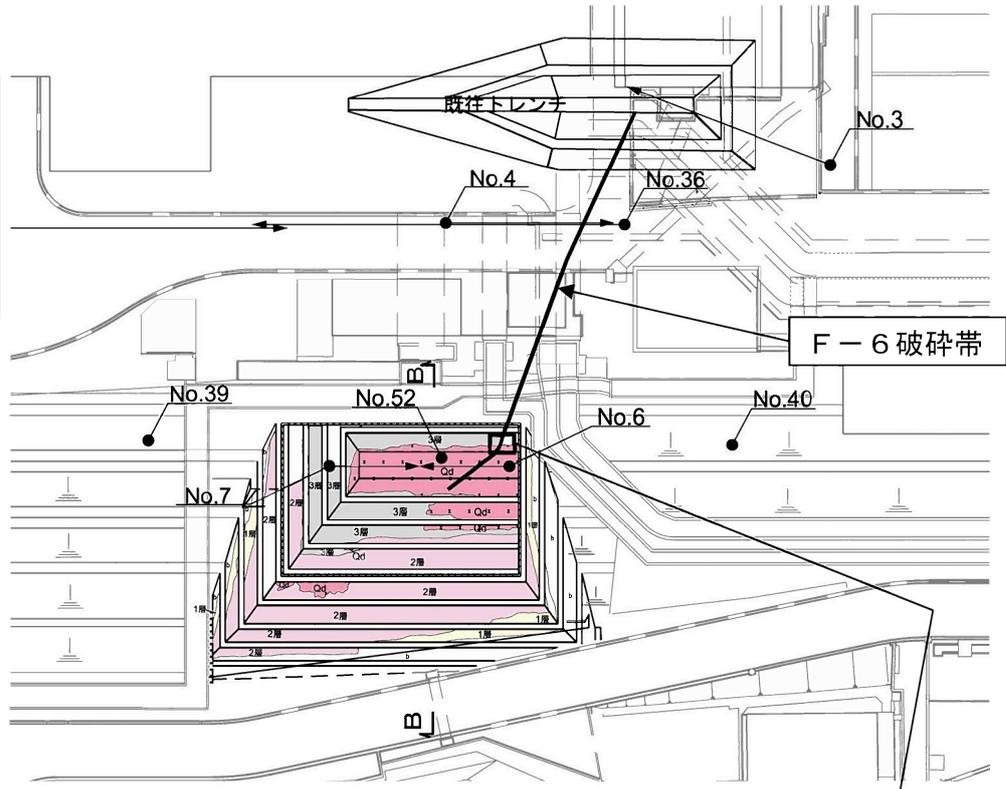
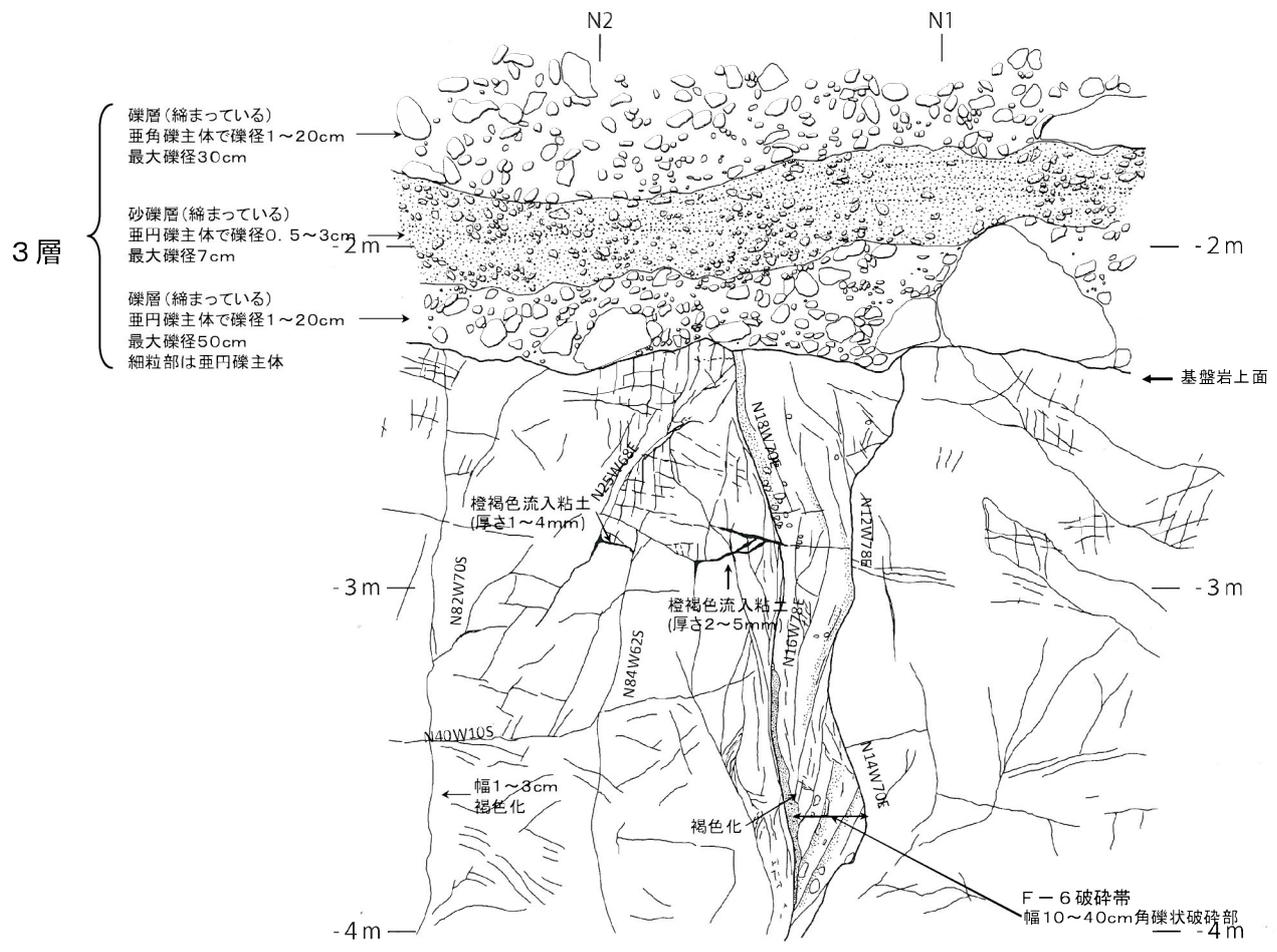
第1.2.3.4.16図 南側トレンチ北壁スケッチ

※破碎帯は E. L. 3m に投影して表示

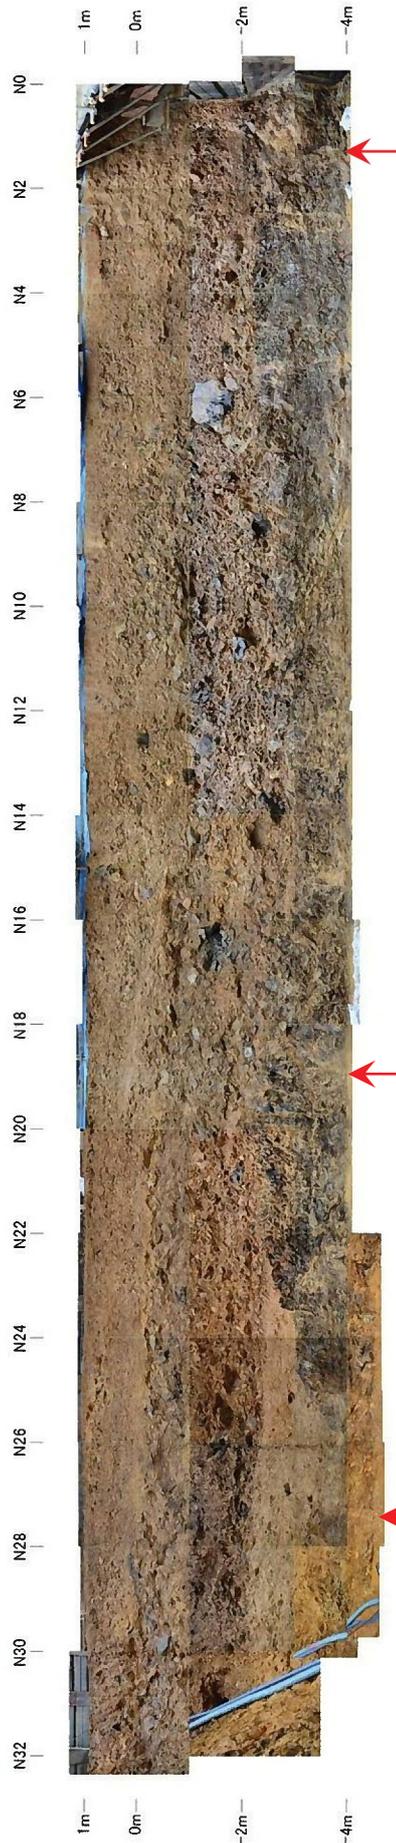
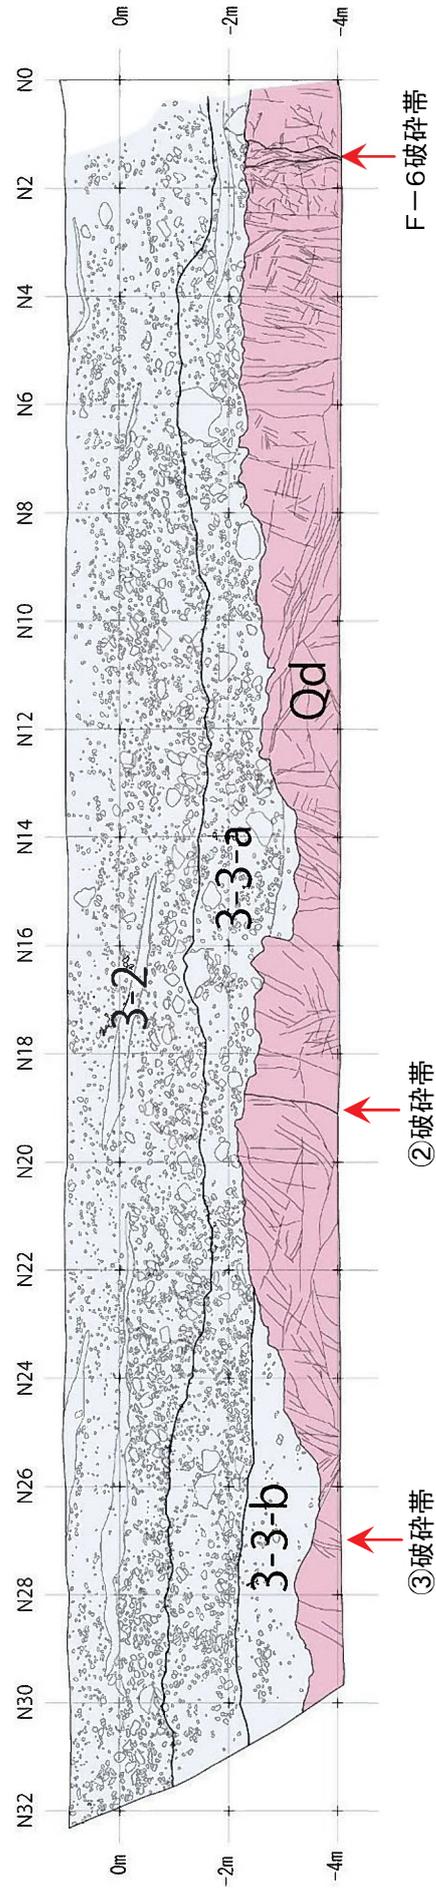
第1.2.3.4.18図 南側トレンチ調査結果（北側法面全体写真及びスケッチ）

F-6破砕帯

②破砕帯

③破砕帯

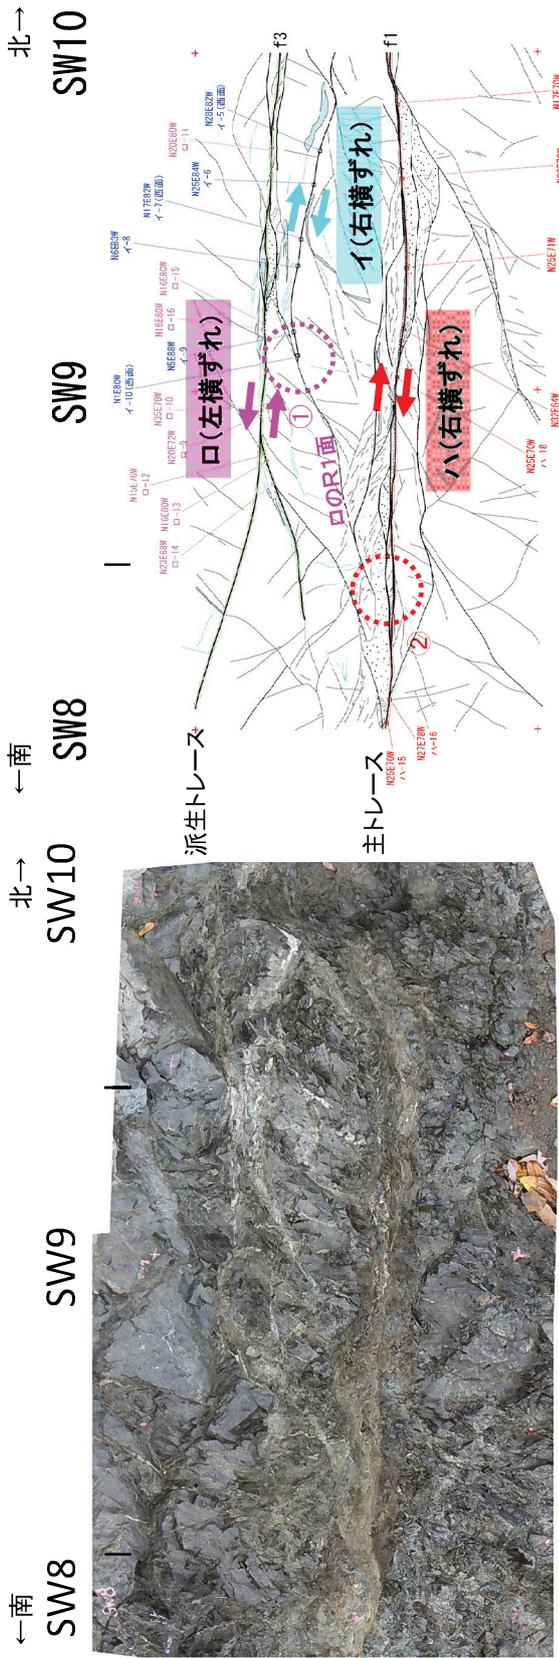
第1.2.3.4.19図 山頂トレンチにおけるF-6破砕帯の活動履歴評価の例 (SW8~SW10)

イ: 石英脈の引きずりに特徴付けられる弱いせん断構造を有する右横ずれせん断面  
 口: 派生トレース周辺に多く見られる左横ずれせん断面  
 ハ: 主トレース周辺に多く見られる右横ずれせん断面(最新活動面)

- ①: 口のR1面が、イのY面を切る。
- ②: ハのY面沿いの構造が、口のR1面を切る。

※多重逆解法を用いた活動ステージの検討の結果、活動ステージ「ハ」は古い順で「ハ-2」、「ハ-1」に分類され、本地点の活動ステージは「ハ-2」に相当。

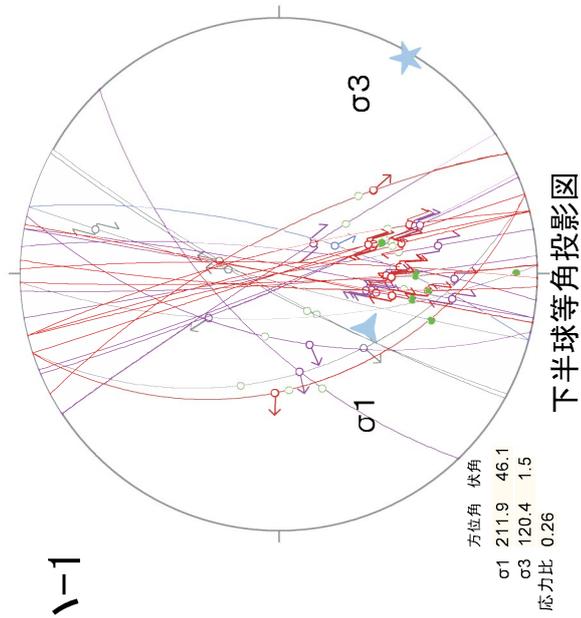
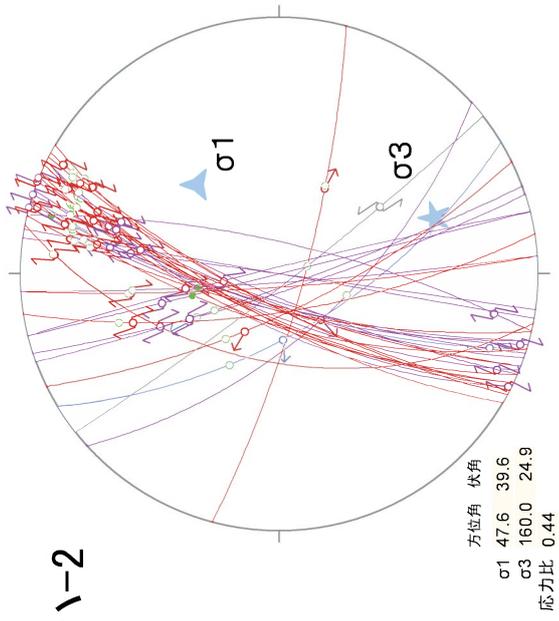
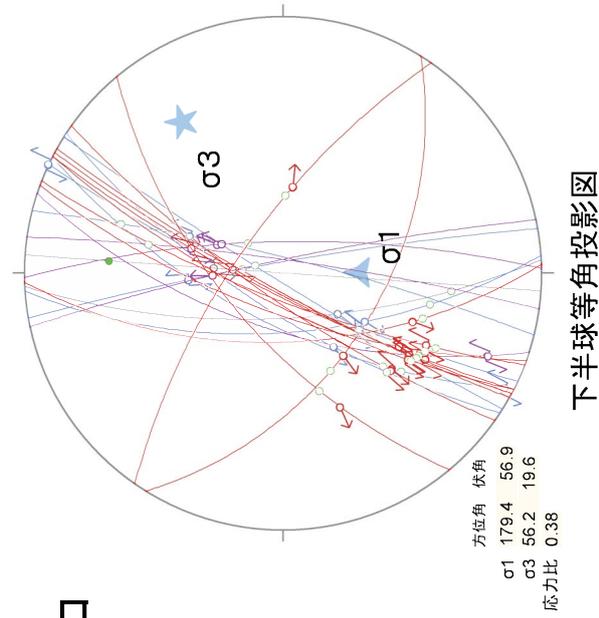
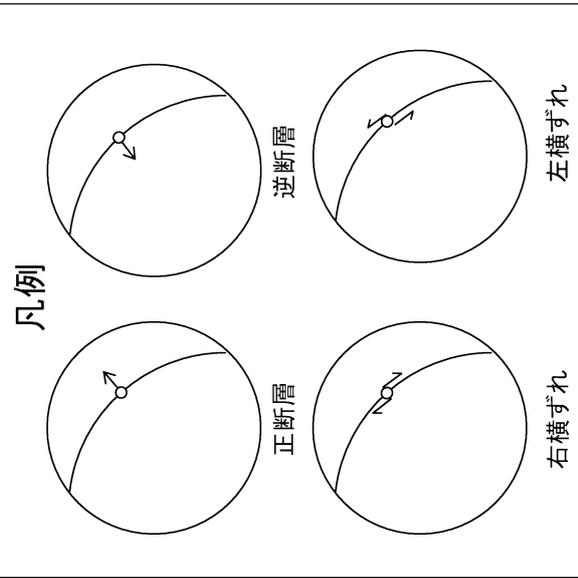
第1.2.3.4.21図 各活動ステージに対応する応力状態

ハ-1

ハ-2

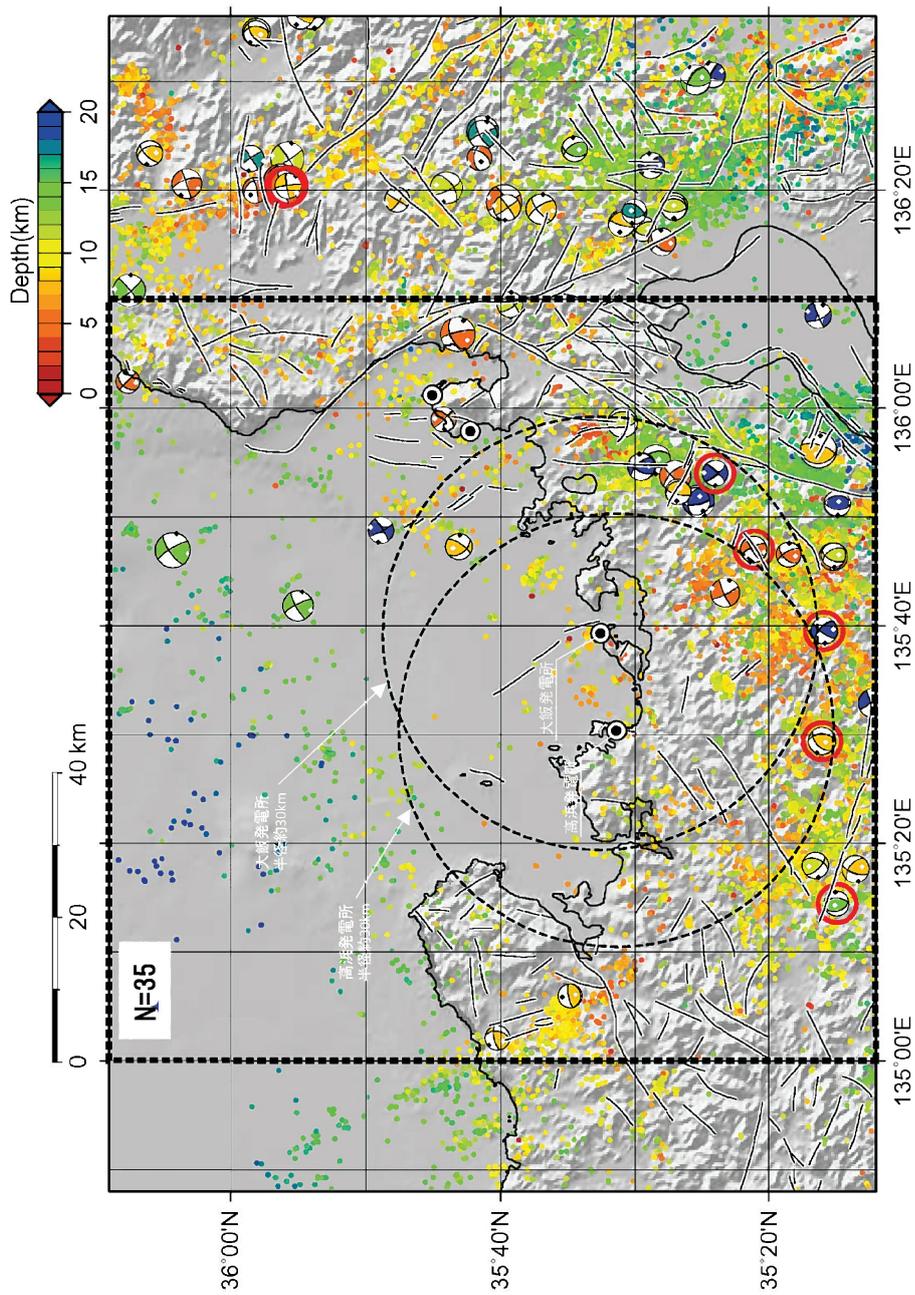
第1.2.3.4.22図(1) 大飯発電所敷地周辺における現在の広域応力場に関する検討(1)

図中の○は東北地方太平洋沖地震発生後を示す

・ 上記条件に合致する震源メカニズム解を防災科学技術研究所 F-netより抽出した結果、35個の震源メカニズム解が抽出された。  
 ・ 抽出された震源メカニズム解によれば、大飯発電所の敷地から半径約30kmの範囲には、正断層型の地震の発生は認められない。  
 ・ 35個の震源メカニズム解を解析対象とし、多重逆解法(Yama,ji (2000a<sup>(23)</sup>、2000b<sup>(24)</sup>))を用いて、大飯発電所敷地周辺における現在の広域応力場に関する検討を行った。

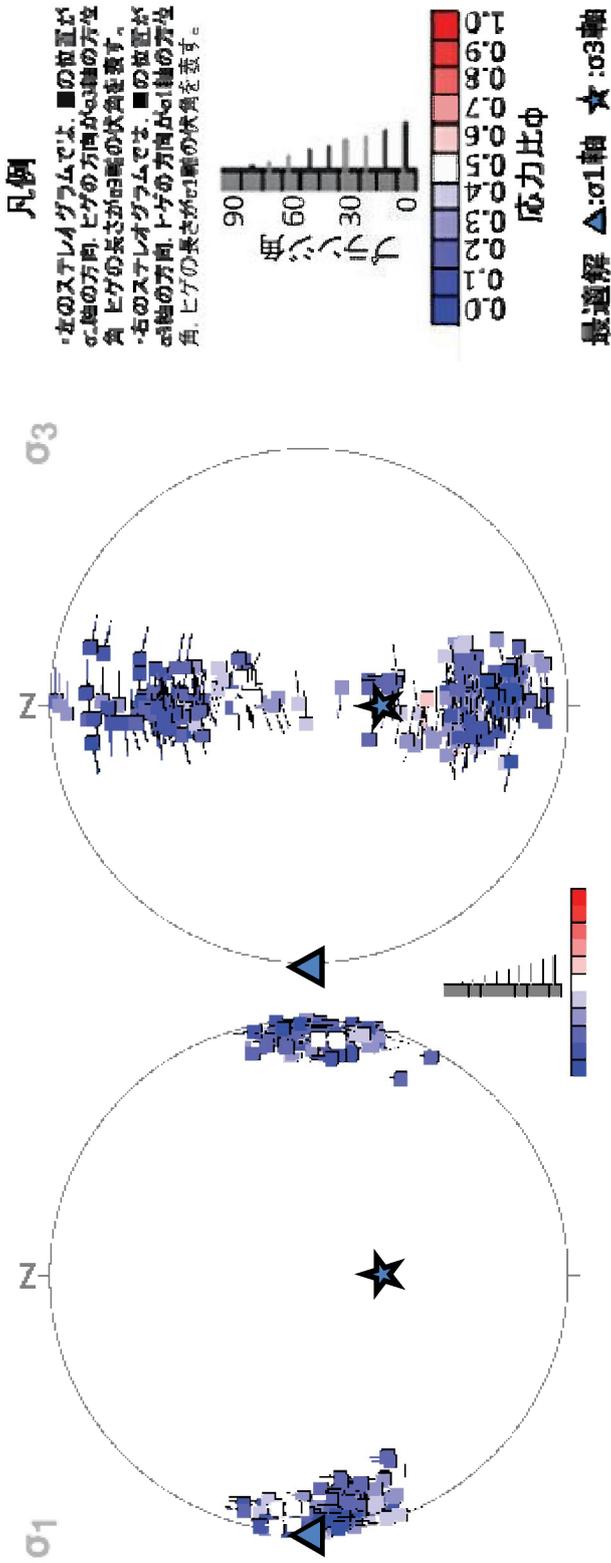
第1.2.3.4.22図(2) 大飯発電所敷地周辺における現在の広域応力場に関する検討(2)

$$\text{応力比 } \phi = \frac{\sigma_2 - \sigma_3}{\sigma_1 - \sigma_3}$$

- $\sigma_1$  は東西で水平 → 東西圧縮応力場
- $\sigma_3$  は南北でやや傾く → 横ずれ(主体) ~ 逆断層
- 応力比  $\phi$  が小さいので、 $\sigma_2$  と  $\sigma_3$  の差は極めて小さい

• 35個の震源メカニズム解を解析対象とし、多重逆解法(Yamaji (2000a<sup>(23)</sup>), 2000b<sup>(24)</sup>)を使用して、敷地周辺における現在の広域応力場に関する検討を行った結果、敷地周辺における現在の広域応力場は、東西圧縮応力場である。

• なお、現在の広域応力場は、東北地方太平洋沖地震発生以前と以降で顕著な変化は認められない。
