第1.2.3.3.3図 台場浜トレンチ壁面スケッチ (トレンチ東部)

第1.2.3.3.12図 台場浜付近 地質分布図

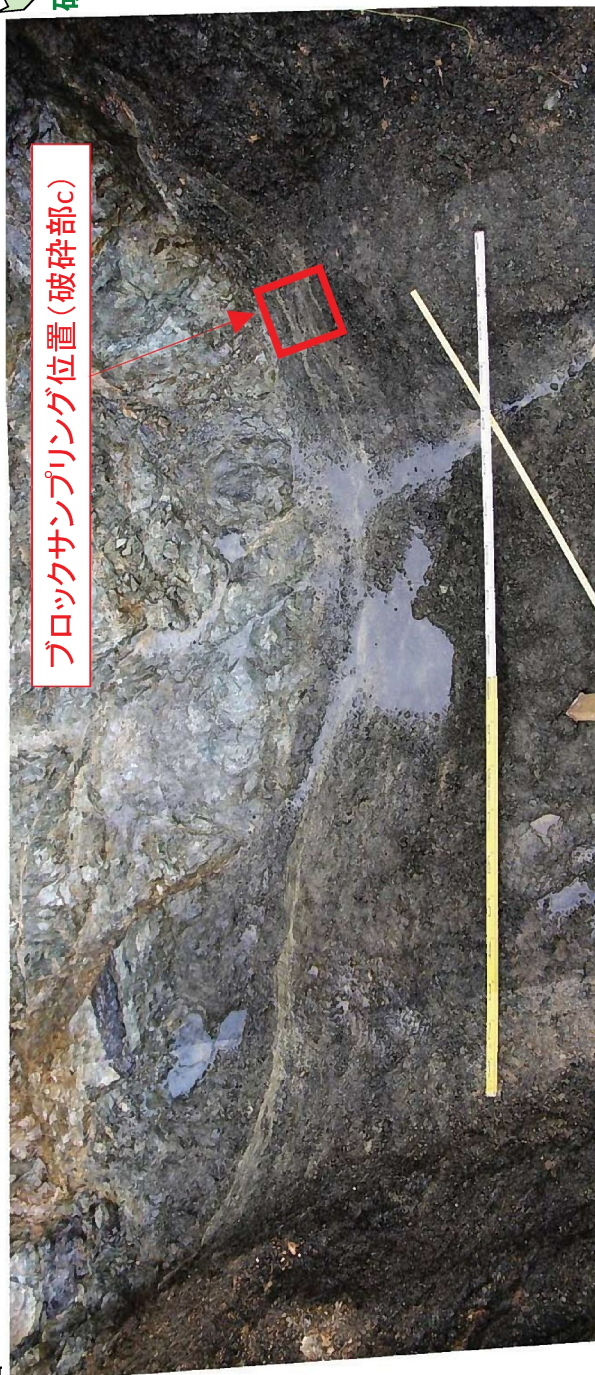
第1.2.3.3.8図 台場浜トレンチ東端付近底盤スケッチ

輝緑岩と超苦鉄質岩の境界は凹凸を有し、その分布は一部を除き破碎部と一致しない。  
この地質境界付近の超苦鉄質岩中に湾曲した数条のすべり面 (破碎部 c) が認められる。

| 台場浜<br>トレンチの<br>破砕部 | 破砕部a, b | 破砕部c |
|---|---|---|
| トレンチに<br>おける<br>観察結果等 | <ul style="list-style-type: none"> <li>破砕部a, bと西トレンチ底盤の破砕部は<br/>一対のもので地すべりによるものと考え<br/>られる。</li> </ul> | <ul style="list-style-type: none"> <li>破砕部cは超苦鉄質岩と輝緑岩の境界付近の超苦鉄質岩中に分布<br/>し、E層堆積以降活動していないと考えられる。</li> </ul> |

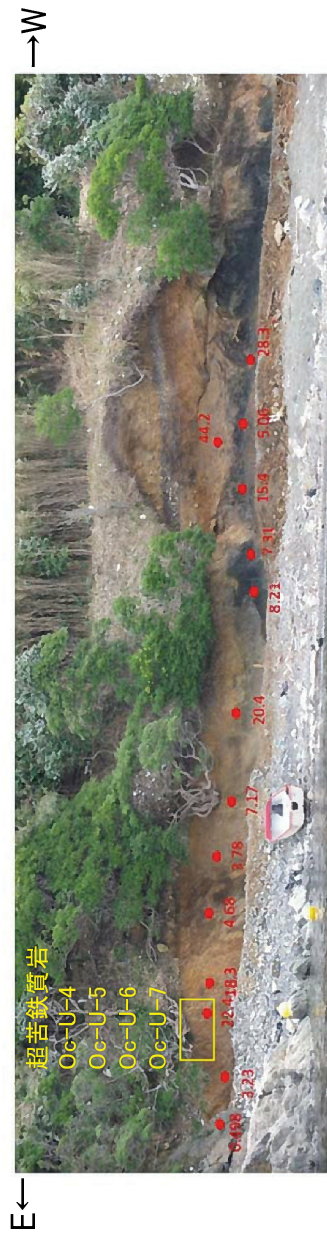
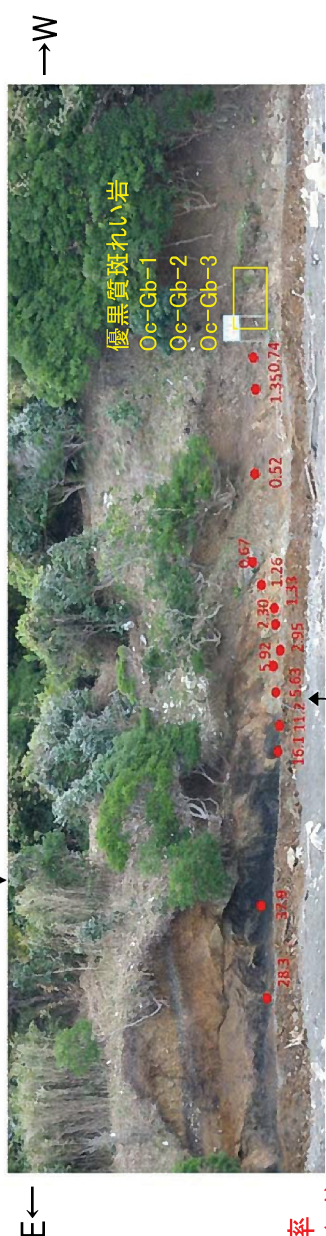
第1.2.3.3.16図(2) 台場浜付近 残留磁気測定結果(2)

● 帯磁率  
( $\times 10^{-3}(\text{SI})$ )

超苦鉄質岩/優黒質斑れい岩境界
