第 3.2.43 図(1) 花折断層 CT 画像解析結果 (Loc. 2) (1)

第3.2.46図 陸台町付近の詳細傾斜量図及び地形断面図

第3.2.59 図 上林川断層 綾部市味方町～上延町付近の調査位置図

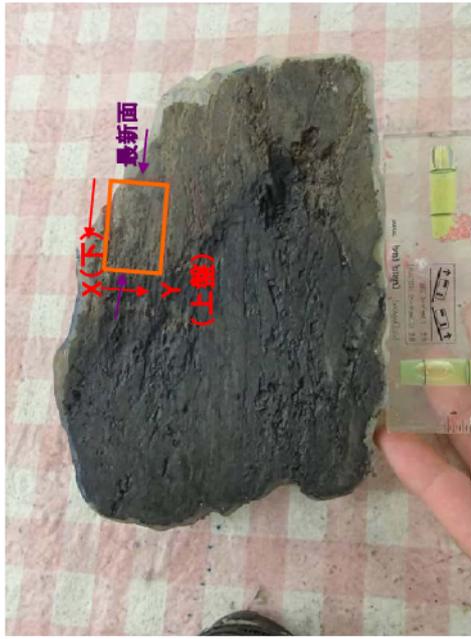
80° SEの条線に水平で、断層面に直交な面で薄片を作成・観察した。

薄片観察結果

- ・分帯: ①強変質破砕部(細～中粒カタクレーサイト)、②粘土混じり砂礫(断層角礫帯)、③粘土状破砕部(断層ガウジ、最新)分帯はアクスチャーに基づく。全体的に酸化鉄が分布しており、最新面に沿っても認められる。
- ・薄片を横断するY面が薄片中央部に1条認められる。このY面は直線性に富み、③に沿って分布する。このY面を最新面とする。
- ・最新面や逆断層成分を示すR1面には粘土鉱物がランダムに発達しており、やや不明瞭になっており、最新面に沿って層状構造は認められない。
- ・①: フラグメントは主に石英から構成され、斜長石・イライト・セリサイトも見られる。石英にはサブグレイン化しているものもある。マトリックスは細粒化したフラグメントやセリサイトからなる。
- ・セリサイトは構造に沿って配列するが変形・破砕していないことから、破砕したのち変質している可能性がある。
- ・②: フラグメントは①起源物質からなる(①の構造を残したフラグメント)。マトリックスは細粒の粘土鉱物からなる。
- ・③: ②のマトリックスを構成する粘土鉱物と同じものからなる。分布は断続的である(膨縮する)。
- ・①と②中に正断層成分を示す変形指標が認められる。②中には逆断層成分を示す変形指標が認められる。さらに、②が③をゾーンとしてせん断していることから、運動成分は正断層から逆断層、右傾すれ正断層へと回転した可能性がある。

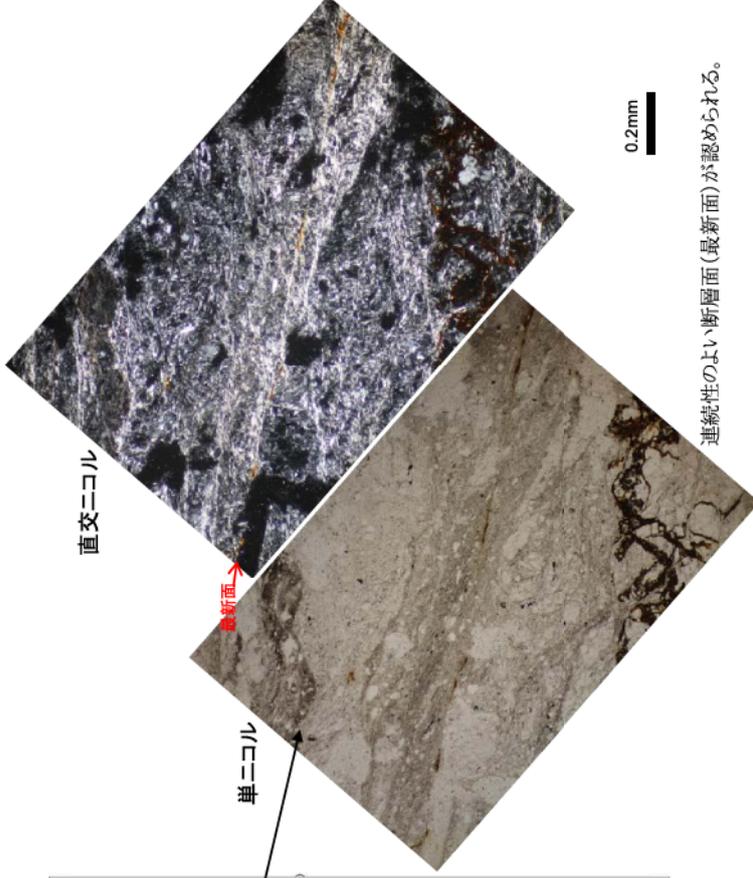
連続性のよい断層面(最新面)が認められる。

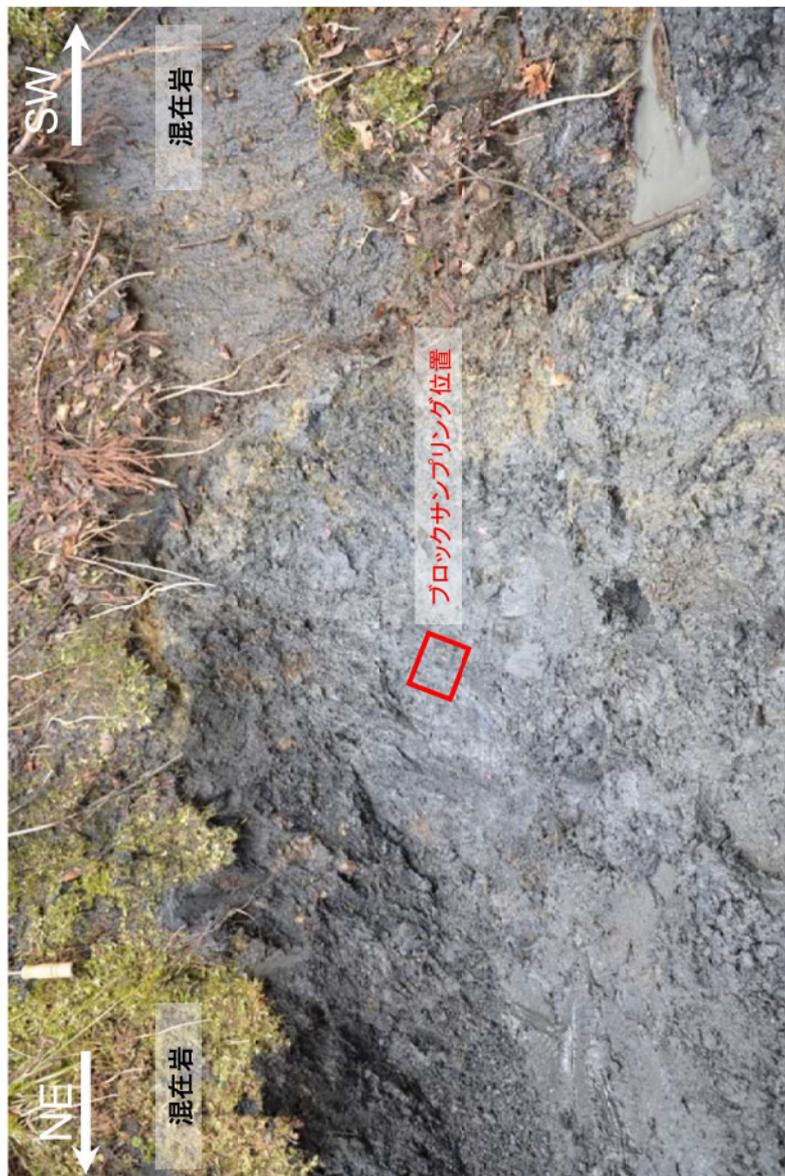
- 花折断層の延長部に幅数mの固結した角礫状破砕部(粘土混じり)が認められた。
- この破砕部中にはシャープな断層面は認められない。
- 破砕部で、最も明瞭・直線的な面上でブロックをサンプリングし、CT・条線観察を実施した。

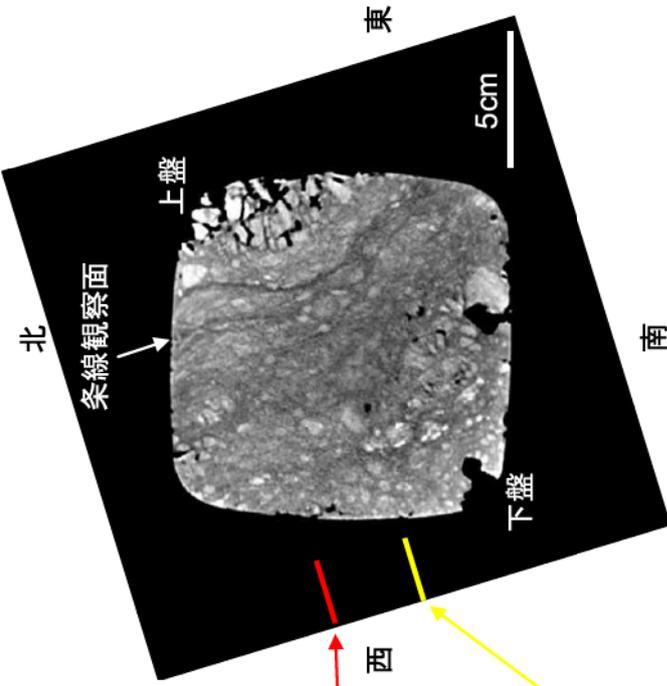
水平図

面構造の走向傾斜: TN22W/82E

縦ずれ成分: 不明, 横ずれ成分: 不明
シャープな断層面は認められない。

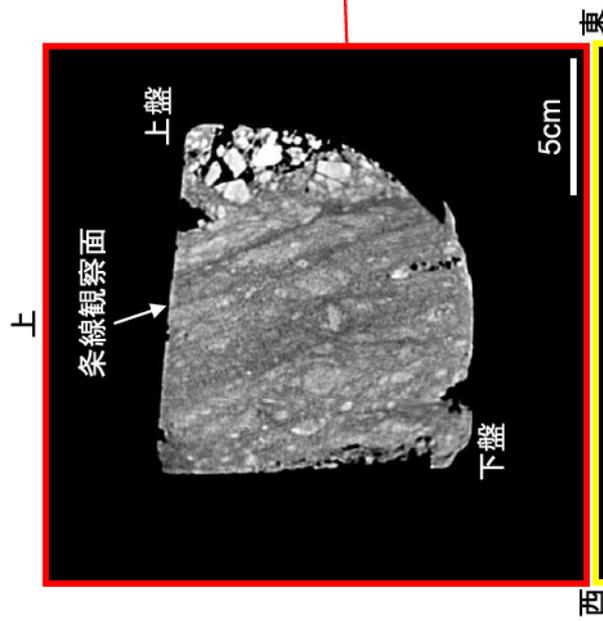
上面図

- 明瞭なシャープな断層面無し。
- 切る断面によって、部分的に異なるセンスが認められる。
- 大きなフラグメントには引張割れが認められる。
- これらの変形は、付加帯形成時の付加帯内部変形の可能性がある。

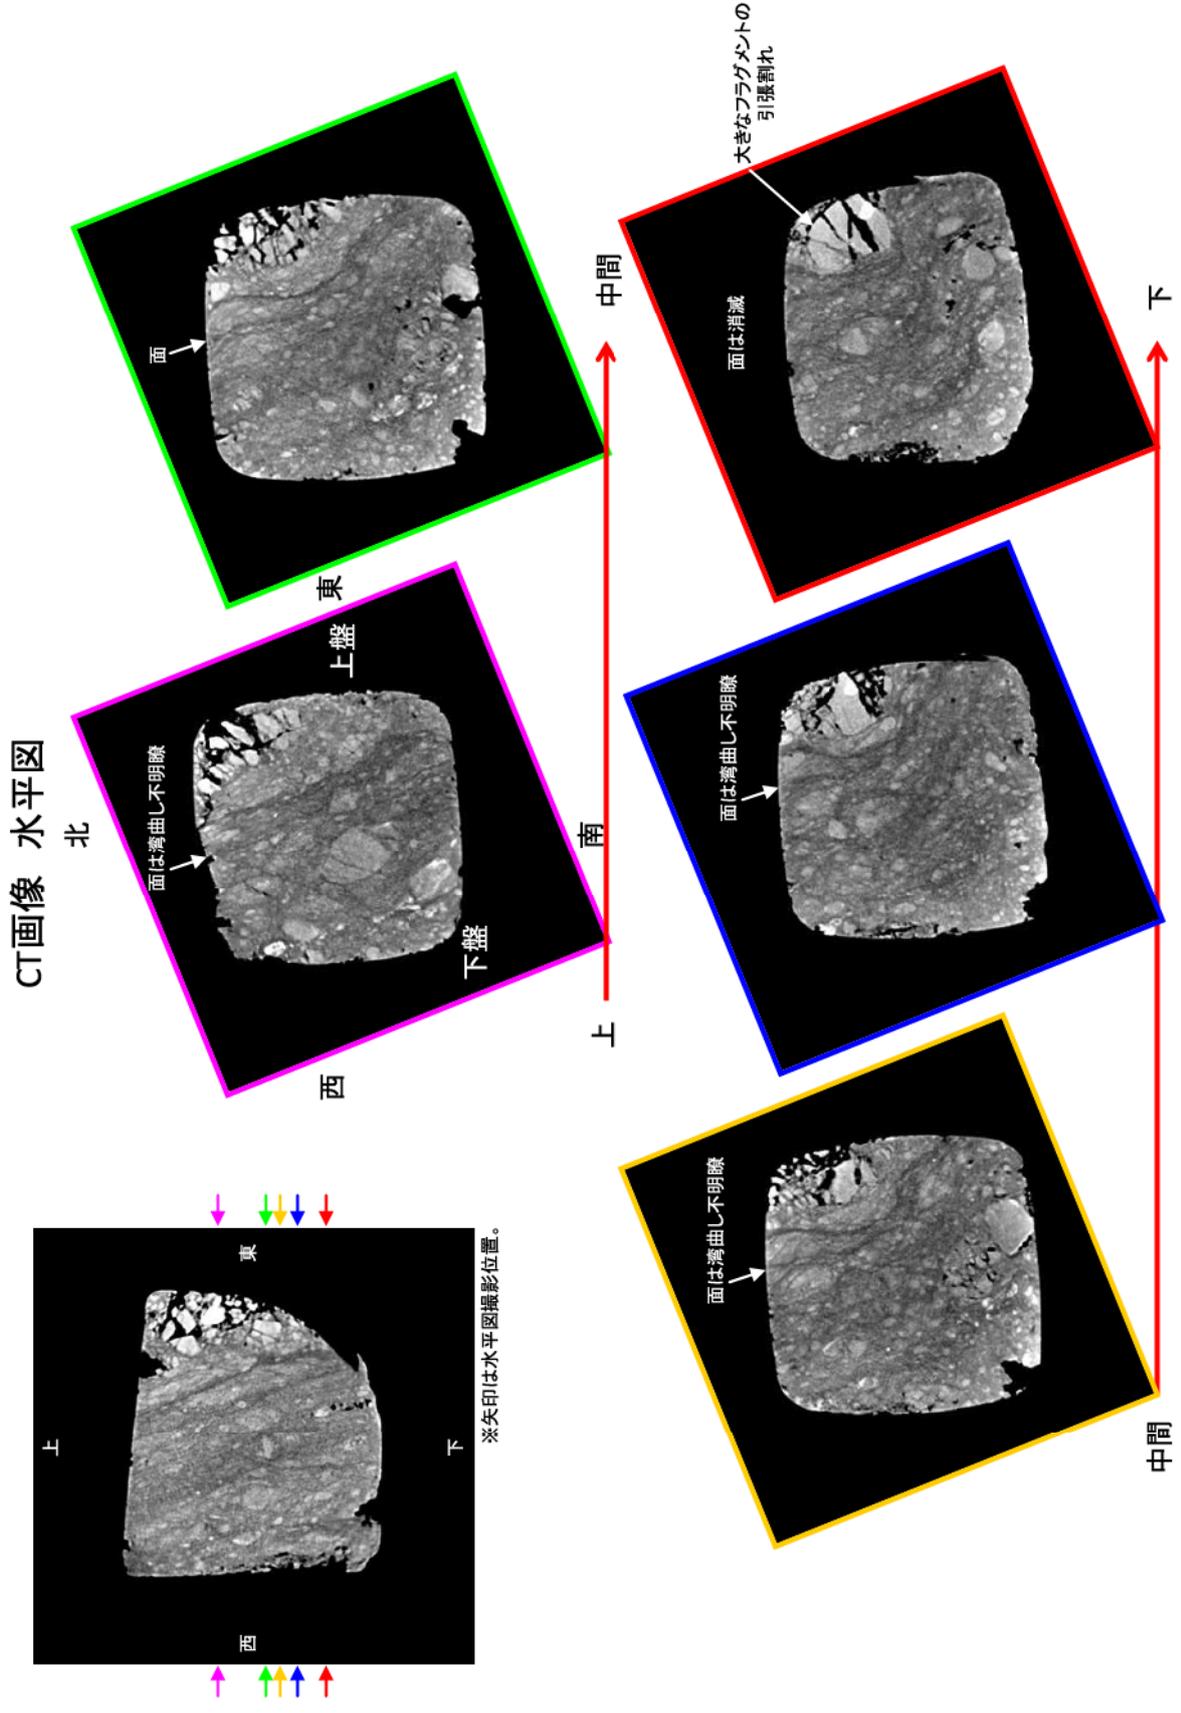
第 3. 2. 43 図(2) 花折断層 CT 画像解析結果 (Loc. 2) (2)

※矢印は水平図撮影位置。

- 断层面および複合面構造は認められない。
- 面のような構造は認められるが、下の断面では不明瞭となり、湾曲する。

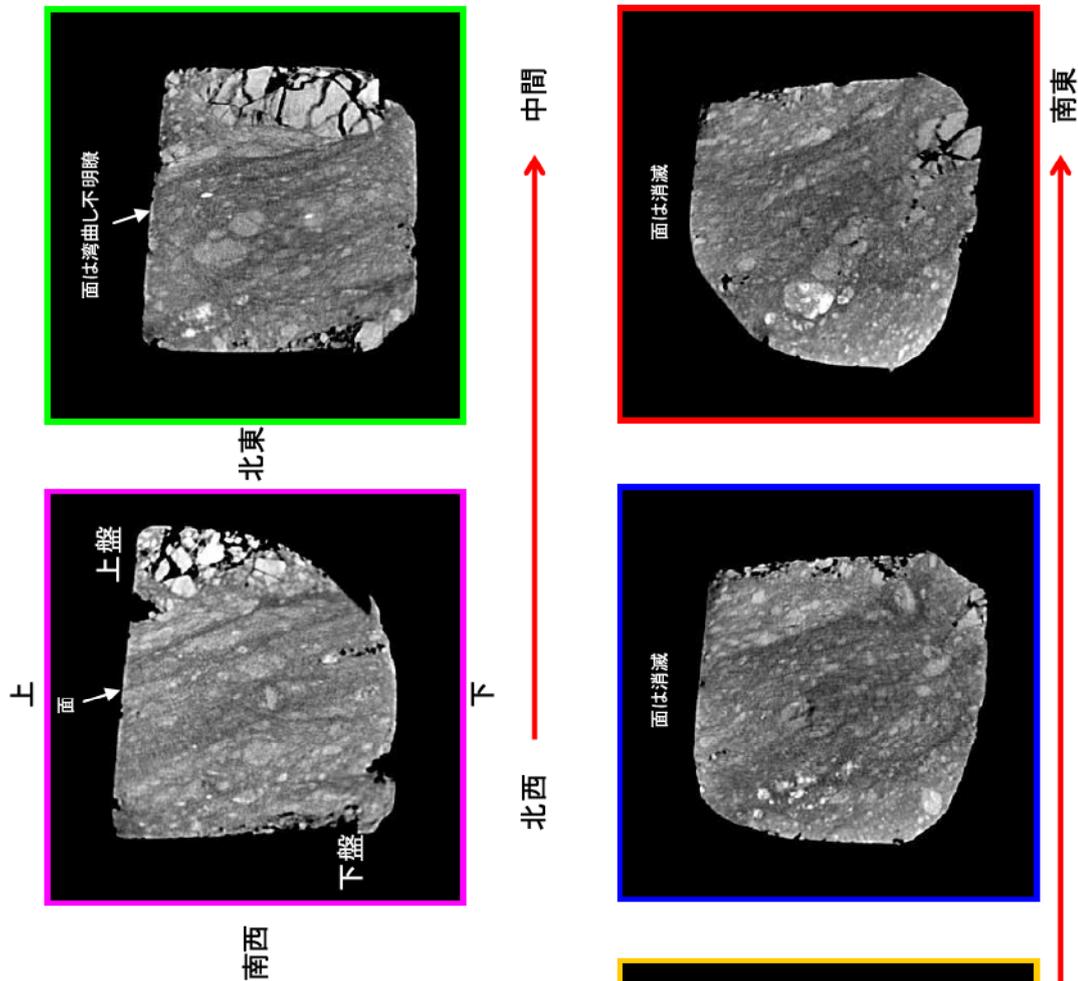
- 断层面および複合面構造は認められない。
- 面のような構造は認められるが、南東の断面では不明瞭となり、湾曲する。

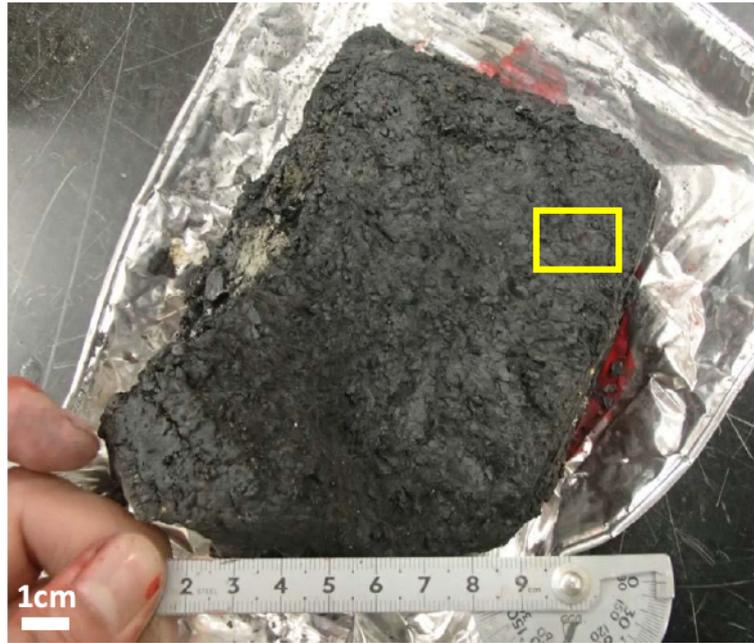
下盤上面

条線は認められない。

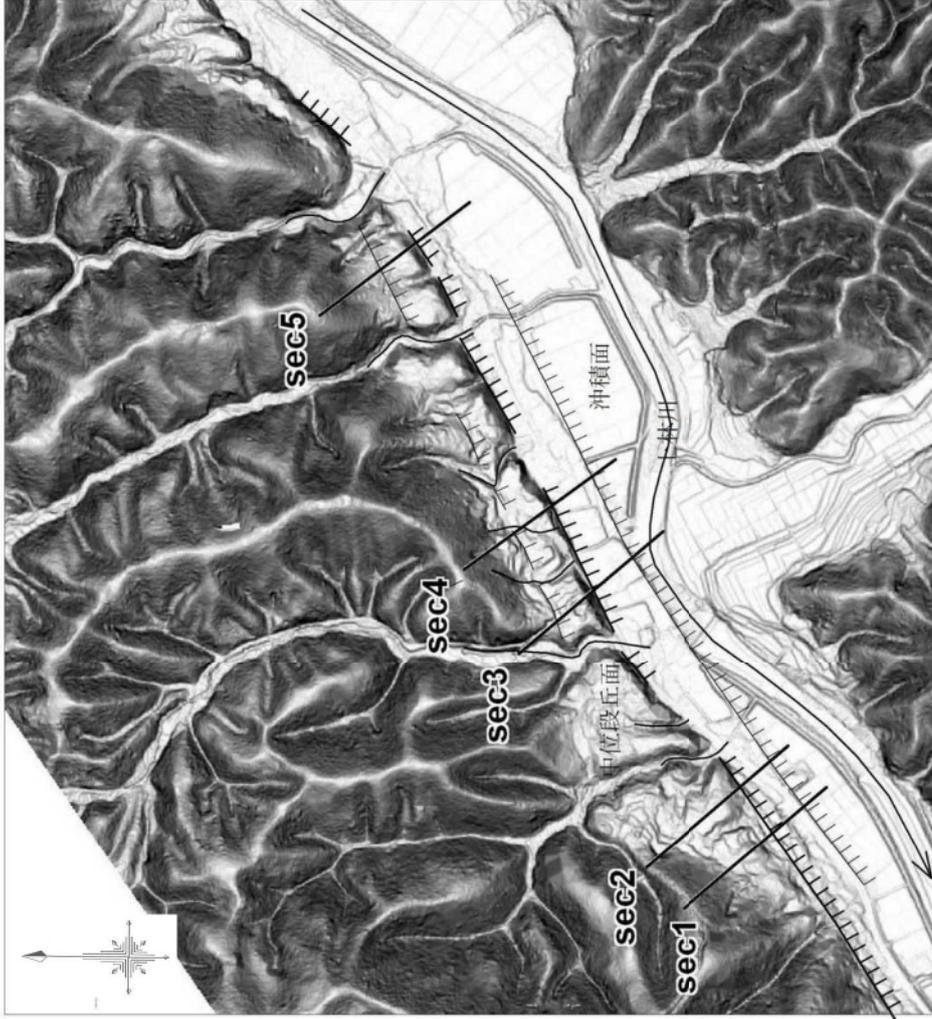
陸台町付近の詳細傾斜量図

- 航空レーザー測量による詳細傾斜量図に、空中写真判読によるリニアメントの直線的な崖（Dランクのリニアメント）は不鮮明である。その付近に微弱な谷の右屈曲が認められるが、その区間は短い。
- ① 上林川北岸の山麓と中位段丘の境界付近の直線的な崖（Dランクのリニアメント）は不鮮明である。その付近に微弱な谷の右屈曲が認められるが、その区間は短い。
 - ② 図中央の中位段丘面と沖積面との段丘崖は、ほぼ直線状に連なりランクのリニアメントの位置にほぼ一致する。段丘崖は急崖で、中位段丘面は浸食方向と逆向きと逆向きに僅かに傾斜している（地形断面図参照）。
 - ③ 沖積面にDランクのリニアメントとして判読している低崖は、詳細傾斜量図や地形断面図にやや湾曲する崖地形として表れた。現地調査では崖の比高は約1m～約2mであった。

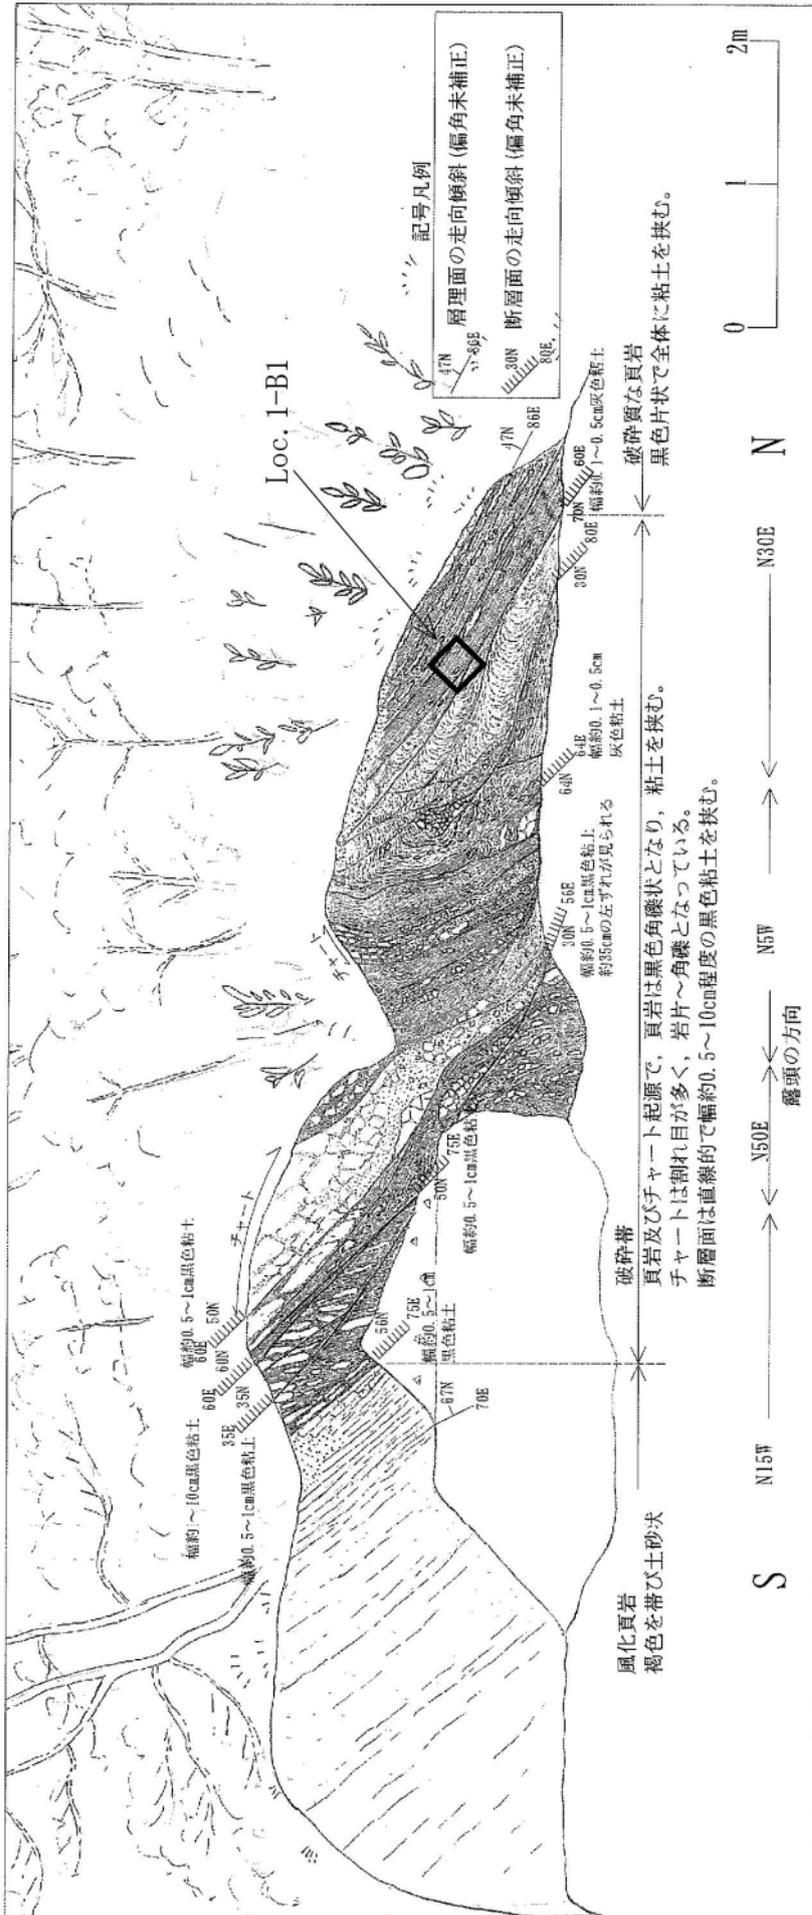
第 3.2.49 図 上林川断層 露頭スケッチ (Loc. 1)

リニアメントに近接する頁岩中の破碎帯
 リニアメントは破碎帯の北側を通過する。確認された破碎幅は約5m。南側は、
 下盤の頁岩と断面面で接する。破碎帯の上盤側境界は確認できない。
 破碎帯は黒色角礫状で全体に粘土を挟む。所々に岩片〜角礫状のチャートを
 挟む。
 露頭に見られる断面面のうち、最も直線性が高い主断面面 (N60° E/70° N)
 でプロックサンプリングを行い、糸線観察を行った。

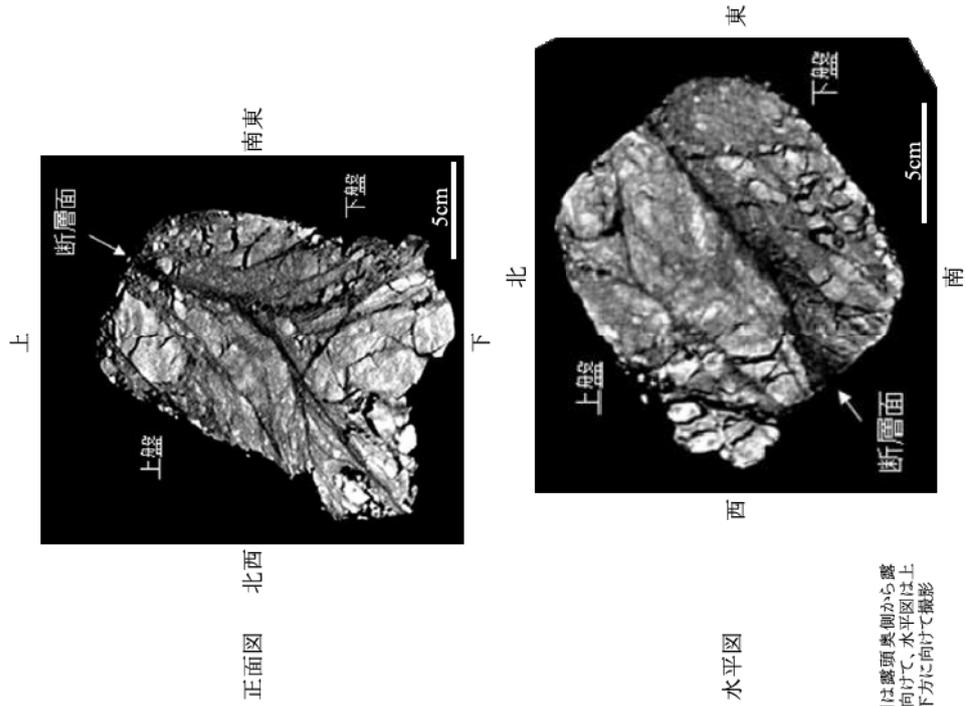
CT画像解析結果(Loc.1-B1)

※正面図は露頭奥側から露頭側に向けて、水平図は上方から下方に向けて撮影

断層の走向傾斜: TN53E70N (現場での計測データ)

縦ずれ成分: 逆断層 (北西隆起)、横ずれ成分: 右横ずれ

断層面の傾斜はブロック下部でやや緩くなる。

断層面に沿う幅約 1cm のゾーンで密度低下が顕著 (断層ガウジ)

上盤側に比べ下盤側は密度が低い。

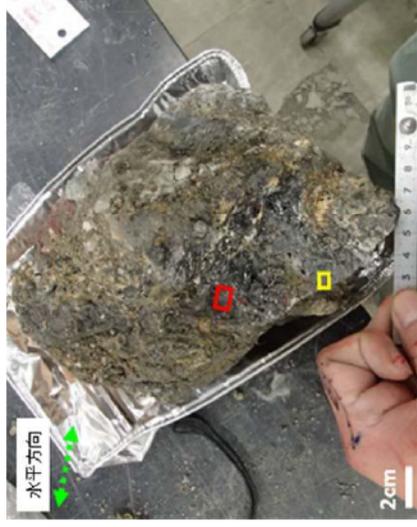
Loc.1-B1(下盤上面)

- ・条線観察の結果、条線のレイクは $7^{\circ} R$ 、 $40^{\circ} R$ であり、右横ずれ逆断層センスが読み取れる断層面も認められた。
- ・これは、旭町付近で判読される変動地形・リニアメントとも整合し、現在の広域応力場とも調和的である。

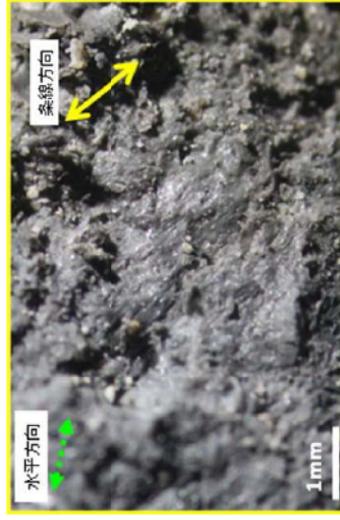
断層面の状況 (最新面)
センス不明

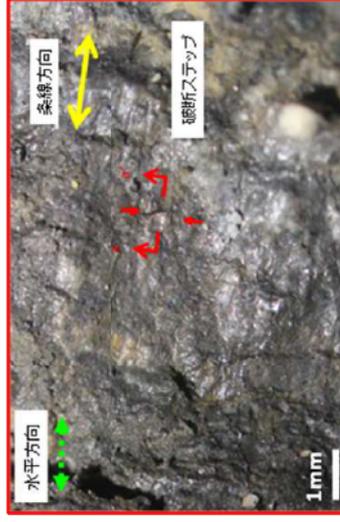
断層面の状況 (最新面)
右横ずれ逆断層センス

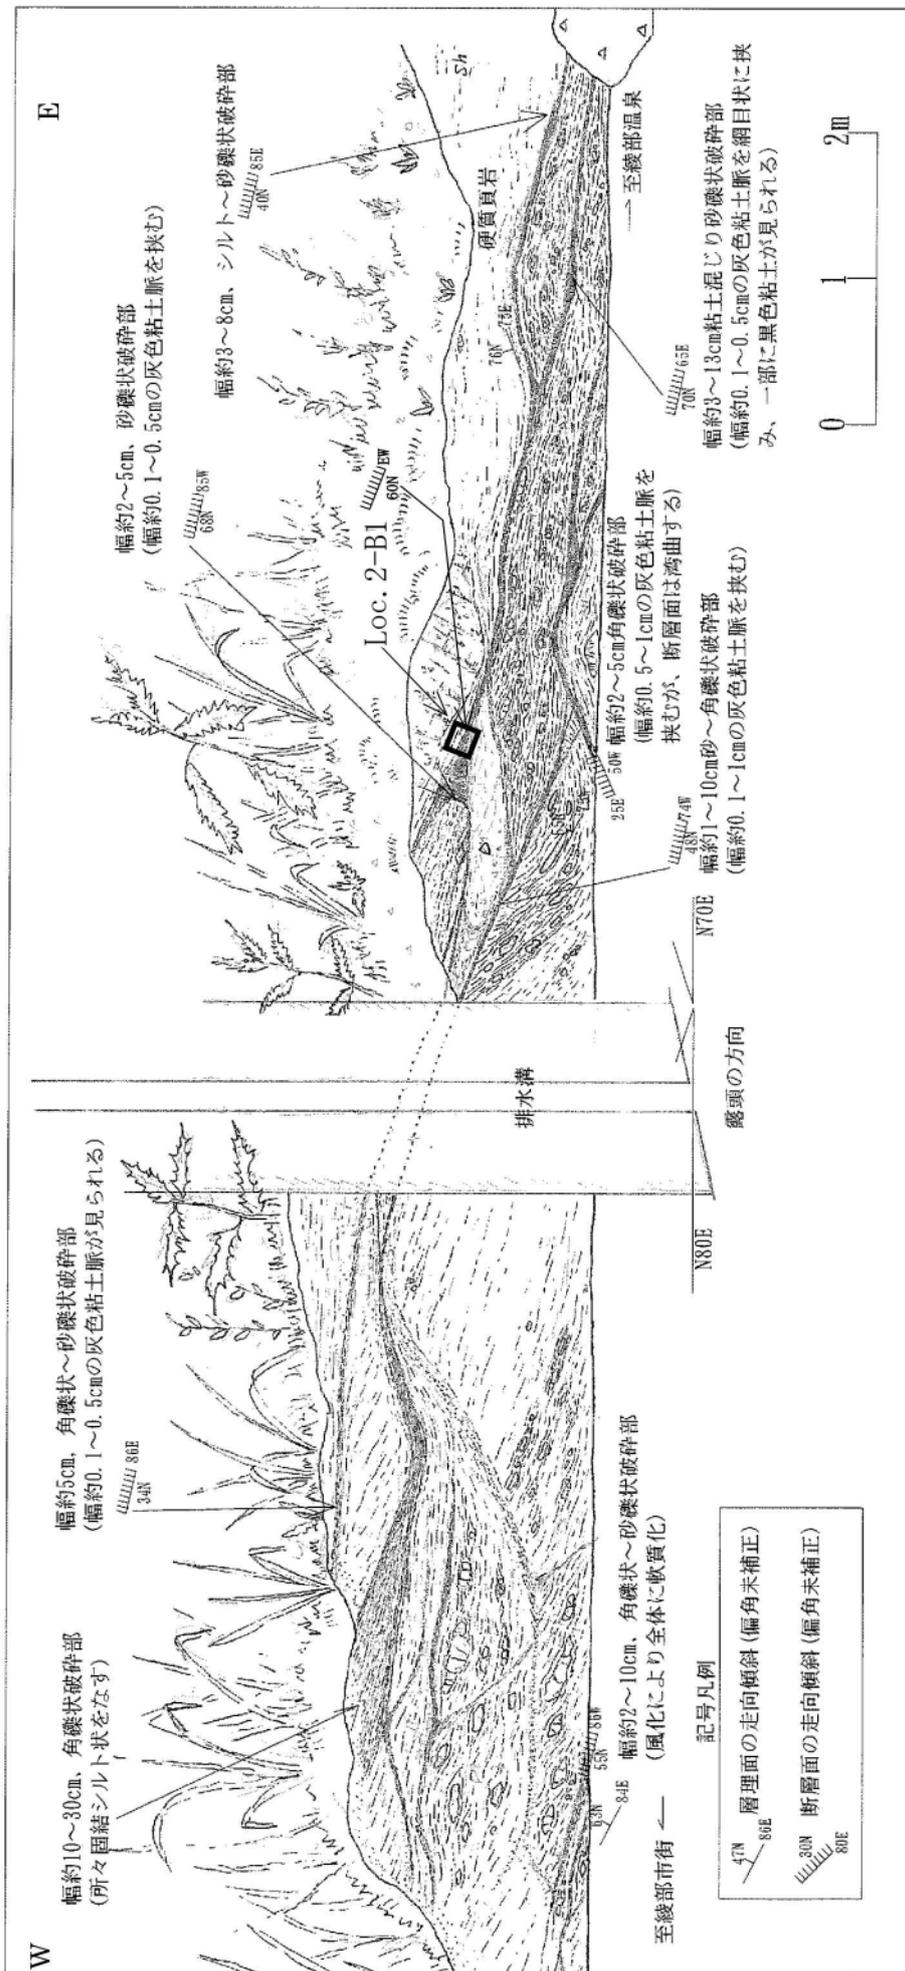
第 3.2.51 図 上林川断層 露頭スケッチ (Loc. 2)

リアメントに近接する頁岩中の破砕帯
道路北側法面で確認した破砕帯。リアメントは、道路直下を通過し、断層本体は露頭の南側に位置すると想定される。
へき開の発達した頁岩の中に幅約1cm~約30cmの破砕部がリアメントに並行して複数認められる。
破砕部と周囲の頁岩との境界は不明瞭で、破砕部中の断層面は湾曲する。多くは砂~角礫状であり、幅約0.1cm~約1.0cmの粘土脈を網目状に挟む。
頁岩との境界に認められる灰色粘土脈を挟む比較直線的な断層面 (EW/60° N) でブロックサ

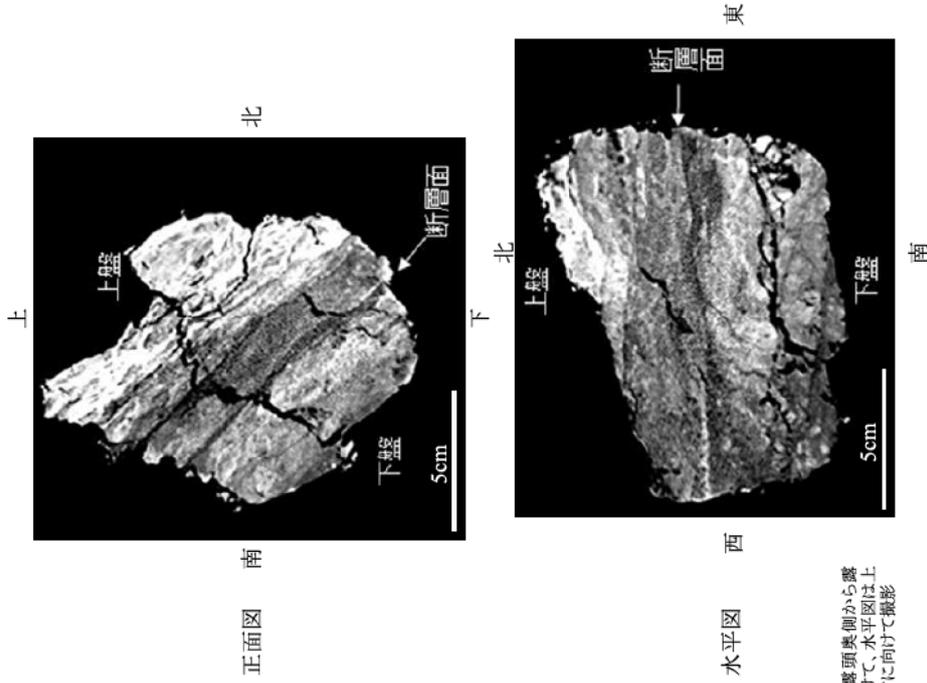
CT画像解析結果 (Loc.2-B1)

※正面図は露頭奥側から露頭側に向けて、水平図は上方から下方に向けて撮影

断層の走向傾斜: TN83E/60N (現場での計測データ)

縦ずれ成分: 不明、横ずれ成分: 右横ずれ

断層面に沿う幅約 1cm のゾーンで密度低下が顕著 (断層ガウジ)
上盤側に比べ下盤側は密度が低い。

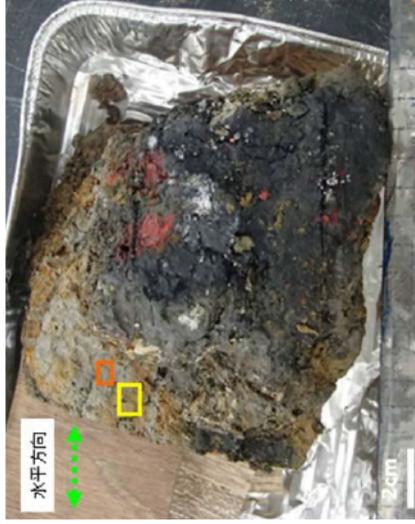
Loc.2-B1(上盤下面)

- ・糸線観察の結果、糸線のレイクは 20° R、 25° R であり、右横ずれ逆断層センスが読み取れる断層面も認められた。
- ・これは、五津合町付近で判読される変動地形・リニアメントとも整合し、現在の広域応力場とも調和的である。

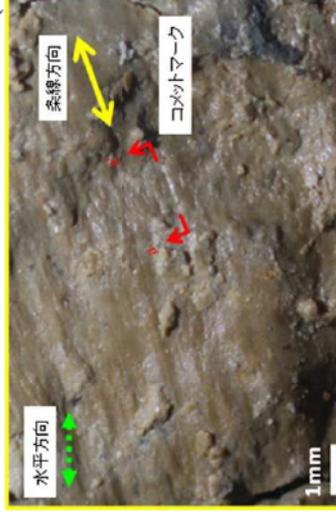
断層面の状況 (最新面直近、下盤側の断層面)

右横ずれ逆断層センス

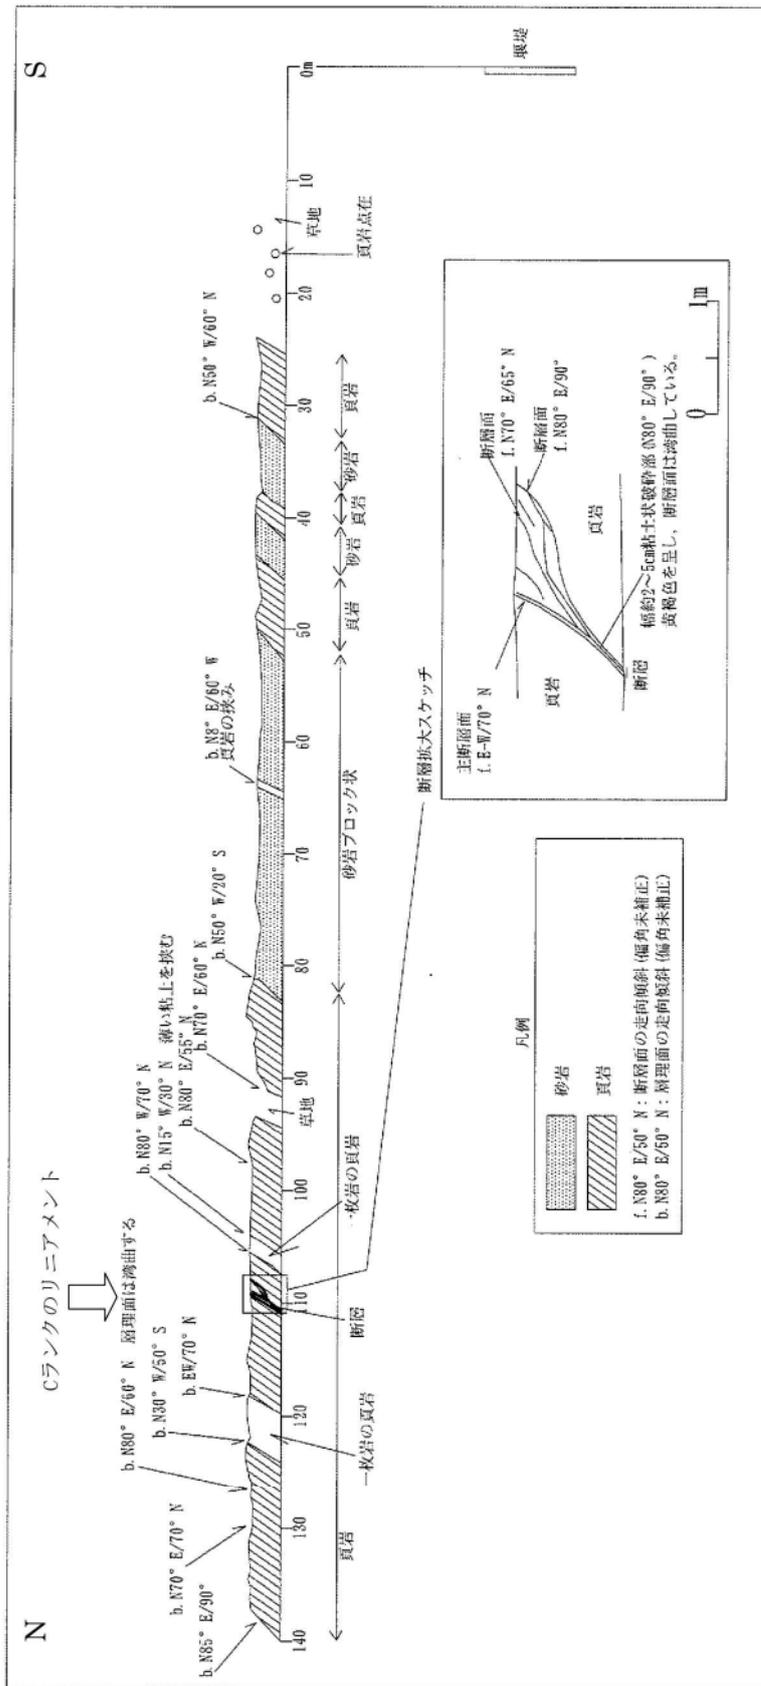
第 3.2.53 図 上林川断層 露頭スケッチ (Loc. 3)

リニアメントを横断する連続露頭
 リニアメントを横断する沢の壁面 (約140m区間) にほぼ連続した露頭
 を確認した。地質は頁岩及び砂岩からなる。
 リニアメント通過位置は頁岩が分布し、小規模な断層を確認した。断
 層面は湾曲し、断層面の方向とリニアメントの方向はやや斜めに交差
 し、整合しない。

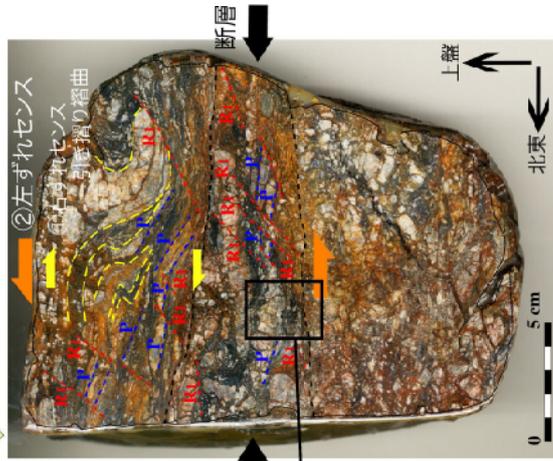
研磨片(横ずれ成分観察用)

研磨片観察結果
 ・角礫状破砕部からなる。
 ・右ずれセシスの引き摺り褶曲①を切って、左ずれセシスの変形組織②が認められる。

薄片観察結果
 ・角張った粒子からなり、面状構造が発達することからカタクレーサイトと判断される。
 ・最新活動部③細粒なカタクレーサイトは、Y面とP面・R1面の関係から右ずれセシスを示す。

変形組織は古い順に①右ずれ・逆断層セシス→②左ずれ・逆断層セシス→③右ずれ・正断層セシスを示す。

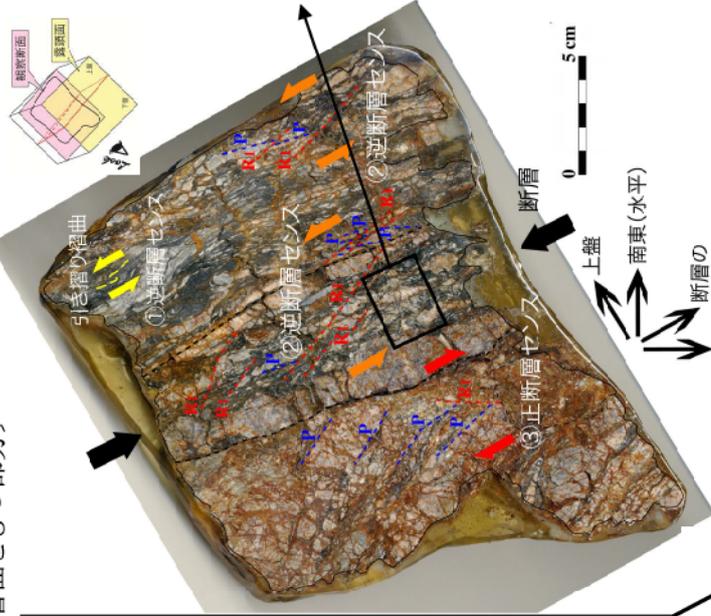
研磨片(縦ずれ成分観察用)

研磨片観察結果
 ・角礫状破砕部からなる。
 ・逆断層セシスの引き摺り褶曲①、逆断層セシスの変形組織②及び正断層セシスを示す変形組織③が認められる。

薄片観察結果
 ・角張った粒子からなり、面状構造が発達することからカタクレーサイトと判断される。
 ・最新活動部③細粒なカタクレーサイトはY面とP面・R1面の関係から正断層セシスを示す。

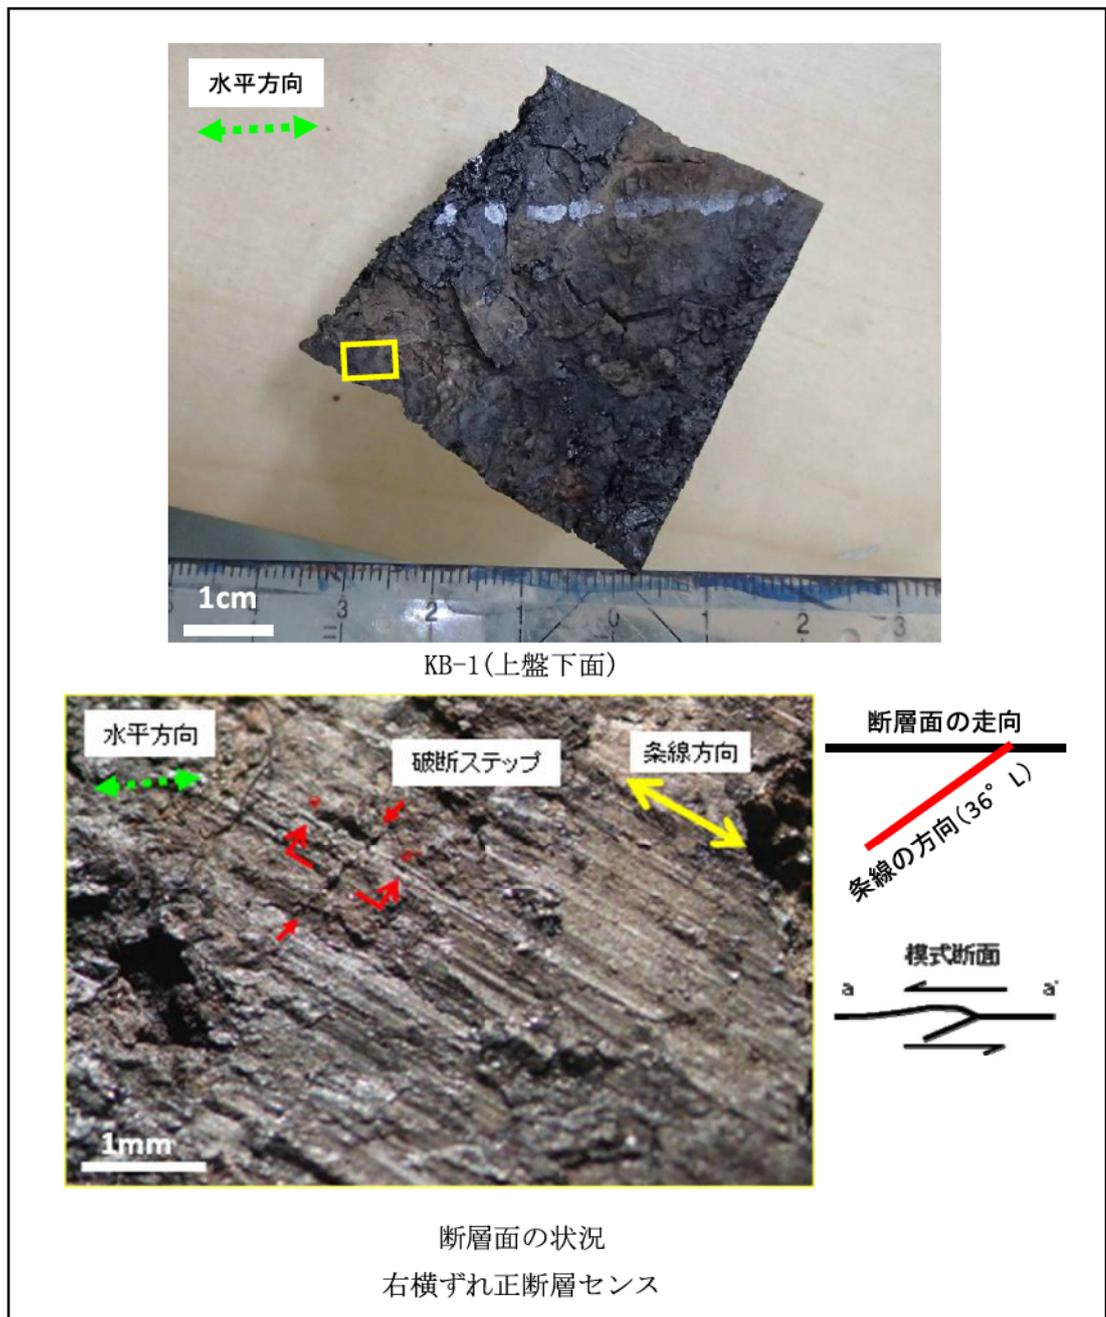
第 3. 2. 56 図 上林川断層 条線観察結果 (Loc. 4, KB-1 試料)

- ・条線観察の結果、条線のレイクは 36° L であり、右横ずれ正断層センスが読み取れた。
- ・これは、現在の広域応力場における上林川断層主部の運動センス（右横ずれ逆断層センス）とは調和しない。

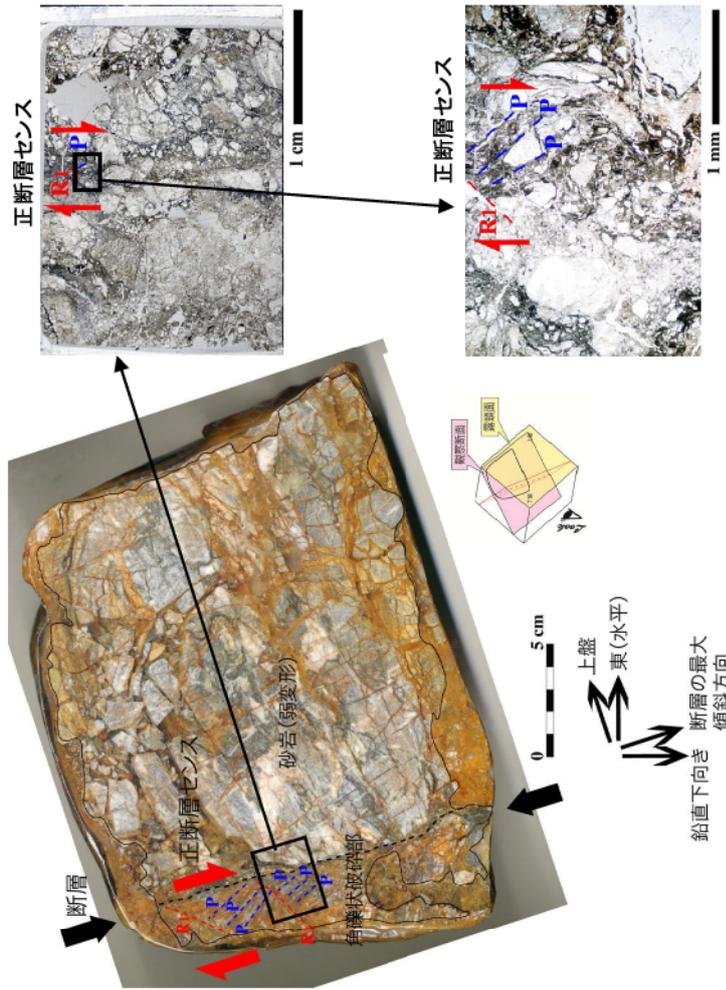
研磨片(縦ずれ成分観察用)

研磨片観察結果
 ・角礫状破砕部からなる。
 ・P面とR1面の関係から正断層セシスを示す。

薄片観察結果
 ・角張った粒子からなり、面状構造が発達することからカタクレーサイトと判断される。
 ・P面とR1面の関係から正断層セシスを示す。

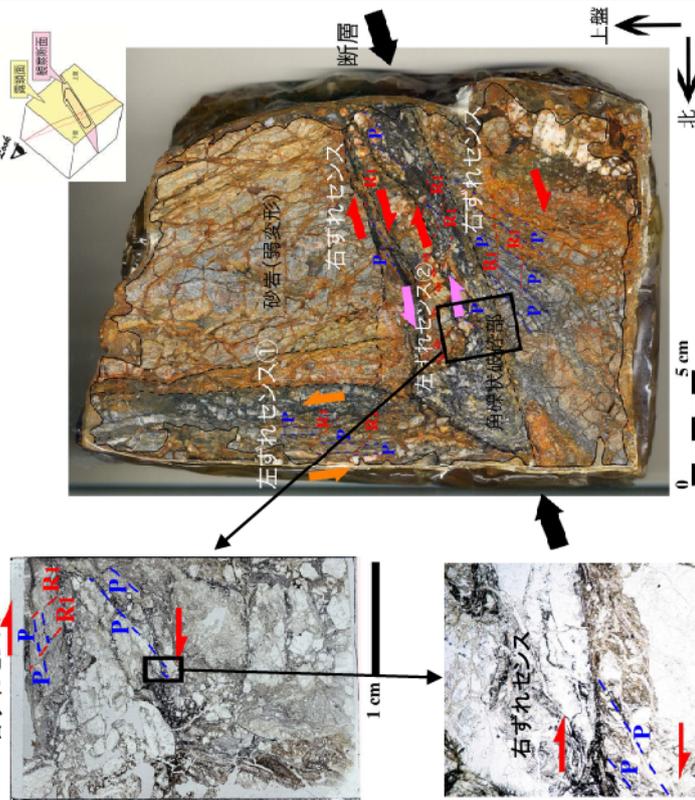
研磨片(横ずれ成分観察用)

研磨片観察結果
 ・角礫状破砕部からなる。
 ・左ずれセシス①の変形組織を切る、右ずれセシスの変形組織(左ずれセシス②を挟む)が認められる。

薄片観察結果
 ・角張った粒子からなり、面状構造が発達することからカタクレーサイトと判断される。
 ・P面とR1面の関係から右ずれセシスを示す。

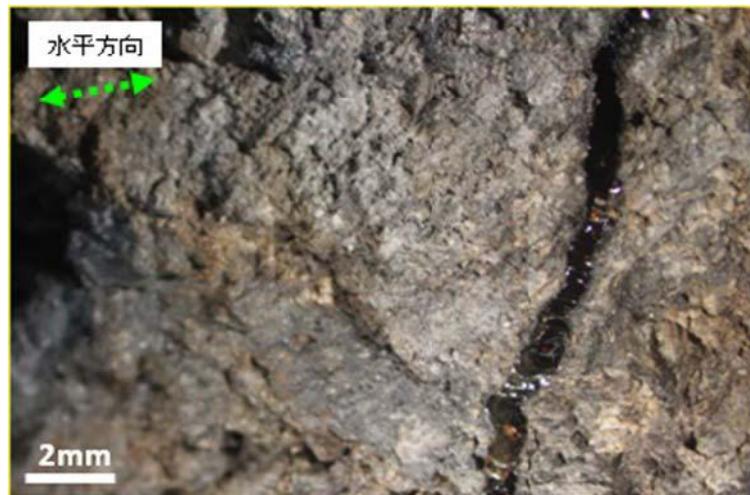
断層面の状況
条線は認められない

条線観察の結果、小断層の断層面に条線は認められなかった。

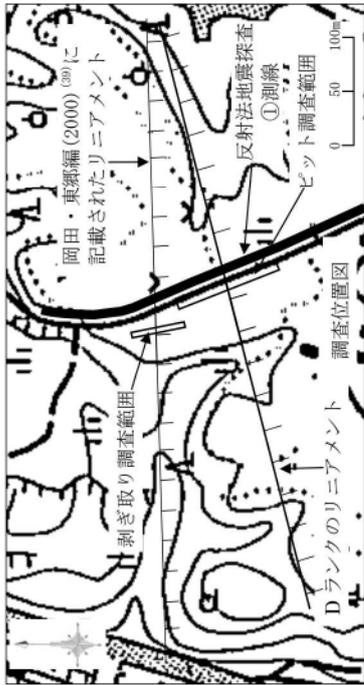
第3.2.63図 上林川断層 ピット調査箇所東側壁面全体スケッチ

- ・標高約90m～約95mの高位段丘面において、約100m区間のピット調査を実施した。
- ・壁面にはI層、II層の2層が分布する。下部のII層は堆積物の色相や周辺露頭との対比、火山灰分析結果から高位段丘堆積物相当層と想定される。
- ・I層はII層を不整合に覆い、中位～低位段丘堆積物相当層〔始良Tnテフラ(AT)：約2.6万年～約2.9万年前、鬼界葛原テフラ(K-Tz)：約9.5万年前(町田・新井、2003⁽⁰⁰⁾)の降灰層準を含む〕である。
- ・Dランクのリニアメント判読位置付近(約50m～約60m区間)には3条の断層があり、南の断層はI層まで変位を与えている(詳細は第3.2.64図に示す)。
- ・II層の砂層1基底面及びシルト層1基底面は、共に断層の南側に北側に比べて約1m～約2m隆起し、撓んだ構造を示す。
- ・II層のシルト層1が断層付近で厚くなることから、II層堆積時に断層運動があったと想定される。さらにII層のシルト層1下部に液状化跡と思われる箇所(約32.5m地点)が認められる。

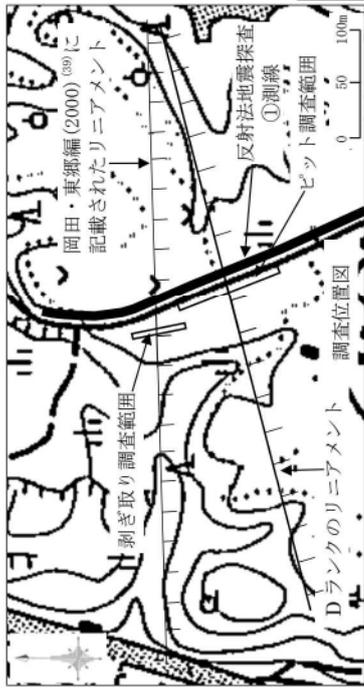
岡田・東郷編(2000)⁽³⁹⁾に記載されたリニアメント付近は、河川により削られた凹地状地形を呈するが、下位の礫層(高位段丘堆積物相当層)はほぼ水平に連続して堆積し、断面による礫の再配列は認められない。また、上記リニアメントを挟んで砂層基底標高に優位な高度差は見られない。よって岡田・東郷編(2000)⁽³⁹⁾のリニアメント記載位置の高位段丘堆積物相当層には、断面を示唆する変位・変形は認められない。

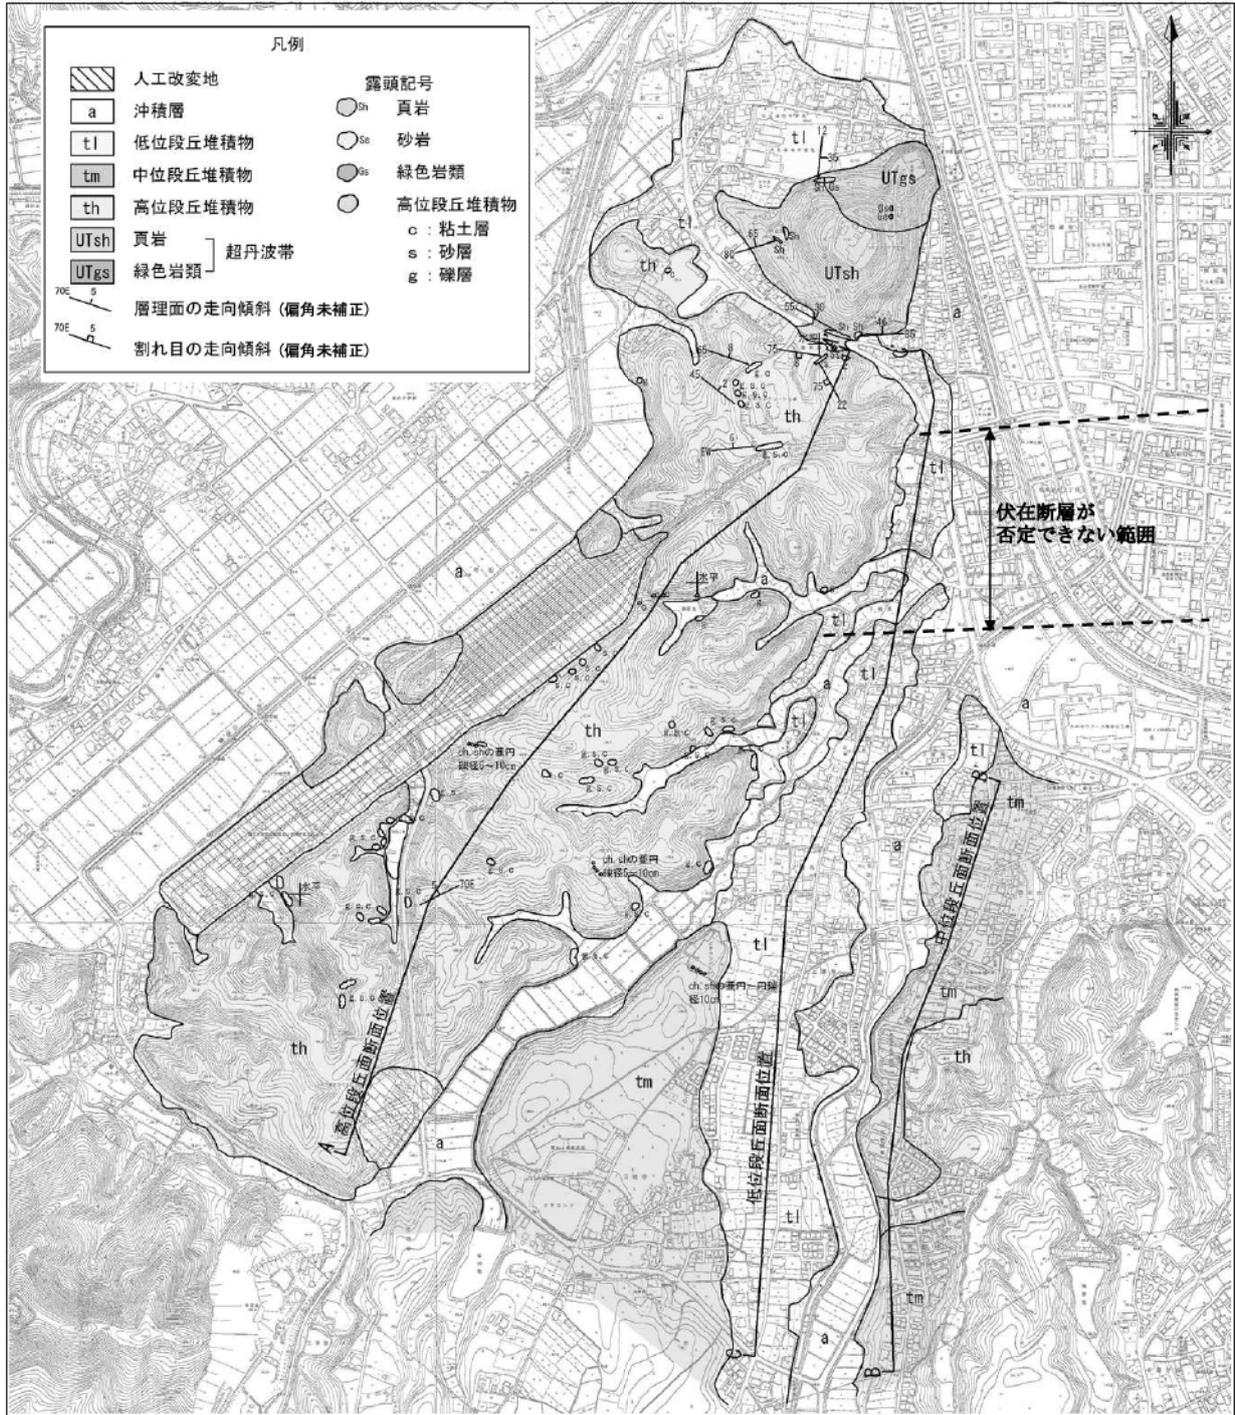
福知山市新庄付近の地質図

ほぼ東西方向に広がる由良川の沖積低地に伏在する断層の存在が否定できないことから、西方延長部の新庄付近で地形調査と地表地質調査等を実施した。広い範囲の露頭はないものの、次に示すデータから断層が存在しないと判断した。

- ① 高位段丘や低位段丘の現地地形面を連ねた段丘面は非常に緩く北傾斜を示し、断層による高度不連続は認められない。
- ② 地表地質調査から高位段丘を構成する地層の層理面は全域で緩く北に傾斜し、地質構造（走向傾斜）に有意な変化は認められない。また、層理面は地形面（堆積面）から推定される傾斜と調和的である。

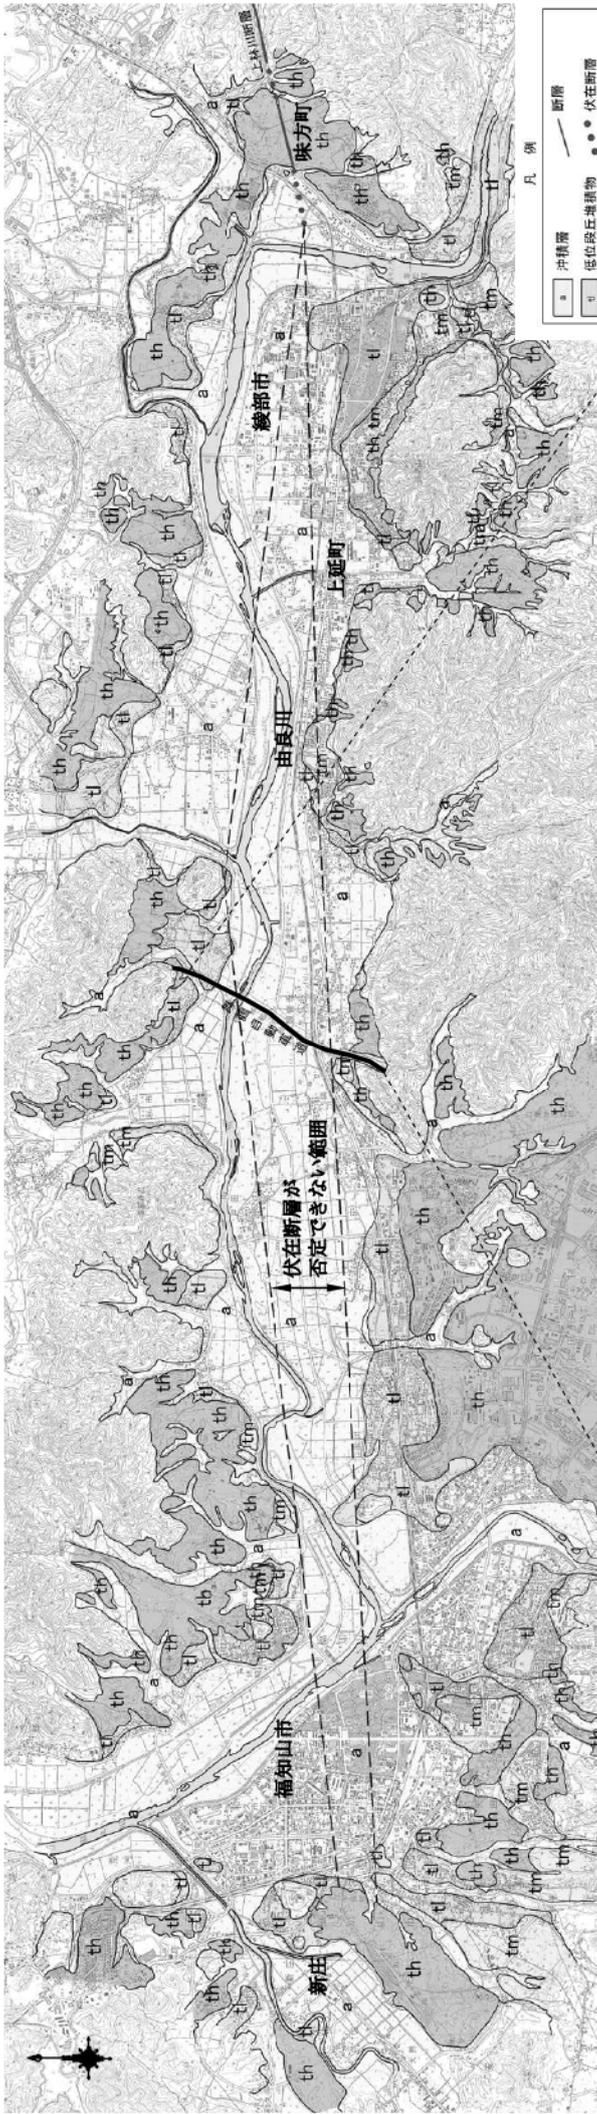
上林川断層 綾部市上延町～福知山市新庄付近の第四系分布図

舞鶴自動車道由良川橋梁の地質断面図には、断層による変位・変形は記載されていない。
