第 3.2.43 図(1) 花折断層 CT 画像解析結果 (Loc. 2) (1)

第3.2.46図 陸台町付近の詳細傾斜量図及び地形断面図

第3.2.59 図 上林川断層 綾部市味方町～上延町付近の調査位置図

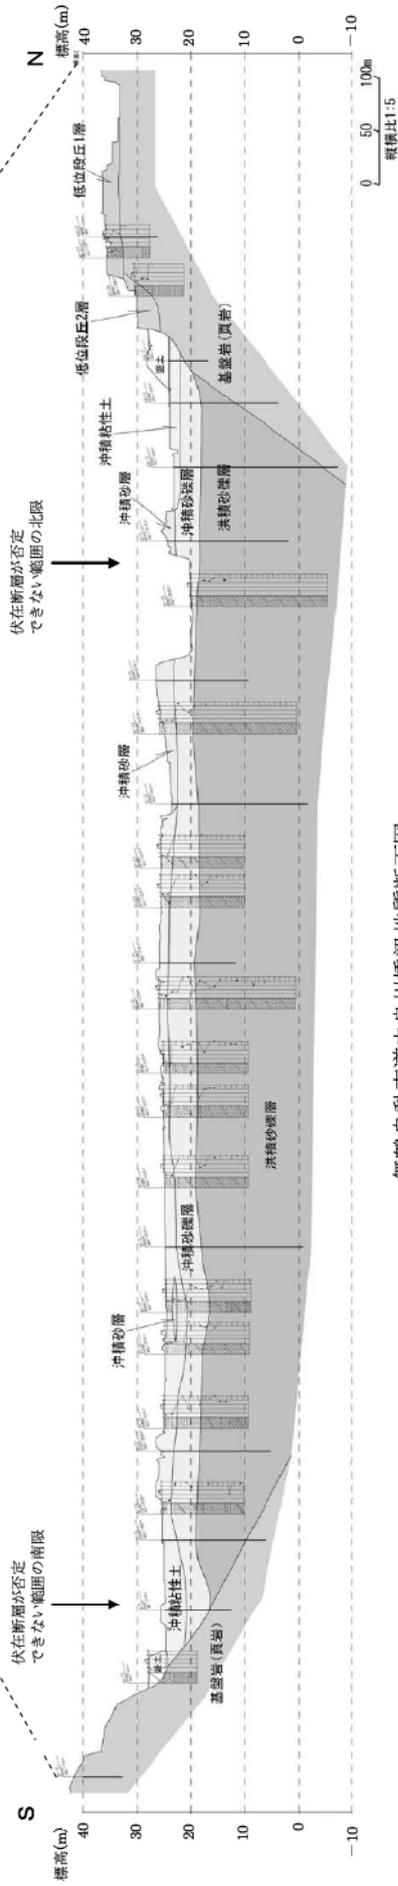
舞鶴自動車道由良川橋梁の地質断面図

西日本高速道路株式会社より提供頂いた地質断面図の一部加筆。

舞鶴自動車道由良川橋梁の地質断面図には、断層による変位・変形は記載されていない。
