第3.2.76図(2) 三方断層 早瀬付近の離水海岸地形調査結果(2)

第3.2.77図 日向断層の海上音波探査記録および地質断面図(H1)

第3.2.78図 三方断層 相田南方の露頭スケッチ (Loc. M-1)

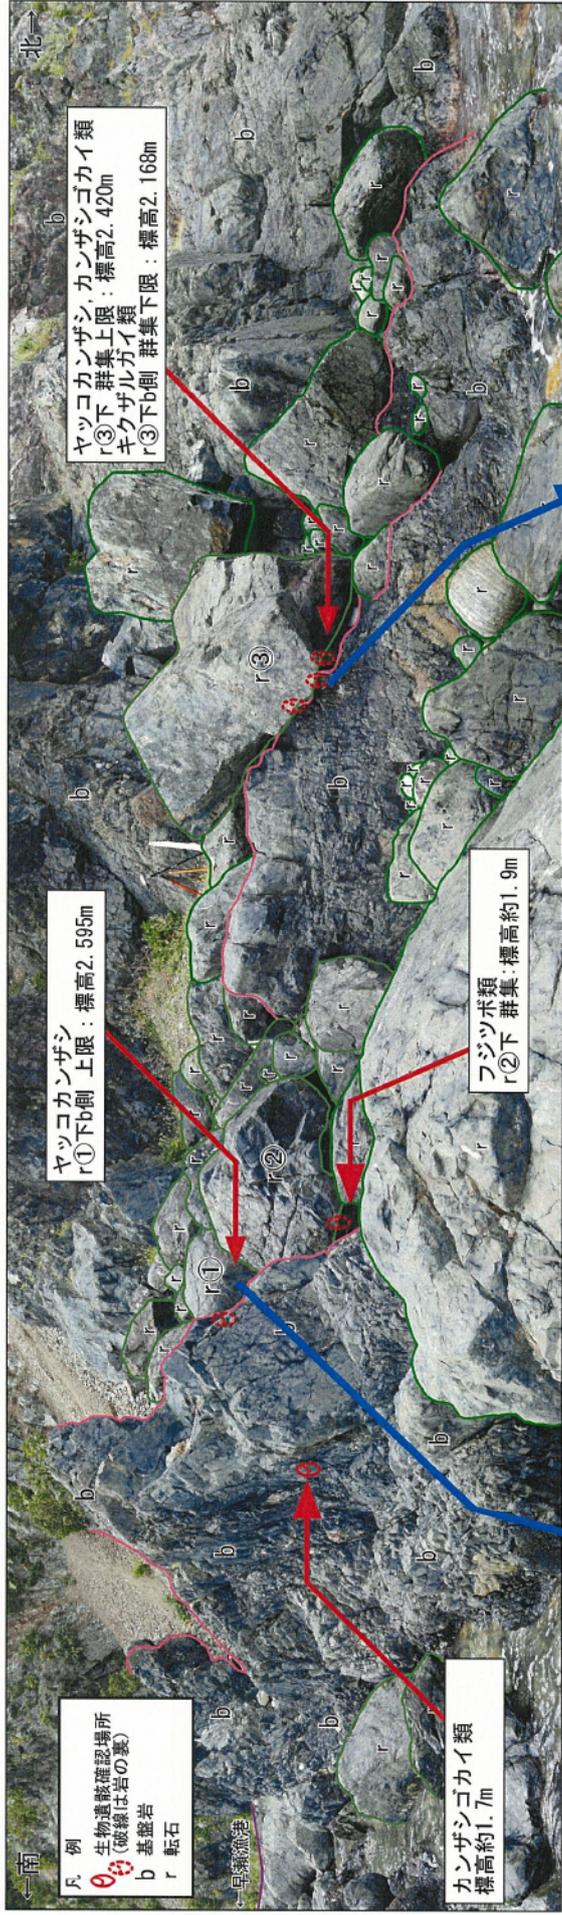
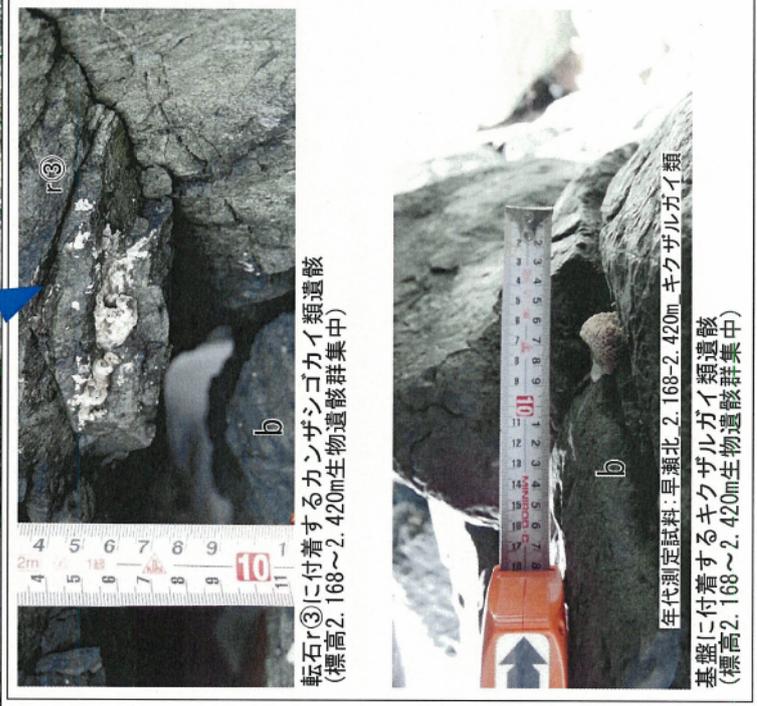
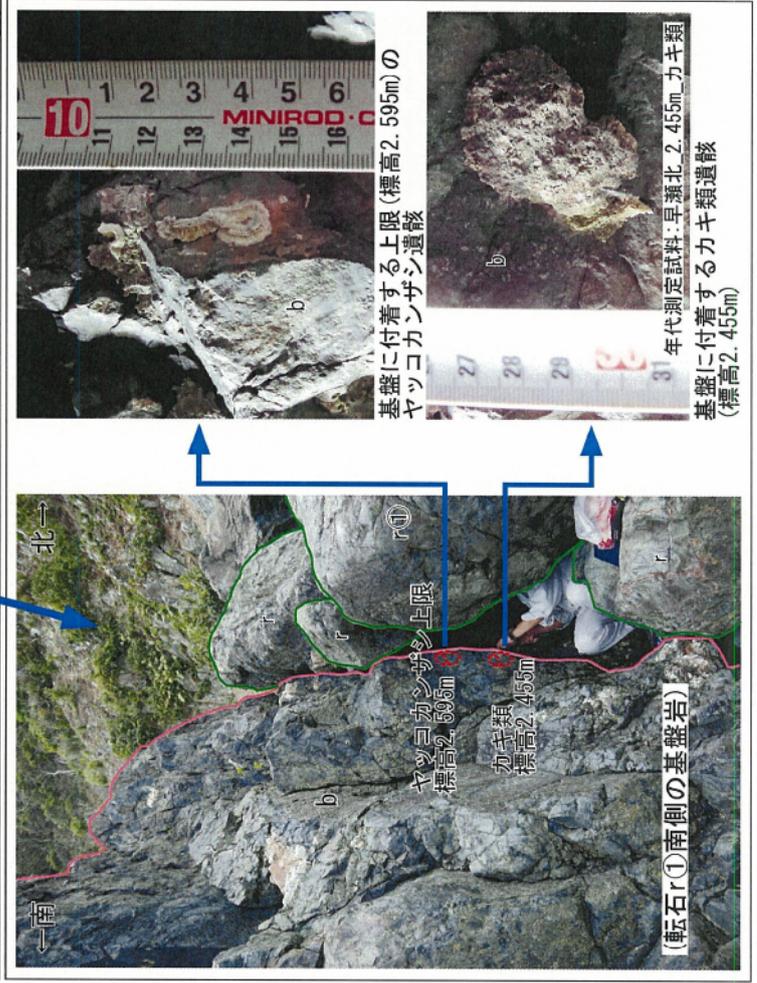
早瀬北地点における離水生物遺骸分布状況

大師堂南地点における離水生物遺骸分布状況

ローカルリザーブ効果を考慮せず)に得られた暦年代は、1662年寛文地震より新しいものが多い。うち3試料は1662年を範囲に含む。生物を離水させて死滅させたイベントを寛文地震と考え、本海域のローカルリザーブ効果は△R=0とした。

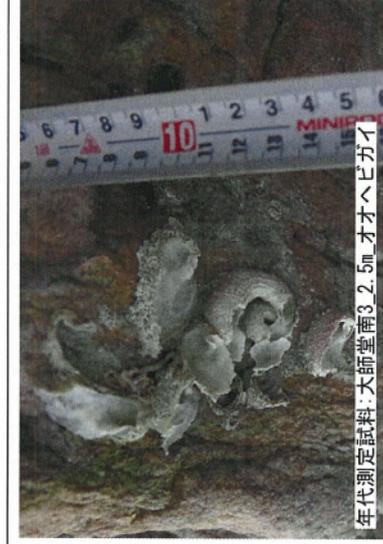
基盤に付着するオオヘビガイ遺骸 (標高2.5m)

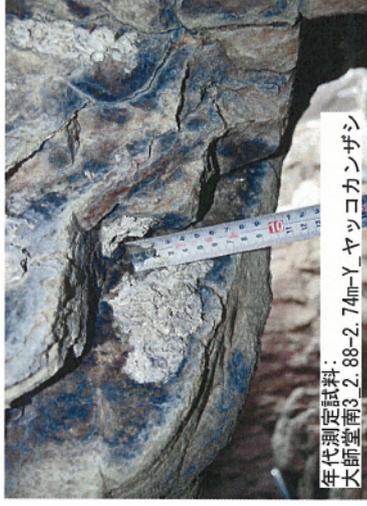
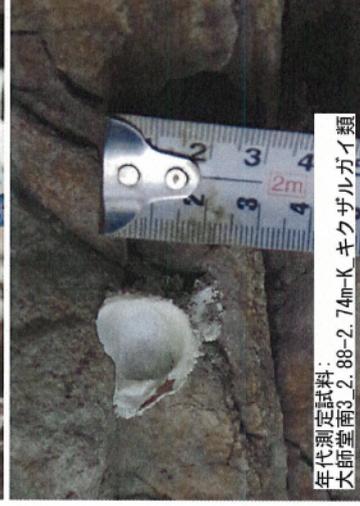
基盤に付着するヤッコカンザシ・キクザルガイ類遺骸 (標高2.88~2.74mヤッコカンザシ・ケガキ帯中)

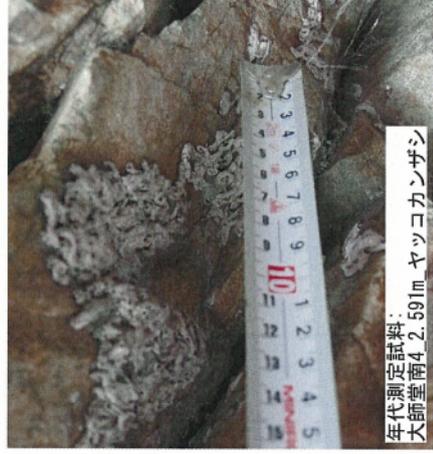
基盤に付着するヤッコカンザシ遺骸 (標高2.591m)

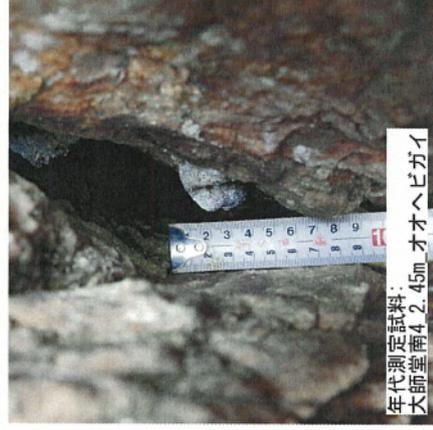
基盤に付着するオオヘビガイ遺骸 (標高2.45m)

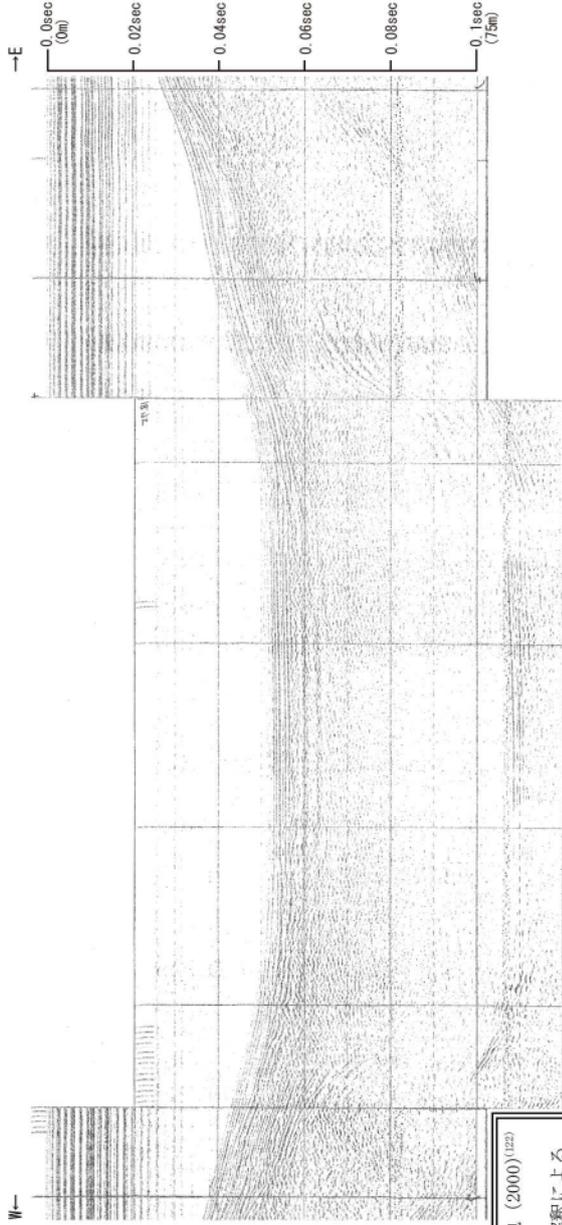
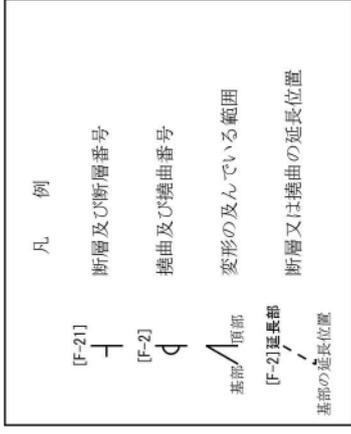
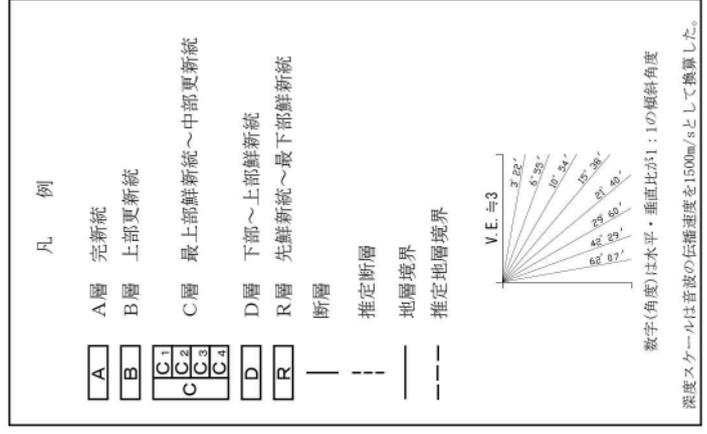
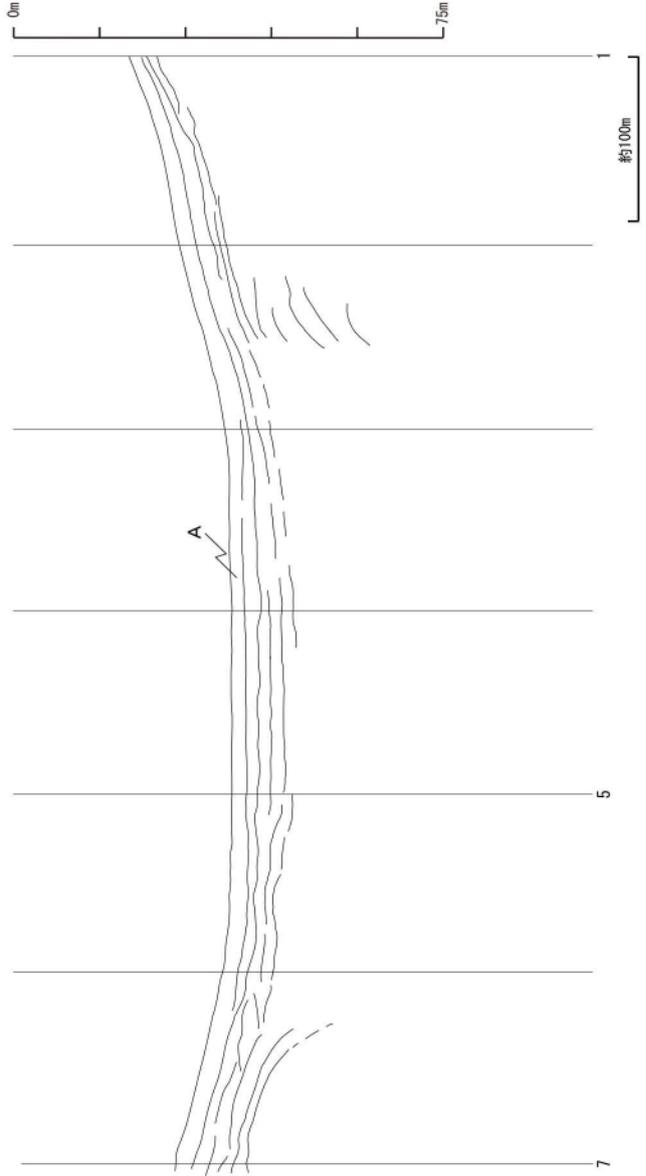
音波探査記録は、小松原他(2000)<sup>(122)</sup>の原資料である。地質断面図は、申請者の解釈によるものである。

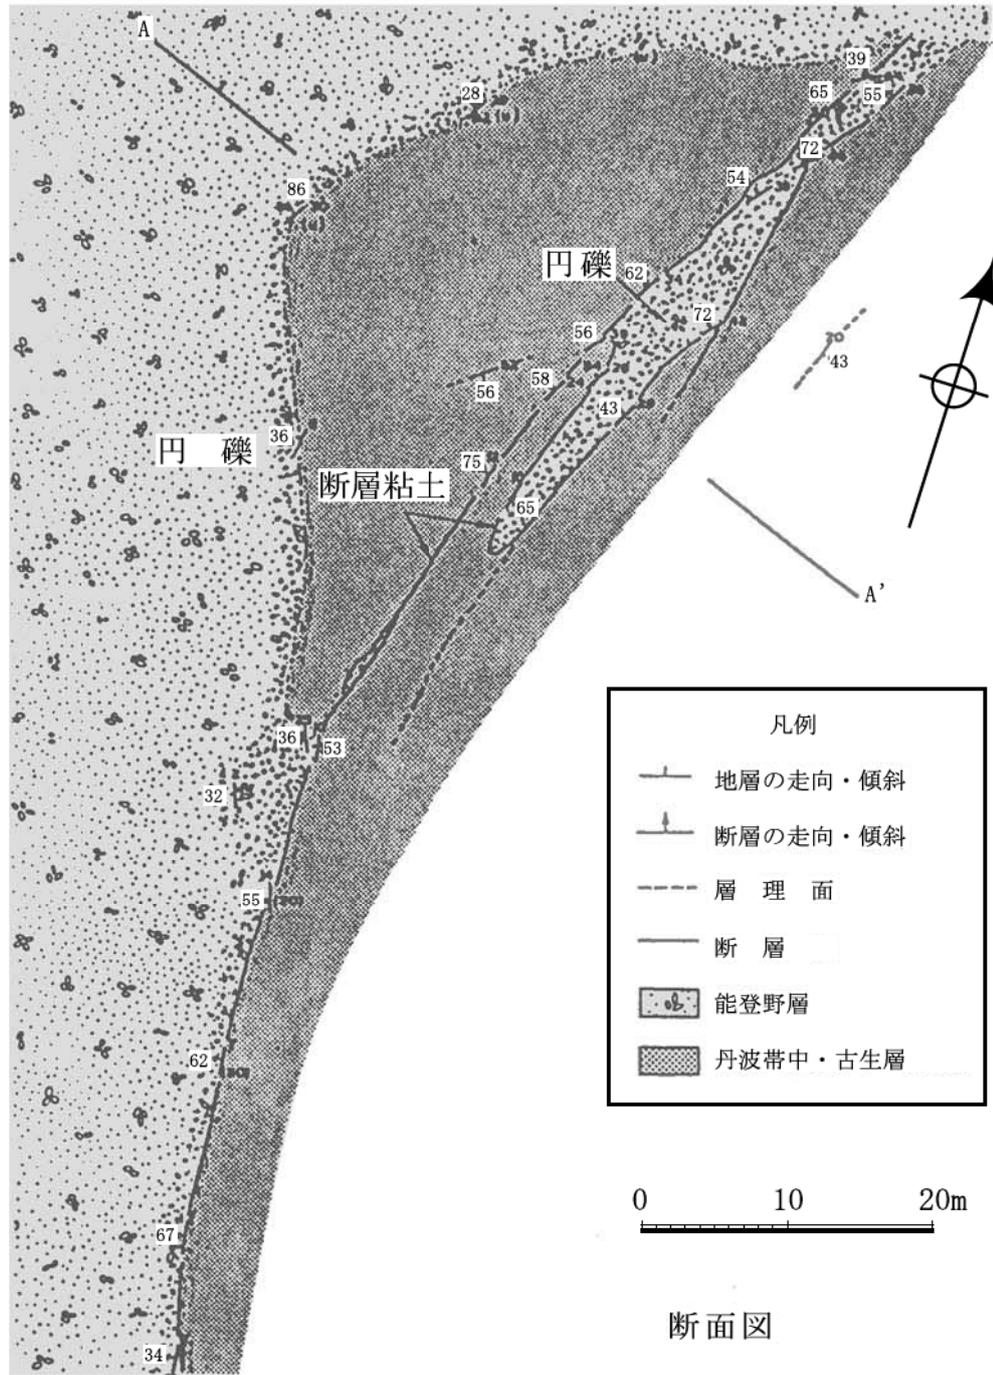
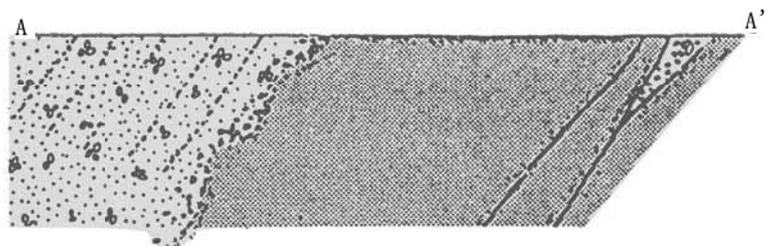
平面図

断面図

リニアメント付近に能登野層と丹波帯中・古生層を境する断層が認められ、幅数cm～十数cmの粘土状破碎部を伴っている。能登野層の層理面は断層に近づくに従って急傾斜となり、断層近傍では約60° 西側に急傾斜している。

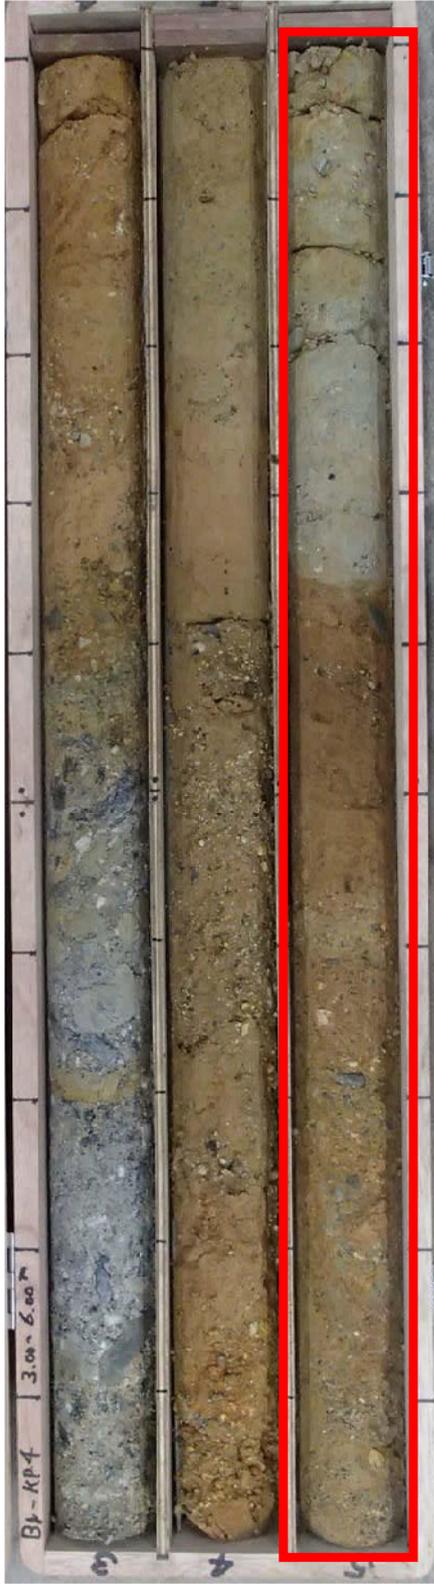
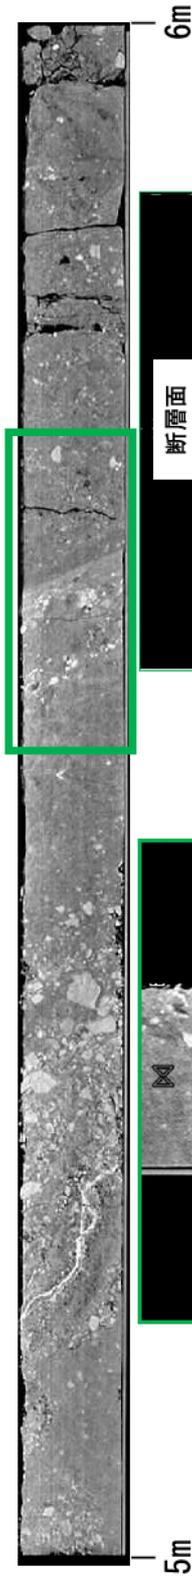
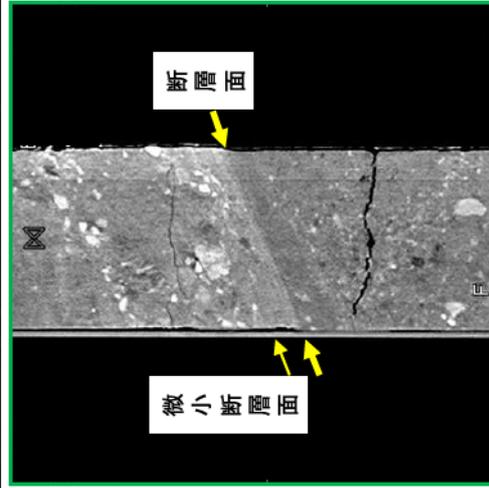
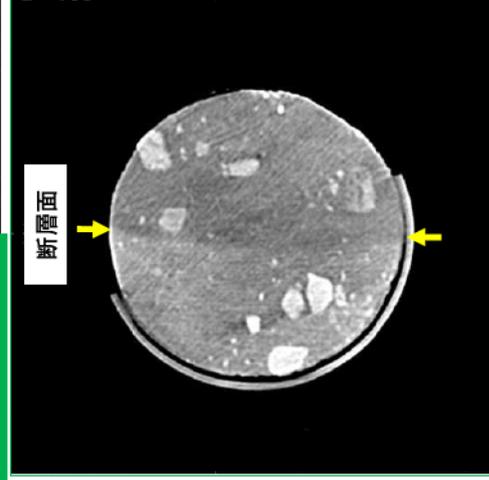
Br-KP4孔 深度5.00-6.00m

最大傾斜方向の断面

コア軸直交方向の断面

逆断層成分を示す変形指標が顕著である。断層面が低角であるため、横ずれ成分は不明瞭である。  
断層面を採んだ幅2cmで変形指標が顕著である。断層面周辺には微小断層面が認められる。断層面の下盤側に幅1cm程度の低密度部が認められる。

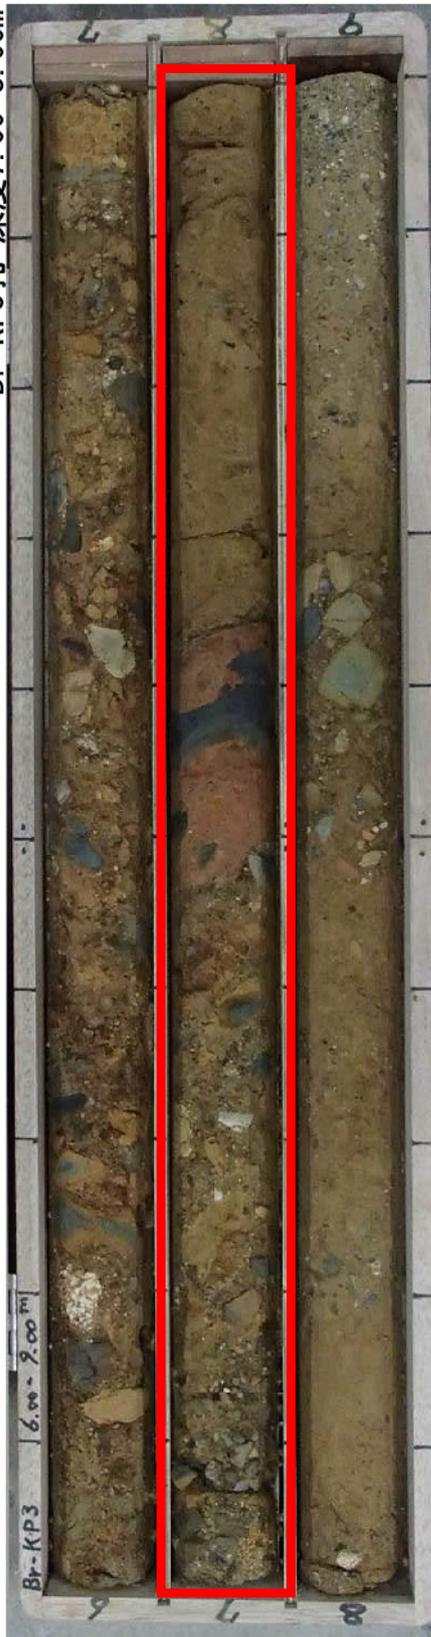
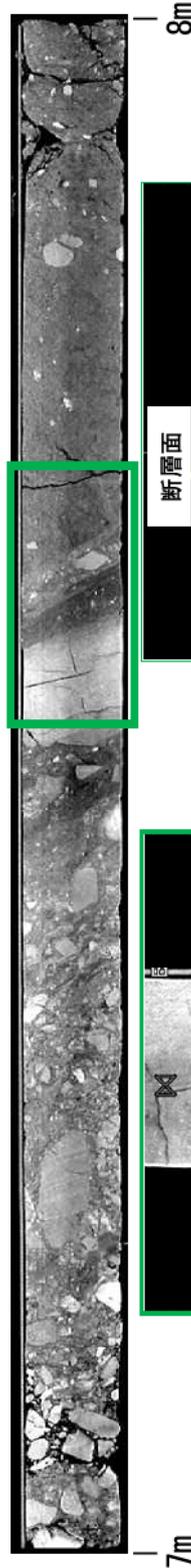
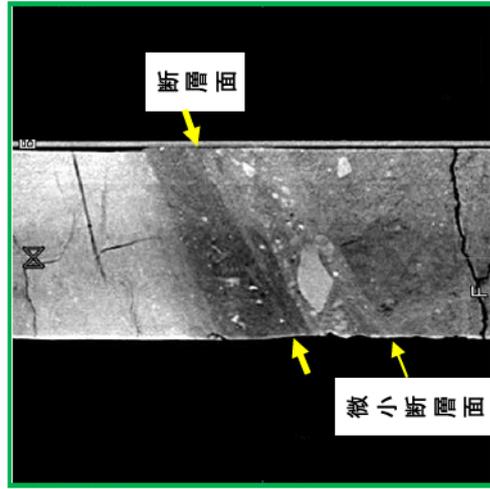
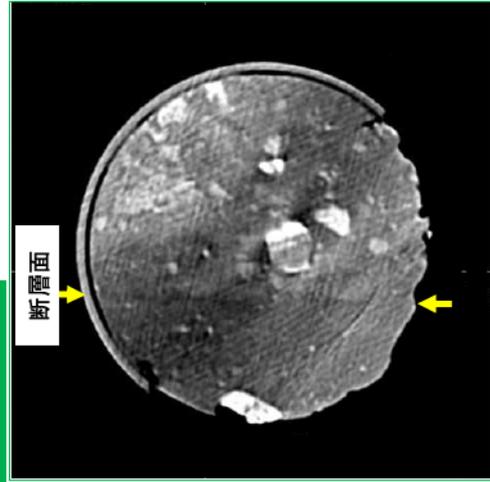
Br-KP3孔 深度7.00-8.00m

最大傾斜方向の断面

逆断層成分を示す変形指標が顕著である。断層面が低角であるため、横ずれ成分は不明瞭である。

断層面を挟んだ幅約5cmで変形指標が顕著である。断層面周辺には微小断層面が認められる。断層面の upper 側に幅10cm程度の低密度部が認められる。

コア軸直交方向の断面

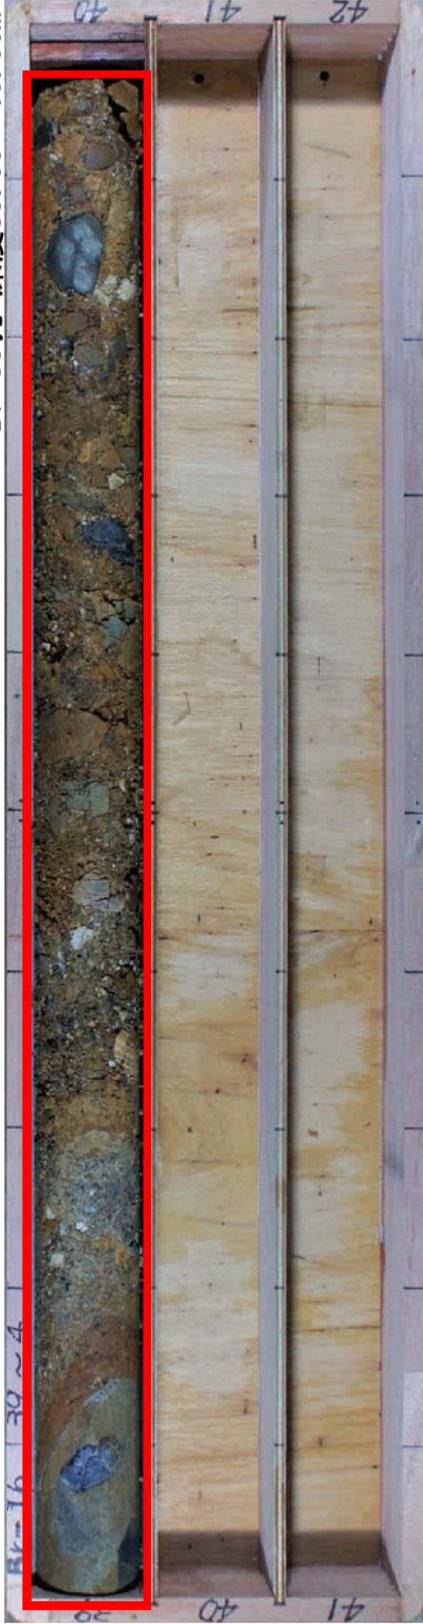
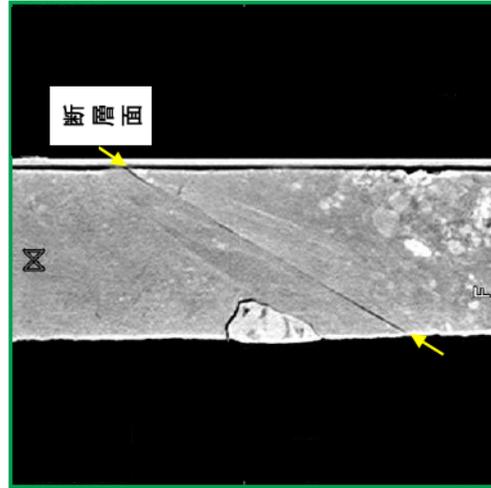
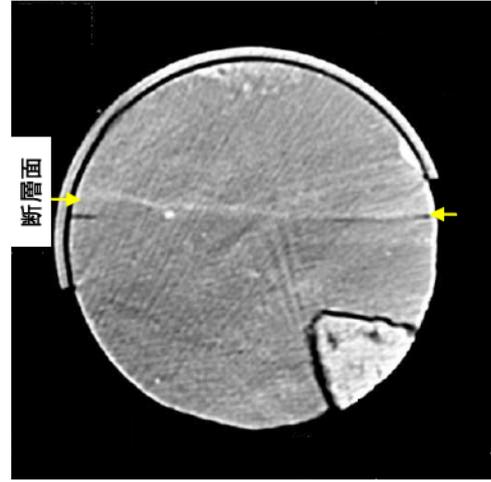
Br-J6孔 深度39.00~40.00m

最大傾斜方向の断面

コア軸直交方向の断面

右横ずれ逆断層成分を示す変形指標が認められる。

断層の上盤側1~2cmの範囲で変形指標が明瞭である。断層近傍3~4cmで密度が低下する。断層面の下盤側30cmの範囲で砂礫が高角度に傾斜している。

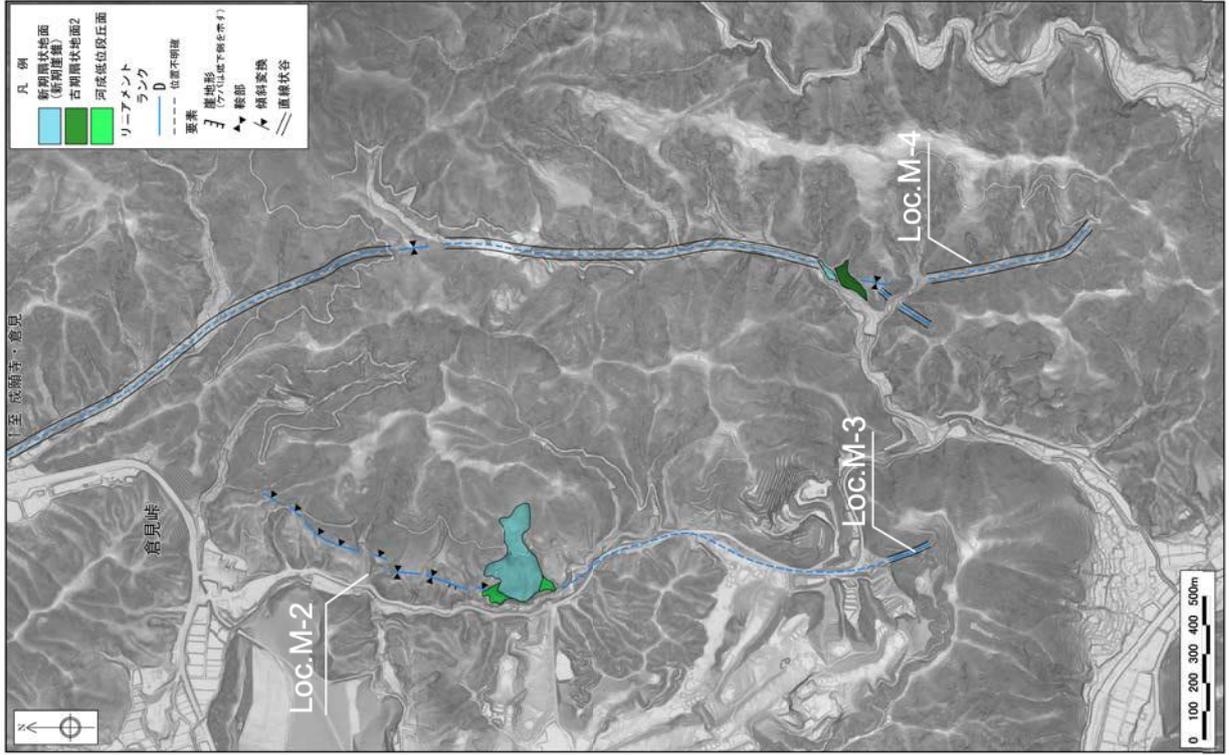
第 3.2.85 図 三方断層南端付近 航空レーザー測量により作成した地形図

- 三方セグメント南端付近において、航空レーザー測量によるDEMを用いた詳細な地形判読を実施した。
- 倉見峠付近から南方では、リニアメントが東西2条に枝分かれする。
- 2条のリニアメントの直下 (Loc.M-3、M-4) 及び直下付近 (Loc.M-2) において地表地質調査を実施した。

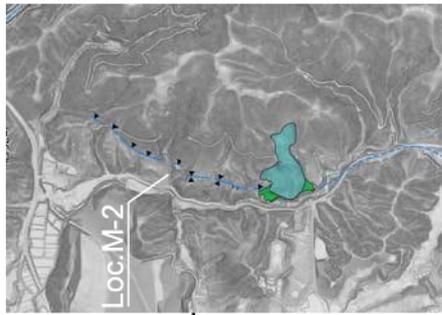
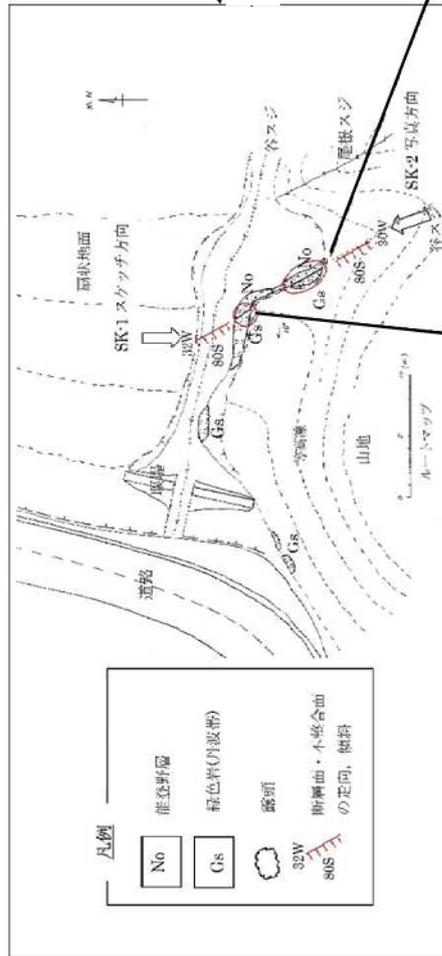
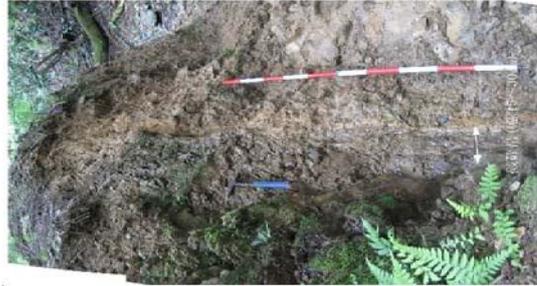
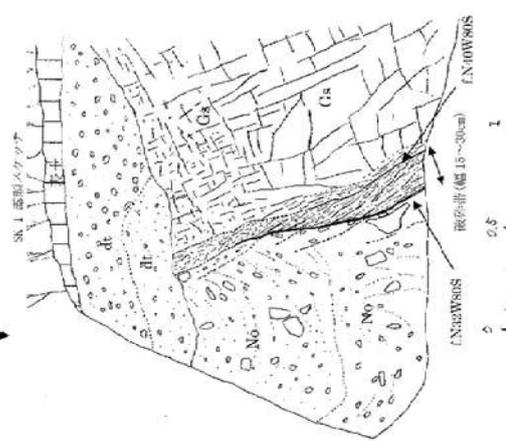
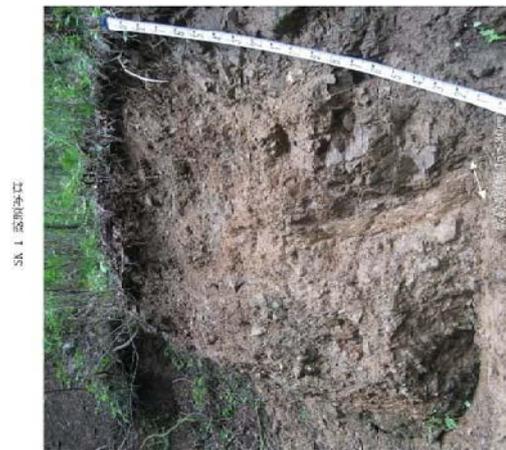
第 3.2.86 図 倉見峠南方の地表地質調査結果 (Loc.M-2)

SK-2 露頭写真

SK-1 露頭写真

- リニアメント直下付近に逆断層露頭 (Loc.M-2) が認められた。
- 断層を挟んで下盤側に能登野層、上盤側に緑色岩(丹波帯)が分布。断層は崖堆積物に覆われる。
- 破砕帯は主に緑色岩中に認められ、幅約15cm～約30cmの砂状破砕部で、褐色に風化している。下盤側に約2mm～約10mmの褐色粘土を伴う。断層面は下盤側で比較的明瞭であるが、直線性に乏しく、上部で不明瞭となっている。
- 断層面の走向はN30Wで、傾斜は高角度南落ちである。能登野層中の礫は断層付近で上方へドラッグされており、逆断層センスの運動方向も想定される。

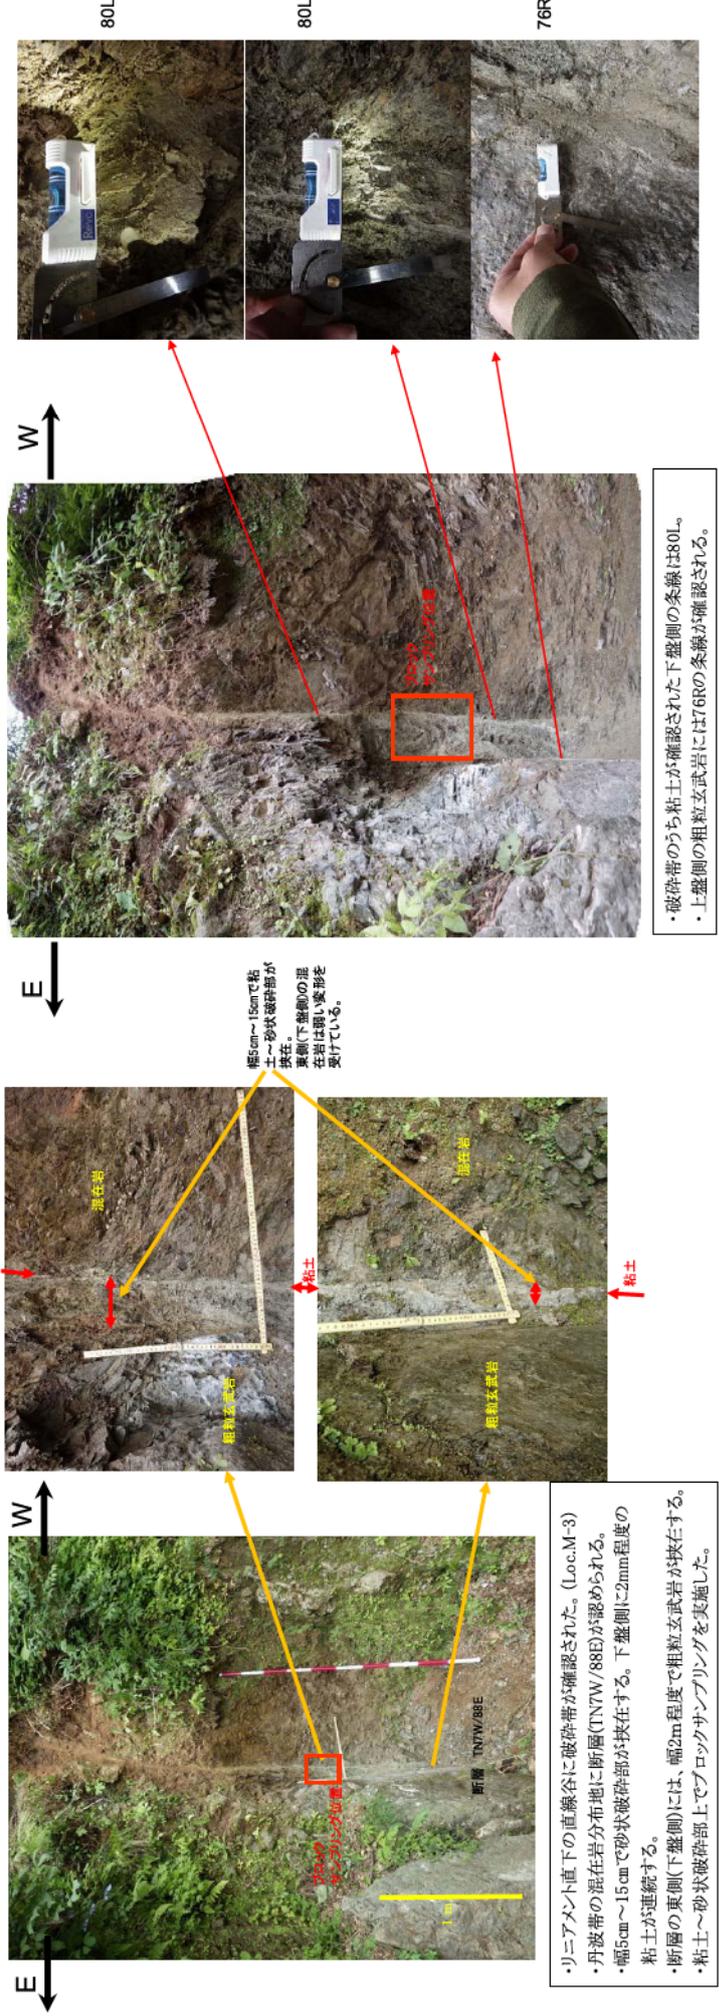
第 3. 2. 87 図 三方断層 新道北方の露頭写真 (Loc. M-3) 6-3-341

幅5cm~15cmで粘土~砂状破砕部が挟在。  
東側(下盤側)の混在岩は弱い変形を受けている。

幅5cm~15cmで粘土~砂状破砕部が挟在する。下盤側に2mm程度の粘土が連続する。  
断層(下盤側)には、幅2m程度で粗粒玄武岩が挟在する。  
粘土が連続する。  
断層の東側(下盤側)には、幅2m程度で粗粒玄武岩が挟在する。  
粘土が連続する。  
断層(下盤側)には、幅2m程度で粗粒玄武岩が挟在する。  
粘土が連続する。

・破砕帯のうち粘土が確認された下盤側の条線は80L。  
・上盤側の粗粒玄武岩には76Rの条線が確認される。

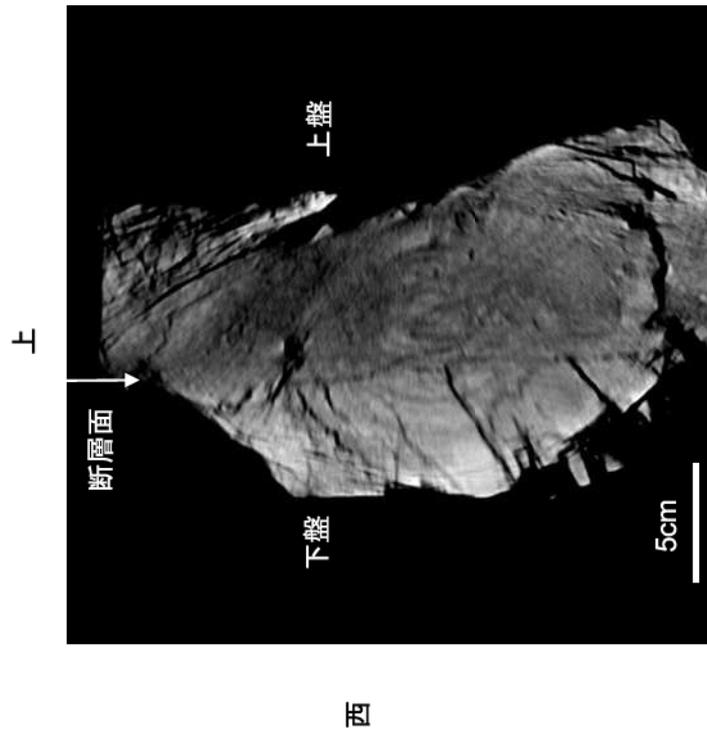
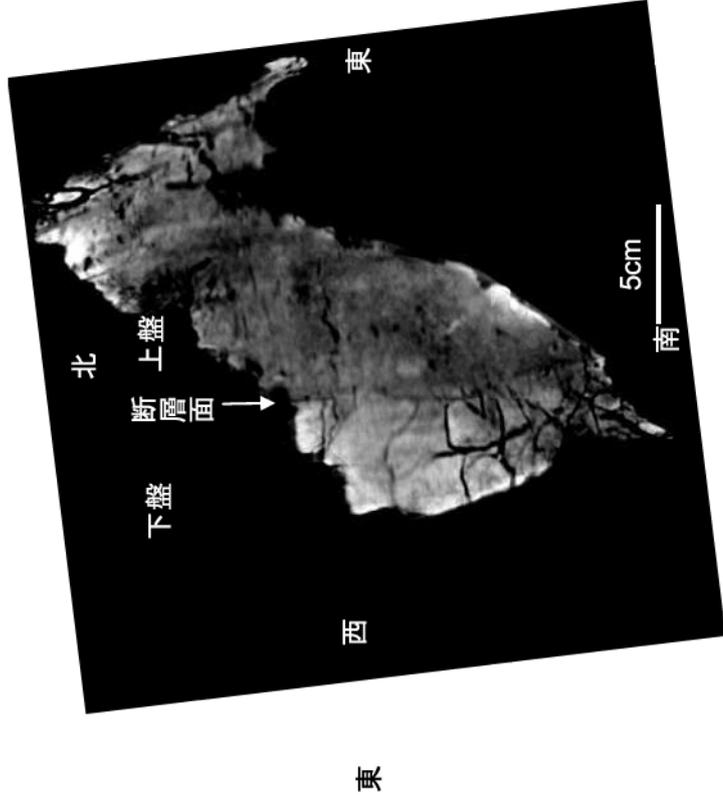
下 正面図

水平図

断層の走向傾斜: TN7W/88E

縦ずれ成分: 正断層、横ずれ成分: 右横ずれ

断層面はブロック中央部に認められる。

断層面に沿って幅2mm程度の低密度部が認められる。

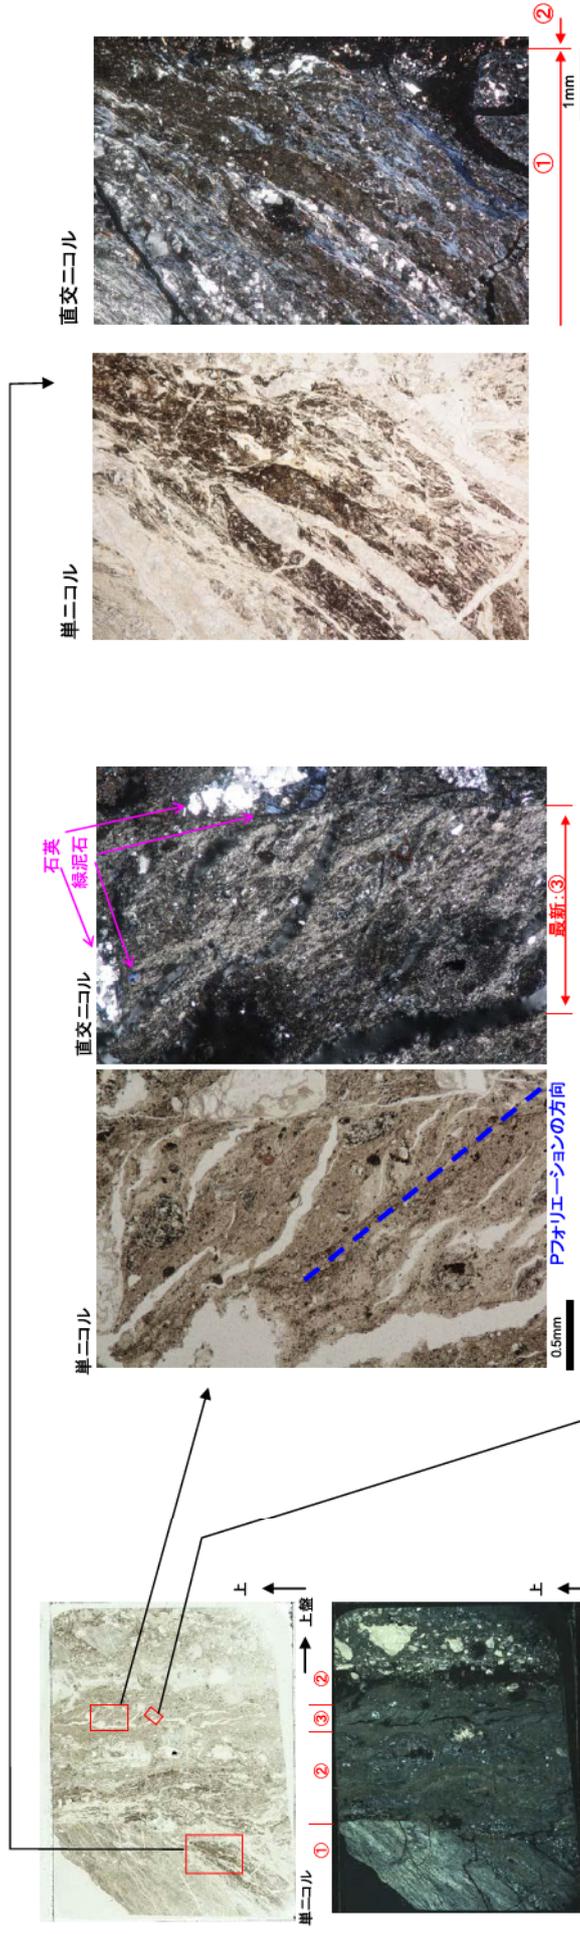
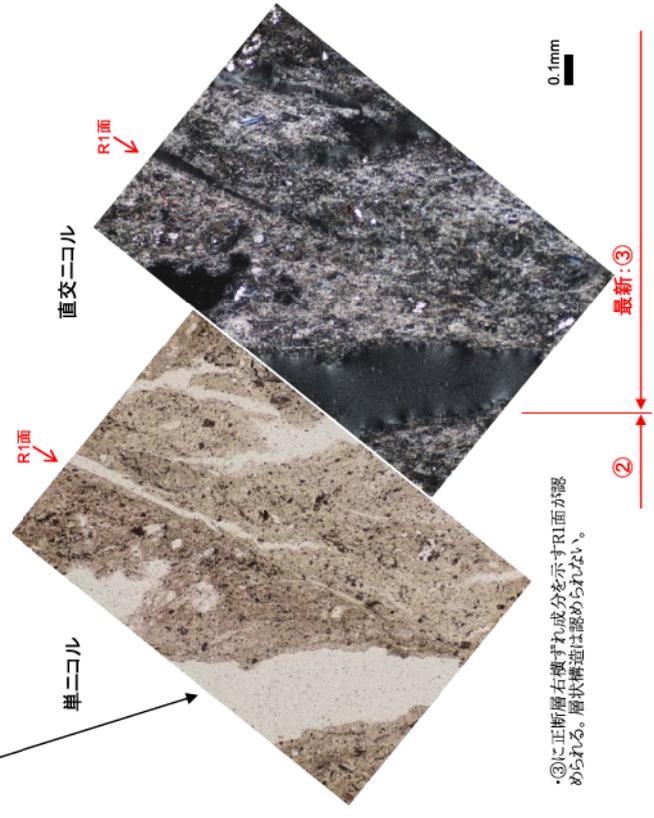
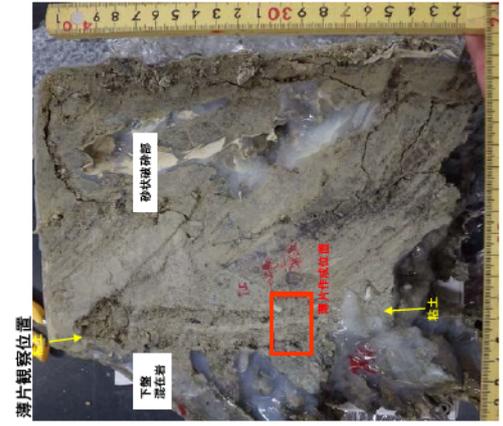
**薄片観察結果**

③に正断層右横すれ成分を示すPフオリエーションが認められる。層状構造は認められない。  
 ②中には破砕した緑泥石やサブグレイン化した石英が認められる

①の緑泥石に逆断層成分を示す引き引きすり構造が認められる。  
 ①上部は破砕程度が低い

③に正断層右横すれ成分を示すR1面が認められる。層状構造は認められない。

- 分帯: ①カクレーサイト、②断層角礫帯、③粘土状破砕部(断層ガウジ)
- 分帯はテクスチャーに基づく
- ①中には緑泥石脈が配列しており破砕していない
- ②及び③には破砕されフラグメント化した緑泥石・方解石・石英が認められ、石英にはサブグレイン化しているものもある
- ③は②の中を通して連続している
- ①では逆断層成分を示す引き引きすり構造が認められる
- ③に正断層成分を示すPフオリエーション、R1面が認められる
- 以上のことから、断層活動は逆断層成分から正断層成分に反転した可能性がある

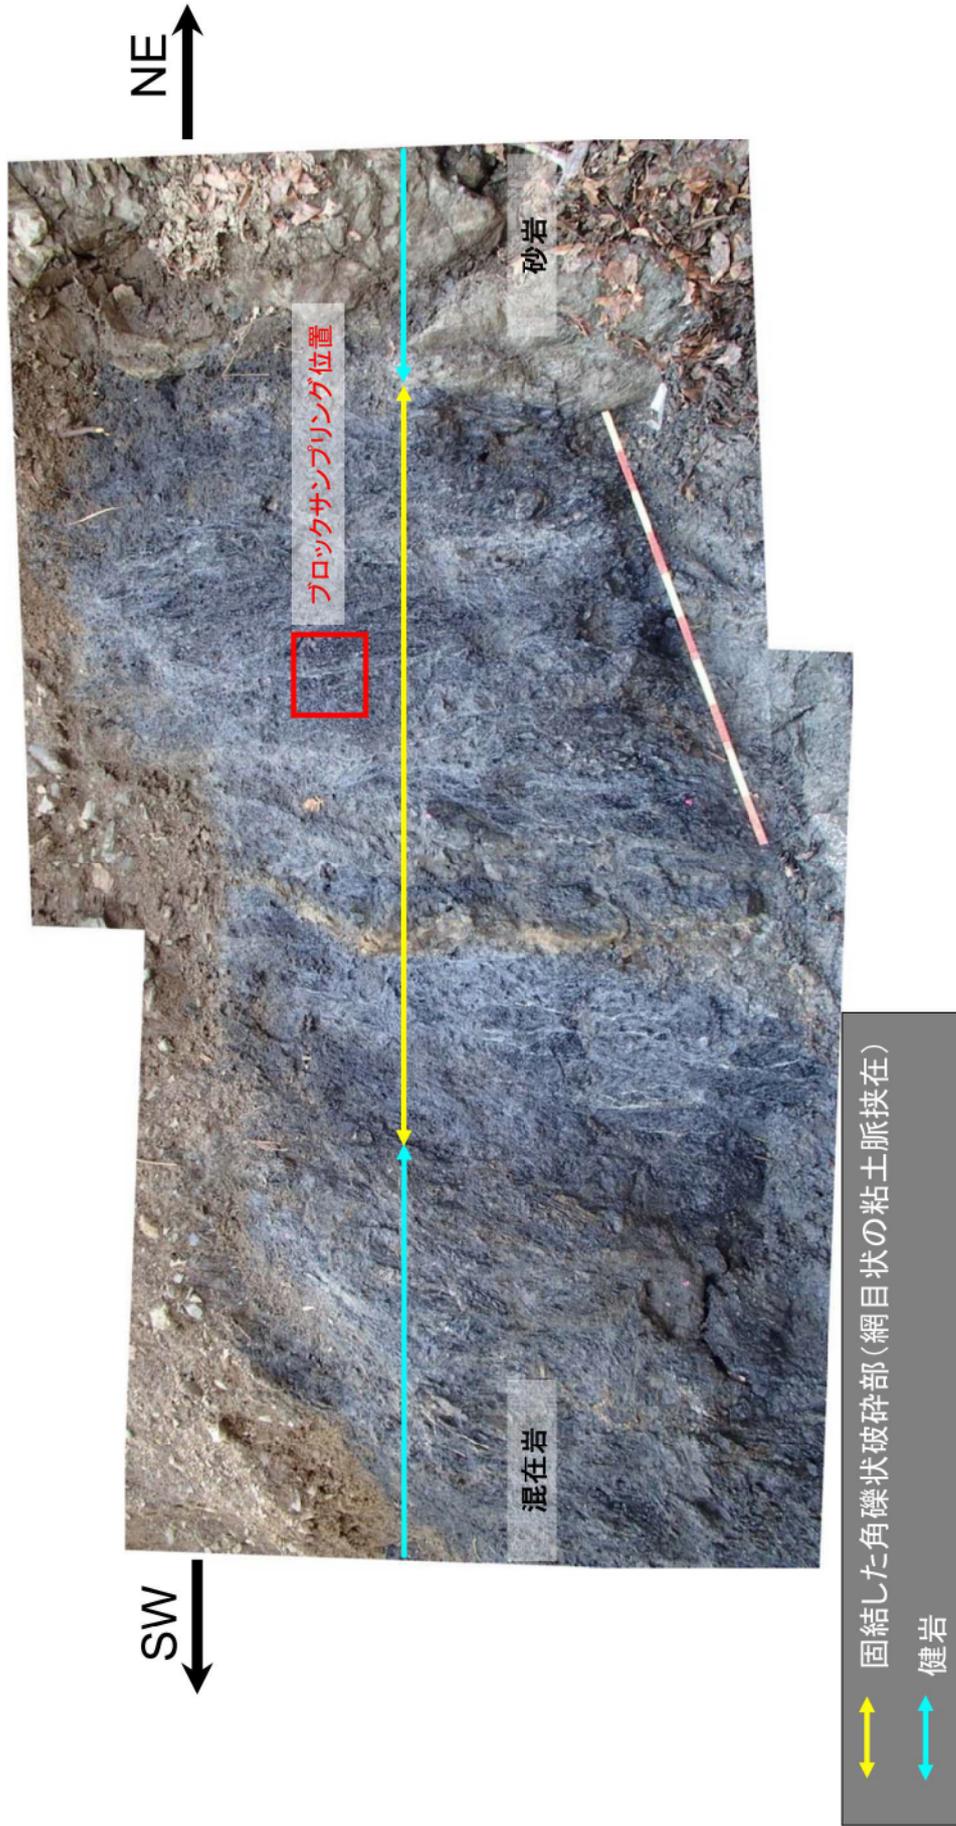
第3.2.90 図 三方断層 新道北東方の露頭写真 (Loc. M-4)

幅約2.5mの固結した角礫状破砕部中に網目状に分布する粘土脈が認められ、露頭内で粘土脈端部が確認できるものが多い。  
認められた粘土脈のうち、最も明瞭・直線的な粘土脈部分でブロックをサンプリングし、CT・条線観察を実施した。

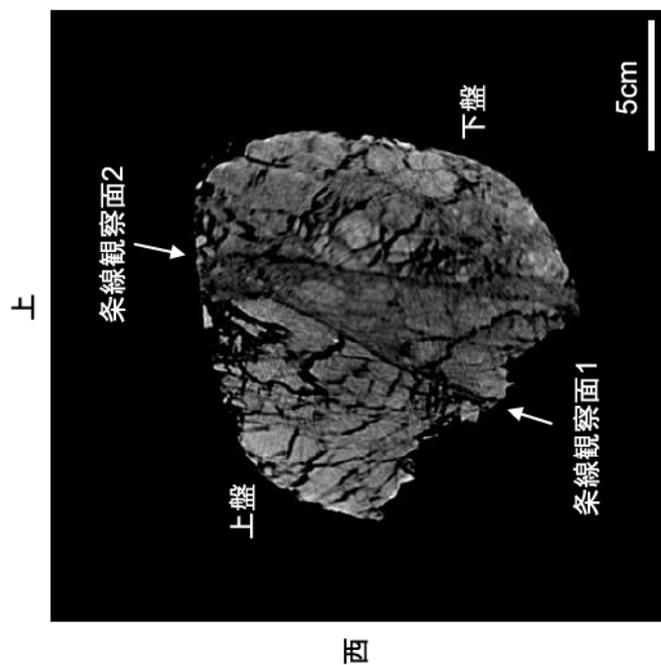
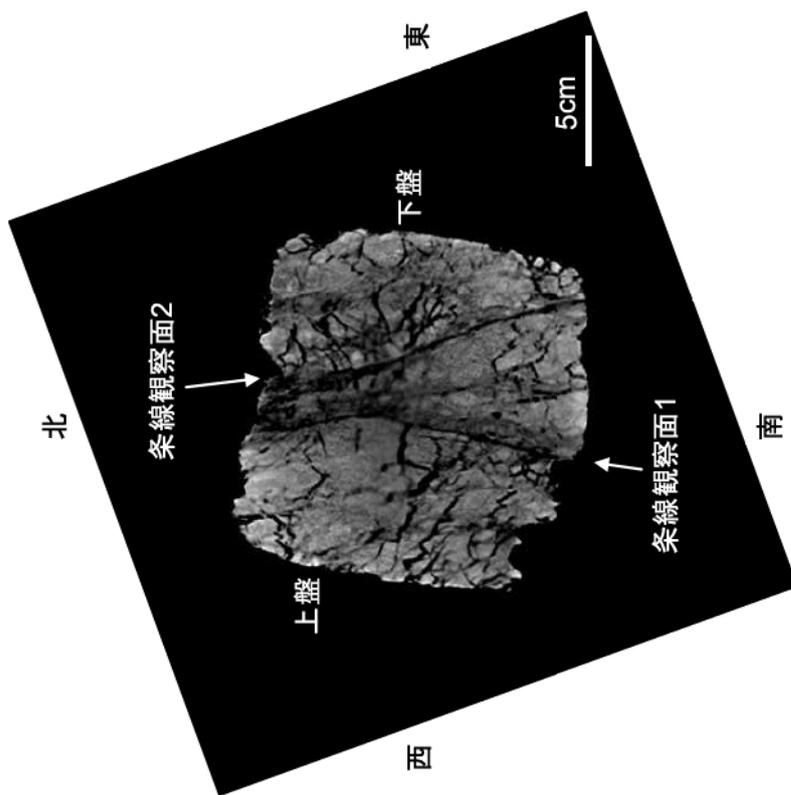
正面図

水平図

面構造の走向傾斜: TN20W/70W

縦ずれ成分: 不明, 横ずれ成分: 不明

ブロック中には2条の湾曲した面が認められる。

この2条の面に挟まれた部分はやや密度が低下する。

密度低下部中の構造はランダムである。
