第3.2.76図(2) 三方断層 早瀬付近の離水海岸地形調査結果(2)

第3.2.77図 日向断層の海上音波探査記録および地質断面図(H1)

第3.2.78図 三方断層 相田南方の露頭スケッチ (Loc. M-1)

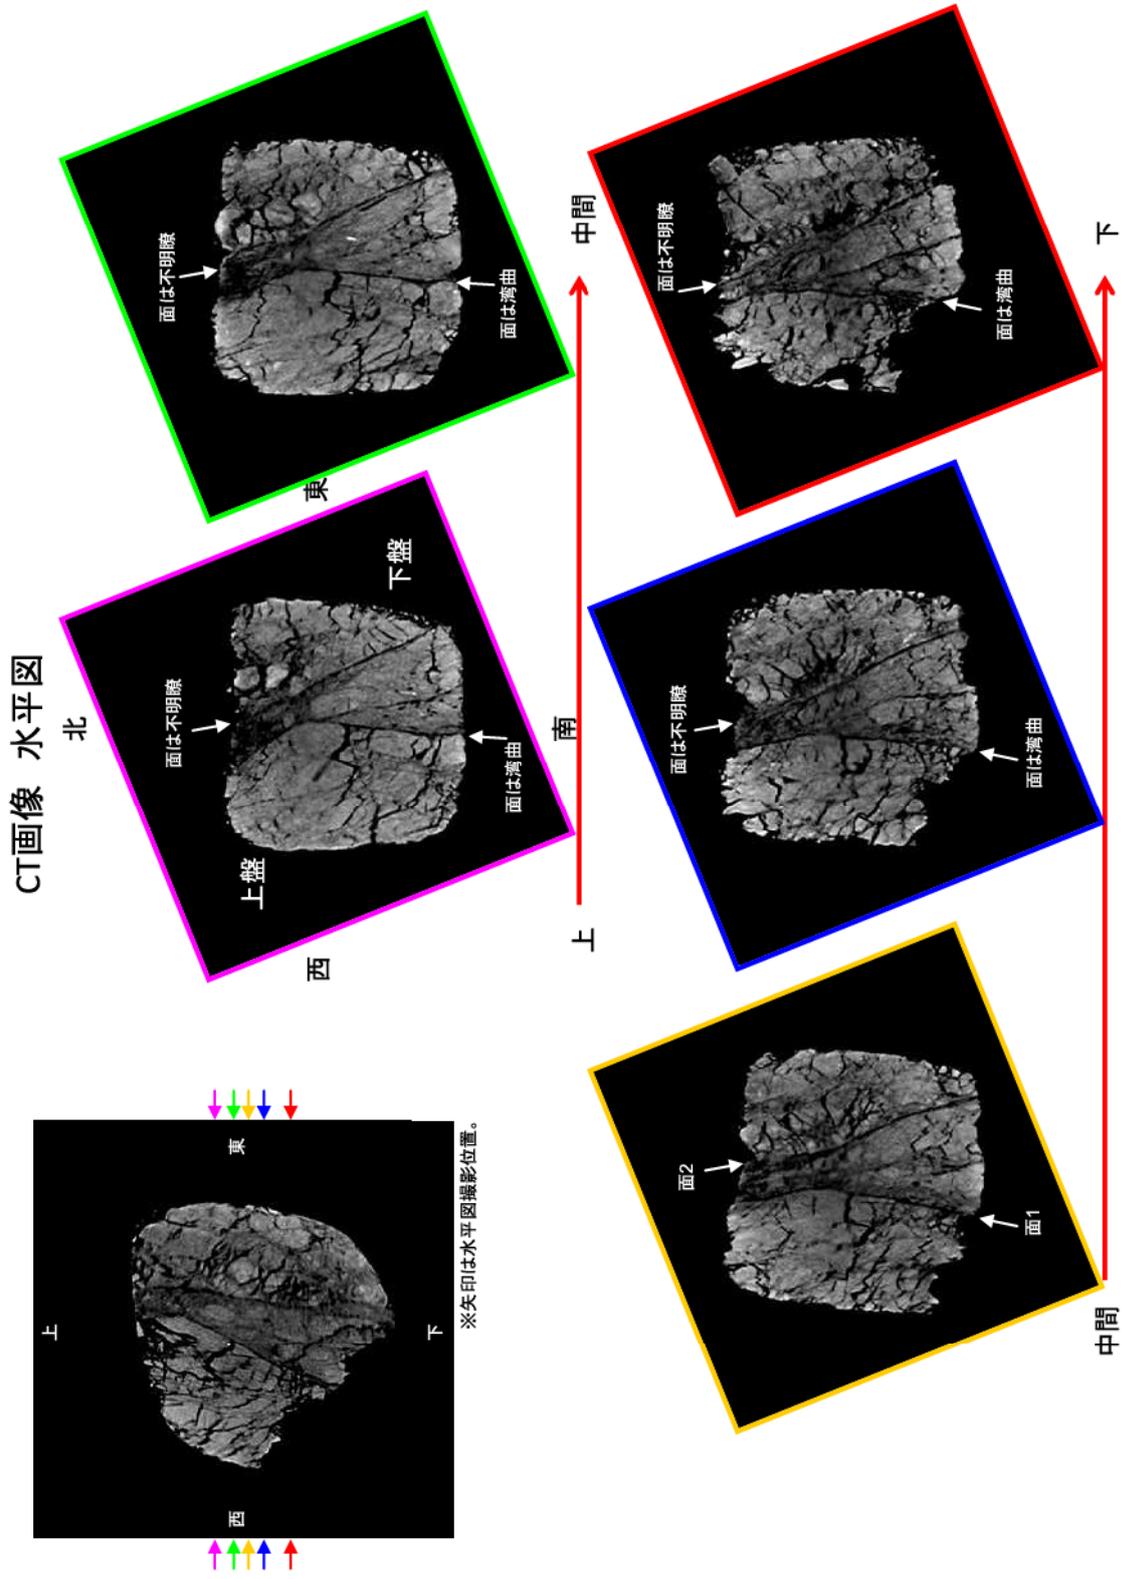
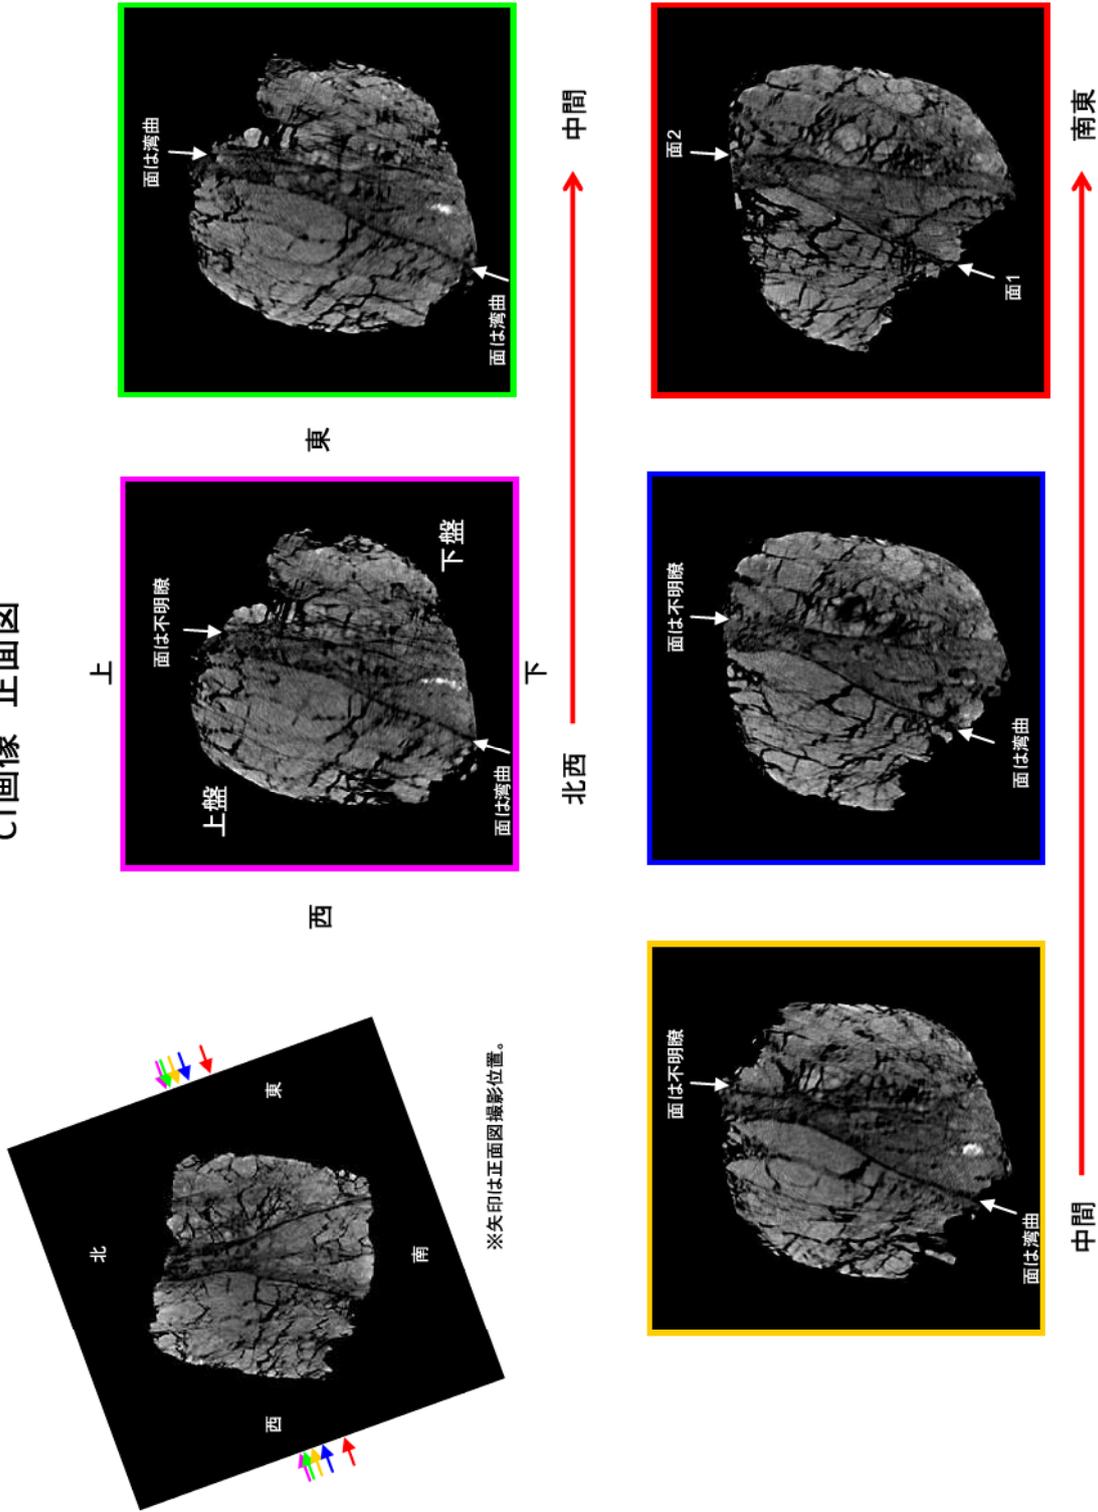
第 3. 2. 91 図 (3) 三方断層 新道北東方の破砕部 ブロック試料のCT画像観察結果 (Loc. M-4) (3)

※矢印は水平図撮影位置。

- ・複合面構造は認められない。面のような構造はあるが、面1は上の断面では大きく湾曲し、直線性に乏しい。
- ・面2は下の断面では不明瞭で連続性に乏しい。

# CT画像 正面図

・複合面構造は認められない。面のような構造はあるが、面1は北西の断面では大きく湾曲し、直線性に乏しくなる。  
 ・面2は北西の断面では不明瞭で連続性に乏しくなる。
