第 3.2.92 図(1) 三方断層 新道北東方の破碎部 ブロック試料の
条線観察結果 (Loc. M-4) (1)

第3.2.93図 三方断層 新道付近の詳細ルートマップ (Loc. Mt-1)

第3.2.94図 三方断層 (海域) 周辺の海底地形調査結果

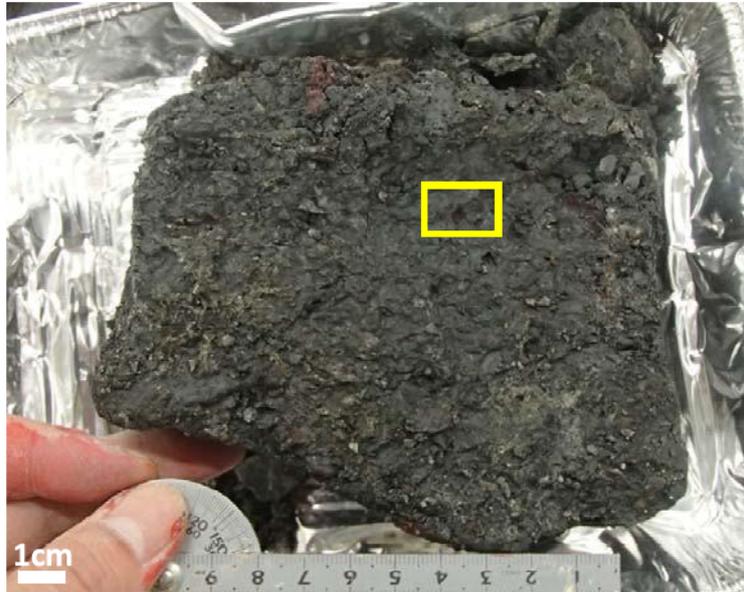
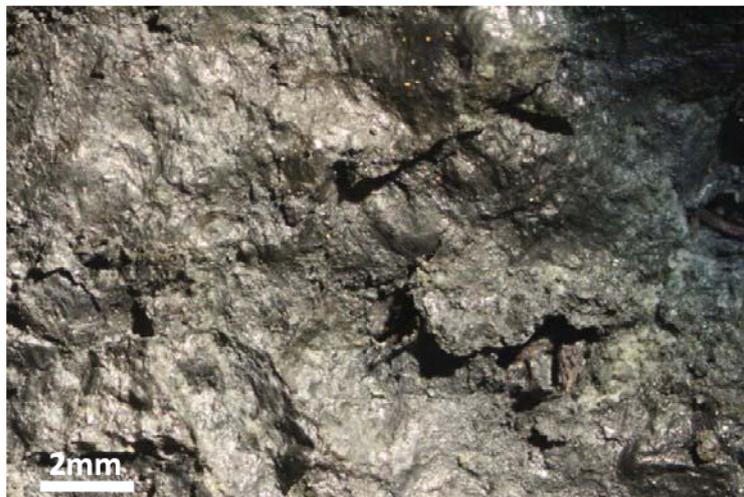
面の状況

条線は認められない。

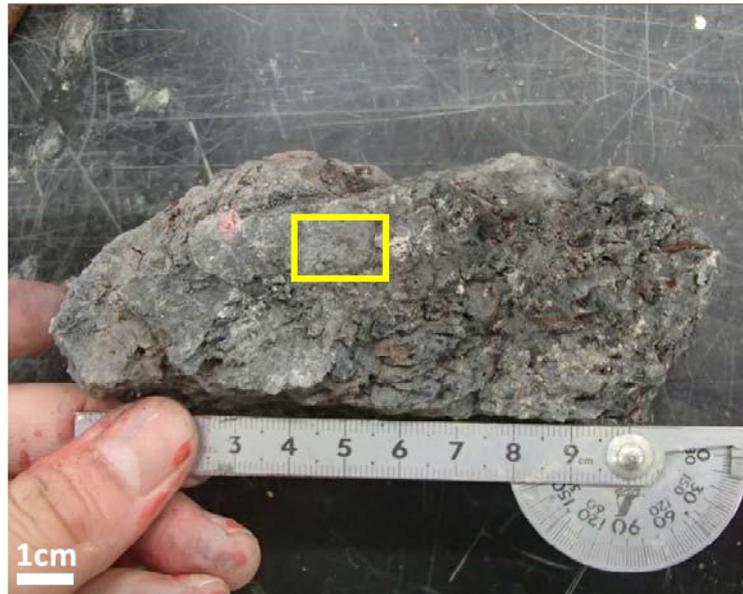
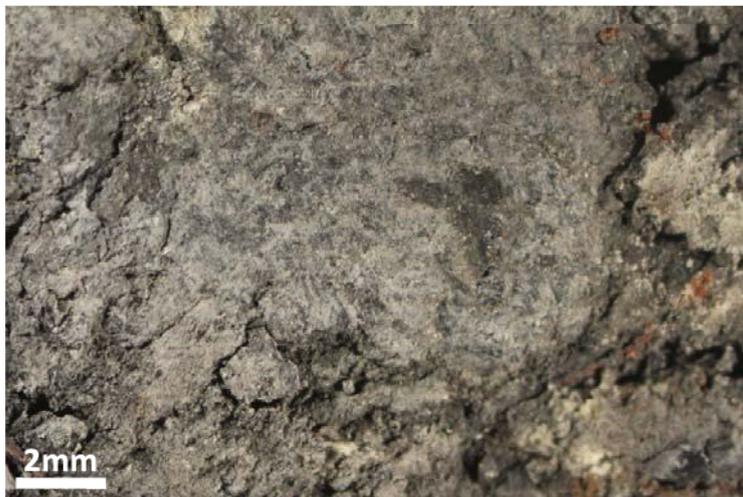
第 3. 2. 92 図(2) 三方断層 新道北東方の破碎部 ブロック試料の
条線観察結果 (Loc. M-4) (2)

面の状況

条線は認められない。

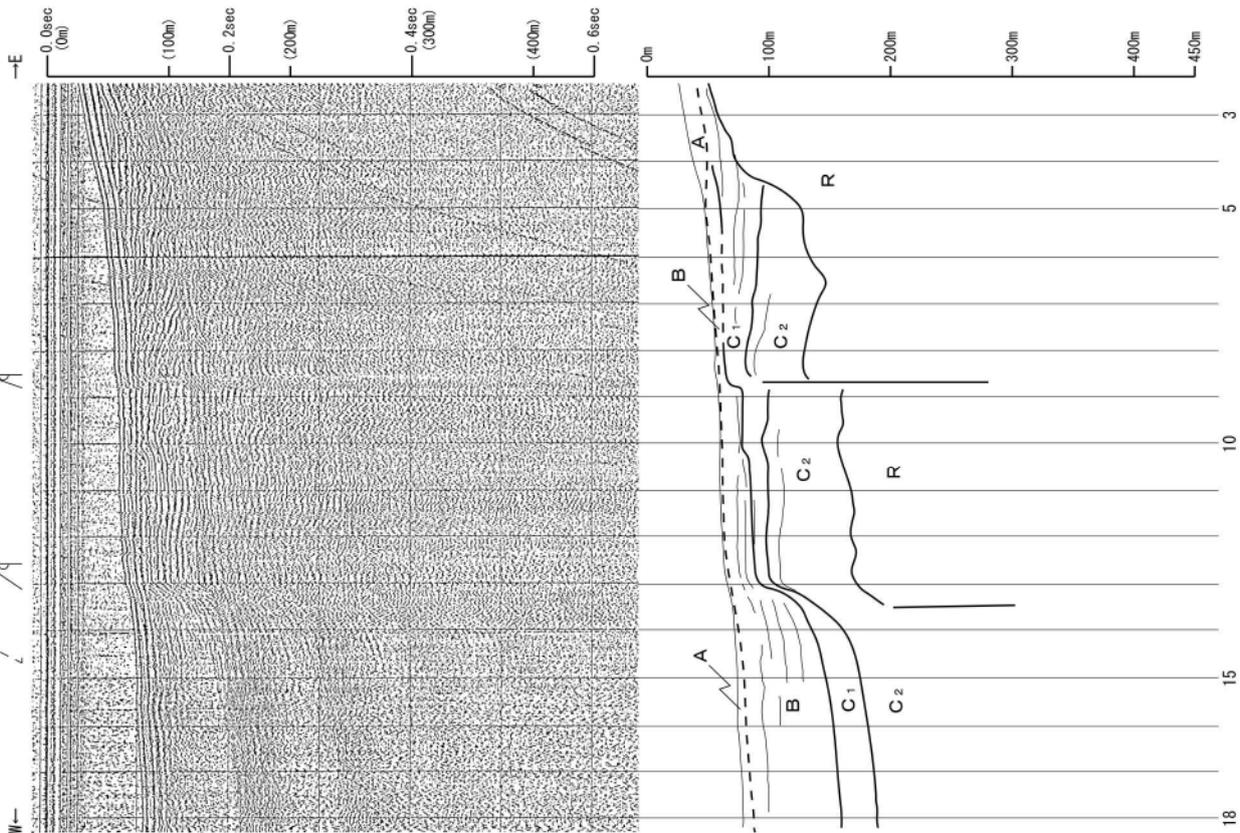
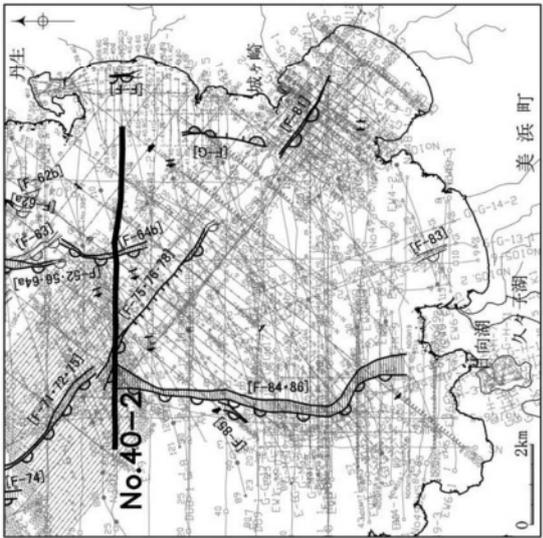
第3.2.95図(1) 三方断層(海域)の海上音波探査記録及び地質断面図(No. 40-2)

数字(角度)は水平・垂直比が1:1の傾斜角度
深度スケールは音波の伝播速度を1500m/sとして換算した。

音波探査記録は、海上保安庁水路部(現海上保安庁海洋情報部)の沿岸の海の基本図「若狭湾東部」の原資料である。地質断面図は、申請者の解釈によるものである。

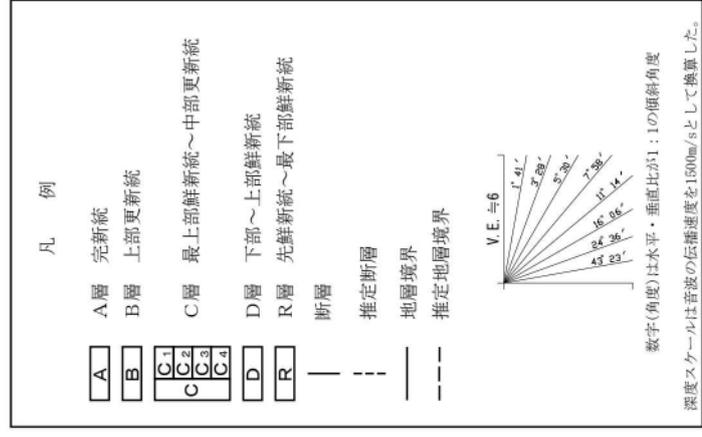
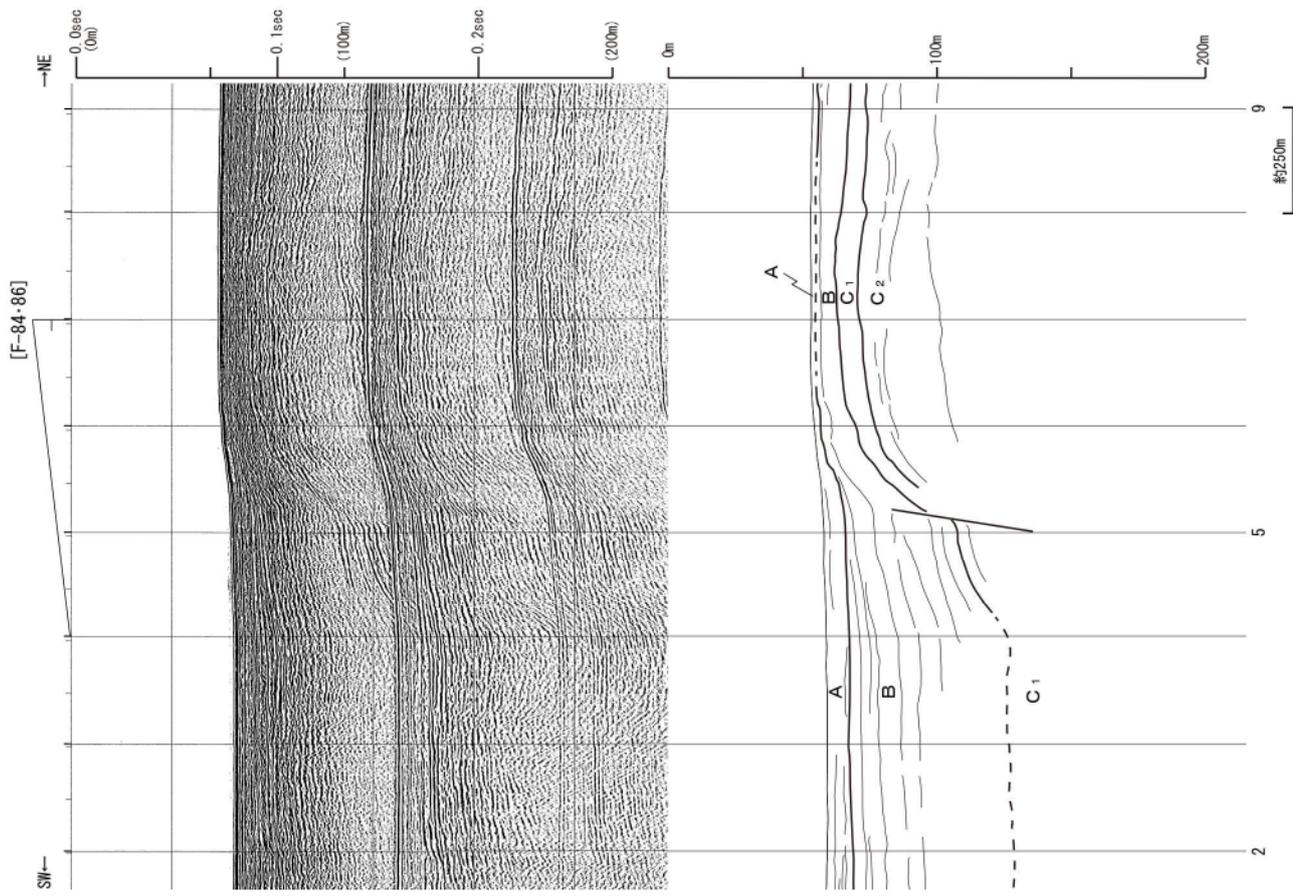
第3.2.95図(2) 三方断層(海域)の海上音波探査記録及び地質断面図(NDGM7) 6-3-353

日本原子力発電株式会社による音波探査記録

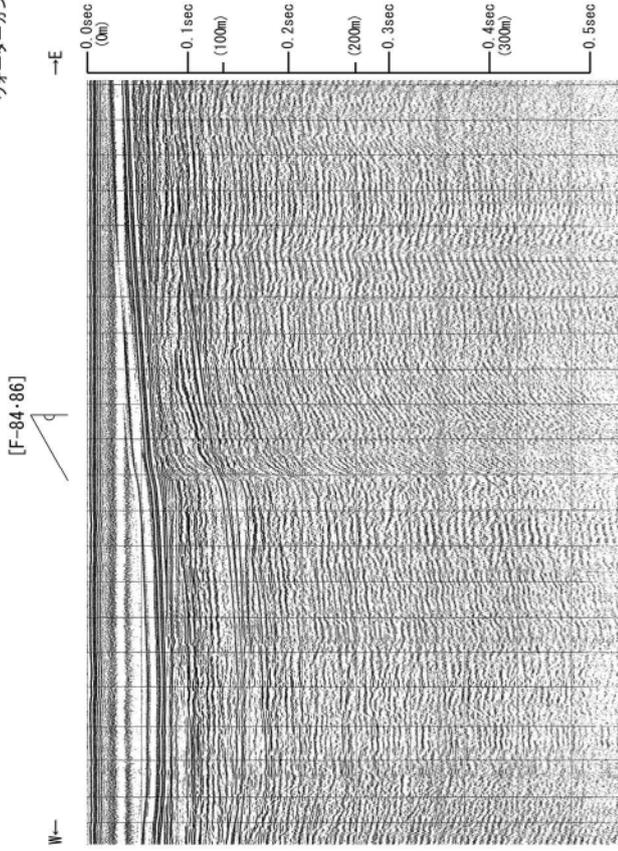
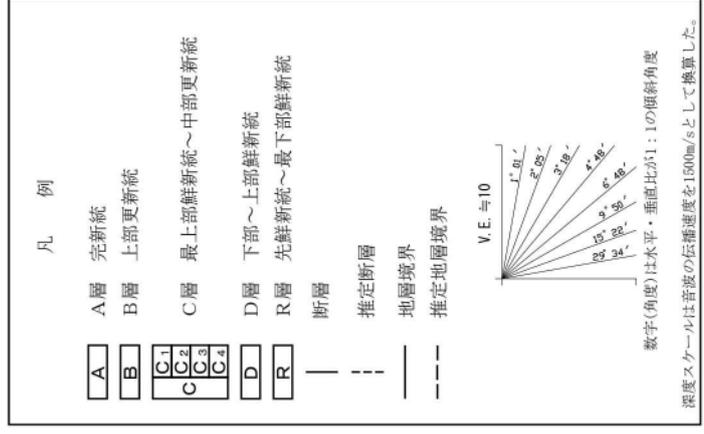
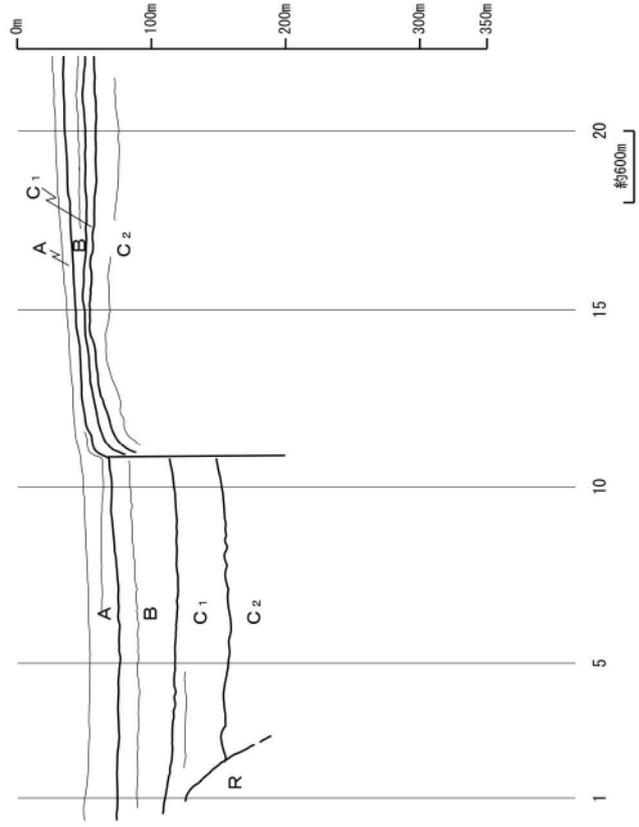
第3.2.95図(3) 三方断層(海域)の海上音波探査記録及び地質断面図(AW46E) 6-3-354

日本原子力発電株式会社による音波探査記録

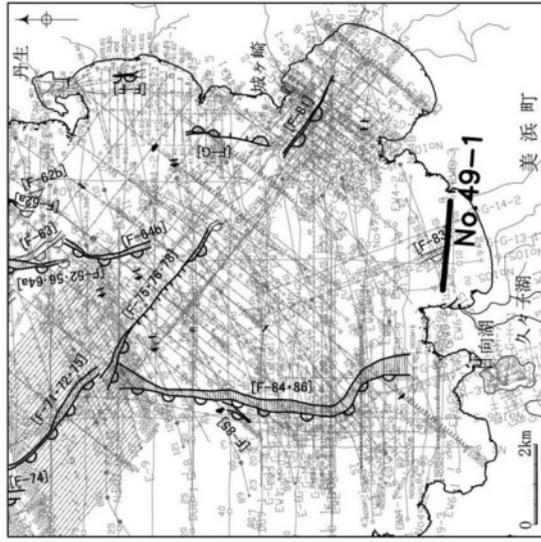
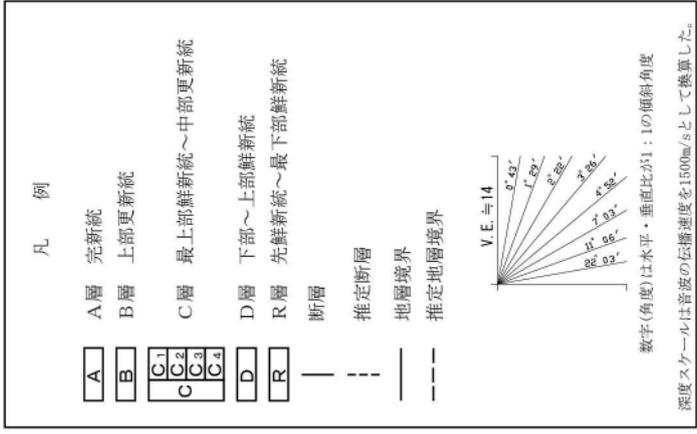
第3.2.95図(5) 三方断層(海域)の海上音波探査記録及び地質断面図 (No. 49-1) 6-3-356

音波探査記録は、海上保安庁水路部(現海上保安庁海洋情報部)の沿岸の海の基本図「若狭湾東部」の原資料である。地質断面図は、申請者の解釈によるものである。

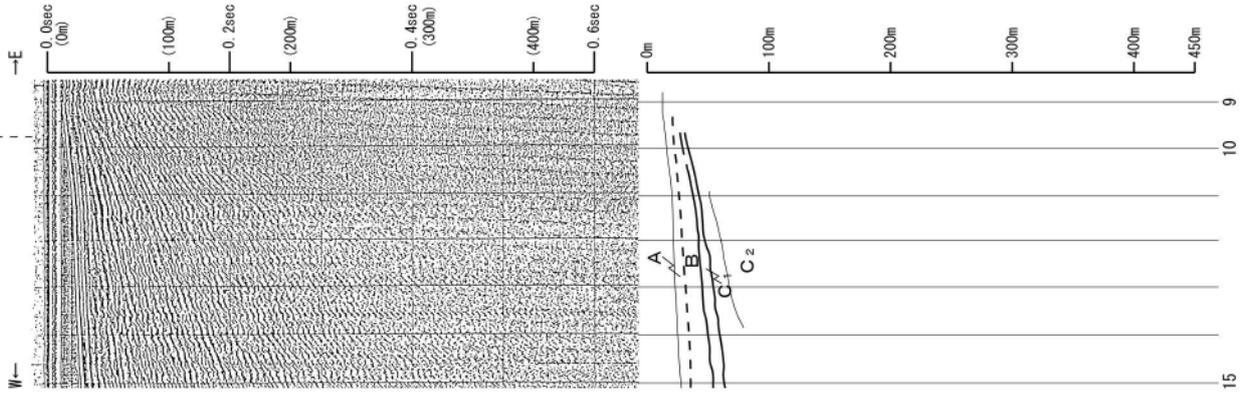
第3.2.95図(6) 三方断層 (海域) の海上音波探査記録及び地質断面図 (No. 105-6)

音波探査記録は、海上保安庁水路部(現海上保安庁海洋情報部)の沿岸の海の基本図「若狭湾東部」の原資料である。地質断面図は、申請者の解釈によるものである。

数字(角度)は水平・垂直比が1:1の傾斜角度
深度スケールは音波の伝播速度を1500m/sとして換算した。

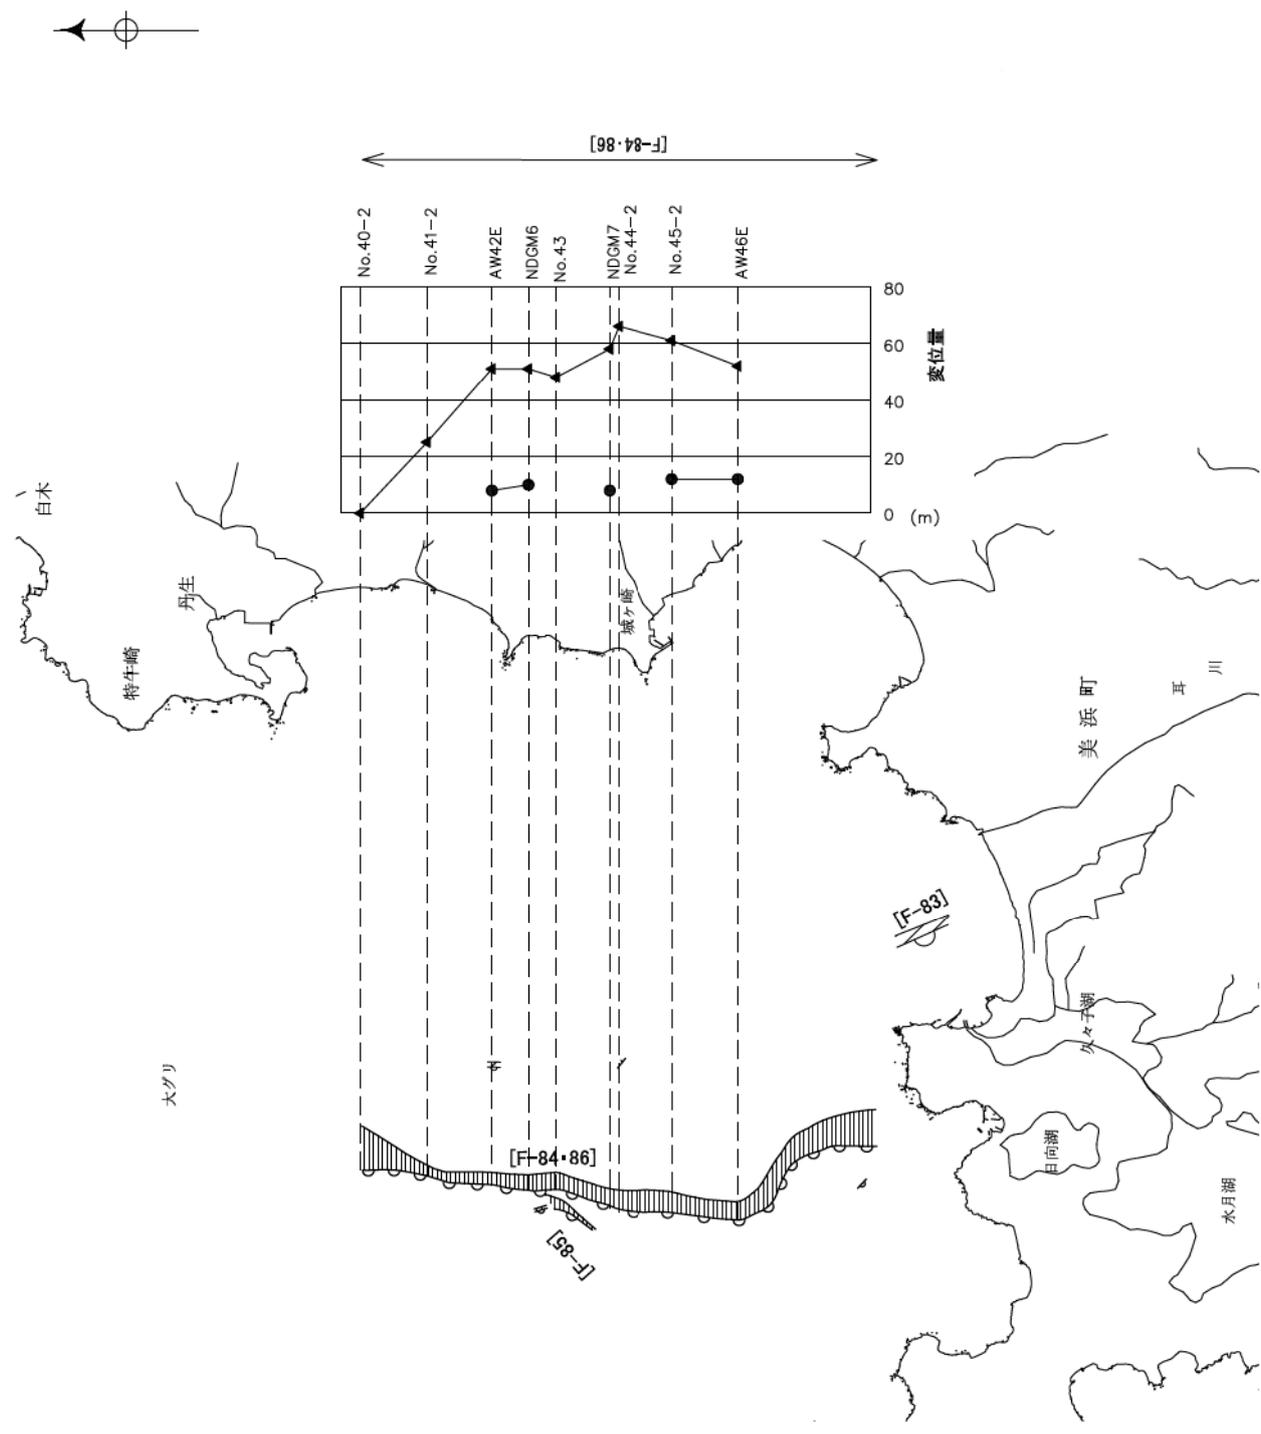
第3.2.98図 三方断層 (海城) の変位量分布図

* 本調査ではB/C面以上に断層が認められず、読み構造を示すものを
 描画として表示した。
 * 変位量は地層調査探査記録で計測可能な測線のみを表示した。

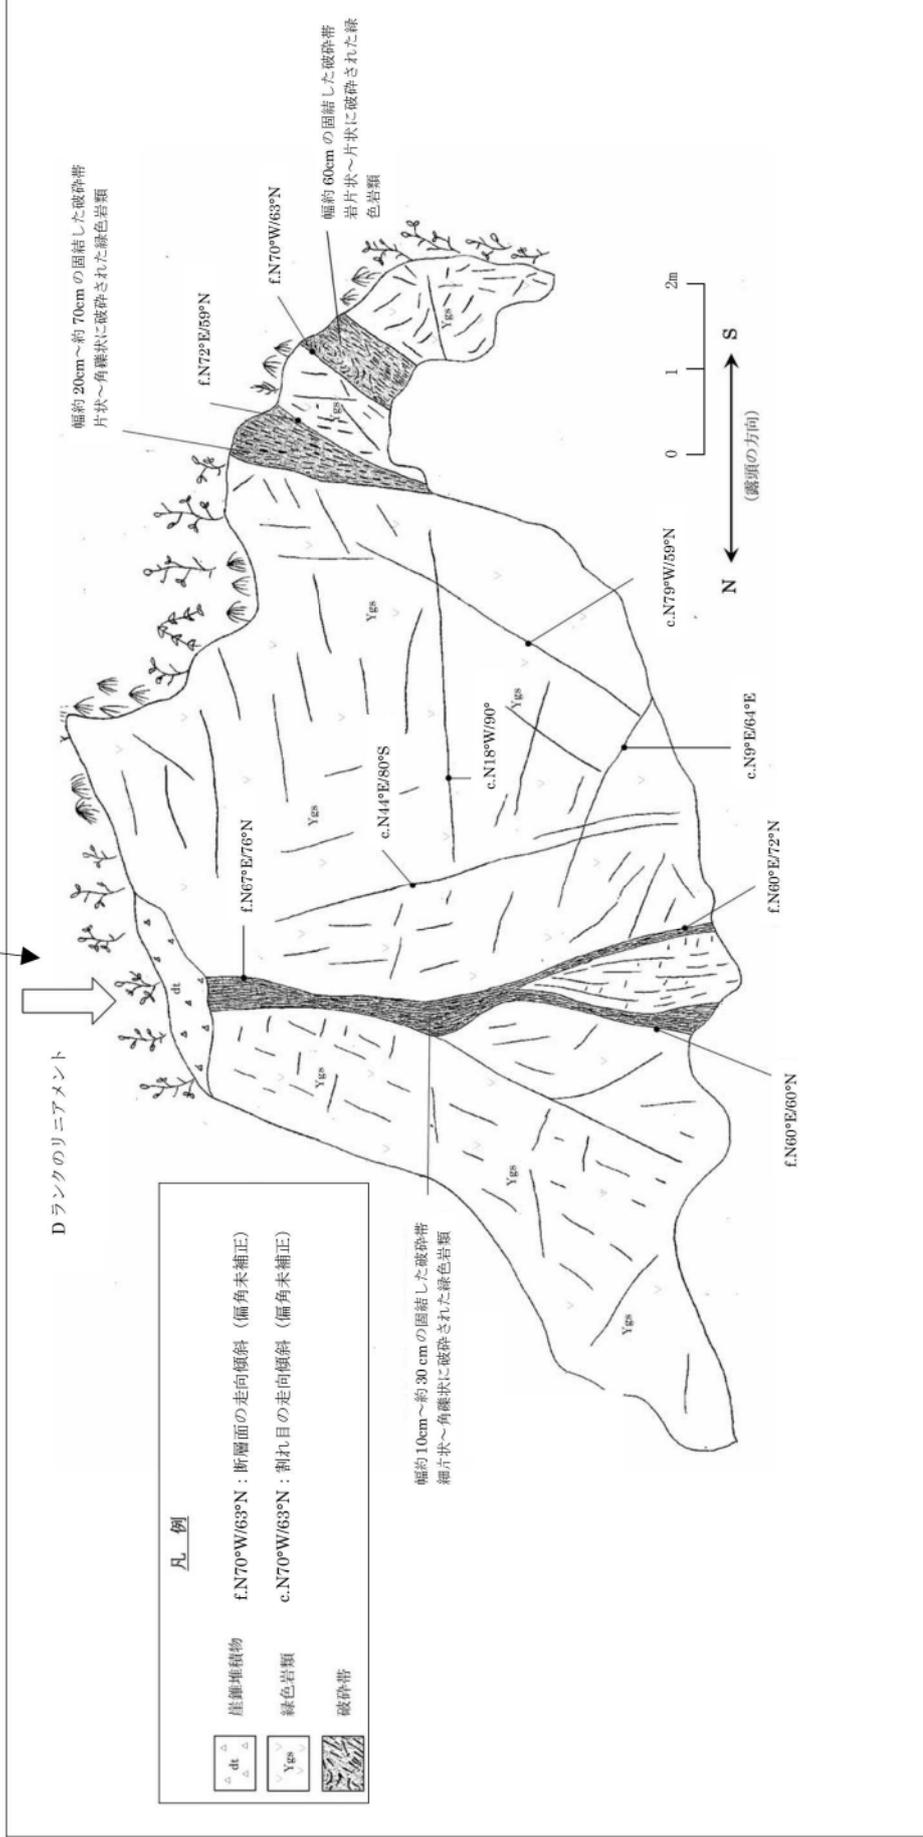
第3.2.101図 多門院リニアメント 露頭スケッチ(Loc.1)

リニアメント直交方向に長さ約15mの緑色岩類の連続露頭を確認した。
 リニアメント判読位置にリニアメント(N60°E)方向と調和的な方向を示す断層(N60°~67°E/60°~76°N)が認められ、破碎帯は固結している。他の2条の断層はE-W方向(N72°E/59°N、N70°W/63°N)を示し、いずれの破碎帯も固結している。

幅約10cm~約30cmの固結した破碎帯 細片状~角礫状に破碎された緑色岩類

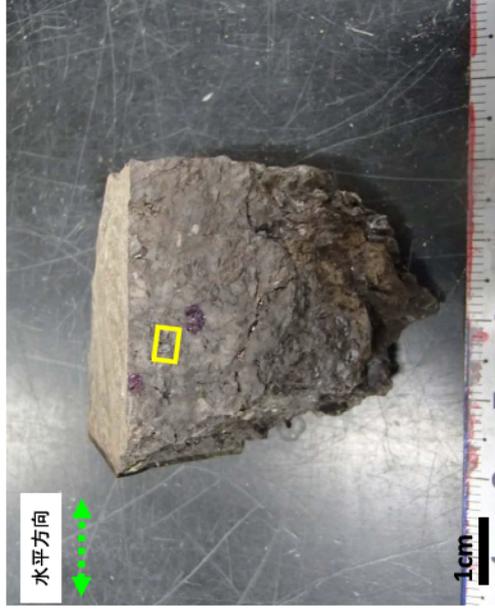
断層面の状況

左横ずれ正断層

・条線観察の結果、条線のレイクは $42^\circ R$ であり、運動センスは左横ずれ正断層である。
 ・これは現在の広域応力場から推定される運動センスとは調和しない。

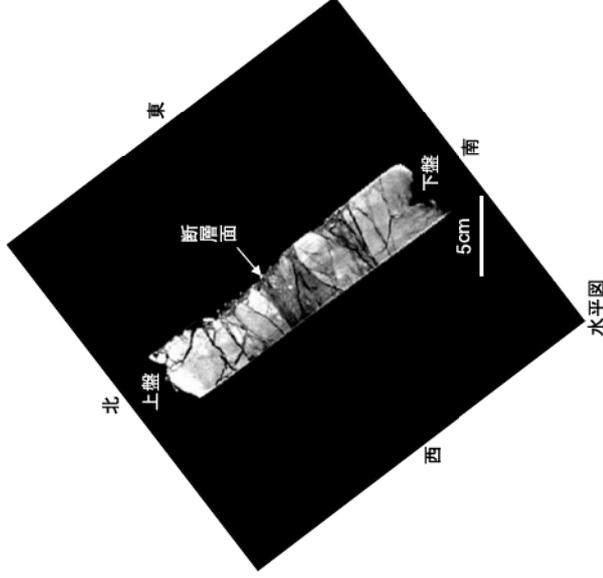
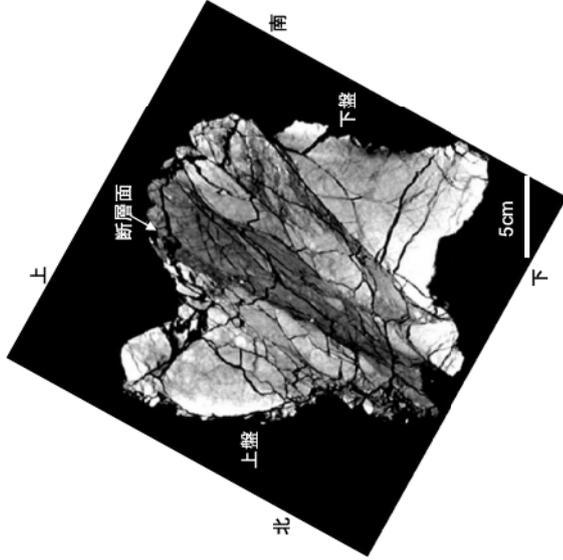
水平面図

正面図

※正面図は研削片の方向に合わせて裏面側から裏面裏側に向けて、
 水平面は上方から下方に向けて撮影。

断層の走向傾斜: N70E/64N
 縦ずれ成分: 正断層、横ずれ成分: 不明
 断層面はブロック中央部に認められる。
 断層面に沿って幅 1cm 程度の低密度部が認められる。

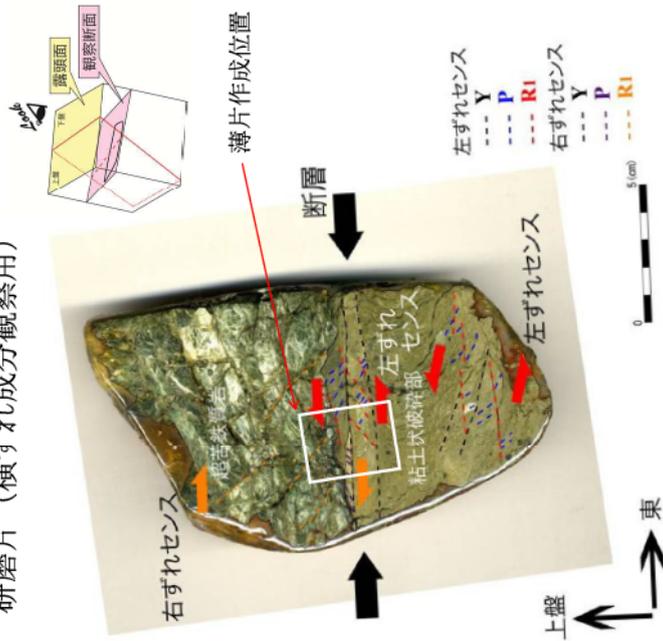
研磨片観察結果 (横ずれ成分)

研磨片 (横ずれ成分観察用)

- ・超苦鉄質岩を原岩とする角礫状破砕部及び粘土状破砕部からなる。
- ・最新活動面 (Y面) 直近では左ずれセンスの変形組織が連続的に認められる。
- ・最新活動面付近及びその外側の領域では右ずれセンスの変形組織が点在している。

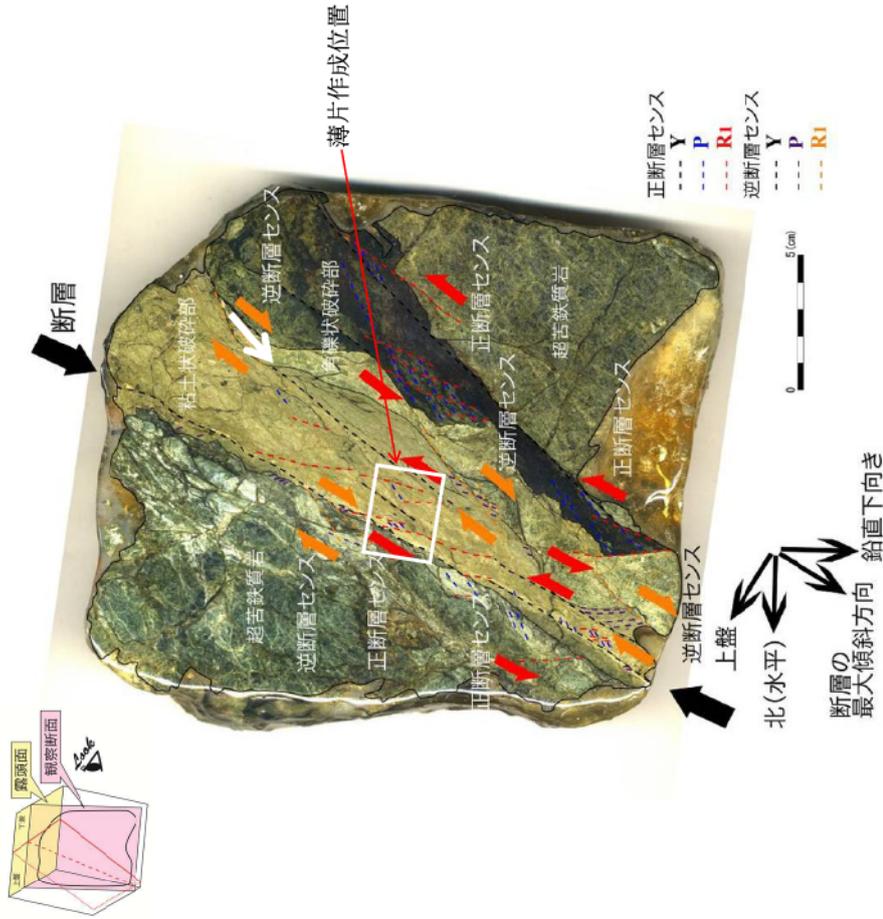
研磨片観察結果 (縦ずれ成分)

研磨片 (縦ずれ成分観察用)

- ・超苦鉄質岩を原岩とする角礫状破砕部及び粘土状破砕部からなる。
- ・最新活動面 (Y面) 直近では正断層センスの変形組織が連続的に認められる。
- ・最新活動面付近及びその外側の領域では逆断層センスの変形組織が点在している。

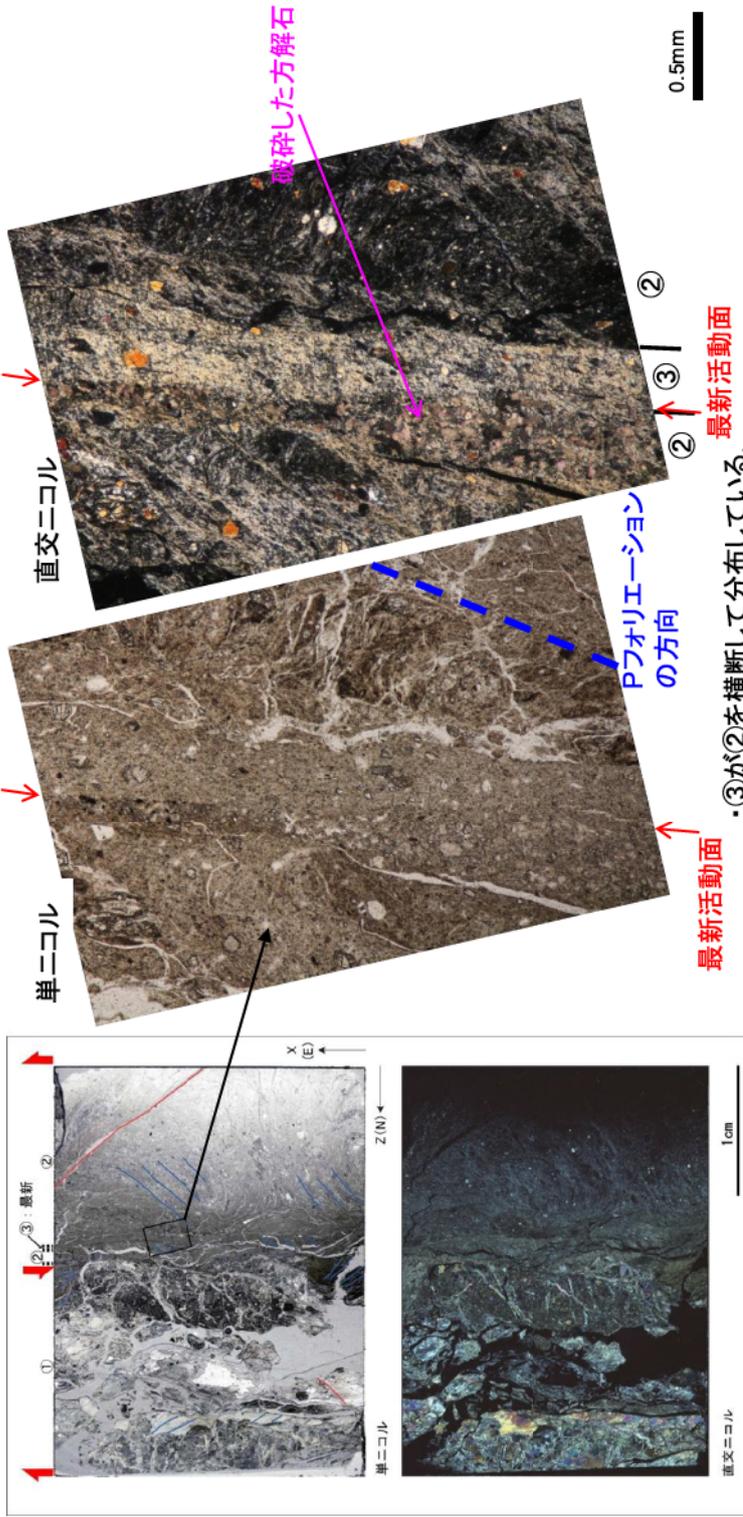
変形組織の観察(岸谷リニアメント 横ずれ成分観察用薄片)

- ・③が②を横断して分布している。最新活動面
- ・破碎した方解石が認められる。
- ・②と③に左横ずれ成分を示すPフォリエーションが認められる。

薄片観察結果 (横ずれ成分)

- ・分帯：①中～粗粒カタクレーサイト (②直近で、一部に粘土状破砕部が認められる)、②砂礫混じり粘土状破砕部、③粘土状破砕部 (最新)
- ・分帯は破砕度とY面、破砕構造に基づく。
- ・①中の粘土状破砕部は②に切れフラグメント化している。
- ・①のカタクレーサイト・粘土状破砕部は樹枝状に成長した方解石脈により横断されており、②と③は方解石脈に横断されず方解石脈を破砕している。
- ・③が②を横断して分布していることから、③が最新であることがわかる。
- ・①では右横ずれ成分を示すR1面とPフォリエーションが認められる。
- ・②と③に左横ずれ成分を示すR1面やPフォリエーションが認められる。
- ・以上のことから、断層活動は右横ずれ成分から左横ずれ成分に反転した可能性がある。

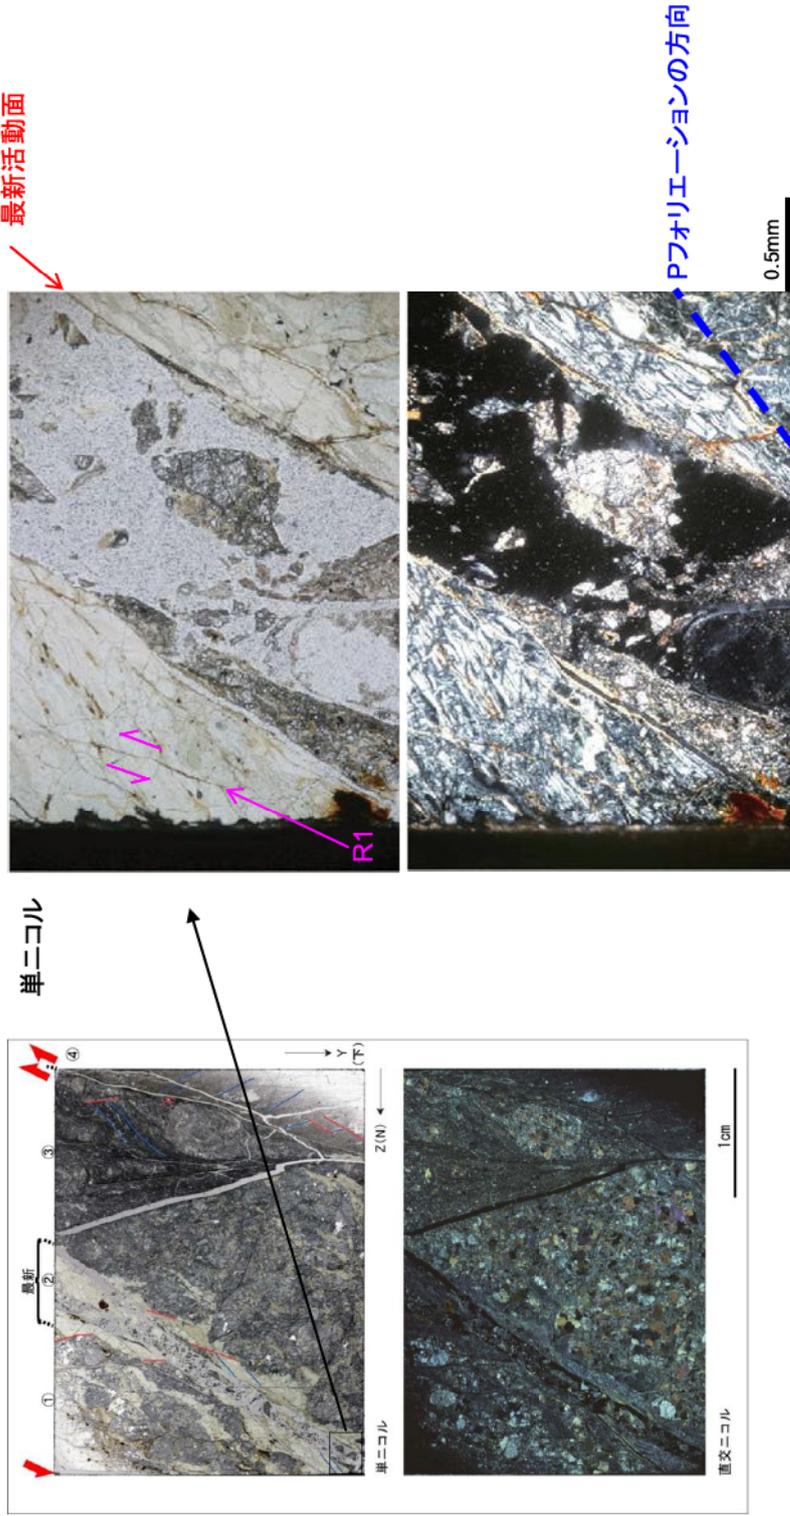
変形組織の観察(岸谷リニアメント 縦ずれ成分観察用薄片)

岸谷リニアメント
縦ずれ成分観察用

- ・最新活動面は②中に分布する。
- ・②中に正断層成分を示すR1面やPフォリエーションが認められる。

薄片観察結果 (縦ずれ成分)

- ・分帯：①粗粒カタクレーサイト、②粘土状破砕部 (最新、基質に蛇紋石を含む)、③中粒カタクレーサイト (フラグメント濃集部)、④砂礫混じり粘土状破砕部
- ・分帯は破砕度とY面、テクスチャーによる。
- ・最新活動面は②中に分布する。
- ・②の外側に位置する④は、連続性のないY面 (縦ずれ成分観察用研磨片で確認：白矢印) に沿う。さらに④は、横ずれ成分観察用薄片の② (砂礫混じり粘土状破砕部) に相当する。横ずれ成分観察用薄片で砂礫混じり粘土状破砕部は粘土状破砕部 (最新) に横断される。
- ・②と③に正断層成分を示すR1面やPフォリエーションが認められる。
- ・④に逆断層成分を示すR1面やPフォリエーションが認められる。
- ・以上のことから、断層活動は逆断層成分から正断層成分に反転した可能性がある。

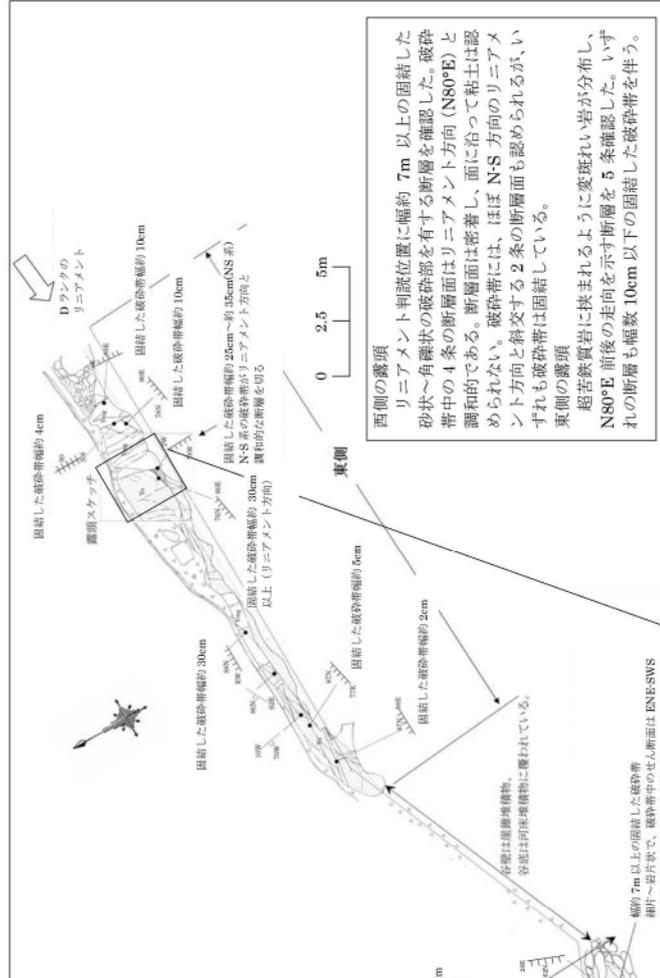
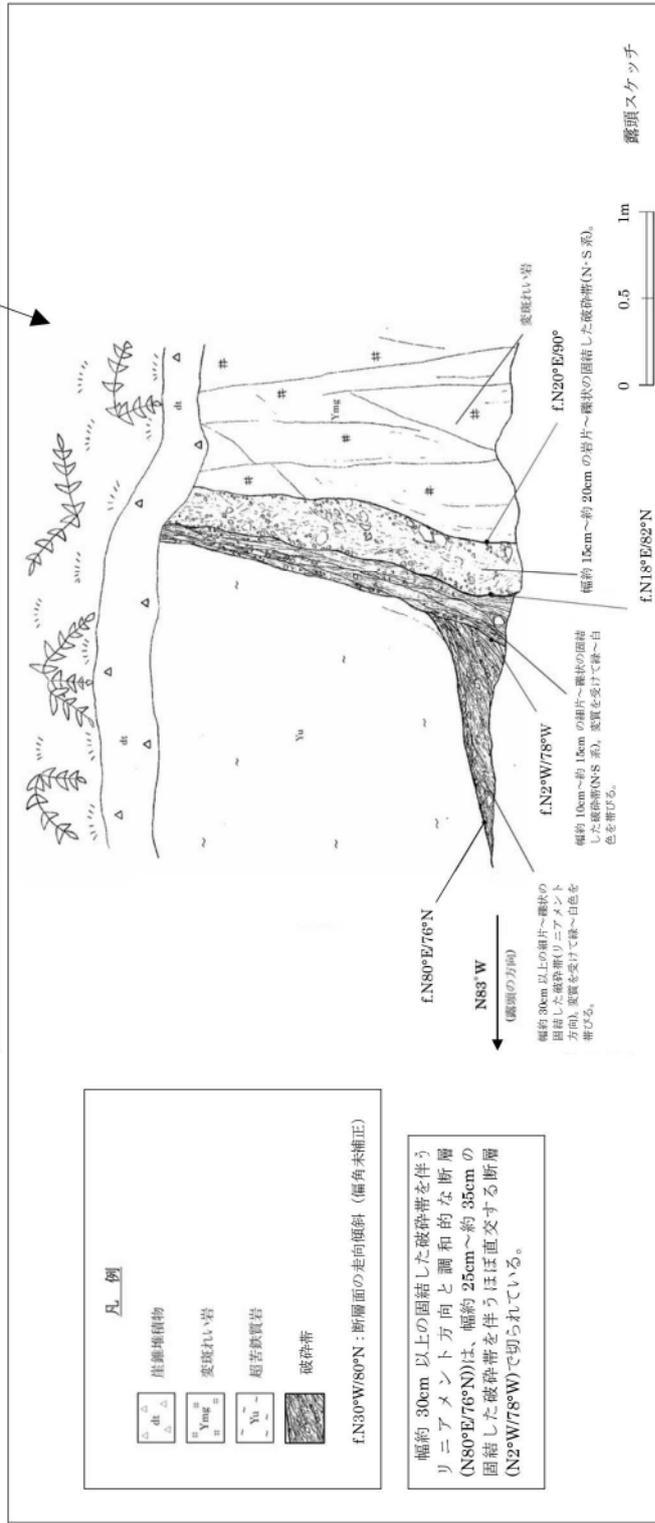
第3.2.109 図 岸谷リニアメント ルートマップ・露頭スケッチ (Loc. 2)

西側の露頭
 リニアメント判読位置に幅約7m以上の固結した砂状〜角礫状の破碎部を有する断層を確認した。破碎帯中の4条の断層面はリニアメント方向(N80°E)と調和的である。断層面は密着し、面に沿って粘土は認められない。破碎帯には、ほぼNS方向のリニアメント方向と斜交する2条の断層面も認められるが、いずれも破碎帯は固結している。
東側の露頭
 超苦鉄質岩に挟まれるように斑斑れい岩が分布し、N80°E前後の走向を示す断層を5条確認した。いずれの断層も幅数10cm以下の固結した破碎帯を伴う。

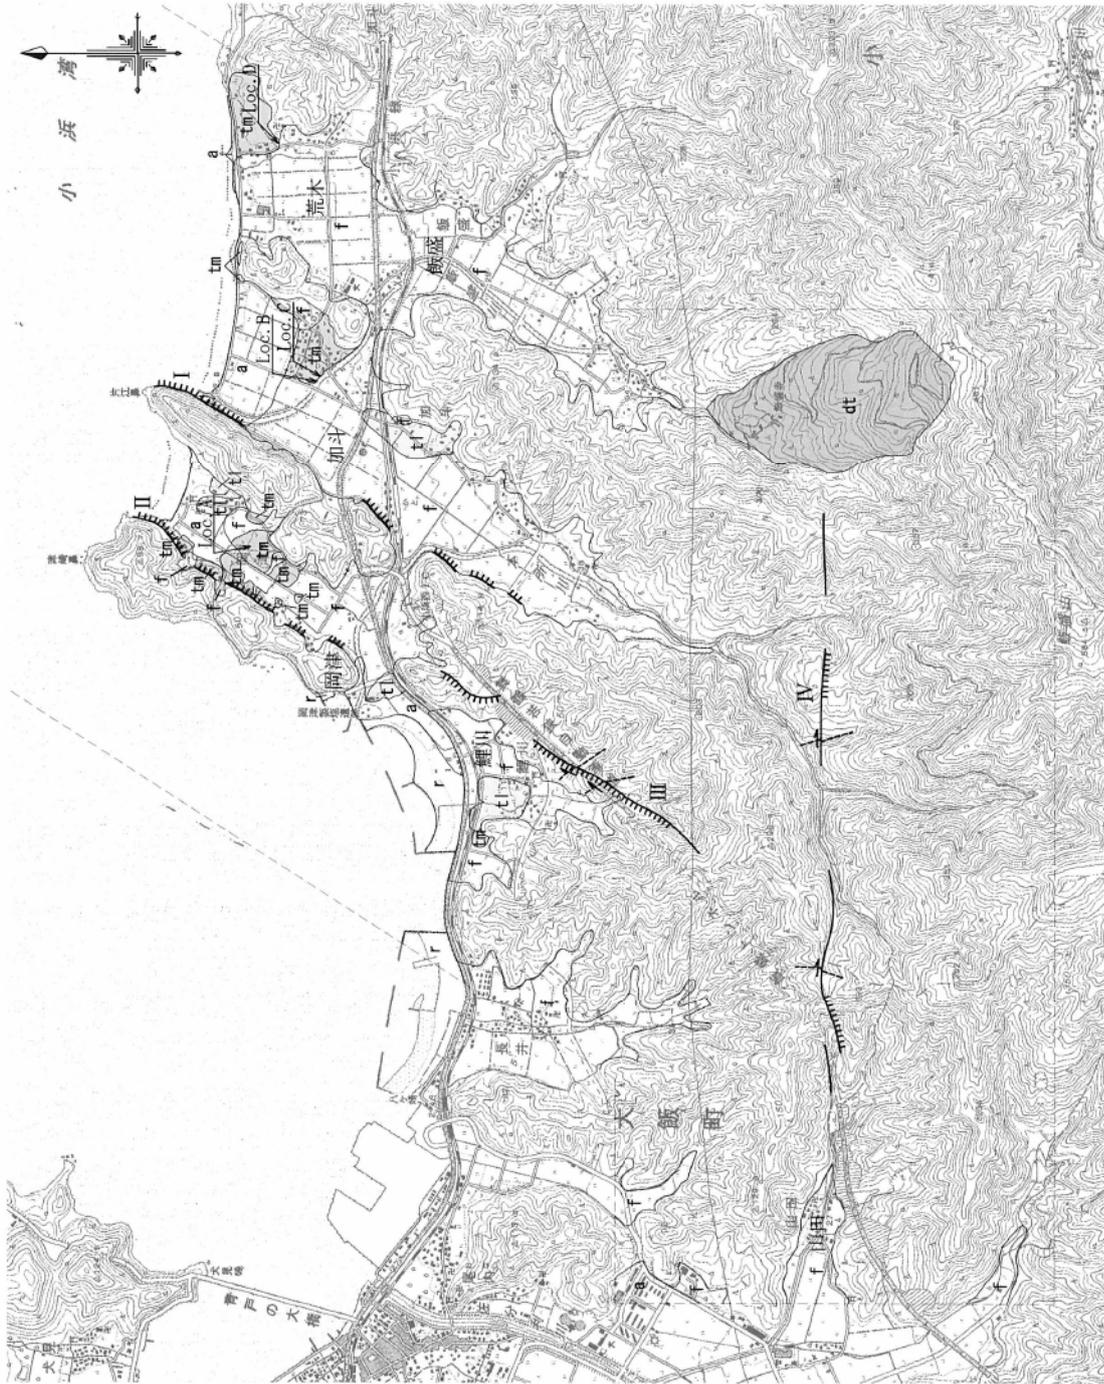
地形面の凡例

tm	中位段丘面
tl	低位段丘面
f	新期扇状地面
dt	崖錐面
a	沖積面
r	人工改変地

変動地形・リニアメントの凡例

短線は低い側を示す。矢印は尾根、谷の屈曲方向を示す。短線がないリニアメントは両側で高度の不連続が認められないもの。

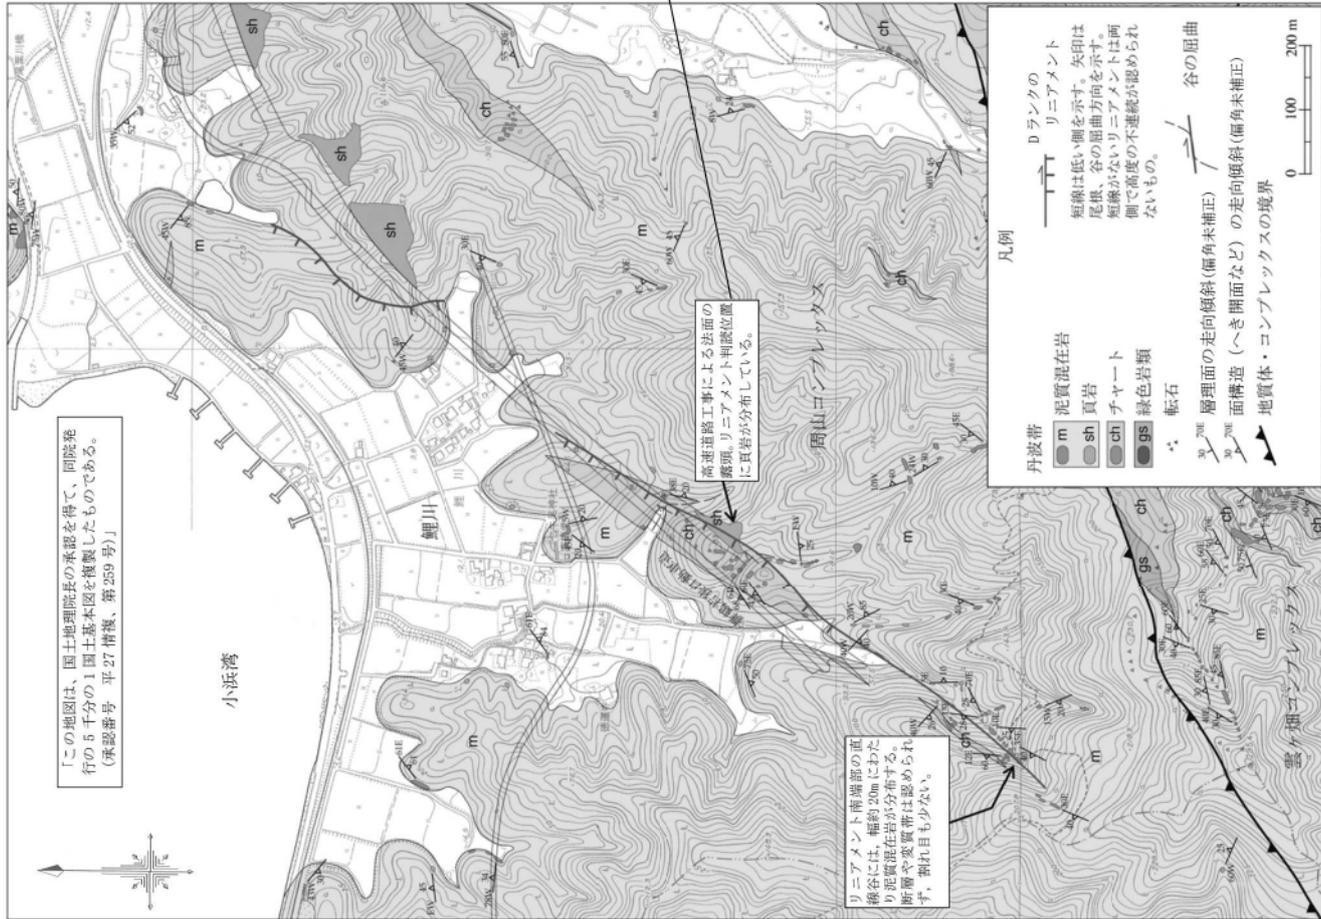
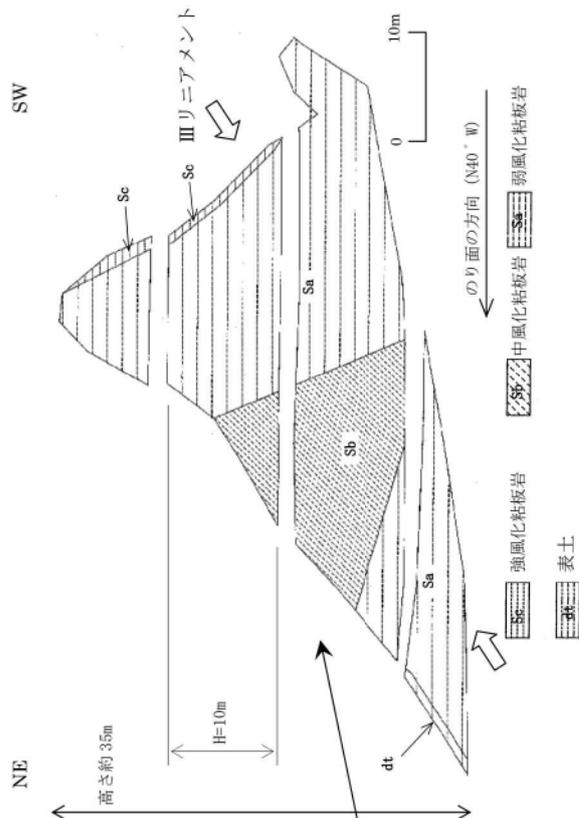
第3.2.114図 加斗リアメント ルートマップ・法面スケッチ (IIIリアメント)

IIIリアメント沿いの鯉川南方において、2箇所の谷の右屈曲の間に位置する、リアメント判読位置にある高速道路路切土法面(長さ約70m)の施工記録によれば、北西向きの法面には一部やや風化を受けた頁岩が分布しているが、断層は記載されていない。

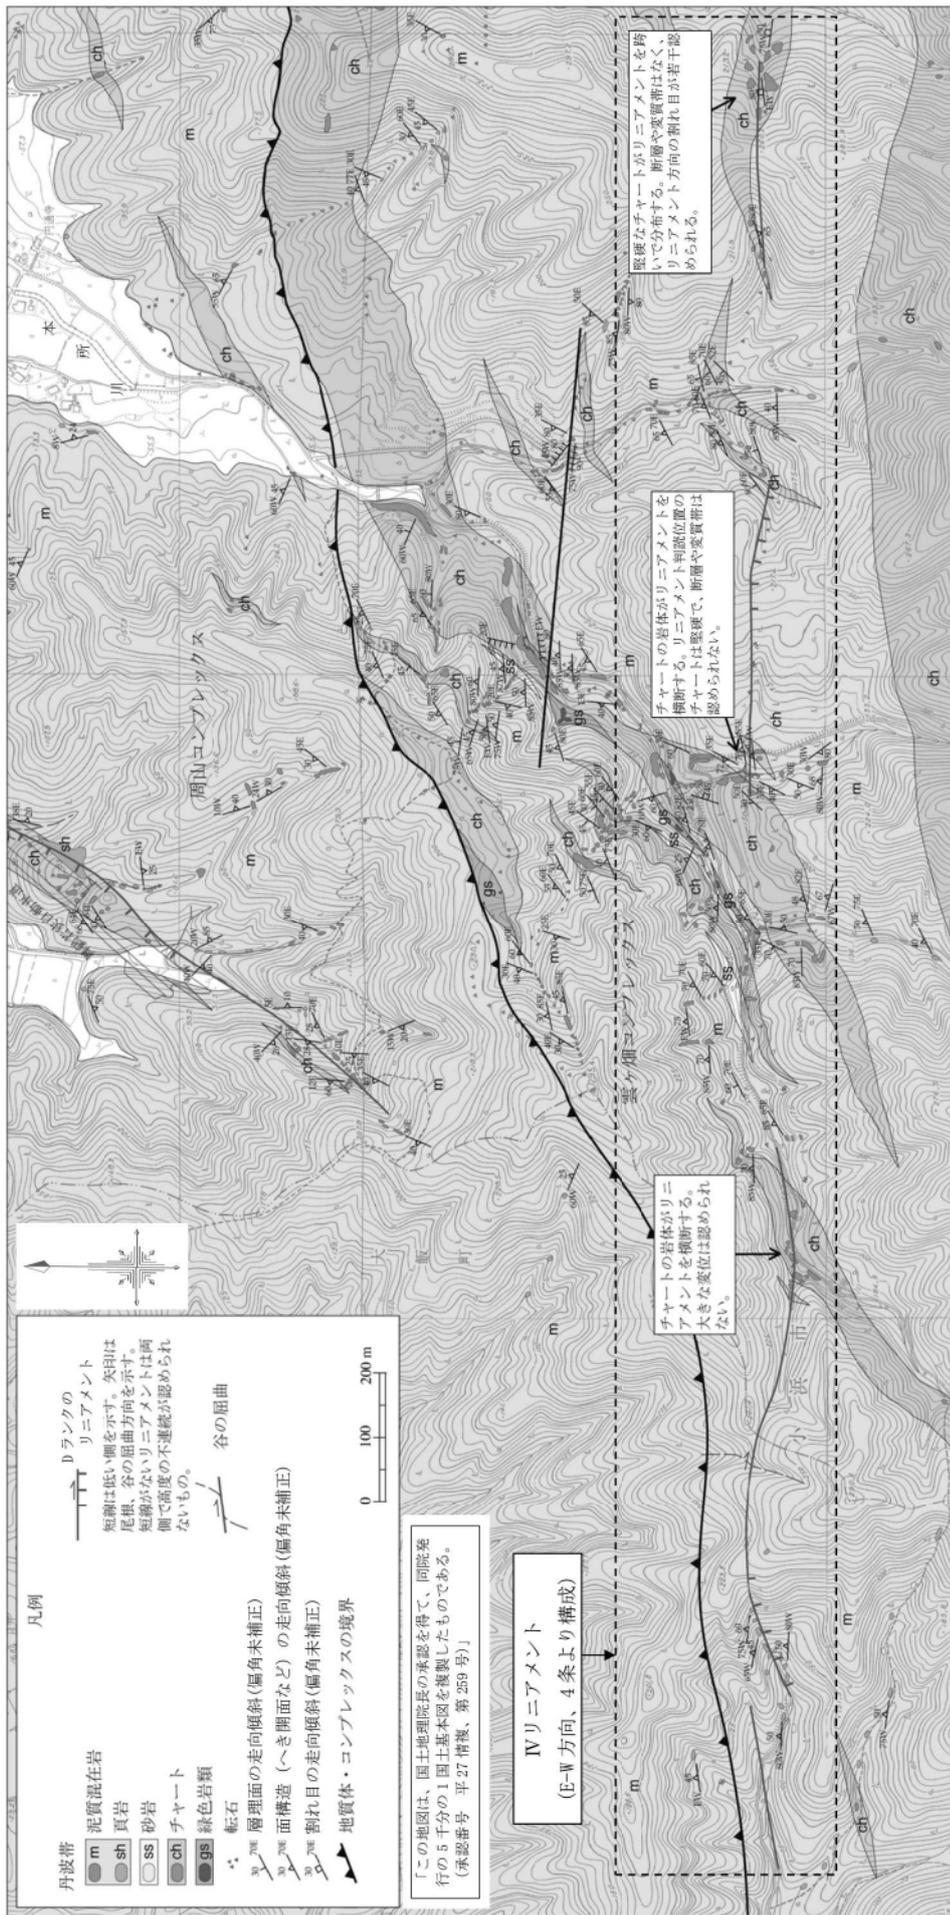
第3.2.115図 加斗リニアメント ルートマップ (IVリニアメント)

IVリニアメント沿いの本所川上流地域では、丹波帯の泥質混在岩、チャーコート、緑色岩類、砂岩が分布する。リニアメントを横断して分布するチャーコートには断層や変質帯は認められず、断層を示唆する変位はみられない。
