第 3.2.92 図(1) 三方断層 新道北東方の破碎部 ブロック試料の
条線観察結果 (Loc. M-4) (1)

第3.2.93図 三方断層 新道付近の詳細ルートマップ (Loc. Mt-1)

第3.2.94図 三方断層 (海域) 周辺の海底地形調査結果

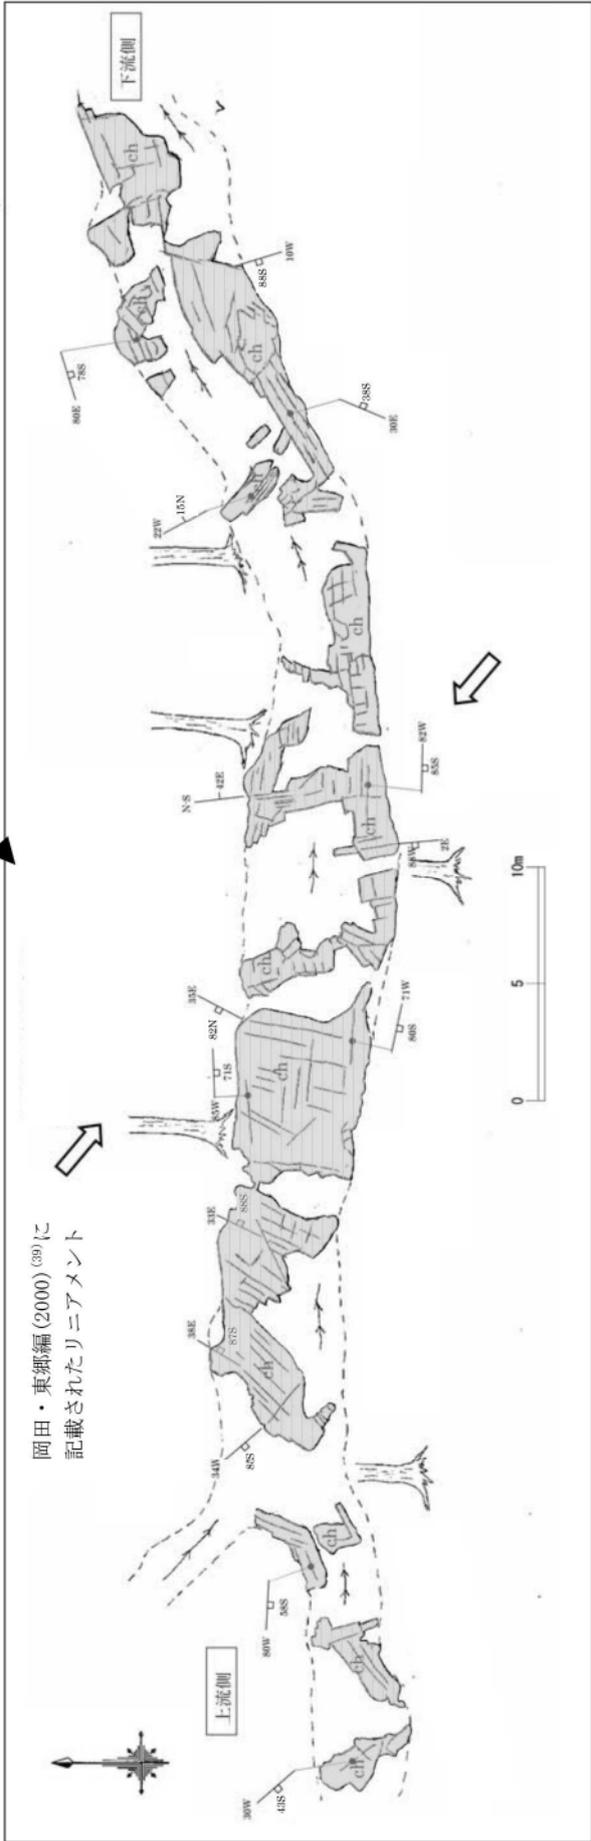
第 3.2.119 図 中井リニアメント ルートマップ(Loc. 2)

リニアメント直交方向に長さ約 55m のほぼ連続した露頭を確認した。
河床にはチャートの露頭が密に分布し、断層は認められない。割れ目の方向とリニアメントの方向は一致しない。

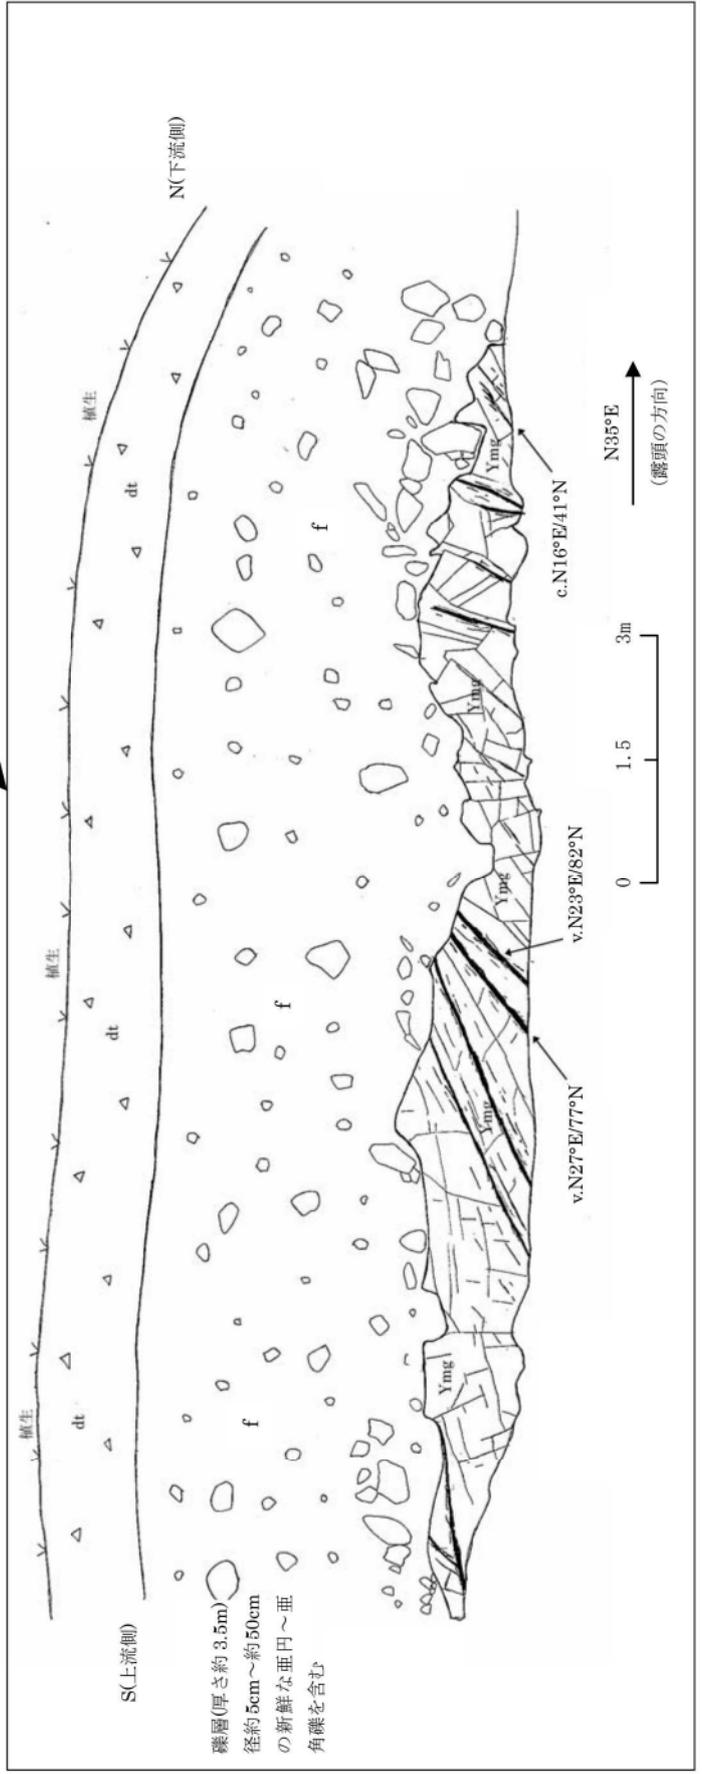
第 3.2.123 図 三浜峠リニアメント 露頭スケッチ (Loc. 1)

リニアメント記載位置付近で剥ぎ取り調査を実施し、夜久野オフィオライトの変斑れい岩を確認した。
 変斑れい岩中には割れ目を充填する白色変質脈が複数認められるが、断層は認められない。割れ目の走向傾斜は、概ねN16° ~27° E/41° ~82° Nで、リニアメント方向と概ね調和的である。また、幅数cmの白色変質脈は周辺の岩盤に比べてやや脆い。

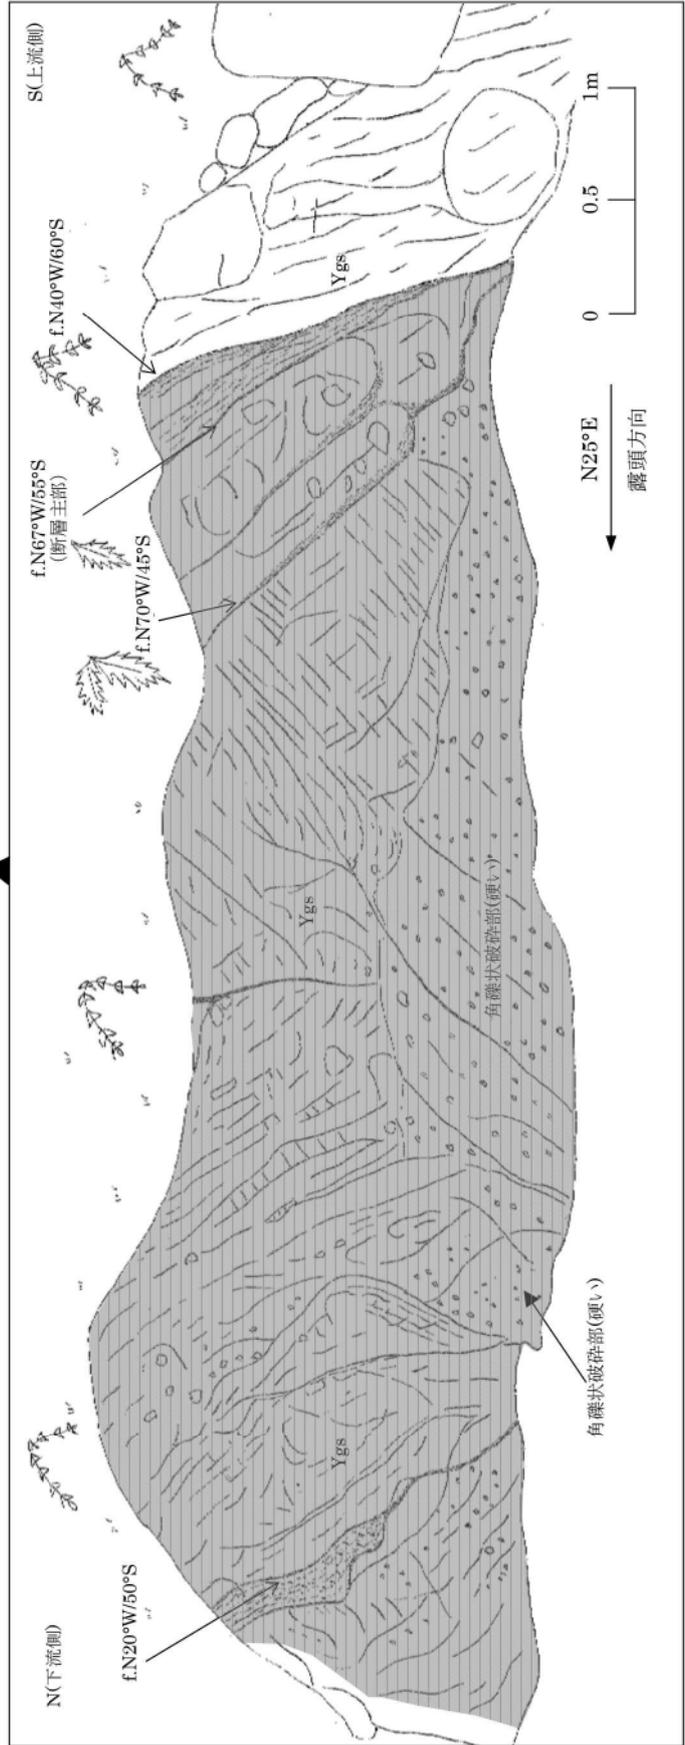
第3.2.124図 三浜峠リニアメント 露頭スケッチ (Loc.2)

リニアメント記載位置付近で剥ぎ取り調査を実施し、夜久野オフィオライトの緑色岩類中に固結した角礫状破砕部を有する断層を確認した。

断層主部近傍はやや細片化しており、断層から下流側(北側)に離れるに従って細片化の程度が弱くなり図の左側付近で緑色岩に漸移的に変化する。

リニアメント方向に近い断層面 (N20°W/50°S) やリニアメントに斜交する断層面(N40°~70°W/45°~60°S)が認められるが、いずれも固結して湾曲し不明瞭である。

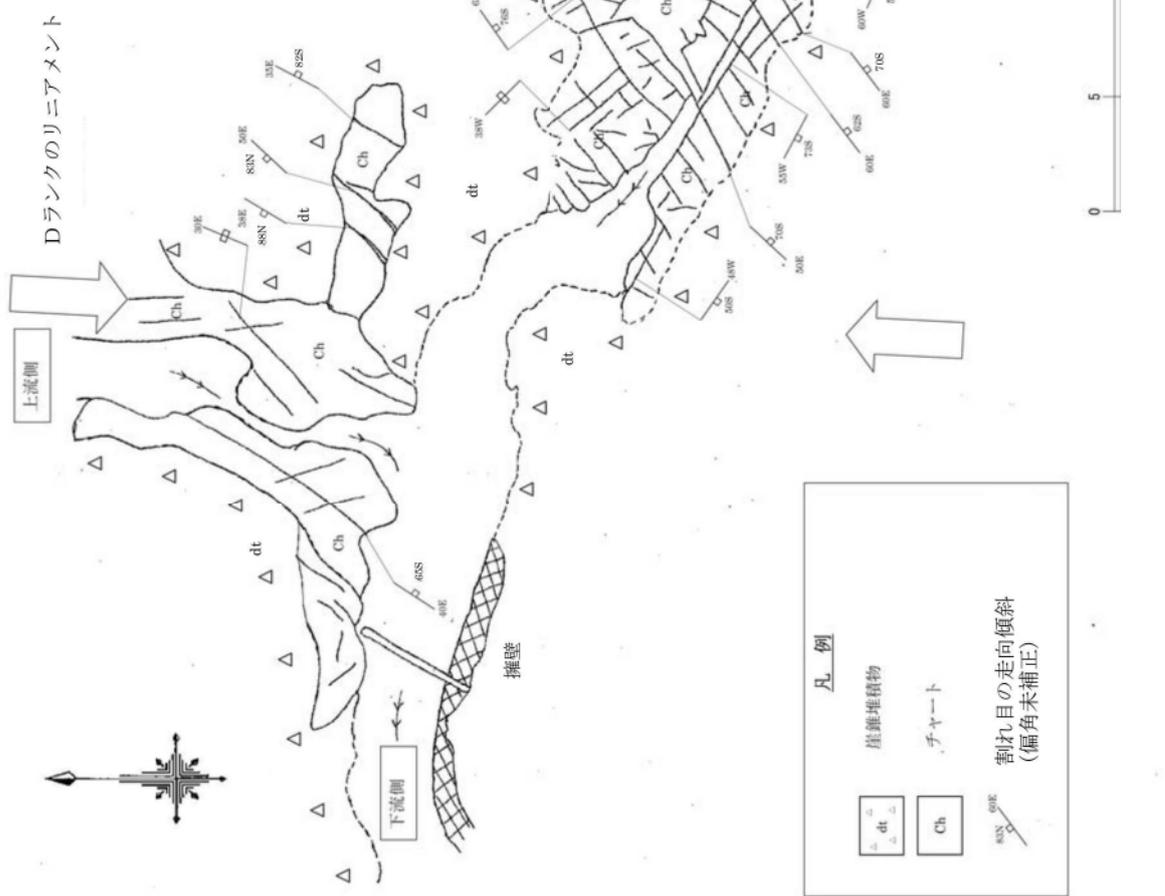
第3.2.125図 三浜峠リニアメント ルートマップ (Loc. 3)

谷床部でリニアメント直交方向に長さ約60mのチャートの連続露頭を確認。
走向 N30° ~60° E 方向と、走向 N38° ~60° W 方向の2方向の割れ目が卓越する。
断層や破砕帯及び変質帯は認められない。

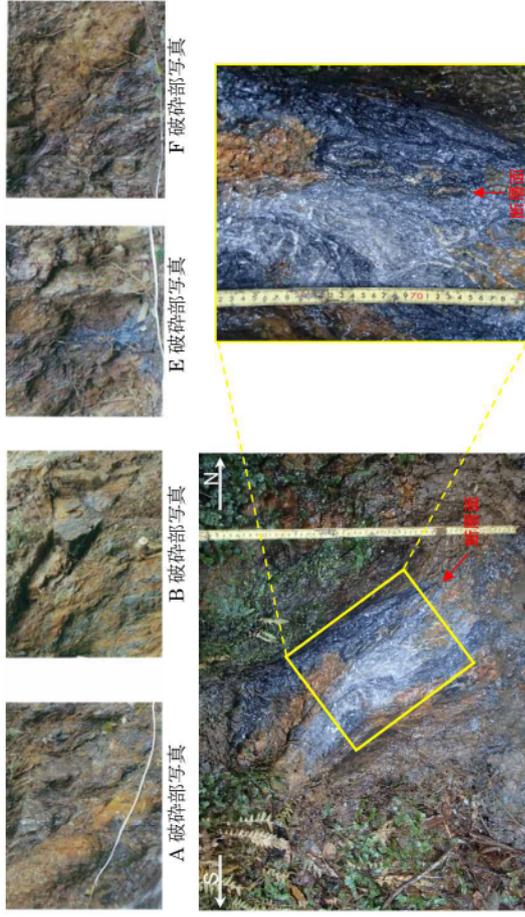
C、D 破砕部写真 C 破砕部が D 破砕部をせん断する。
逆断層成分を示す引きずり構造と R1 面
(観察面の勾配 70° E)

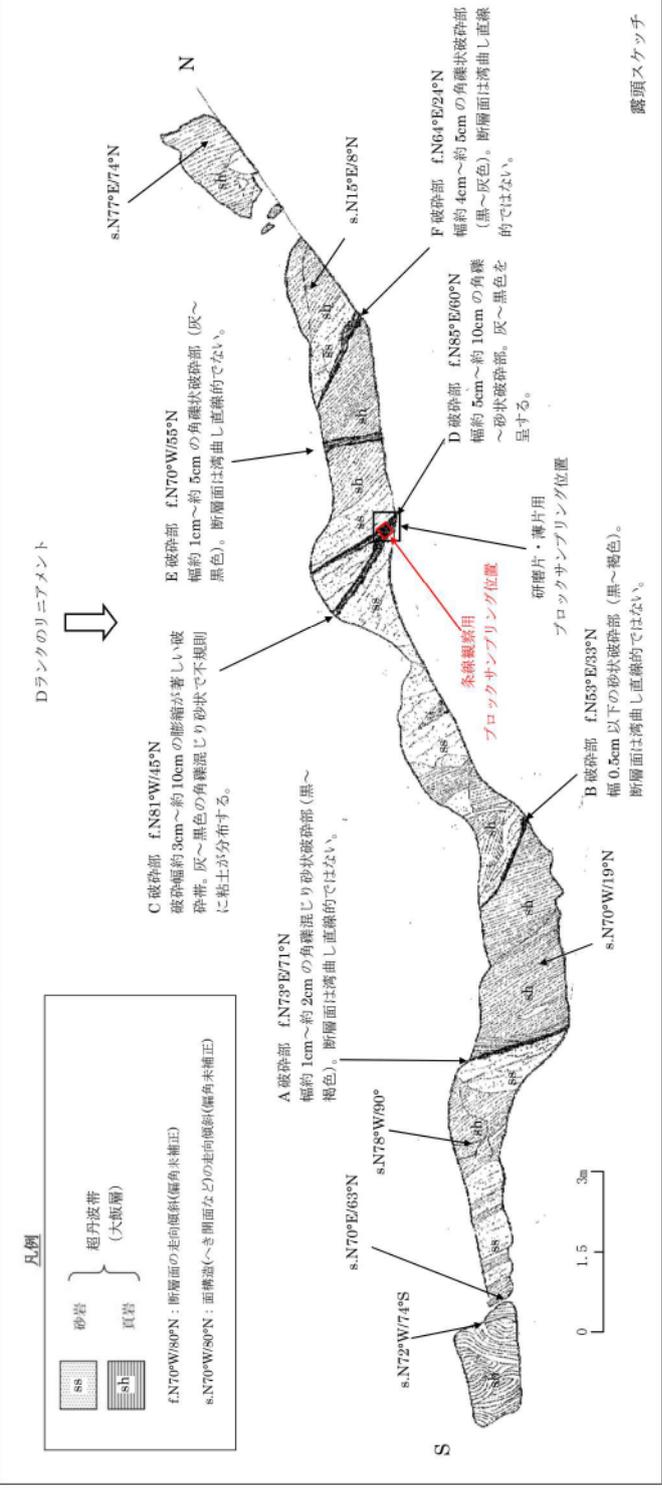
第 3.2.128 図 子生リニアメント 露頭スケッチ (Loc. 1)

本地点はリニアメントを挟んで約 20m の連続露頭である。
地質は超丹波帯の頁岩と砂岩で、6ヶ所の破砕部が認められる。断層面の走向は N53° E ~ N70° W でリニアメント方向(N80° E)と概ね調和的である。断層面は湾曲や凹凸を示す。各破砕部は幅数 cm ~ 10cm 程度で破砕された頁岩が角礫混じり砂状ないし角礫状を呈する。
リニアメント判読位置には C 破砕部と D 破砕部が認められる。C 破砕部は C 破砕部にせん断される。C 破砕部中の灰白色粘土(幅 1cm ~ 2cm)を伴う断層面でブロックをサンプリングし、菱形組織の観察及び条線観察を実施した。
