第 3.2.130 図 子生リニアメント 糸線観察結果 (Loc. 1、CB-BI 試料)

第3.2.137図 矢代リニアメント周辺の地形調査結果

第3.2.143図 敷地周辺陸域の活断層分布図〔新編〕日本の活断層 (半径約100km)

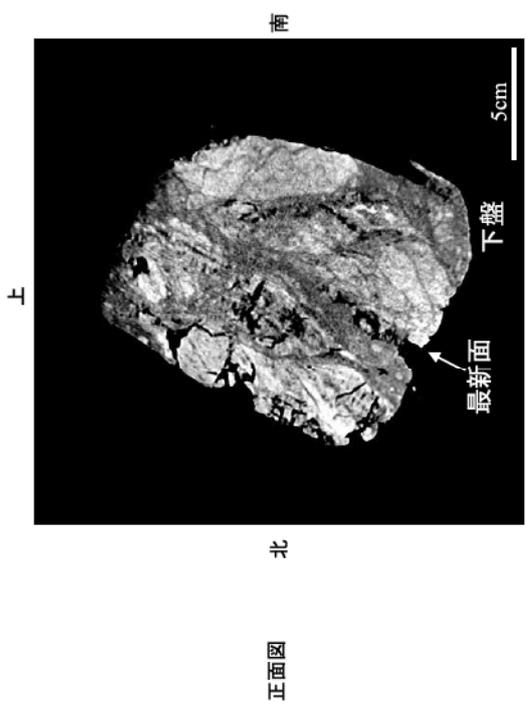
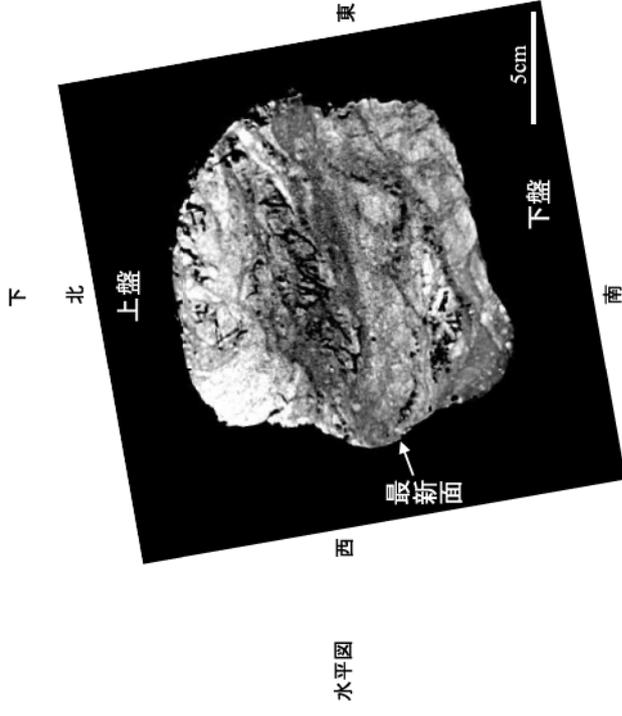
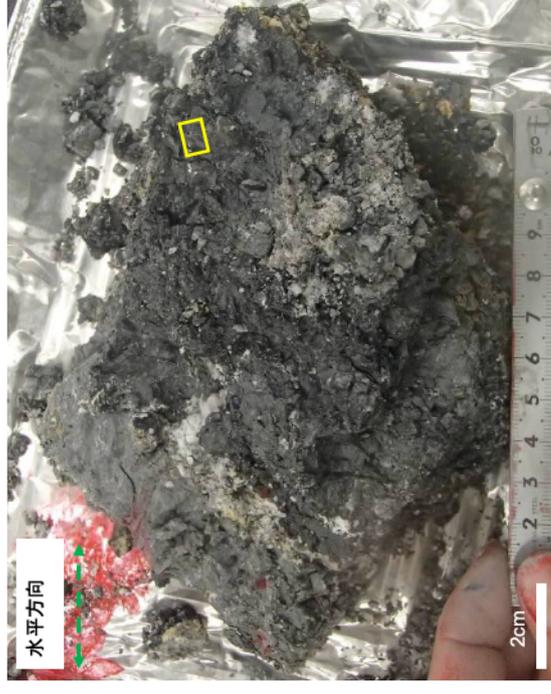
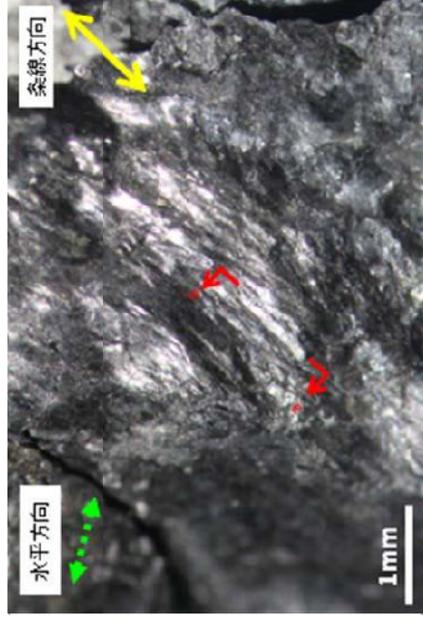
※正面図は露頭奥側から露頭側に向けて、
水平図は上方から下方に向けて撮影。

断層の走向傾斜: TN73E/48N (現場での計測データ)
縦ずれ成分: 逆断層、横ずれ成分: 左横ずれ

最新面はやや湾曲している。

最新面に沿う幅約 2cm 以下のゾーンで密度が低い (粘土状破砕部)。このゾーンは膨縮する。

CB-BI (下盤上面)

断層面の状況
左横ずれ逆断層

- ・ 糸線観察の結果、糸線のレイクは 60° L であり、運動センスは左横ずれ逆断層である。
- ・ これは現在の広域応力場から推定される運動センスとは調和しない。

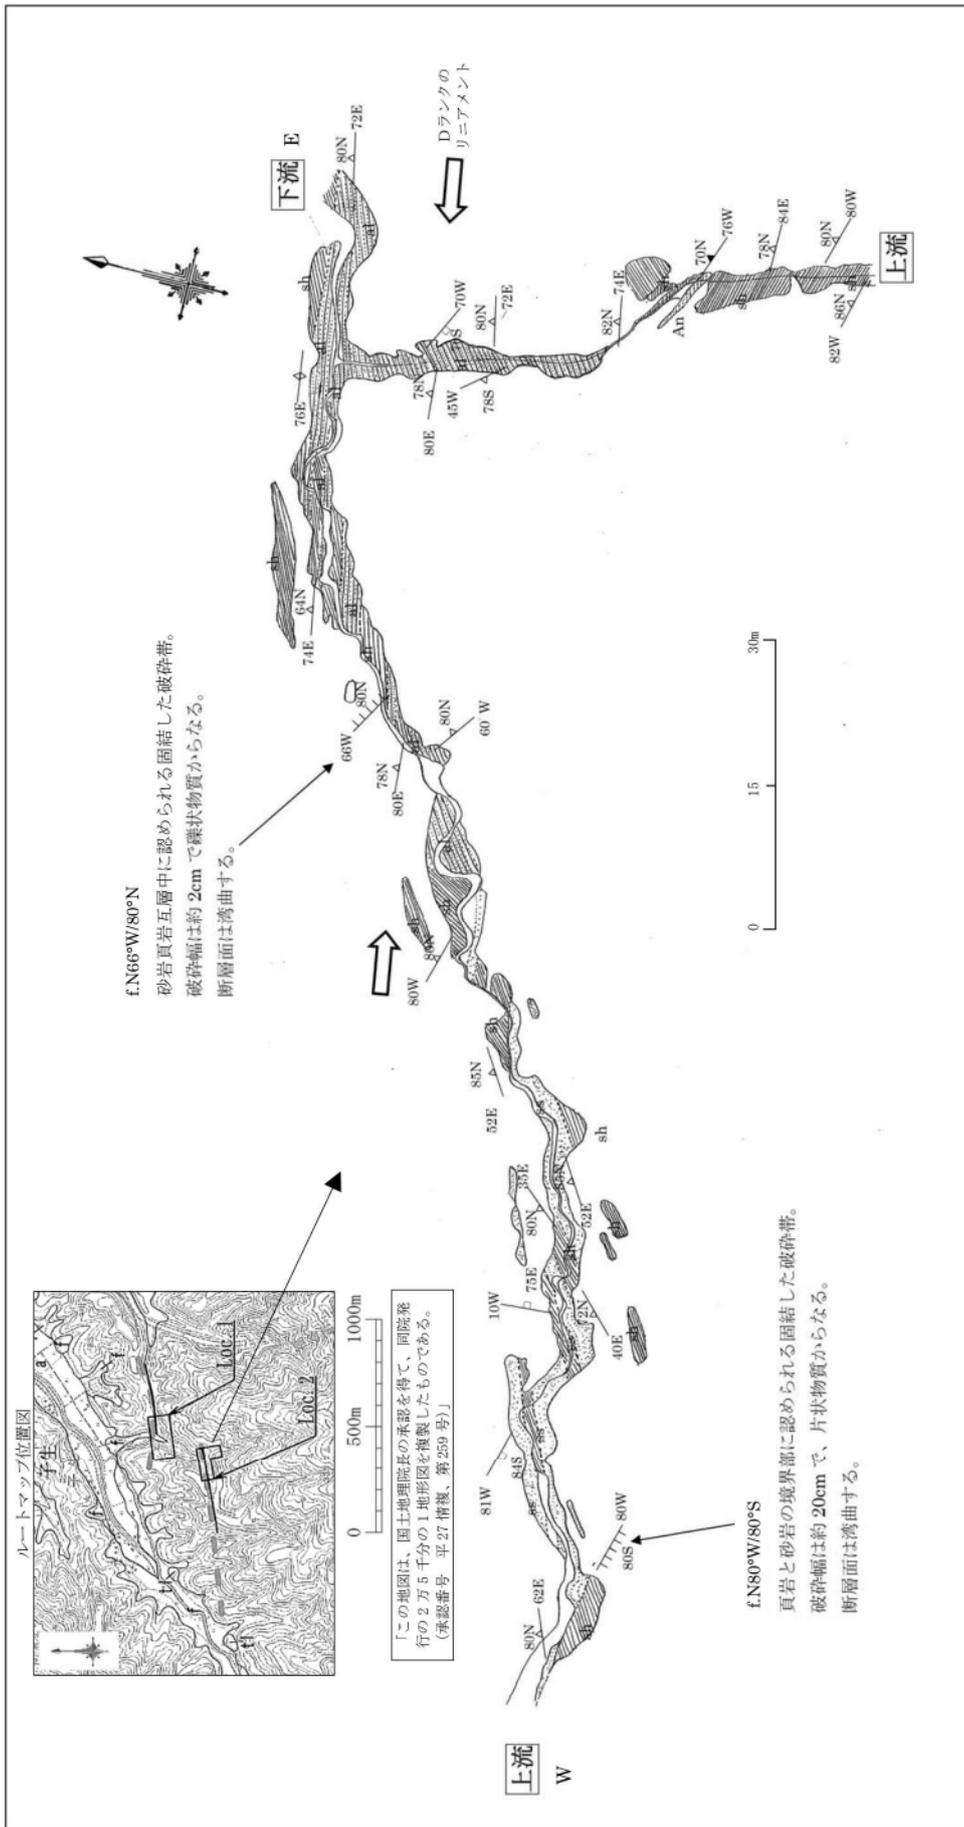
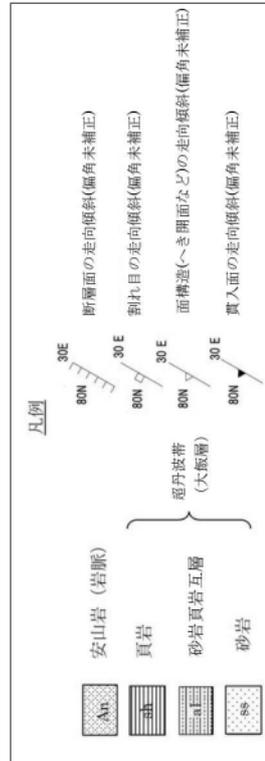
第3.2.131 図 子生リニアメント ルートマップ (Loc.2)

河床および河岸斜面において剥ぎ取り調査を実施し、リニアメント直交方向に長さ約60mにわたり、砂岩と頁岩の連続露頭を確認した。ここに2条の断層が認められ、破碎帯の幅はそれぞれ約2cmと約20cmである。断層面の走向傾斜はN66°W/80°NとN80°W/80°Sで、リニアメント方向(N80°E)とほぼ調和的である。断層面は湾曲し、いずれの破碎帯も固結している。

リニアメント判読位置付近には、約1cm〜約2cm間隔で発達する頁岩及び砂岩頁岩互層中のへき開面が顕著である。リニアメント通過付近のへき開面の卓越方向はE-Wで、北側に高角度で傾斜しており、リニアメント方向と調和的である。

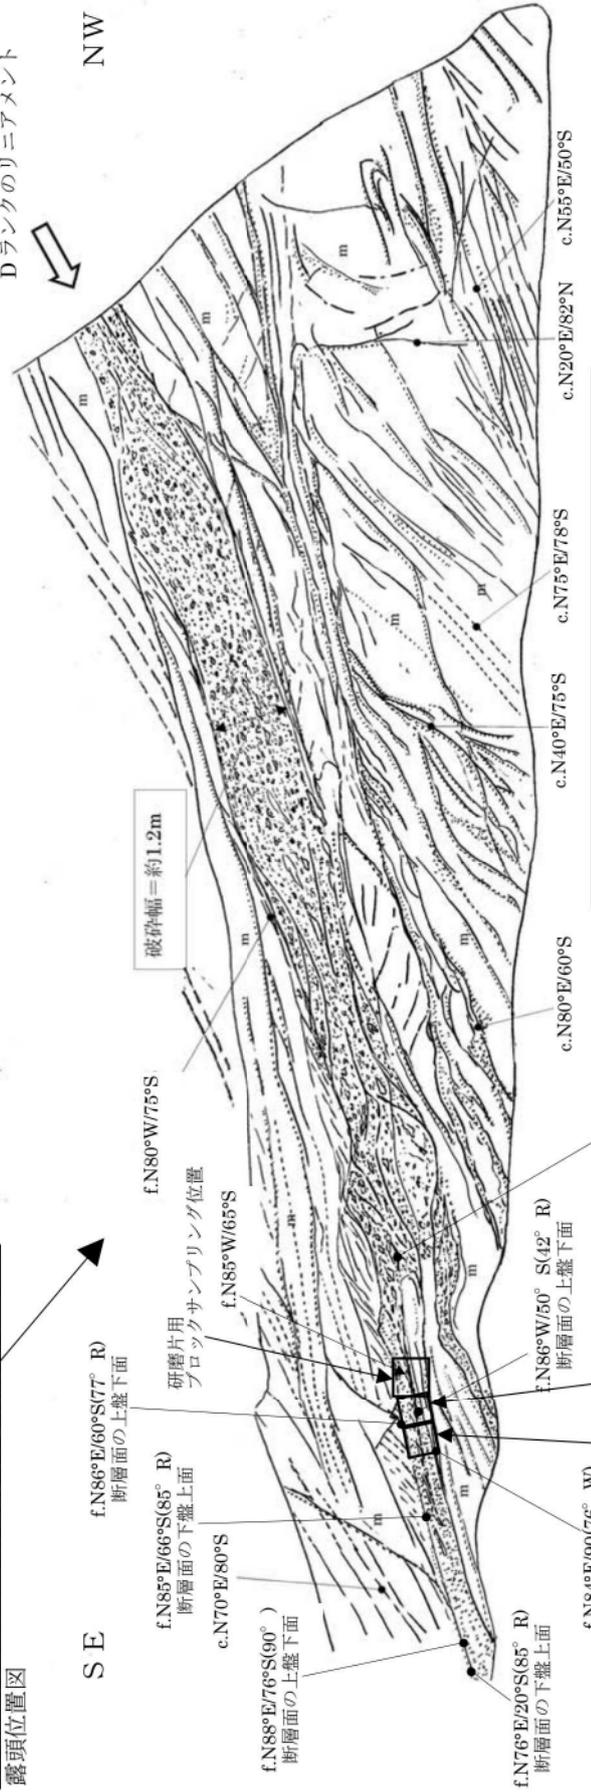
第3.2.134図 石山坂峠北リニアメント 露頭スケッチ (Loc.1)

リニアメント判読位置の泥質混在岩(丹波帯)中の破碎帯露頭。
幅約1.2mの黒色を帯びた破碎帯で、破碎帯を含めた破碎帯周辺幅約4mは、灰色～白色の変質粘土脈が発達する。破碎帯は角礫状を呈し、所々に変質粘土脈が認められ、分布は不規則である。断層面は湾曲し、直線的でない。断層面の走向傾斜は $N80^{\circ}W/75^{\circ}S$ であり、リニアメント方向($N80^{\circ}W$)と調和的である。変質粘土脈は幅約0.5cm～約30cmで、断層面及び割れ目に沿って網目状に分布している。

- 泥質混在岩 (丹波帯)
- 角礫状破碎部
- 変質粘土
- f.N80°W/75°S: 断層面の走向傾斜
- f.N80°W/75°S(42°R): 断層面の走向傾斜 (条線の方向)
- c.N80°W/75°S: 割れ目の走向傾斜

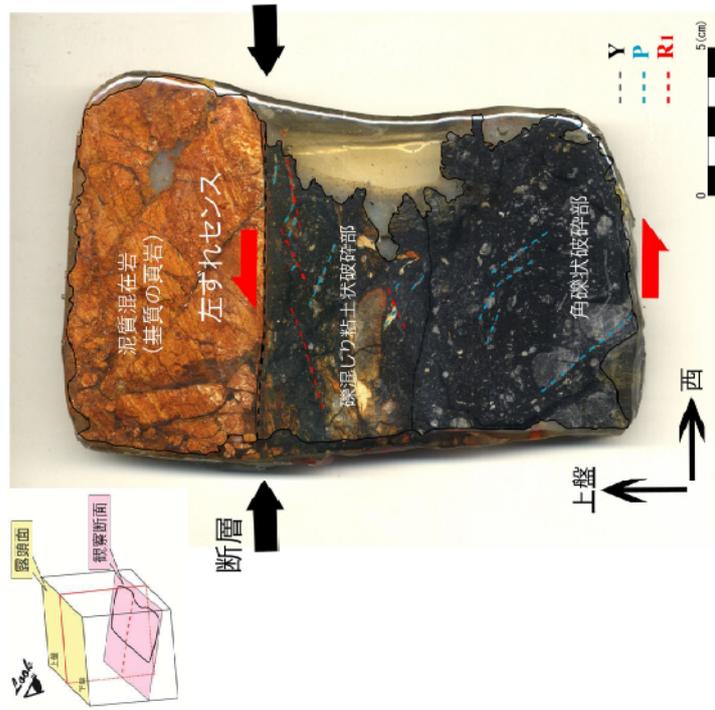
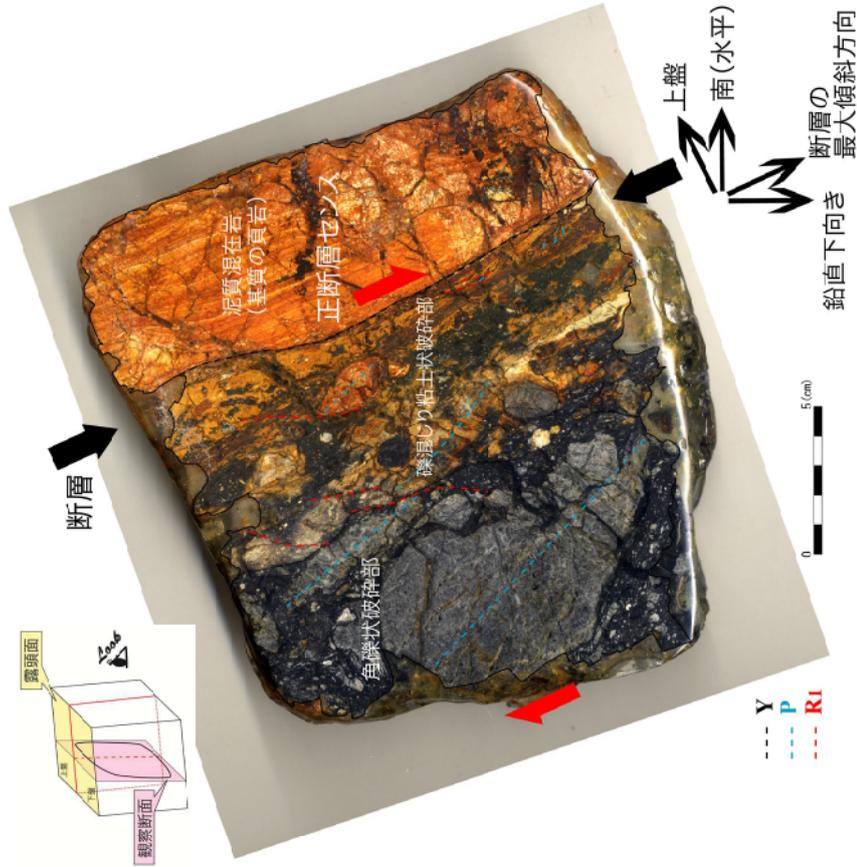
第 3. 2. 135 図 石山坂峠北リニアメント 研磨片観察結果 (Loc. 1)

研磨片観察結果

- ・泥質混在岩を原岩とする角礫状破砕部及び隣混じり粘土状破砕部からなる。
- ・Y面とP面・R1面の関係から、最新活動を示す断層面の變形組織は左ずれ・正断層センスを示す。

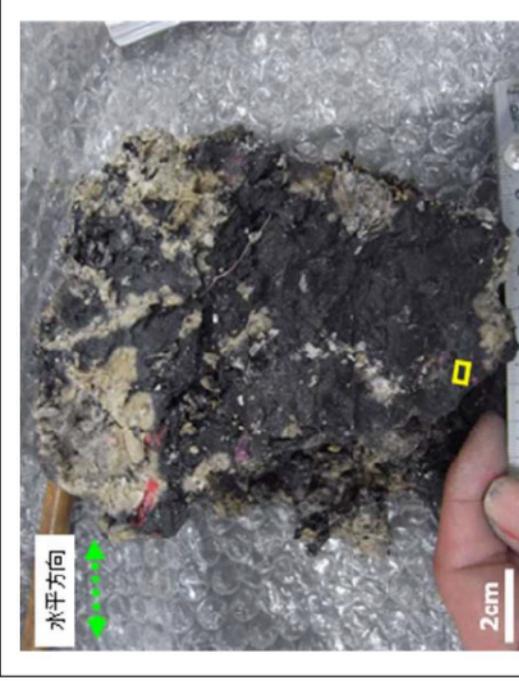
IZN-B2 (上盤下面)

断層面の状況

左横ずれ正断層

断層の走向傾斜:EW/60°S(現場での計測データ)
縦ずれ成分:正断層、横ずれ成分:左横ずれ

- ・糸線観察の結果、糸線のレイクは45°Rであり、運動センスは左横ずれ正断層である。
- ・これは現在の広域応力場から推定される運動センスとは調和しない。

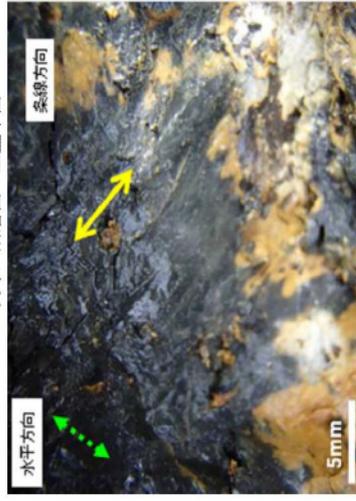
断層面の走向/傾斜:
TN83° E/20° S
糸線はやや不明瞭

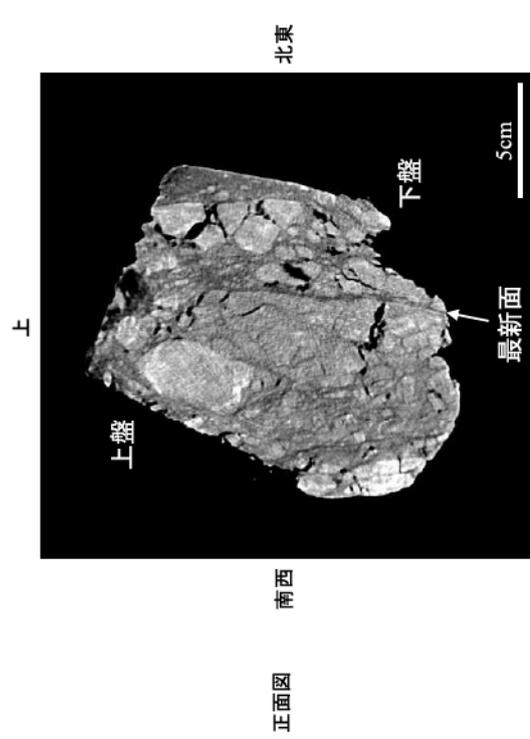
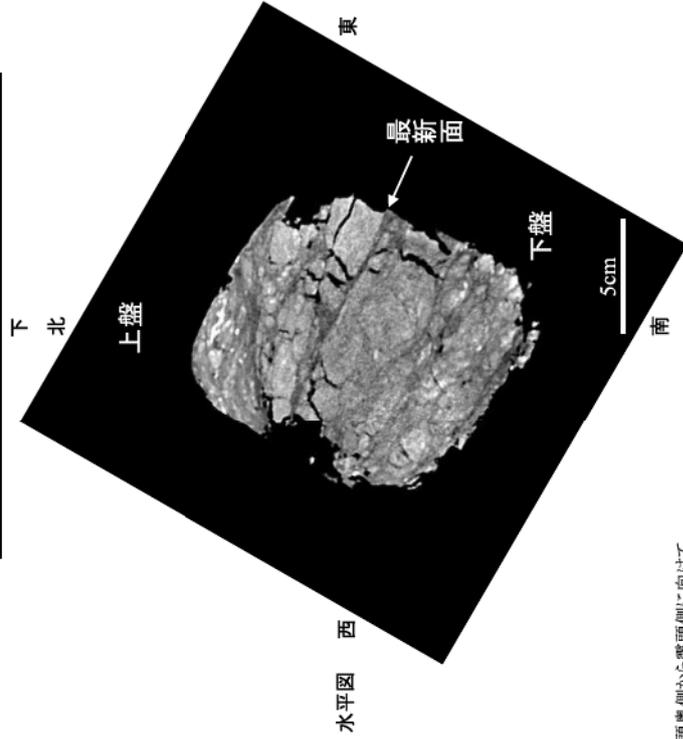
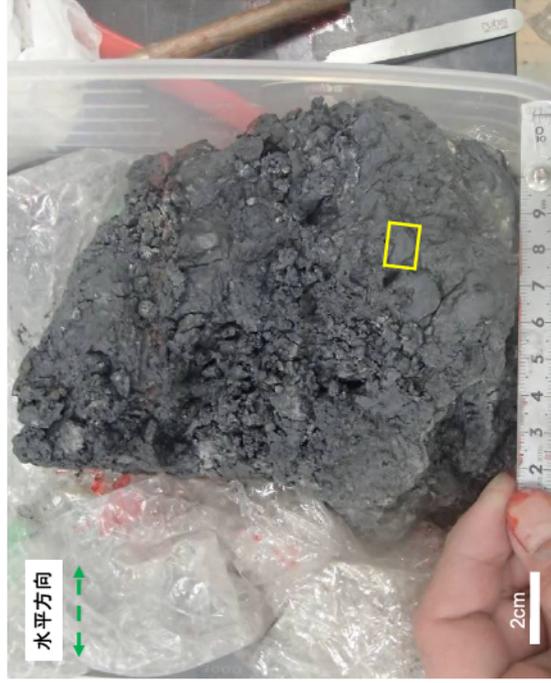
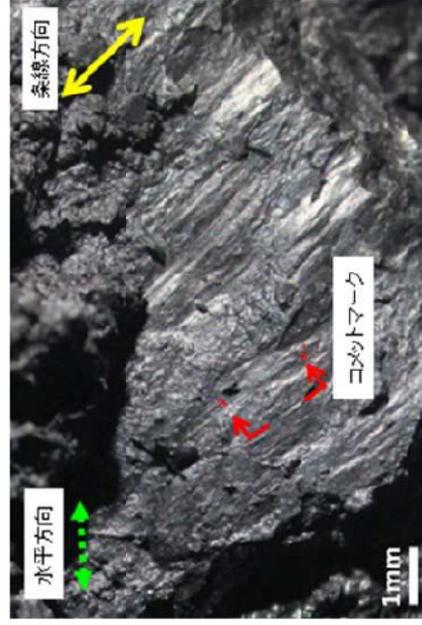
第 3.2.141 図 矢代リニアメント 条線観察結果 (Loc. 2、YS-BI 試料)

※正面図は露頭奥側から露頭側に向けて、
水平図は上方から下方に向けて撮影。

断層の走向傾斜: TN67W/85S (現場での計測データ)

縦ずれ成分: 不明、横ずれ成分: 右横ずれ

最新面はやや湾曲している。

最新面に沿う幅約 2mm のゾーンで密度が低い(粘土状破砕部)。

断層面の状況
右横ずれ正断層

- ・条線観察の結果、条線のレイクは 50° L であり、運動センスは右横ずれ正断層である。
- ・これは現在の広域応力場から推定される運動センスとは調和しない。

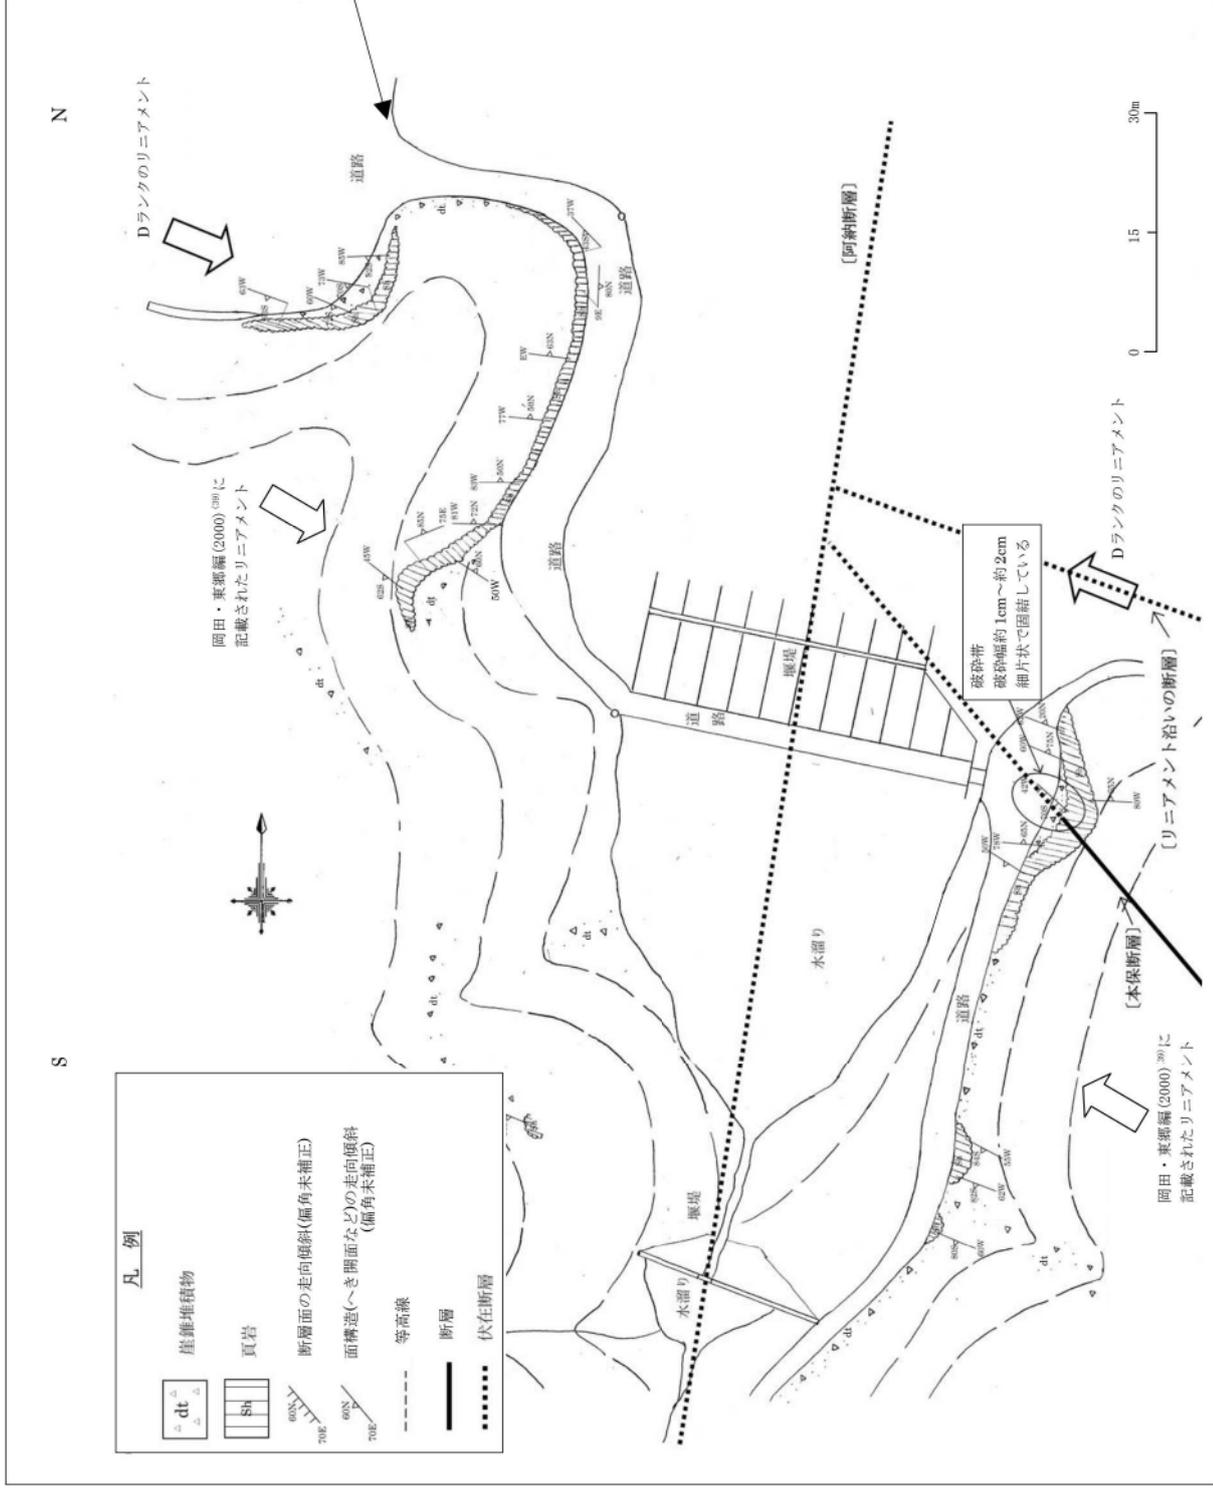
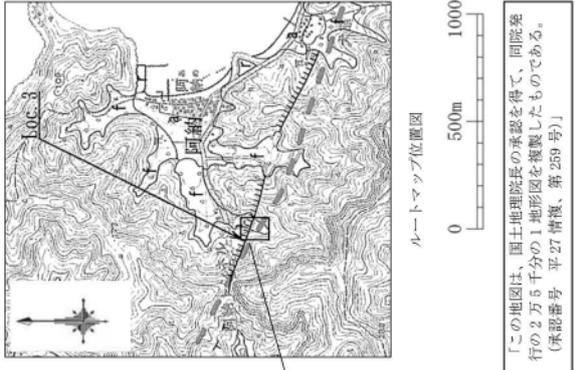
第3.2.142図 矢代リニアメント ルートマップ (Loc.3)

Dランクのリニアメント判読位置及び岡田・東郷(2000)⁽³⁰⁾のリニアメント記載位置において剥ぎ取り調査を行った。

西側の露頭にはリニアメント直交方向に約55mの頁岩の連続露頭を確認したが、断層は認められない。東側の露頭にはリニアメント直交方向に約35mの頁岩の連続露頭と固結した破砕帯を有する断層が一帯認められた。断層面の走向傾斜は N42° W/70° S であり、中江他 (2002)⁽³¹⁾の断層の記載位置や断層の走向から本保断層に相当するものと判断し、西側の連続露頭で断層が認められないことから、阿納断層で切られると考えられる。

Dランクのリニアメント沿いの断層は、西側の連続露頭で認められないので、本保断層と同じく、阿納断層に切られると考えられる。

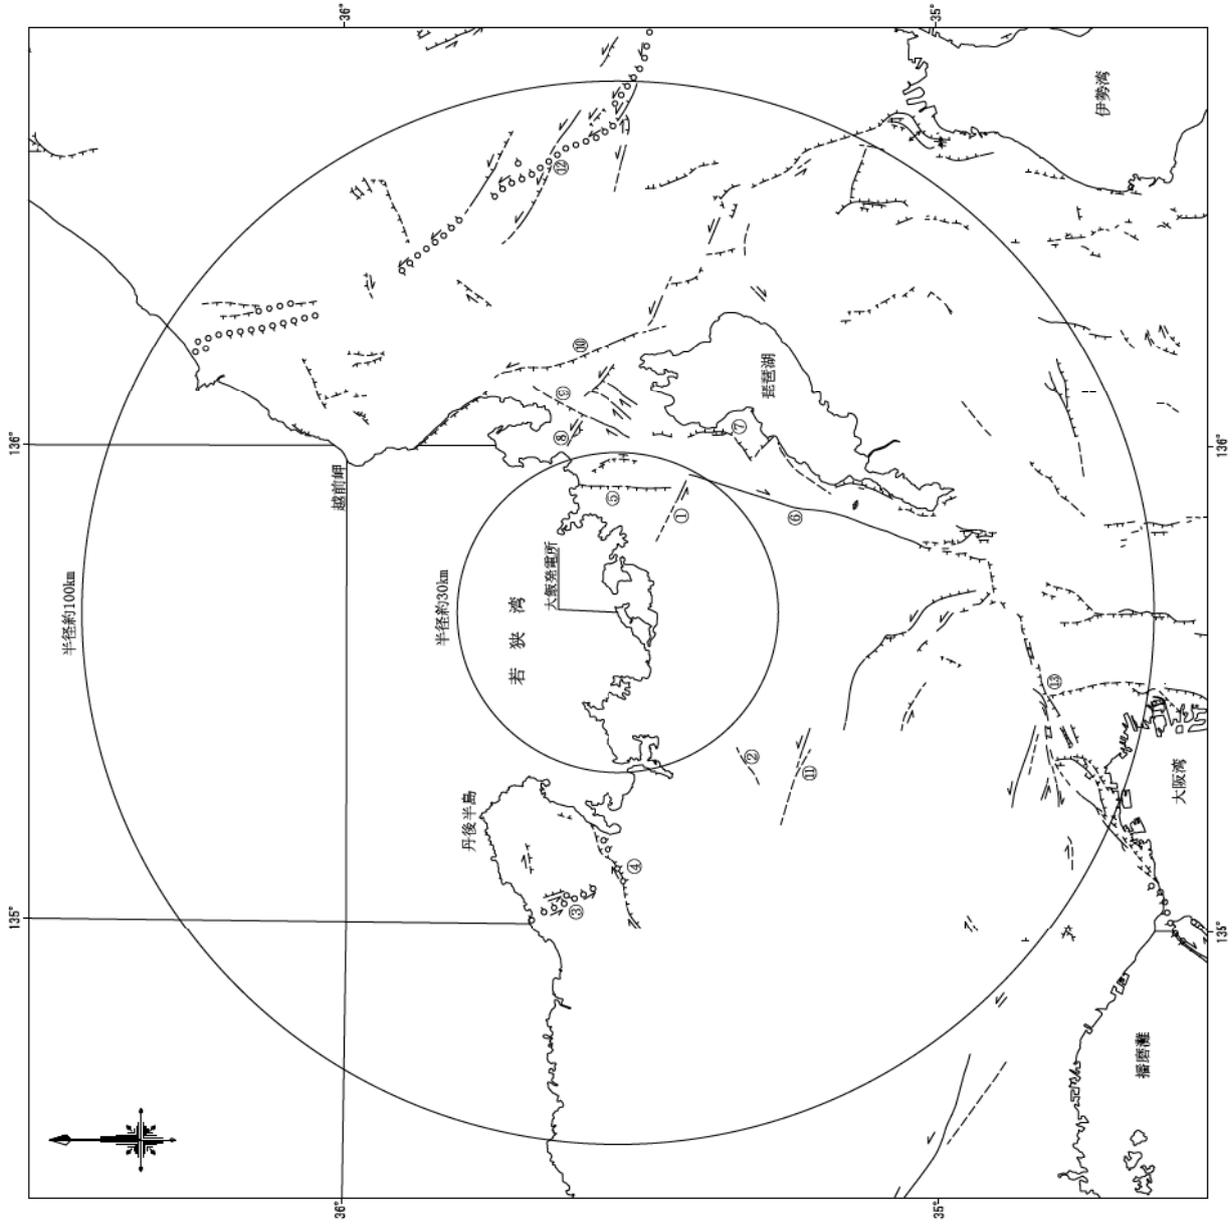
第3.2.144図 敷地周辺陸域の活断層分布図「活構造図」(半径約100km)

※『50万分の1活構造図「岡山」「金沢」「京都(第2版)」』より作成

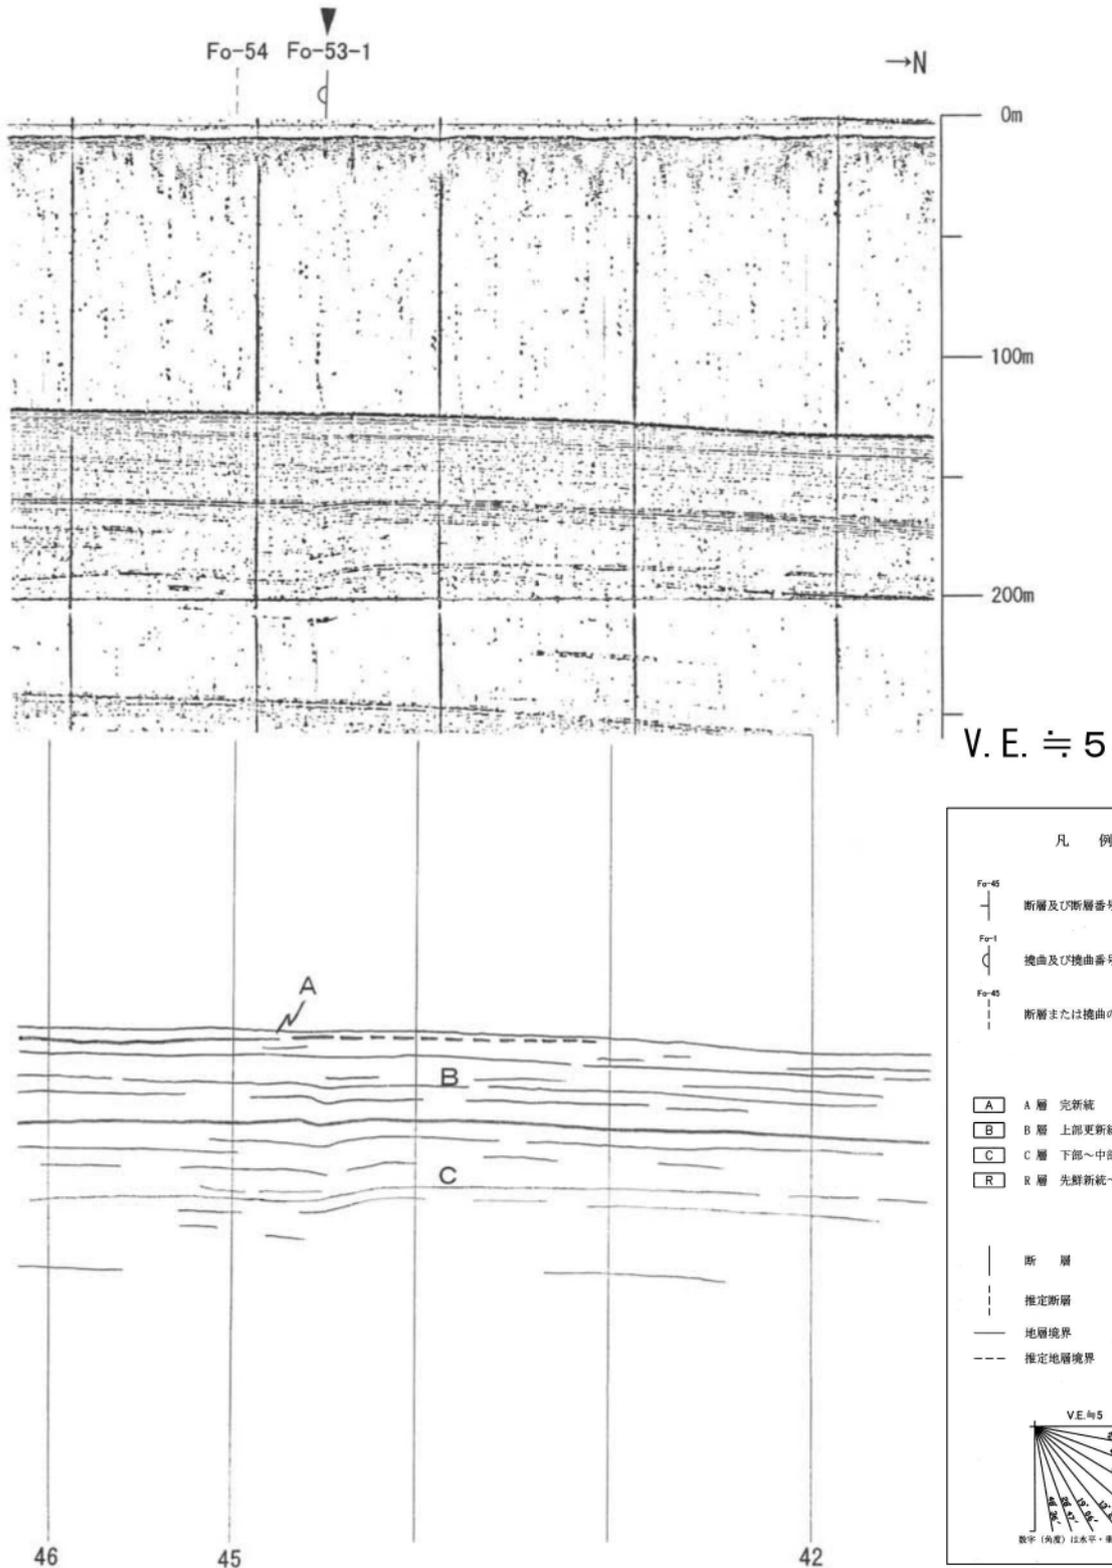
第 3. 2. 158 図(2) Fo-53-1 断層の海上音波探査記録及び地質断面図
(海上保安庁：測線 No. 39)

※音波探査記録は、海上保安庁水路部（現海上保安庁海洋情報部）の沿岸の海の基本図「若狭湾西部」の原資料である。
地質断面図は、事業者の解釈によるものである。

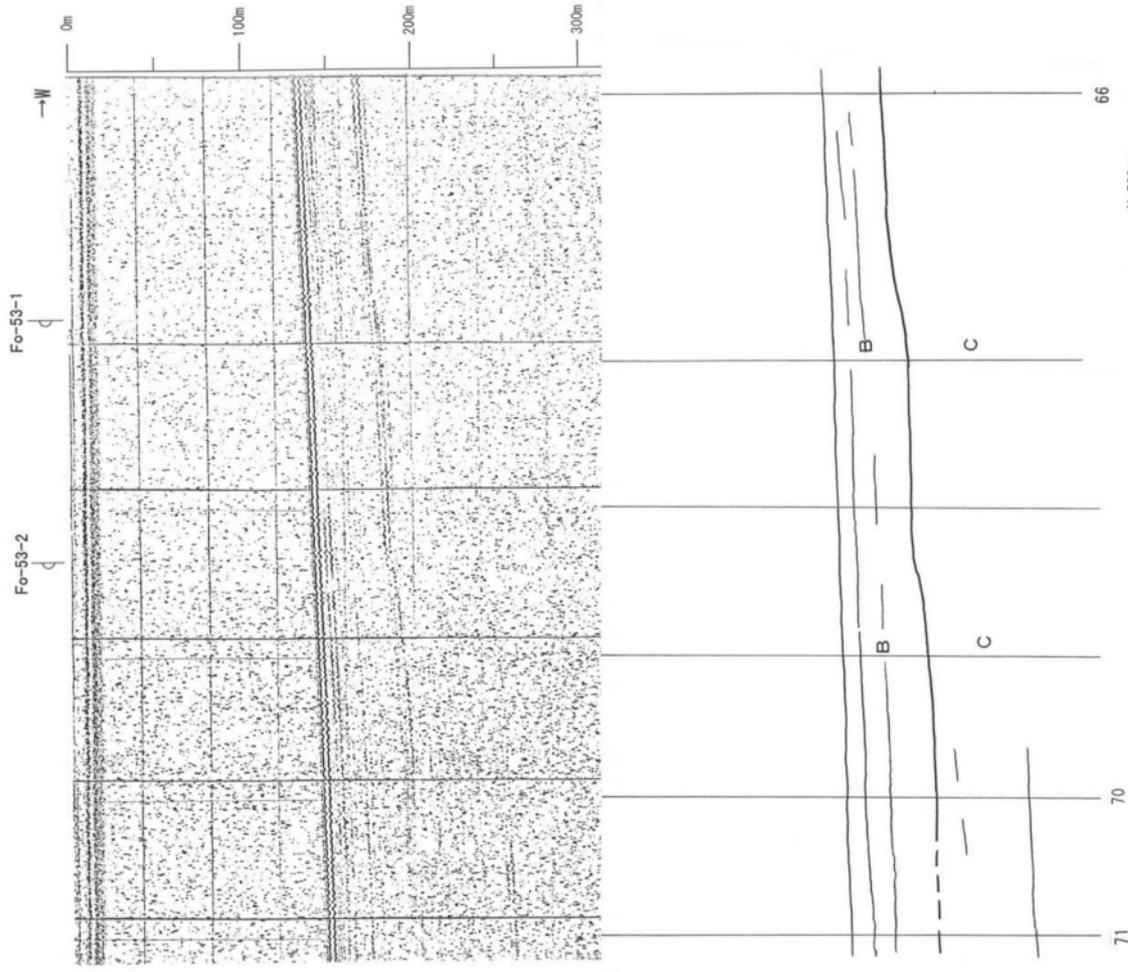
第 3. 2. 158 図 (3) Fo-53-1 断層の海上音波探査記録及び地質断面図
 (海上保安庁：測線交 A-1)

※音波探査記録は、海上保安庁水路部（現海上保安庁海洋情報部）の沿岸の海の基本図「若狭湾西部」の原資料である。
 地質断面図は、事業者の解釈によるものである。

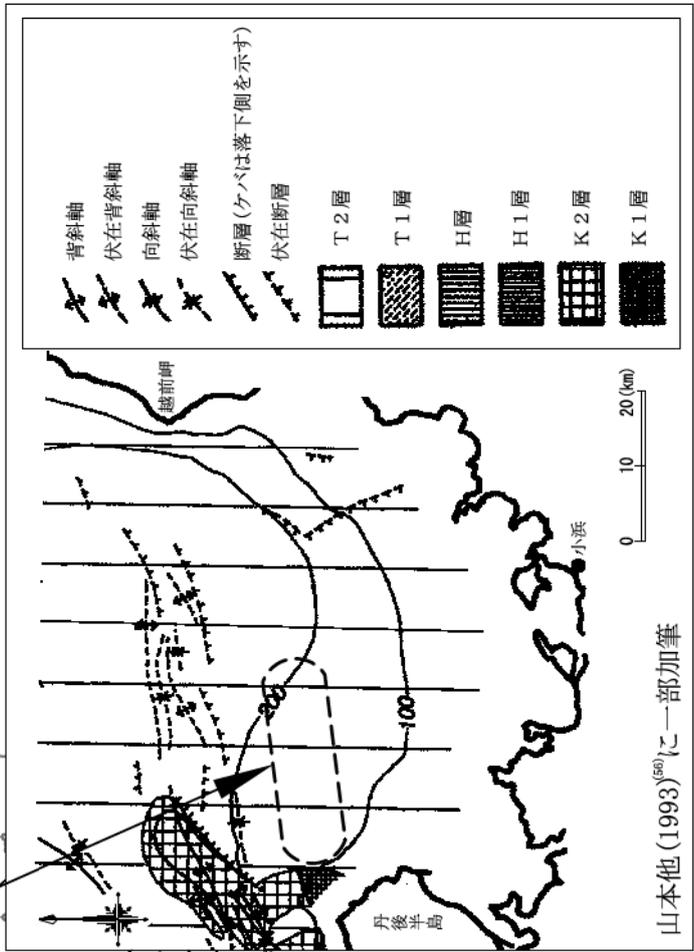
第3.2.161図 敷地周辺海域の東西方向の断層及び褶曲

若狭湾沖には、山本他(1993)⁽⁵⁶⁾により東西方向の断層及び褶曲が示されており、FO-B断層北方の東西系の断層・褶曲に沿って分布している。

● : 後期更新世以降の活動が認められる断層及び褶曲
 ○ : 後期更新世以降の活動が認められない断層及び褶曲
 () : 基部 } B層基底面に變形が
 () : 頂部 } 及んでいる範囲
