第 3. 2. 162 図(4) FO-C断層の海上音波探査記録及び地質断面図(測線 A-9G)

第3.2.163図 小浜湾内のB層基底等深線図

第3.3.1図 敷地近傍の地形図 6-3-493

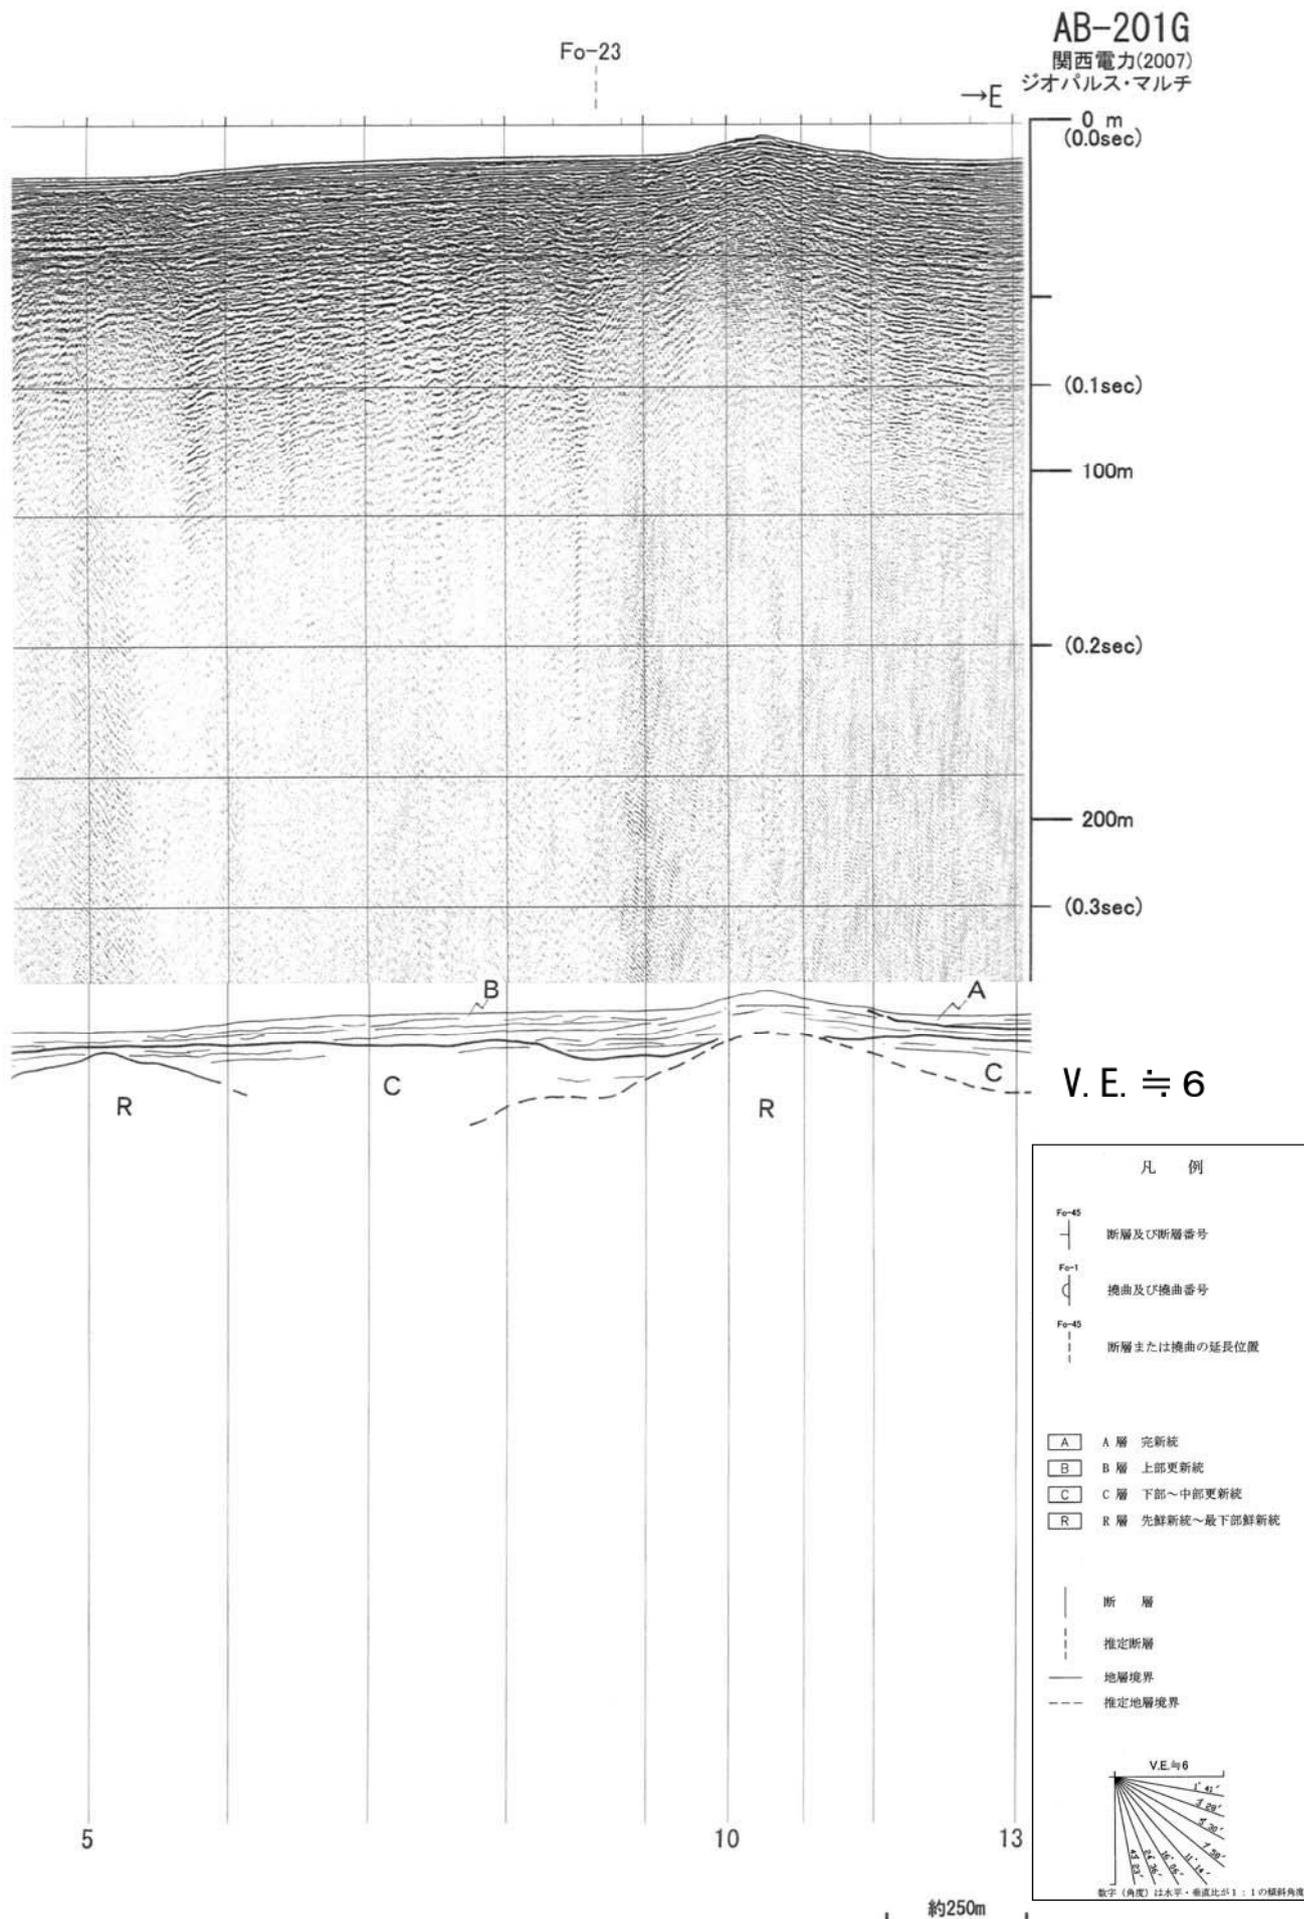
第 3. 2. 162 図(5) F O - C断層の海上音波探査記録及び地質断面図(測線 AB-201G)

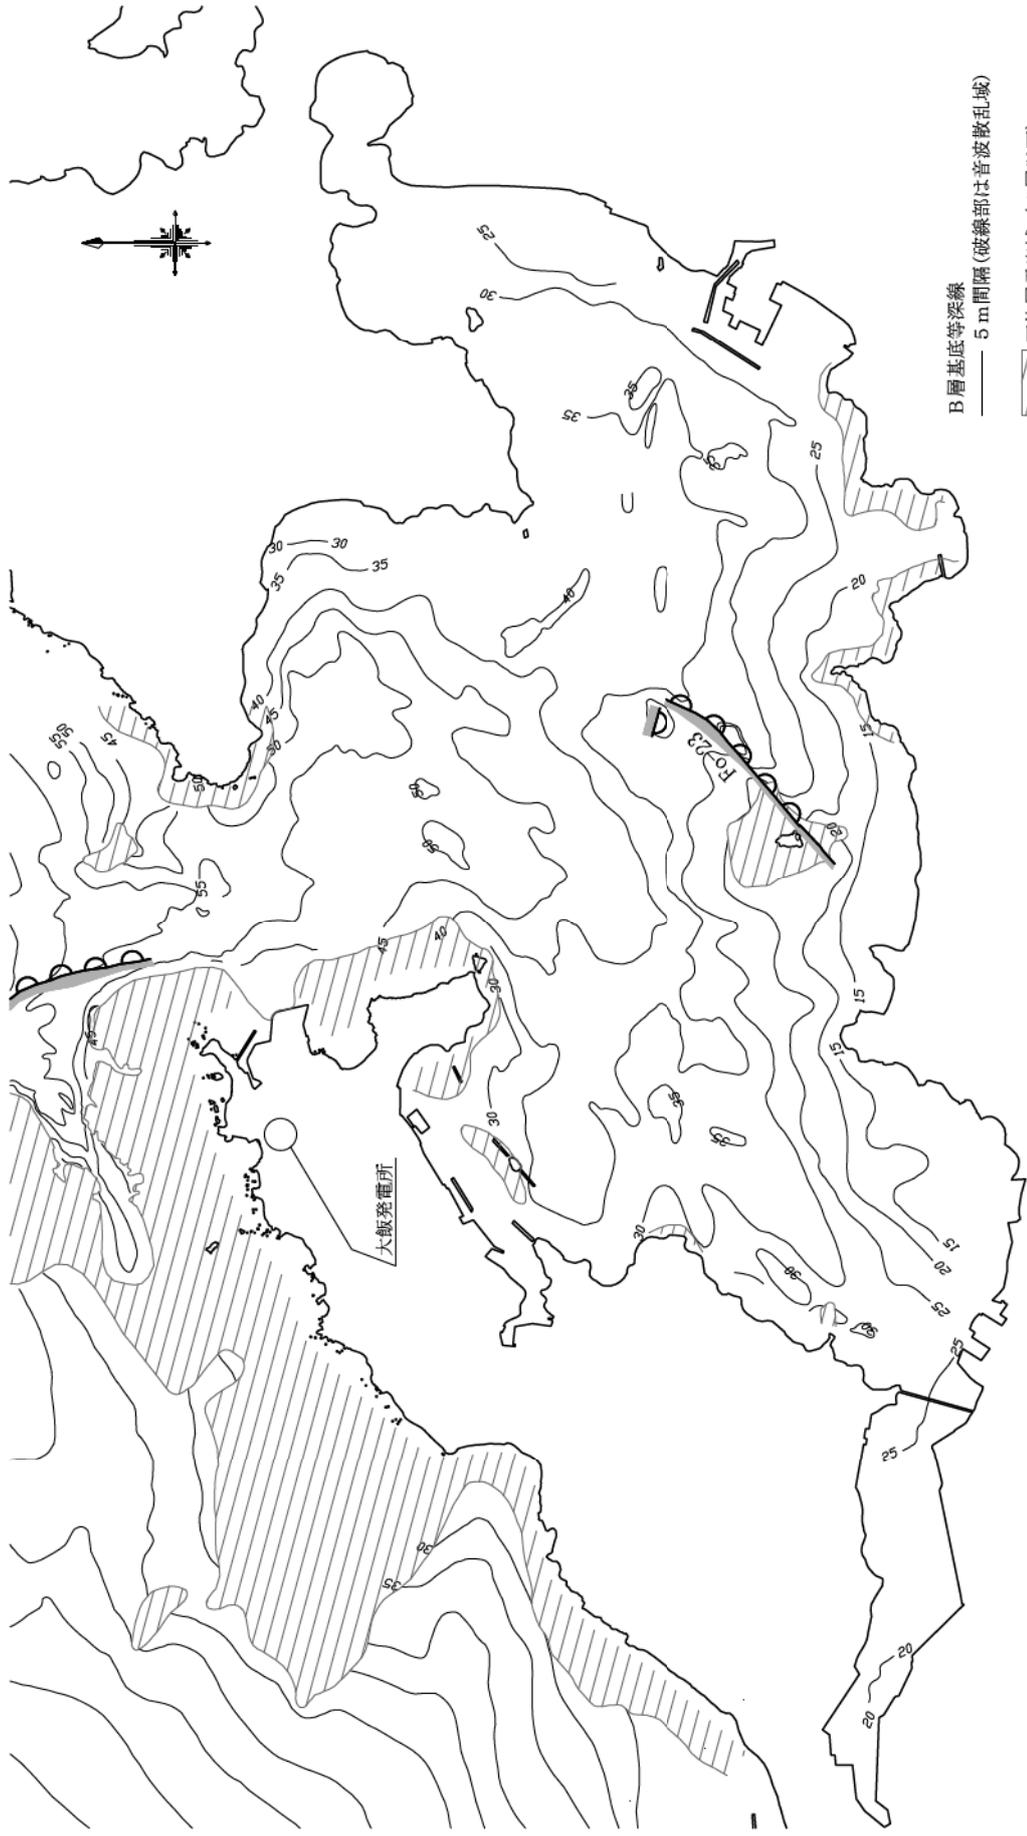
B層基底等深線
—— 5 m間隔(破線部は音波散乱域)

— 後期更新世以降の活動が認められる断層及び撓曲

() B層基底面に変形が及んでいる範囲

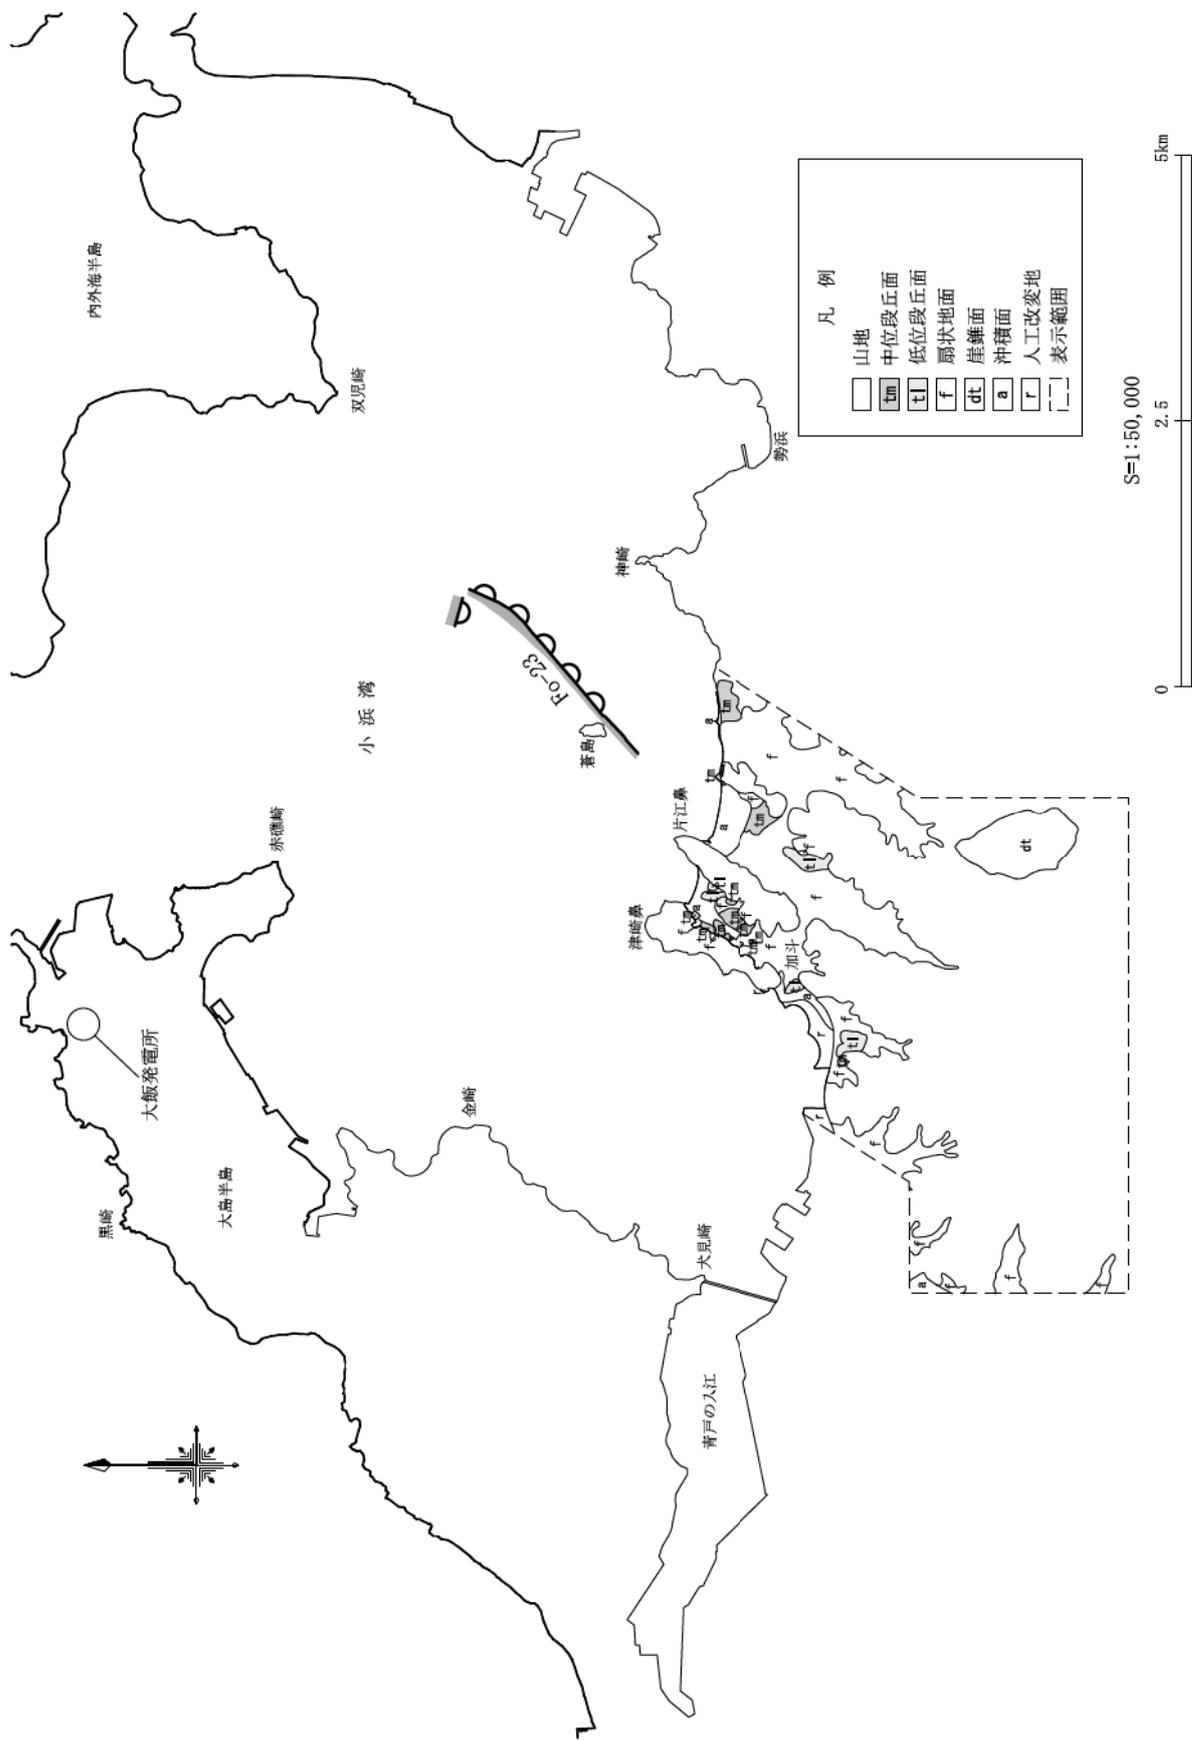
第3.2.164図 F0-C断層延長部陸域周辺の段丘面分布図

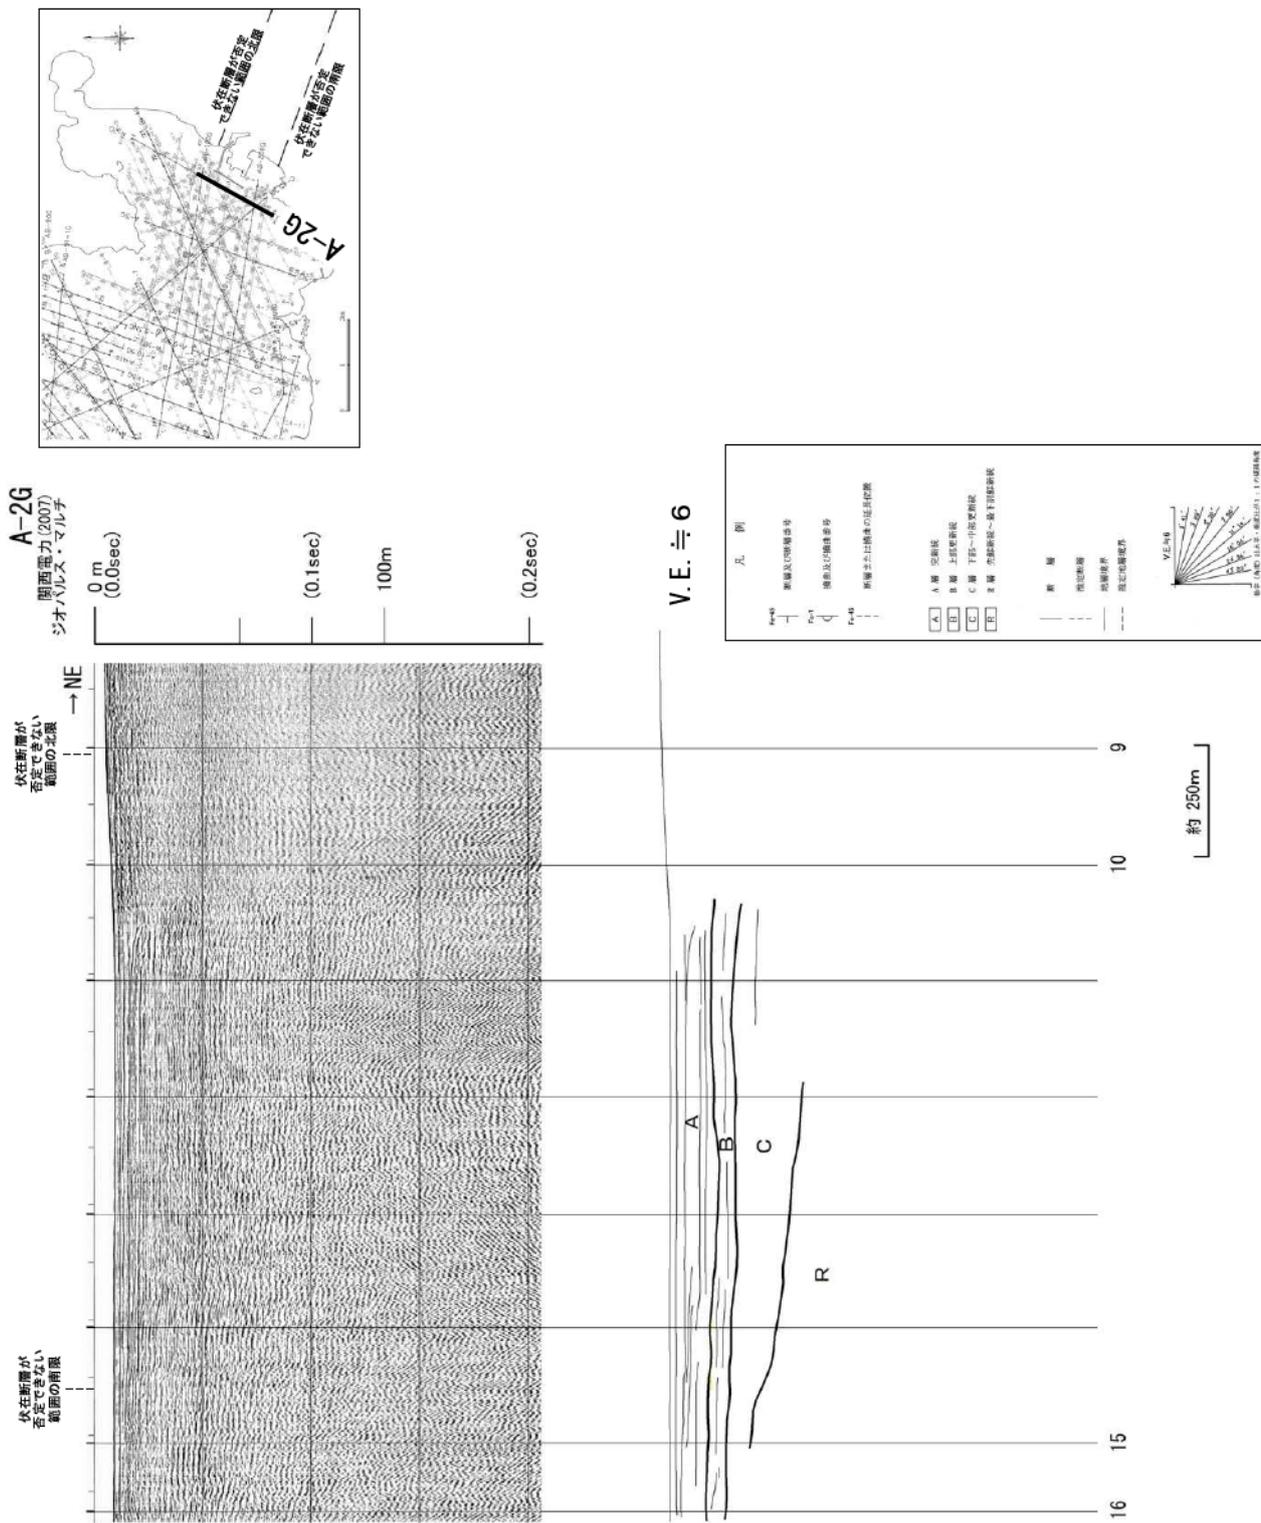
第 3. 2. 165 図 (1) 熊川断層延長海域の海上音波探査記録及び地質断面図(測線 A-2G)

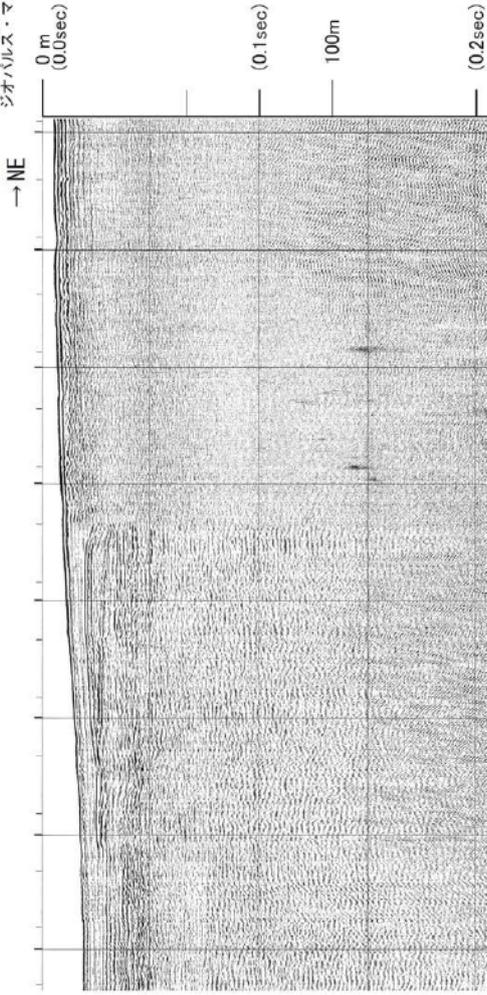
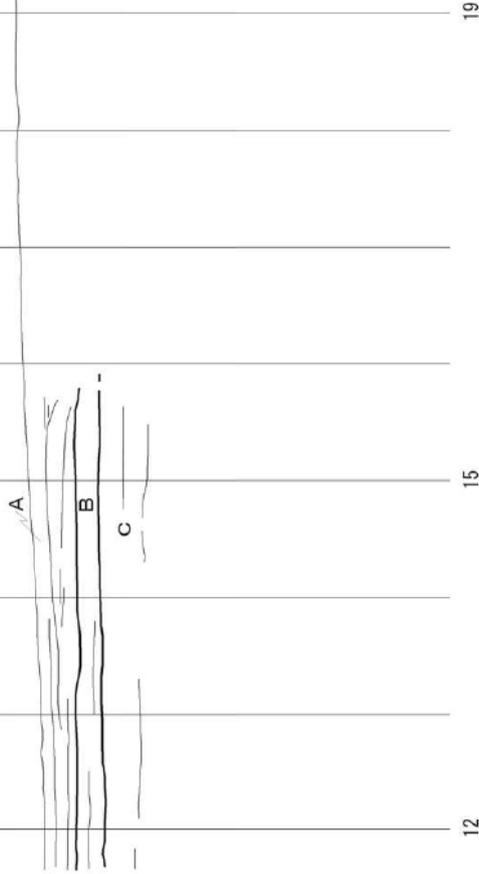
第 3.2.165 図 (2) 熊鷹灘延長海域の海上音波探査記録及び地質断面図 (測線 B-4G)

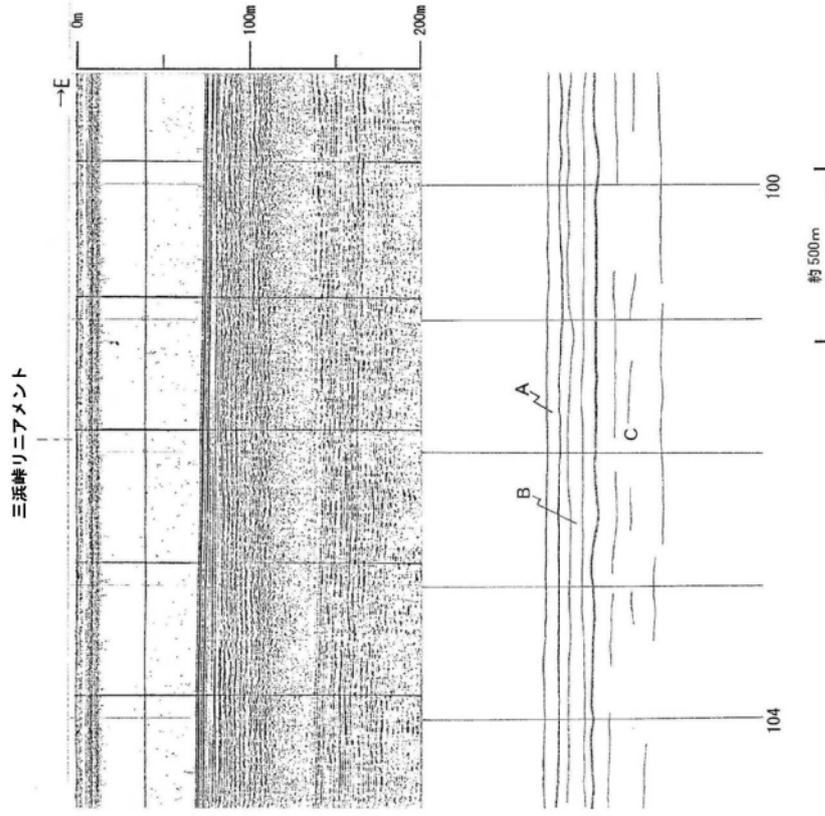
※音波探査記録は、海上保安庁水路部（現海上保安庁海洋情報部）の沿岸の海の基本図「若狭湾西部」の図資料である。
地質断面図は、事業者の解釈によるものである。

第 3. 2. 167 図 (2) 三浜峠リニアメント北方海域の海上音波探査記録及び地質断面図
(海上保安庁：測線 交 A-6)

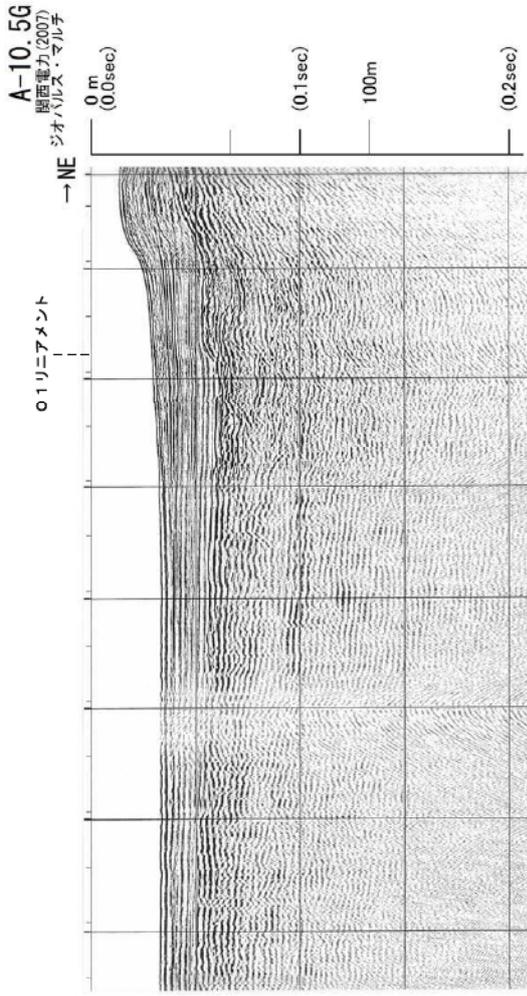
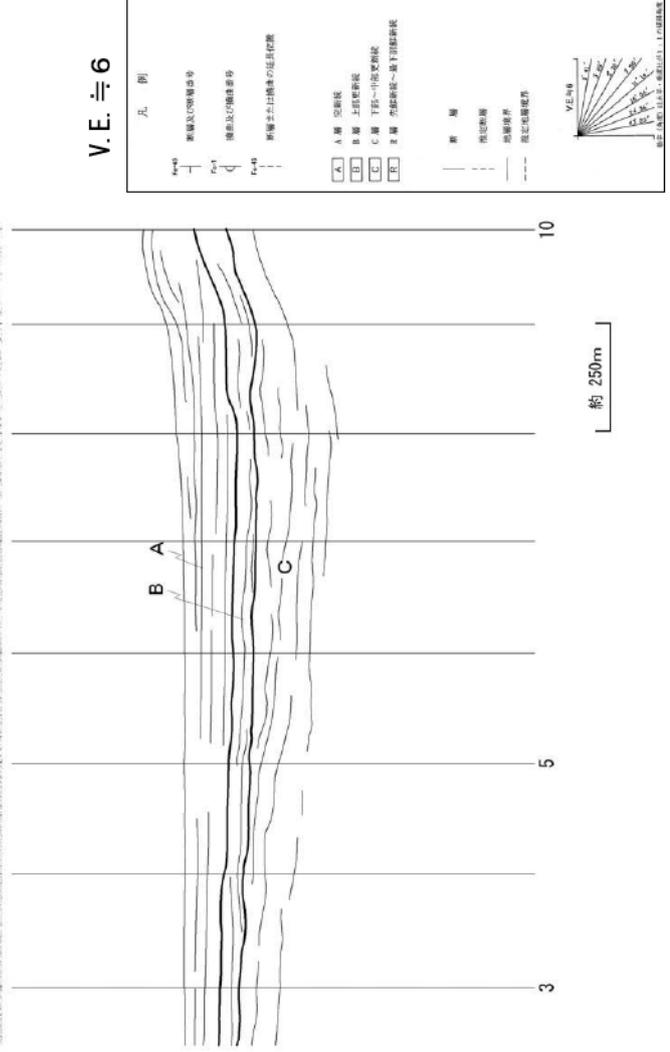
第 3.2.168 図(1) 01リニアメント延長海域の海上音波探査記録及び地質断面図 (測線 A-10.5G)

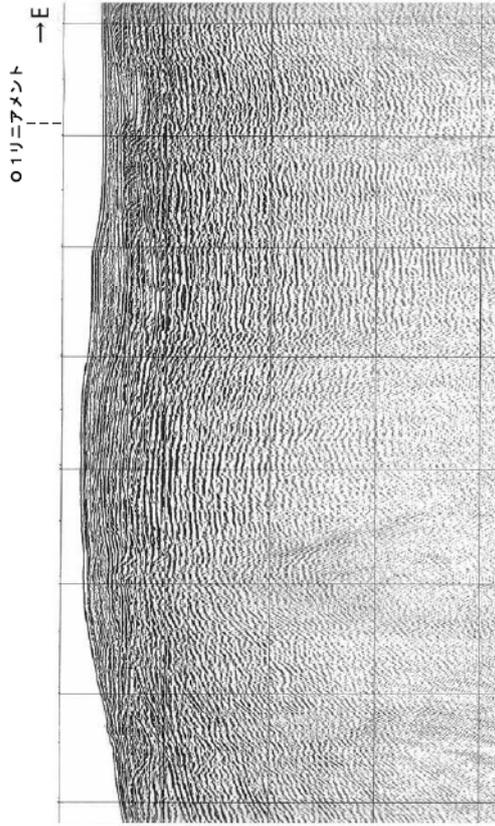
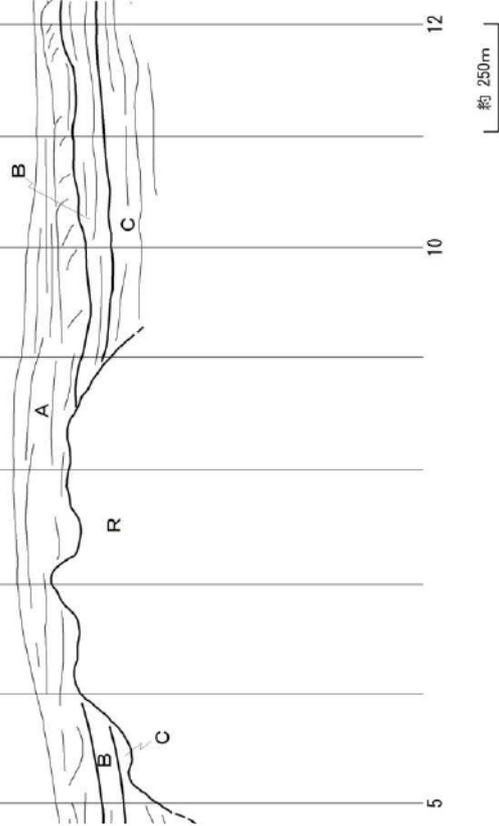
第 3.2.168 図(2) O11リアメント延長海域の海上音波探査記録及び地質断面図 (測線 AB-90G)

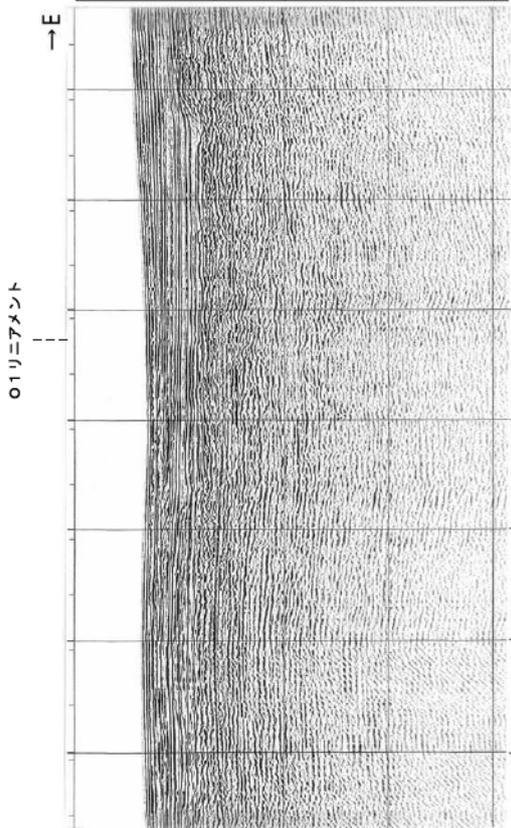
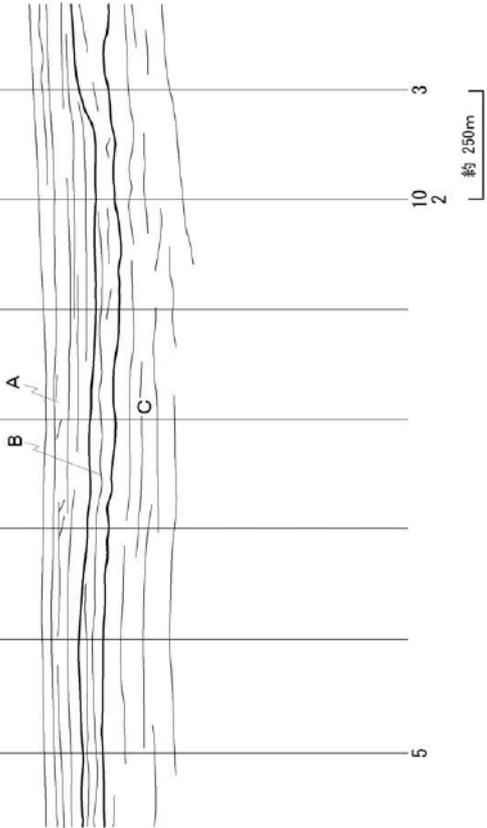
第 3.2.168 図(3) O1リニアメント延長海域の海上音波探査記録及び地質断面図 (測線 AB-91G) 6-3-458

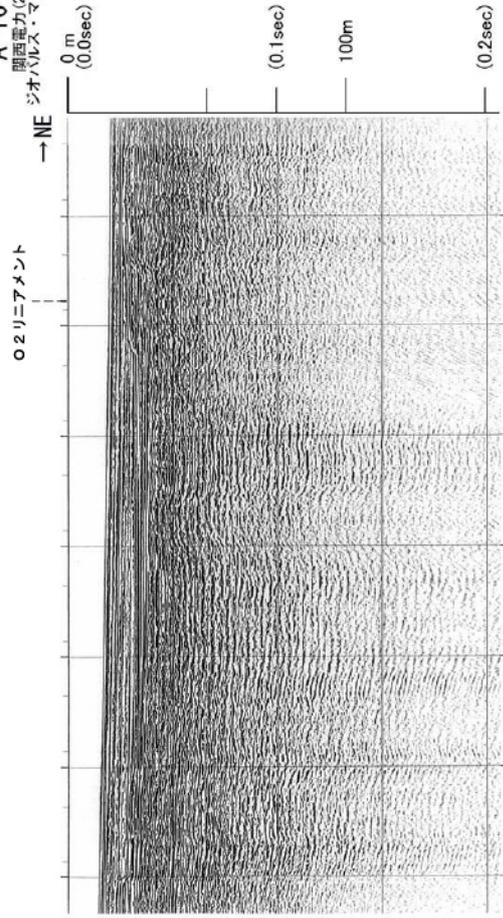
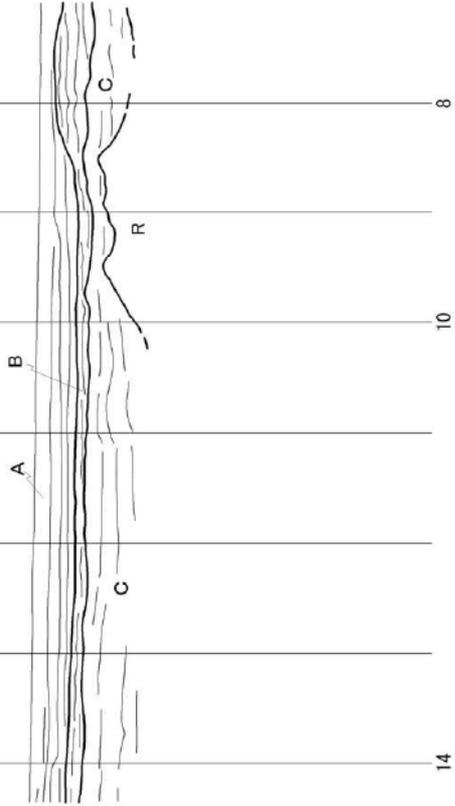
第 3.2.169 図(1) O2リニアメント延長海域の海上音波探査記録及び地質断面図 (測線 A-16-1G)

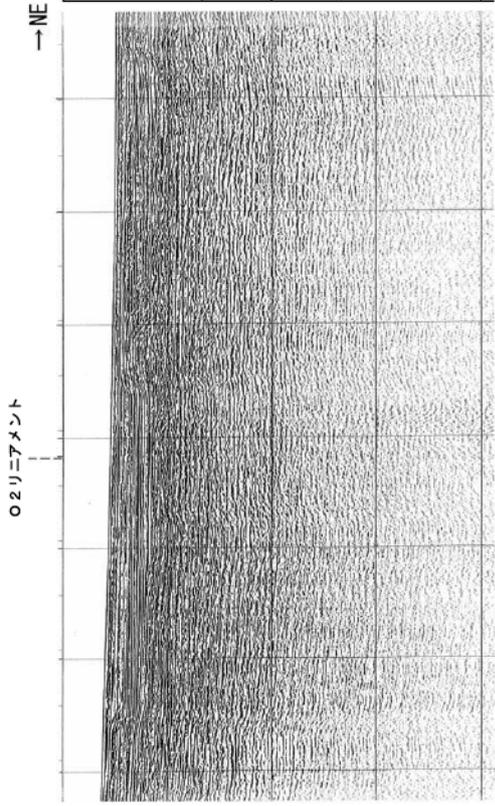
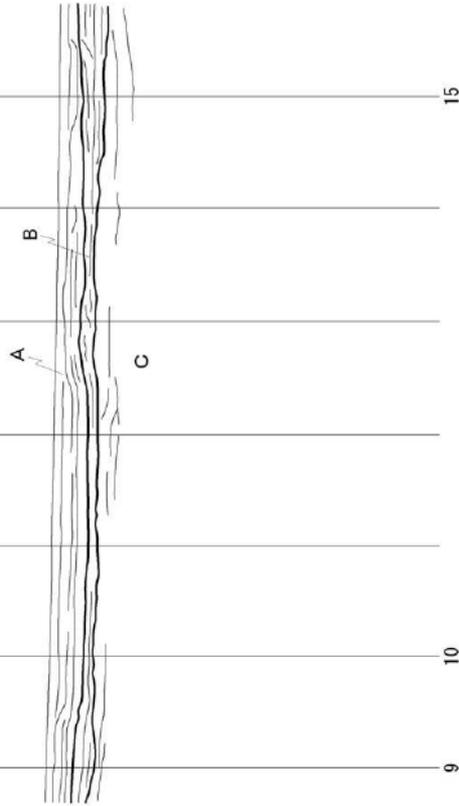
第 3.2.169 図(2) O2リニアメント延長海域の海上音波探査記録及び地質断面図 (測線 A-15G)

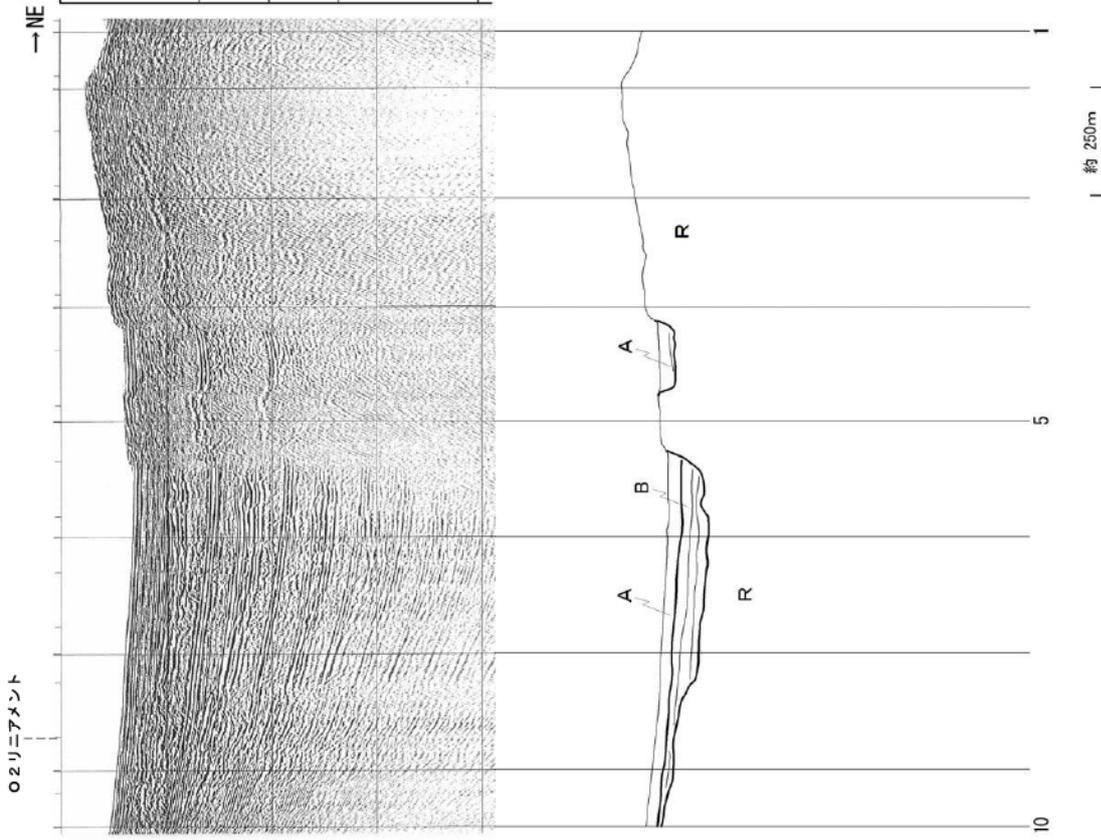
第 3.2.169 図(3) O2Ri-Niament延長海域の海上音波探査記録及び地質断面図 (測線 D-1G)

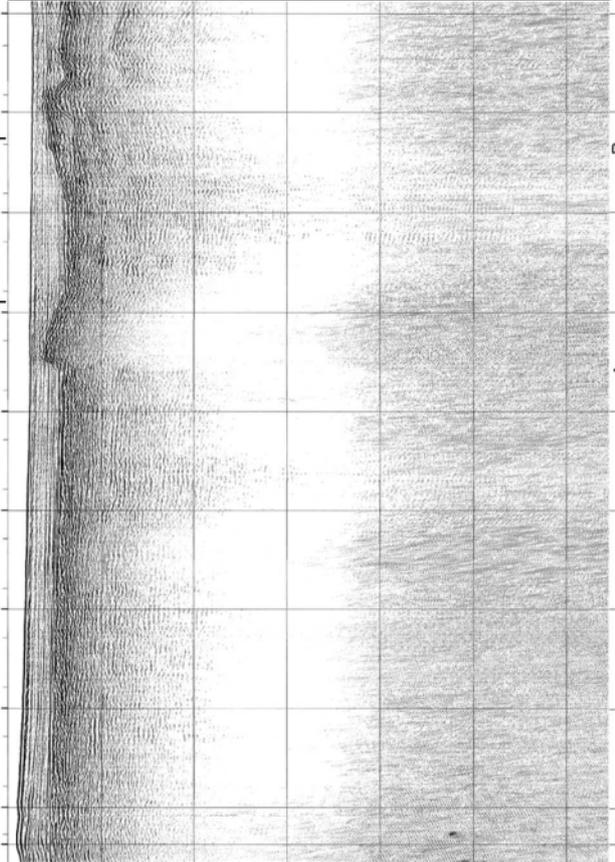
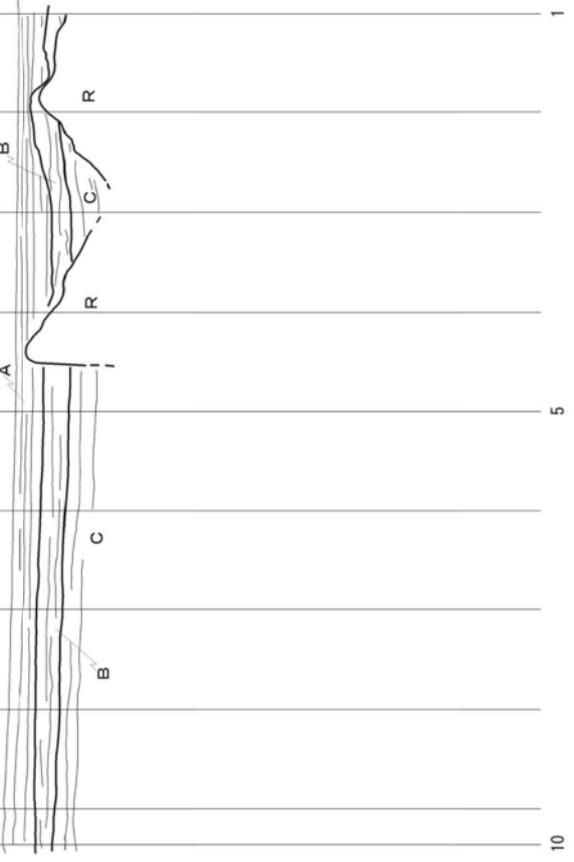
第 3.2.170 図(1) 青戸の入江 海上音波探査記録及び地質断面図(測線 A-196)

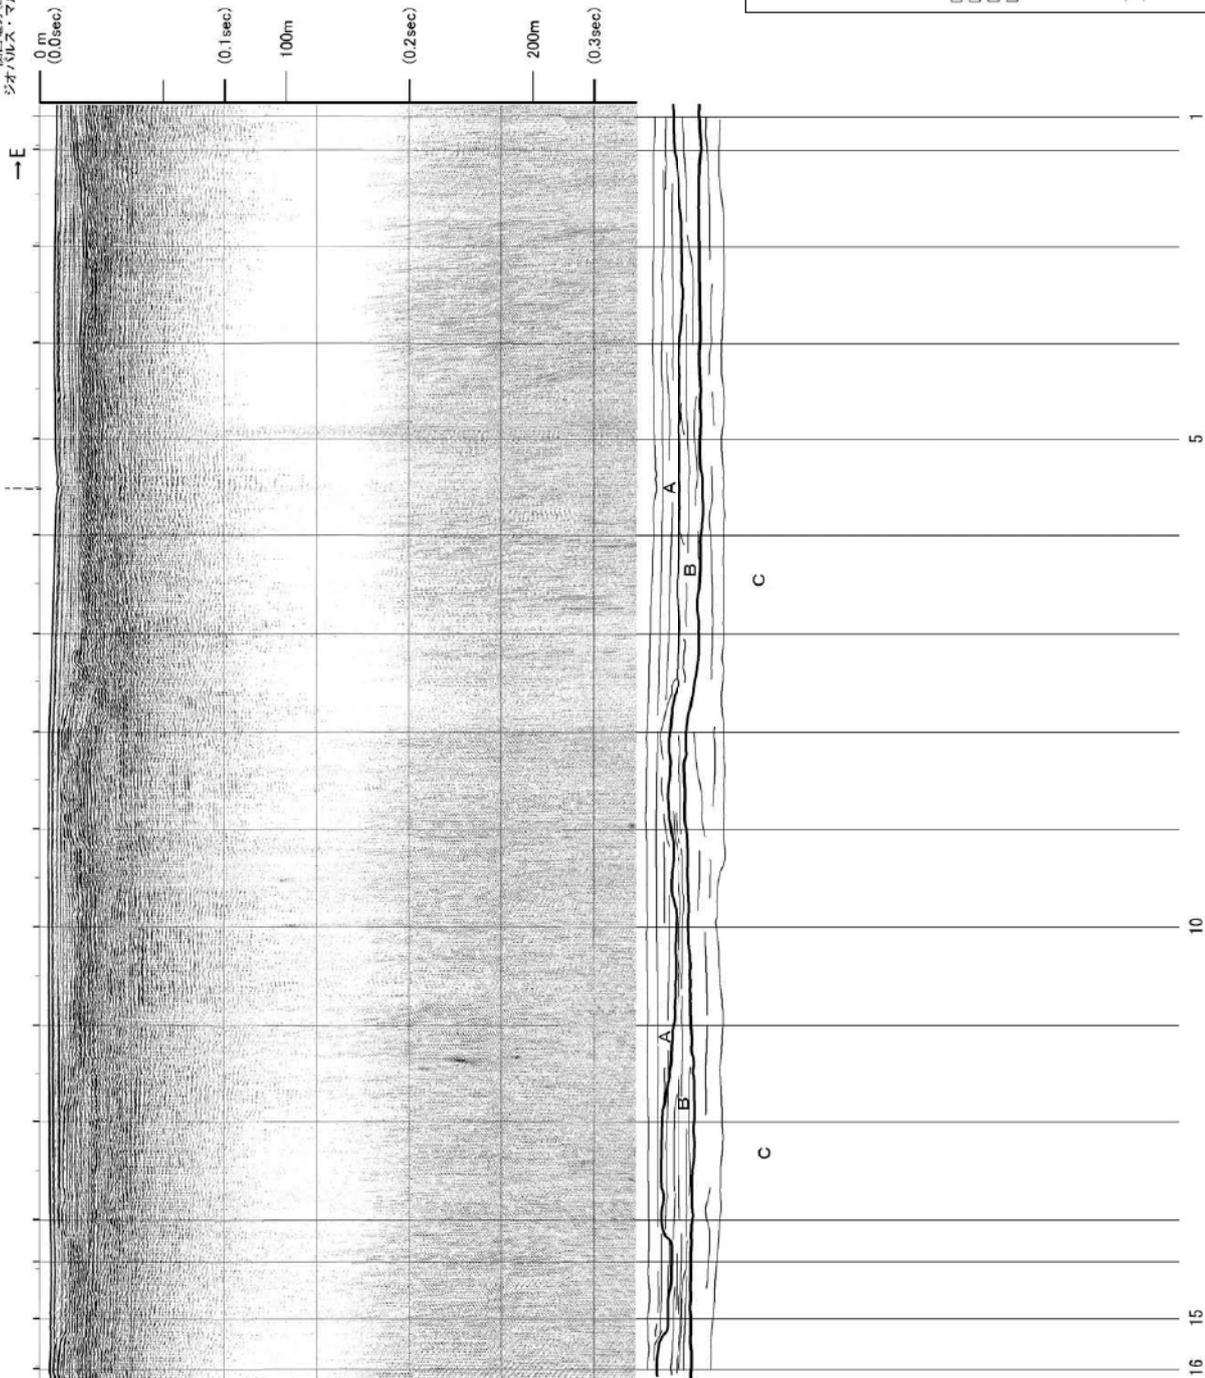
第 3.2.170 図(3) 青戸の入り 海上音波探査記録及び地質断面図 (測線 AB-300G)

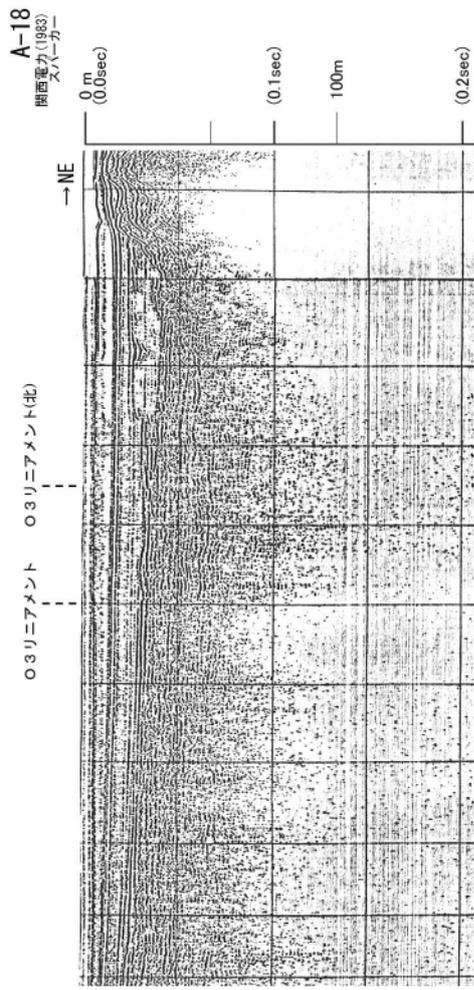
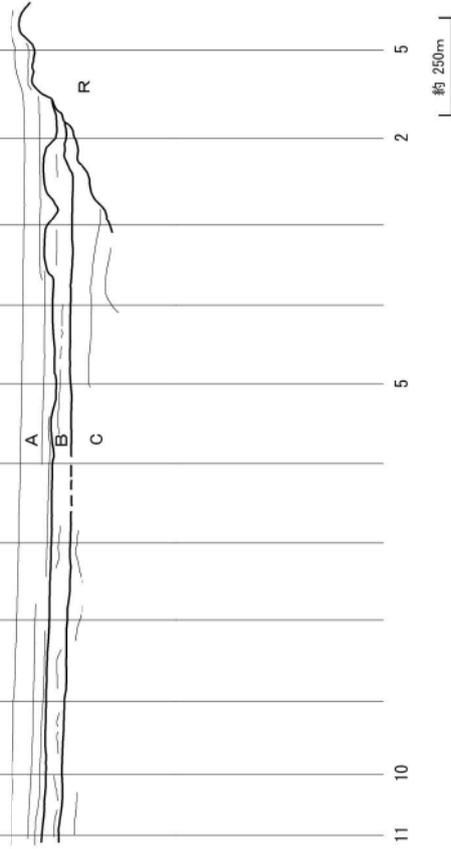
第 3.2.171 図 0.3リニアメント (北) 延長海域の海上音波探査記録 (測線 A-18)

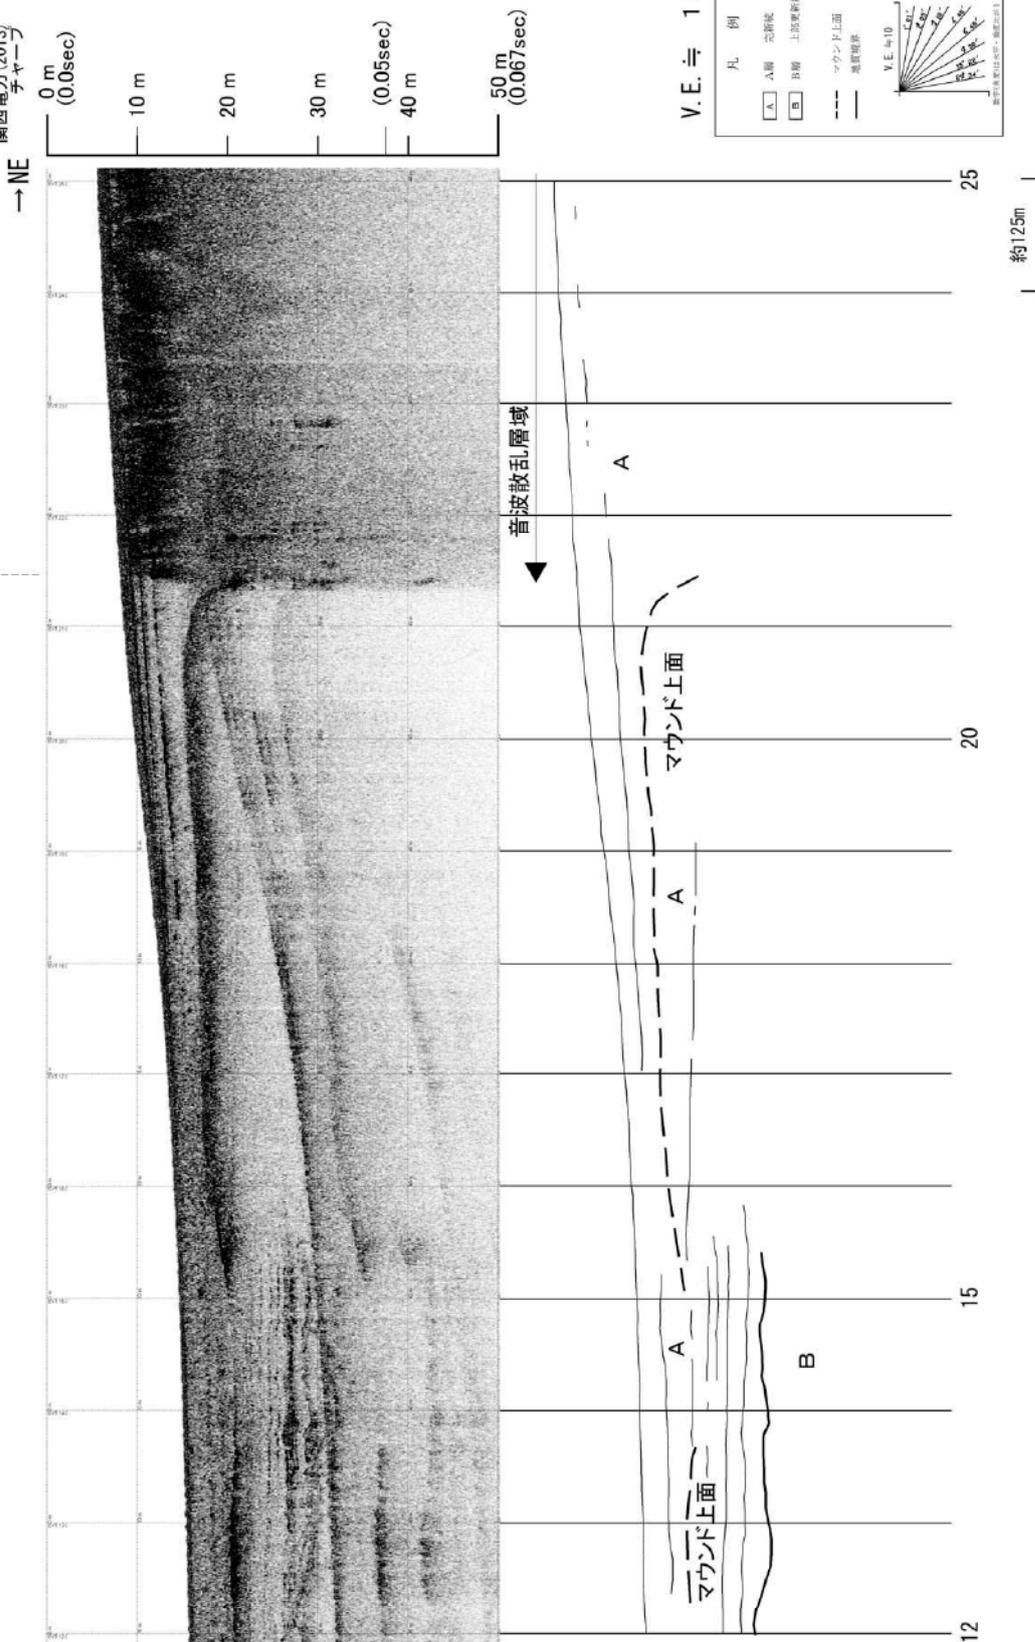
第 3.2.172 図 (1) 保安院調査による変形構造確認箇所付近の海上音波探査記録及び地質断面図 (測線 NE3C)

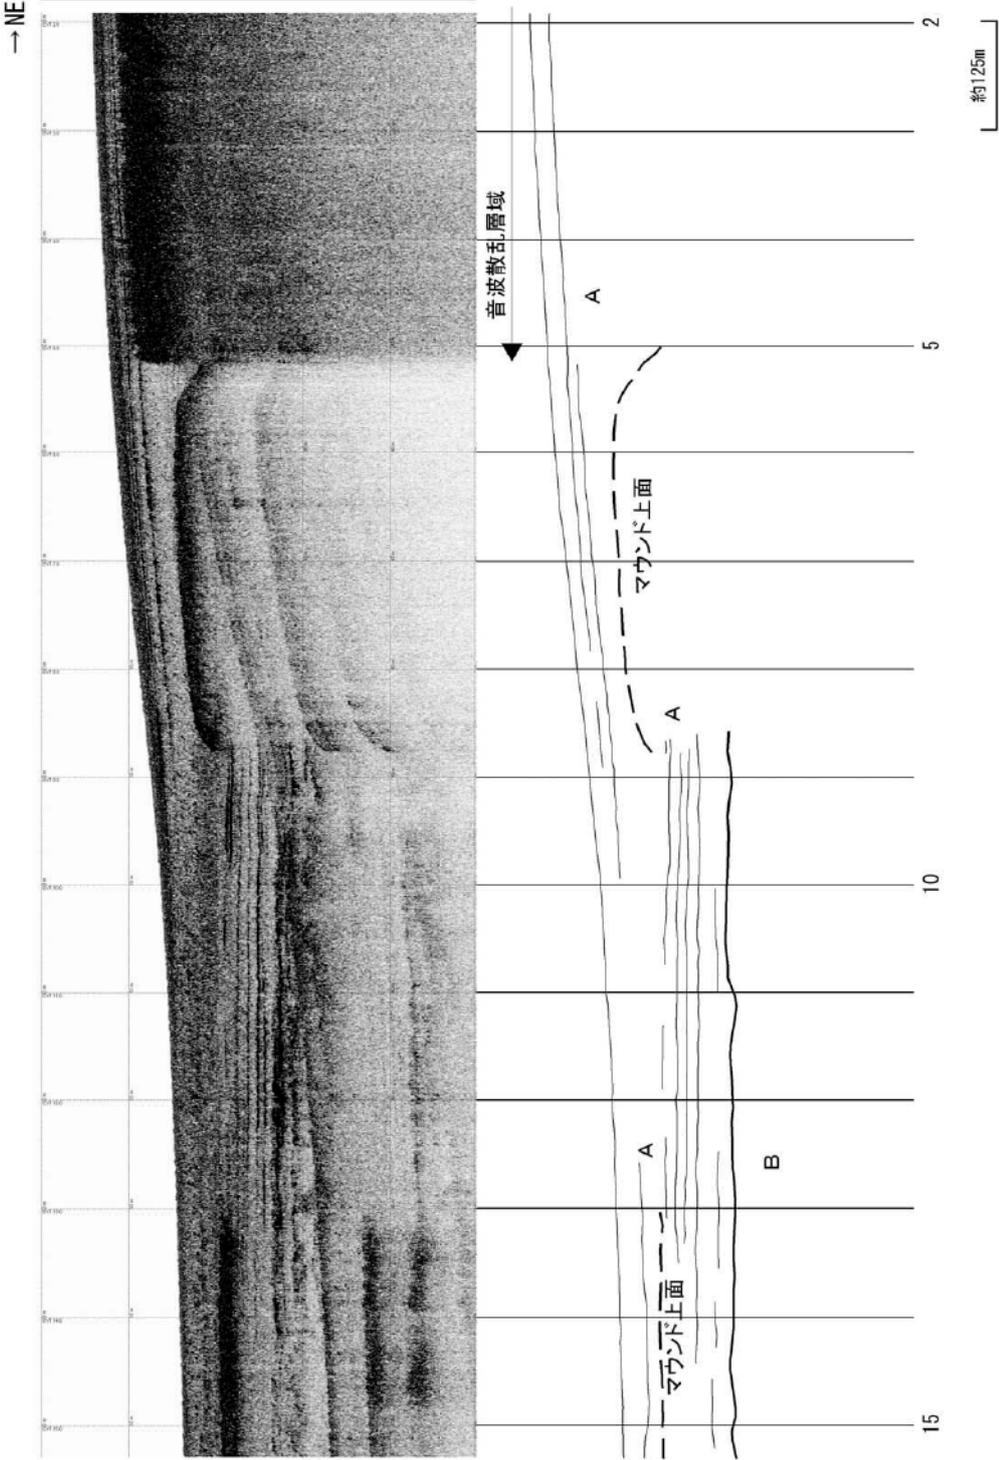
第3.2.172図(2) 保安院調査による変形構造確認箇所付近の海上音波探査記録及び地質断面図(測線 NE2.75)
