第 3. 2. 162 図(4) FO-C断層の海上音波探査記録及び地質断面図(測線 A-9G)

第3.2.163図 小浜湾内のB層基底等深線図

第3.3.1図 敷地近傍の地形図 6-3-493

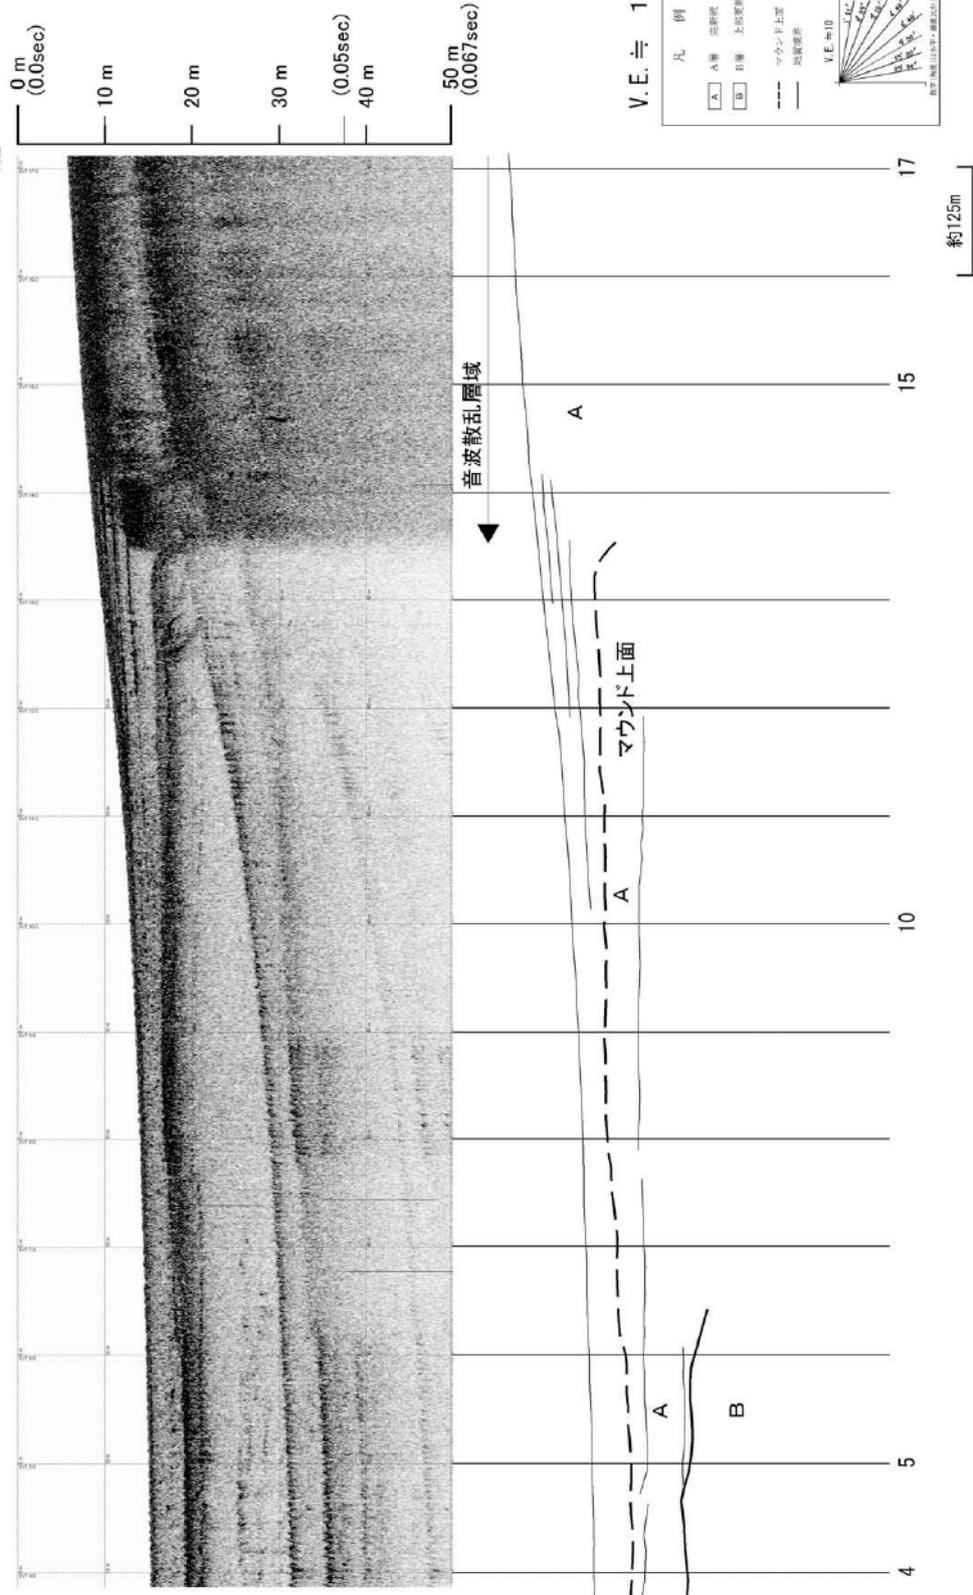
第 3.2.172 図(3) 保安院調査による変形構造確認箇所付近の海上音波探査記録及び地質断面図(測線 NE3.25)

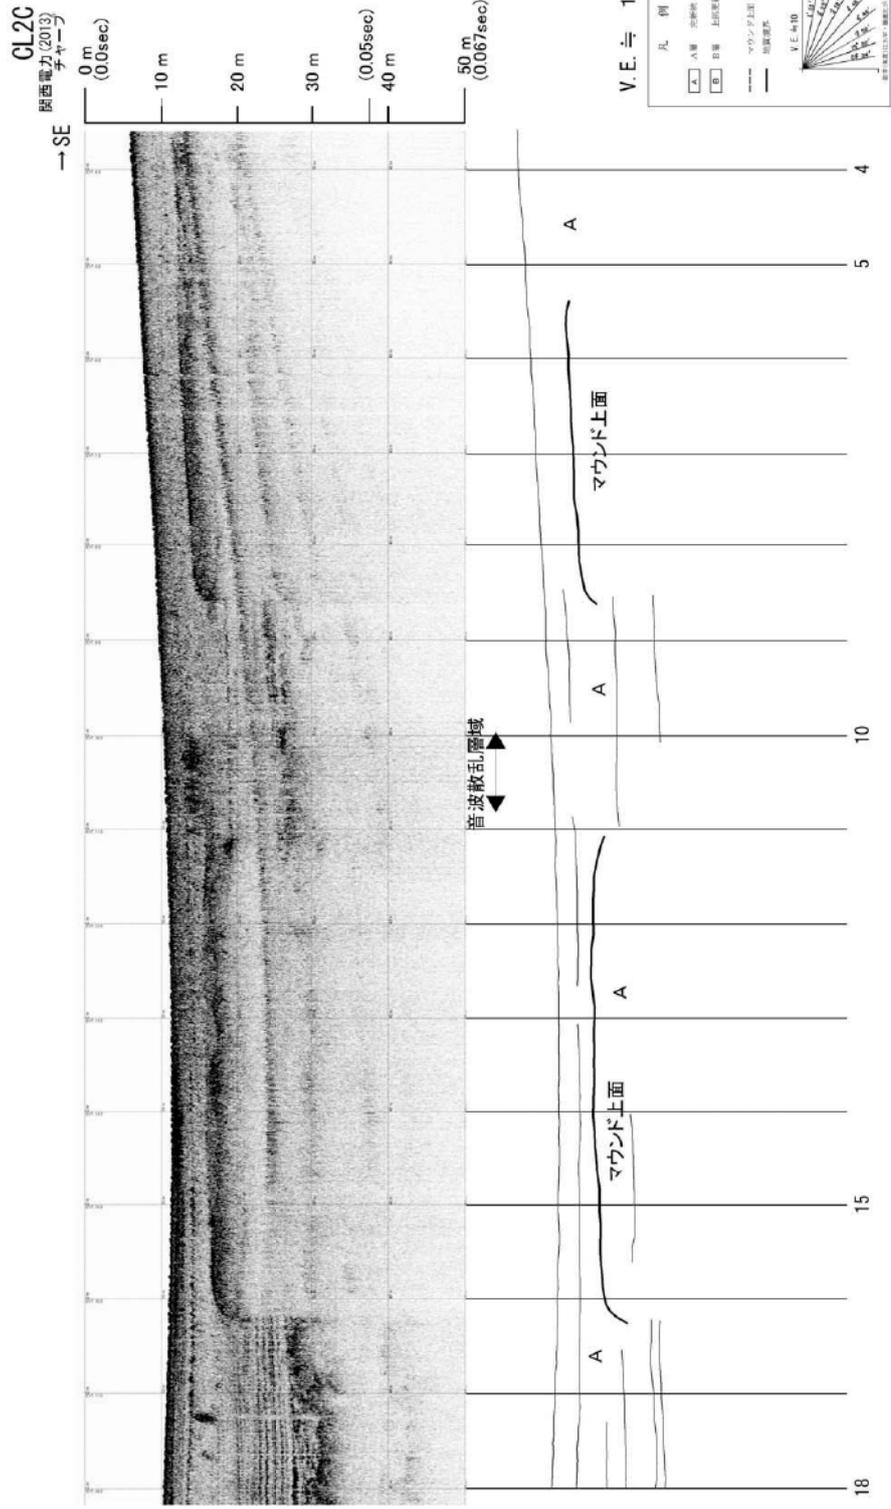
第 3.2.172 図 (4) 保安院調査による変形構造確認箇所付近の海上音波探査記録及び地質断面図(測線 CL2C)

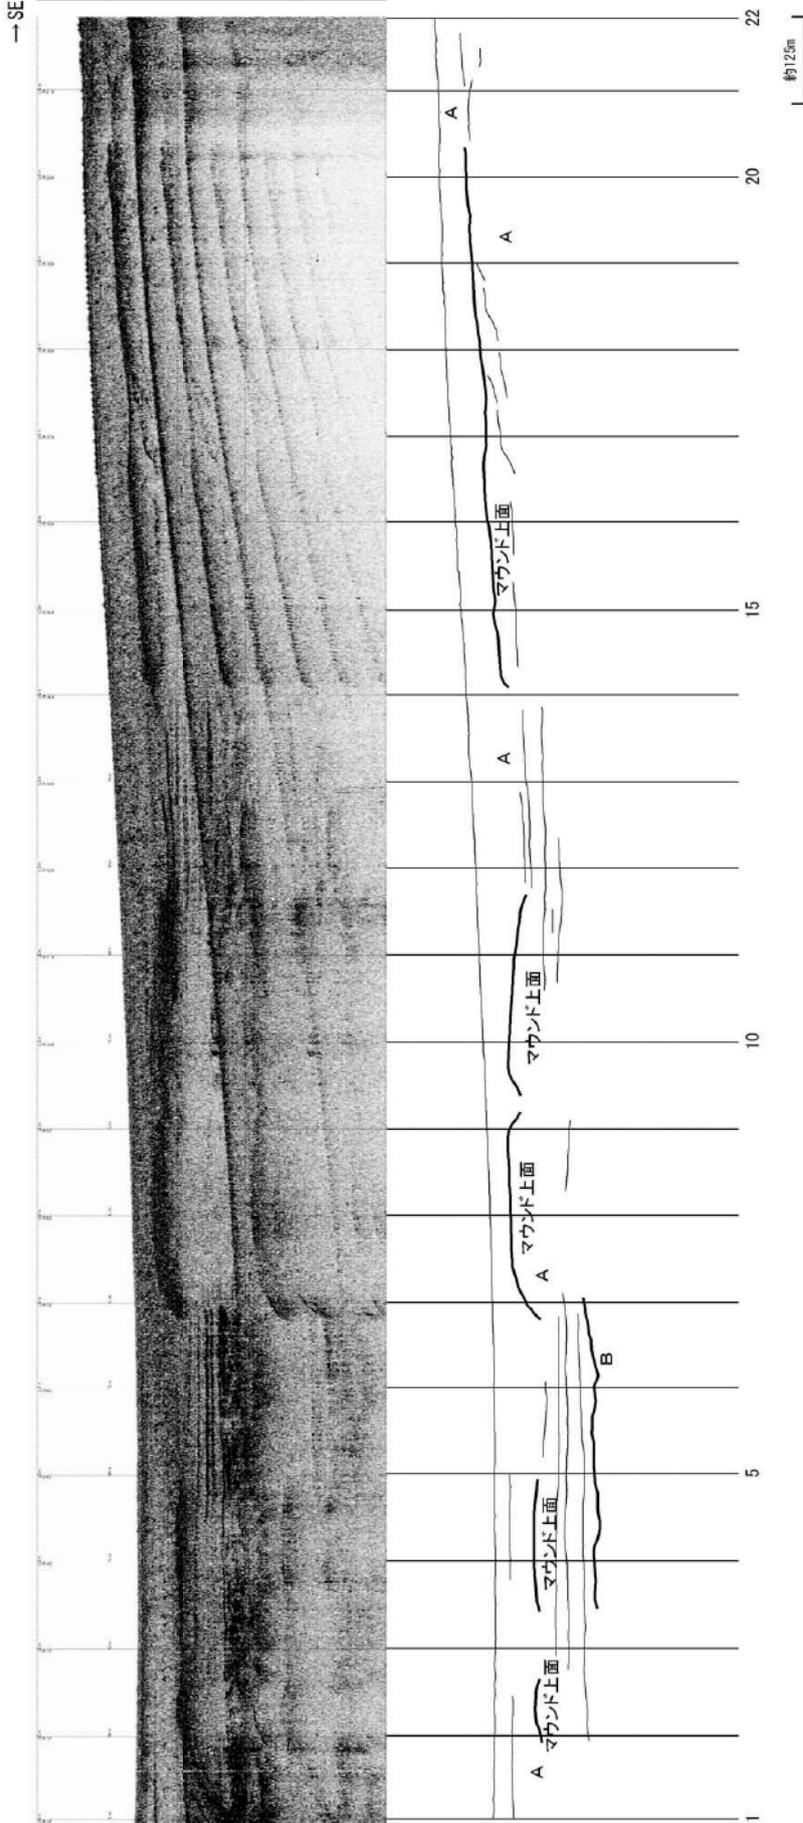
第 3.2.172 図(5) 保安院調査による変形構造確認箇所付近の海上音波探査記録及び地質断面区(測線 CL2.4)

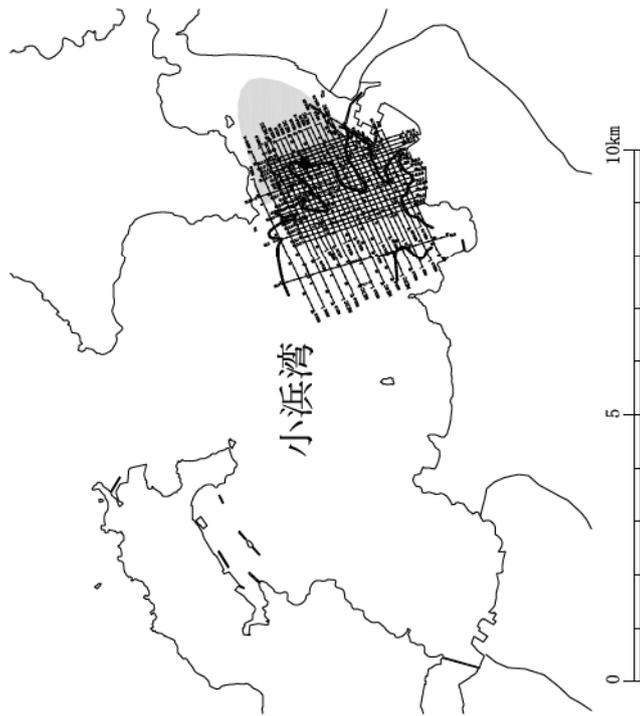
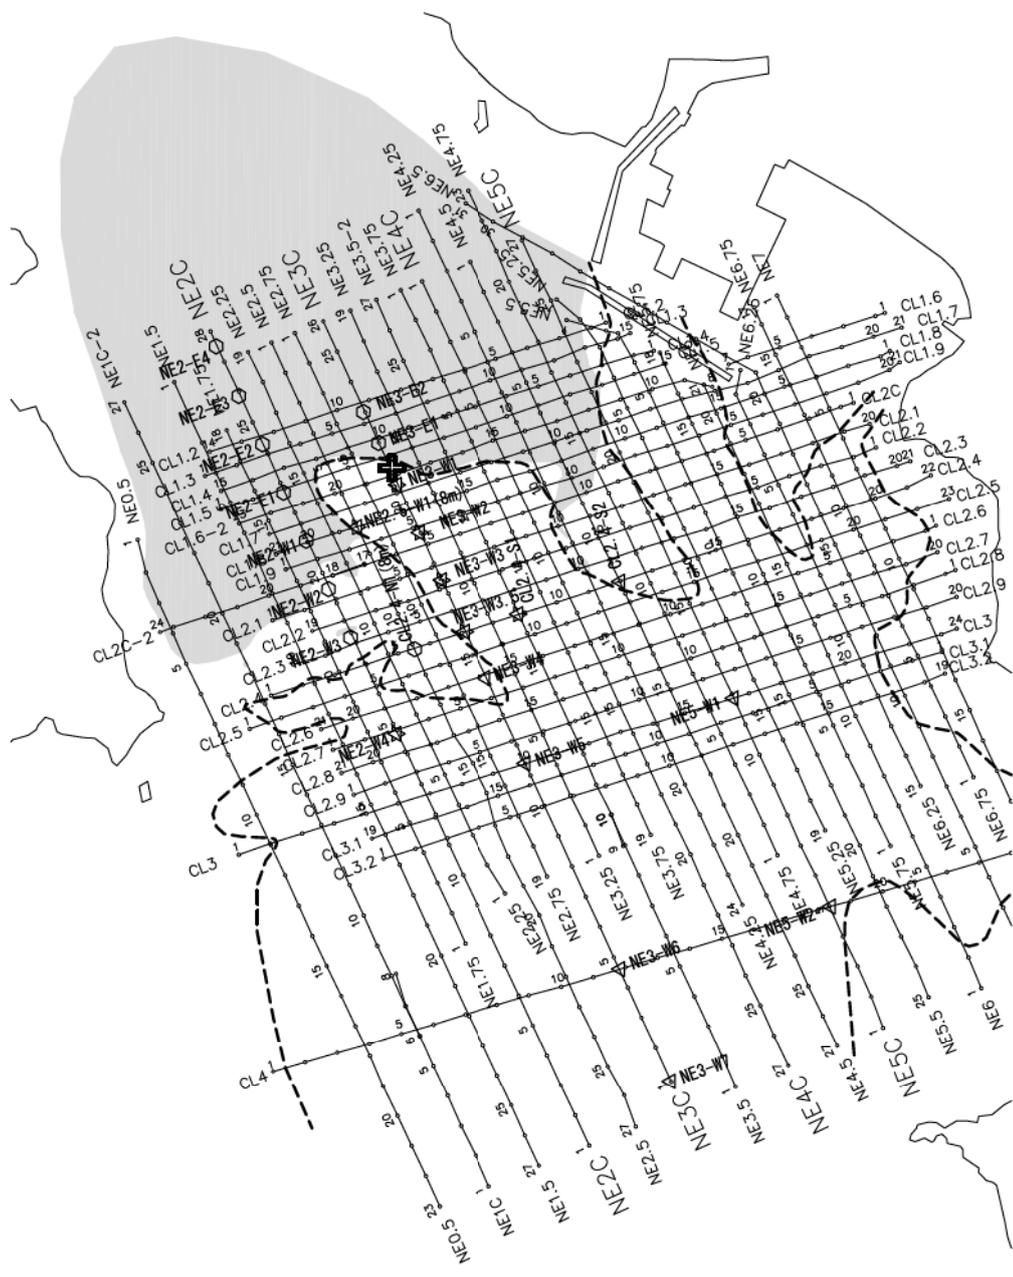
第3.2.173図 保安院調査による変形構造確認箇所付近における柱状採泥結果

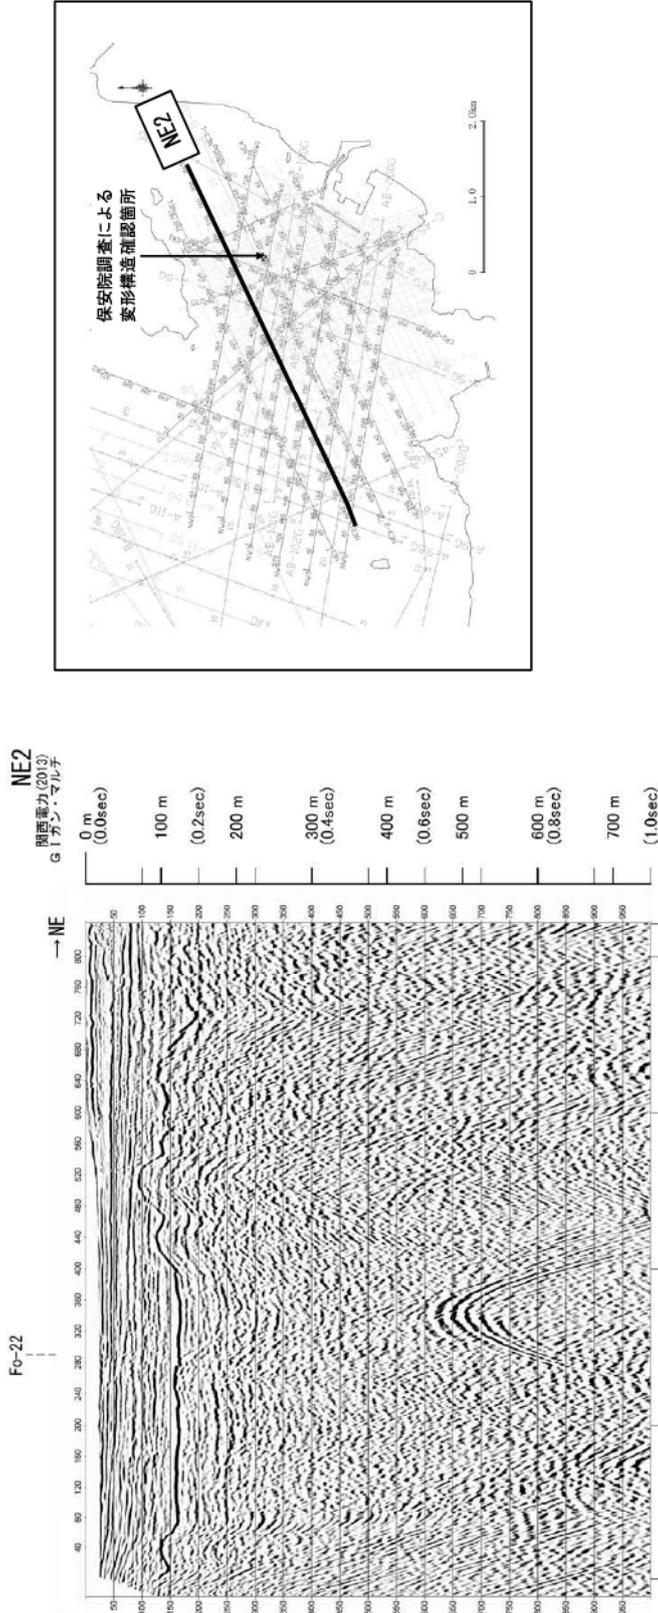
第 3. 2. 174 図 (1) 保安院調査による変形構造確認箇所付近の海上音波探査記録及び地質断面図(測線 NE2) 6-3-474

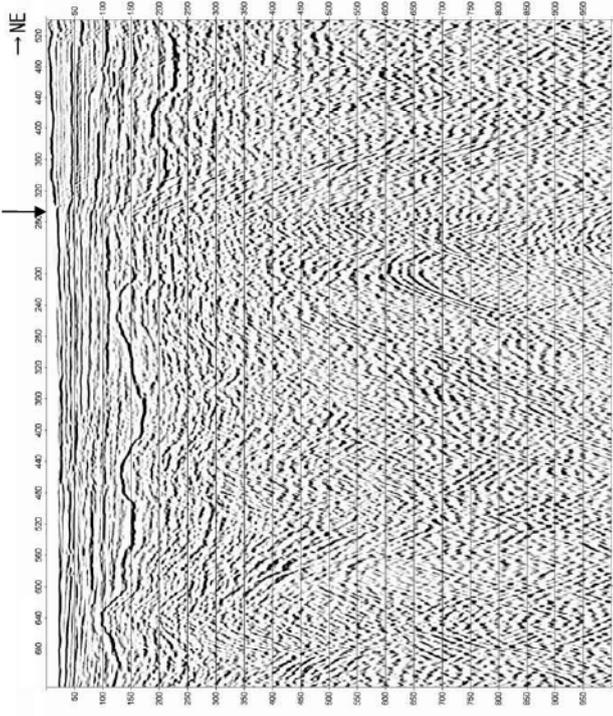
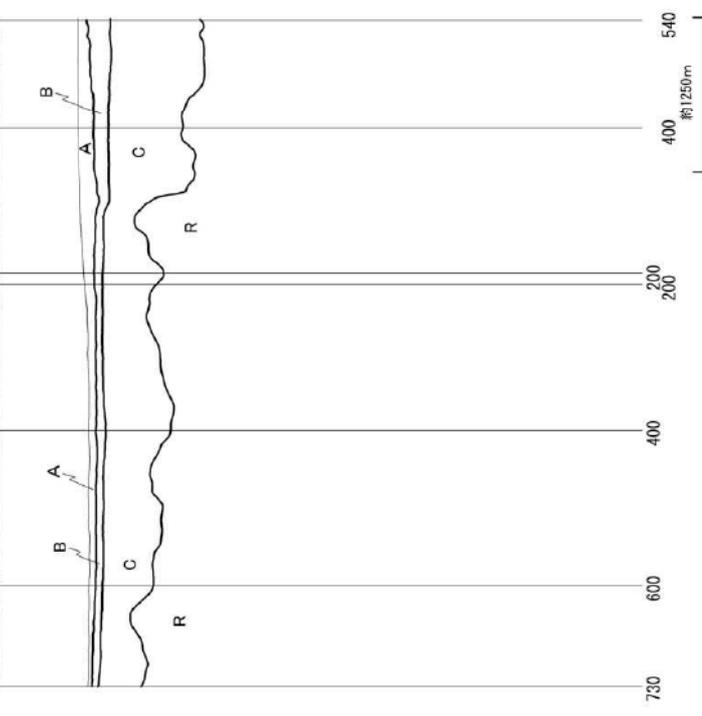
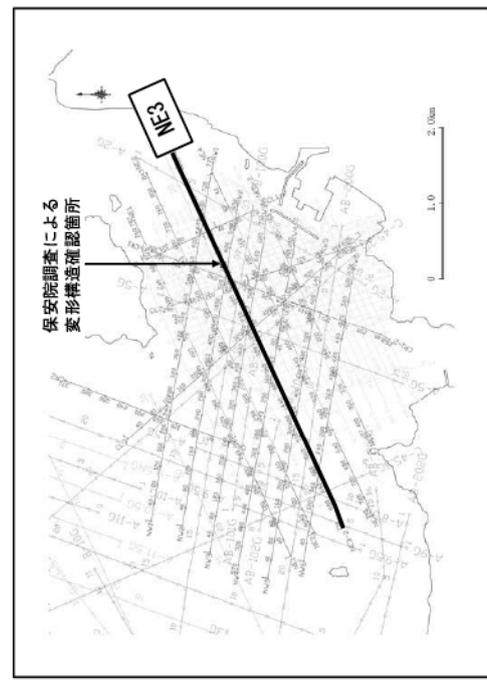
第 3.2.174 図(2)

保安院調査による変形構造確認箇所付近の海上音波探査記録及び地質断面図(測線 NE3)

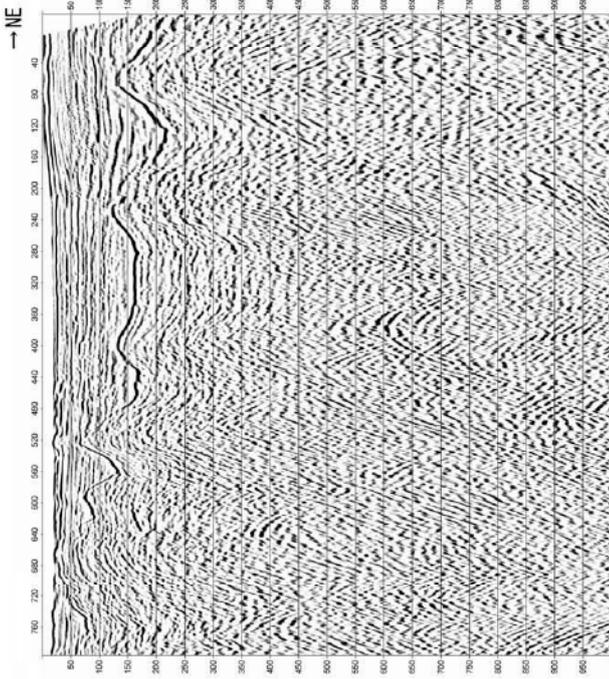
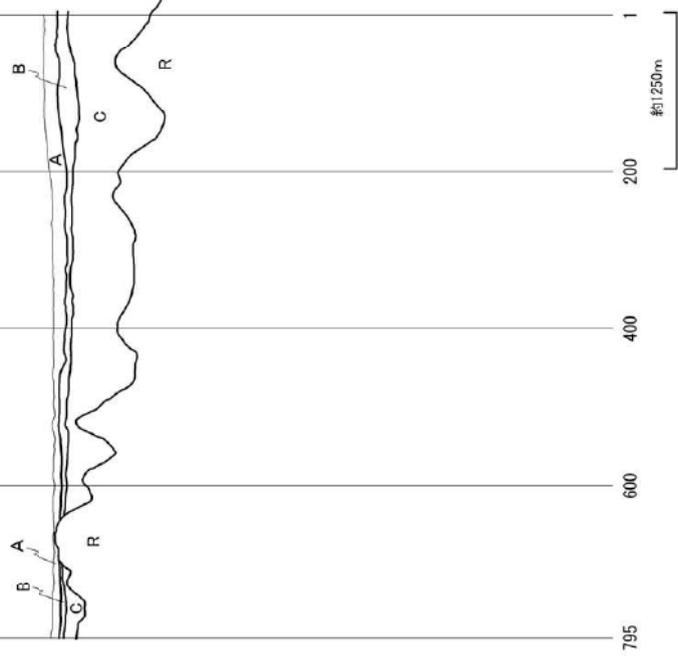
第 3.2.174 図(3)

保安院調査による変形構造確認箇所付近の海上音波探査記録及び地質断面図(測線 NE4)

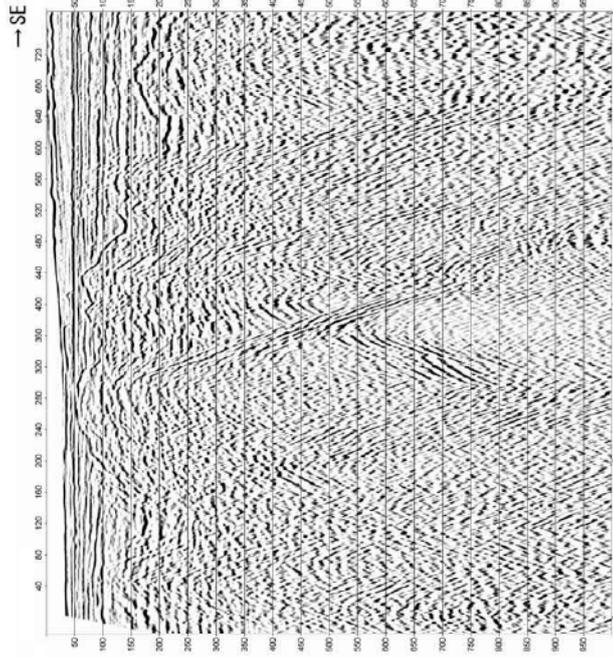
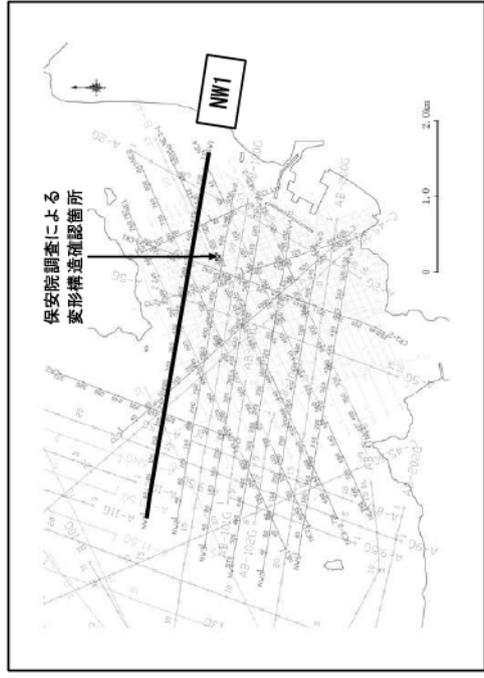
第 3.2.174 図(4) 保安院調査による変形構造確認箇所付近の海上音波探査記録及び地質断面図(測線 NW1) 6-3-477

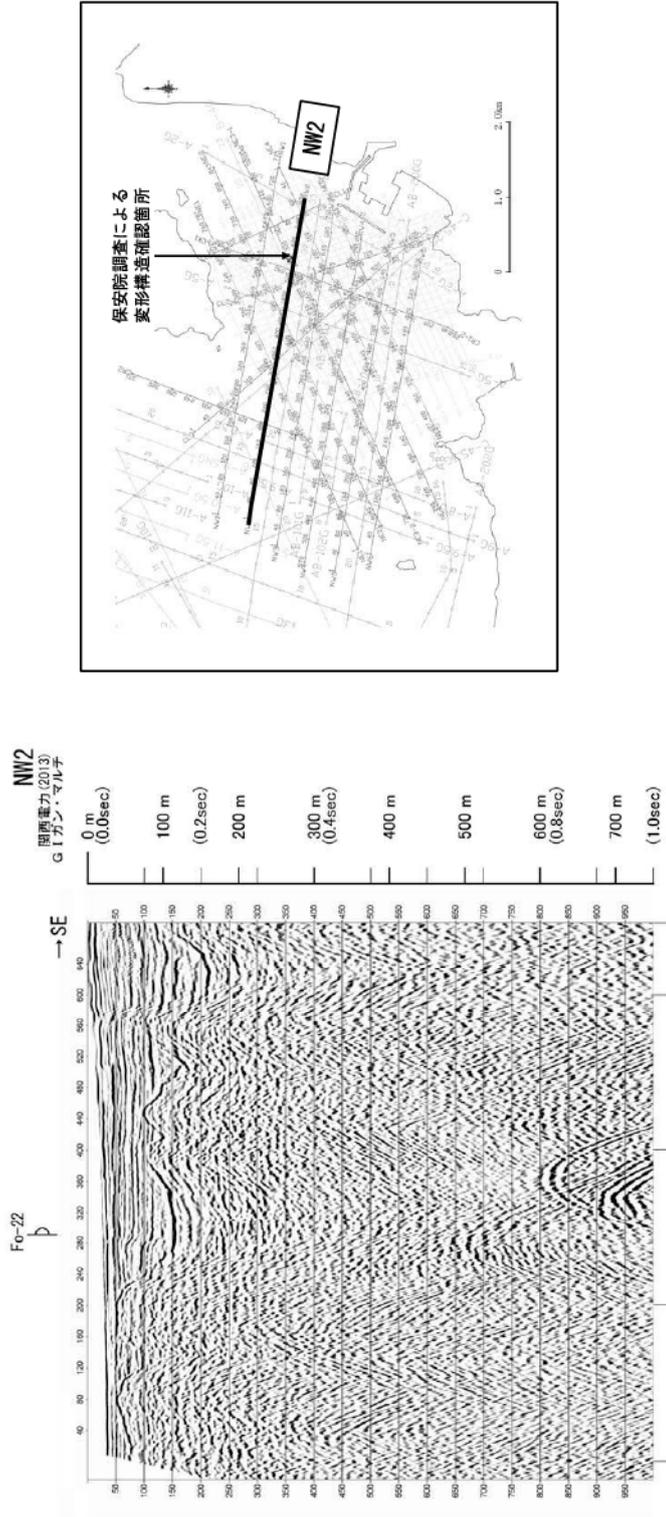
保安院調査による変形構造確認箇所付近の海上音波探査記録及び地質断面図(測線NW2)
 第 3.2.174 図(5)

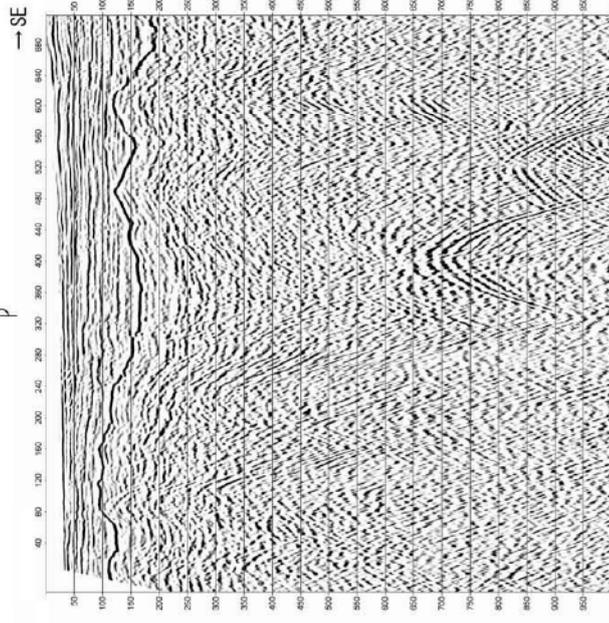
第 3.2.174 図 (6)

保安院調査による変形構造確認箇所付近の海上音波探査記録及び地質断面図(測線 NW3)

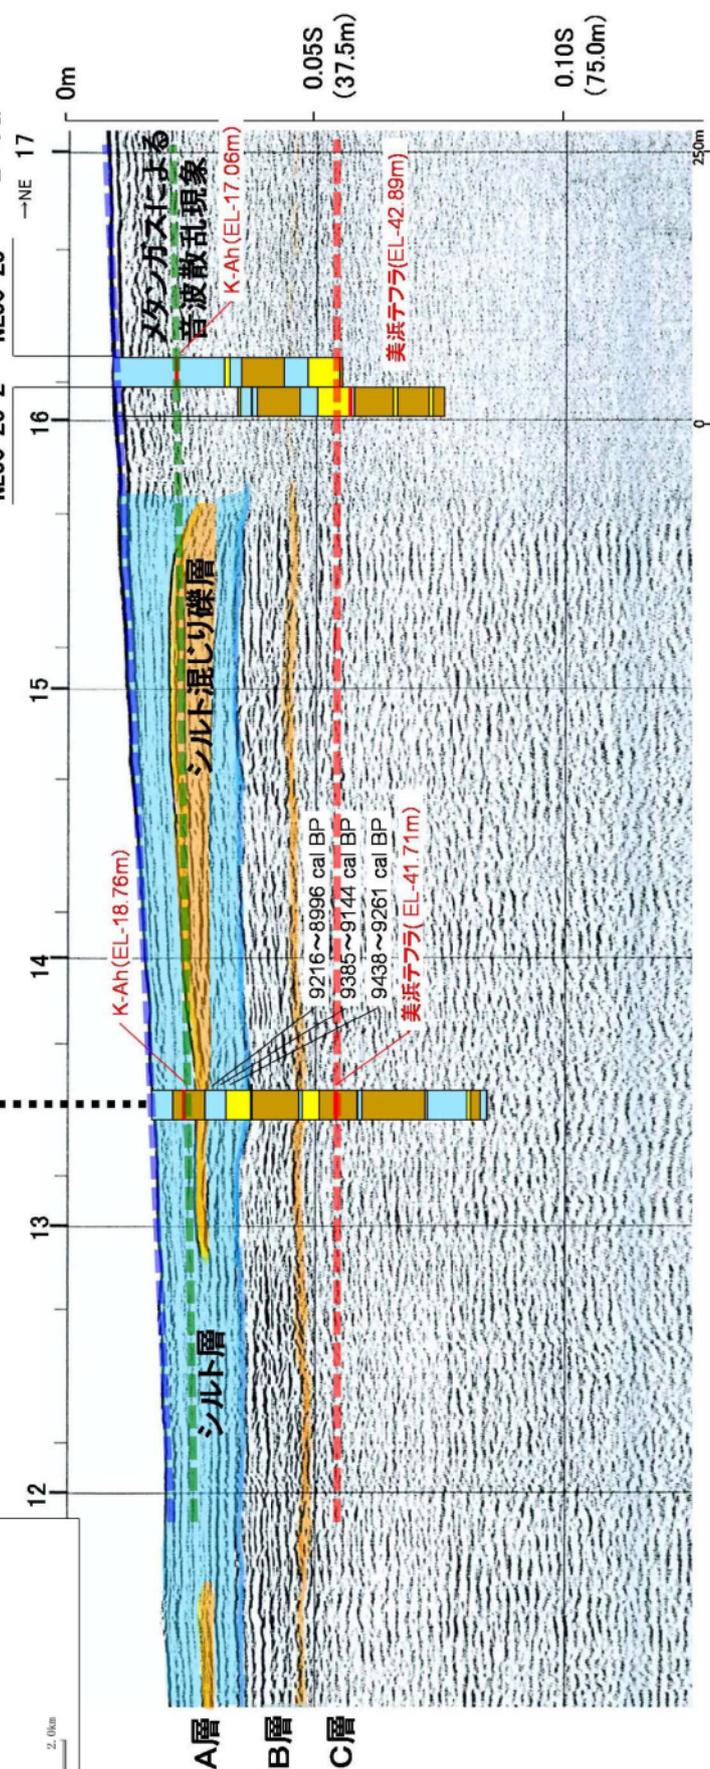
- ・美浜テフラはC層上面付近に降灰し、ほぼ同じ標高で出現している。
- ・海底面及びK-Ahテフラの出現標高は、C層コアよりNEコアの方が浅い。これは、小浜湾内における反時計回りの環流の影響から、東側湾奥が厚く堆積している事を反映している。

第 3.2.176 図(2) 保安院調査による変形構造確認箇所付近の海上音波探査記録及び海上ボーリング調査結果(測線 B-4G) 6-3-483

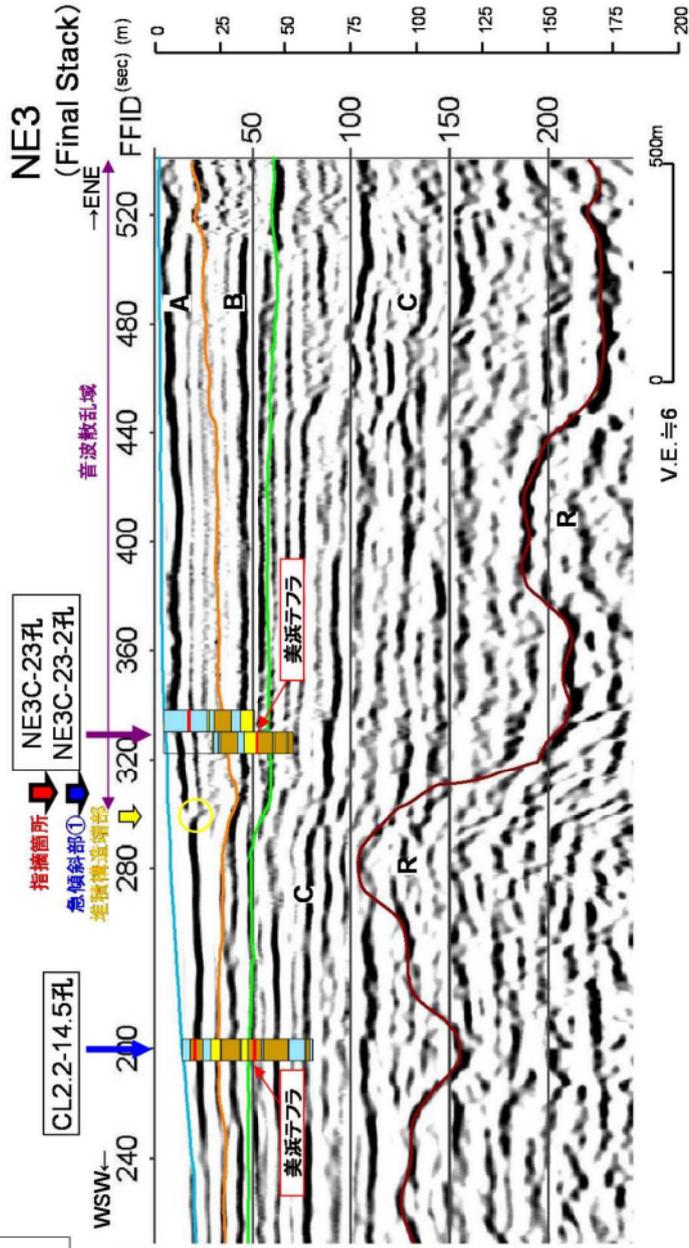
・記録断面で見られるB/C境界面の落差は0.011秒であり、伝播速度を1,500m/sと仮定した場合には8.25mとなるが、海上ボーリングの結果、そのような落差は見られなかった。

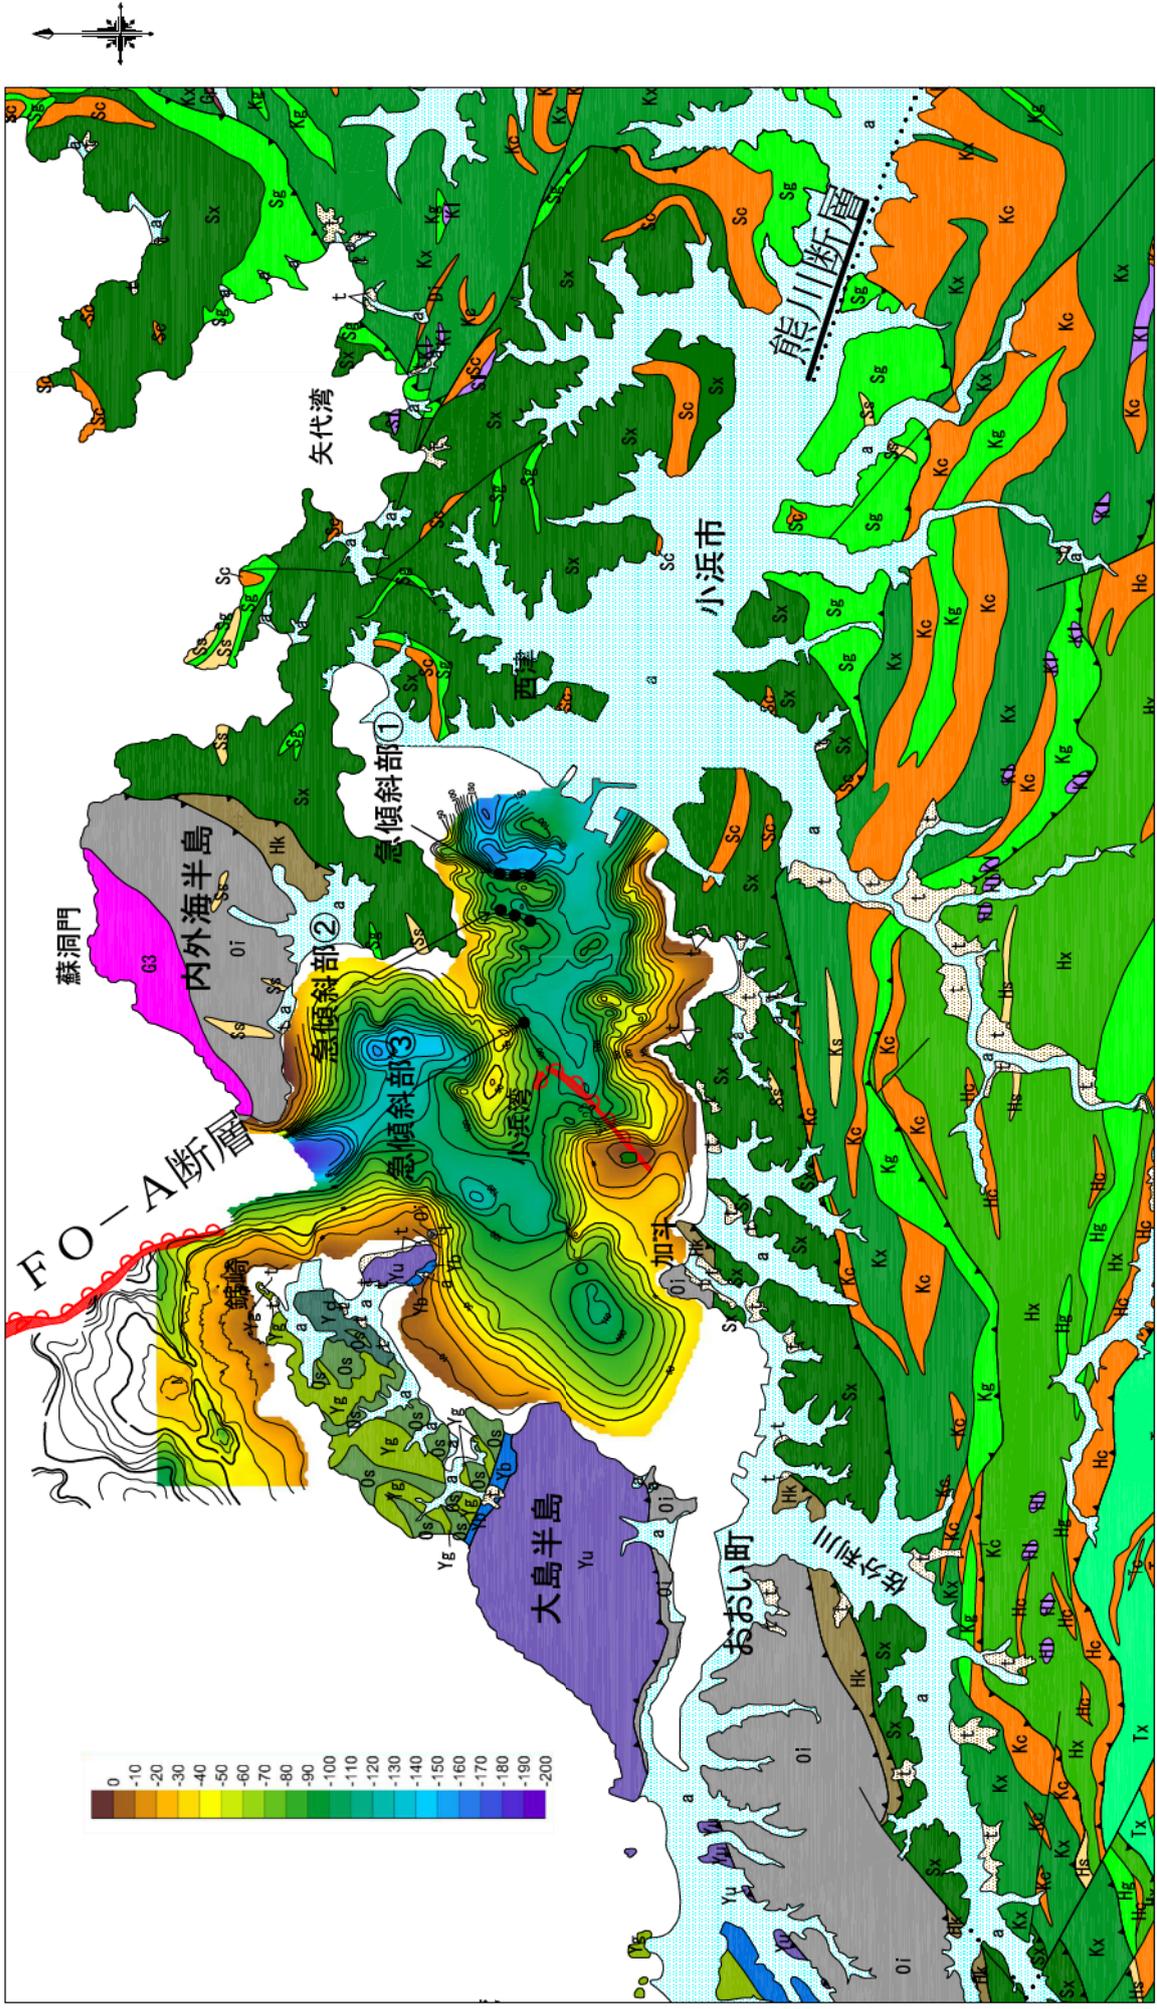
第3.2.177図(1) 小浜湾内の音響基盤上面等深線図
6-3-485

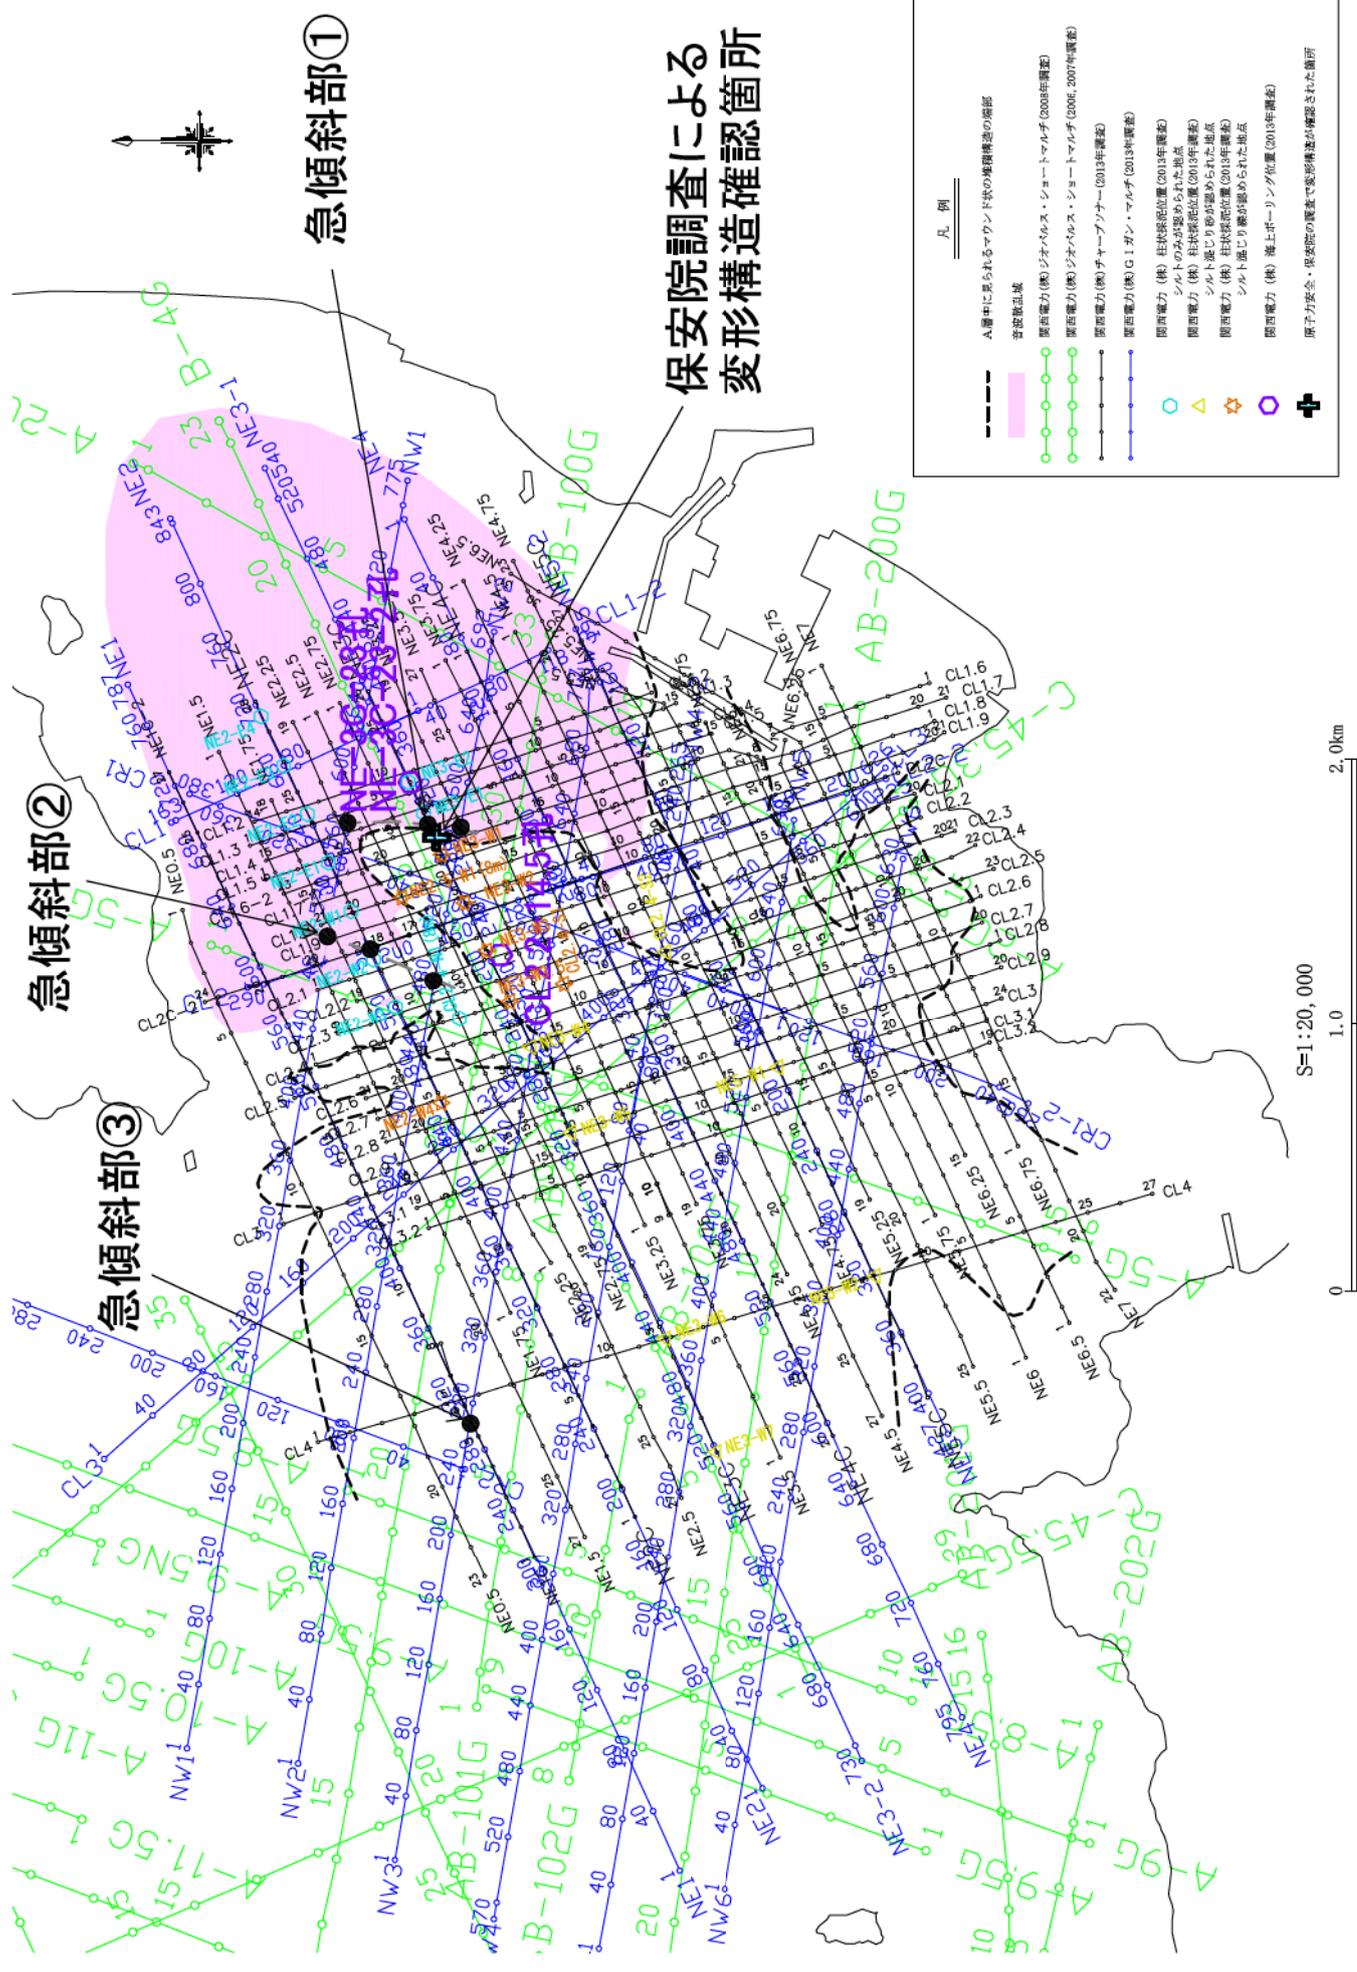
第3.2.178図 保安院調査による変形構造確認箇所付近の海上音波探査結果
6-3-487

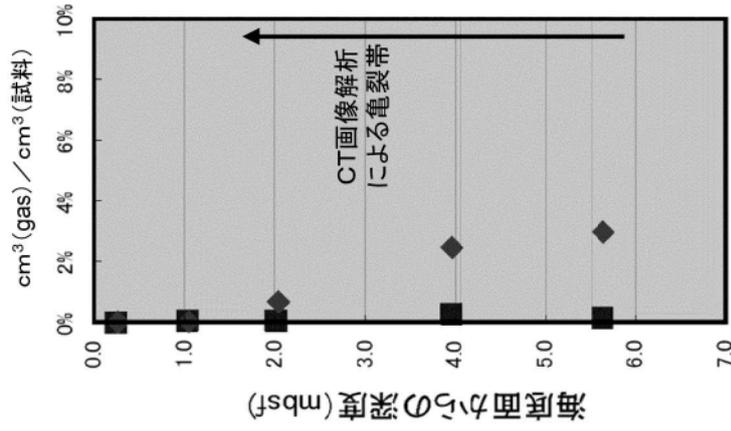
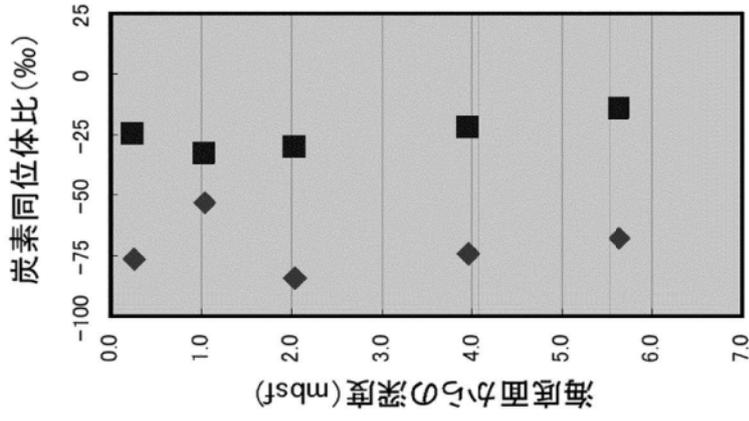
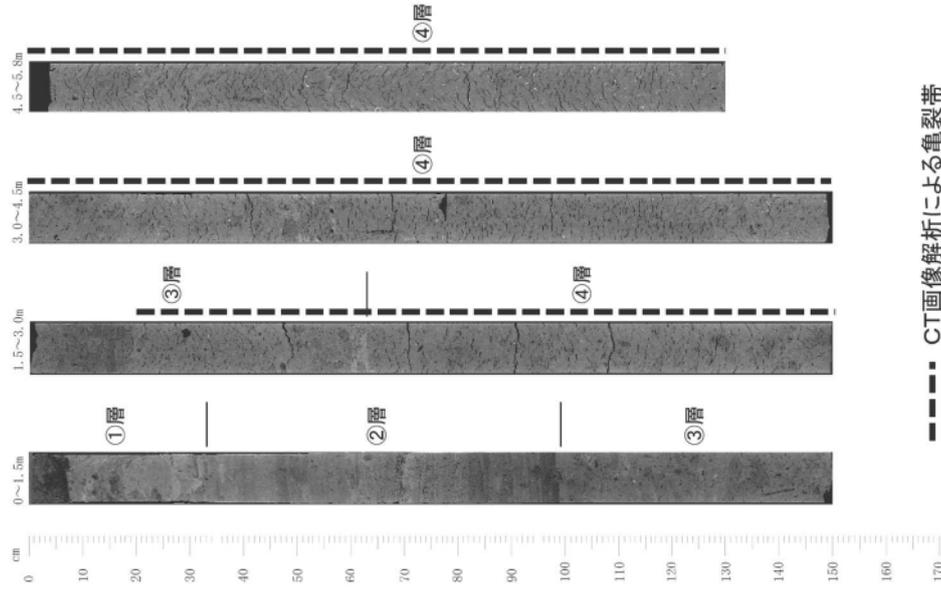
- ①層：深度0～0.33m
 - ・海底面直下の軟弱なシルト層。堆積構造は乱れている。
- ②層：深度0.33～0.99m
 - ・厚さ数mm～数cmの単層からなるほぼ平行な弱い堆積構造が認められる。最下部3cmにCT値の低い部分が見られる。
- ③層：深度0.99～2.13m
 - ・シルト層。貝殻片が混じる。生痕が多く見られ、生物擾乱により堆積構造は不明。深度1.70m以深に亀裂が多く見られる。
- ④層：深度2.13～5.80m
 - ・比較的均質なシルト層。生痕は③層よりも少ないが、貝殻片は多く含む。全体に亀裂が見られる。

・深度2～3m以深でメタンガスが増加。(CT画像解析による亀裂帯と整合)

・メタン以外の炭化水素ガスが検出されない。

・メタンの炭素同位体比は-75‰前後と小さいため、このメタンは有機物の微生物分解により生成したと考えられる。

・深度1.0mではメタンの炭素同位体比は重く、二酸化炭素の炭素同位体比は軽くなっている。これはメタンが表層において酸化した可能性がある。

第 3.2.179 図(1)

保安院調査による変形構造確認箇所付近のガス分析結果(音波散乱域内、NE3-E1)

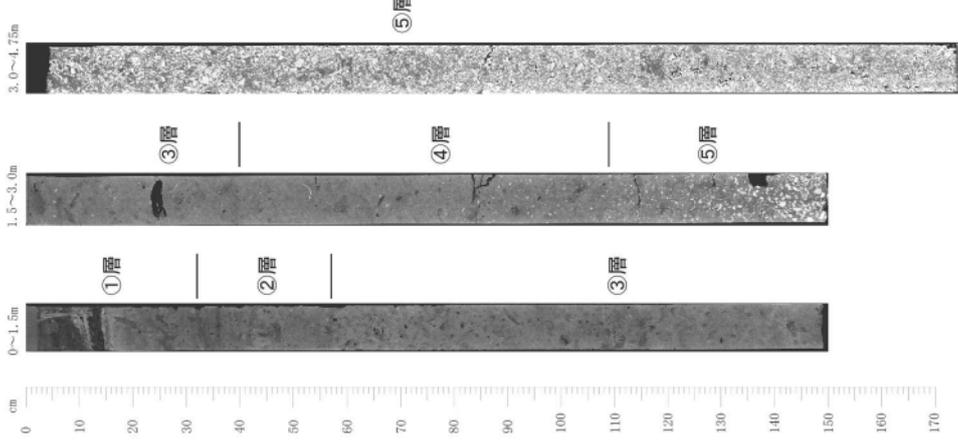
- ①層：深さ0～0.32m
 - ・海底面直下の軟弱なシルト層。堆積構造は乱れている。
- ②層：深さ0.32～0.57m
 - ・ほぼ平行な弱い堆積構造が認められる。やや構造が乱れており部層等の厚さは不明。
- ③層：深さ0.57～1.90m
 - ・シルト層。貝殻片が混じる。
 - ・生痕が多く見られ、生物擾乱により堆積構造は不明。
- ④層：深さ1.90～2.59m
 - ・砂混じりシルト層。生痕は③層よりも少ないが、貝殻片は多く含む。
 - ・下部ほど砂礫が混じる。
- ⑤層：深さ2.59～4.75m
 - 砂礫層

・メタンの存在は極めて微量であるが、炭素同位体比から微生物活動により酸化し、軽い二酸化炭素に置き換わっている。

第 3. 2. 179 図(2) 保安院調査による変形構造確認箇所付近のガス分析結果(音波散乱域外、NE2-W4)

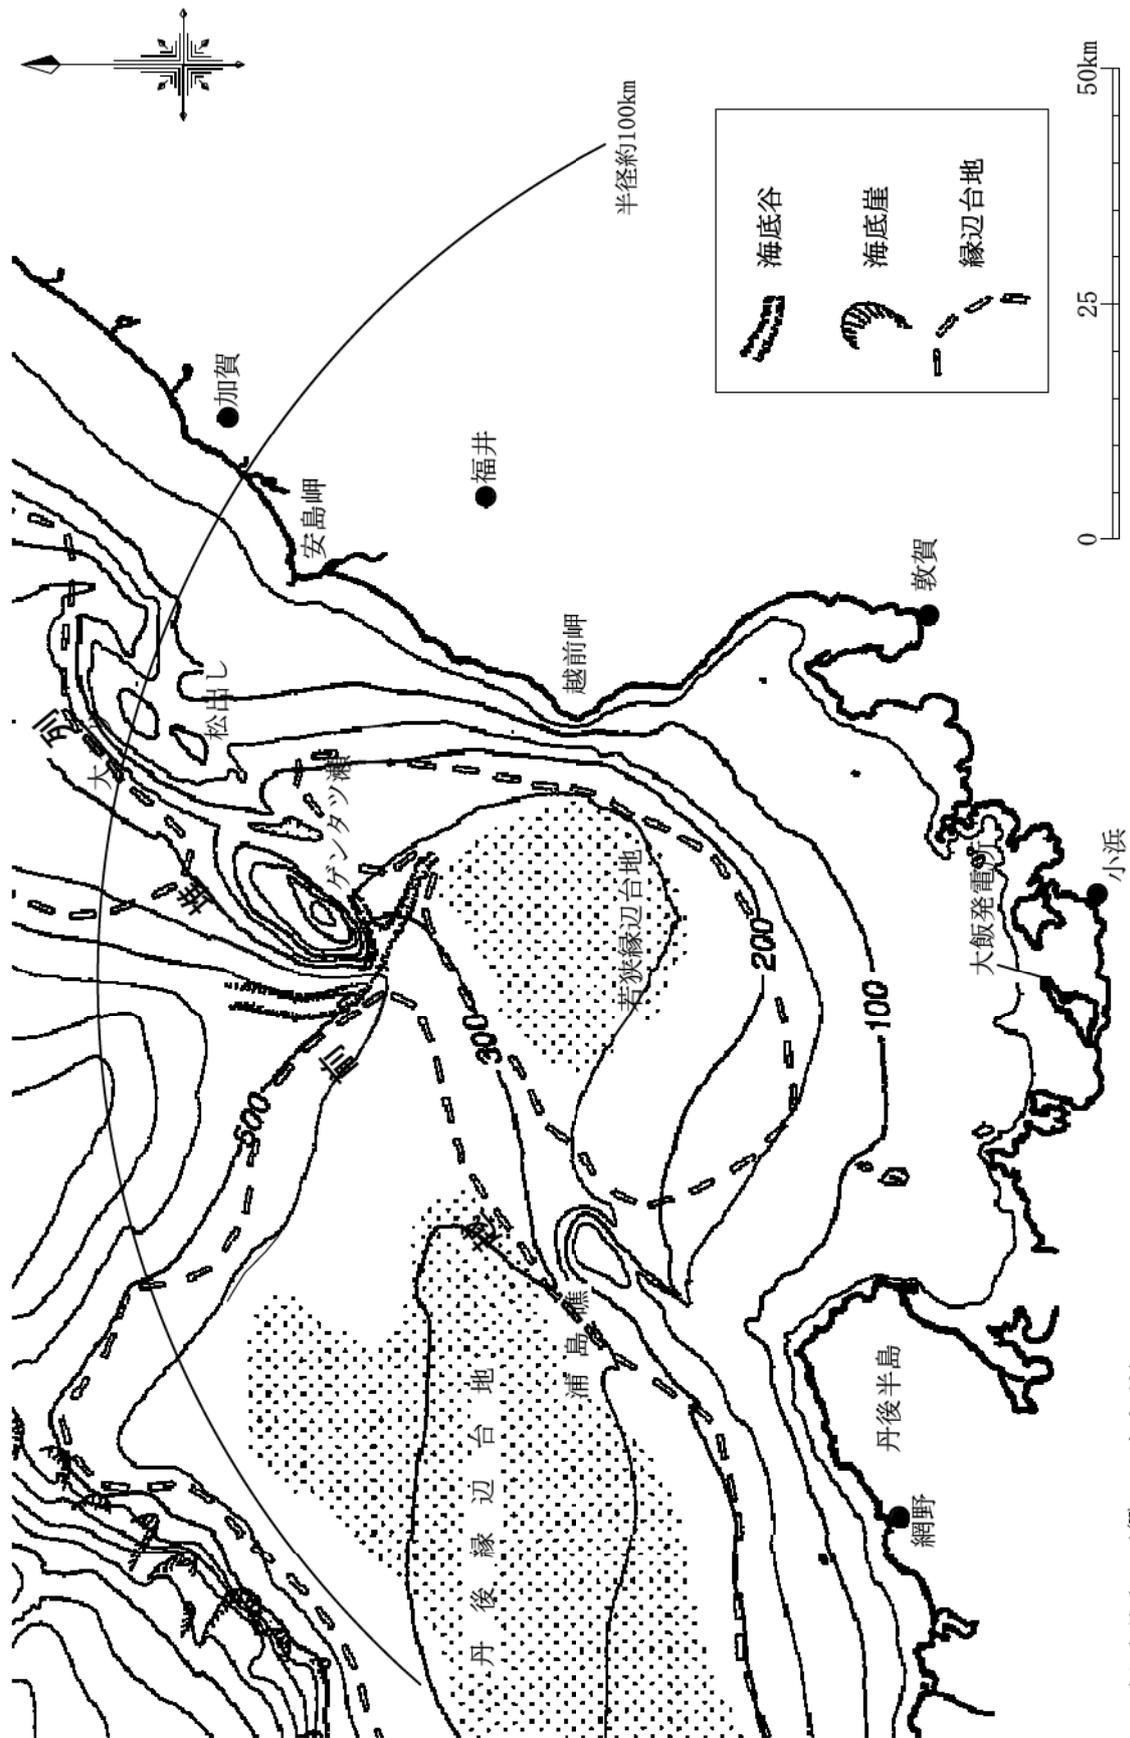
第3.2.180図 敷地周辺海域の海底地形
