第 3. 2. 162 図(4) FO-C断層の海上音波探査記録及び地質断面図(測線 A-9G)

第3.2.163図 小浜湾内のB層基底等深線図

第3.3.1図 敷地近傍の地形図 6-3-493

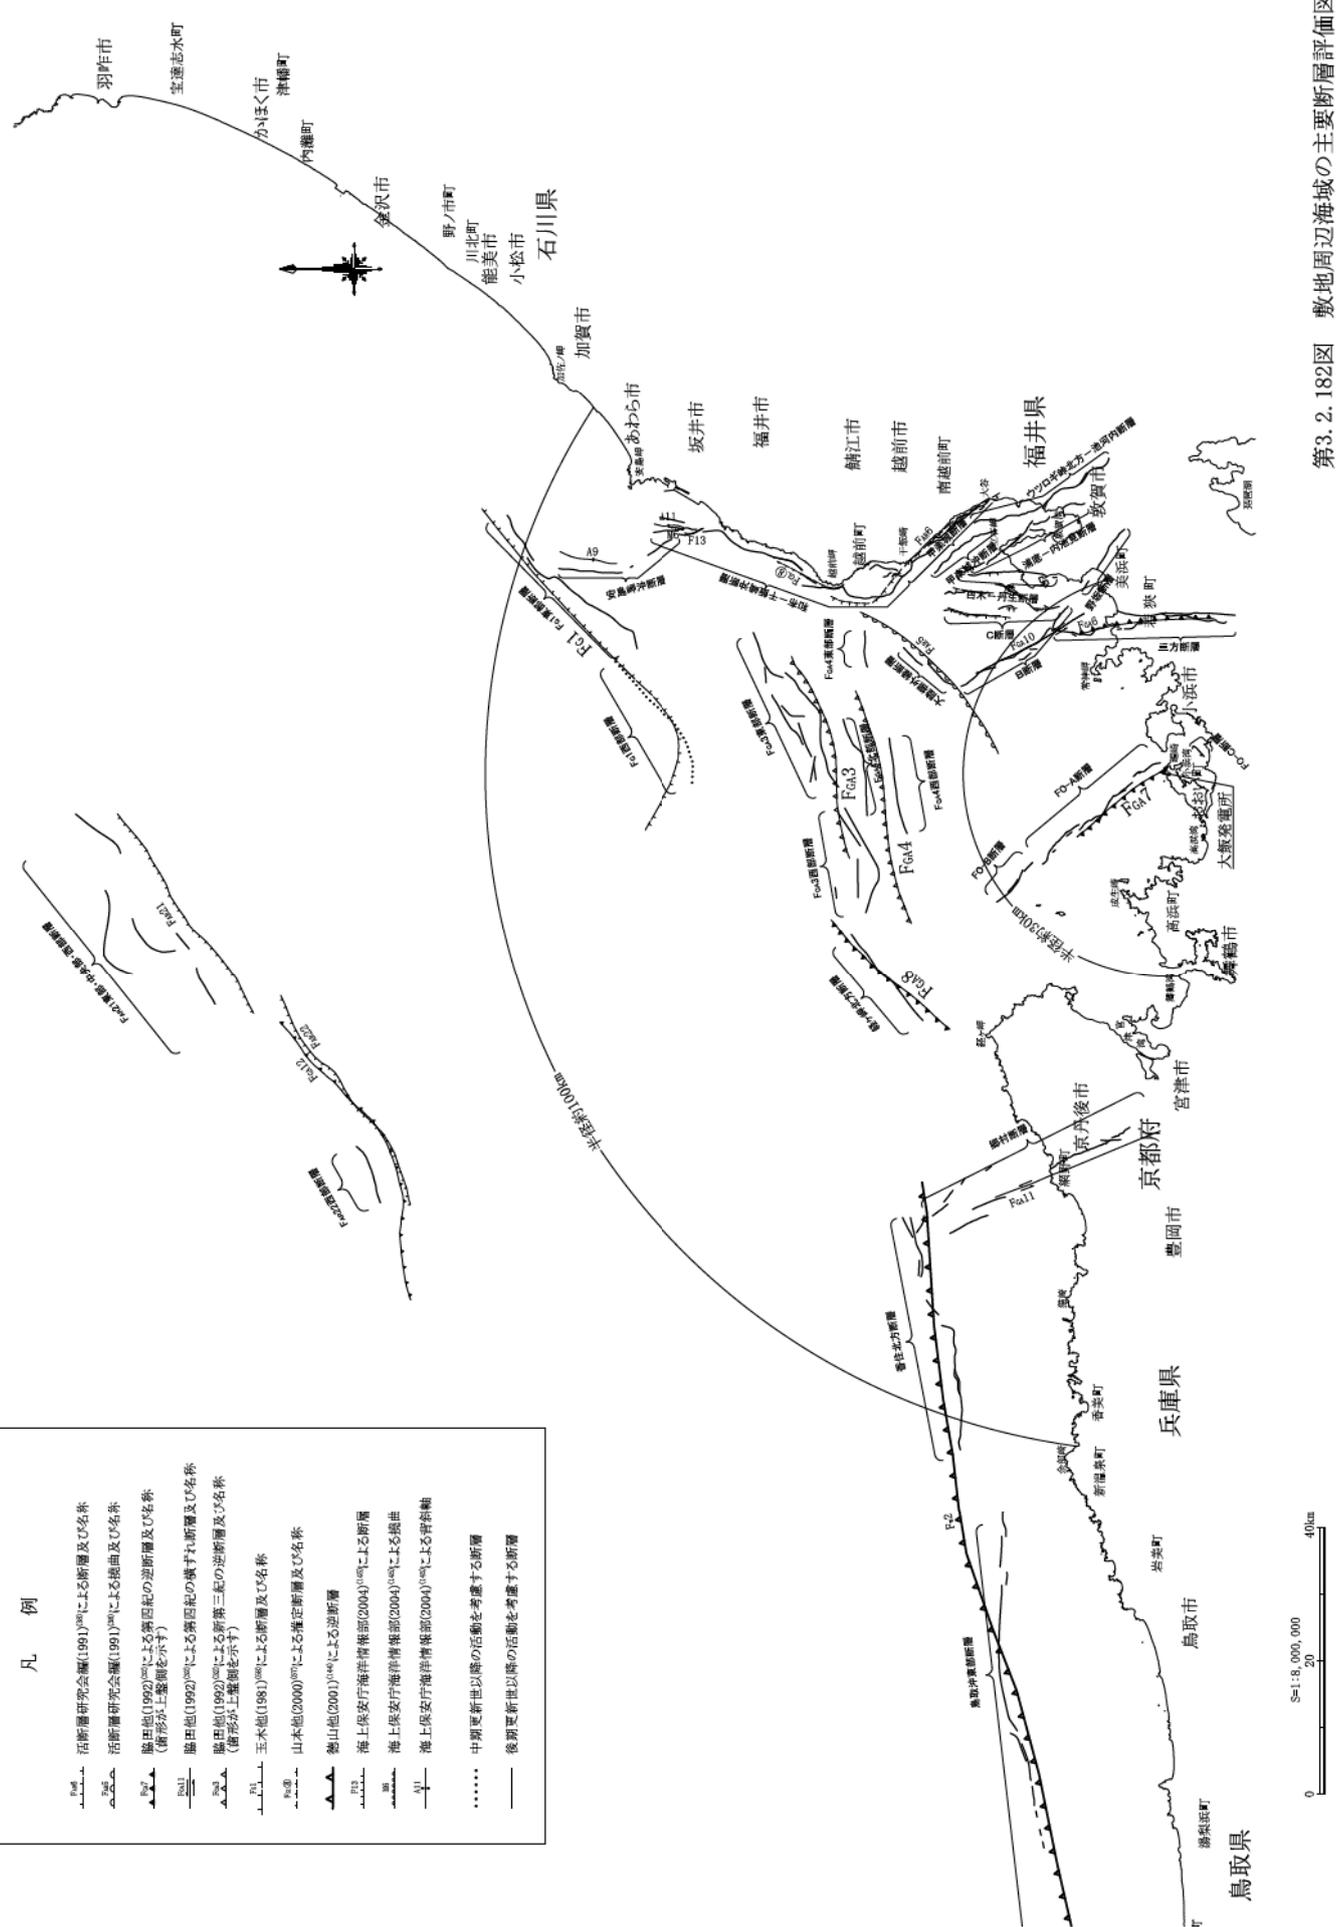
第3.2.182図 敷地周辺海域の主要断層評価図

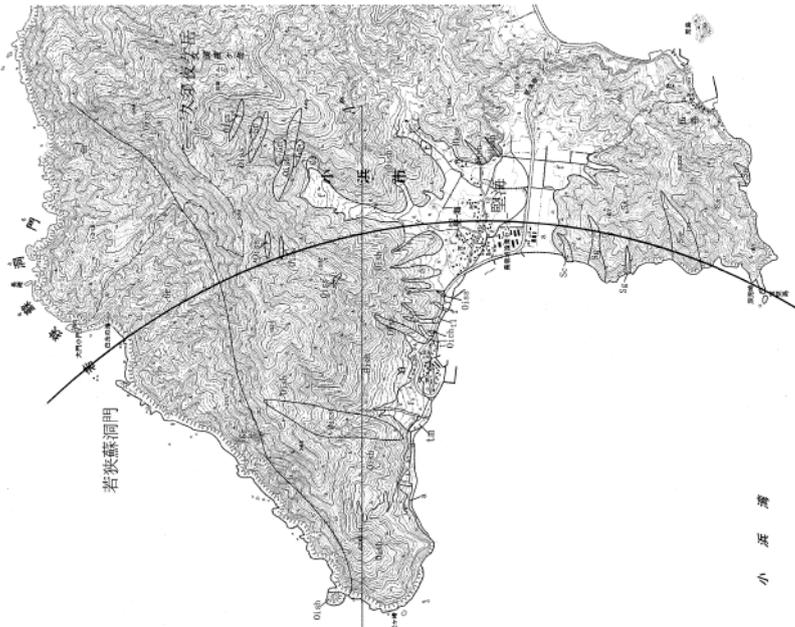
第3.3.2図 敷地近傍の地質図

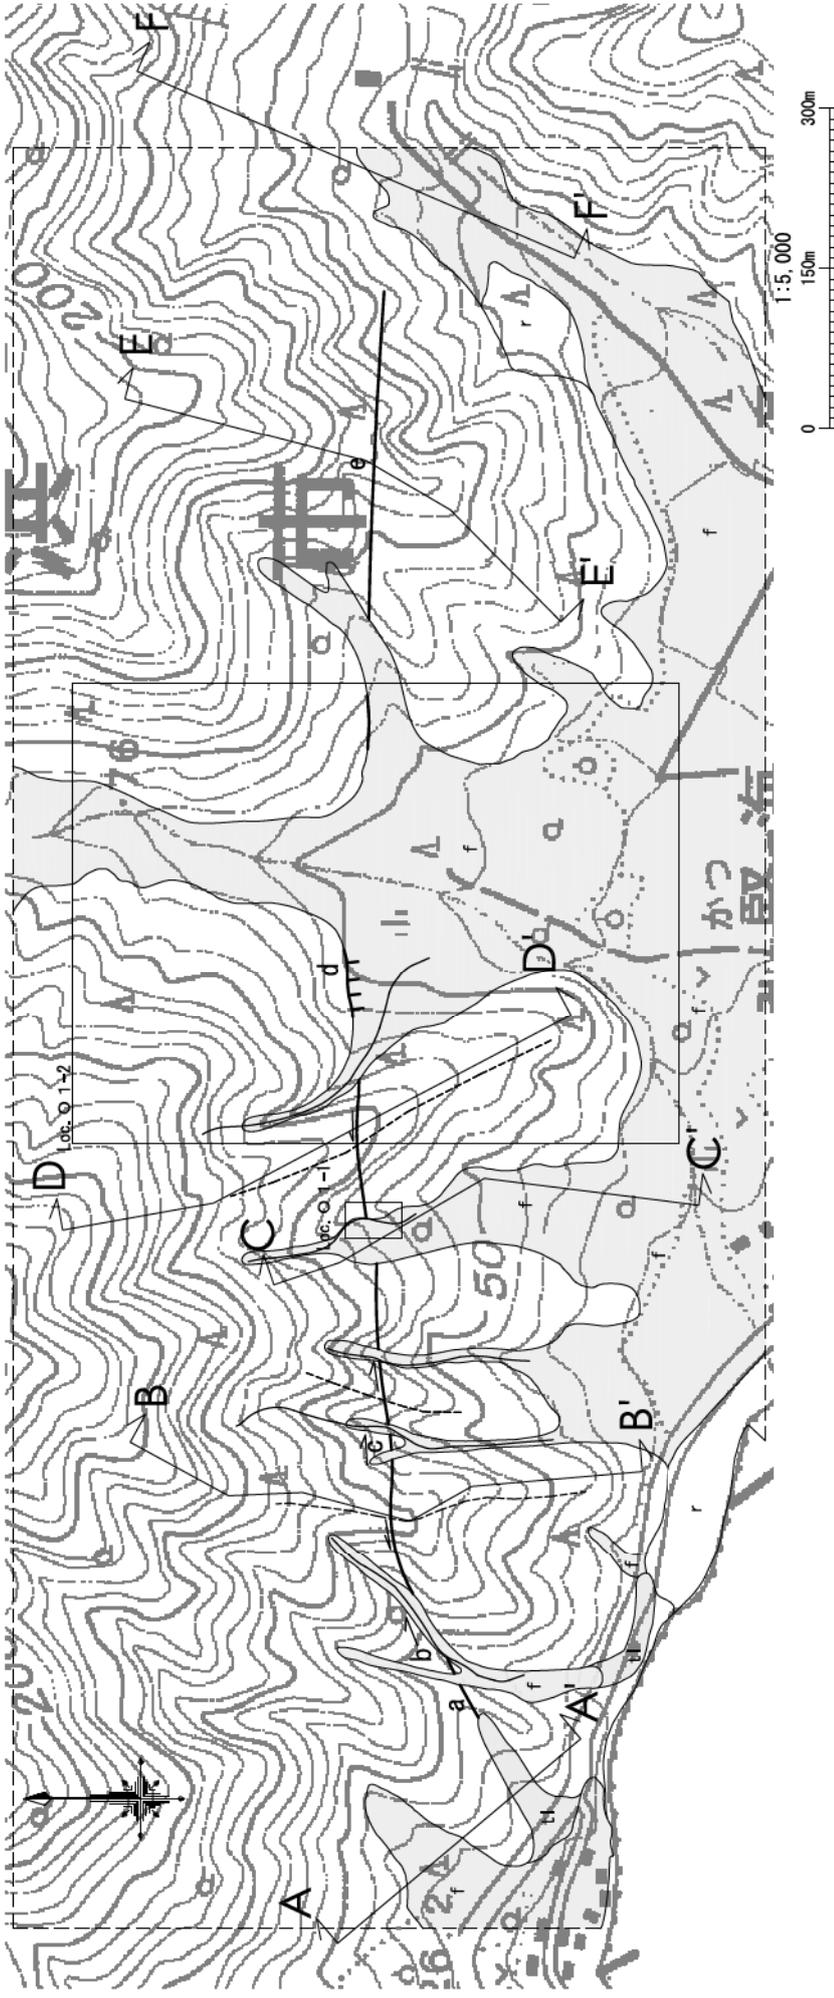
第3.3.5図 O1リニアメント周辺の地形調査結果

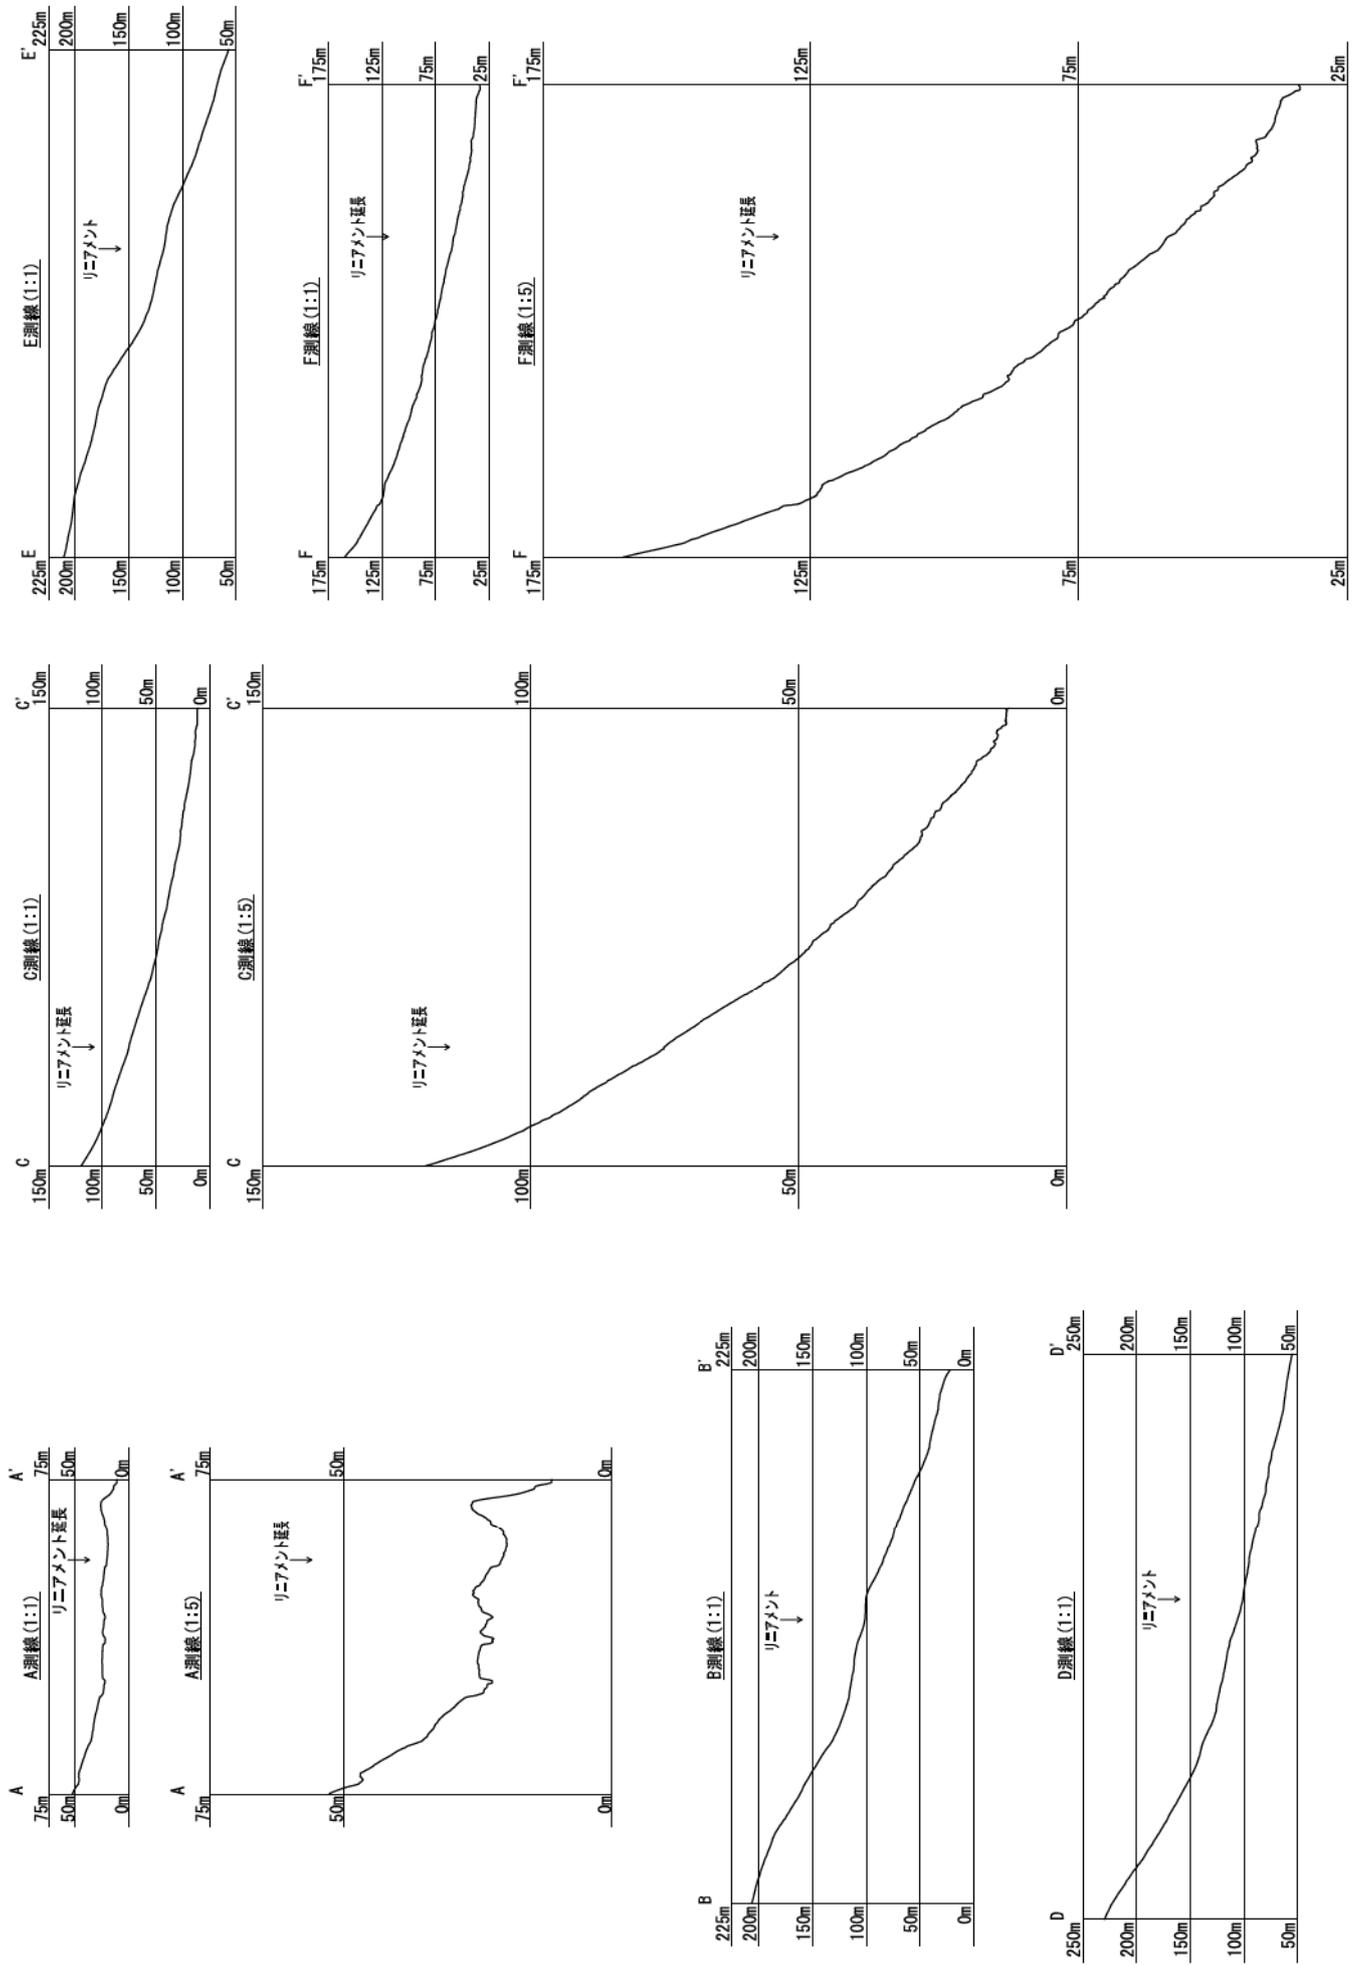
※リニアメントが扇状地面を横断する測線では、縦横比1：5の断面図を作成した。

第3.3.6図 O1リニアメント 航空レーザー測量結果による地形断面図

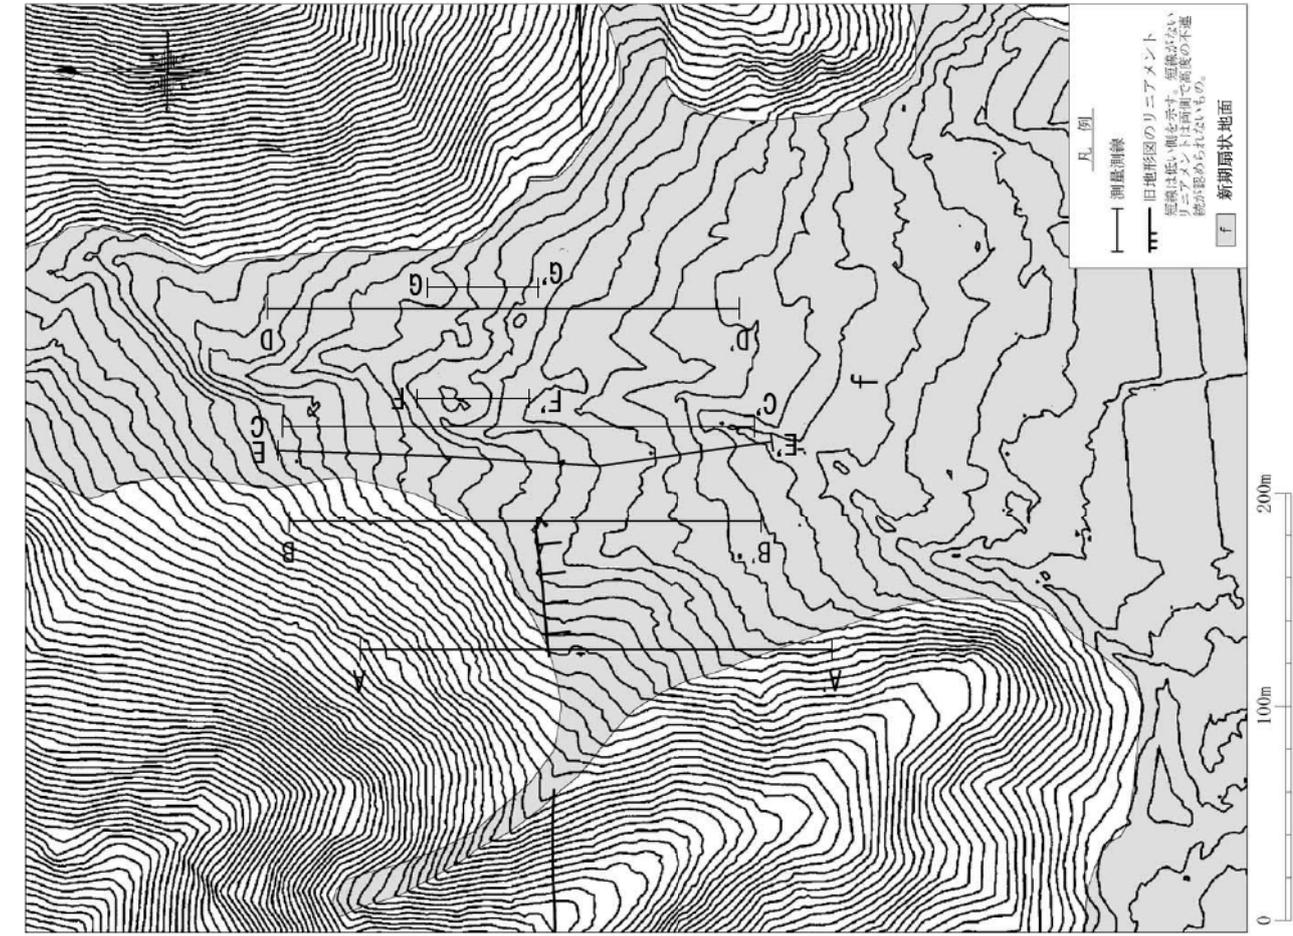
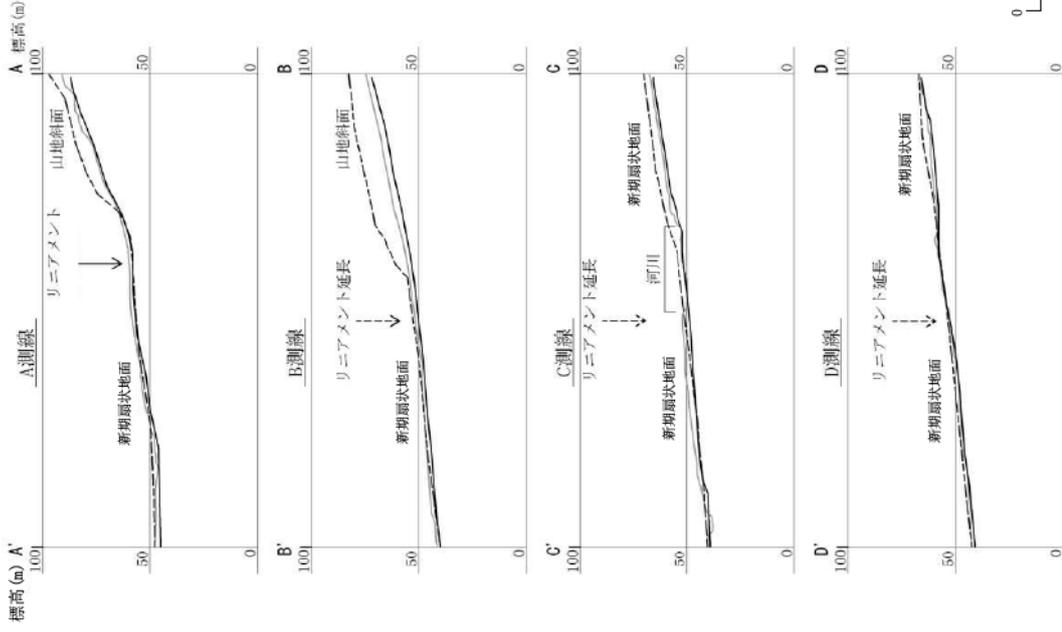
航空レーザー測量断面図と
縦断測量結果との対比断面図

・航空レーザー測量の結果、国土基本図 (1/5,000) で示された急斜面は認められず、斜面の最大傾斜方向はリニアメント直交方向と斜交し、新期扇状地面にも低断層崖は認められない。
・航空レーザー測量に基づく断面と縦断測量結果は整合する。

第 3.3.7 図(1) O1 リニアメント 航空レーザー測量平面図・断面図(Loc. O 1-2) (1)

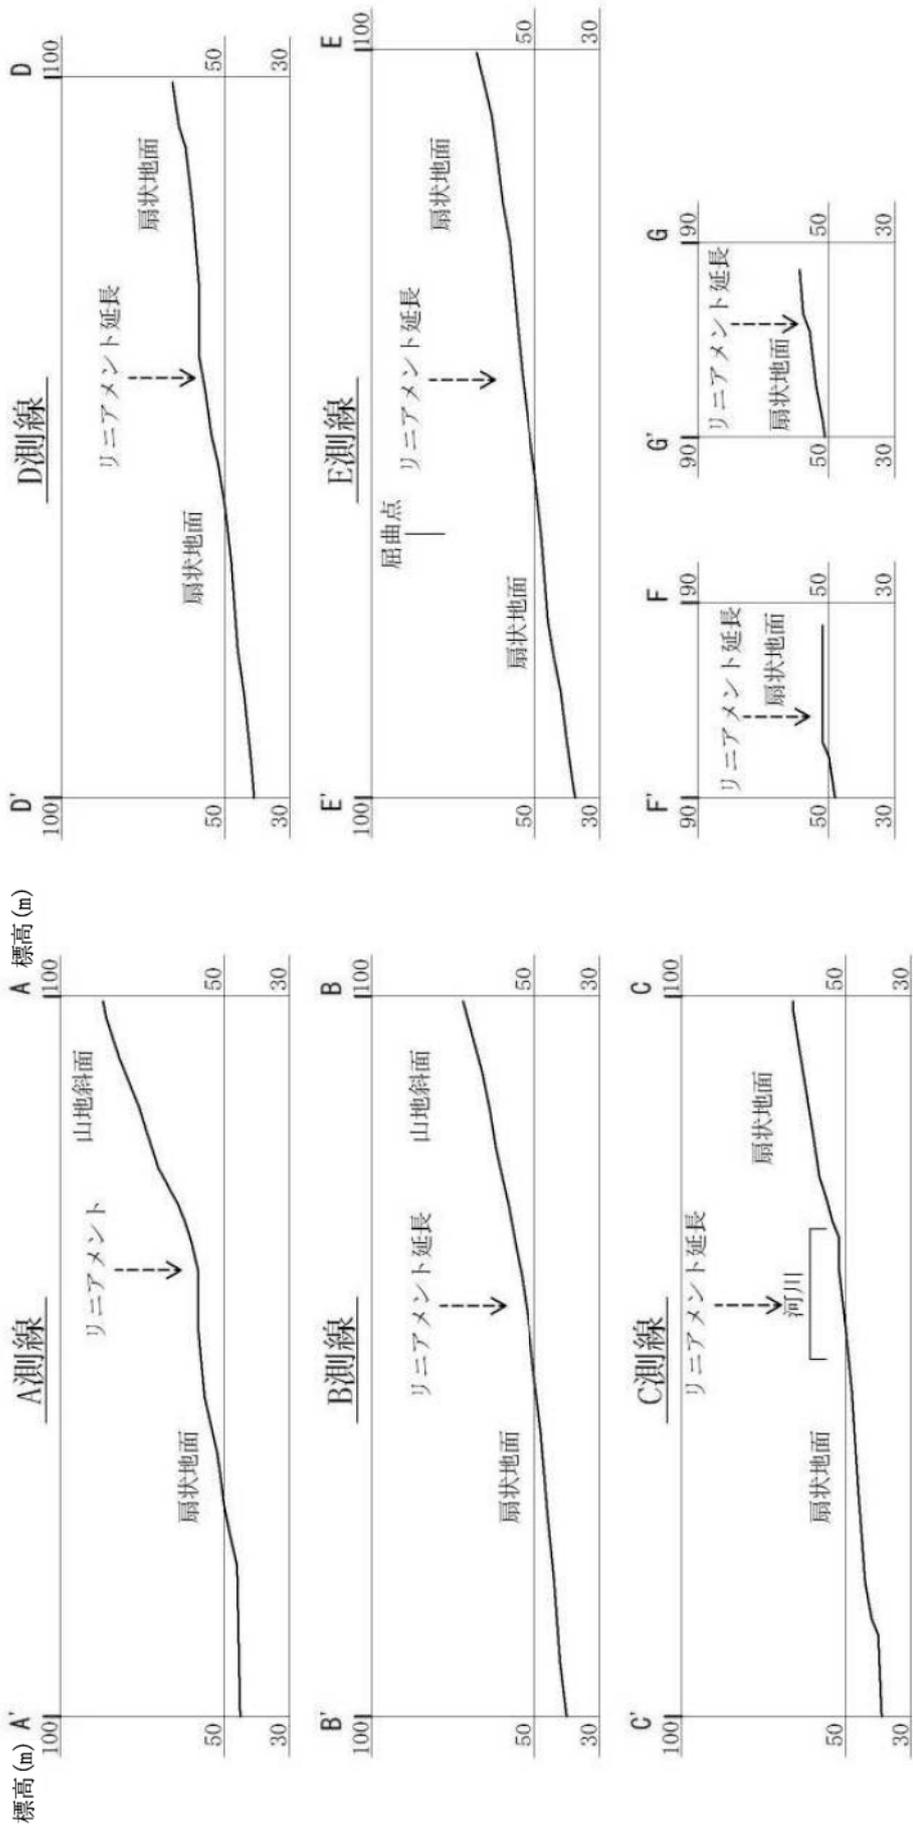
航空レーザー測量結果による地形断面図

•航空レーザー測量の結果、国土基本図(1/5,000)で示された急斜面は認められず、扇状地面にも低断層崖は認められない。

第 3. 3. 7 図(2) O1 リニアメント 航空レーザー測量平面図・断面図 (Loc. O1-2) (2)

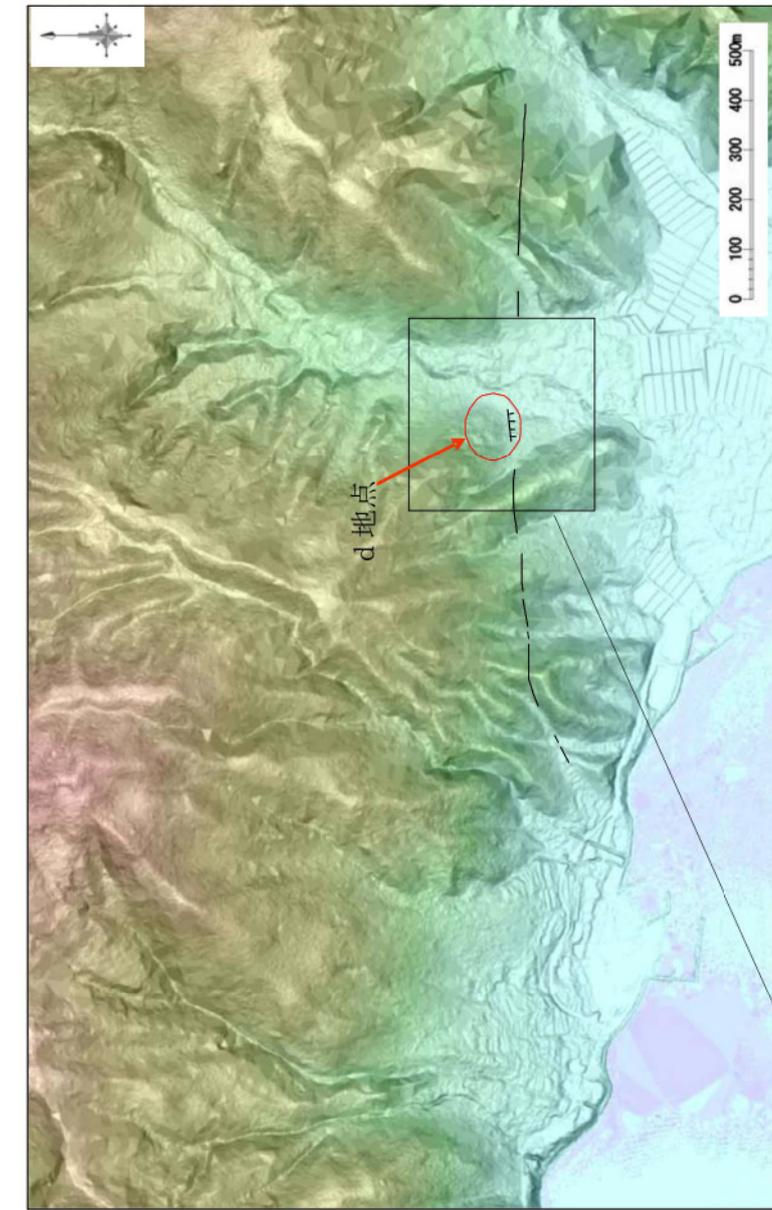
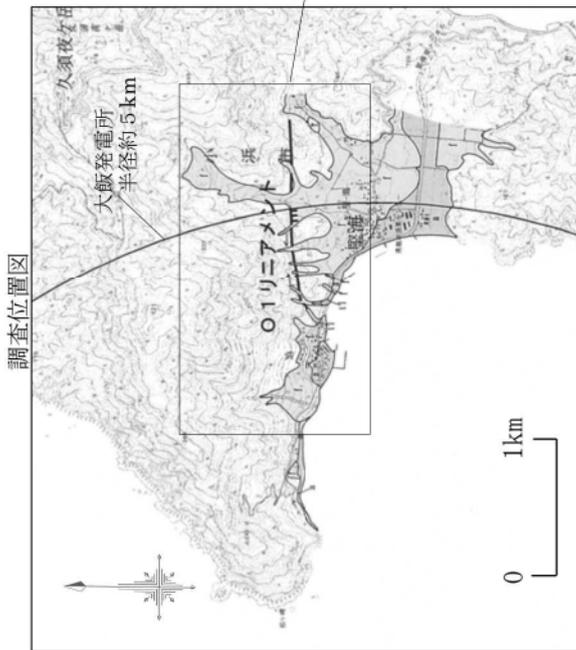
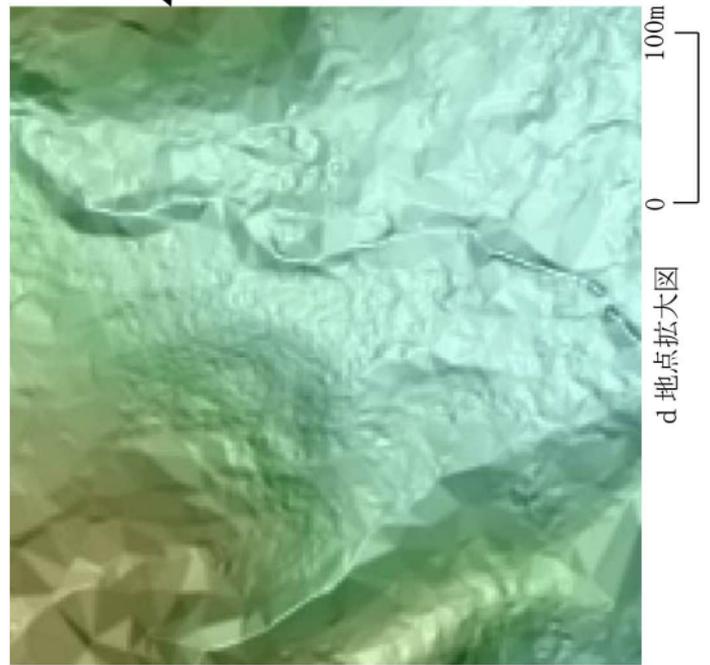
航空レーザー測量結果から作成した標高傾斜図
(O1リニアメントを転記)

第3.3.8図 O1リニアメント 標高傾斜図 (Loc. O1-2)

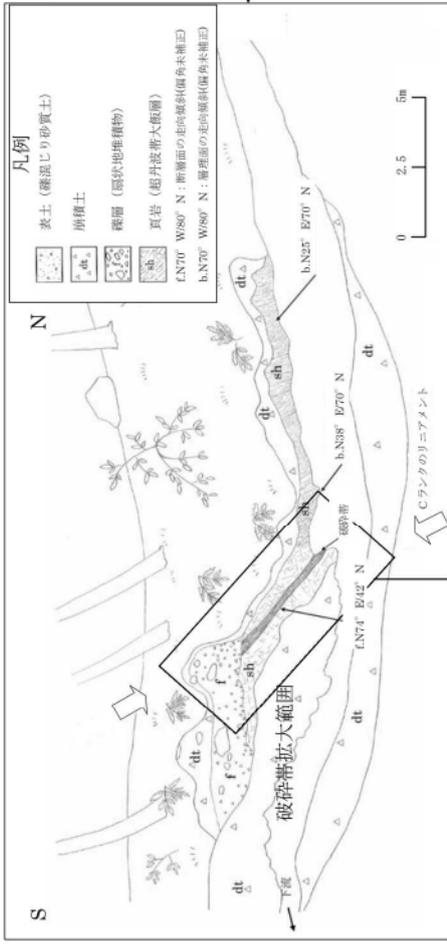
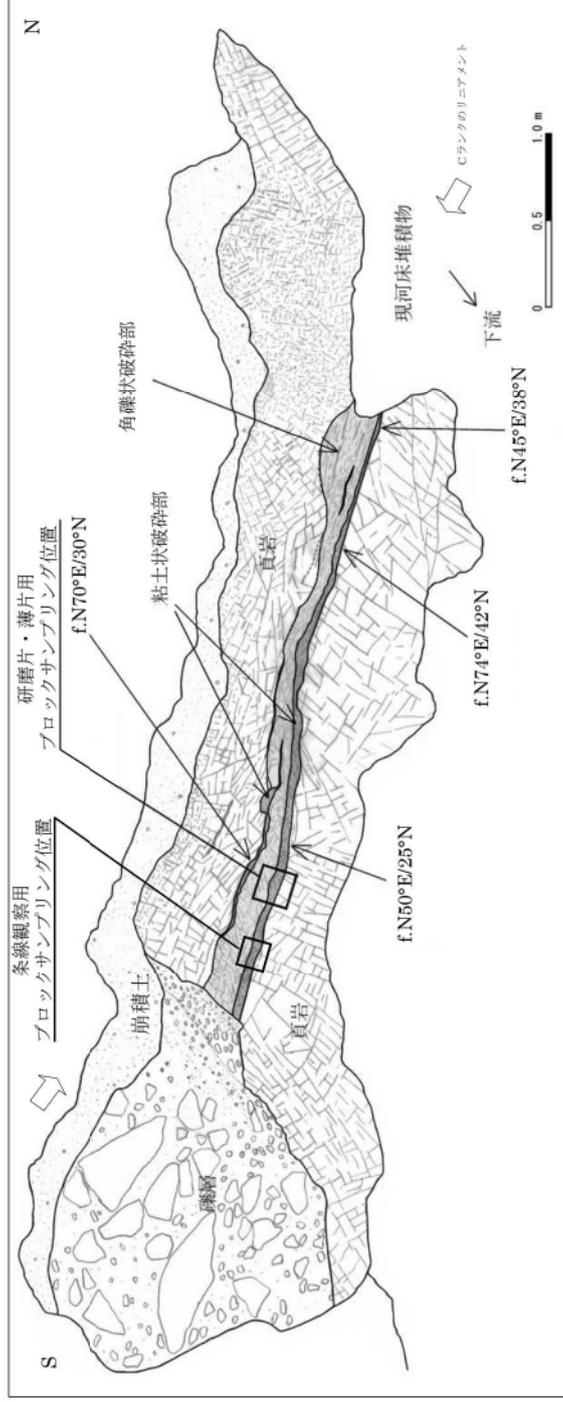
露頭スケッチ

- Loc. O 1-1 で幅 20m 程度の剥ぎ取り調査を行った。
- リニアメント直下の超丹波帯頁岩の連続分布域で、断層を確認した。
- 断面は、リニアメントの方向とほぼ調和的な走向傾斜を示し、直線性は認められず湾曲する。
- 破砕帯は著しく膨縮する(幅約 20~30cm)。角礫状破砕部(片状~岩片状)は固結しており、上盤側では割れ目の発達した頁岩に漸移する。破砕帯に含まれる粘土状破砕部(灰白色)も幅 0.5~7cm と著しく膨縮する。
- 頁岩との境界に認められる粘土状破砕部を伴う断面面でブロックをサンプリングし、変形組織の観察及び糸線観察を実施した。

第 3.3.10 図 O 1 リニアメント ルートマップ・露頭スケッチ (Loc. O 1-1)

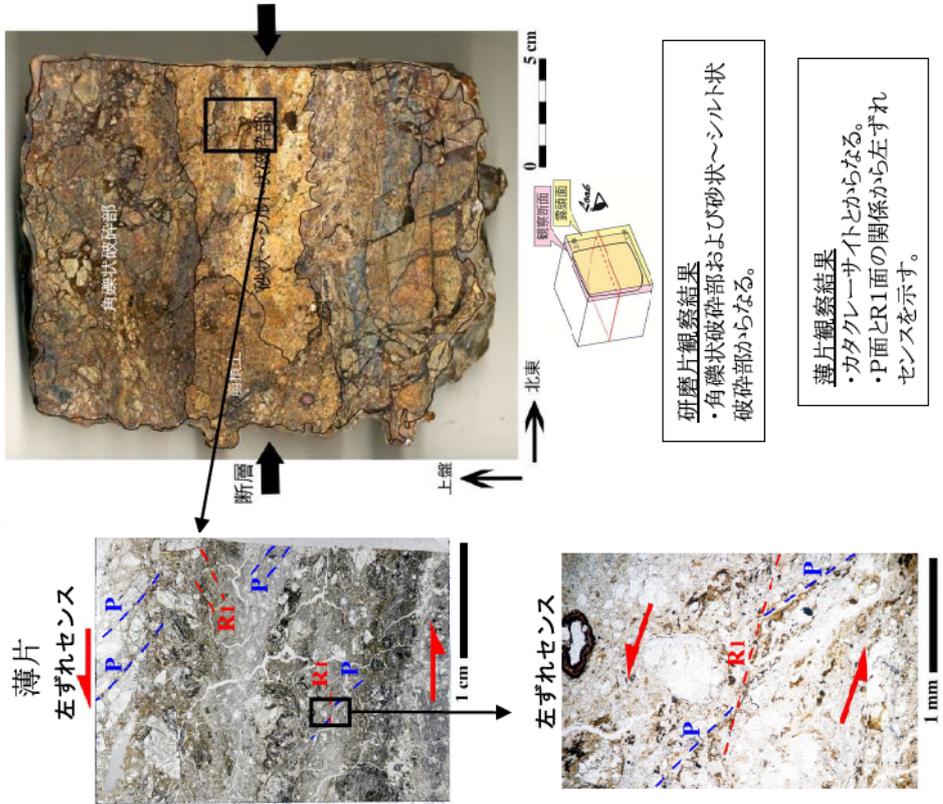
研磨片観察結果

- ・角礫状破砕部および砂状～シルト状破砕部からなる。
- ・P面とR1面の関係から正断層セグメントを示す。

薄片観察結果

- ・カタクレーサイトからなる。
- ・P面とR1面の関係から正断層セグメントを示す。

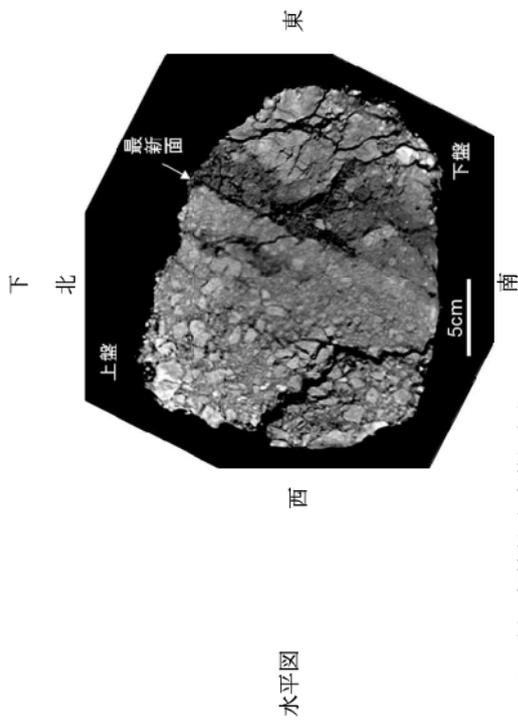
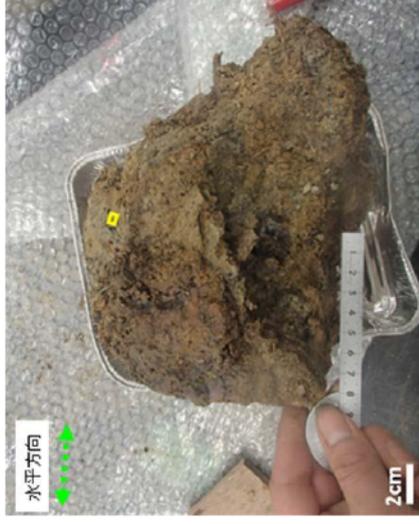
断層の走向傾斜: TN27E/46NW (現場での計測データ)

統ずれ成分: 正断層、横ずれ成分: 不明

最新面はやや凹んでいる

最新面に沿う幅約 3cm以下のゾーンでやや密度が低い(粘土状破砕部)

粘土状破砕部は膨縮が激しい

- ・条線観察の結果、条線のレイクは $20^{\circ} R$ であり、運動センスは左横ずれ正断層である。
- ・これは現在の広域応力場から推定される運動センスとは調和しない。

第 3.3.12 図 O1 リニアメント 条線観察結果 (Loc. 01-1)

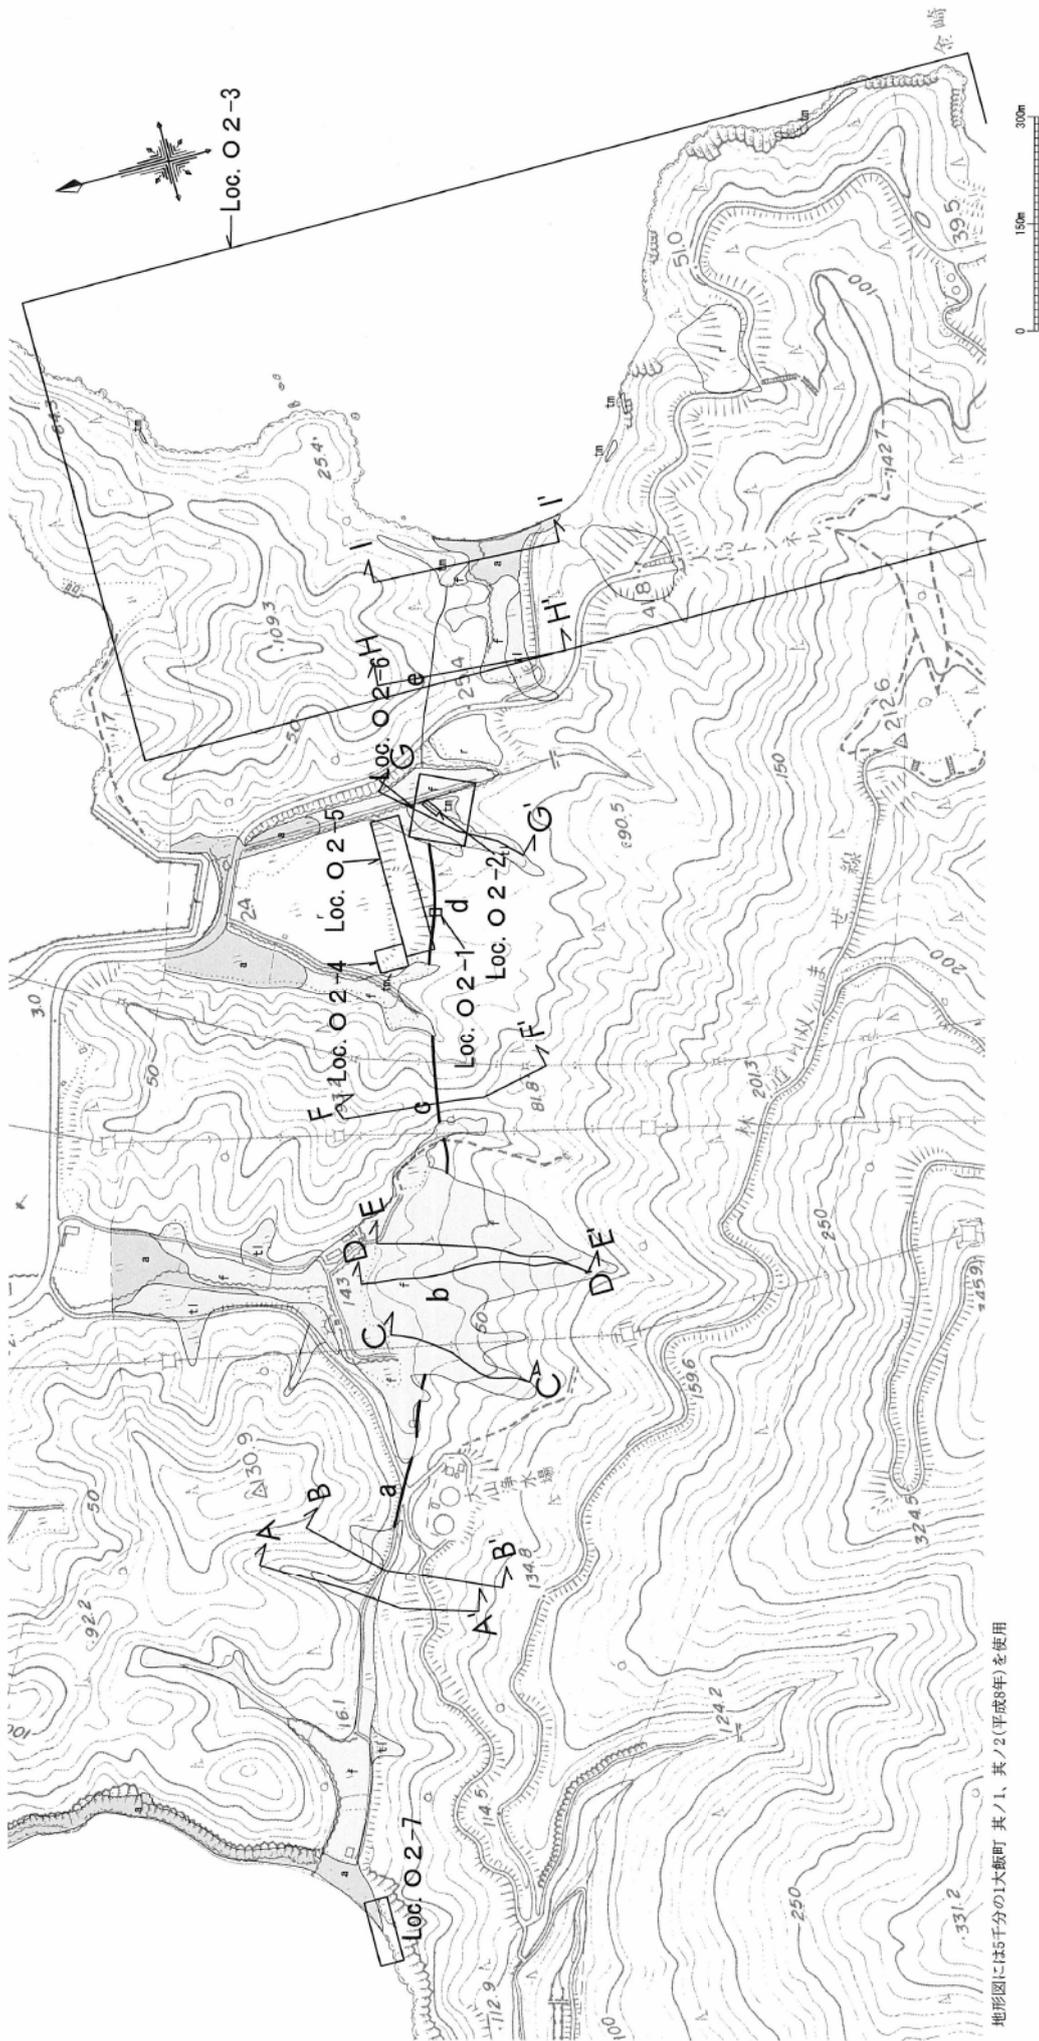
第3.3.13図 O2リニアメント周辺の地形調査結果
