第3.3.14 図 O2リニアメント周辺の詳細地形調査結果

第3.3.15図 O2リニアメント 航空レーザー測量結果による地形断面図

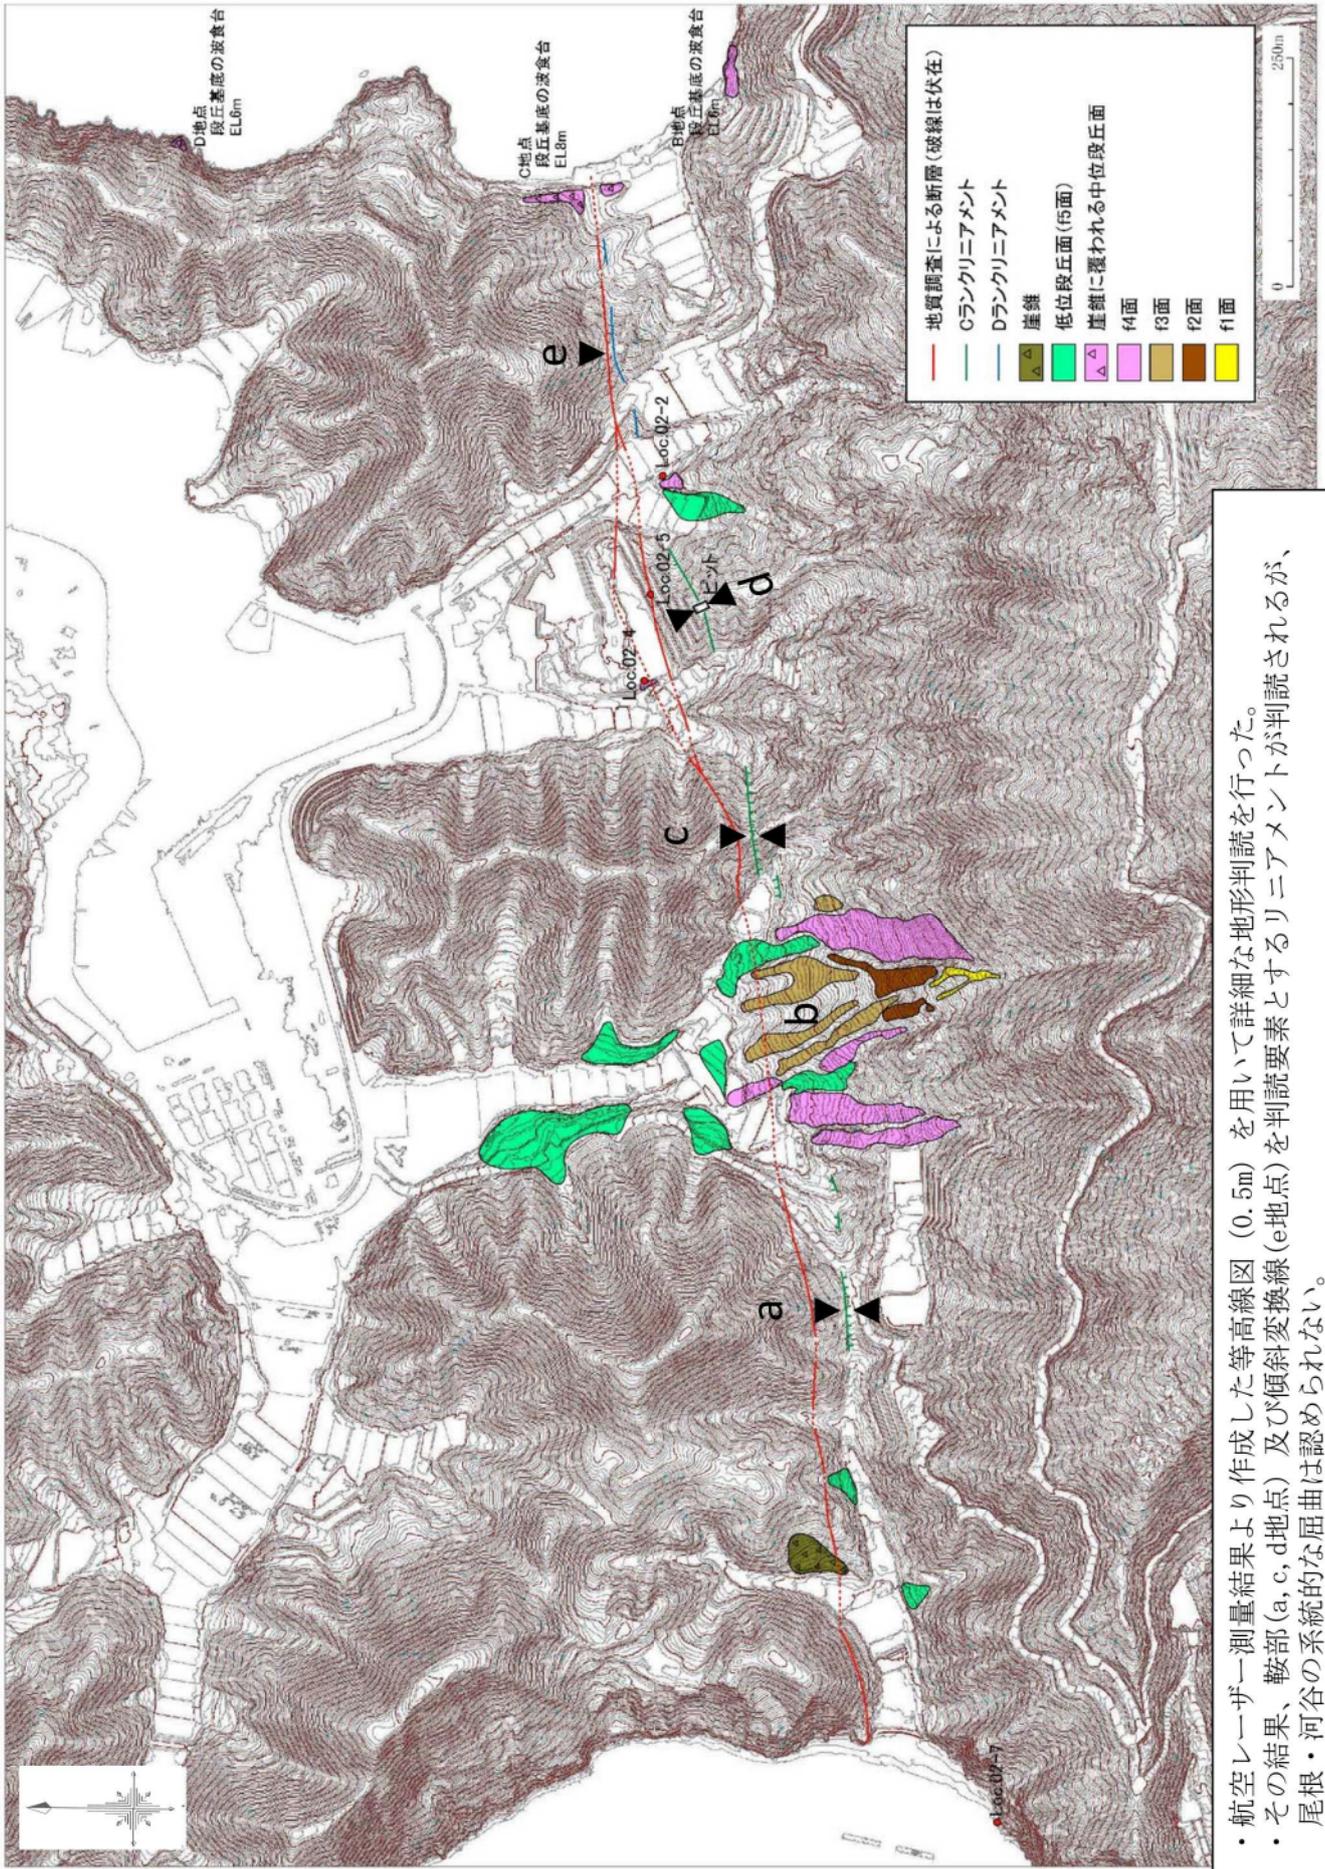
・航空レーザー測量結果より作成した等高線図(0.5m)を用いて詳細な地形判読を行った。
 ・その結果、鞍部(a, c, d地点)及び傾斜変換線(e地点)を判読要素とするリニアメントが判読されるが、尾根・河谷の系統的な屈曲は認められない。

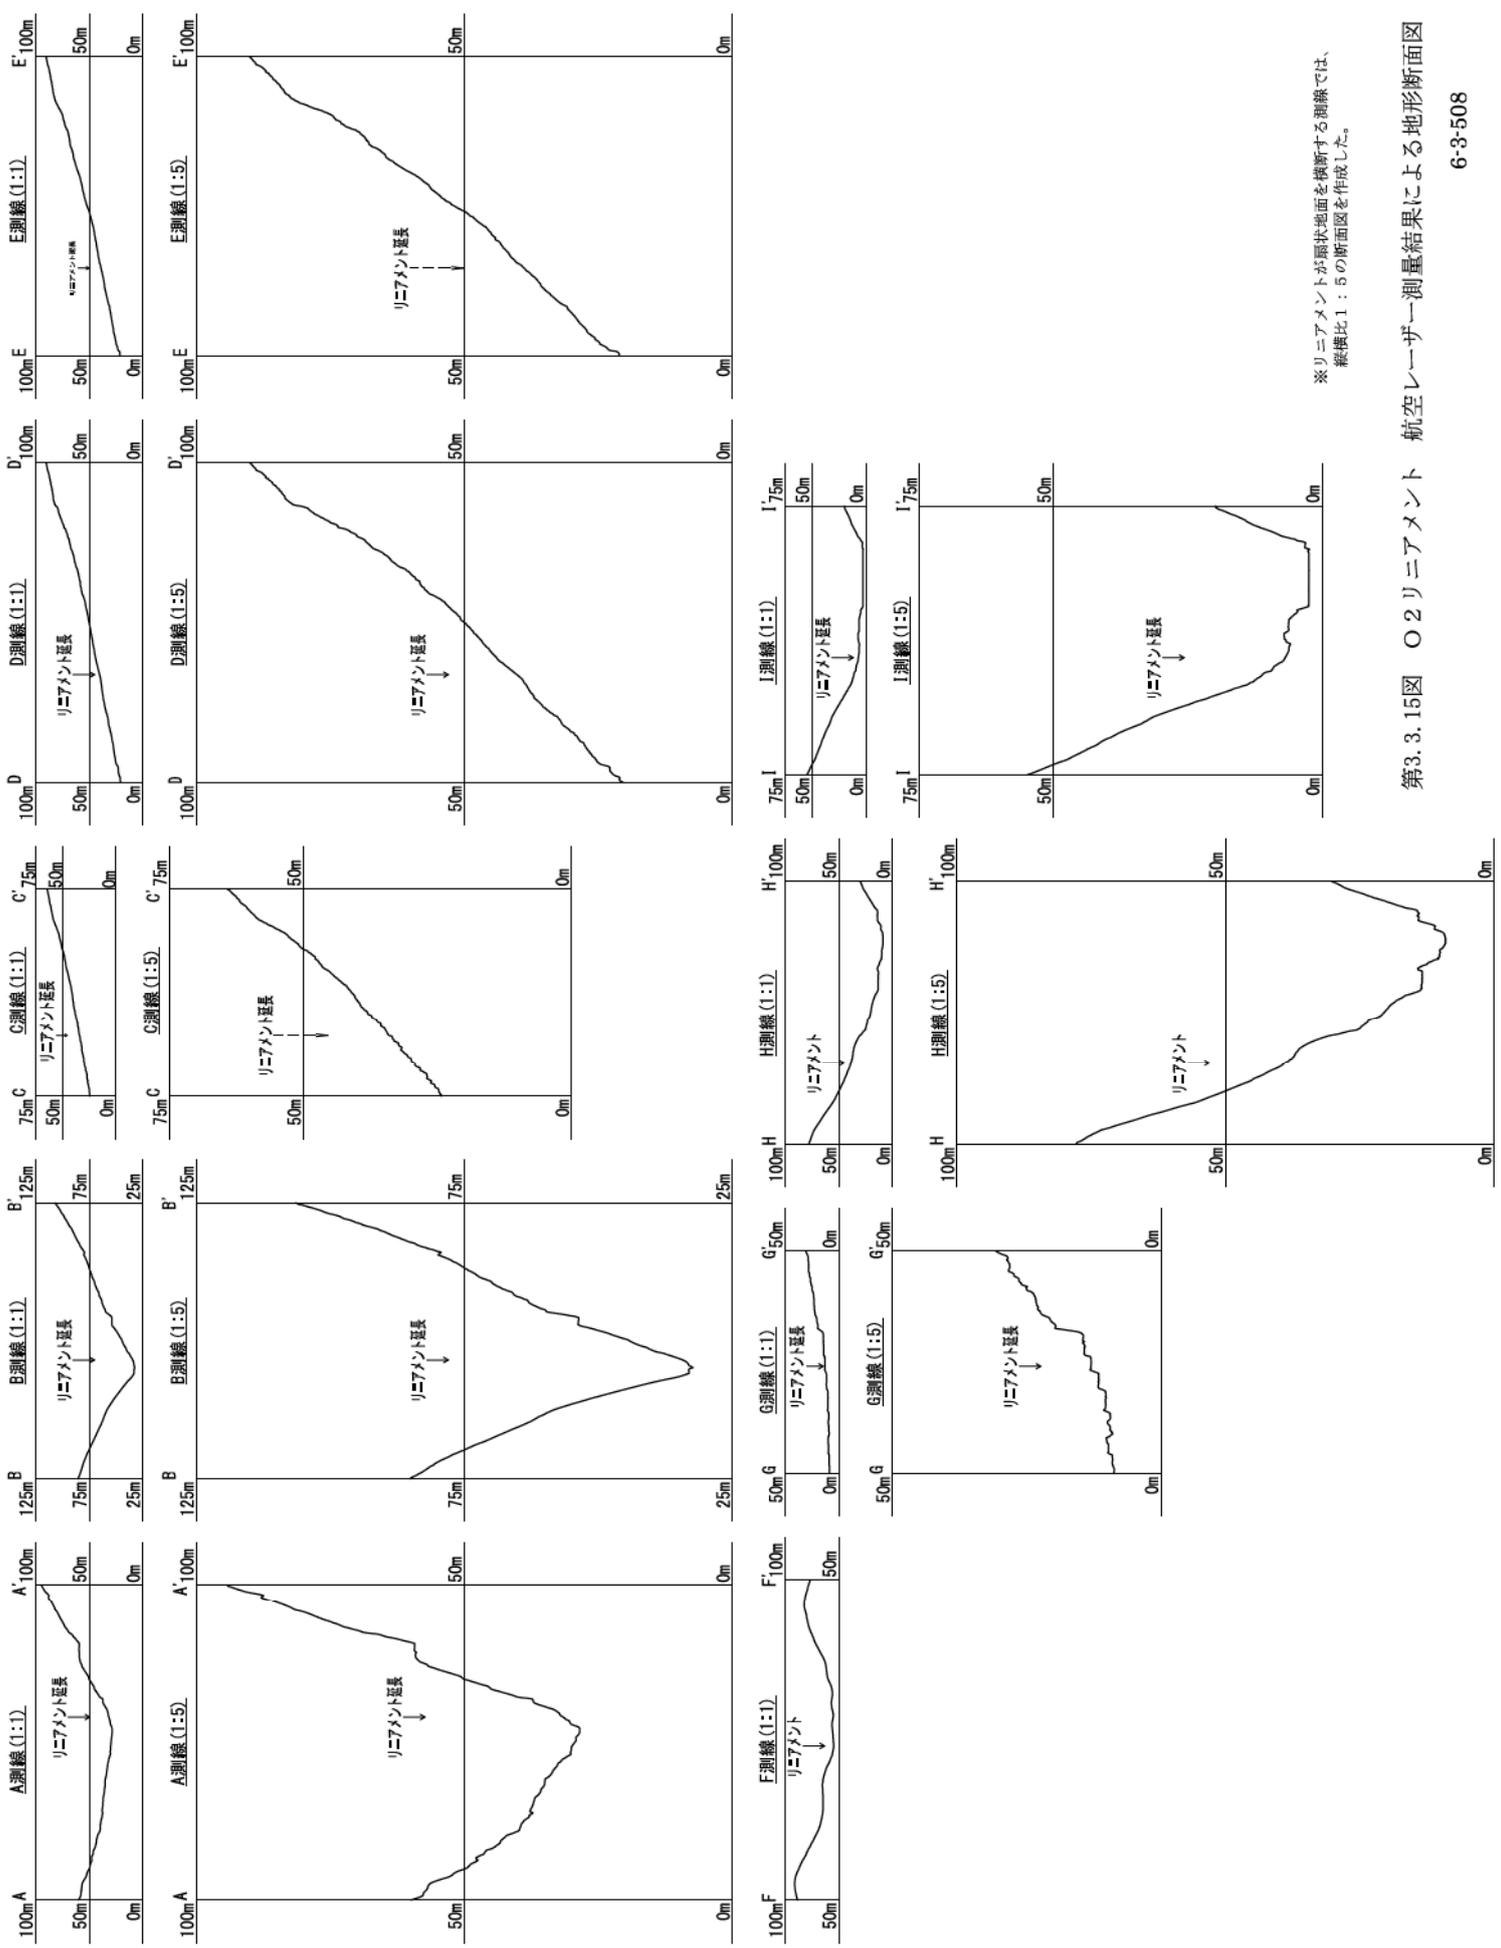
※リニアメントが現状地面を横断する測線では、縦横比1：5の断面図を作成した。

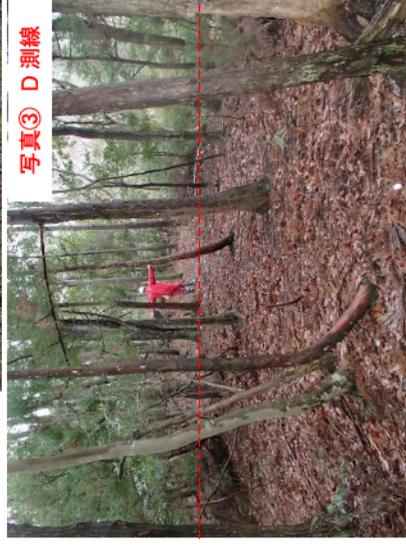
写真③ D測線

- ・地形断面図 (D測線) 付近の扇状地群は複数の地形面から構成される
- ・地形断面図 (D測線) では、極めて微小な傾斜変換が見られるが、O2リニアメントの走向方向に連続しない。
- ・O2リニアメント延長部付近には顕著な落差は認められない。

これらの結果から地形断面図 (D測線) で見られた極めて微小な傾斜変換は、扇状地の凹凸である。

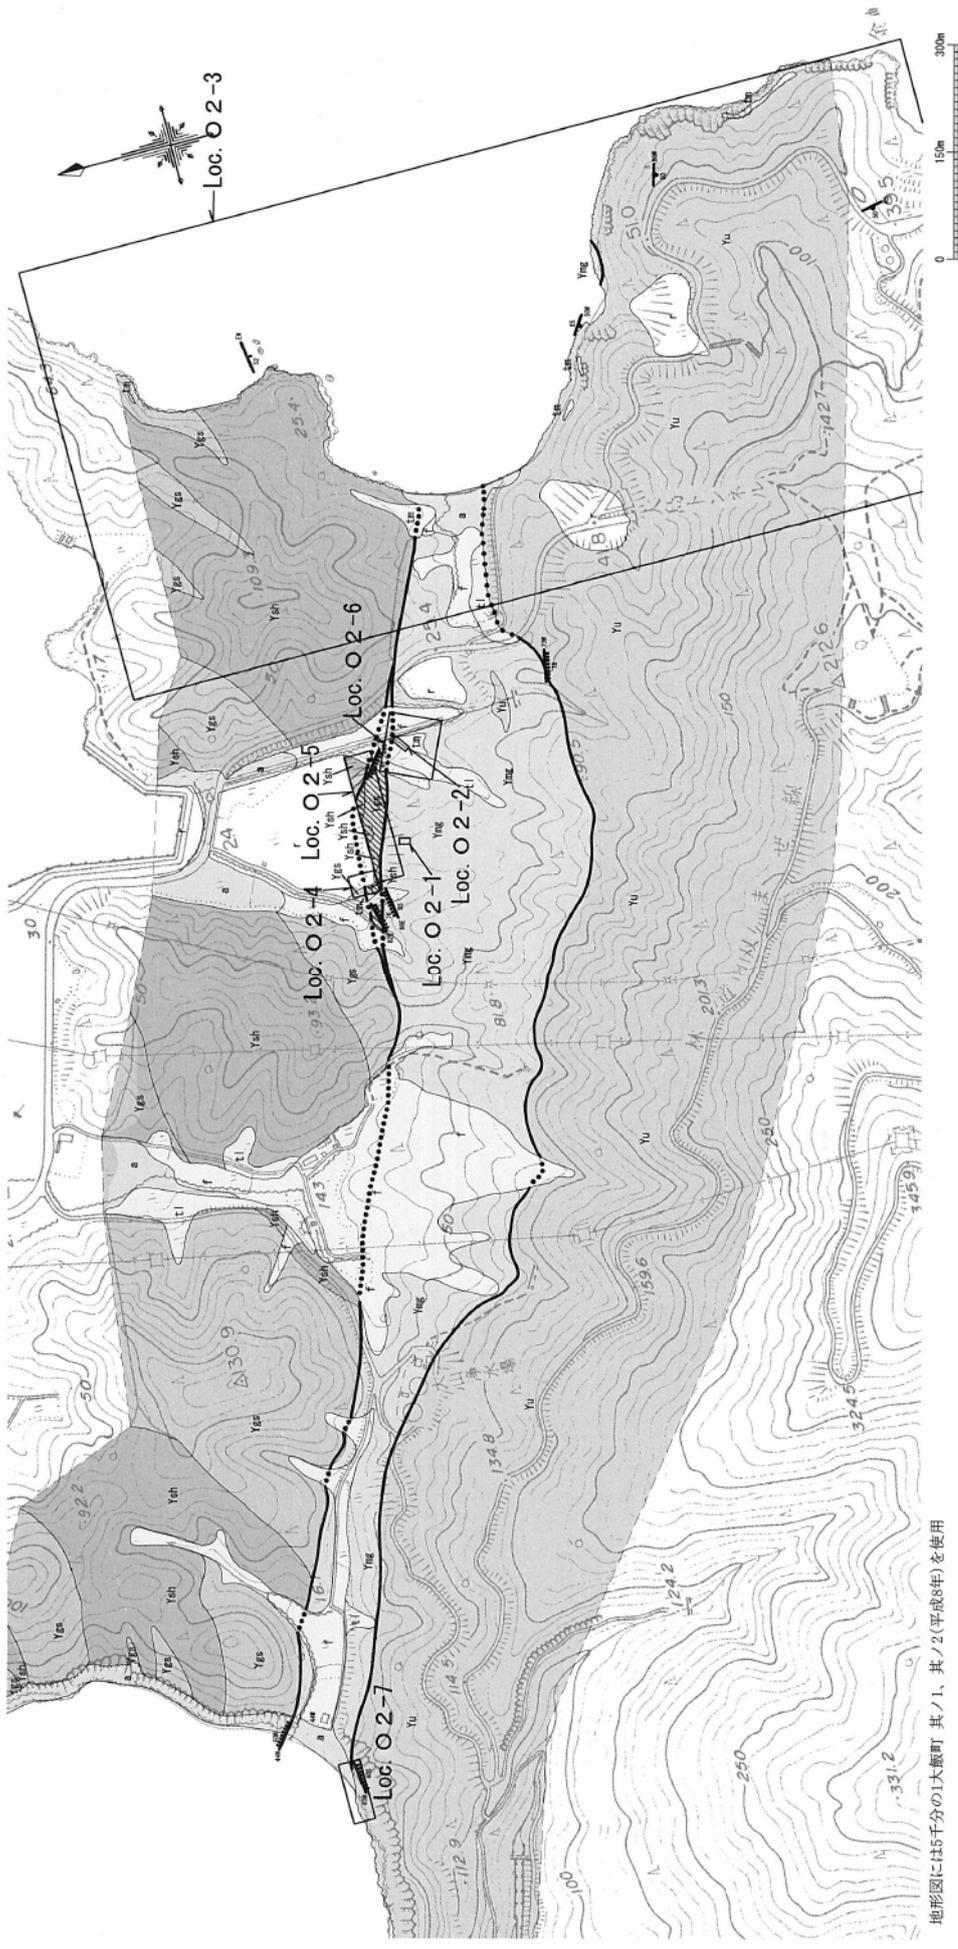
第3.3.16図 O2リニアメント周辺の地形調査結果 (b地点付近)

航空レーザー測量結果より作成した等高線図 (0.5m) を用い、詳細な地形判読を実施

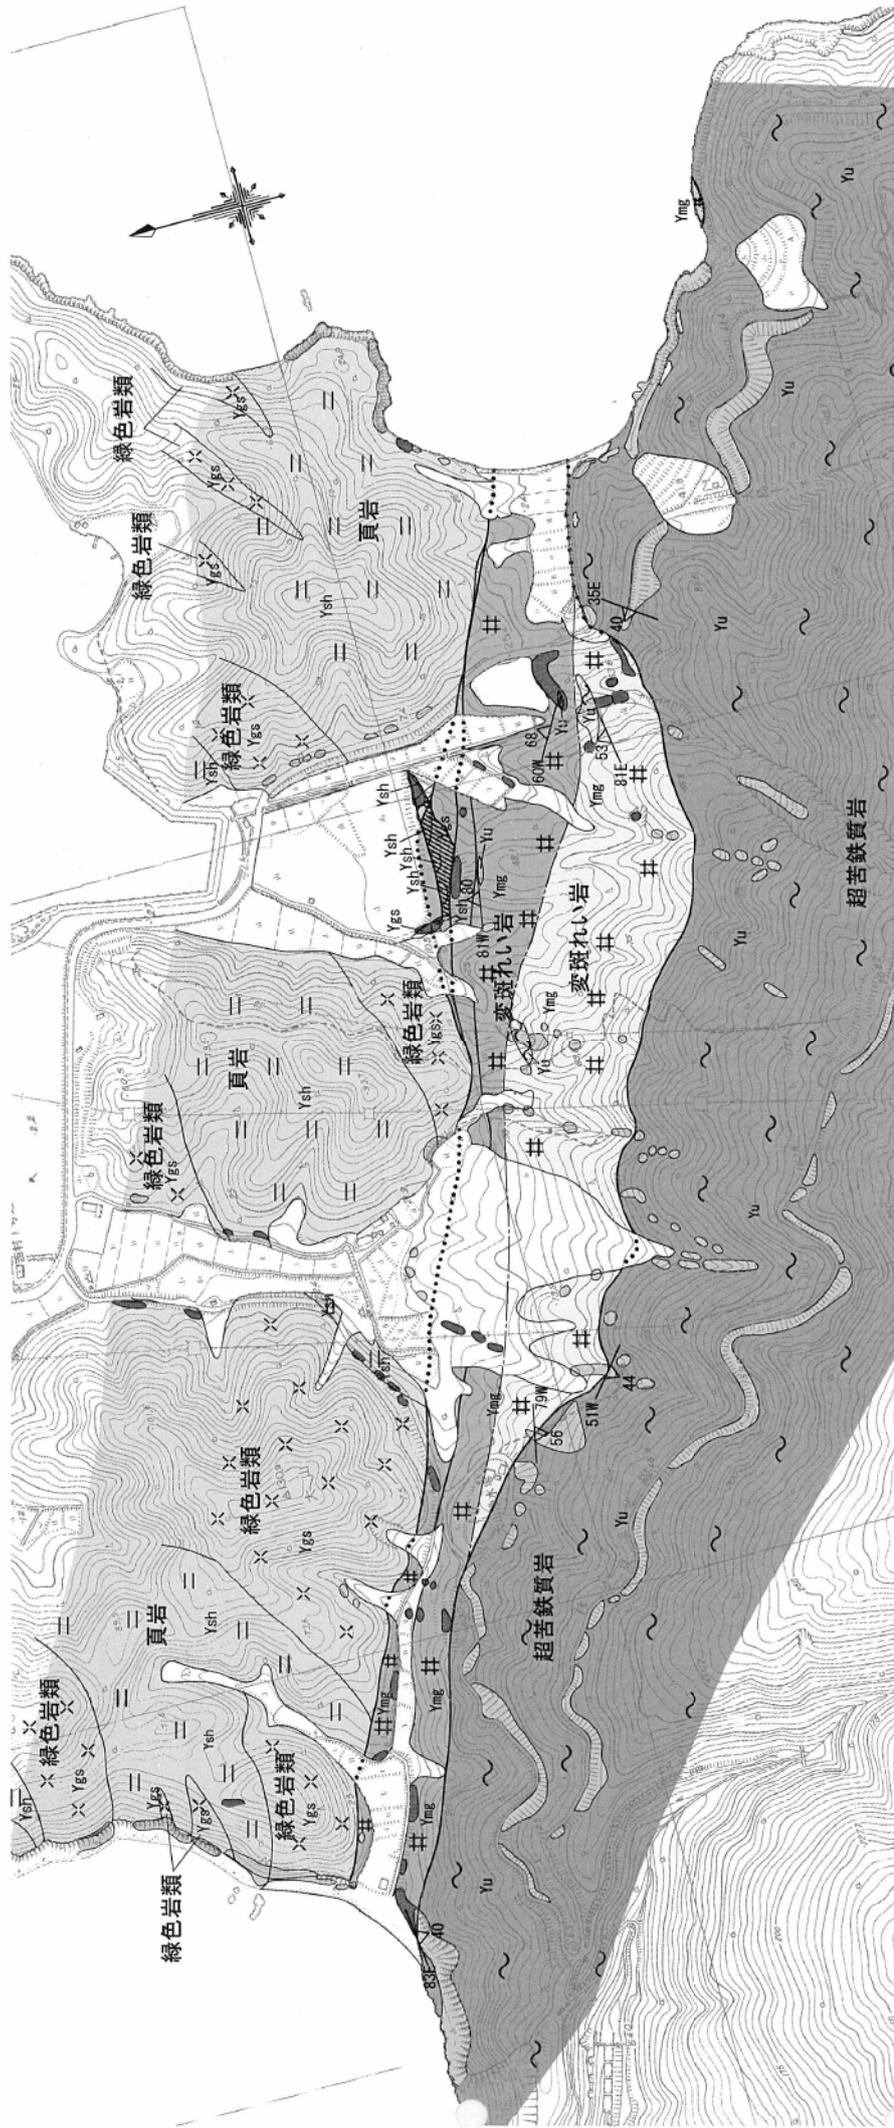
第3.3.17図 O21ニリアメント周辺の地質図

リニアメントに沿ってD級相当主体の変斑れい岩が分布している。

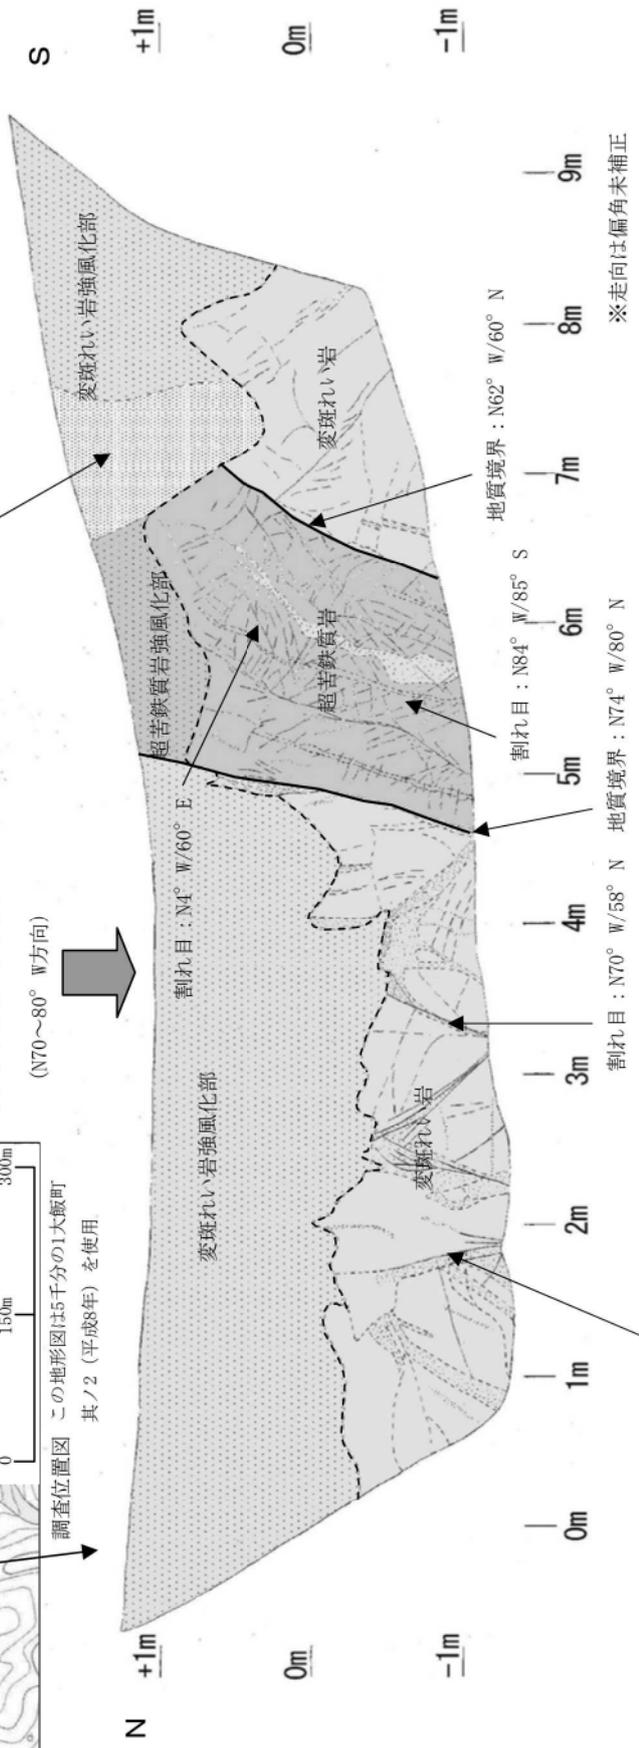
第3.3.19図 O2リニアメント ピット調査箇所東側壁面スケッチ (Loc. O 2-1)

割れ目: N65° W/77° S

ピット壁面では、変斑れい岩と超苦鉄質岩が分布しているが、断層は認められない。
地質境界及び割れ目の方向は、リニアメント方向にほぼ一致している。

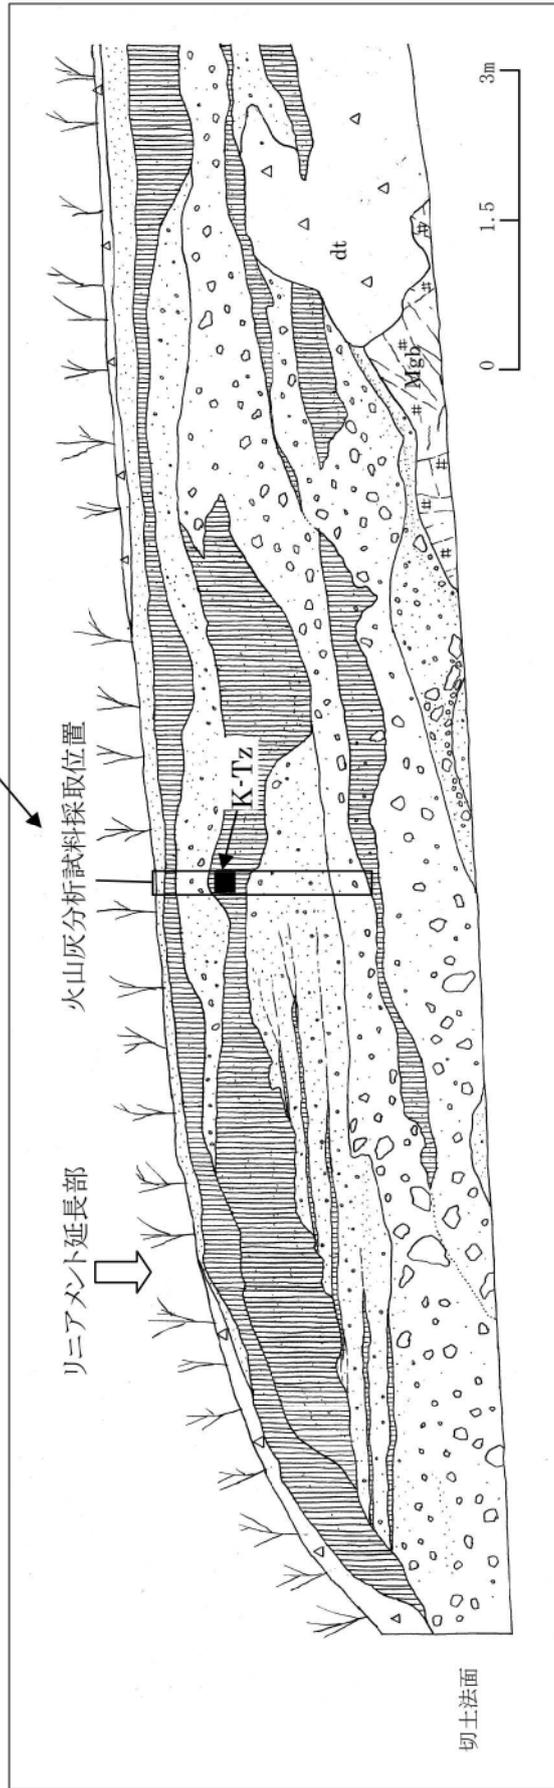
第3.3.20図 O2リニアメント 露頭スケッチ (Loc. O 2-2)

リニアメント延長部付近にはK-Tzテフラの降灰層準を含む中位段丘堆積物が分布するが、この堆積物に断層による変位・変形は認められない。

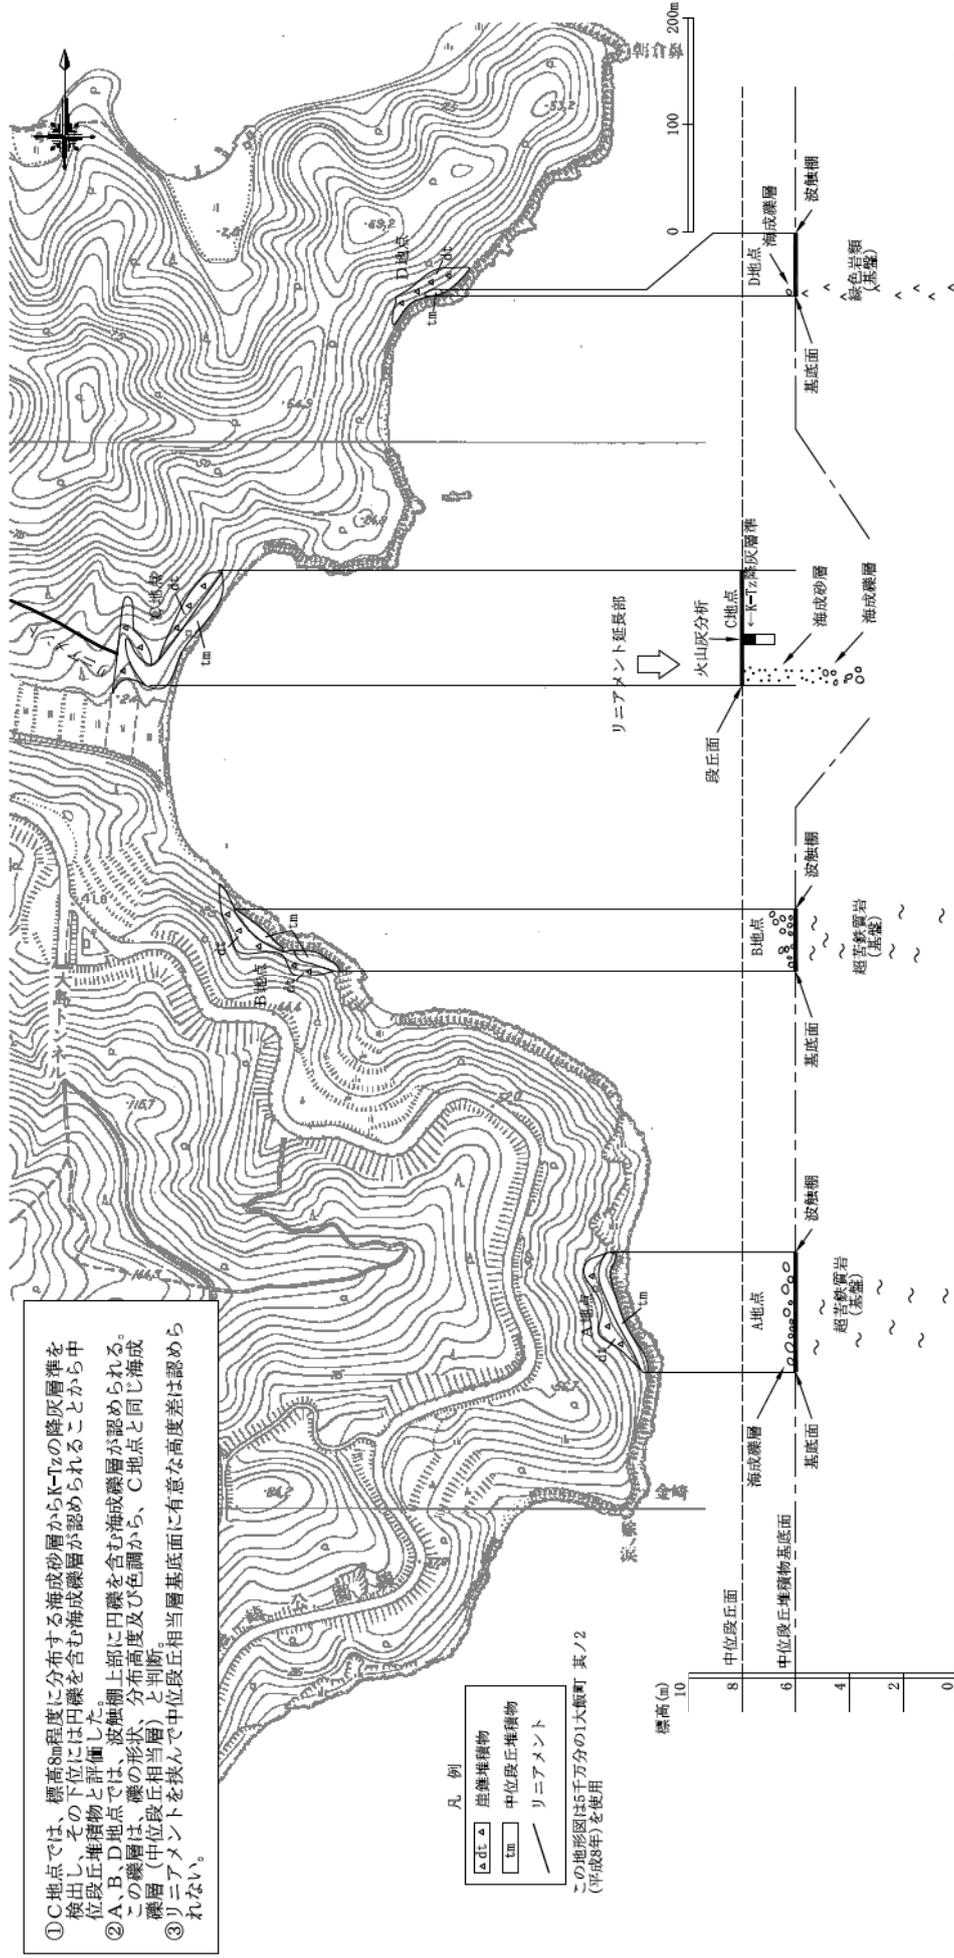
第3.3.21図 O2リニアメント 東海岸海成段丘分布図(Loc. O2-3)
 6-3-514

① C地点では、標高8m程度に分布する海成砂層からK-Tzの降灰層準を
検出し、その下位には円礫を含む海成礫層が認められることから中
位段丘堆積物と評価した。波蝕棚上部に円礫を含む海成礫層が認められる。
② A、B、D地点では、礫の形状、分布高度及び色調から、C地点と同じ海成
礫層は、礫の形状、分布高度及び色調から、C地点と同じ海成
礫層(中位段丘相当層)と判断。
③ リニアメントを挟んで中位段丘相当層基底面に有意な高度差は認めら
れない。

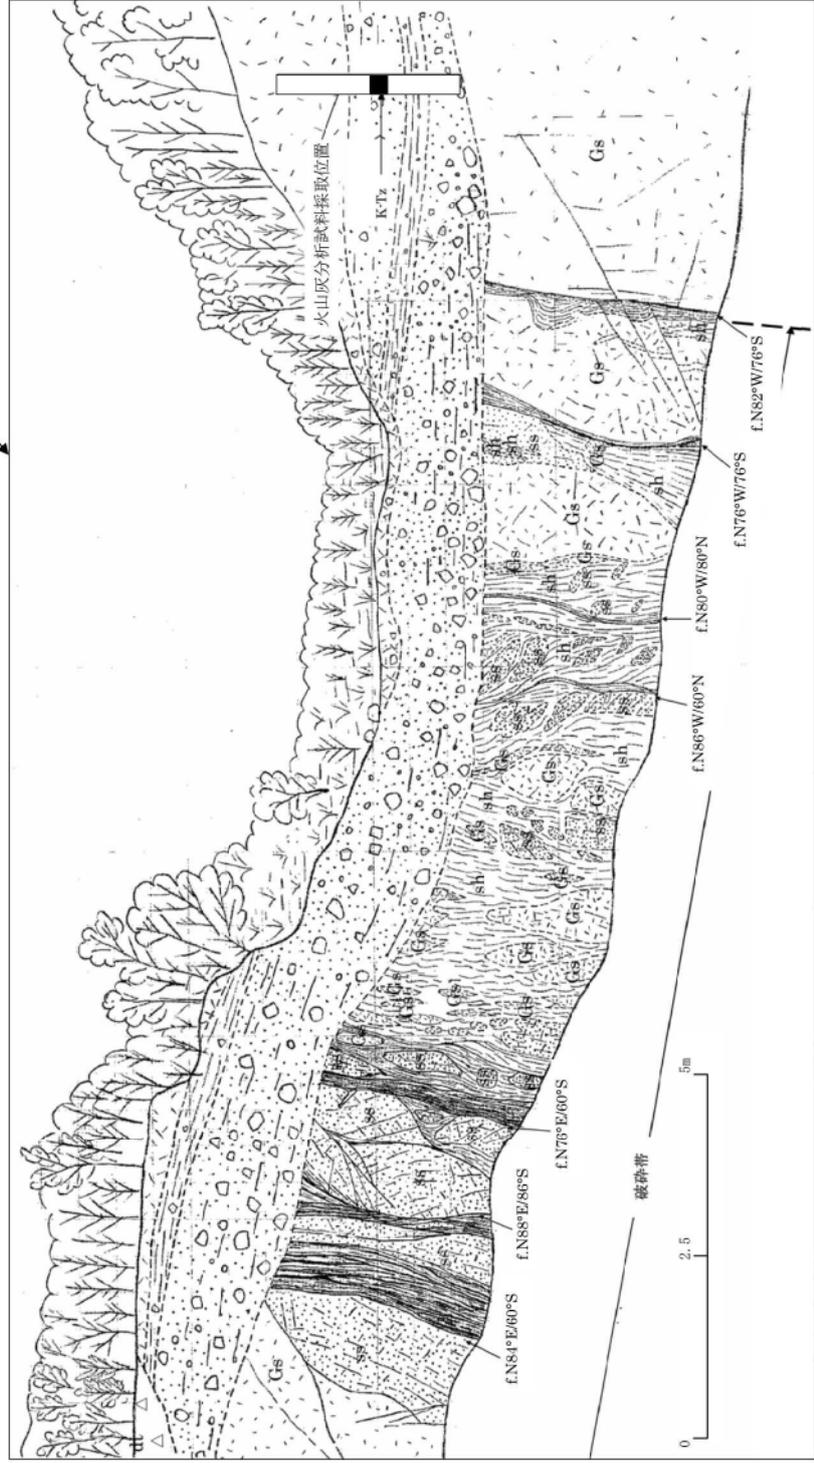
第 3.3.22 図 O 2 リニアメント 露頭スケッチ (Loc. O 2-4)

切土法面付近には変斑れい岩と砂岩・頁岩・緑色岩類の境界をなす断層があり、切土法面の大部分は境界断層の破砕帯である。
 幅広い破砕帯は、KTzテプラの降灰層準を含む中位段丘堆積物に覆われ、その堆積物には断層による変位・変形は認められない。

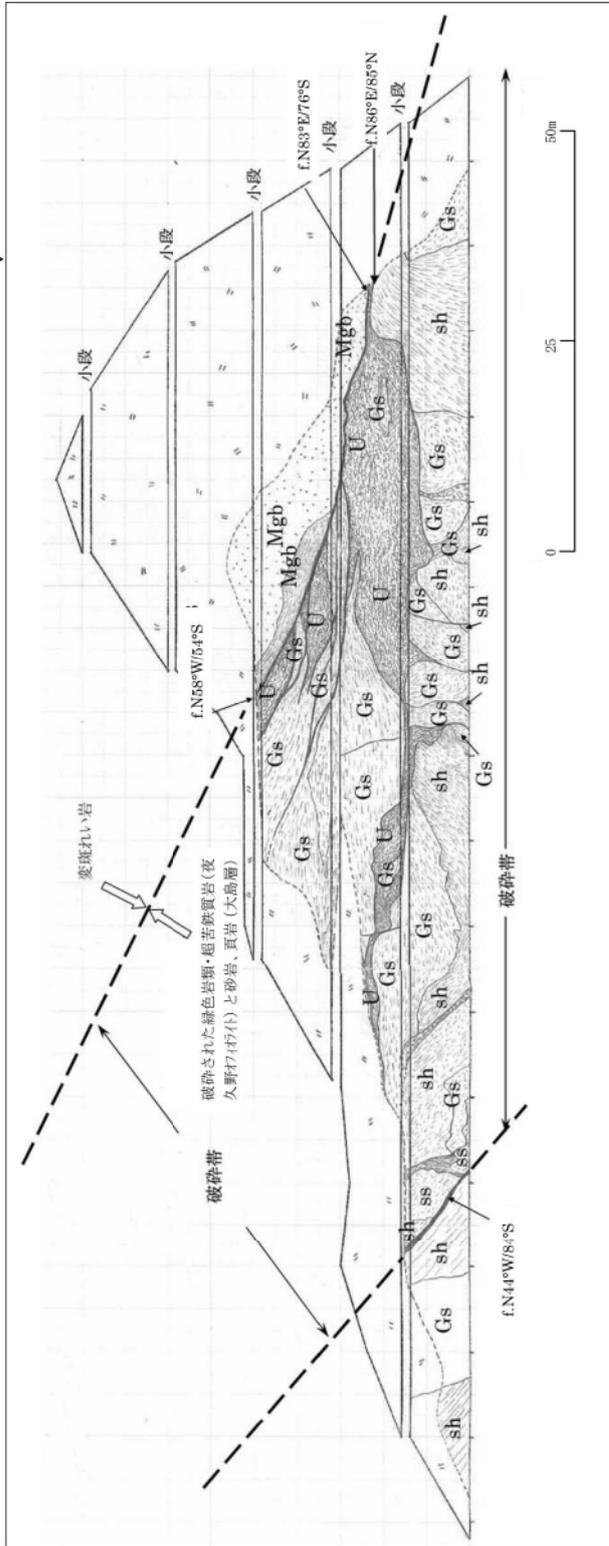
第 3. 3. 23 図 O 2 リニアメント 露頭スケッチ (Loc. O 2-5)

切土法面に現れた幅数10mの破砕帯で、断層の上盤側は変斑れい岩、下盤側は緑色岩類・頁岩が分布する。
破砕帯は緑色岩類、砂岩、頁岩、超苦鉄質岩起源の岩塊や角礫状、砂状破砕部等からなり、へき開面が密に発達している。超苦鉄質岩の岩塊は蛇紋岩化し、光沢のあるへき開面が発達する。破砕帯は強風化帯では見えなくなる。

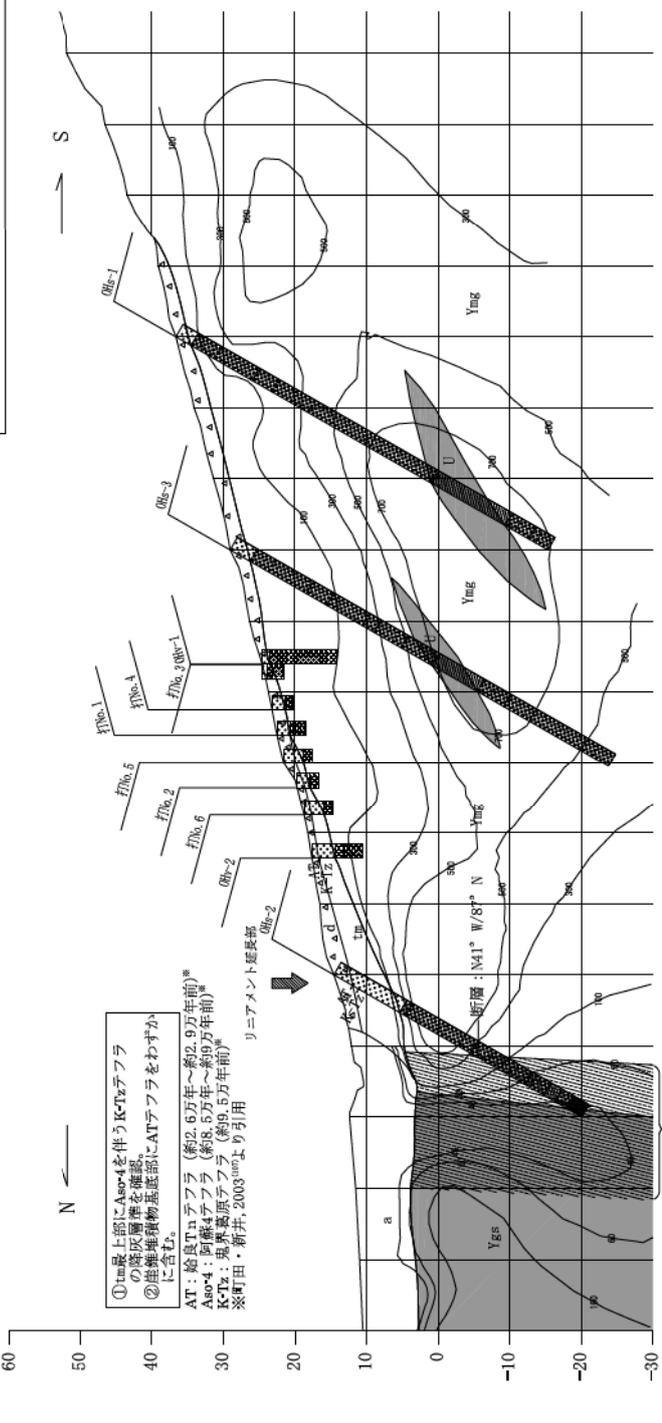
第3.3.24図 O2リニアメント 地質断面図 (Loc. O2-6)

・O2リニアメント延長部付近には、夜久野オオフィオライトの変斑れい岩・緑色岩類等や中位段丘堆積物が分布している。リニアメント延長部付近の変斑れい岩に断層は認められないが、約10m北側に幅約20mの広い破砕帯を有する断層が認められる。
 ・断層の走向傾斜は、N41°W/87°Nを示し、破砕帯性を考慮すると、西側のLoc. O2-4やLoc. O2-5の破砕帯に連続すると判断した。
 ・電気探査の低抵抗抗部（約60Ωm以下）を破砕帯と推定し、ボーリングで確認した。

① tm最上部にAsp-4を伴うK-Tsデフラの腐敗層を推定。
 ② 庄尾堆積物基底部にATデフラをわすかに含む。
 AT: 捨島Tmデフラ (約2.6万年~約2.9万年前)[※]
 Asp-4: 阿蘇Tmデフラ (約8.5万年~約9万年)[※]
 K-Ts: 黒島Tmデフラ (約9.5万年前)[※]
 ※町田・新井, 2003^{imp}より引用

電気探査低抵抗抗部とボーリング調査から推定される破砕帯

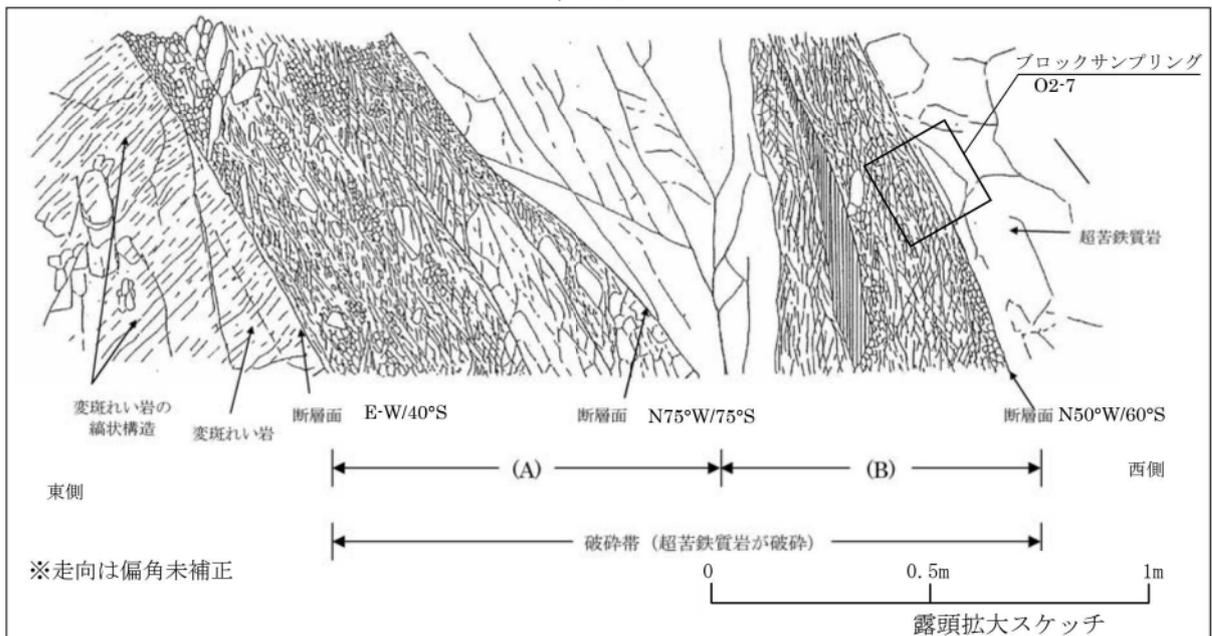
第 3.3.25 図 O2リニアメント 露頭スケッチ (Loc. O2-7)

超苦鉄質岩と変斑れい岩との境界部に位置する断層。破碎帯は(A)、(B)の部分に分けられ、両者を併せて幅は約 1.5m である。

(A)：超苦鉄質岩の断層角礫（径約 3cm～約 10cm）と細粒破碎物質から構成され、かなり固結している。

(B)：完全に固結した細粒破碎物質と断層角礫（中礫～大礫サイズ）から構成される。

各断層面は直線状で明瞭である。

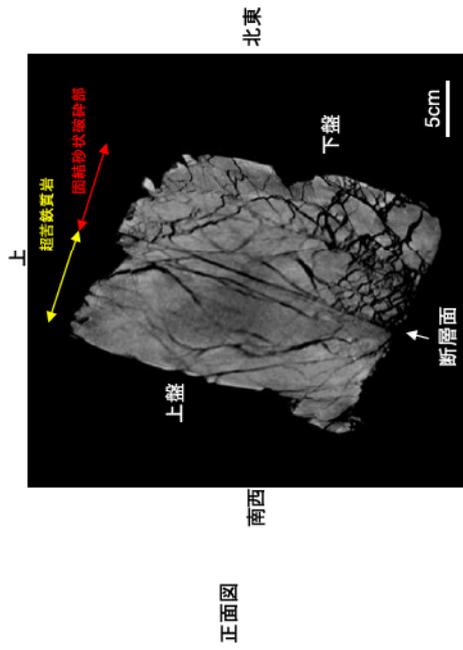
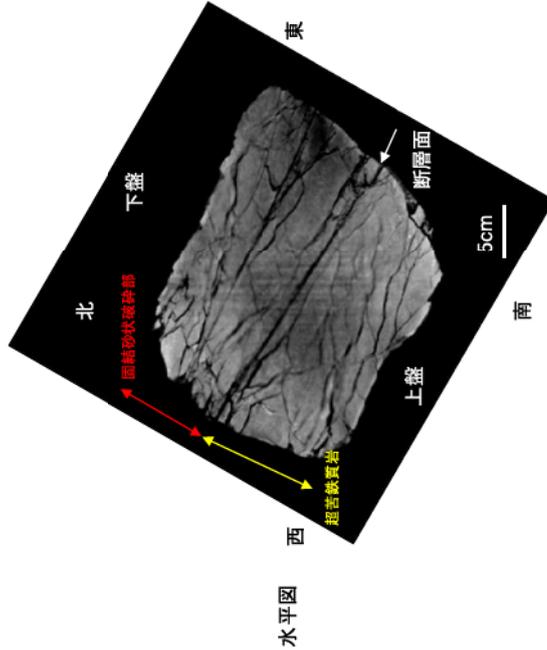
CT画像解析結果(Loc.O2-1)

断層の走向傾斜: TN67W/70S
 縦ずれ成分: 不明、横ずれ成分: 不明
 明瞭な低密度部は確認されない

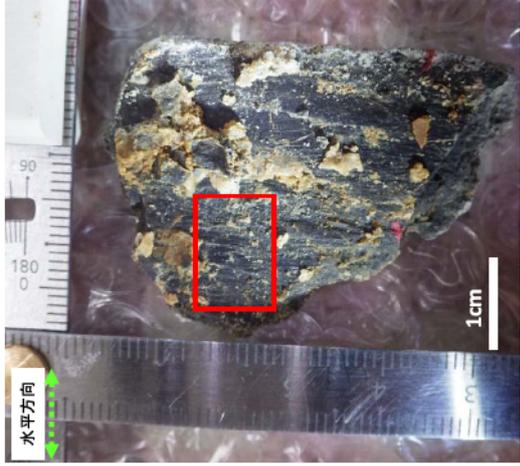
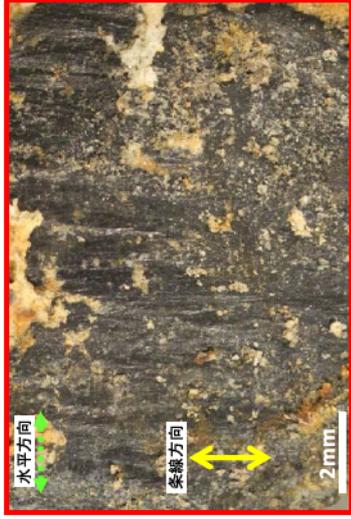
断面の状況(最新面近傍の断面:上盤側)

センス不明

垂直方向に糸線が認められる

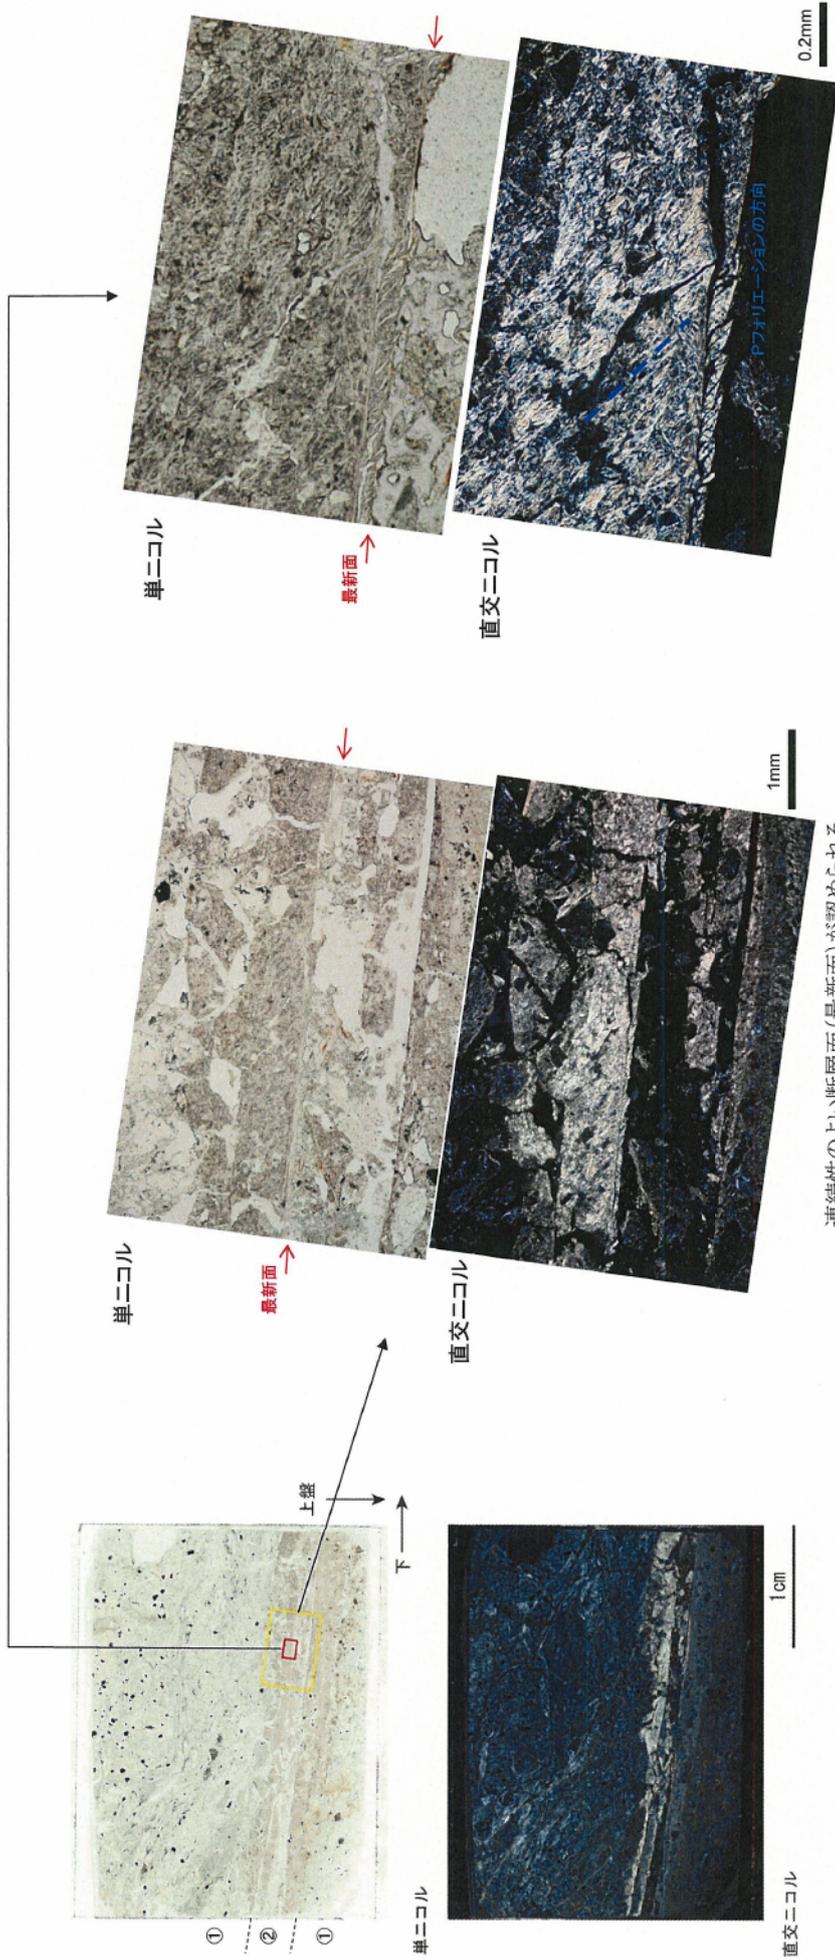
薄片観察結果

最新面の①砂状破砕部に正断層センスのPフオリエーションが認められる。

連続性のよい断層面(最新面)が認められる。

- プロック試料を条線方向に切断し、薄片を作成して変形組織の観察を行った。
- 分帯: ①砂状破砕部(細粒カタレーサイト)、②粘土状破砕部(断層ガウジ、最新)
- 分帯はテクスチャーに基づく
- 薄片を横断するY面が薄片中央部に1条認められ、このY面を最新面とする。
- 最新面付近の①砂状破砕部に正断層センスのPフオリエーションが認められる。

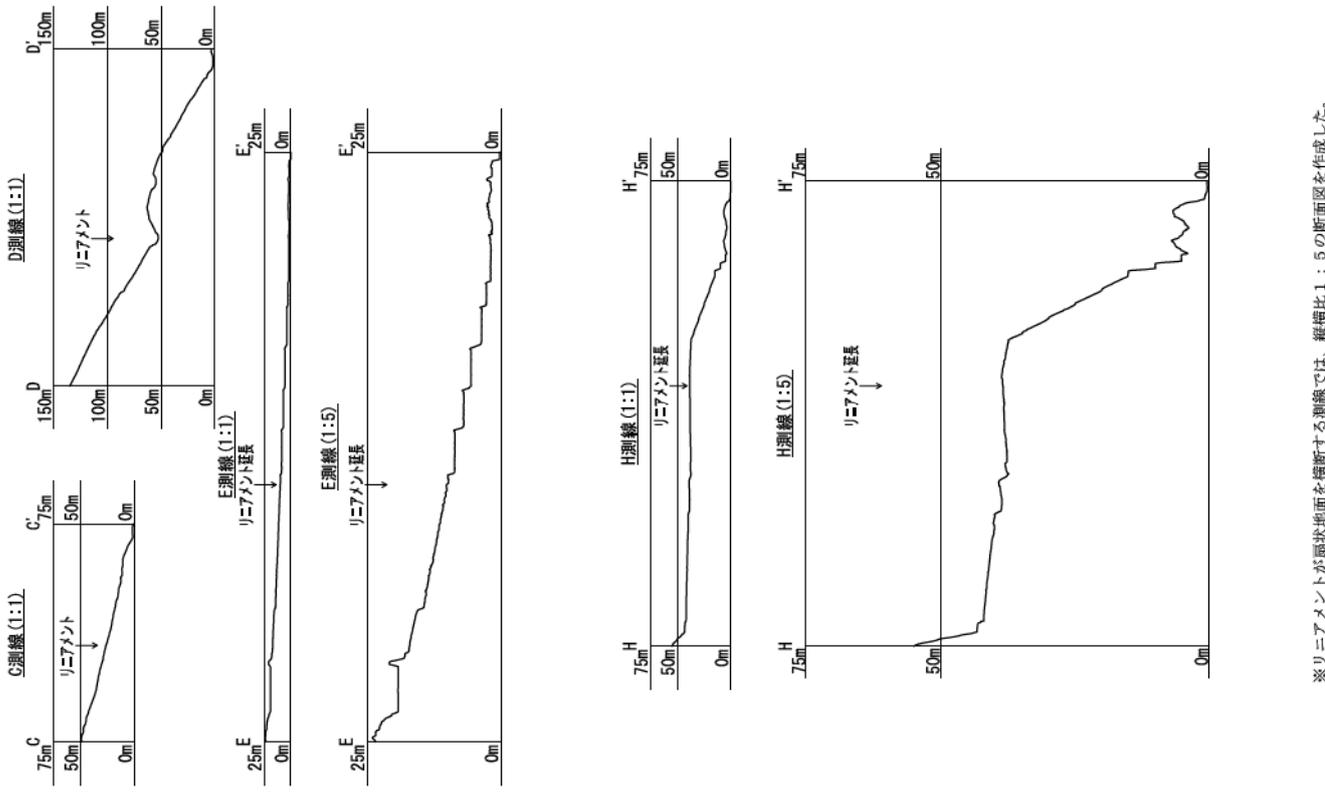
第3.3.29図 O3リニアメント 航空レーザー測量結果による地形断面図

※リニアメントが扇状地面を横断する測線では、縦横比1：5の断面図を作成した。

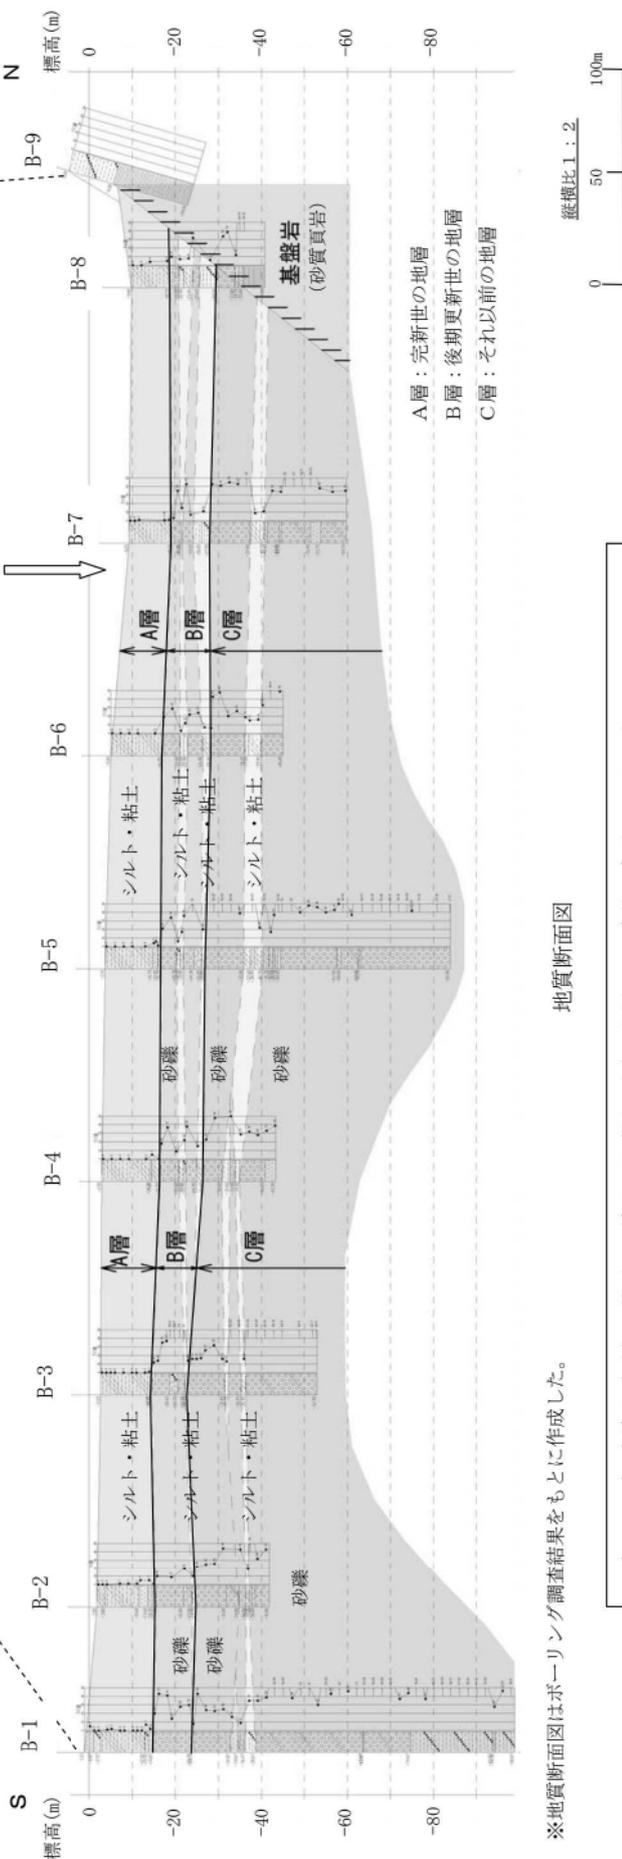
第3.32図 青戸大橋 地質断面図

※地質断面図はボーリング調査結果をもとに作成した。

- ・ボーリング調査結果(9本)を検討した結果、堆積層の分布に断面による変位・変形は認められない。
- ・B-7孔と海上音波探査測線AB-300Gとのクロスチェックにより、地質断面図をA層、B層、C層に区分した結果、断面を示唆する変位・変形が認められない。
