第3.3.14 図 O2リニアメント周辺の詳細地形調査結果

第3.3.15図 O2リニアメント 航空レーザー測量結果による地形断面図

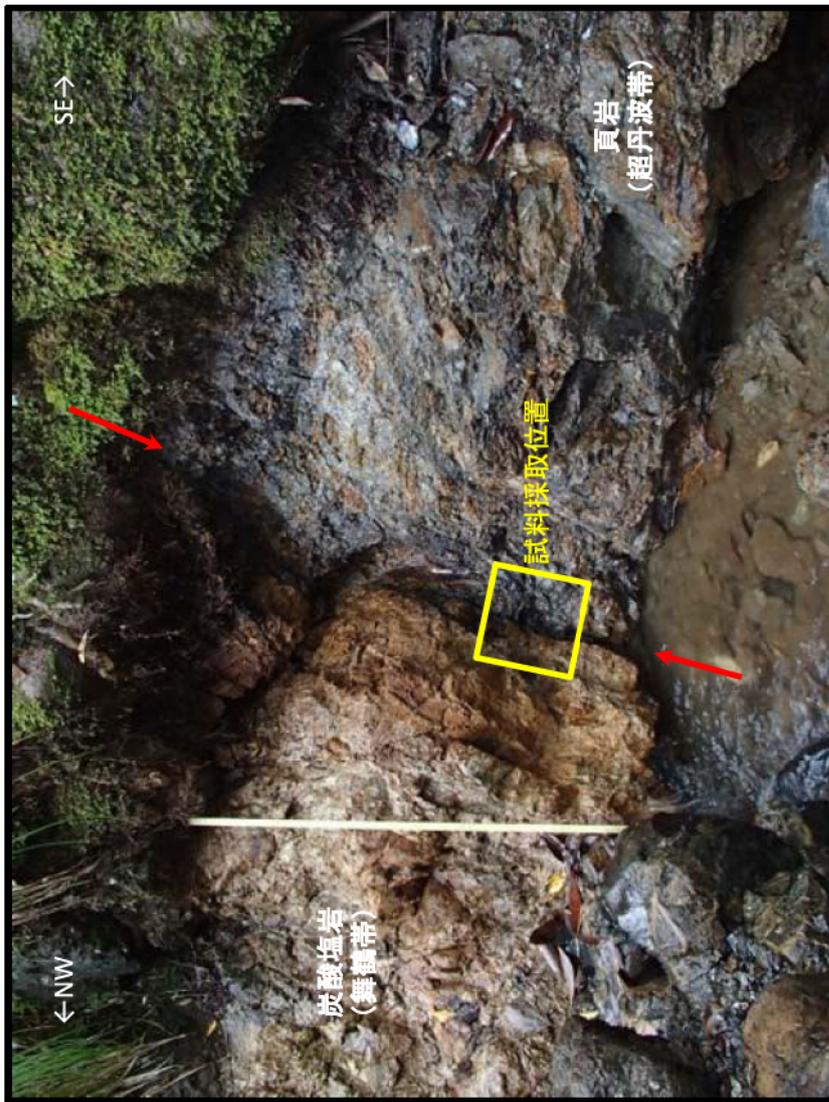
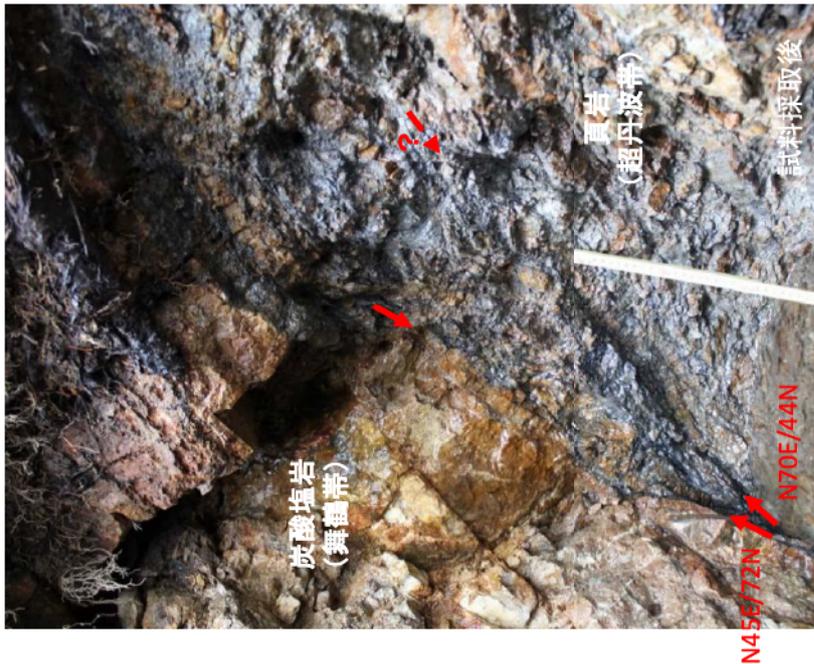
第 3.3.35 図 O3リニアメント 露頭観察結果 (Loc. O3-2)

舞鶴帯(炭酸塩岩)、超丹波帯(頁岩)境界付近の露頭全景

断層面付近近景

・舞鶴帯と超丹波帯の境界と考えられる炭酸塩岩と頁岩の境界付近で露頭観察とブロックサンプリングを実施した。
 ・炭酸塩岩と頁岩との境界付近には、2条の断層(N70E/44N)の断層(頁岩側)が認められたが、下盤側(頁岩側)は露頭内で不明瞭となり隠滅する。

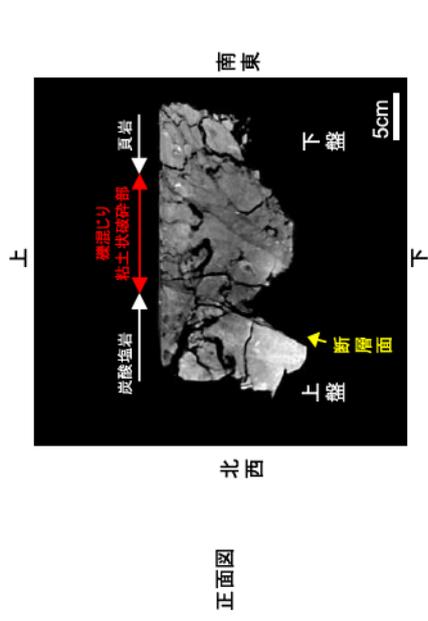
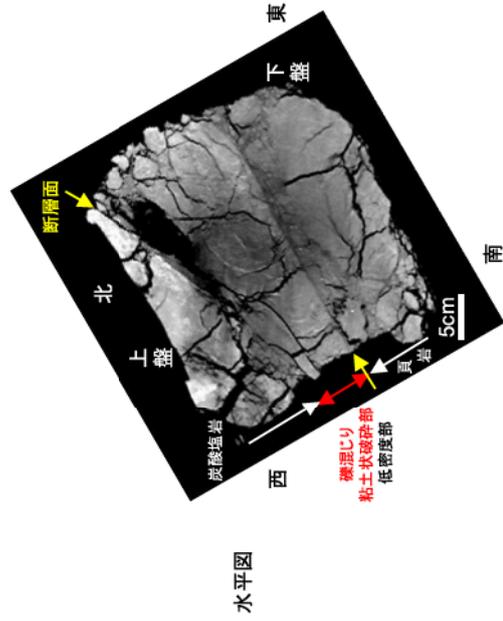
断層の走向傾斜：N45E/72N
 縦ずれ成分：不明 横ずれ成分：不明
 岩相境界部及び下盤側に低密度部が認められる

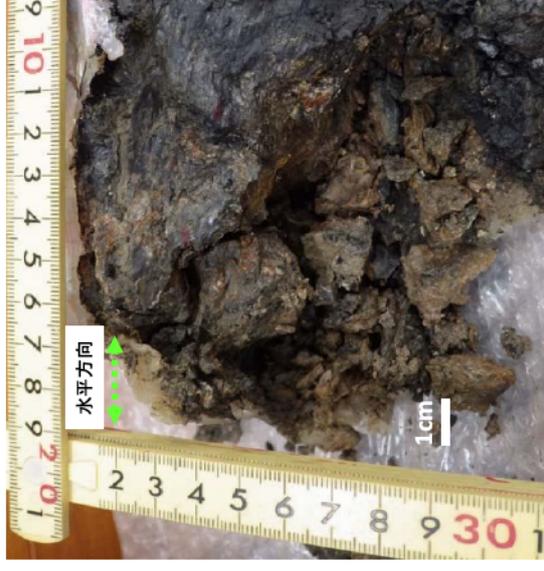
N45E/72N(炭酸塩岩境界)
 上盤下面
 条線不明

条線観察の結果、条線は認められなかった。

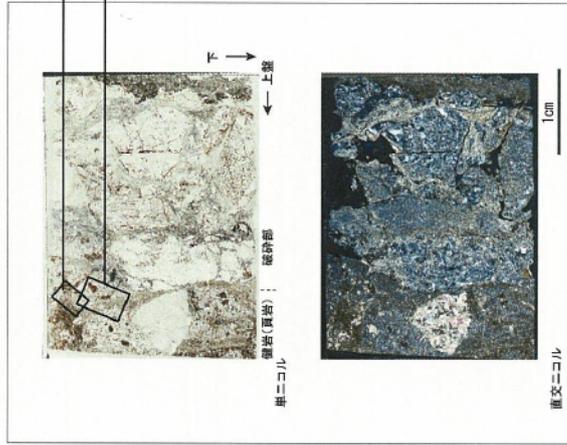
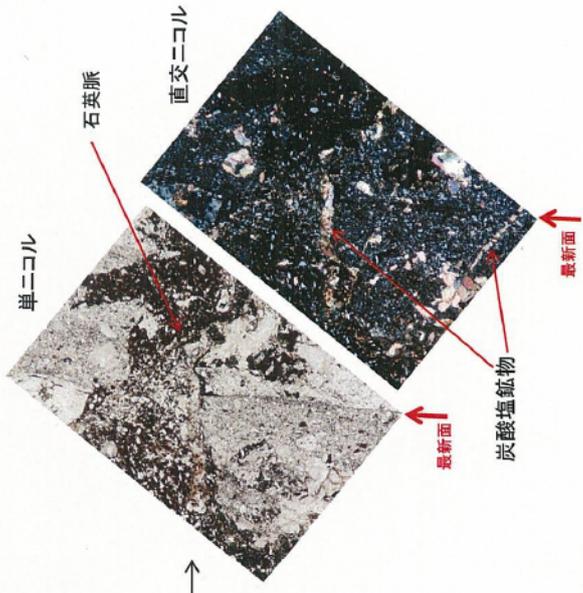
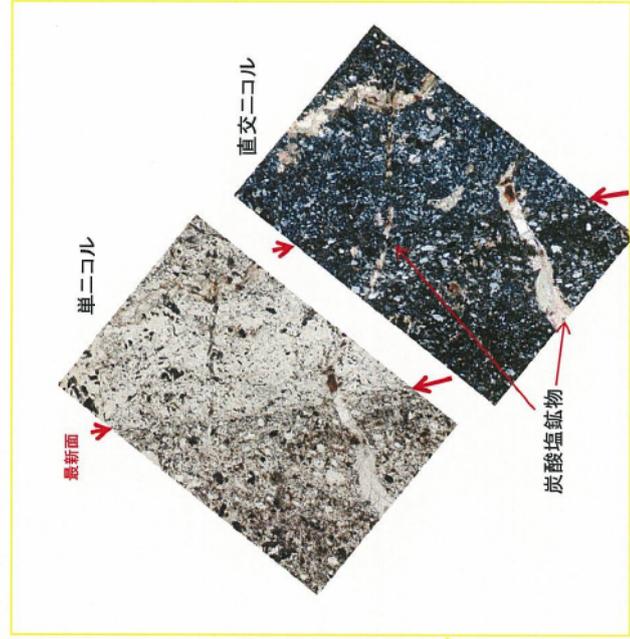
薄片観察結果
 ・N45E/72Nの断面に直交方向にブロックを切断し、薄片を作成した。
 ・炭酸塩岩と頁岩の境界であり、境界は大きく湾曲し、直線性は無い。
 ・炭酸塩岩中には、結晶及び脈状の炭酸塩鉱物、石英、スピネルが認められる。
 ・頁岩中には、石英及び粘土鉱物が認められ、炭酸塩岩との境界付近の石英には波動消光が認められる。
 ・炭酸塩岩と頁岩の境界付近に比較的直線性の良い断面が認められ、最新面と考えられるが、薄片中で雁行する。
 ・最新面近傍周辺にP面、引きずりの構造は認められない。
 ・最新面を横断する炭酸塩鉱物脈、石英脈が認められることから、これらの鉱物の晶出以降の断面活動は認められない。

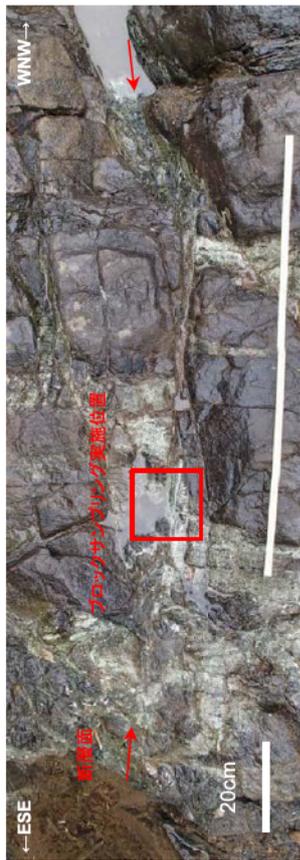
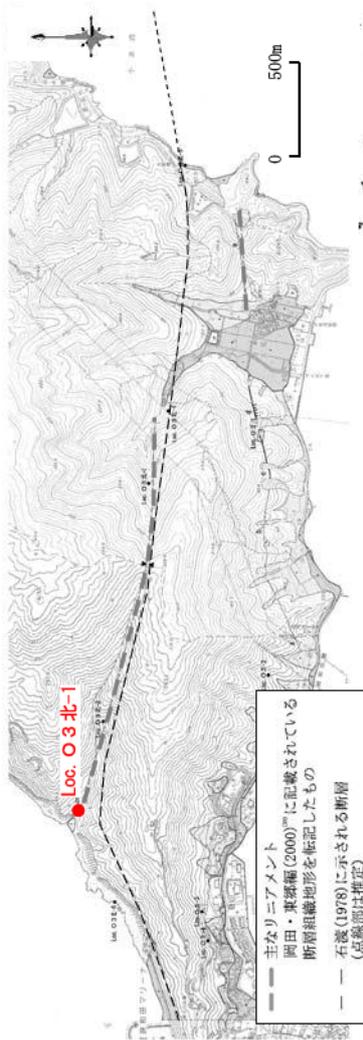
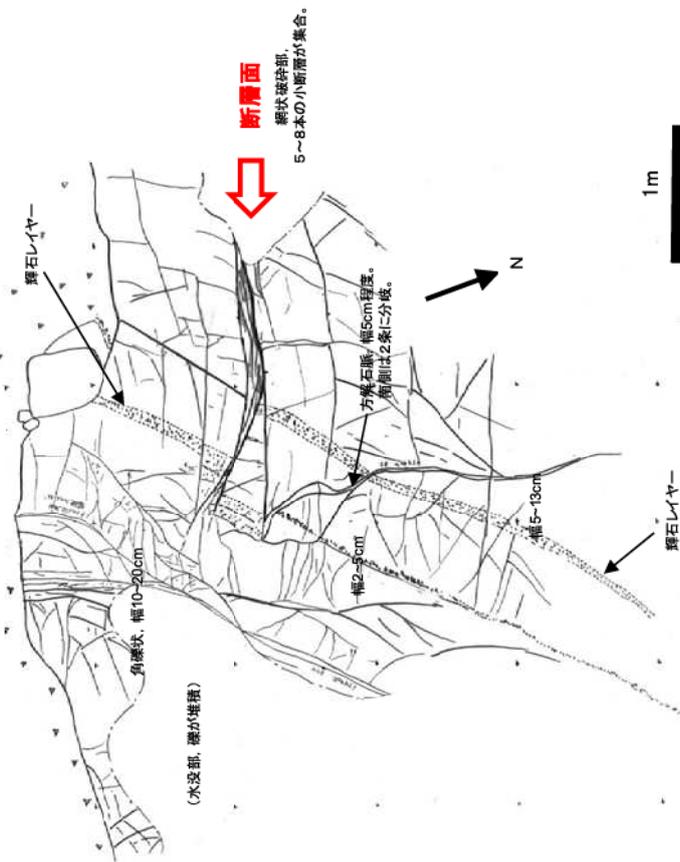
第 3.3.40 図 O3 リニアメント (北) 露頭観察結果 (Loc. O3北-1)

- Loc. O3北-1において、リニアメント直下のかんらん岩中に、リニアメントの方向と調和的な走向の断層を確認した。
- 断層の走向傾斜はN77~82W/72~74Sであり、固結した砂状~角礫状破砕部からなる。幅は10cm~15cm程度である。
- 周囲の基盤岩中にも同走向(WNW-ESE走向)の割れ目が卓越する。
- 主断層面は、幅2~3mmの固結した砂状~角礫状破砕部からなる。連続性に乏しいほか、層状構造が未発達であり、軟質な断層ガウジを伴わない。

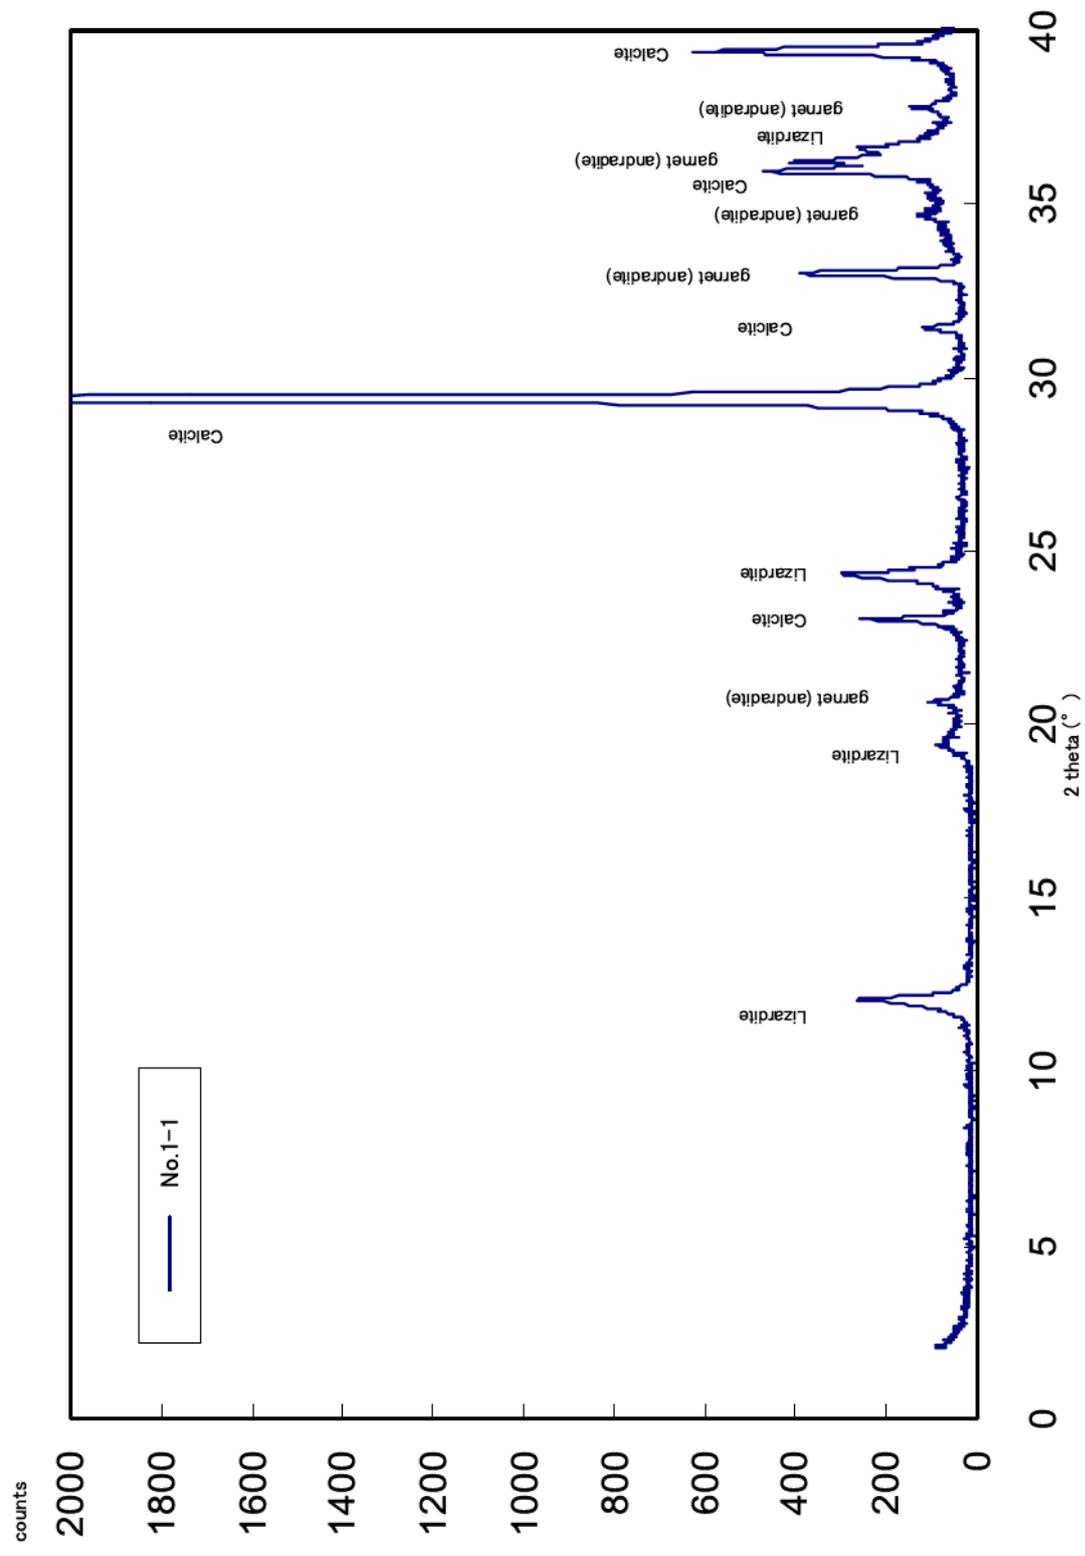
第 3.3.41 図 O 3 リニアメント (北) X 線回折法による分析結果 (Loc. O 3 北-1)

主断層面に認められる鉱物は、蛇紋石 (Lizardite)、方解石 (Calcite)、ざくろ石類 (Andradite) である。

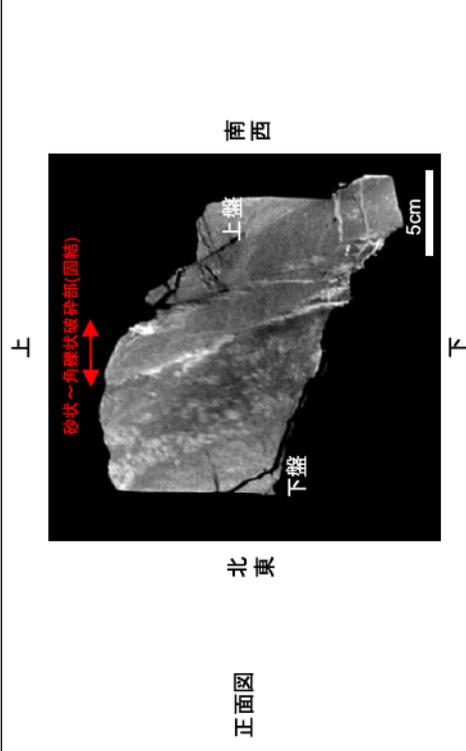
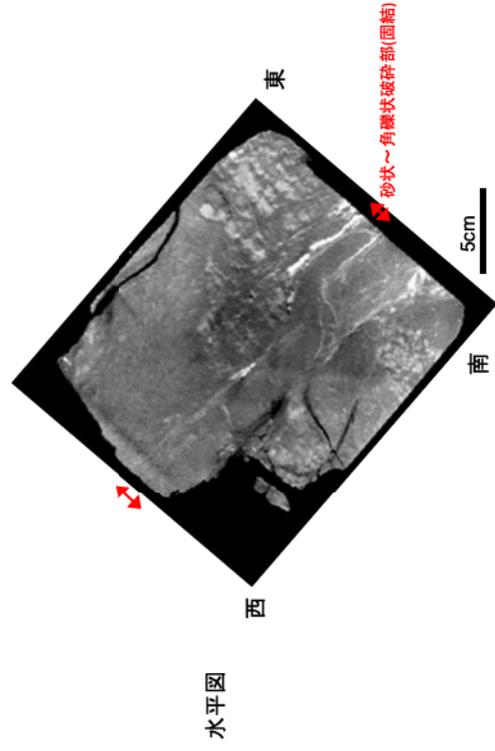
ブロックサンプリング位置での断層の走向傾斜：TN41W/72S
 縦ずれ成分：不明、横ずれ成分：左横ずれ
 固結した角礫状破砕部

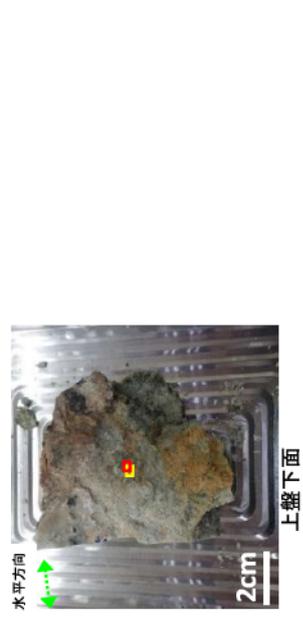
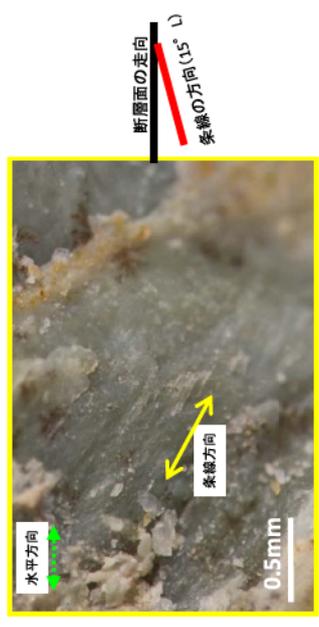
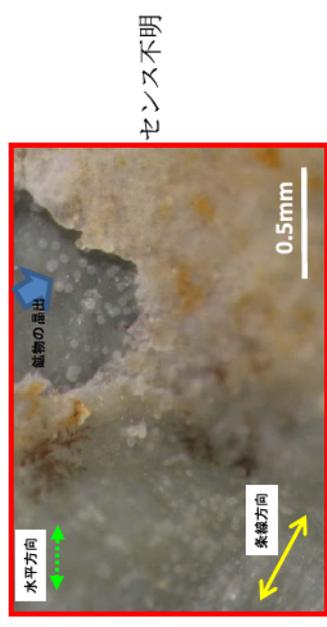
断層面の状況(最新面近傍の断層面:上盤側)

鉱物によって被覆された不明瞭な条線が認められた。

・Loc.O3北-2において、リニアメント直下のかんらん岩中に、リニアメントの方向と調和的な走向の断層を確認した。
 ・断層の走向傾斜はN77W/73Sであり、幅は5cm～10cm程度の固結した角礫状破碎部からなる。

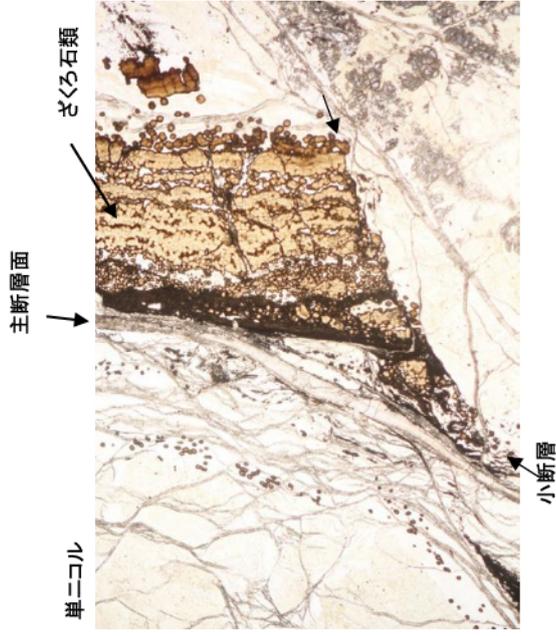
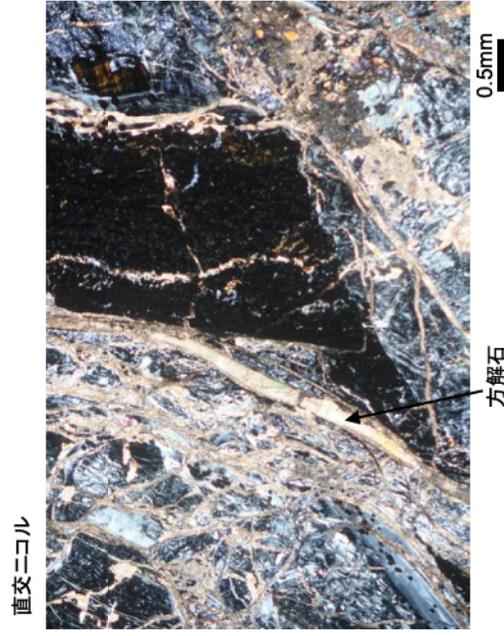
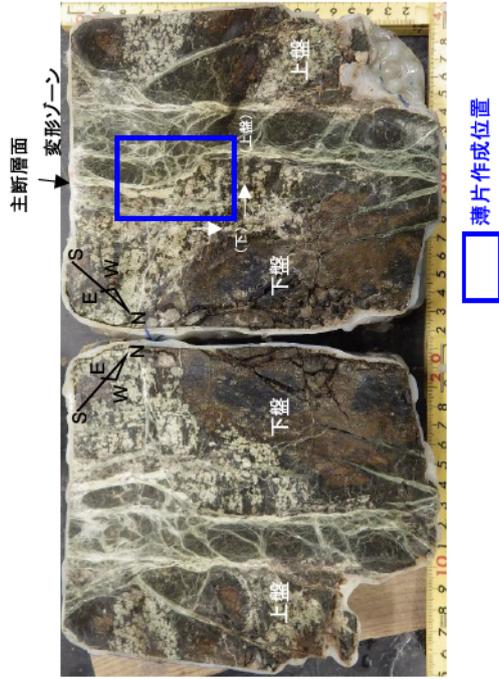
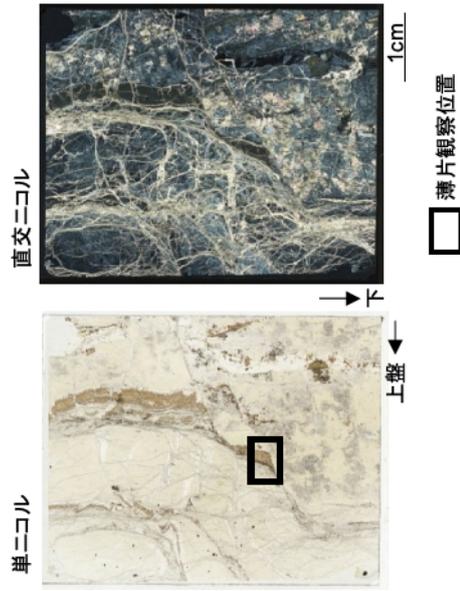
第 3. 3. 43 図 O 3 リニアメント (北) 薄片観察結果 (Loc. O 3 北-1)

・条線は水平方向が卓越することから、ブロックを水平に切断し、薄片を作成した。
 ・主断層面に沿って、方解石が脈状に、ざくろ石類 (andradite) が帯状に晶出している。
 ・主断層面は直線性に乏しく、主断層に斜交する小断層によって延性的に変形している。ただし小断層は薄片内でせん滅する。
 ・ざくろ石類は自形結晶の形が確認され、結晶が壊されていない。

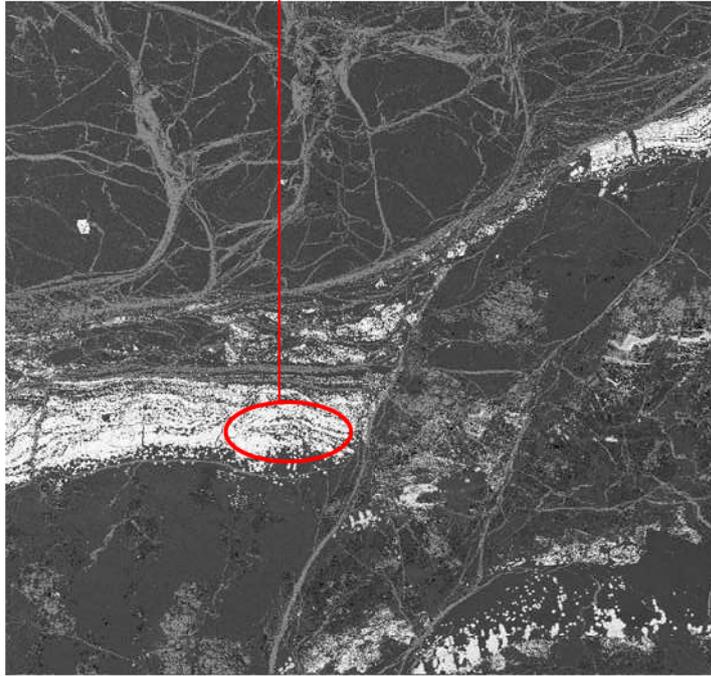
重量%	
SiO ₂	31.6
TiO ₂	0.0
Al ₂ O ₃	0.5
Fe ₂ O ₃	29.0
MnO	0.0
MgO	1.6
CaO	32.2
Na ₂ O	0.0
K ₂ O	0.0
Cr ₂ O ₃	0.0
Total	94.9
酸素数	24
陽イオン数

andradite $\text{Ca}_6\text{Fe}_4\text{Si}_6\text{O}_{24}$

- 主断層面に沿って帯状に分布する鉱物の化学組成はざくろ石類 (andradite) の化学組成と整合的である。
- 但し、化学組成の合計が100%となっていないのは、ざくろ石類の周辺を埋めている蛇紋石の影響や、含水鉱物が含まれている可能性等が考えられる。

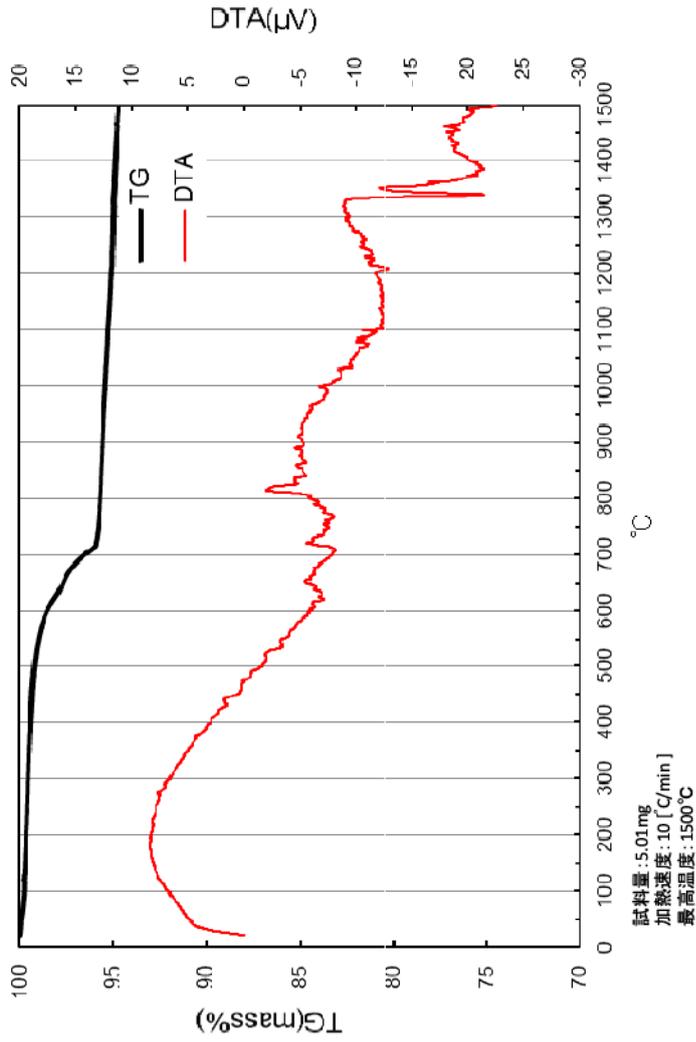
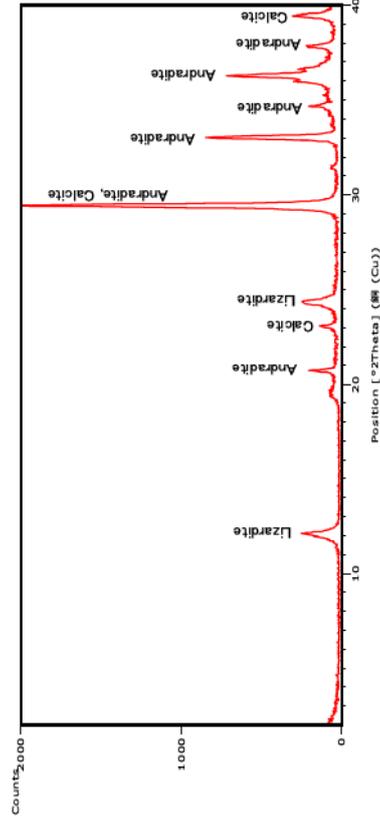
Loc.O3北-1 ざくろ石類 熱重量-示差熱分析結果

熱重量-示差熱分析を行ったLoc.O3北-1の試料のX線回折法による分析結果
ざくろ石類を多く含むことを確認している

- ざくろ石類の含水の影響を確認するために、熱重量-示差熱分析を行った。
- その結果、550°程度から質量の減少が認められ、脱水が生じていると考えられる。
- Loc.O3北-1で認められたざくろ石類は、andraditeの含水鉱物であるhydroandraditeの可能性がある。

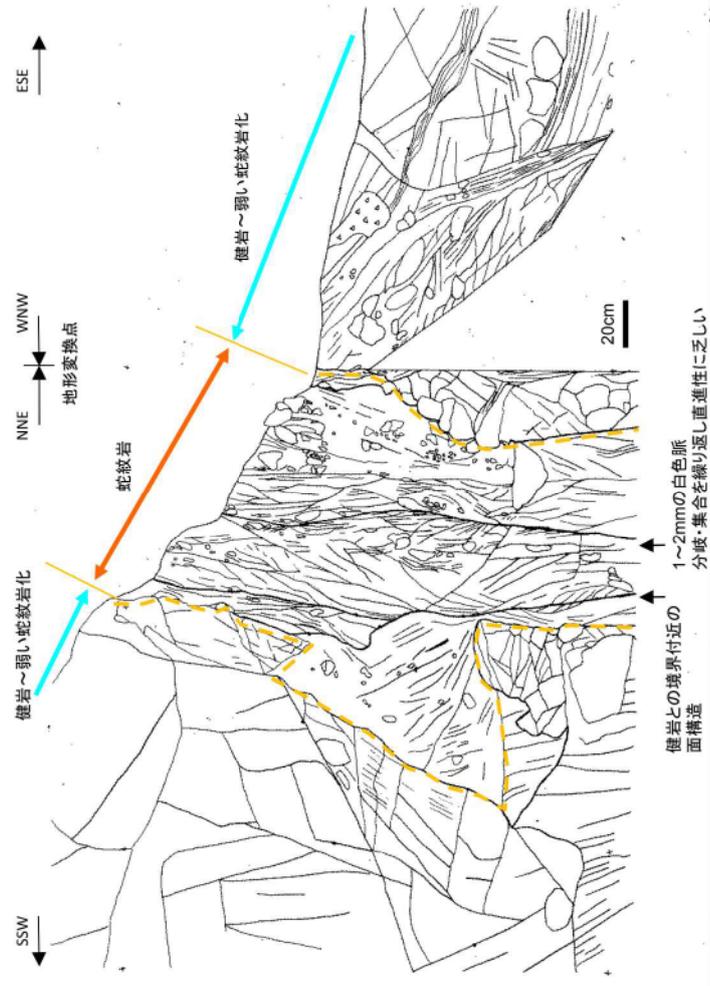
第 3.3.47 図 O 3 リニアメント (北) 露頭観察結果 (Loc. O 3北-3)

・リニアメント直下で蛇紋岩を確認した。蛇紋岩は一部軟質化している。
 ・蛇紋岩中に認められる面構造は走向・傾斜は概ねリニアメントの方向と調和的であるが、直線的ではなく走向・傾斜は一定でない。蛇紋岩は一部軟質化しているが、ある一定方向の卓越するせん断構造は認められない。
 ・健岩部と蛇紋岩との境界は漸移的である。
