第 3.3.48 図 O3リニアメント (北) 露頭観察結果 (Loc. O3北-4)

第3.4.1図 敷地の地質調査位置図

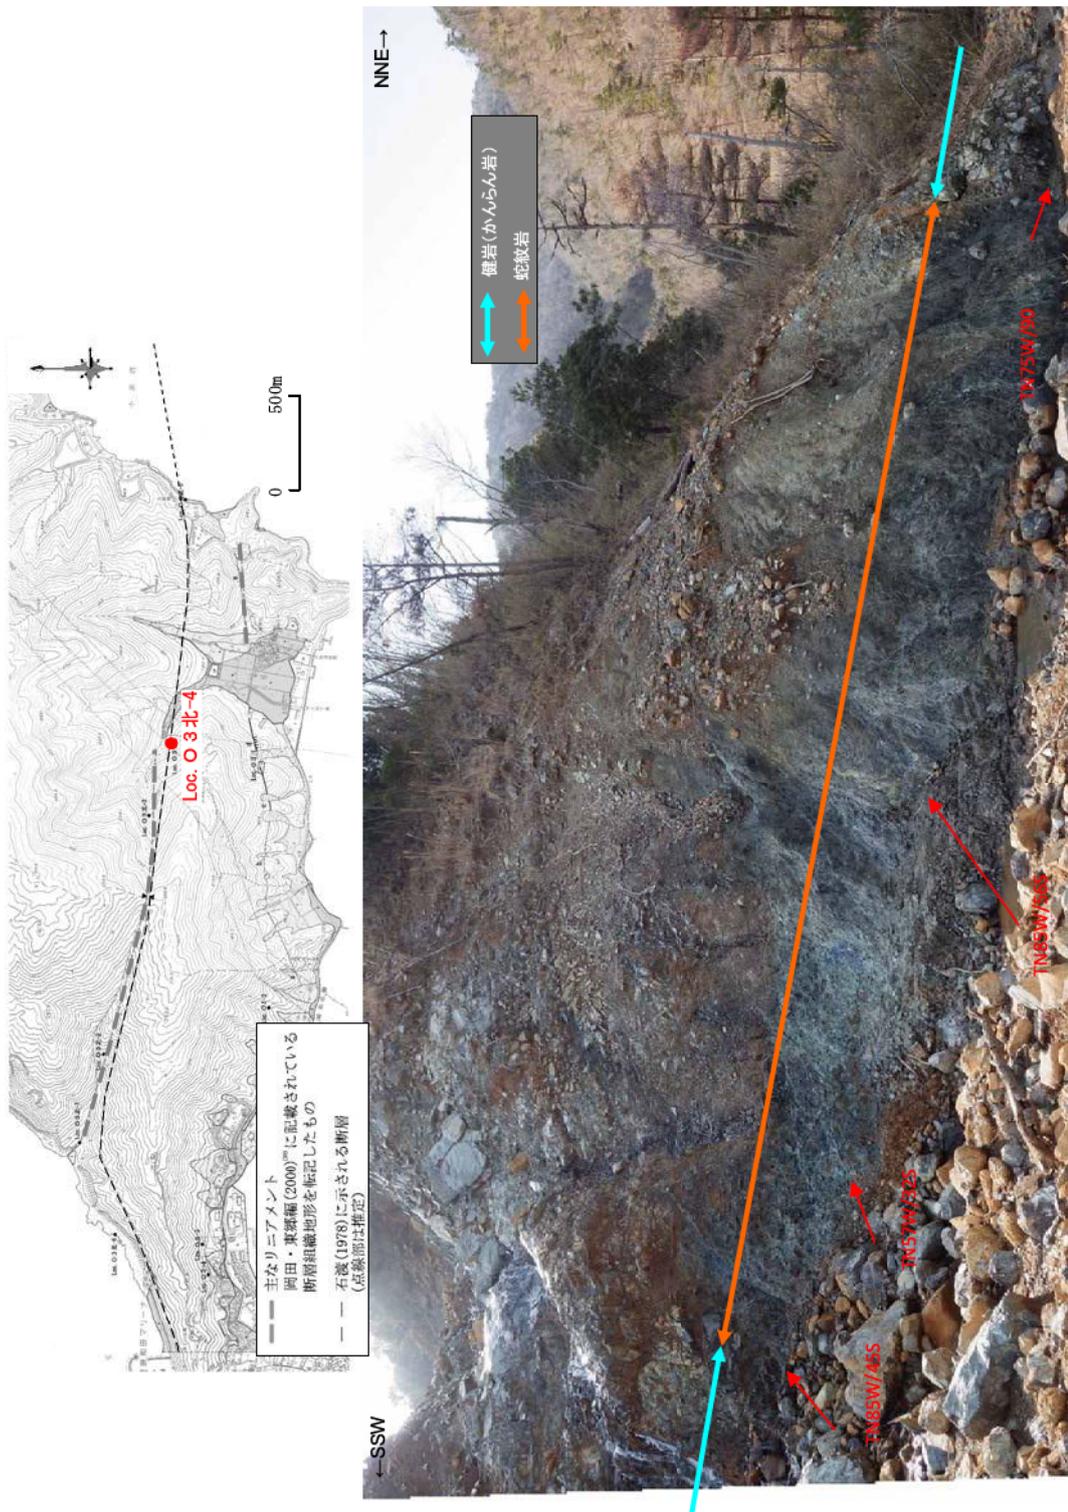
・リニアメント付近でかんらん岩中に挟在する蛇紋岩を確認した。
 ・蛇紋岩中に認められる面構造はおおむねWNW-ESE走向であり、リニアメントの方向と調和的である。
 ・蛇紋岩中には、ある一定方向の卓越するせん断構造は認められない。部分的に粘土〜りん片状を呈する著しく蛇紋岩化した箇所も見られるが、その分布は不規則な樹枝状あるいはモザイク状である。

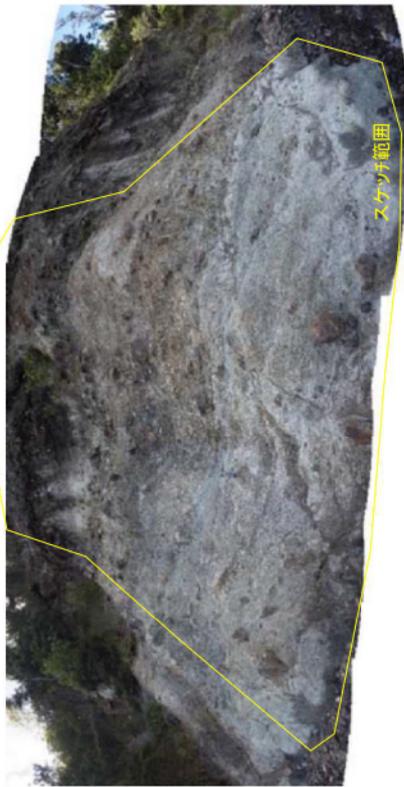
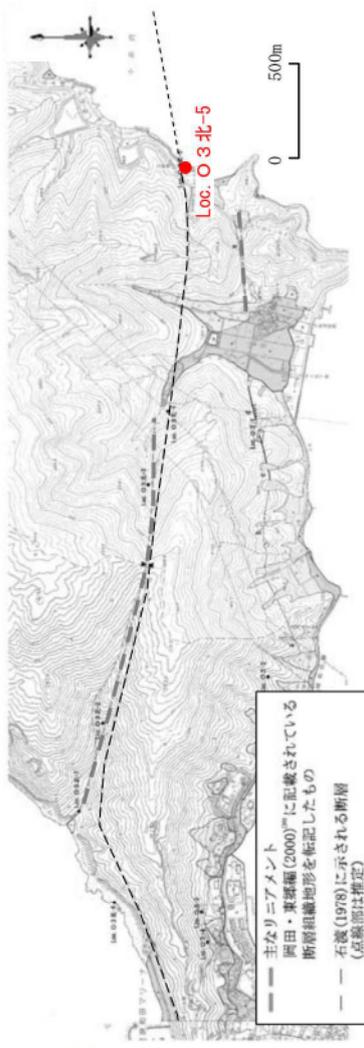
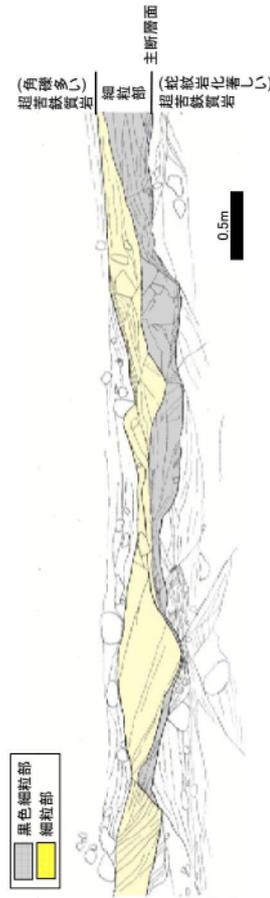
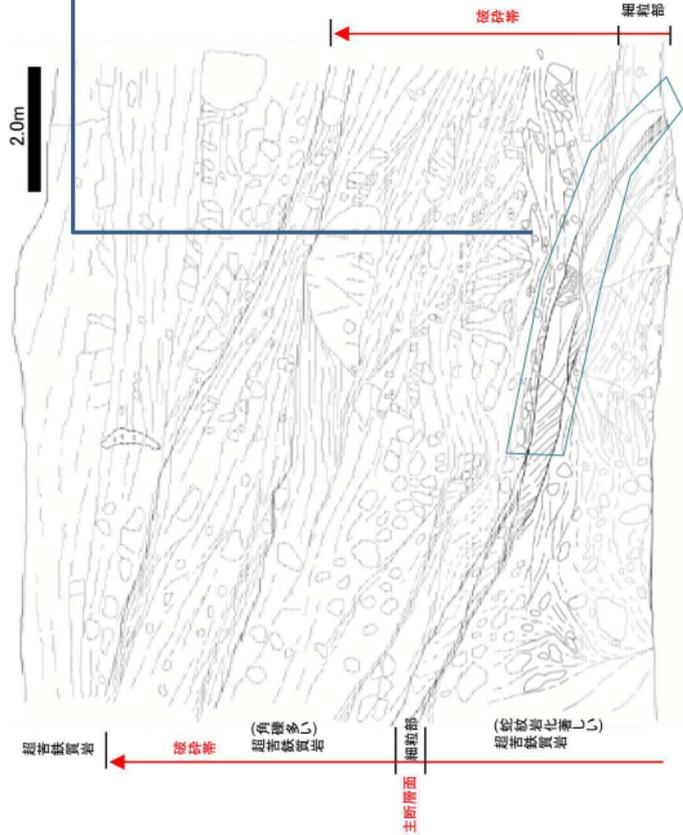
第 3.3.49 図 O3 リニアメント (北) 露頭観察結果 (Loc. O3北-5)

・リニアメント延長部の大島半島東岸のLoc.O3北-5において、蛇紋岩中に断層を確認した。
 ・破砕帯は約10m～15m程度であり、全体が固結している。
 ・認められた破砕帯中で、比較的連続的でない断層構造があり、最も細粒な部分を主断層面として評価した。
 ・露頭中央付近に細粒な主断層面が認められた。
 ・主断層面は露頭中で膨縮し、直線性に欠ける。また、固結しており、軟質な断層ガウジは認められない。
 ・黒色細粒部の幅は2cm～30cm程度であり、固結している。
 ・主断層面の走向傾斜は、おおむねENE-WSWの走向が多く、傾斜は高角度のNW～N傾斜である。

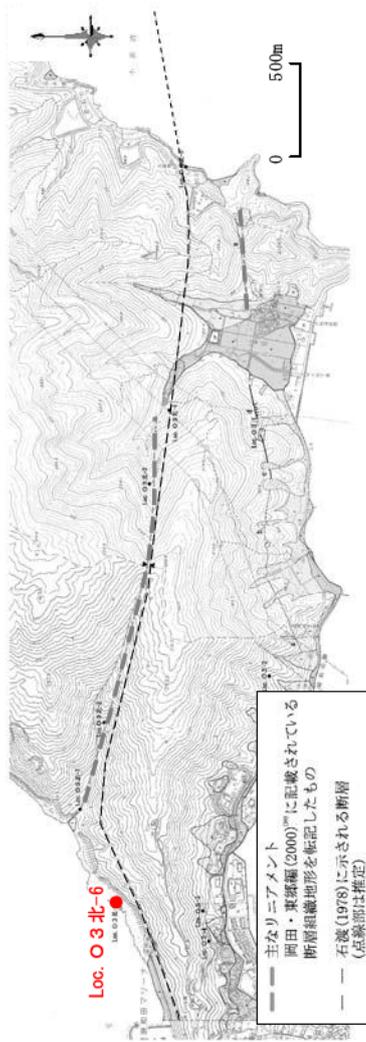
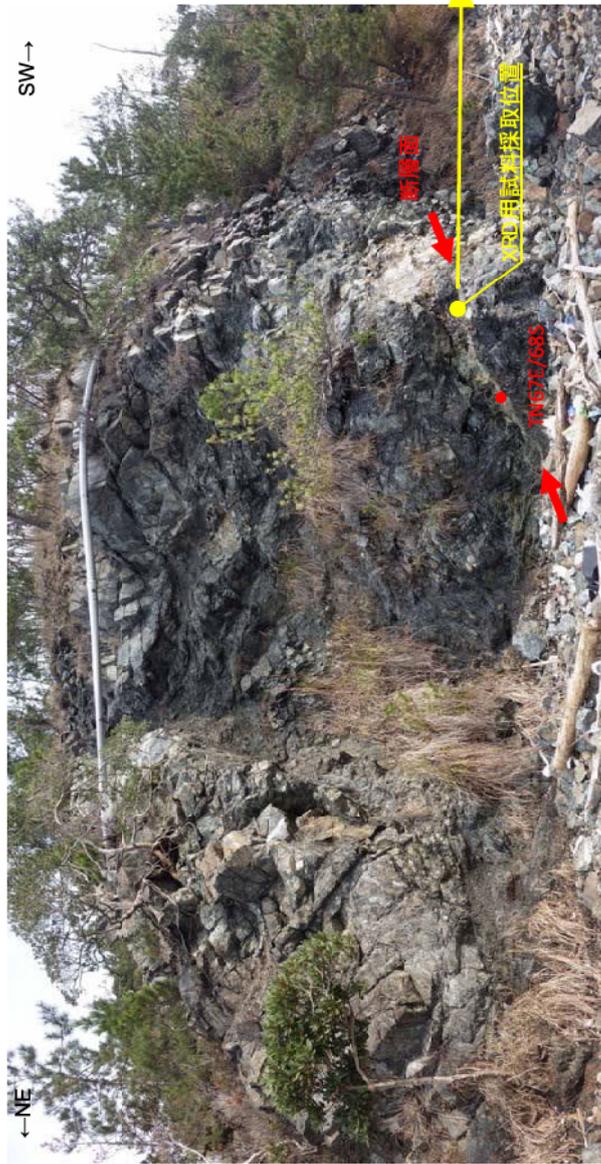
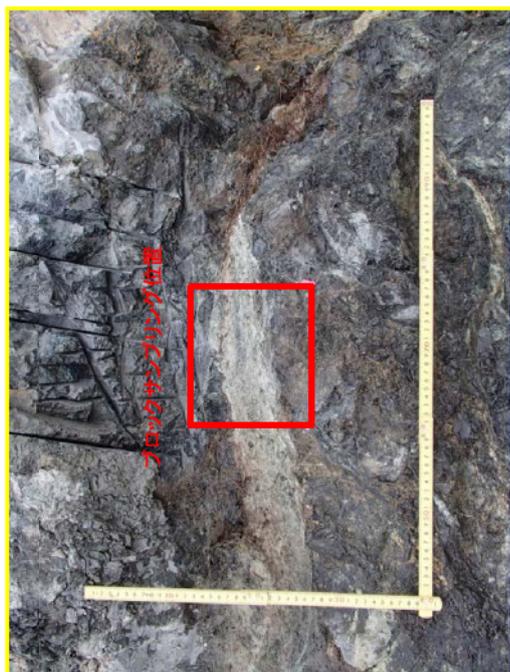
第 3.3.50 図 O3リニアメント (北) 露頭観察結果 (Loc. O3北-6)

・断層の走向傾斜はN67E/68S。砂状破砕部からなり、固結している。幅は10cm～20cm程度。
 ・断層は、破砕部に直線的で連続の良い断層面は認められない。

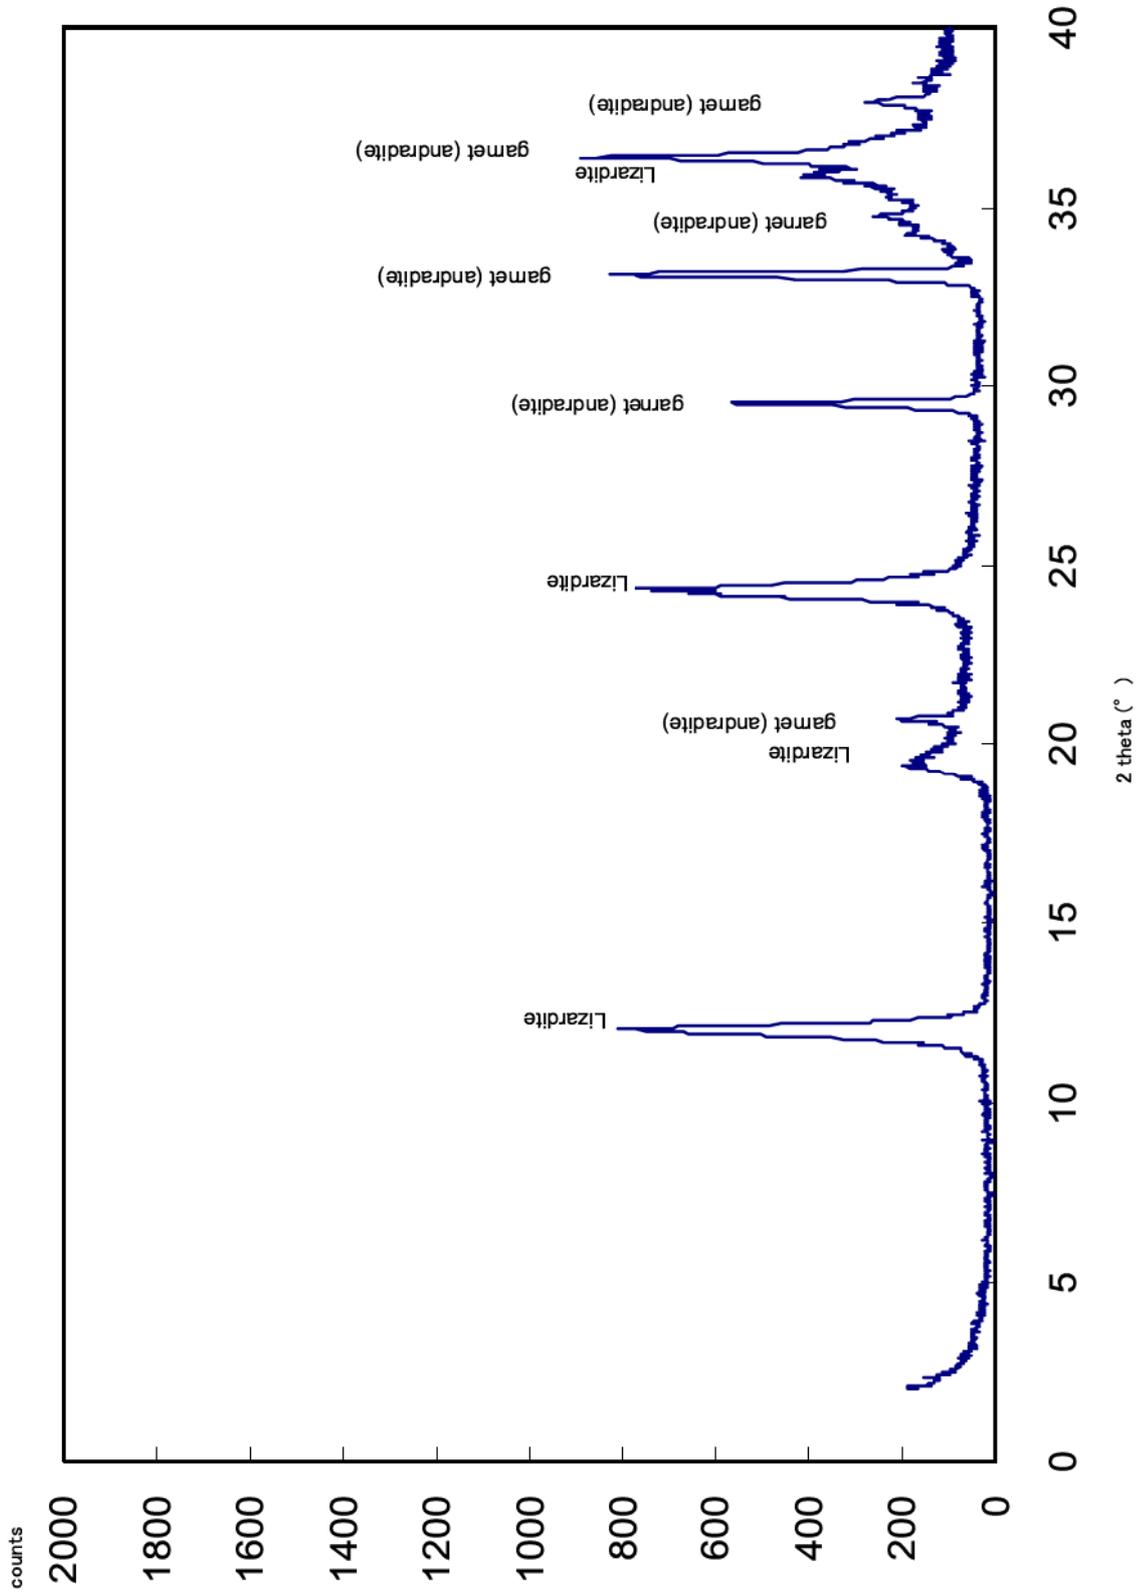
第 3.3.51 図 O 3 リニアメント (北) X 線回折法による分析結果 (Loc. O 3 北-6)

断層面に認められる鉱物は蛇紋石 (Lizardite)、ざくろ石類 (Andradite) である。

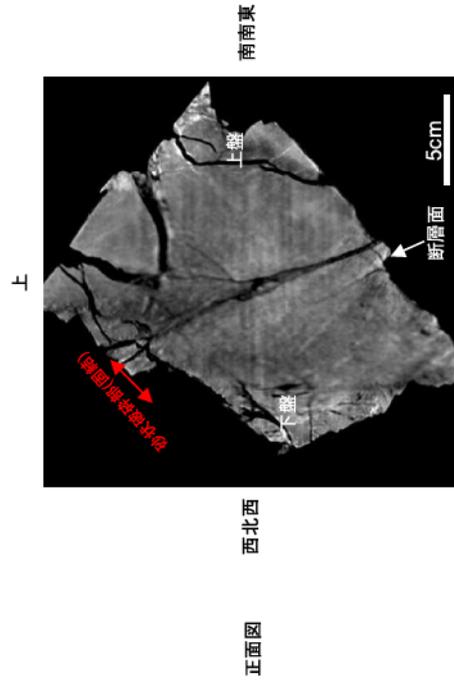
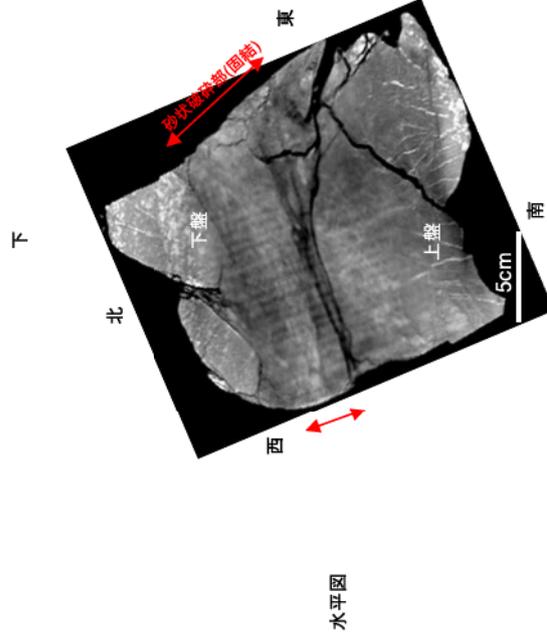
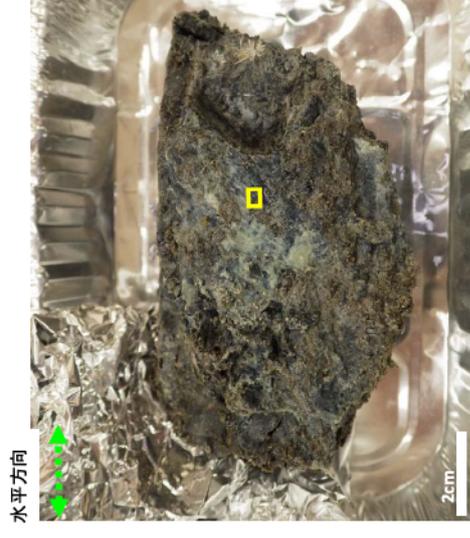
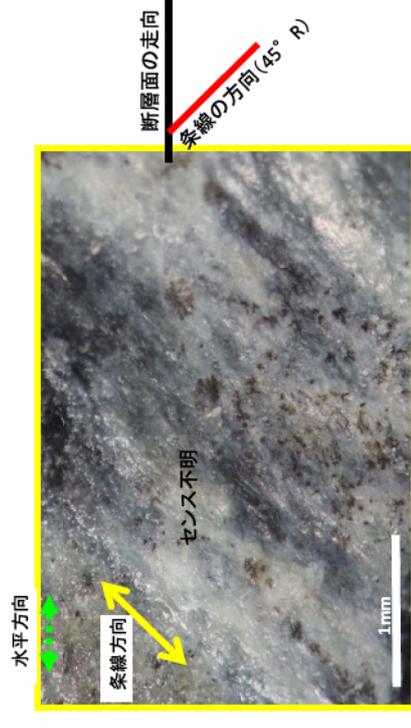
断層の走向傾斜：TN67E/68S
 縦ずれ成分：不明、横ずれ成分：不明
 固結した砂状破砕部

断層面の状況(最新面近傍の断層面：上盤側)

鉱物によって被覆された不明瞭な条線が認められた。

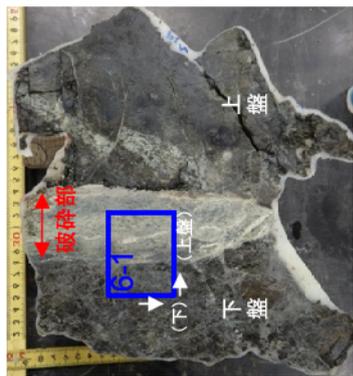
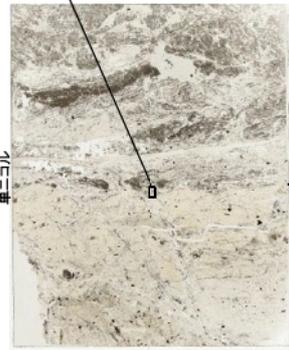
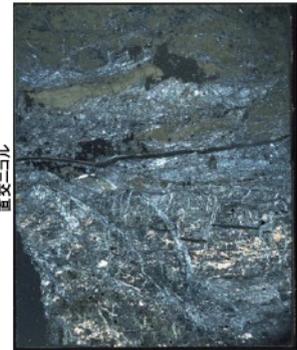
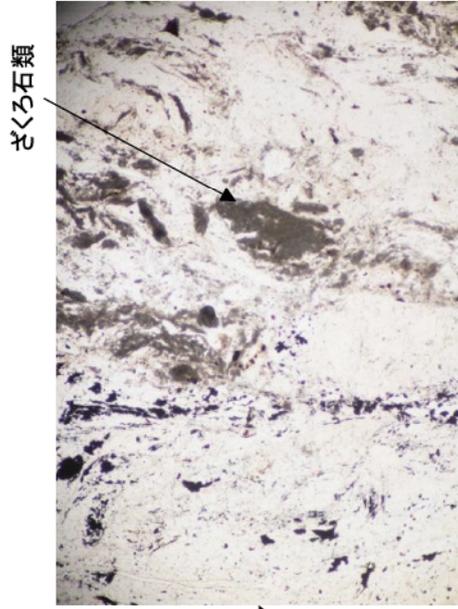
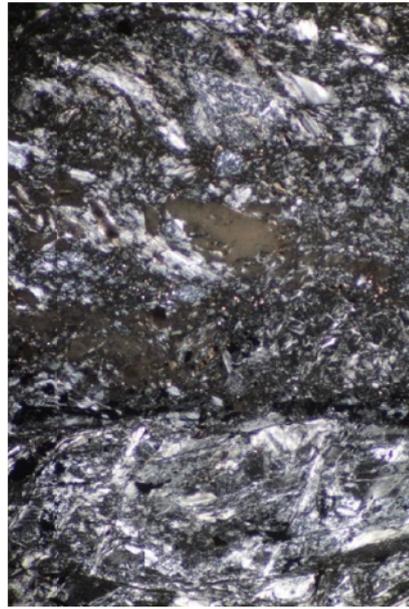
第 3. 3. 53 図 (1) O 3 リニアメント (北) 薄片観察結果 (Loc. O 3 北-6) (1)

- 破碎部では、塑性的な変形が認められる。
- また、破碎部にはざくろ石類 (andradite) が晶出し、結晶に破碎や変形は認められない。

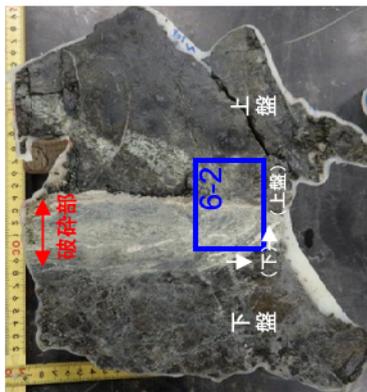
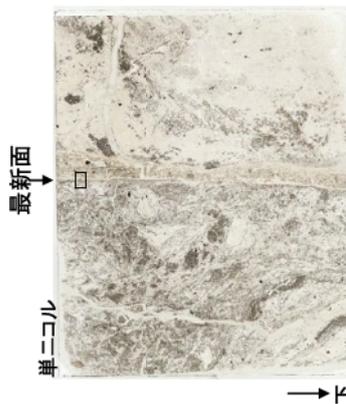
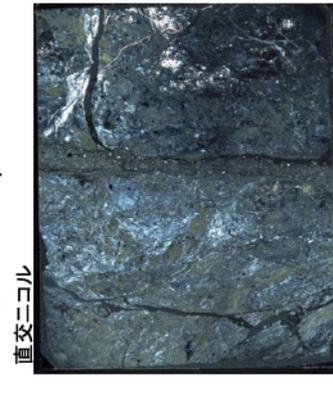
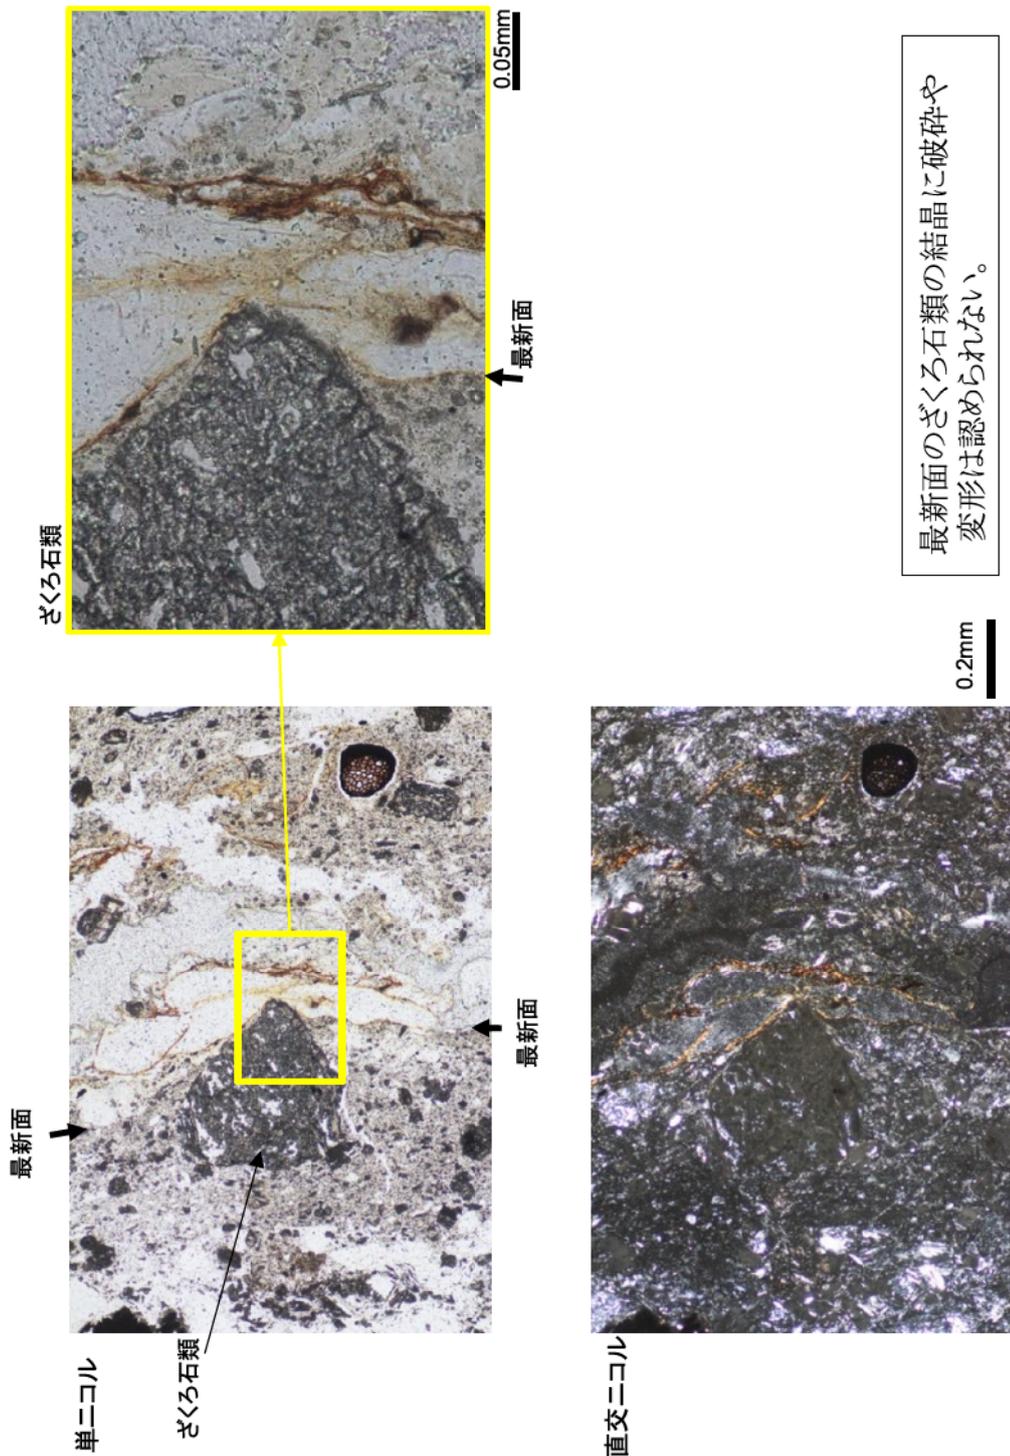
第 3.3.53 図 (2) O 3 リニアメント (北) 薄片観察結果 (Loc. O 3 北-6) (2)

最新面のざくろ石類の結晶に破碎や変形は認められない。

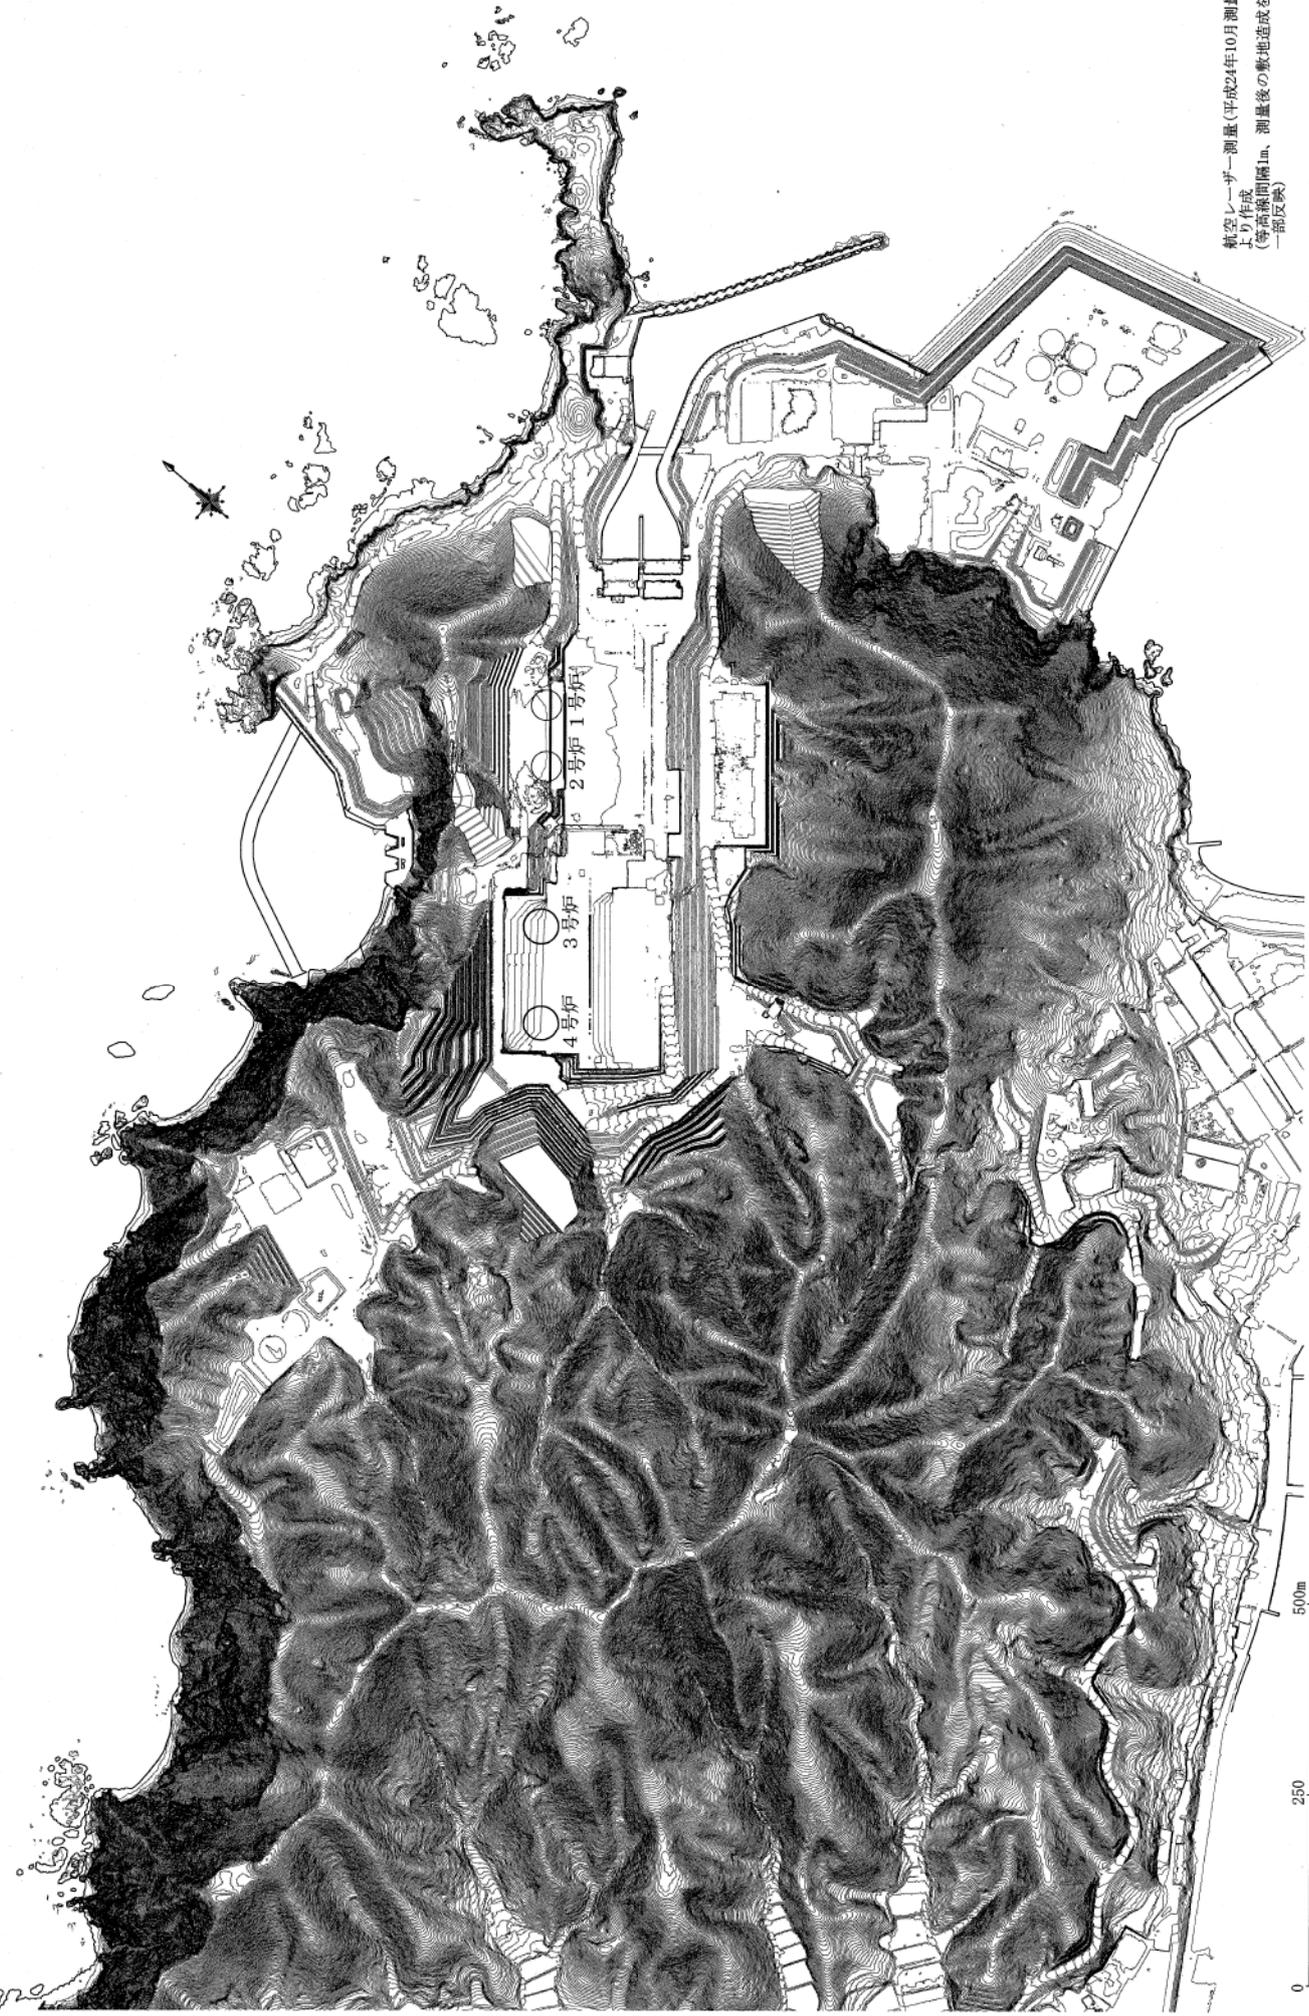
第3.4.2図 敷地の地形図

航空レーザー測量(平成24年10月測量)
より作成
(等高線間隔1m、測量後の敷地造成を
一部反映)

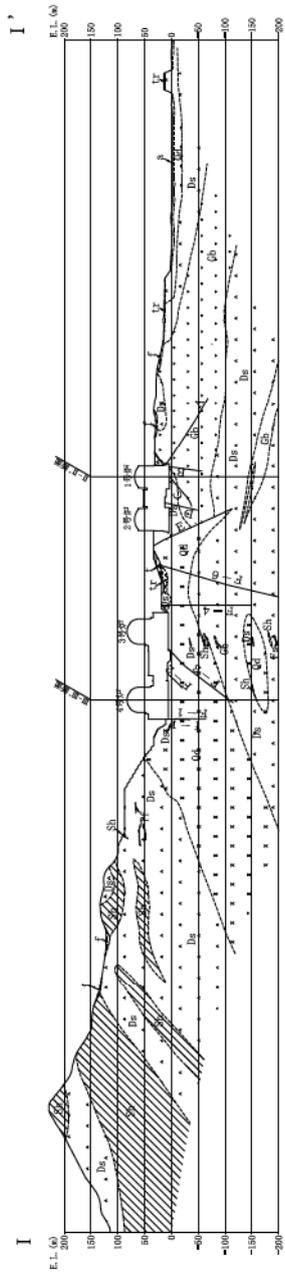
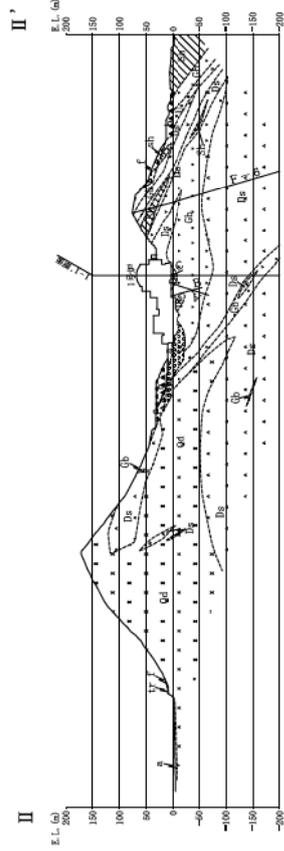
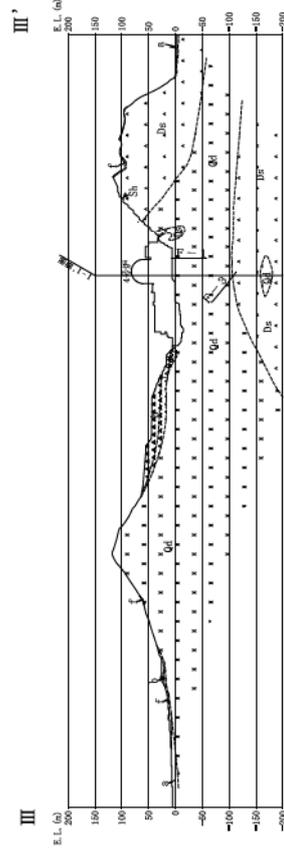
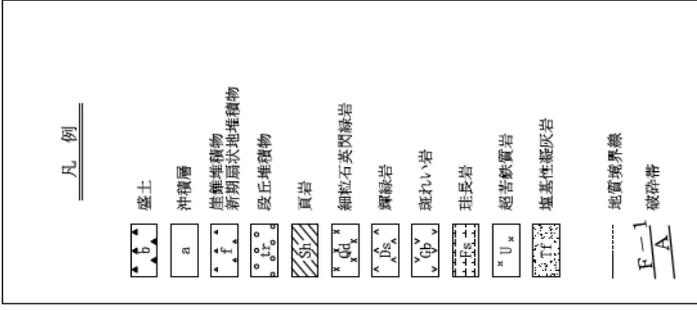
第3.4.5図 敷地の地質断面図

※地質断面図で人工改変地(△)としている部分は、実際に分布する地質で表現した。
 ※断面図作成位置は第3.4.4図に示す。

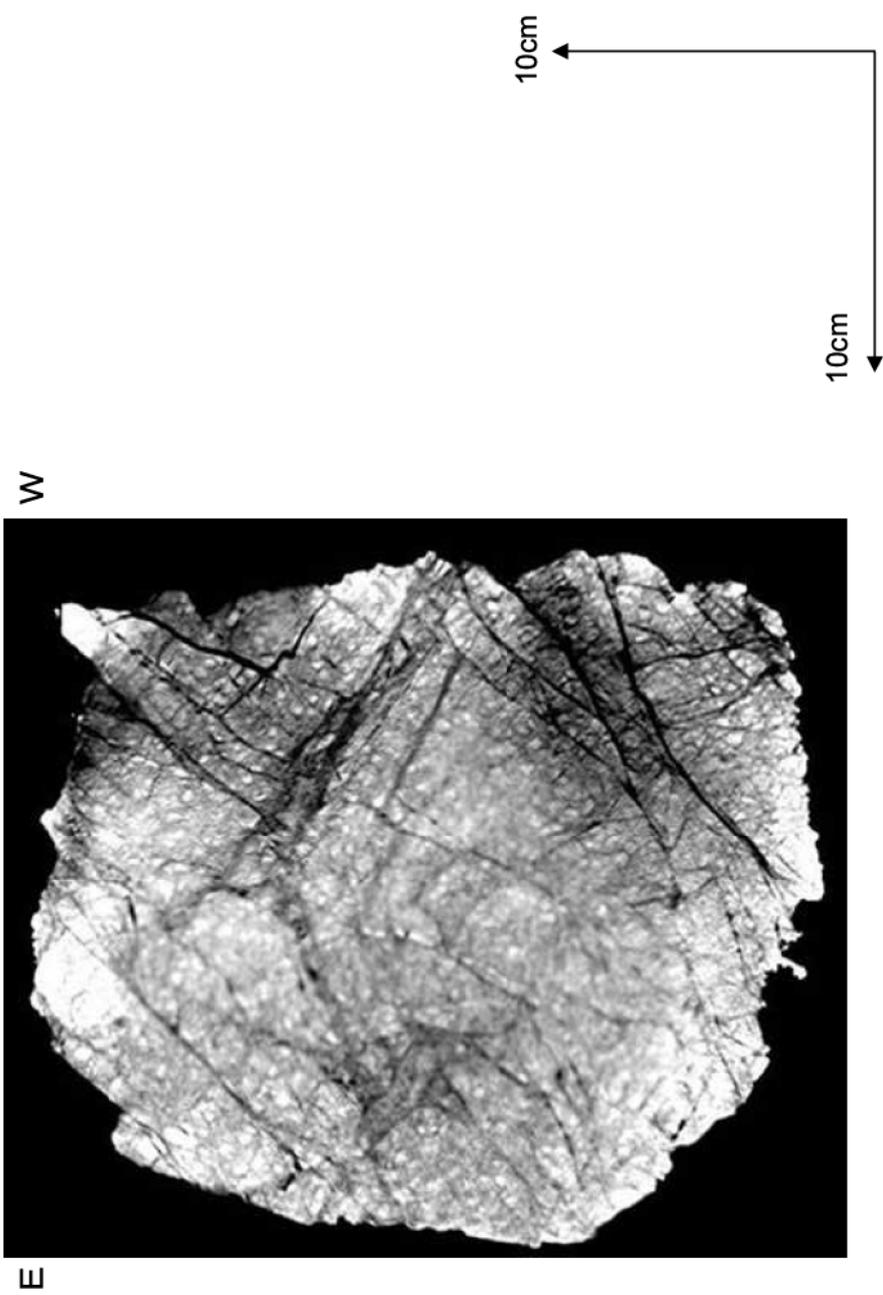
第3.4.8図 台場浜トレンチ破碎部 a 付近 CT 画像解析結果

破碎部aの上盤のブロックサンプリングの結果は、全体として無構造の角礫状を呈し、明瞭な複合面構造は認められない。

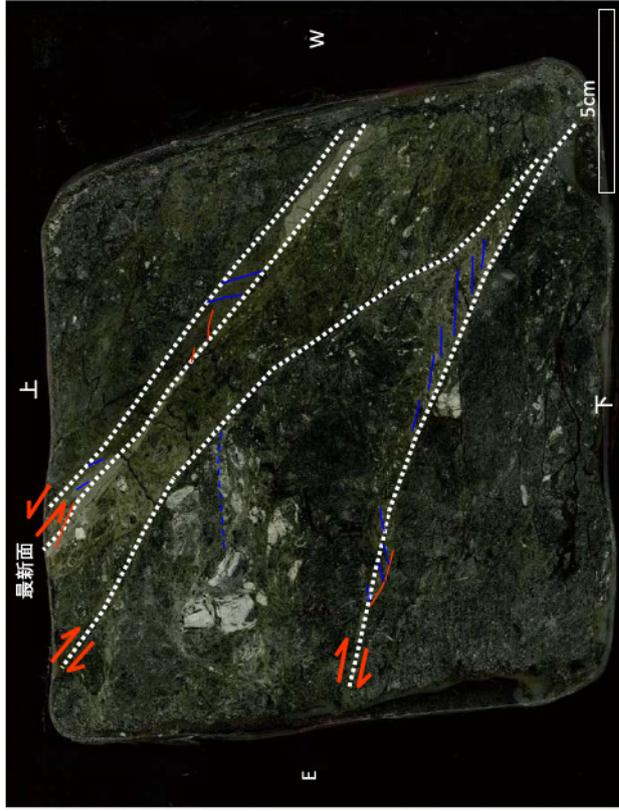
研磨片(縦ずれ成分観察用)

- Y面
- R1面
- P面
- 引きずり構造

- ・主せん断面近傍の複合面構造により、逆断層成分を伴うと考えられる。
- ・せん断面周辺では正断層成分を示す引きずり構造が認められる。

第3.4.9図 台場浜トレンチ破砕部b 研磨片観察結果

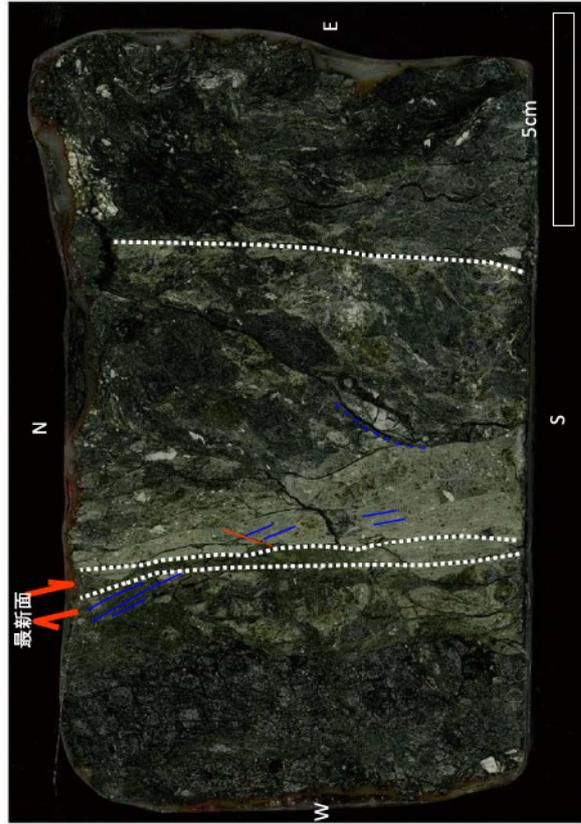
研磨片(横ずれ成分観察用)

- Y面
- R1面
- P面
- 引きずり構造

- ・主せん断面近傍で右横ずれ成分のR1面が認められる。
- ・せん断面周辺の引きずり構造により、左横ずれ成分を伴うと考えられる。

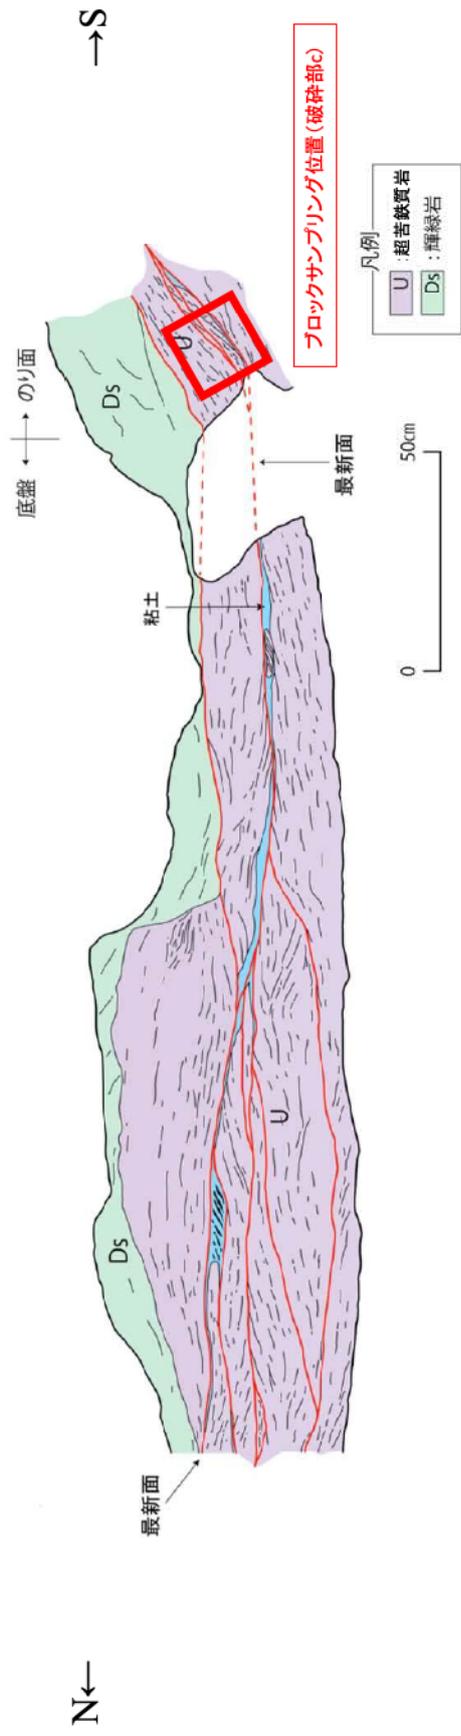
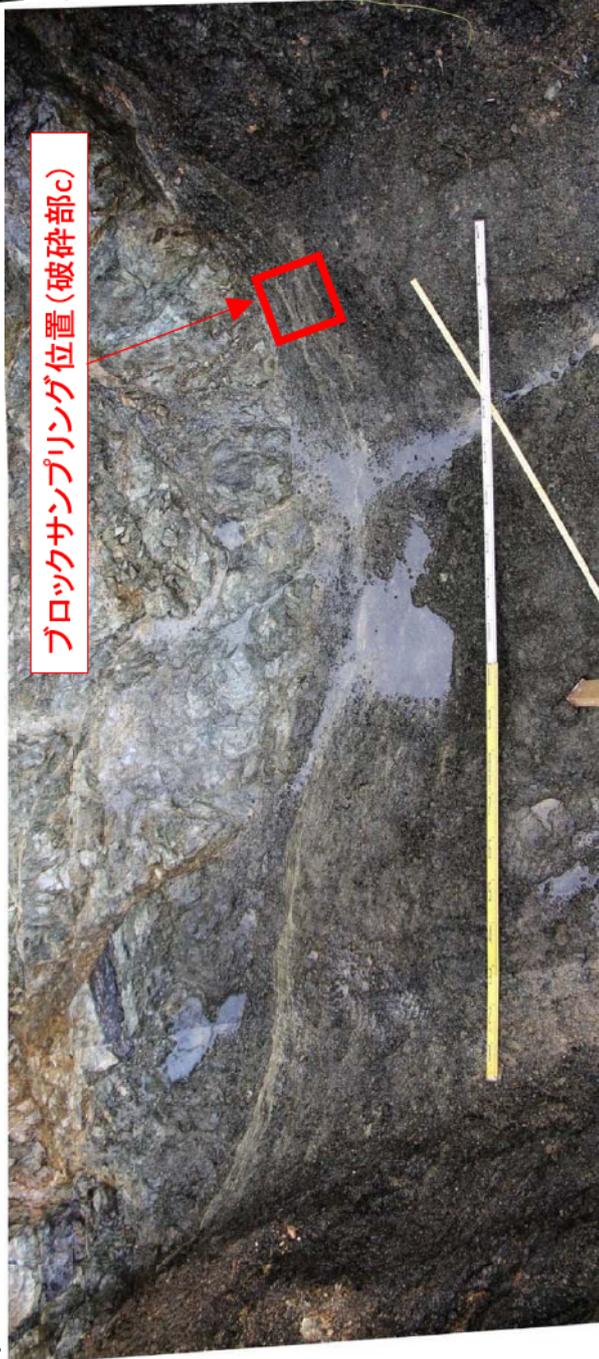
第 3.4.11 図 台場浜トレンチ東端付近底盤スケッチ

破砕部c

輝緑岩と超苦鉄質岩の境界は凹凸を有し、その分布は一部を除き破砕部と一致しない。
この地質境界付近の超苦鉄質岩中に湾曲した数条のすべり面 (破砕部c) が認められる。

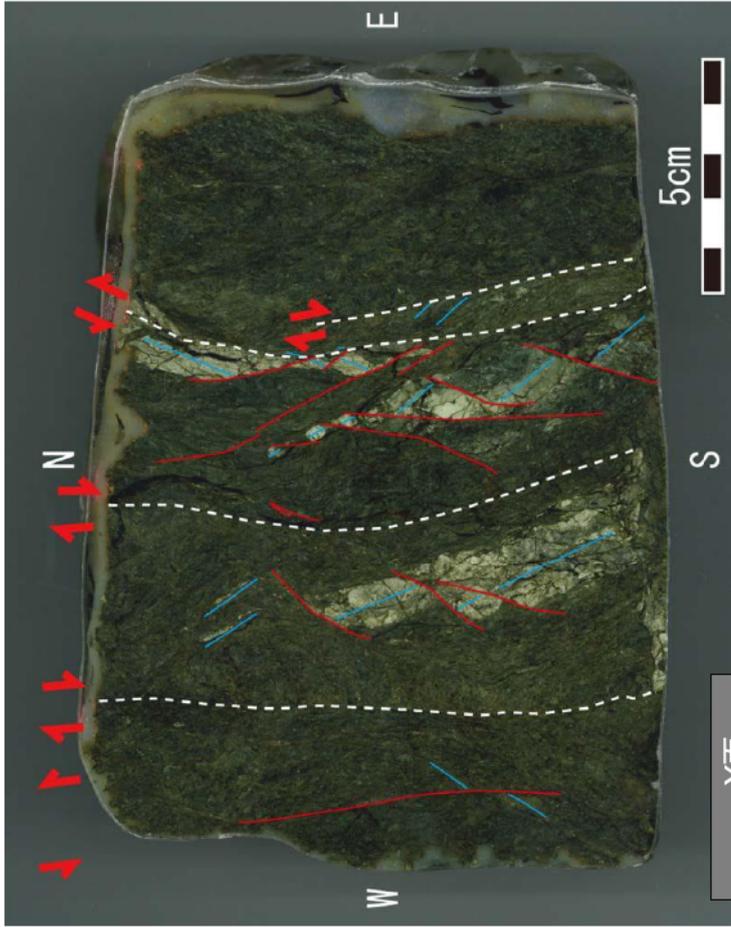
研磨片(横ずれ成分観察用)

- ・黒緑色を呈し、角礫状に破碎された蛇紋岩化した超苦鉄質岩類か
らなり、一部に破碎された白緑色脈を挟む。
- ・P面及びR1面がみられ、右横ずれセセンスを示す部分を主体とし、左横ずれセセンスを示す部分も認められる。縦ずれ成分観察用研磨片中の最新面に対応するY面(図中央)沿いには右横ずれセセンスを示すR1面が認められる。

第3.4.12図 台場浜トレンチ破碎部c 研磨片観察結果

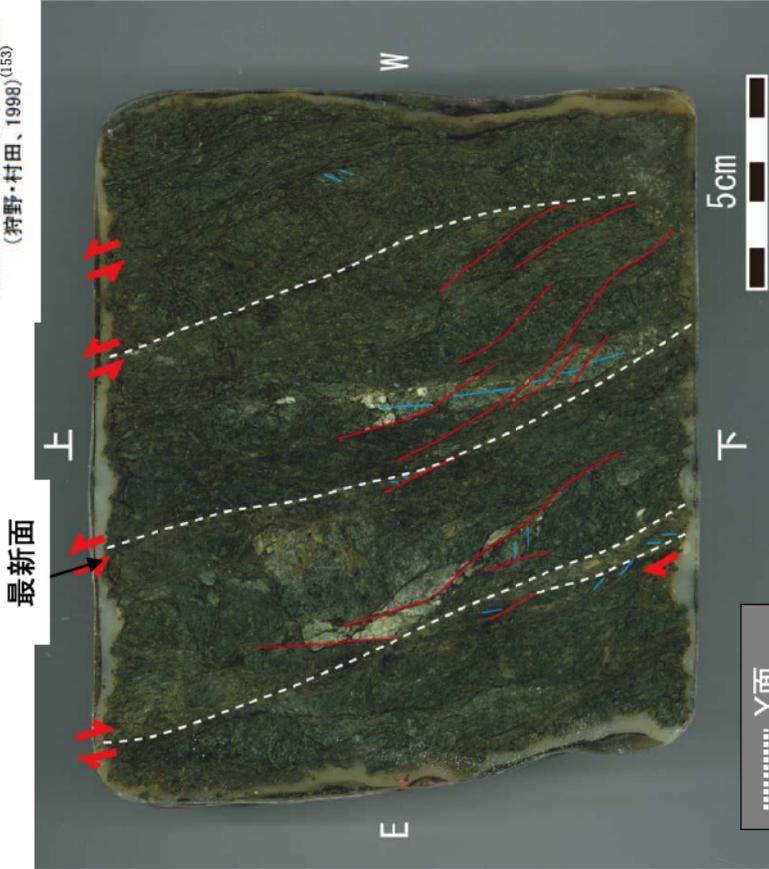
研磨片(縦ずれ成分観察用)

- ・黒緑色を呈し、角礫状に破碎された蛇紋岩化した超苦鉄質岩類か
らなり、一部に破碎された白緑色脈を挟む。
- ・P面及びR1面がみられ、逆断層セセンスを示す部分を主体とし、正断層セセンスを示す部分も認められる。最新面に沿っては逆断層セセンスが認められる。

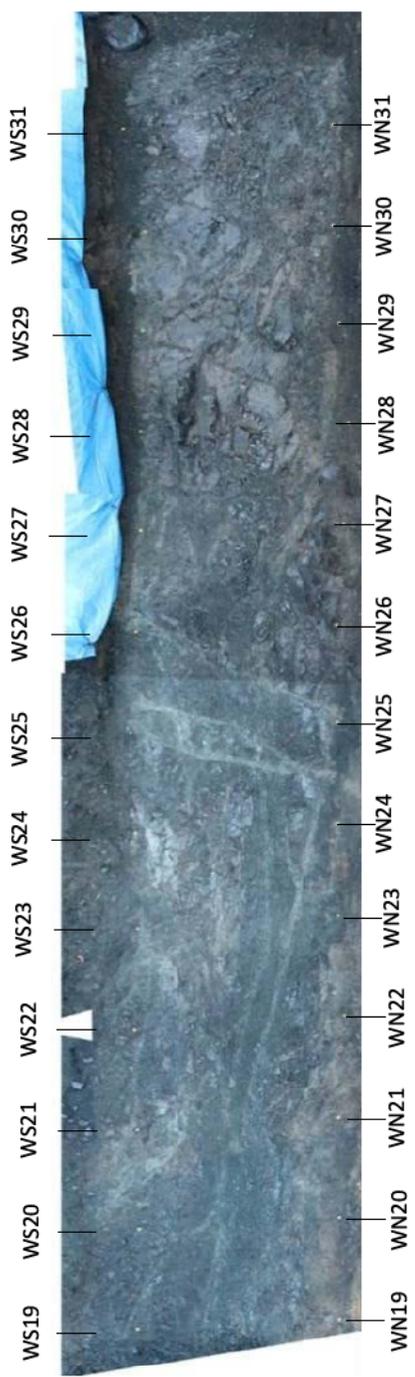
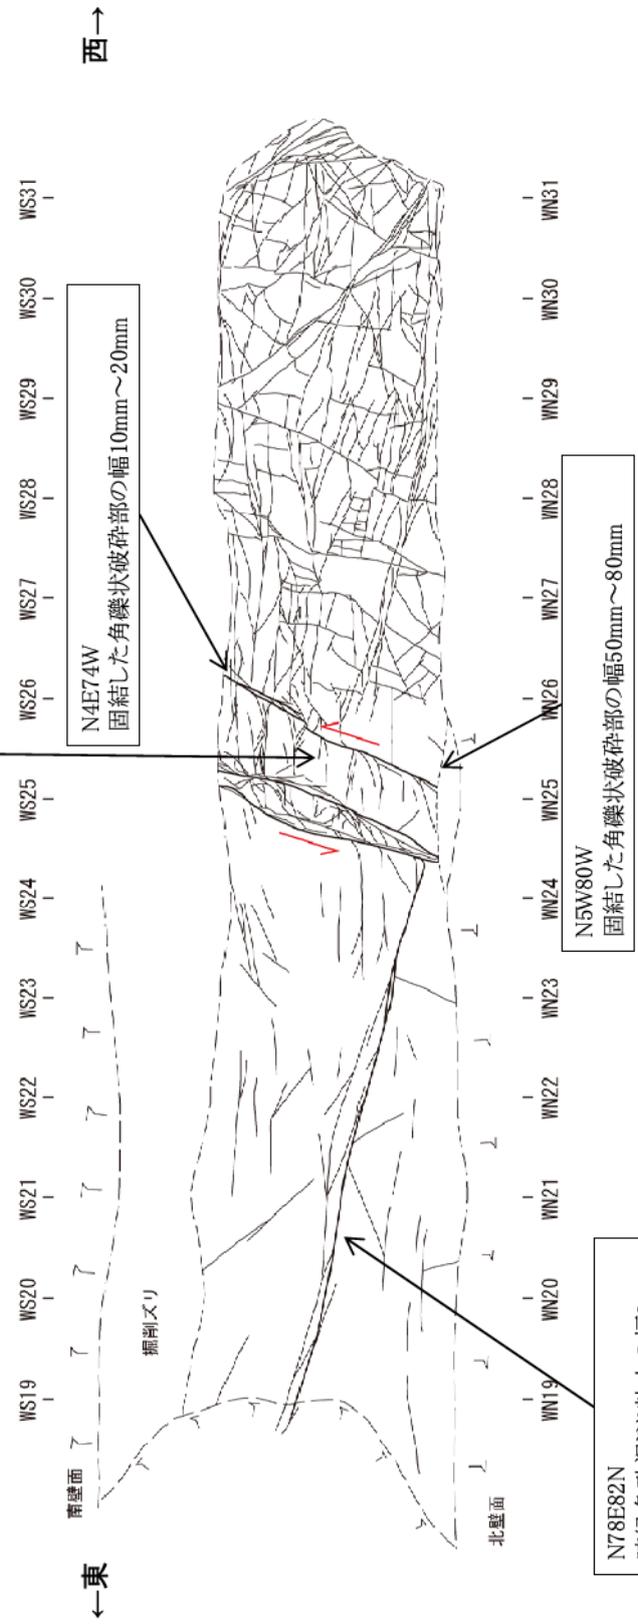
第 3.4.14 図 台場浜トレンチ底盤スケッチ (トレンチ西部)

N5W80W
2本のせん断面に挟まれた部分は角礫状破砕部主体。
左横ずれを示す構造を伴う。

N78E82N
暗緑色砂混じり粘土の幅2mm

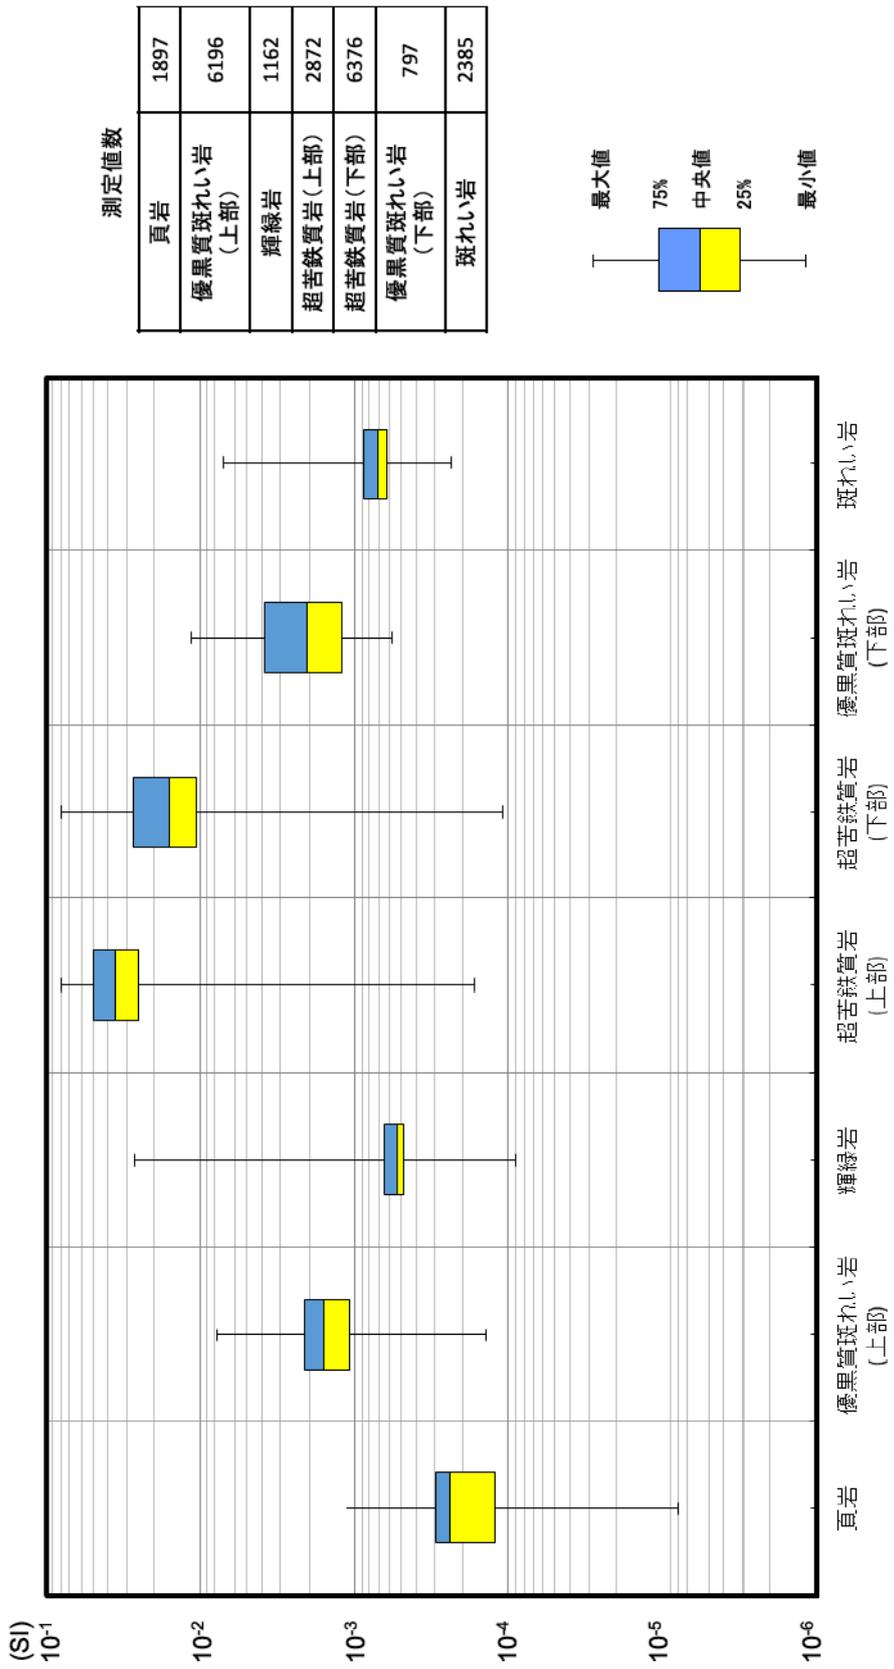
第 3. 4. 18 図 台場浜付近 帯磁率測定結果

- 台場浜周辺のボーリングのうち、No. 27-1、No. 27-2、No. 27-3、No. 27-4、No. 27-5、No. 27、No. 42孔の帯磁率を用いて、地質ごとに帯磁率を取りまとめた。
- 超苦鉄質岩は、挟在する輝緑岩より上部を「超苦鉄質岩 (上部)」、下部を「超苦鉄質岩 (下部)」と区分した。
- 優黒質斑れい岩は、超苦鉄質岩の上位を「優黒質斑れい岩 (上部)」、下位を「優黒質斑れい岩 (下部)」とした。
