第 3.3.48 図 O3リニアメント (北) 露頭観察結果 (Loc. O3北-4)

第3.4.1図 敷地の地質調査位置図

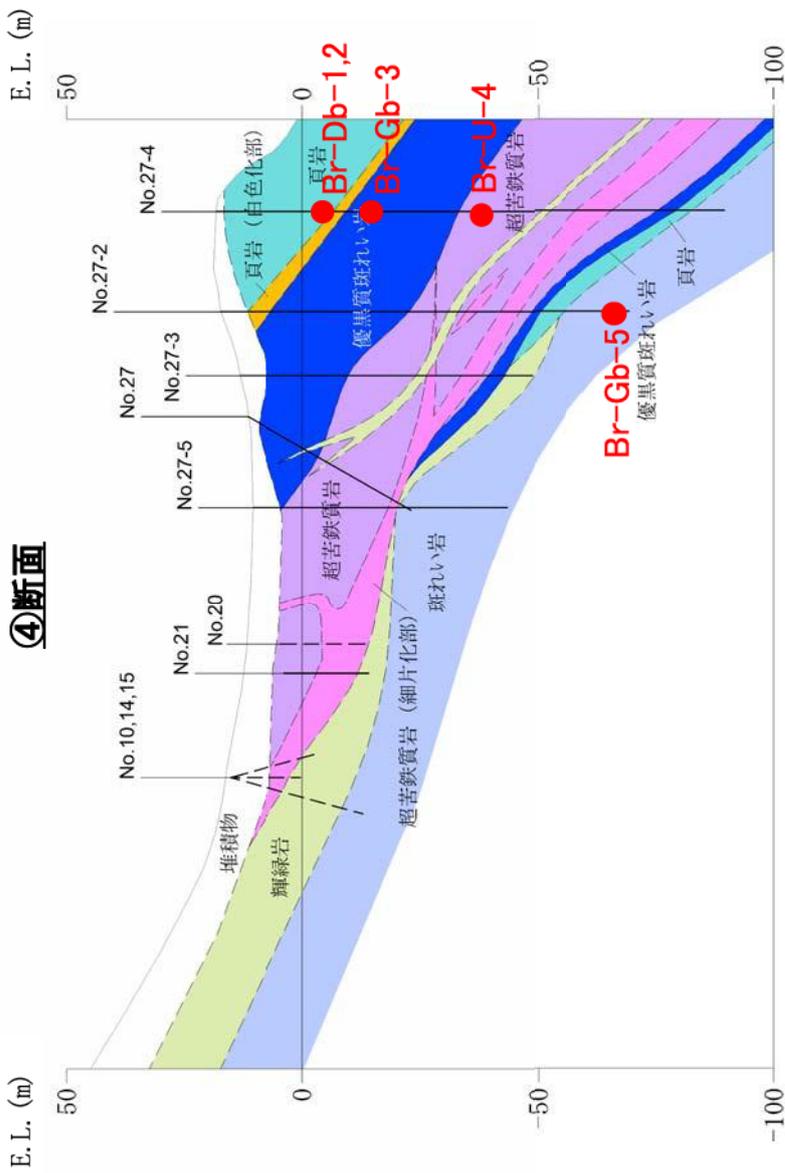
第 3.4.19 図(1) 台場浜付近 残留磁気測定結果(1)

試料番号	ボーリング孔	深度 (m)	岩種	帯磁率 ($\times 10^{-6}$ (SI))	伏角 ($^{\circ}$)	残留磁気強度 ($\times 10^{-3}$ (A/m))	Q値	残留磁気 の方向
Br-Db-1	No. 27-4	28.7	輝緑岩	57	9.8	1.9	0.11	正帯磁
Br-Db-2	No. 27-4	24.4	輝緑岩	60	10.9	3.3	0.18	正帯磁
Br-Gb-3	No. 27-4	29.1	優黒質斑れい岩	161	-14.6	9.2	0.19	逆帯磁
Br-U-4	No. 27-4	54.7	超苦鉄質岩	6307	-13.3	4465.7	2.29	逆帯磁
Br-Gb-5	No. 27-2	81.6	細粒斑れい岩	114	25.9	5.3	0.16	正帯磁

ボーリングコア試料のため方位復元が困難であり、偏角は測定不可

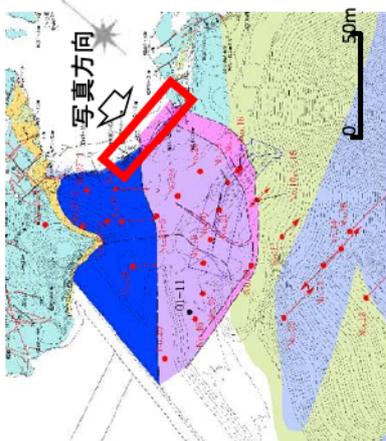
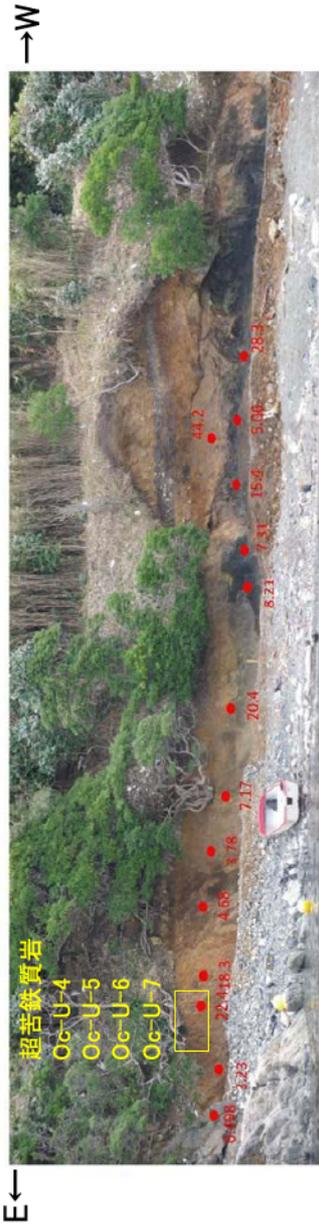
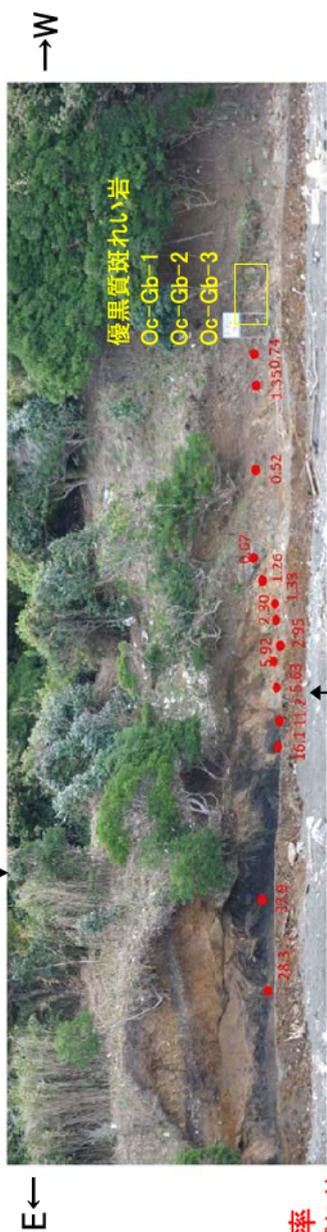
第3.4.19 図(2) 台場浜付近 残留磁気測定結果(2)

● 帯磁率
($\times 10^{-3}(\text{SI})$)

超苦鉄質岩/優黒質斑れい岩境界

試料番号	岩種	帯磁率 ($\times 10^{-5}(\text{SI})$)	偏角 ($^{\circ}$)	伏角 ($^{\circ}$)	残留磁気強度 ($\times 10^{-3}(\text{A/m})$)	Q値	残留磁気 の方向
Oc-Gb-1	優黒質斑れい岩	116	-0.88	56.42	6.5	0.15	正帯磁
Oc-Gb-2	優黒質斑れい岩	114	7.49	54.34	7.3	0.17	正帯磁
Oc-Gb-3	優黒質斑れい岩	97	42.29	28.35	5.1	0.14	正帯磁
Oc-U-4	超苦鉄質岩	2083	13.99	43.19	424.7	0.53	正帯磁
Oc-U-5	超苦鉄質岩	864	0.17	64.80	177.7	0.54	正帯磁
Oc-U-6	超苦鉄質岩	943	-1.05	63.62	195.2	0.53	正帯磁
Oc-U-7	超苦鉄質岩	1201	-17.94	61.25	238.2	0.52	正帯磁
