第 3.5.42 図 耐震重要施設及び非常設重大事故等対処施設と設置地盤に認められる破砕帯の位置関係

第 3.5.43 図 耐震重要施設及び常設重大事故等対処施設の設置地盤に認められる主な破砕帯の連続性確認結果

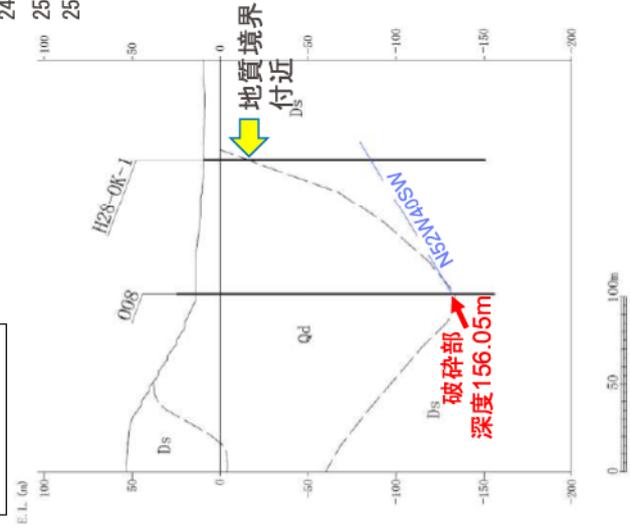
H28OK-1孔 岩種境界付近のコア写真

・H28OK-1孔の細粒石英閃緑岩と輝緑岩の境界付近において破砕部は認められない。

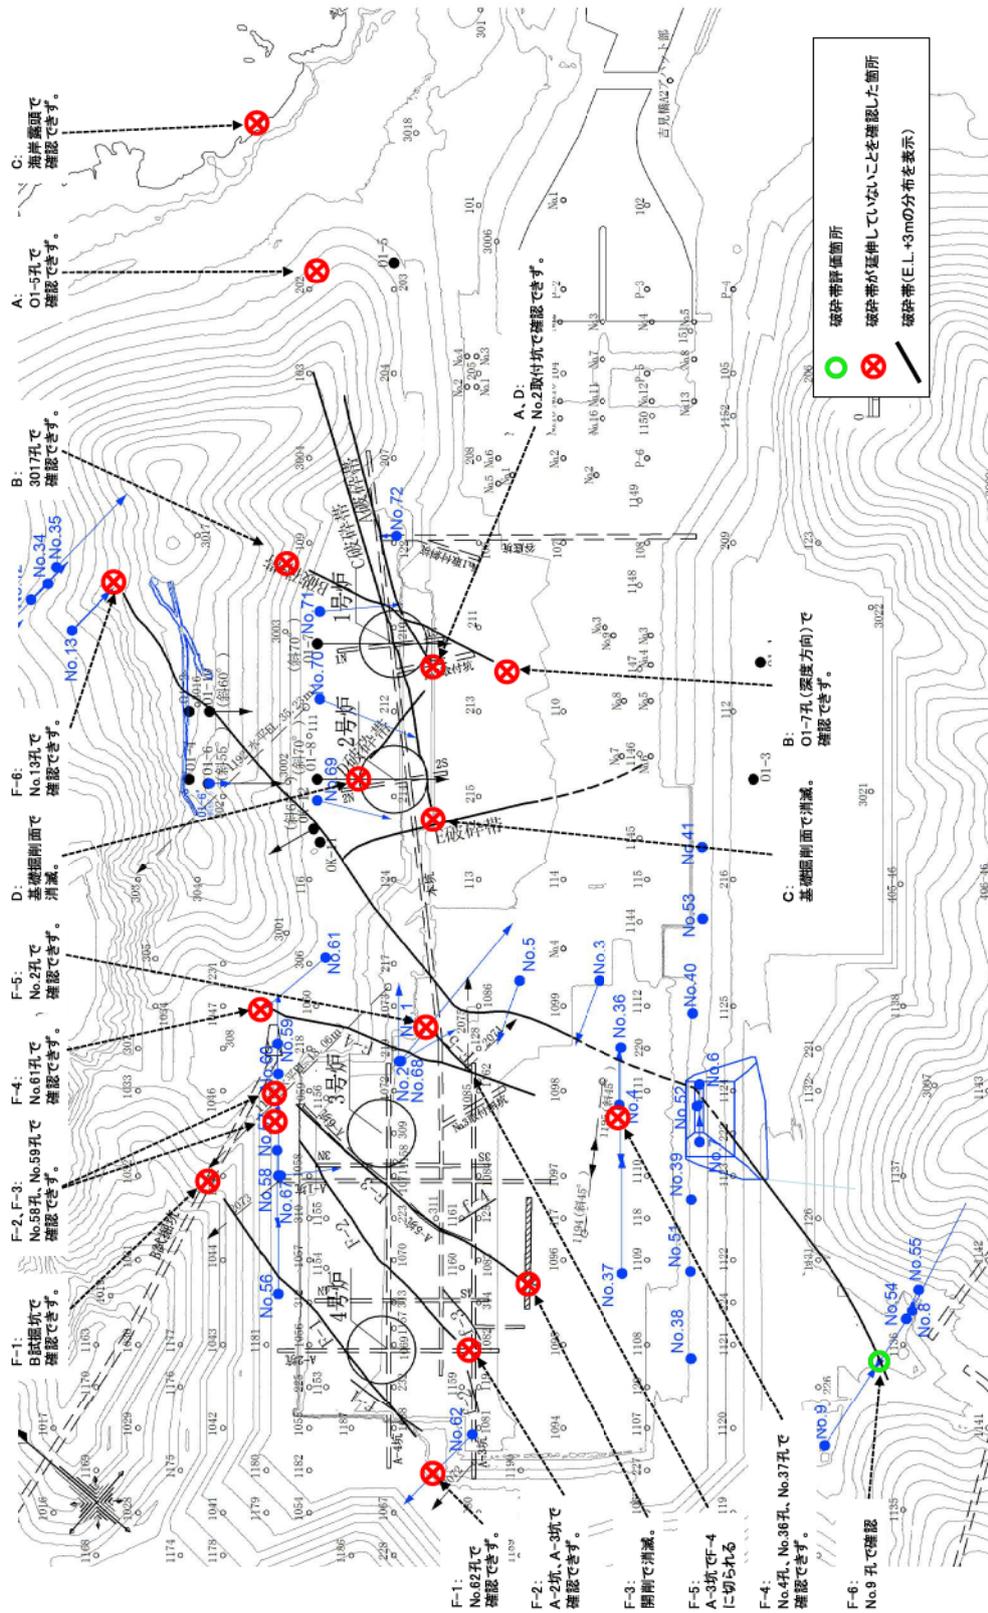
破砕帯	端点の評価		最大評価長さ(m)
	北端	南端	
F-1	北試掘坑	No.62孔	220
F-2	No.58孔、No.59孔	A-2坑、A-3坑	180
F-3	No.58孔、No.59孔	開削	190
F-4	No.61孔	No.4孔、No.36孔、No.37孔	220
F-5	No.2孔	A-3坑	40
F-6	No.13孔	No.9孔以南	650以上

破砕帯	端点の評価		最大評価長さ(m)
	北端	南端	
A	O1-5孔	No.2取付坑	230
B	3017孔	O1-7孔(深度方向)	190
C	海岸露頭	基礎掘削面	410
D	No.2取付坑(東端)	基礎掘削面(西端)	70
E	輝緑岩と細粒石英閃緑岩の境界に沿って分布		120以上

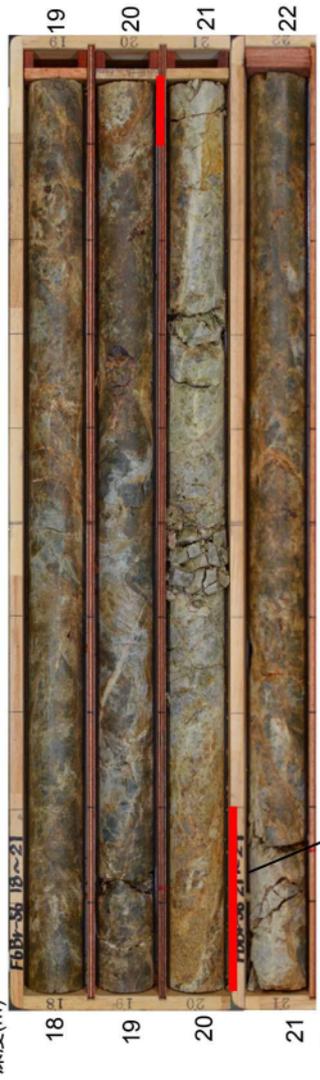
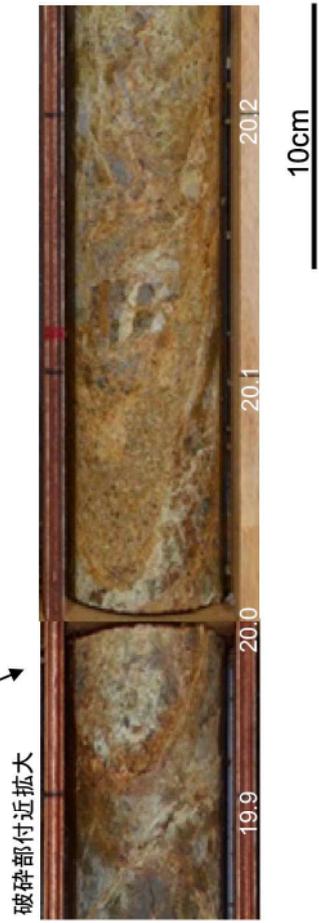
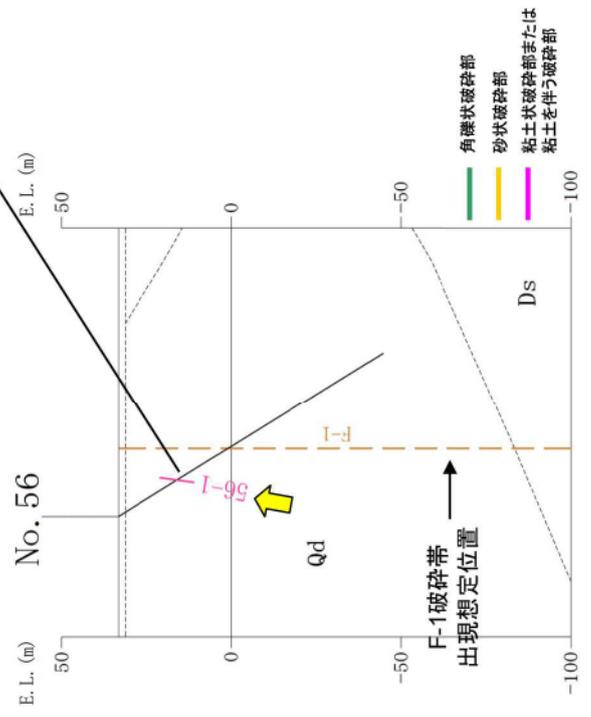
第 3.5.44 図 F-1 破碎帯 ボーリングコア観察結果 (No.56 孔)

No.56ボーリング(孔口標高:E.L.33.24m、掘進方向:49.1°、掘進角度:60°、掘進長:90m)

深度19.90m~20.20m  
 ・細粒石英閃緑岩中の粘土を伴う礫混り砂状破砕部(NI5E/86W)  
 ・破砕帯幅:5cm、粘土幅:5mm、未固結

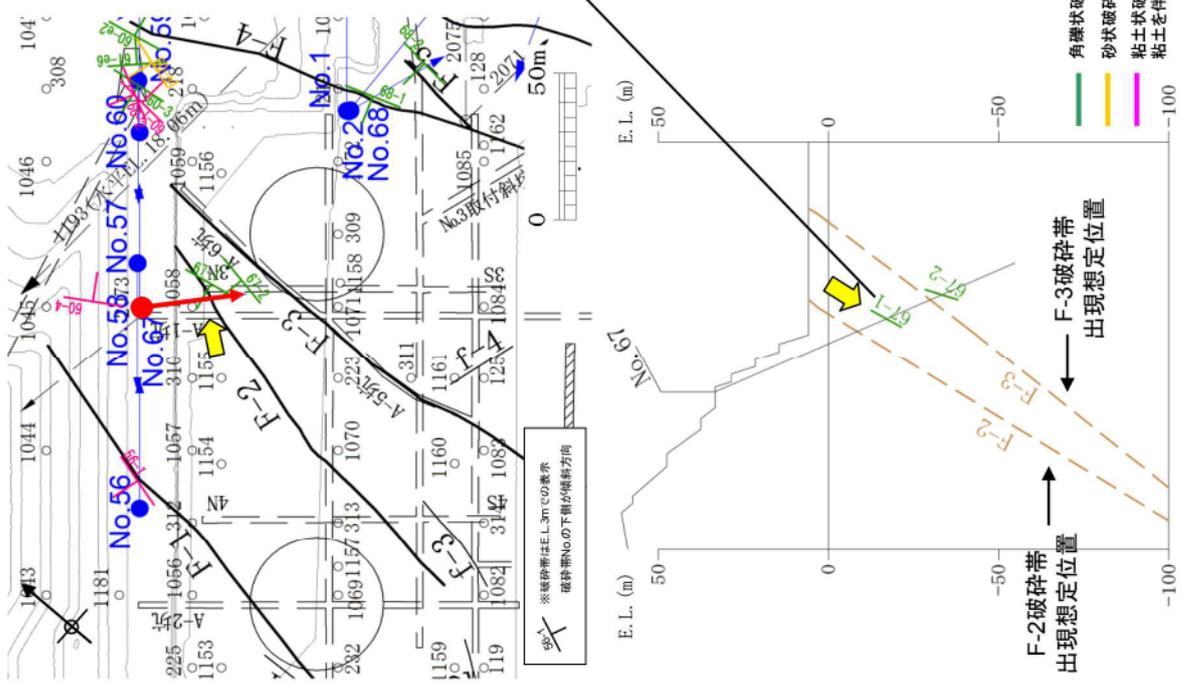
第3.5.46図 F-2破砕帯 ボーリングコア観察結果 (No. 67 孔)

No.67ボーリング(孔口標高:E.L.33.27m、掘進方向:132.1°、掘進角度:68°、掘進長:95m)

深度54.15m~54.25m

- ・細粒石英閃緑岩中の砂混り角礫状破砕部(N11W/73W)
- ・破砕帯幅:11cm、粘土幅:0mm

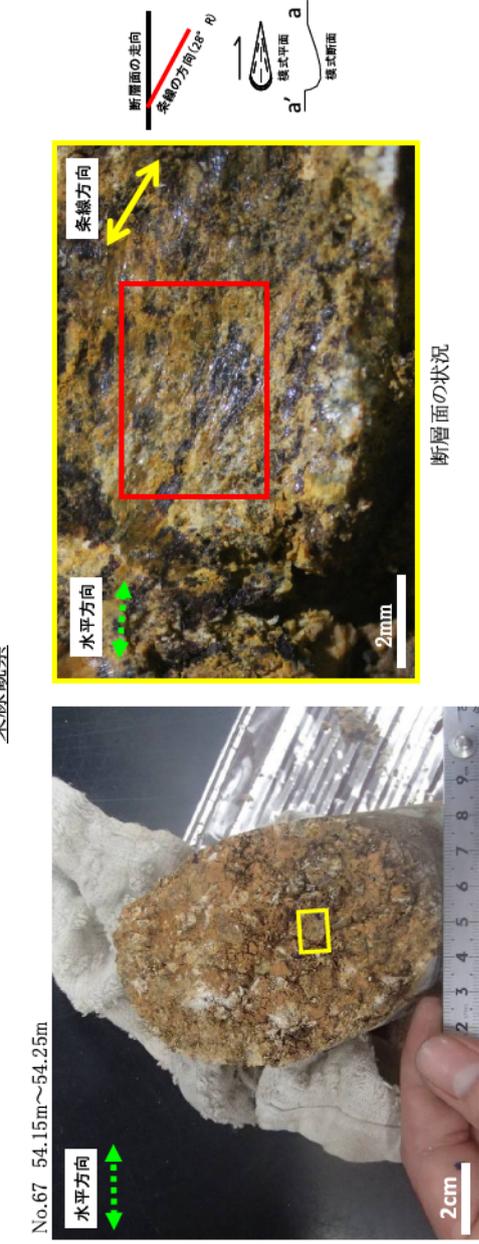
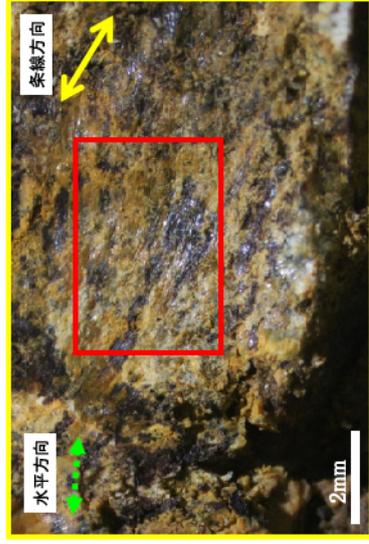
左横ずれ正断層

レイク28° Rの左横ずれ・正断層センスが認められた

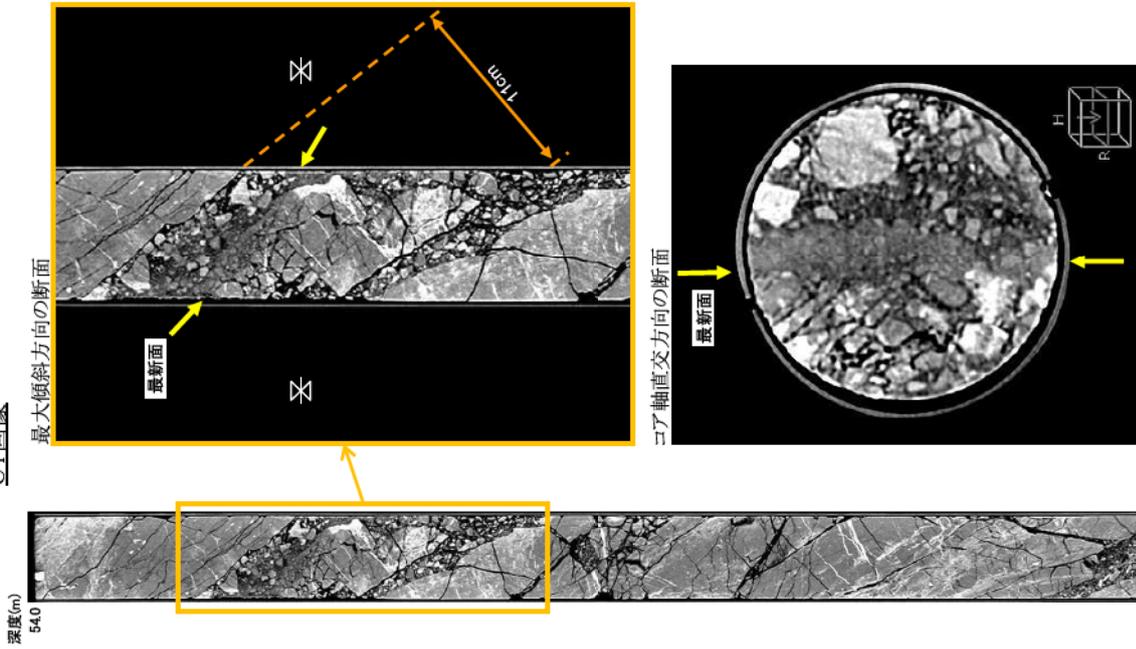
最新面はやや湾曲している。  
 破砕幅約11cm  
 縦ずれ成分：不明、横ずれ成分：不明

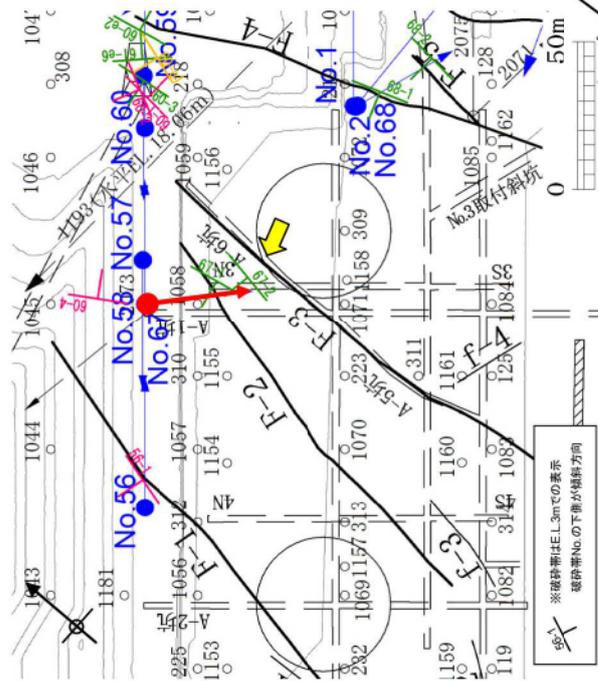
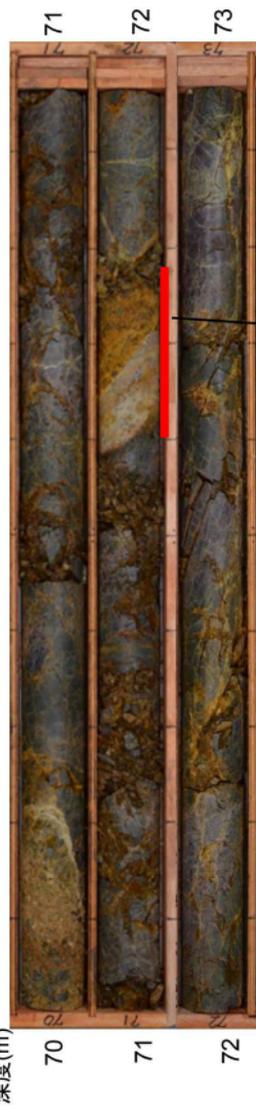
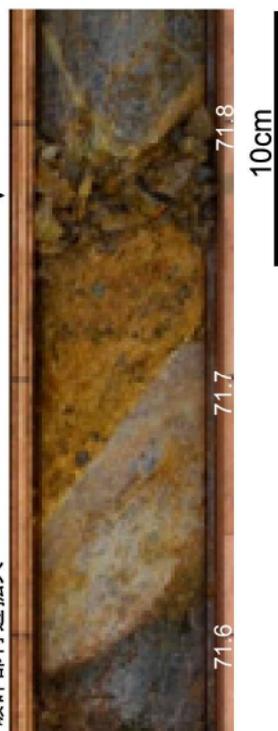
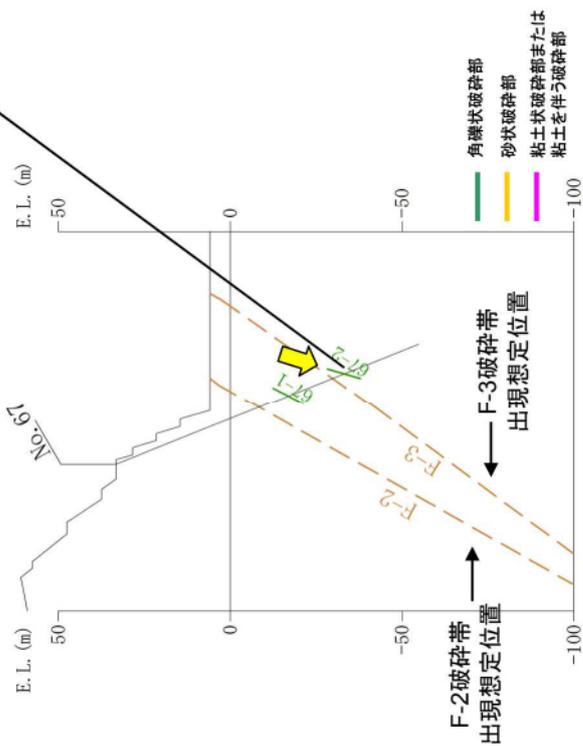
No.67ボーリング(孔口標高:E.L.33.27m、掘進方向:132.1°、掘進角度:68°、掘進長:95m)

深度71.60m~71.78m

- ・細粒石英閃緑岩中の固結した角礫状破砕部(灰白色)
- 破砕帯幅:6cm、粘土幅:0mm
- ・細粒石英閃緑岩中の角礫状破砕部(N10E/76W)(褐色)
- 破砕帯幅:6cm、粘土幅:0mm

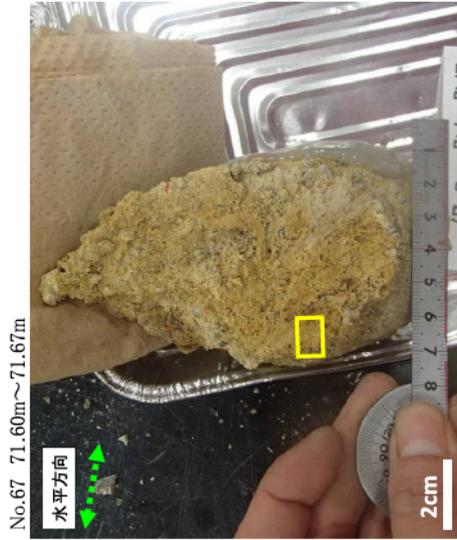
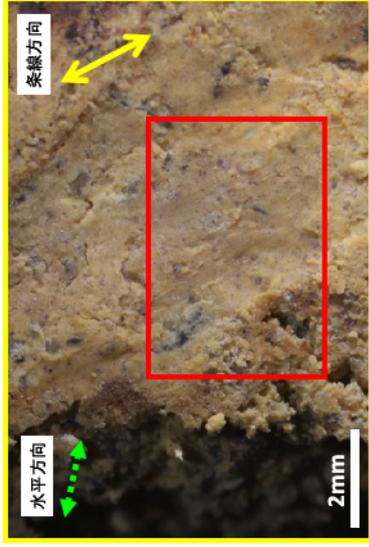
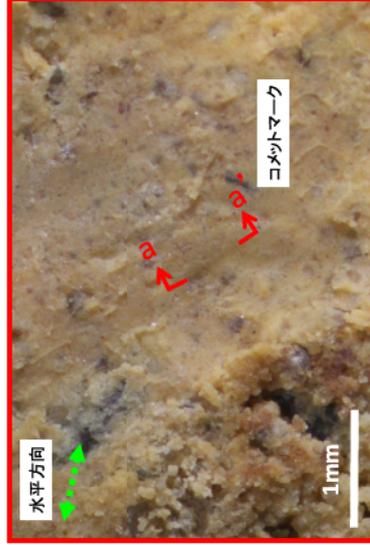
レイク50° Rの左横ずれ・  
正断層センスが認められた

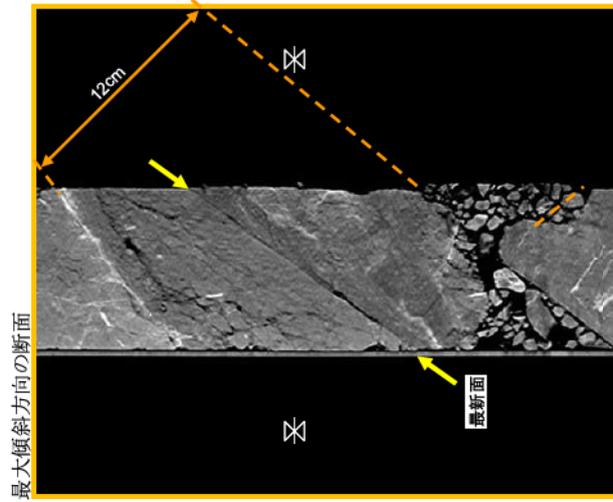
最新面はやや湾曲している。  
破砕幅約12cm、上盤に比べ下盤は密度がやや低い。  
縦ずれ成分: 逆断層(上盤、カタクレーサイト)  
正断層(下盤、角礫状破砕部)  
横ずれ成分: 不明

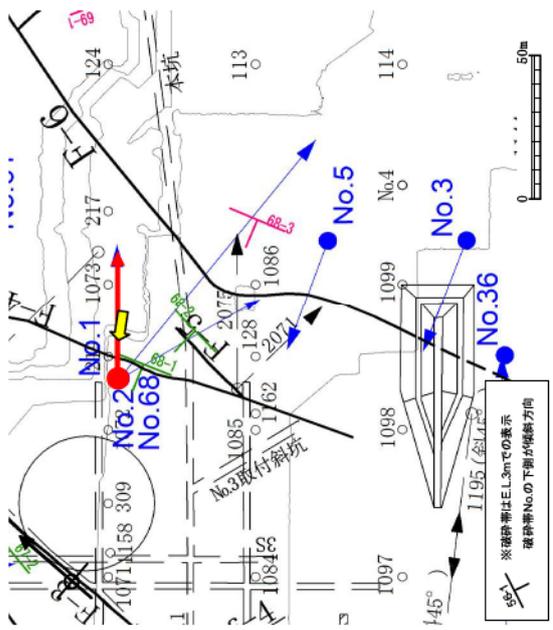
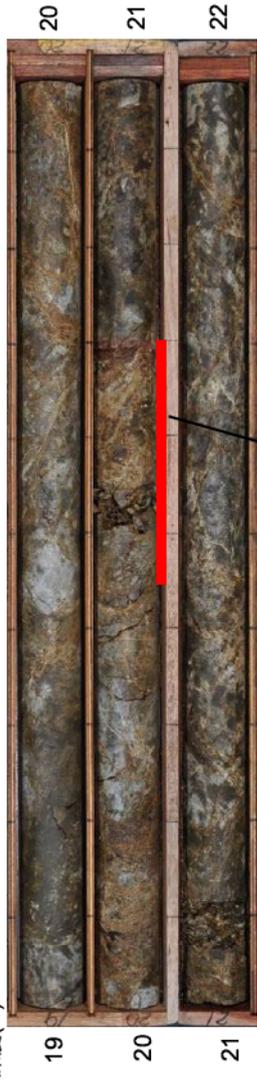
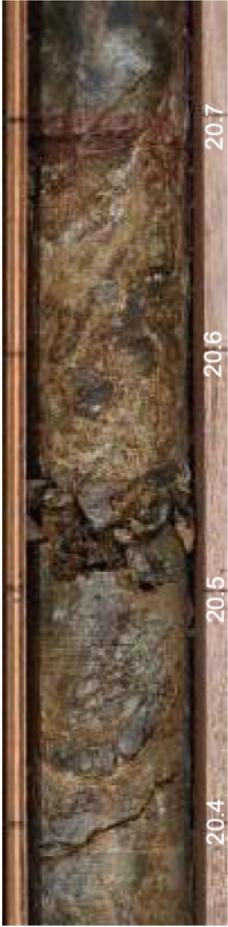
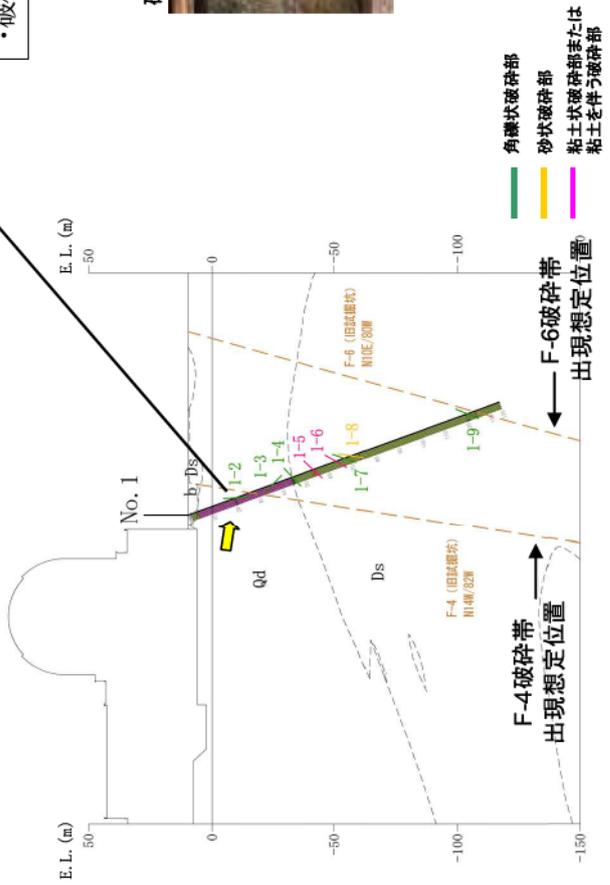
第 3.5.50 図 F-4 破砕帯 ボーリングコア観察結果 (No. 1 孔)

深度(m) No.1ボーリング(孔口標高:E.L.9.76m、掘進方向:49°、掘進角度:70°、掘進長:135m)

深度20.45m~20.70m  
 ・細粒石英閃緑岩中の砂混り角礫状破砕部 (N33W/87NE)  
 ・破砕帯幅:8cm、粘土幅:0mm、固結

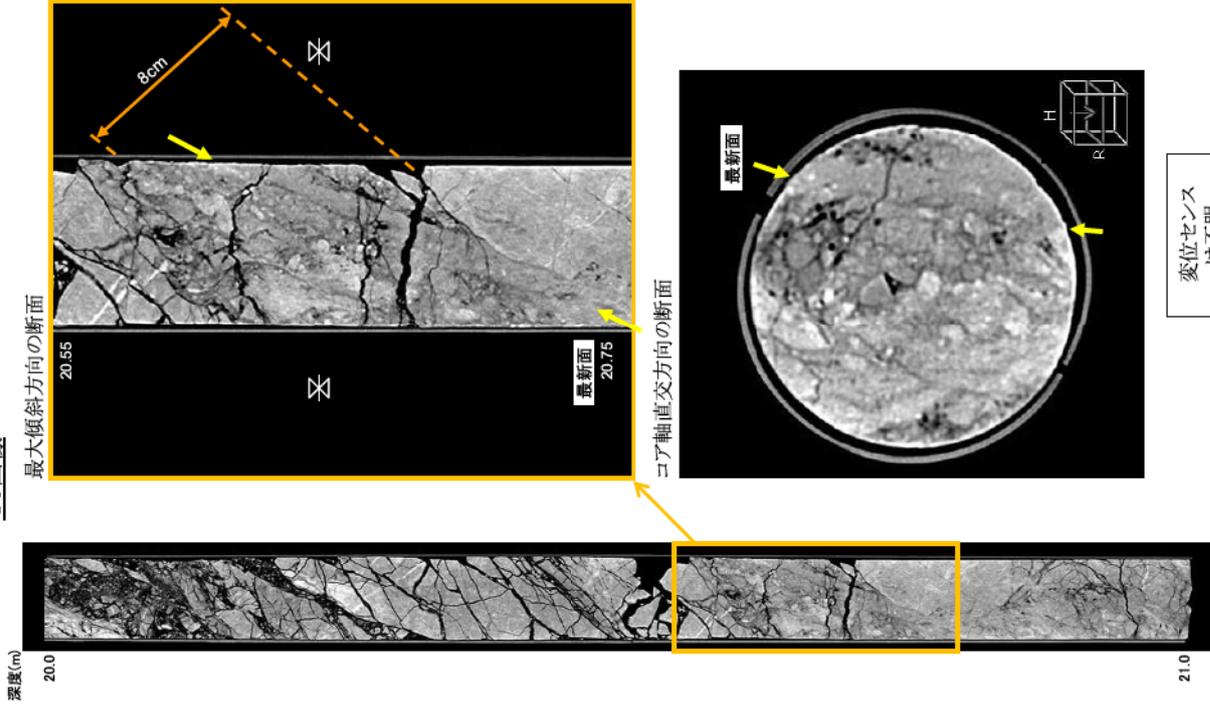
変位セシンス  
は不明

No.1 20.60mの断面(上盤下面)

右横ずれ正断層セシンス

レイク70° Lの右横ずれ・  
正断層セシンスが認められた

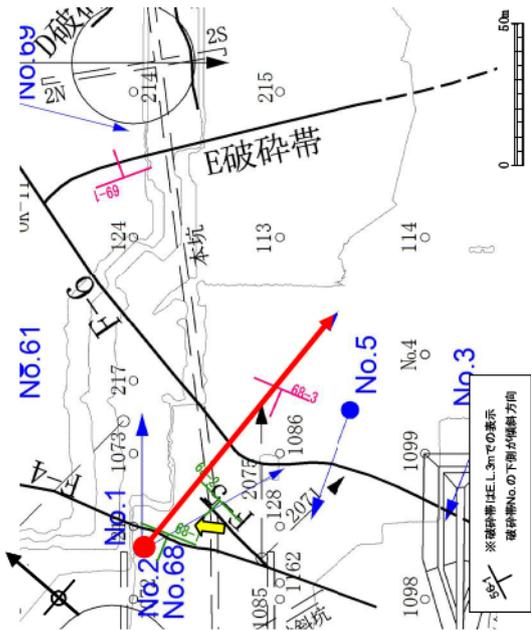
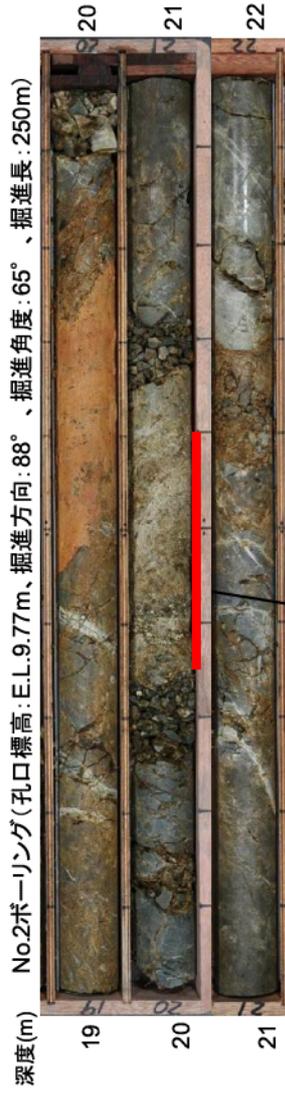
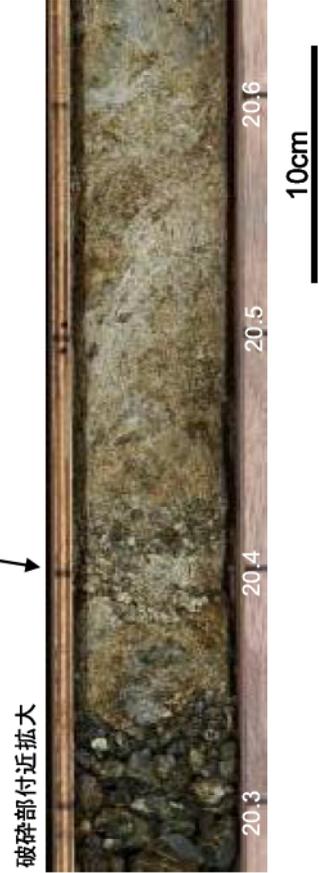
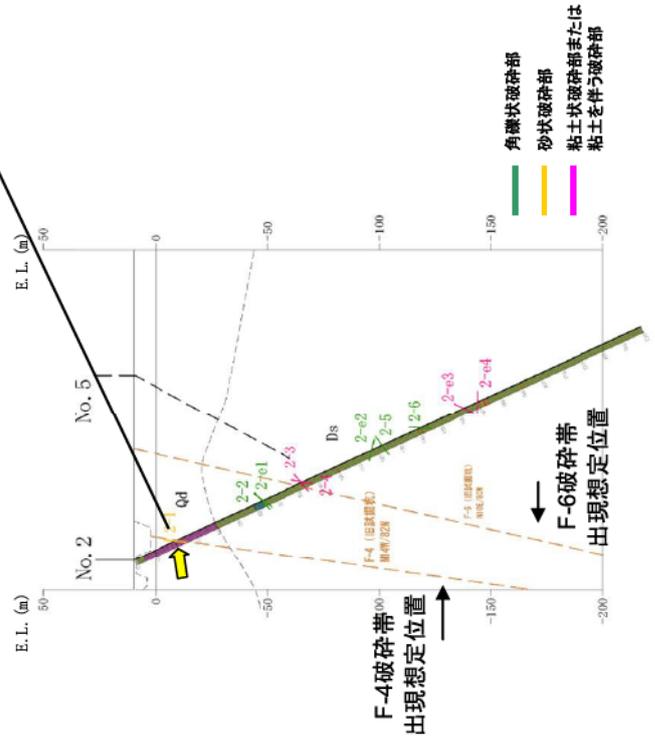
第 3.5.52 図 F-4 破碎帯 ボーリング コア 観察結果 (No. 2 孔)

深度20.35m~20.60m  
 ・細粒石英閃緑岩中の礫混り砂状破砕部 (N38W/85SW)  
 ・破砕帯幅: 20cm (肉眼観察)、粘土幅: 0mm、固結

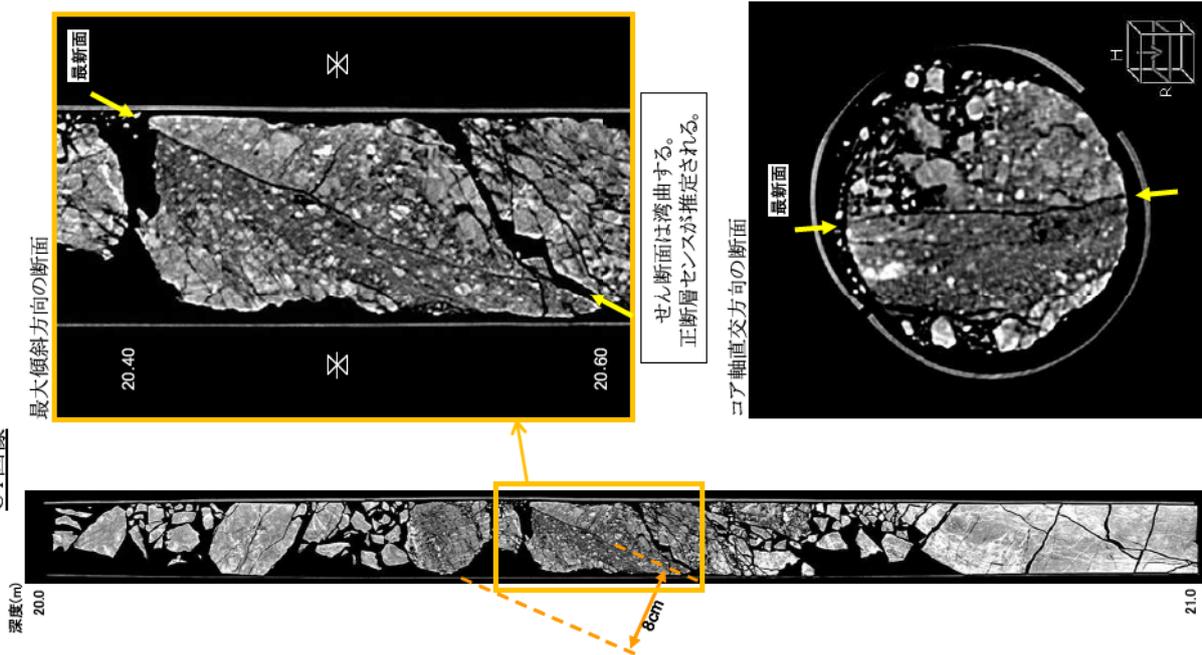
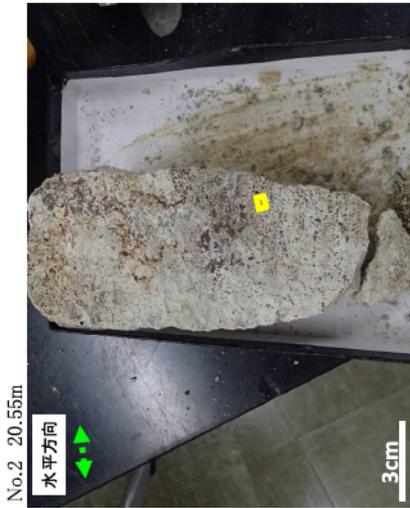
No.2孔 20.55mの断面(上盤下面)

左横ずれ正断層セシス

レイク40° Rの左横ずれ・正断層セシスが認められた

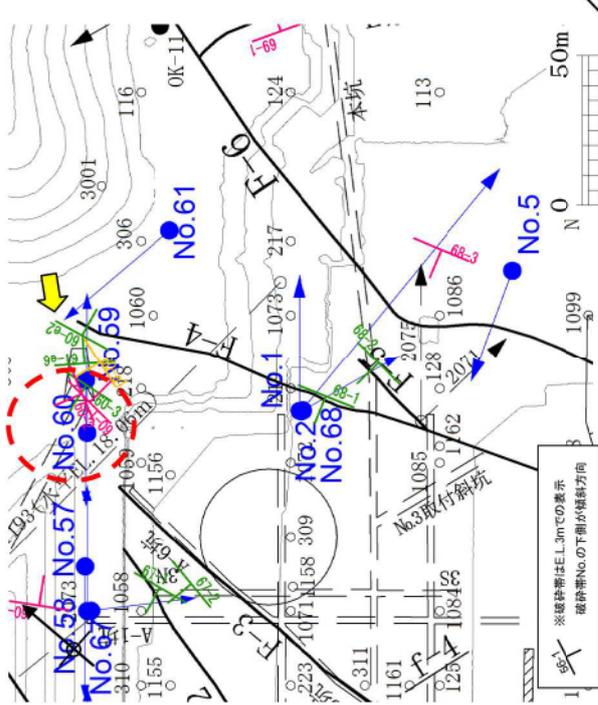
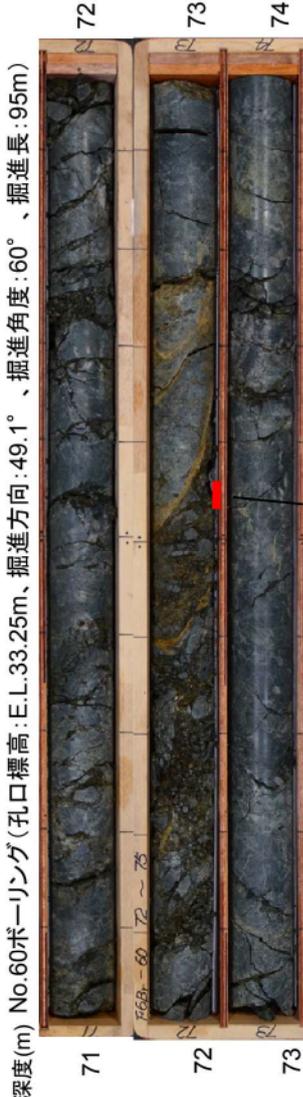
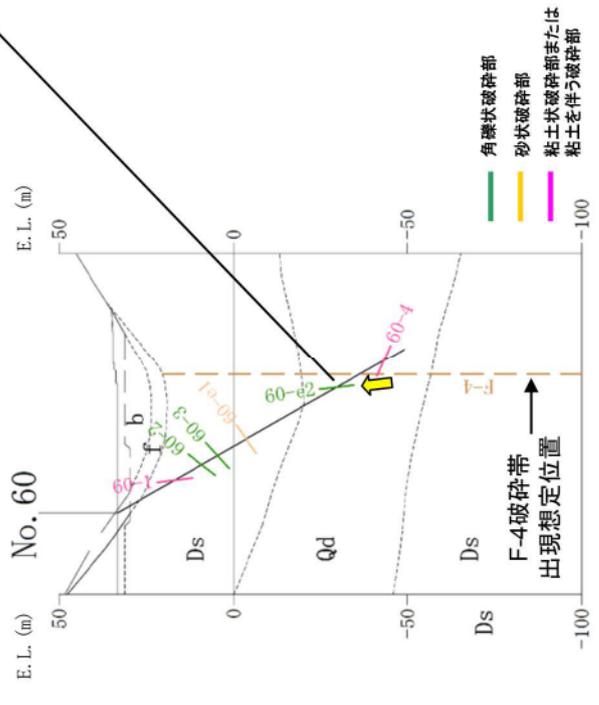
第3.5.54図 F-4破砕帯 ボーリングコア観察結果 (No. 60 孔)

深度(m) No.60ボーリング(孔口標高:E.L.33.25m、掘進方向:49.1°、掘進角度:60°、掘進長:95m)

深度72.55m  
 ・細粒石英閃緑岩中の角礫状破砕部 (N12W/84E)  
 ・破砕帯幅:0.5cm、粘土幅:0mm、固結

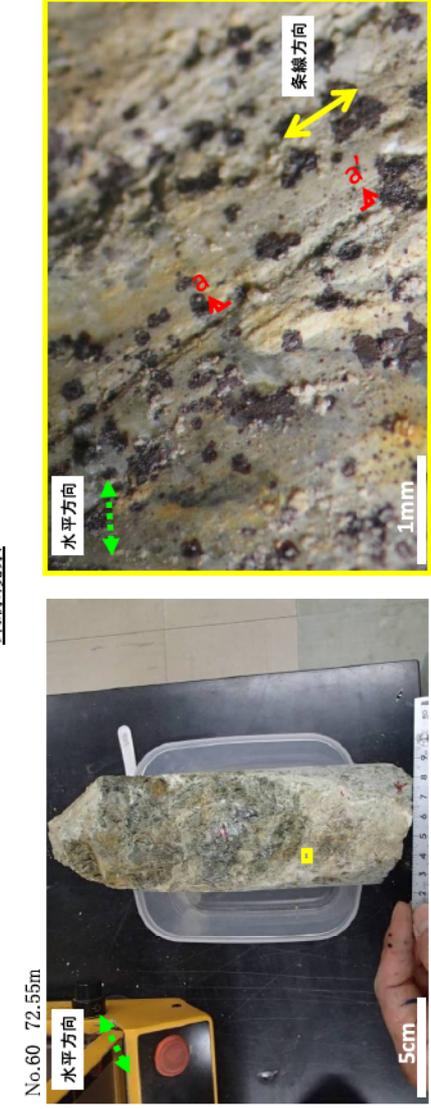
左横ずれ正断層センス

レイク60° Rの左横ずれ・正断層センスが認められた

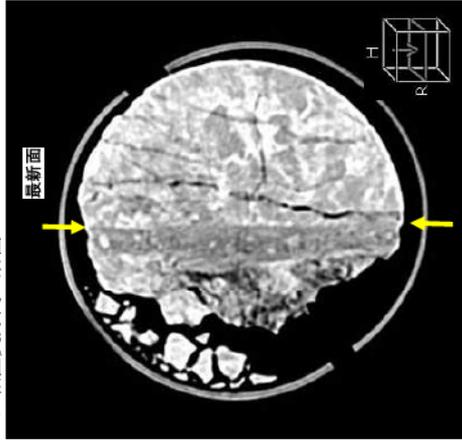
幅5mm程の破砕部が認められる。  
変位センスは不明。

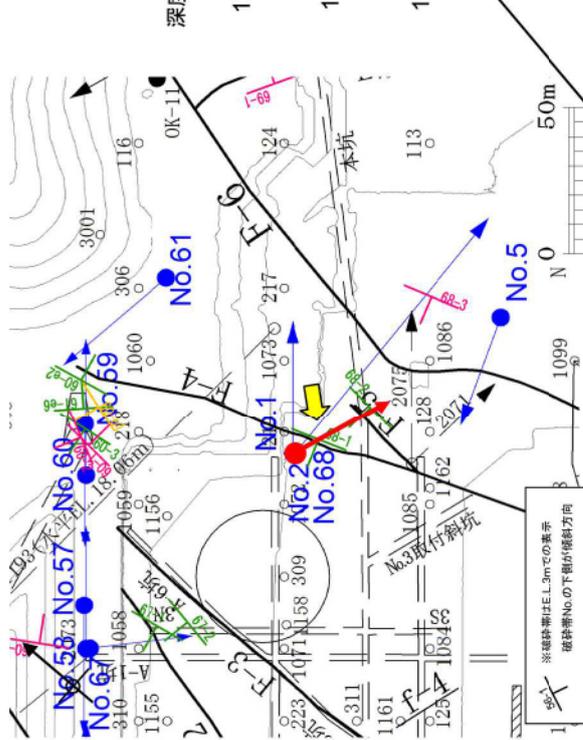
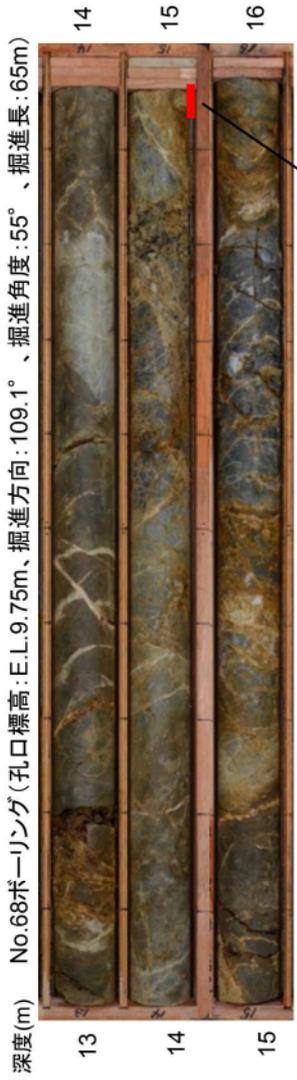
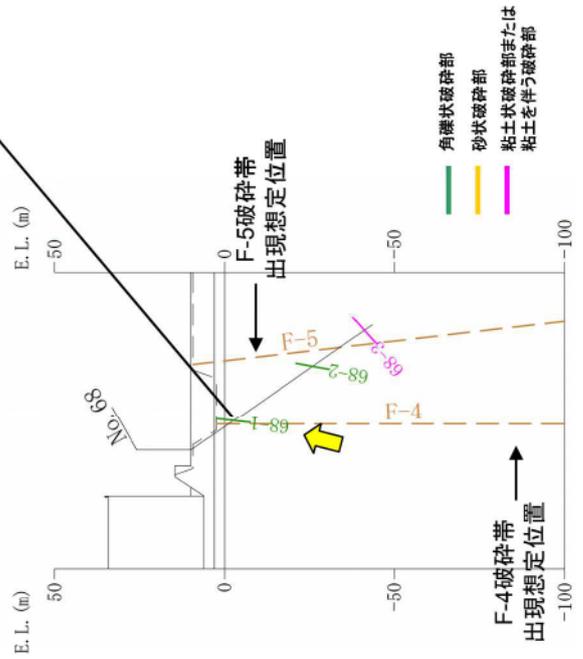
深度14.95m~15.00m  
 ・細粒石英閃緑岩中の角礫状破砕部(N19W/85W)  
 ・破砕帯幅:4cm、粘土幅:0mm

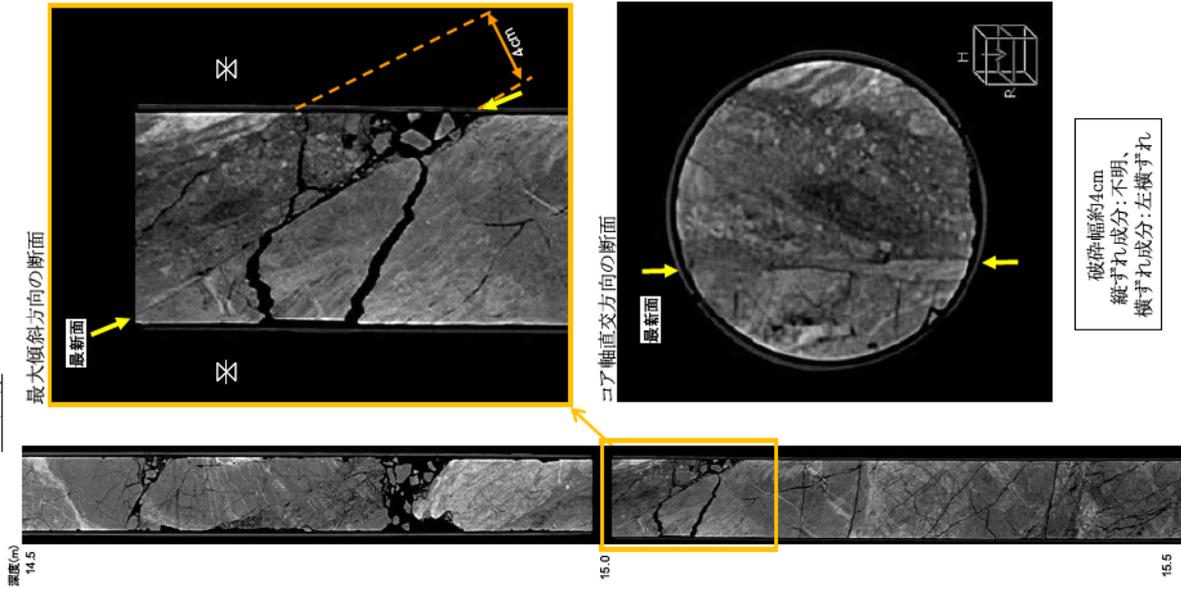
破砕幅約4cm  
縦ずれ成分：不明、  
横ずれ成分：左横ずれ

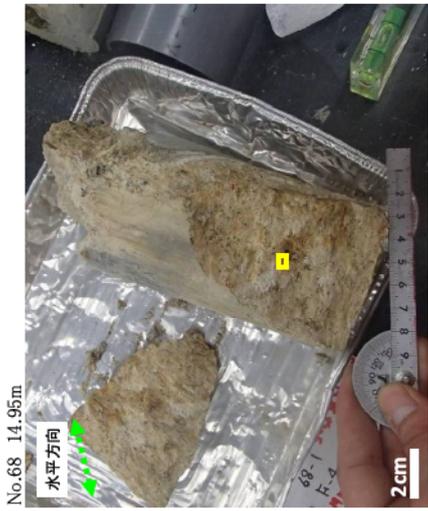
レイク40° Lの左横ずれ・  
逆断層センスが認められた

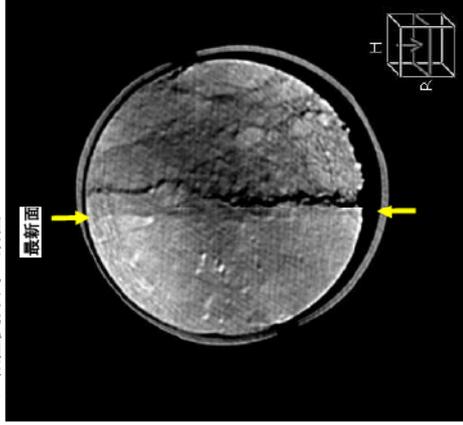
破砕幅約3cm  
縦ずれ成分：不明、横ずれ成分：不明

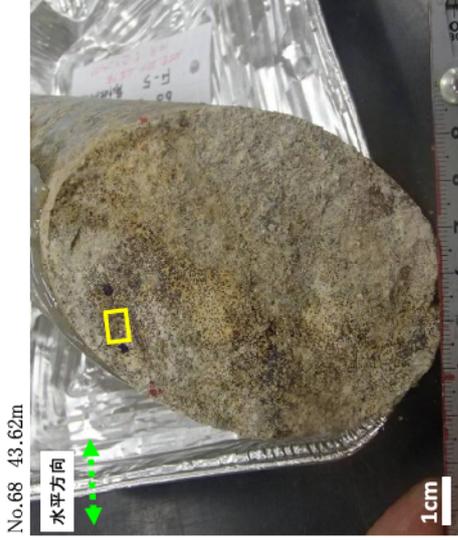
左横ずれ正断層

レイク14° Rの左横ずれ・  
正断層センスが認められた

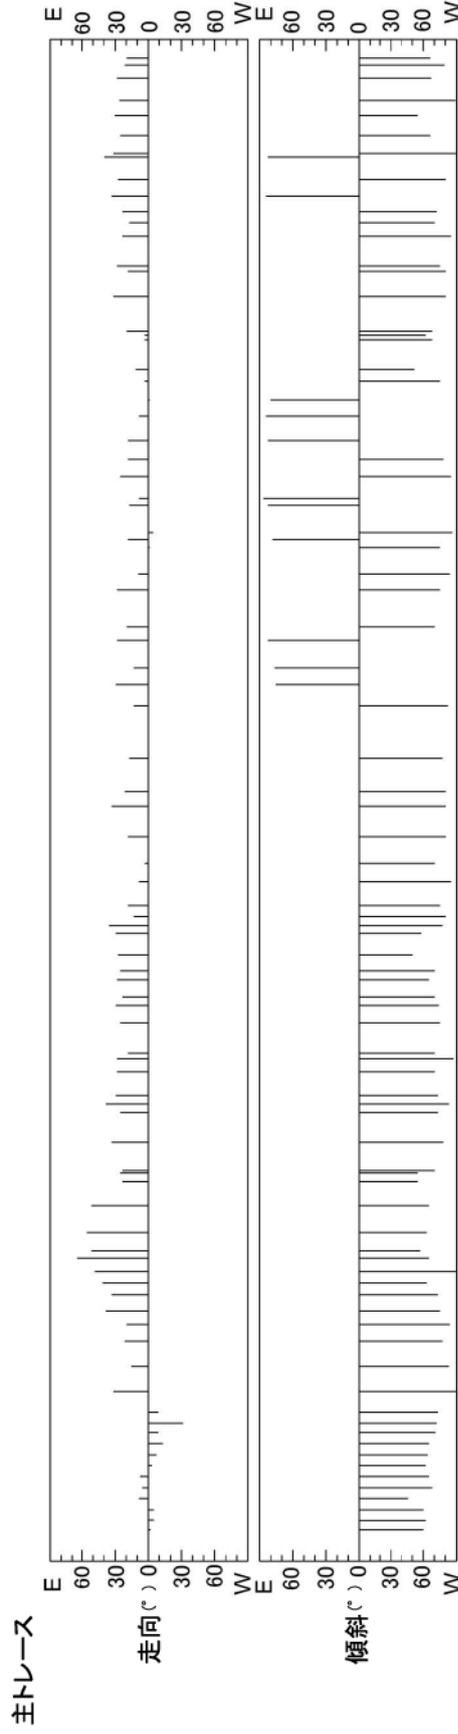
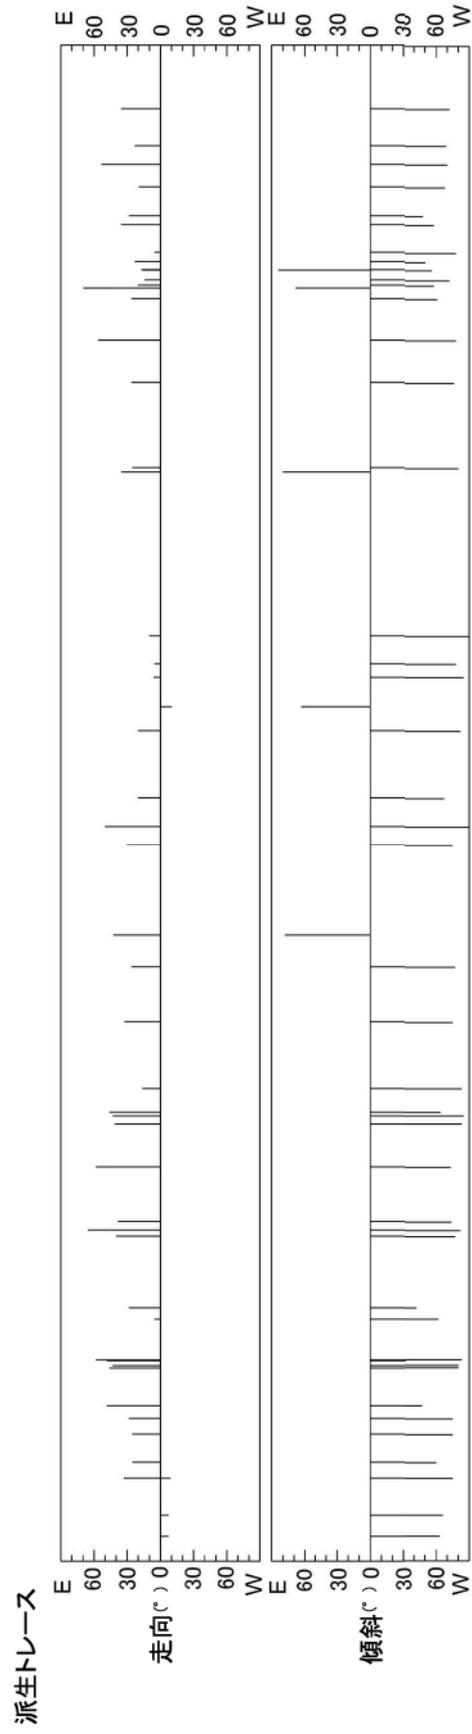
第 3.5.62 図 F-6 破砕帯の走向傾斜測定結果

・破砕帯全長にわたり、主トレースについて概ね1m間隔で走向・傾斜を計測した。  
 ・走向は、概ねN5° E~N40° E、N20±15° E(1σ)を示し、南端部では概ねN5° E~N30° Wを示す。  
 ・傾斜は、75W±13° (1σ)を示し、南半分では高角西傾斜、北半分では高角で西傾斜および東傾斜、南端部では中角度南傾斜する。

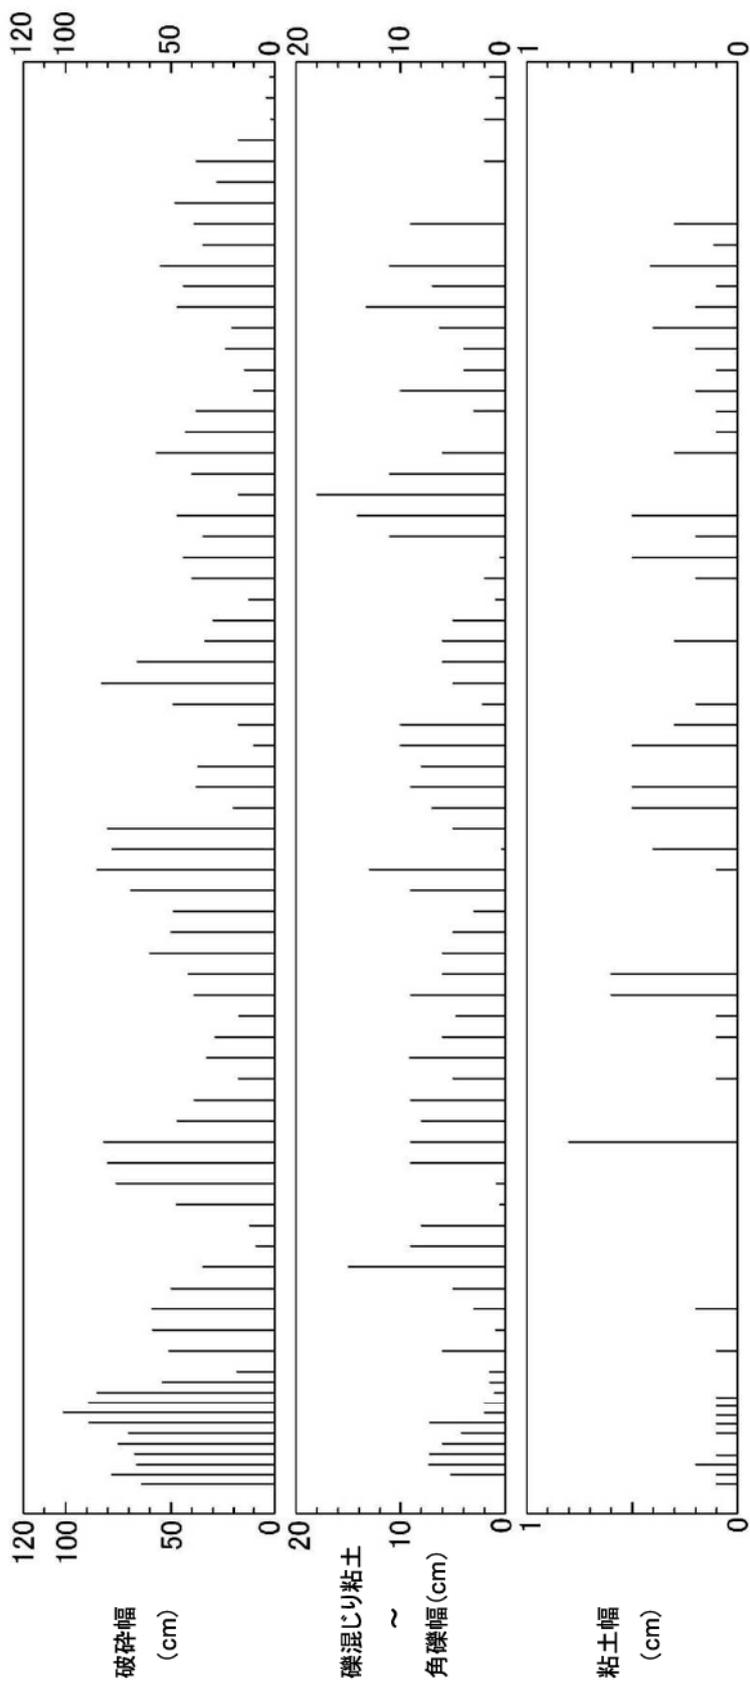
- F-6破砕帯の破砕帯幅、角礫状～礫混じり粘土状破砕部幅、粘土状破砕部(粘土)幅の計測を行った。
- 破砕帯幅は概ね10cm～80cm(平均45.4cm)である。角礫状～礫混じり粘土状破砕部幅は概ね5cm～15cm(平均5.9cm)である。粘土幅は概ね0.1cm～0.6cm(平均0.2cm)であり、非常に薄い。
- 南端部では破砕帯幅が広いが、北端部では破砕帯幅が狭くなり、破砕帯幅は2.5cmに収束する。

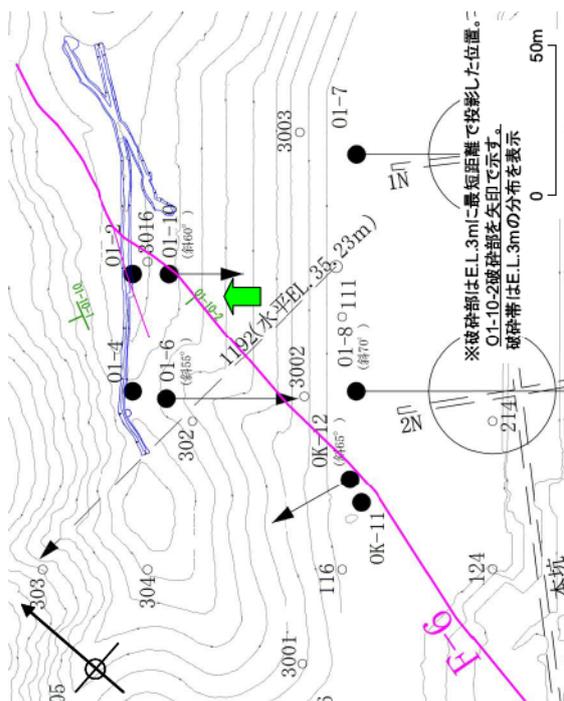
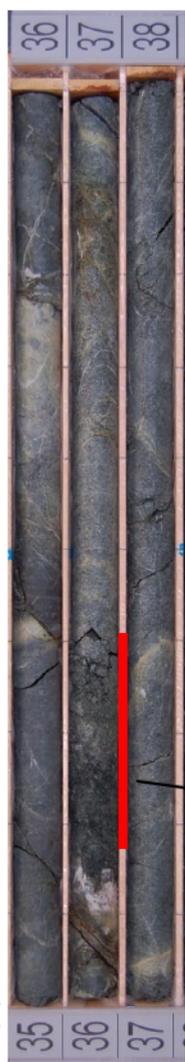
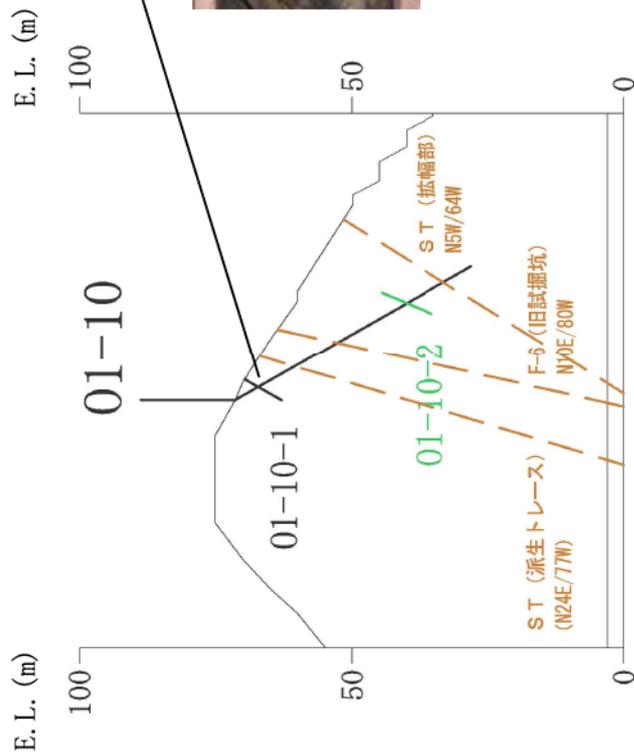
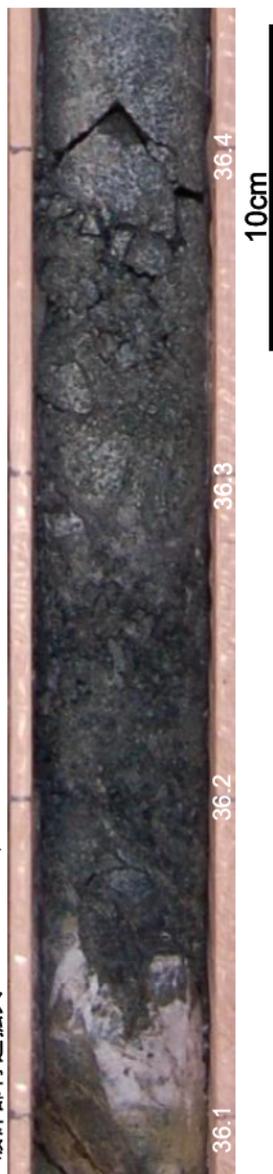
第 3.5.64 図 F-6 破碎帯 ボーリングコア観察結果 (O1-10 孔)

深度(m) O1-10ボーリング(孔口標高:E.L.71.36m、掘進方向:139°、掘進角度:60°、掘進長:50m)

深度36.15m~36.40m  
 ・輝緑岩中の幅10~15cmの固結した角礫状破碎部(N10E/72W)  
 ・明瞭な粘土は見られない

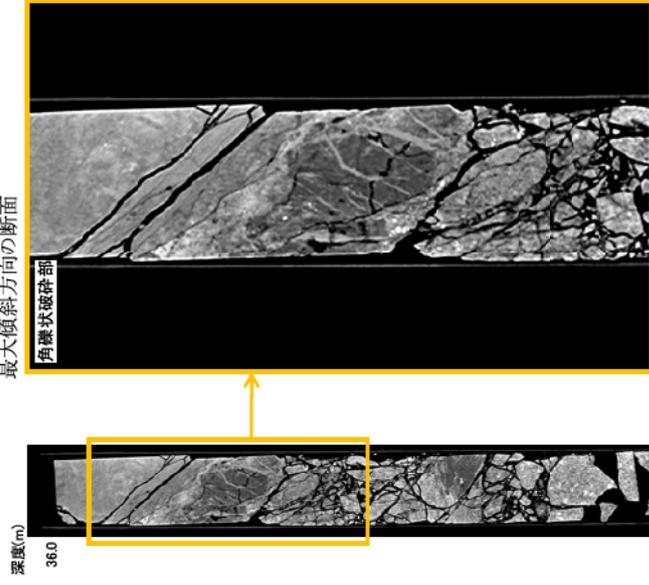
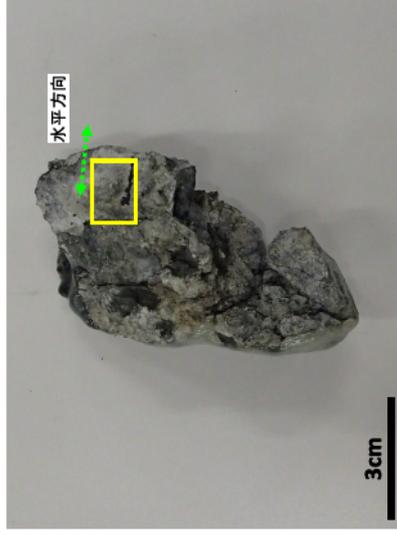
CT画像解析の結果、角礫状破碎部が主体である。

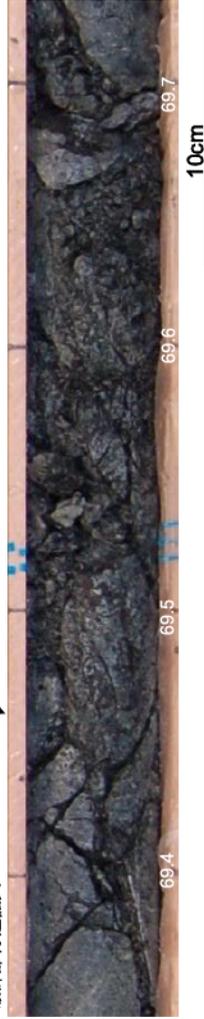
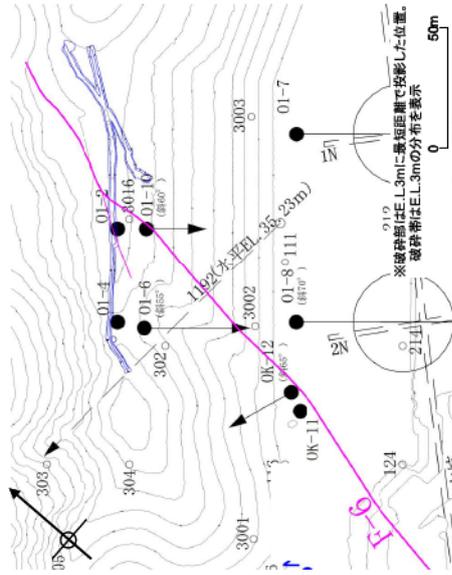
第 3.5.66 図 F-6 破砕帯 ボーリングコア観察結果 (O1-6 孔)

深度(m) O1-6孔ボーリング(孔口標高: E.L.62.56m、掘進方向: 139°、掘進角度: 55°、掘進長: 77m)

深度69.40m~69.70m  
・角礫状破砕部。上端境界70°、下端境界70°
