第 3.5.42 図 耐震重要施設及び非常設重大事故等対処施設と設置地盤に認められる破砕帯の位置関係

第 3.5.43 図 耐震重要施設及び常設重大事故等対処施設の設置地盤に認められる主な破砕帯の連続性確認結果

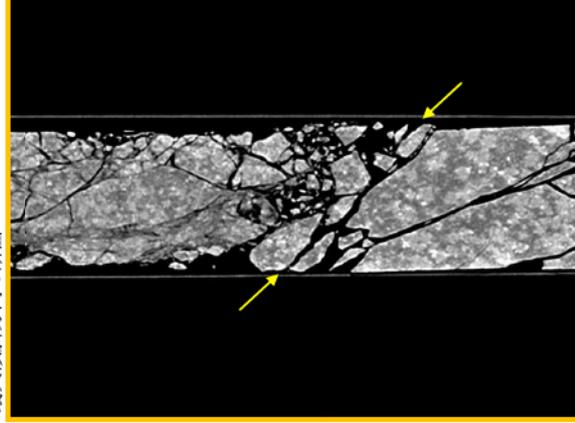
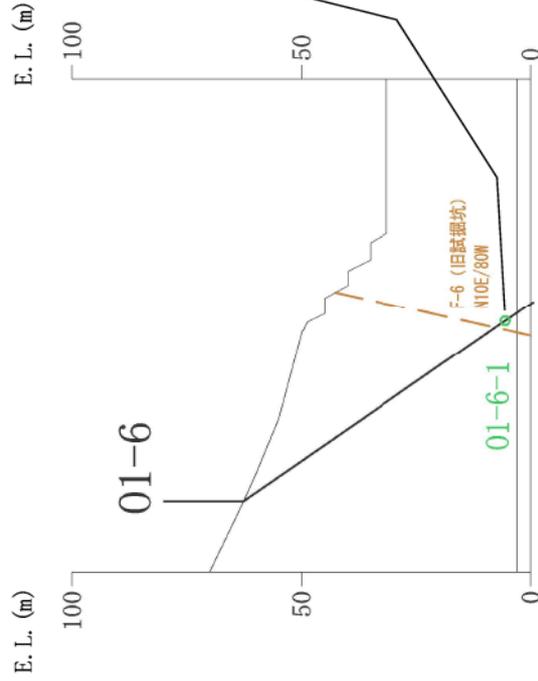
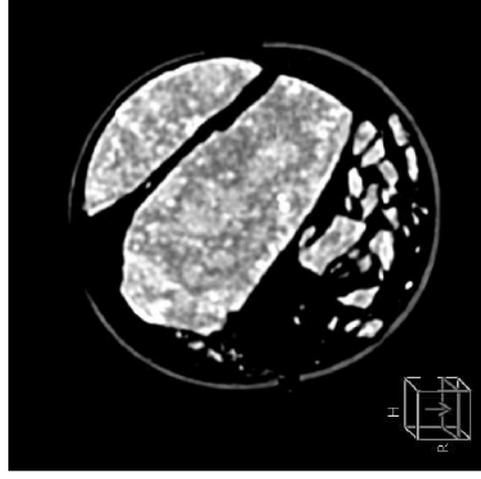
角礫状破砕部の断面の傾斜は見かけ60°程度

CT画像解析の結果、最も細片化が進んだ角礫状破砕部の幅は10cm、断面の傾斜は見かけ60°程度である。

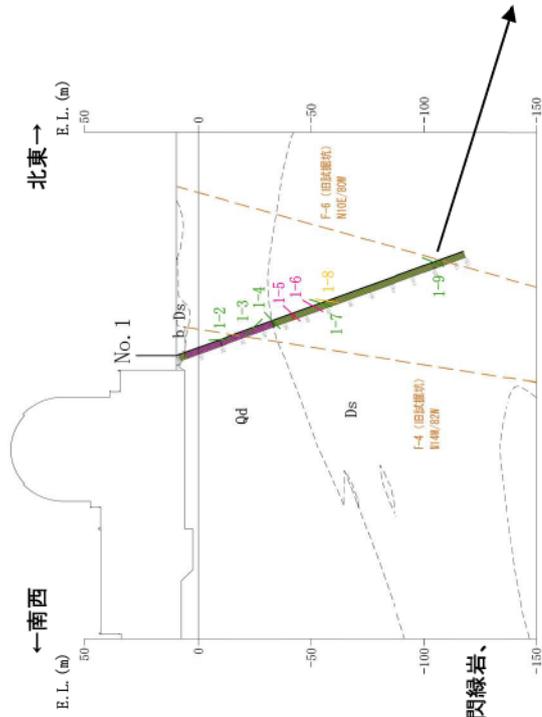
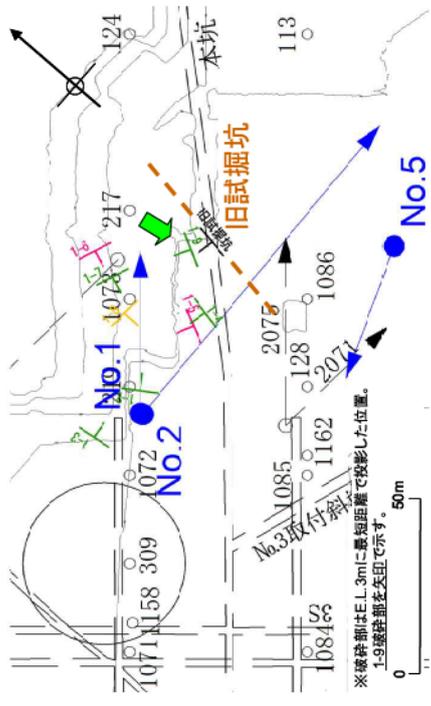
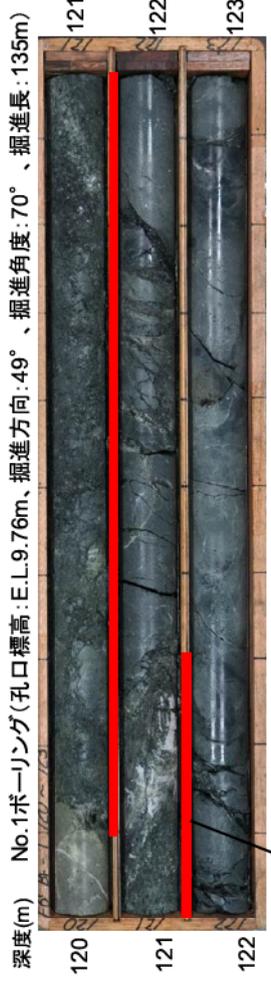
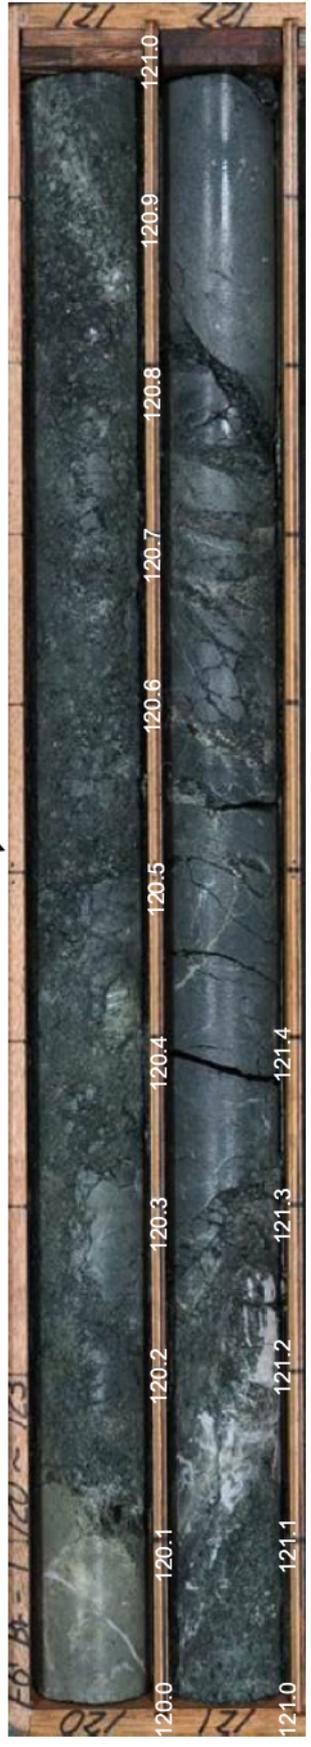
第 3.5.67 図 F-6 破砕帯 ボーリングコア観察結果 (No. 1 孔)

b: 盛土  
Qd: 細粒石英閃綠岩、  
Ds: 輝綠岩

深度120.10m～121.30m  
 ・輝綠岩中の幅80cmの角礫状破砕部 (N29E/82W)  
 ・φ5mm以下の細礫主体で所々岩片混じる。120.90m付近に、  
 灰色の細粒部が混じる

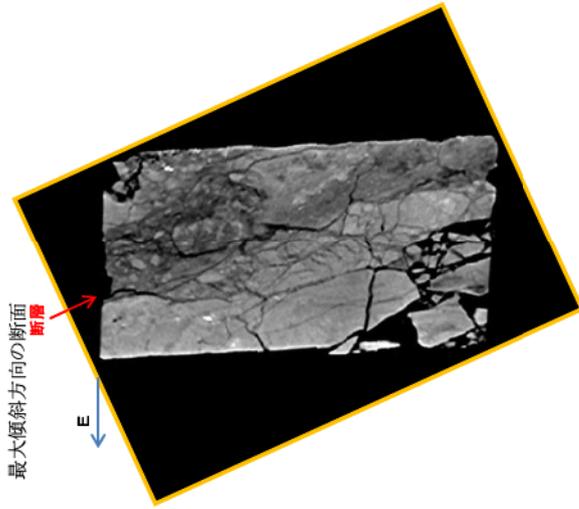
CT画像解析による変位センズは不明

研磨片を切断して条線観察を行った結果、最新面に近接した切断面において30° Rの条線が認められた。これは、最新面の外側に見られる左横ずれ成分が認められる箇所に対応。なお、研磨片の観察面は、約70° Lに相当。

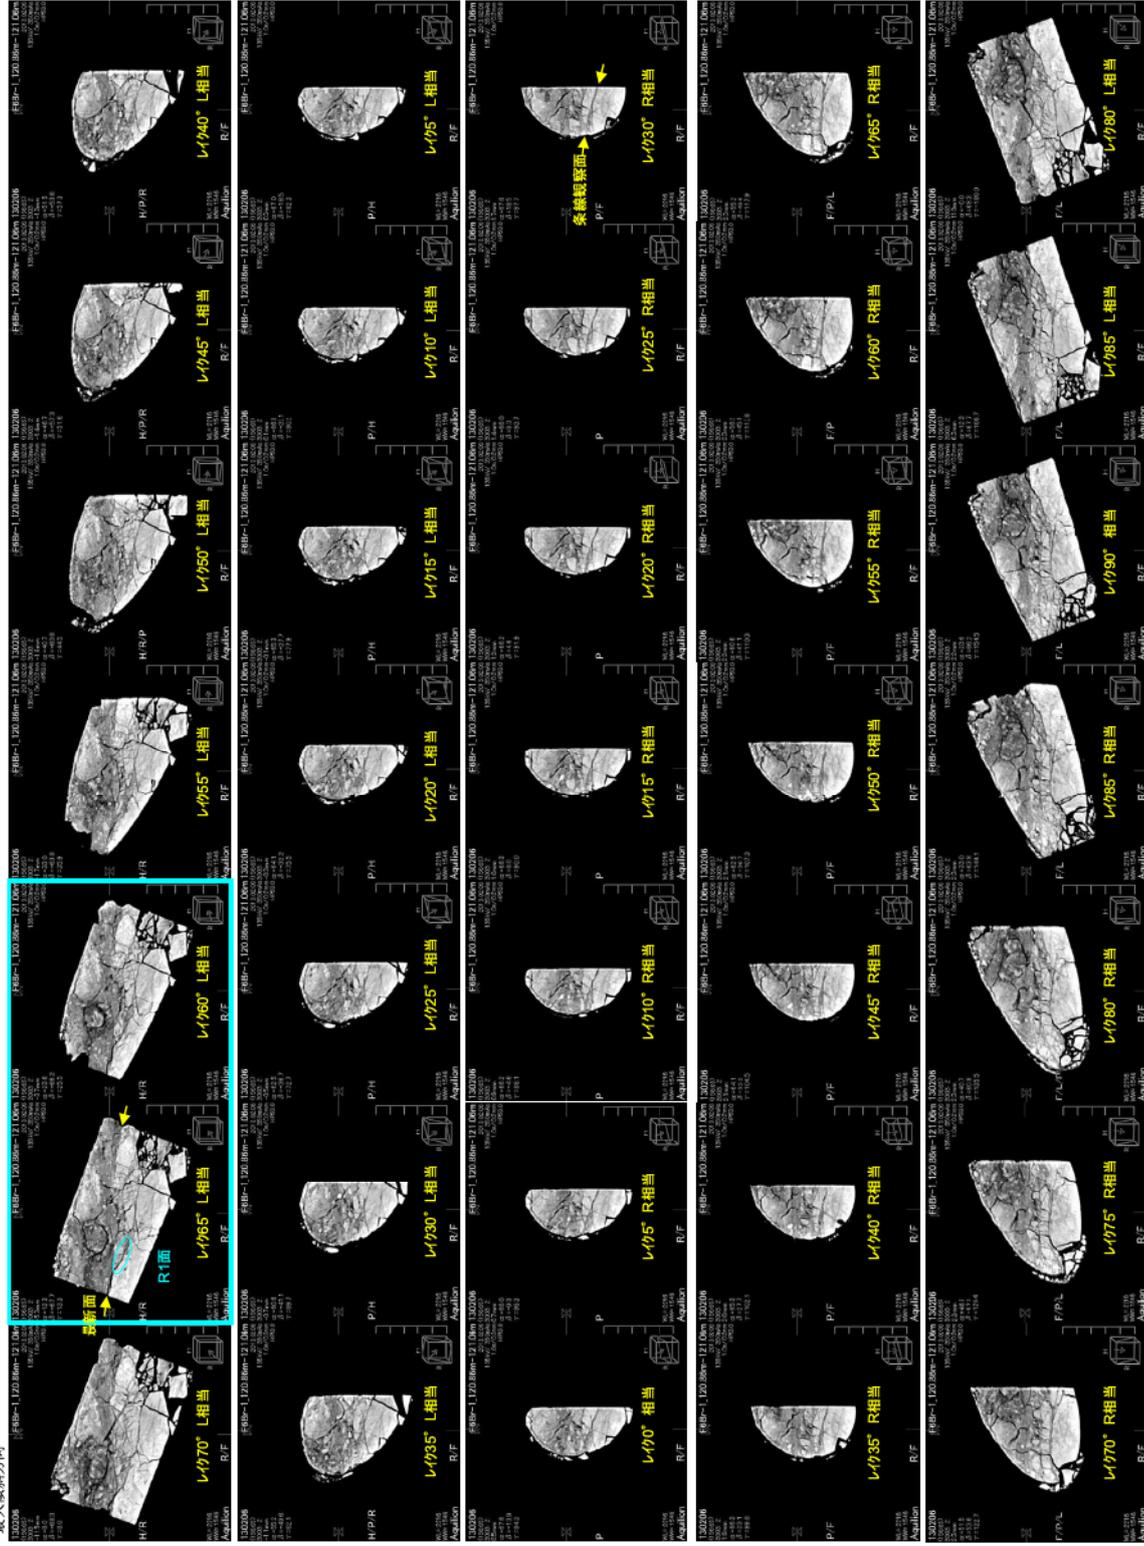
- ・最大傾斜方向から5°ずつ時計回りに回転させたCT画像を示す。
- ・最新面付近のY面やR1面は、条線のレイクが60° L~65° L相当付近で比較的明瞭に見られることから、最新面の条線方向を65° Lと推定した。またCT画像解析により、最新面付近では、右横ずれ・正断層セグメントを示す複合面構造が発達していることを確認した。
- ・条線観察面付近では、レイク30° R相当付近で比較的明瞭なY面が見られる。

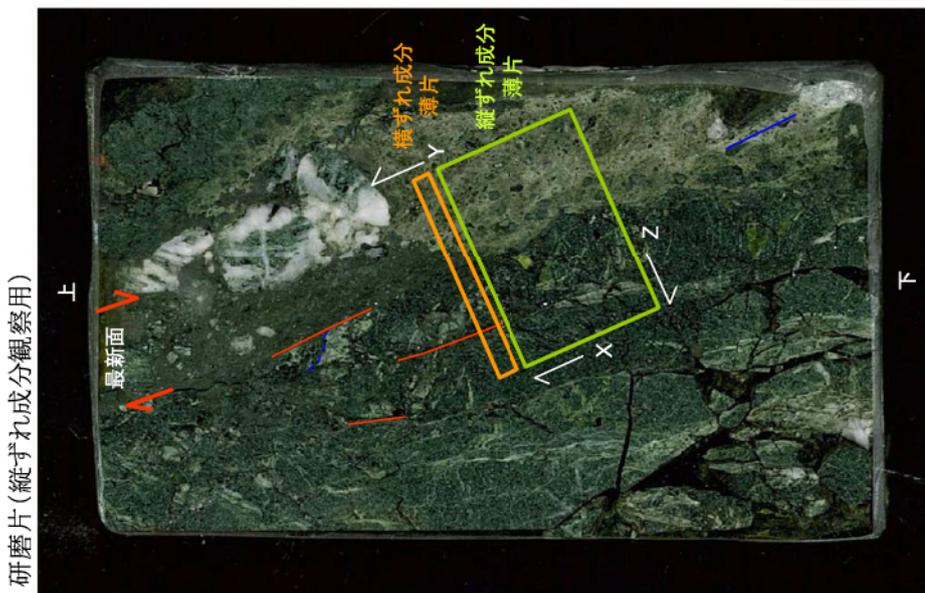
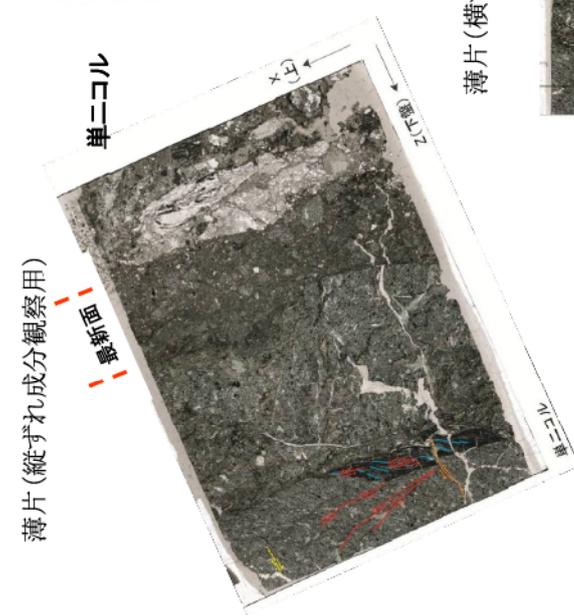
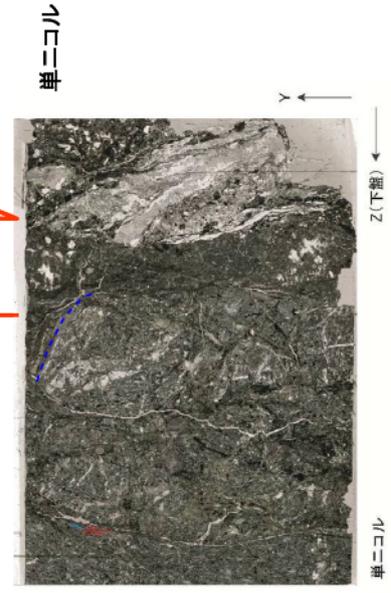
第 3.5.69 図 F-6 破砕帯 薄片観察結果 (No. 1 孔)

- 最新面が湾曲。
- 縮状構造を示す連続性の良い断層ガウジ帯は認められない。
- 引きずり構造により、正断層成分が推定される。

- 最新面が湾曲。
- 引きずり構造により、右横ずれ成分が推定される。

⇒断層変位センス: 正断層, 右横ずれ
