# F-6破碎帯(No.2孔)

第 3.5.70 図 F-6 破碎帯 ボーリングコア観察結果 (No. 2 孔)

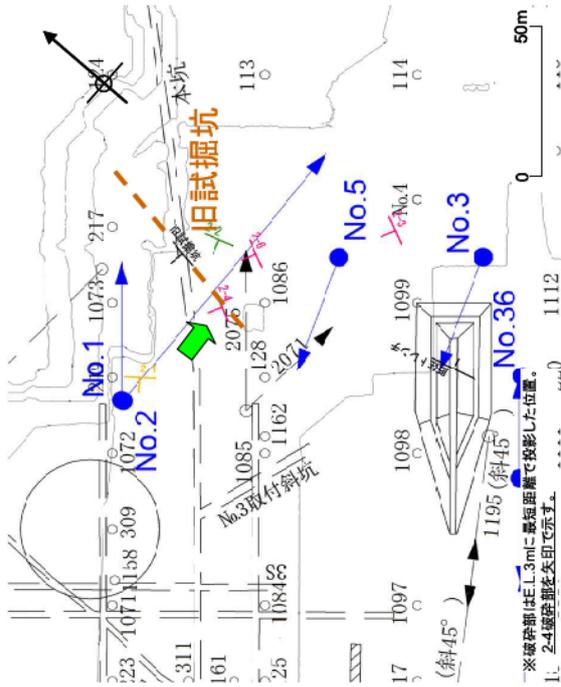
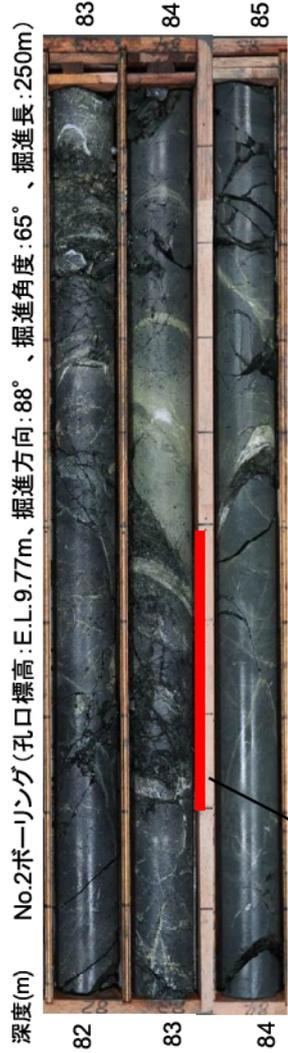
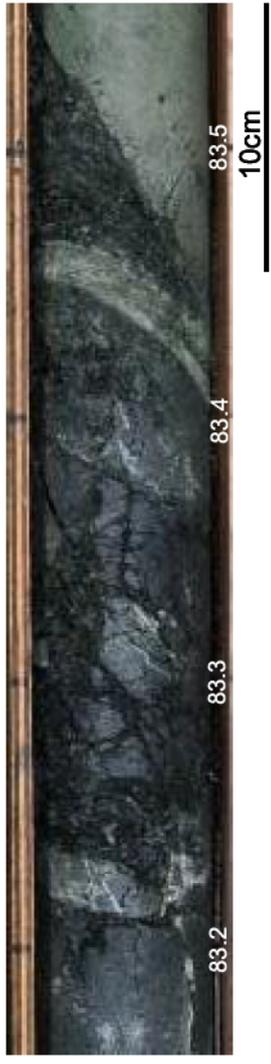
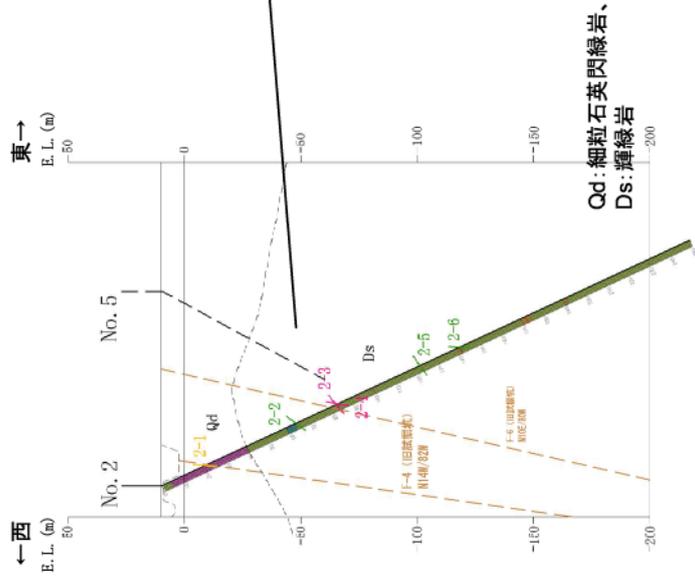
深度83.20m~83.50m  
 ・輝緑岩中の幅約15cmの角礫状破碎部(N28E/81W)。  
 ・83.45mに幅0.5mmの灰色の細粒部を採み、  
 その周囲幅3cm~5cmは細片化する  
 ・83.43mまでは割れ目細かいが原岩組織残り、  
 割れ目沿いが細片化する

破碎部付近拡大

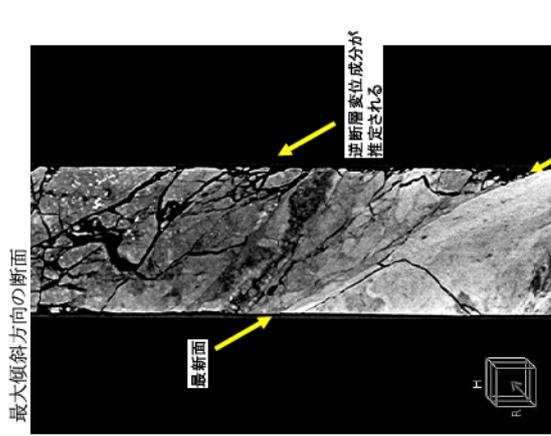
正断層変位成分が推定される

断面面に直交、糸線方向(レイク70L)に平行な断面

コア軸直交方向の断面

右横ずれ変位成分が推定される

上盤が下盤に対し、左下方向に移動  
→右横ずれ正断層センス(糸線方向:レイク70L)

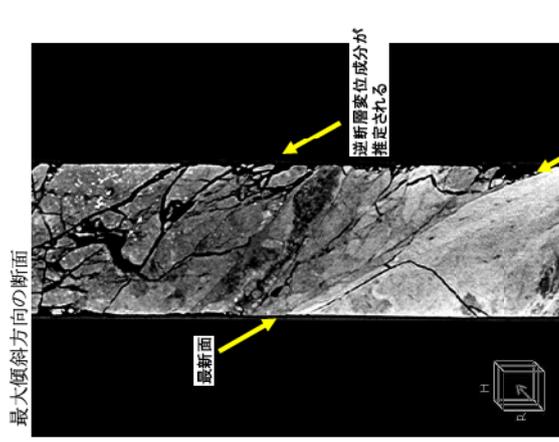
正断層変位成分が推定される

断面面に直交、条線方向(レイク70L)に平行な断面

右横ずれ変位成分が推定される

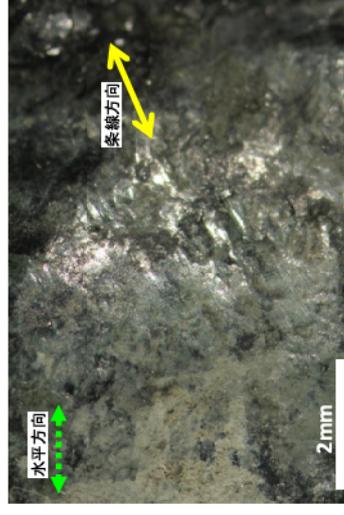
断層面の状況

変位センスは不明

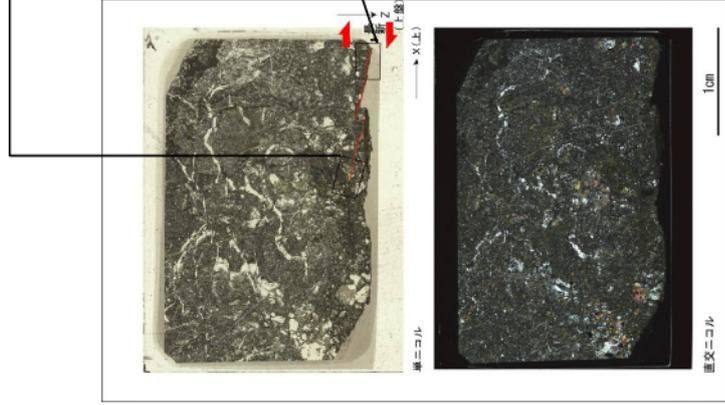
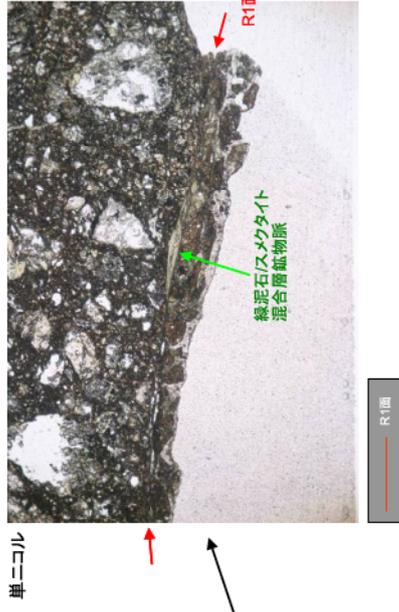
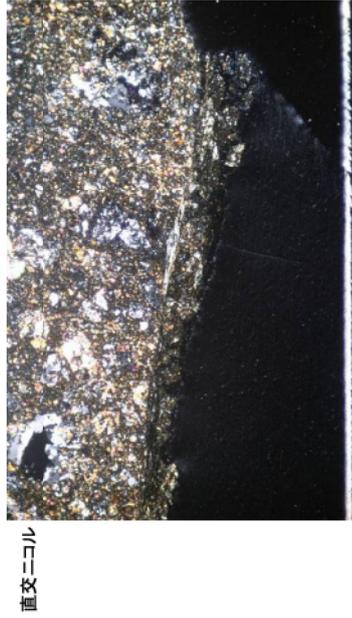
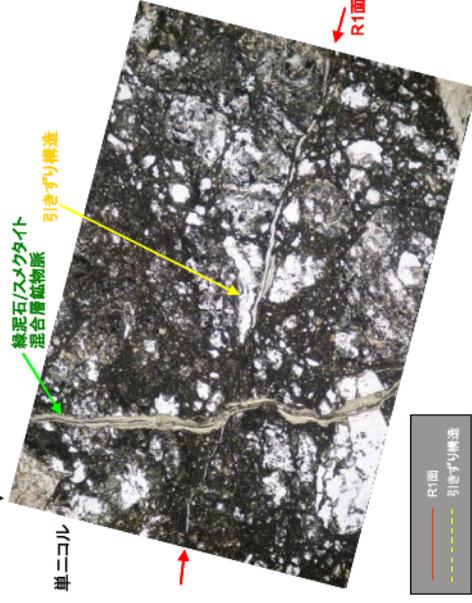
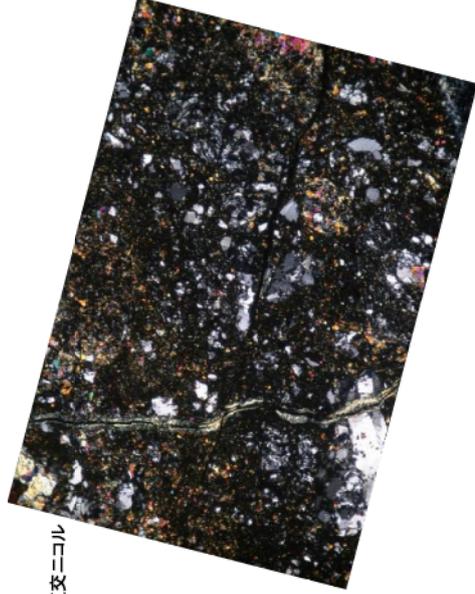
F-6破碎帯(No.2孔 下盤上面 70° L切断面)

薄片観察結果(条線方向)  
 ・最新面は、薄片の下端に位置する。最新面周辺の破碎部に、写真上見かけ右横ずれを示すR1面が認められる。  
 ・薄片最下部で見られた最新面のR1面は緑泥石/スメクタイト混合層鉱物脈を剪断していない。  
 ・最新面の走向・傾斜がN28° E-81° Wで、条線のレイク角が70° Lであることから、最新活動は正断層成分と右横ずれ成分を伴うことがわかる。

薄片観察結果  
 ・最新面周辺の破碎部に、写真上見かけ右横ずれを示すR1面及び引きずり構造が認められる。  
 ・薄片下部で見られる最新面のR1面は緑泥石/スメクタイト混合層鉱物脈を剪断していない。  
 ・最新面の走向・傾斜がN28° E-81° Wで、条線のレイク角が70° Lであることから、最新活動は正断層成分と右横ずれ成分を伴うことがわかる。

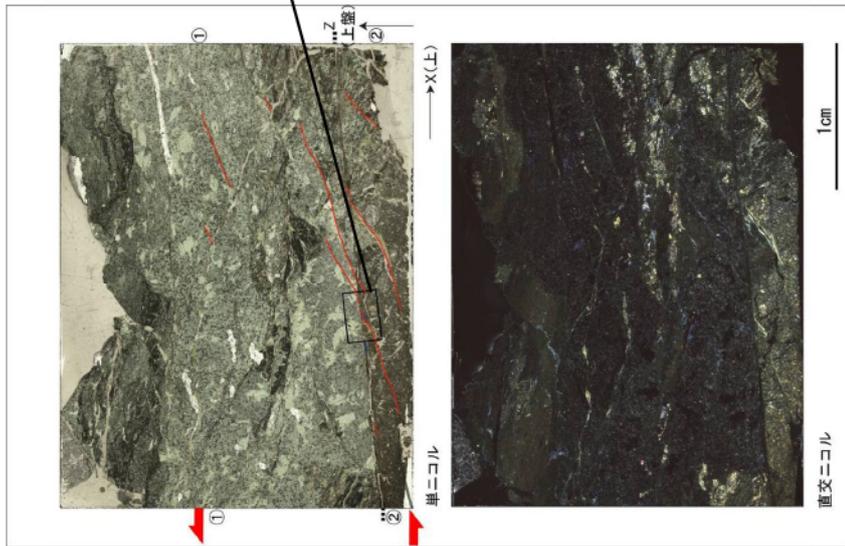
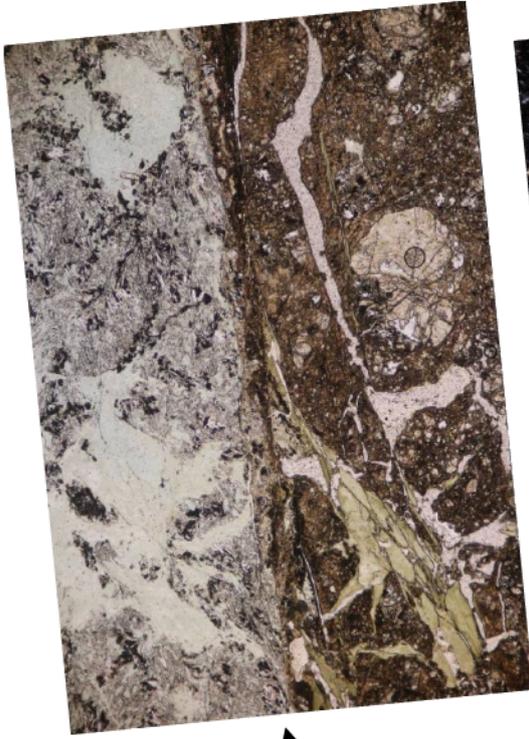
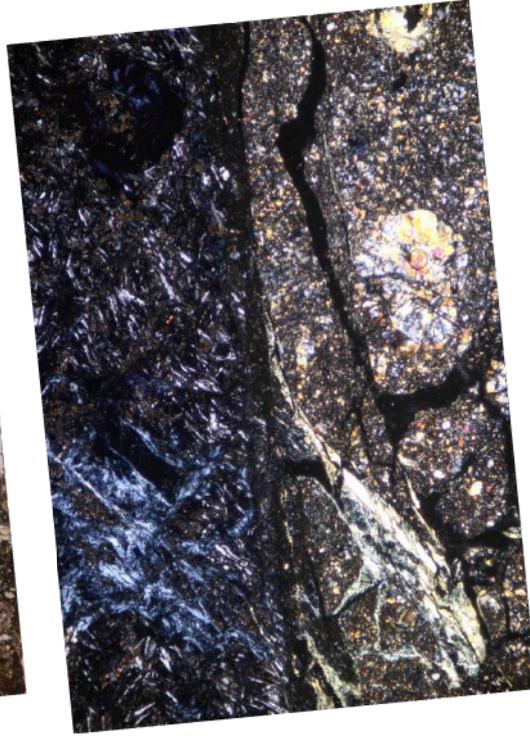
第 3.5.72 図(2) F-6 破碎帯 薄片観察結果 (No. 2 孔) (2)

薄片観察結果  
 ・分帯: ①健岩(弱破碎部)、②中粒カタクレーサイト  
 ・レイク角30° Rの条線を確認したY面は薄片下端に位置する。  
 ・カタクレーサイト中の割れ目の多くは緑泥石/スメクタイト混合層鉱物に埋められる。  
 ・薄片中には見かけ左横ずれ成分を示すR1面とP面が認められる。  
 ・破碎帯の走向・傾斜がN28° E・81° Wであり、条線のレイク角が30° Rであることから、正断層および左横ずれ成分が読み取れる。

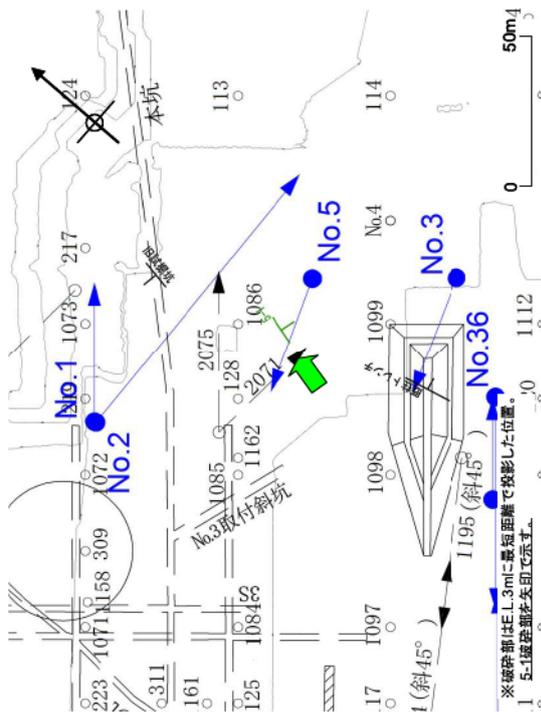
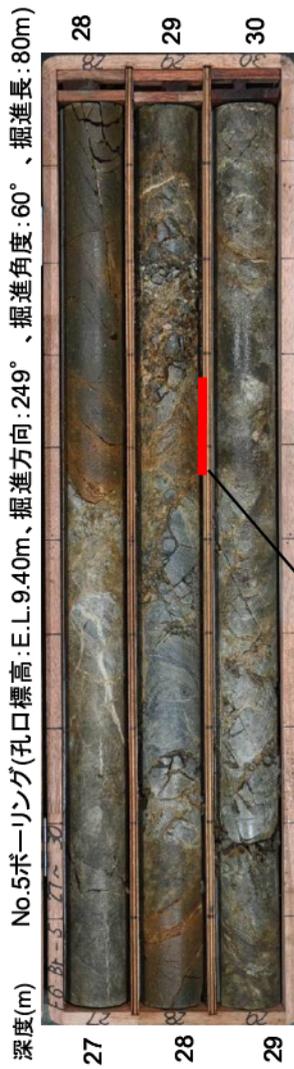
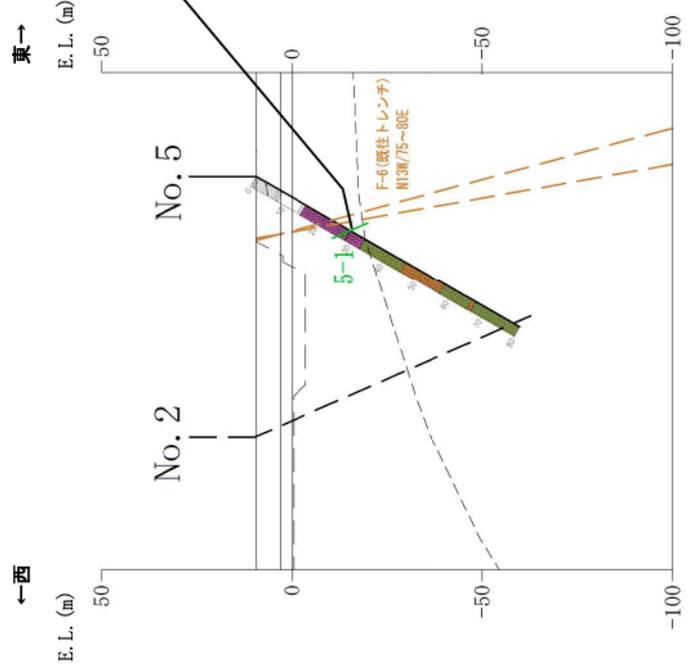
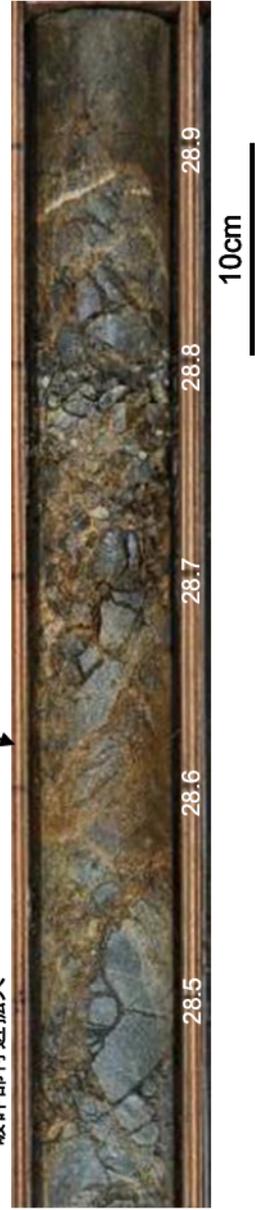
第 3. 5. 73 図 F-6 破碎帯 ボーリングコア観察結果 (No. 5 孔)

深度28.50m  
 ・細粒石英閃緑岩中の角礫状破砕部 (N15E/71E)  
 ・断層ガウジなし  
 ・橙褐色の細粒部を伴う。

破砕部付近拡大

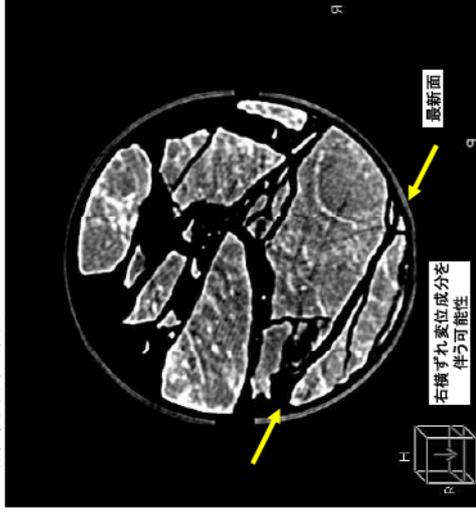
最大傾斜方向の断面

コア軸直交方向の断面

CT画像解析の結果、幅5cm~7cmの角礫状破砕部が認められる。不明瞭な右横ずれセセンスが読み取れる。

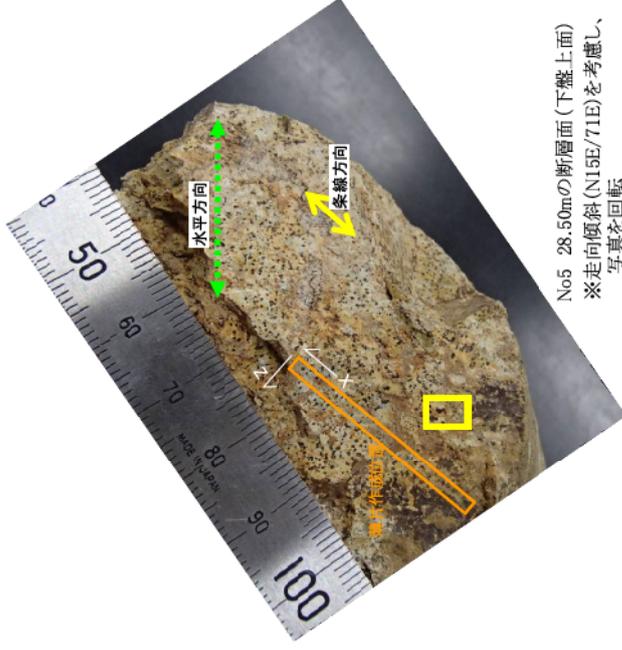
No5 28.50mの断面面(下盤上面)  
※走向傾斜(N15E/71E)を考慮し、写真を回転

断面面上に見られる条線

不明瞭なコンタクトマーク、ステップから上盤側が左下方へ落ちる構造が読み取れる。下盤上面を上から見ているので右横ずれ正断層セセンス

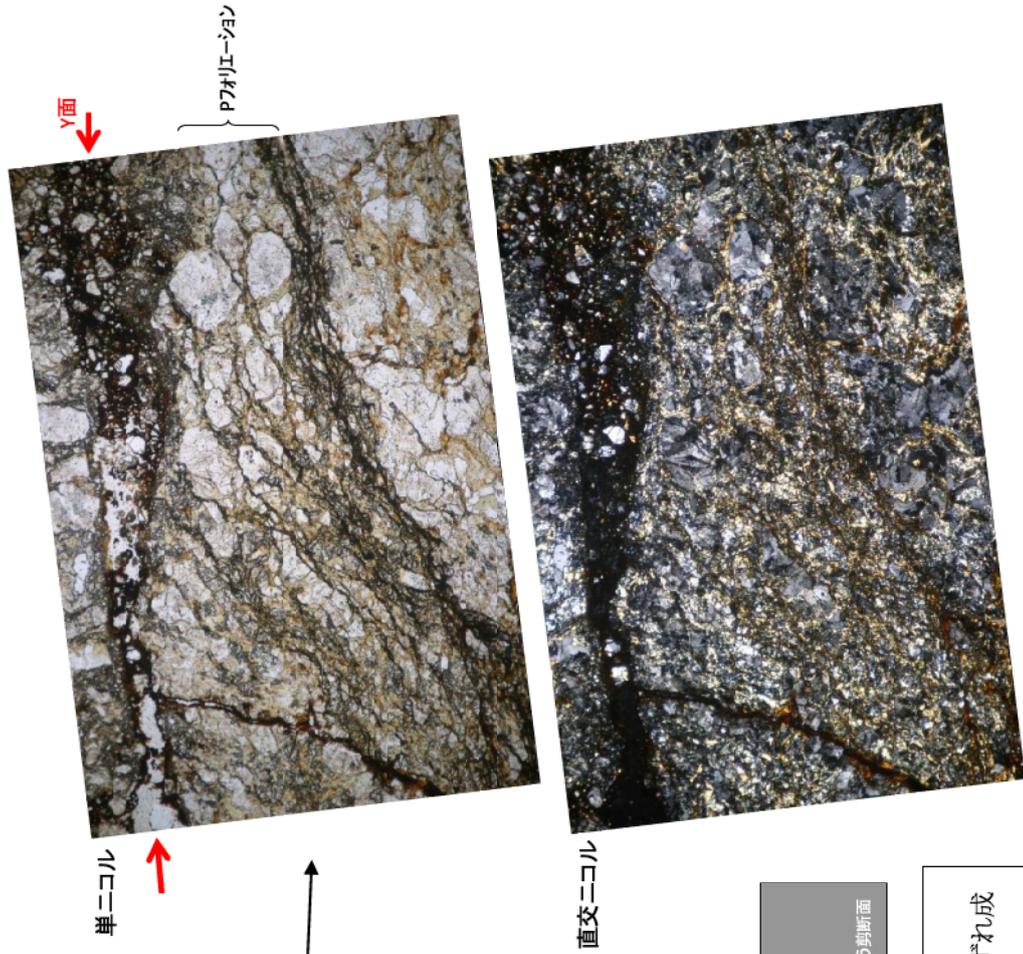
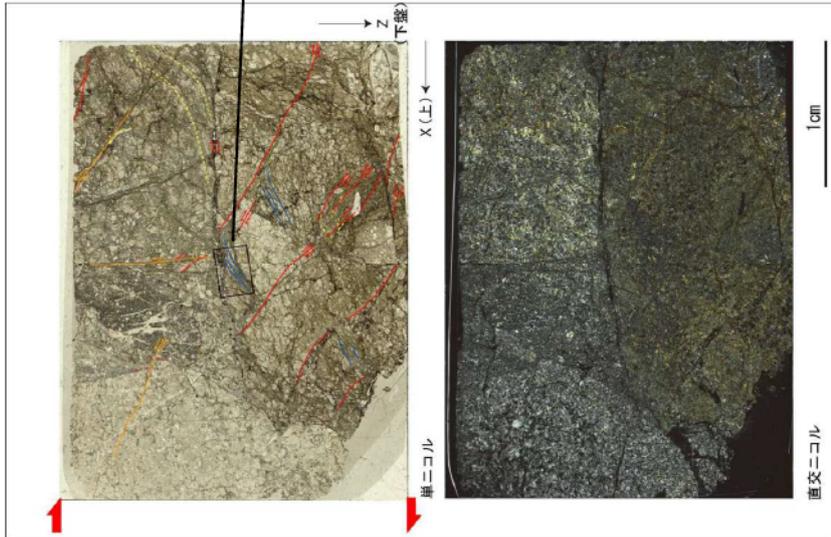
第 3. 5. 75 図 F-6 破碎帯 薄片観察結果 (No. 5 孔)

薄片観察結果 (条線方向)

- 薄片内では見かけ右横ずれ成分を示す複合面構造および見かけ左横ずれ成分を伴う微細な剪断面が認められる。
- 薄片中央部の左横ずれ剪断面は、比較的連続性の良い右横ずれ成分を伴うY面に剪断される。
- 破碎帯の走向・傾斜がN15° E・71° Eで、条線のレイクが70° Lである。
- 以上のことから、最新面は正断層成分と右横ずれ成分を伴うことがわかる。

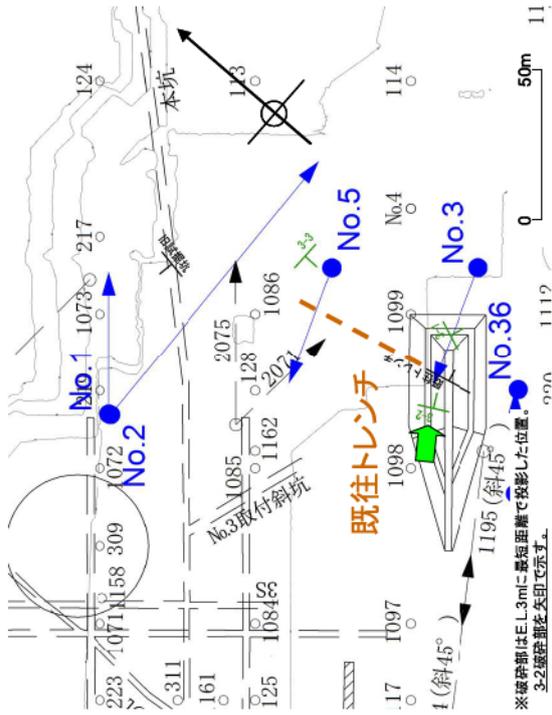
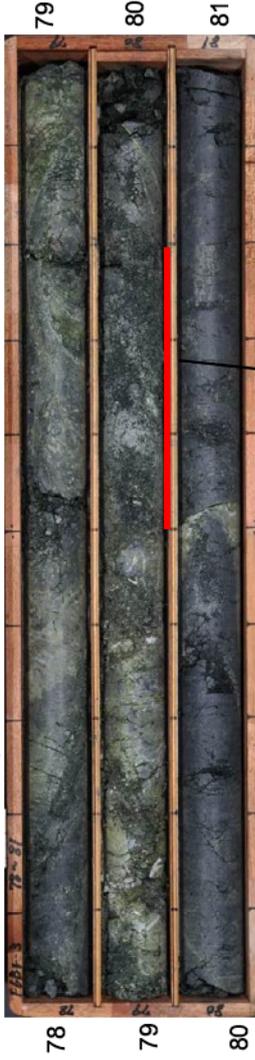
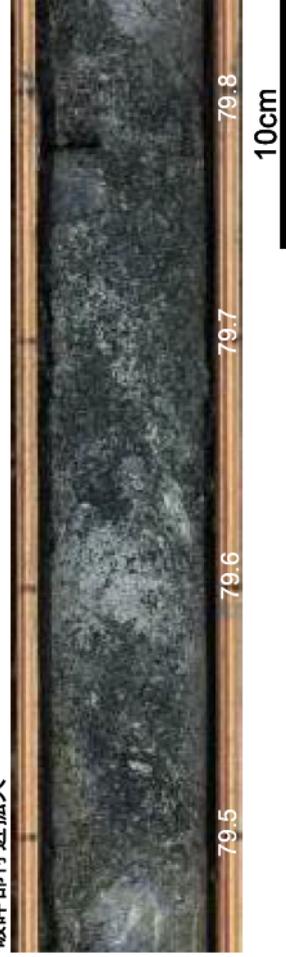
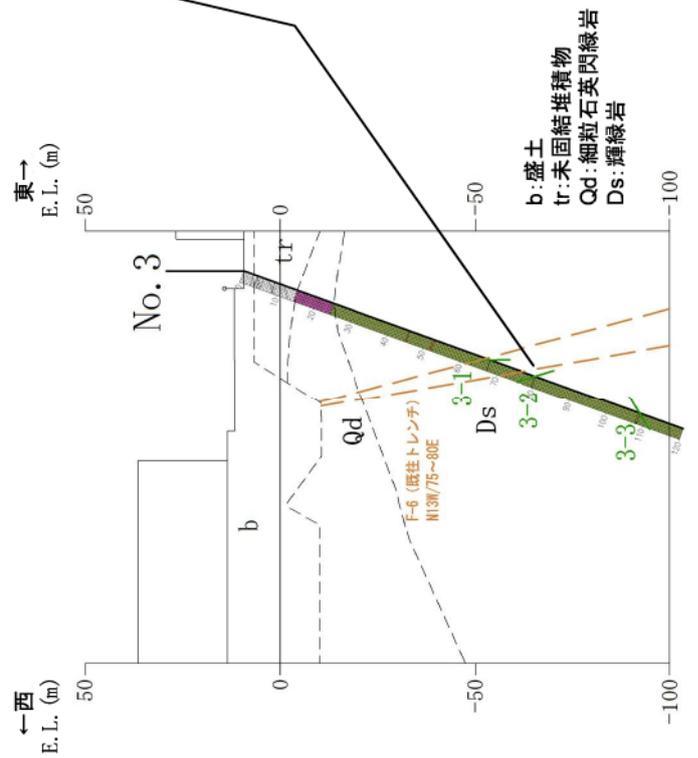
第 3.5.76 図 F-6 破碎帯 ボーリングコア観察結果 (No.3 孔)

※破砕帯はE.L.3mに最短距離で投影した位置。  
3-2破砕帯は矢印で示す。

深度(m) No.3ボーリング(孔口標高: E.L.9.29m、掘進方向: 250°、掘進角度: 70°、掘進長: 120m)

深度79.50m~79.80m  
 ・輝緑岩中の幅23cmの角礫状破砕部(N28W/73E)  
 ・上下端とも境界はコアでの傾斜40°  
 ・細礫を主体とし部分的に細粒分が混じる

破砕部付近拡大

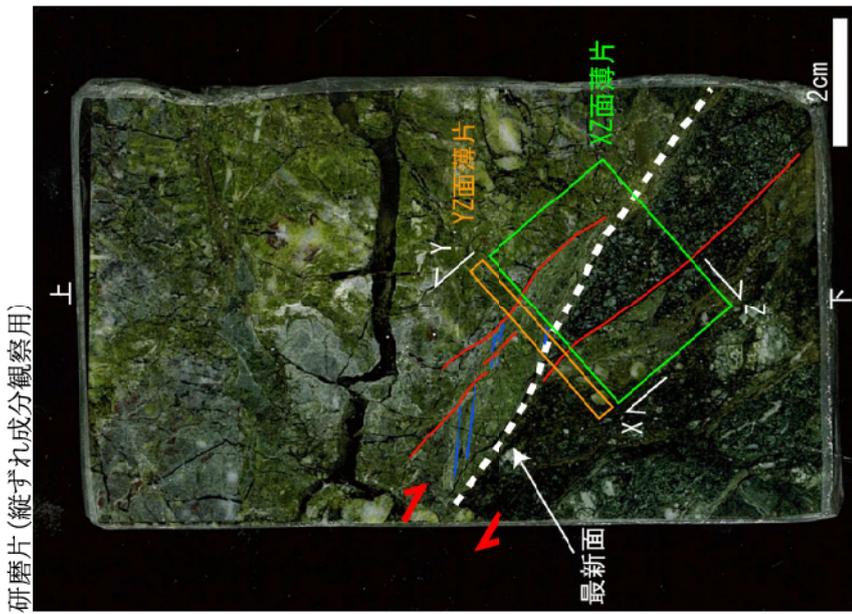
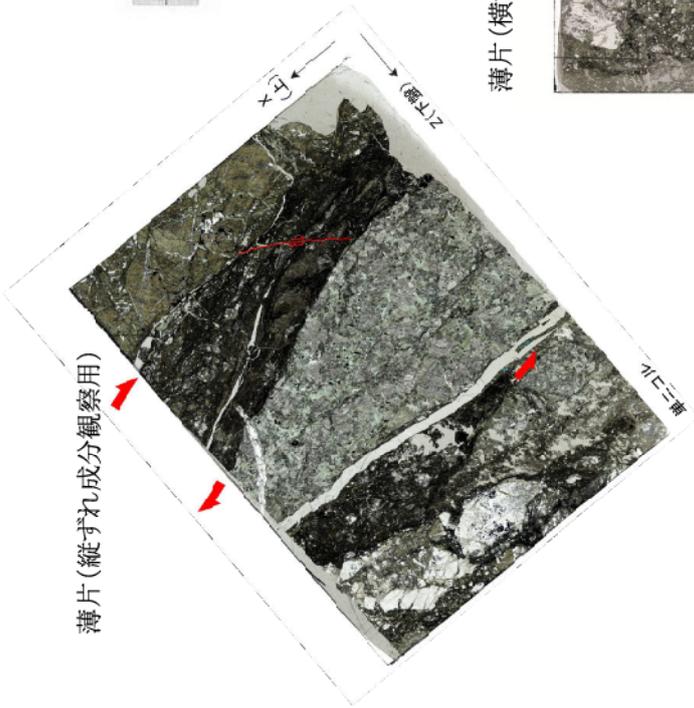
第 3.5.78 図 (1) F-6 破砕帯 薄片観察結果 (No.3 孔) (1)

薄片 (縦ずれ成分観察用)

せん断センスを示す複合面構造  
(狩野・村田, 1998)

薄片 (横ずれ成分観察用)

研磨片観察結果 (鉛直)  
 ・最新面 (Y面) に沿って正断層成分を示す R1面とP面が認められる。

薄片観察結果 (鉛直・水平)  
 ・最新面 (Y面) に沿って右横ずれ正断層成分を示す複合面構造が認められる。

⇒断層変位センス: 正断層, 右横ずれ

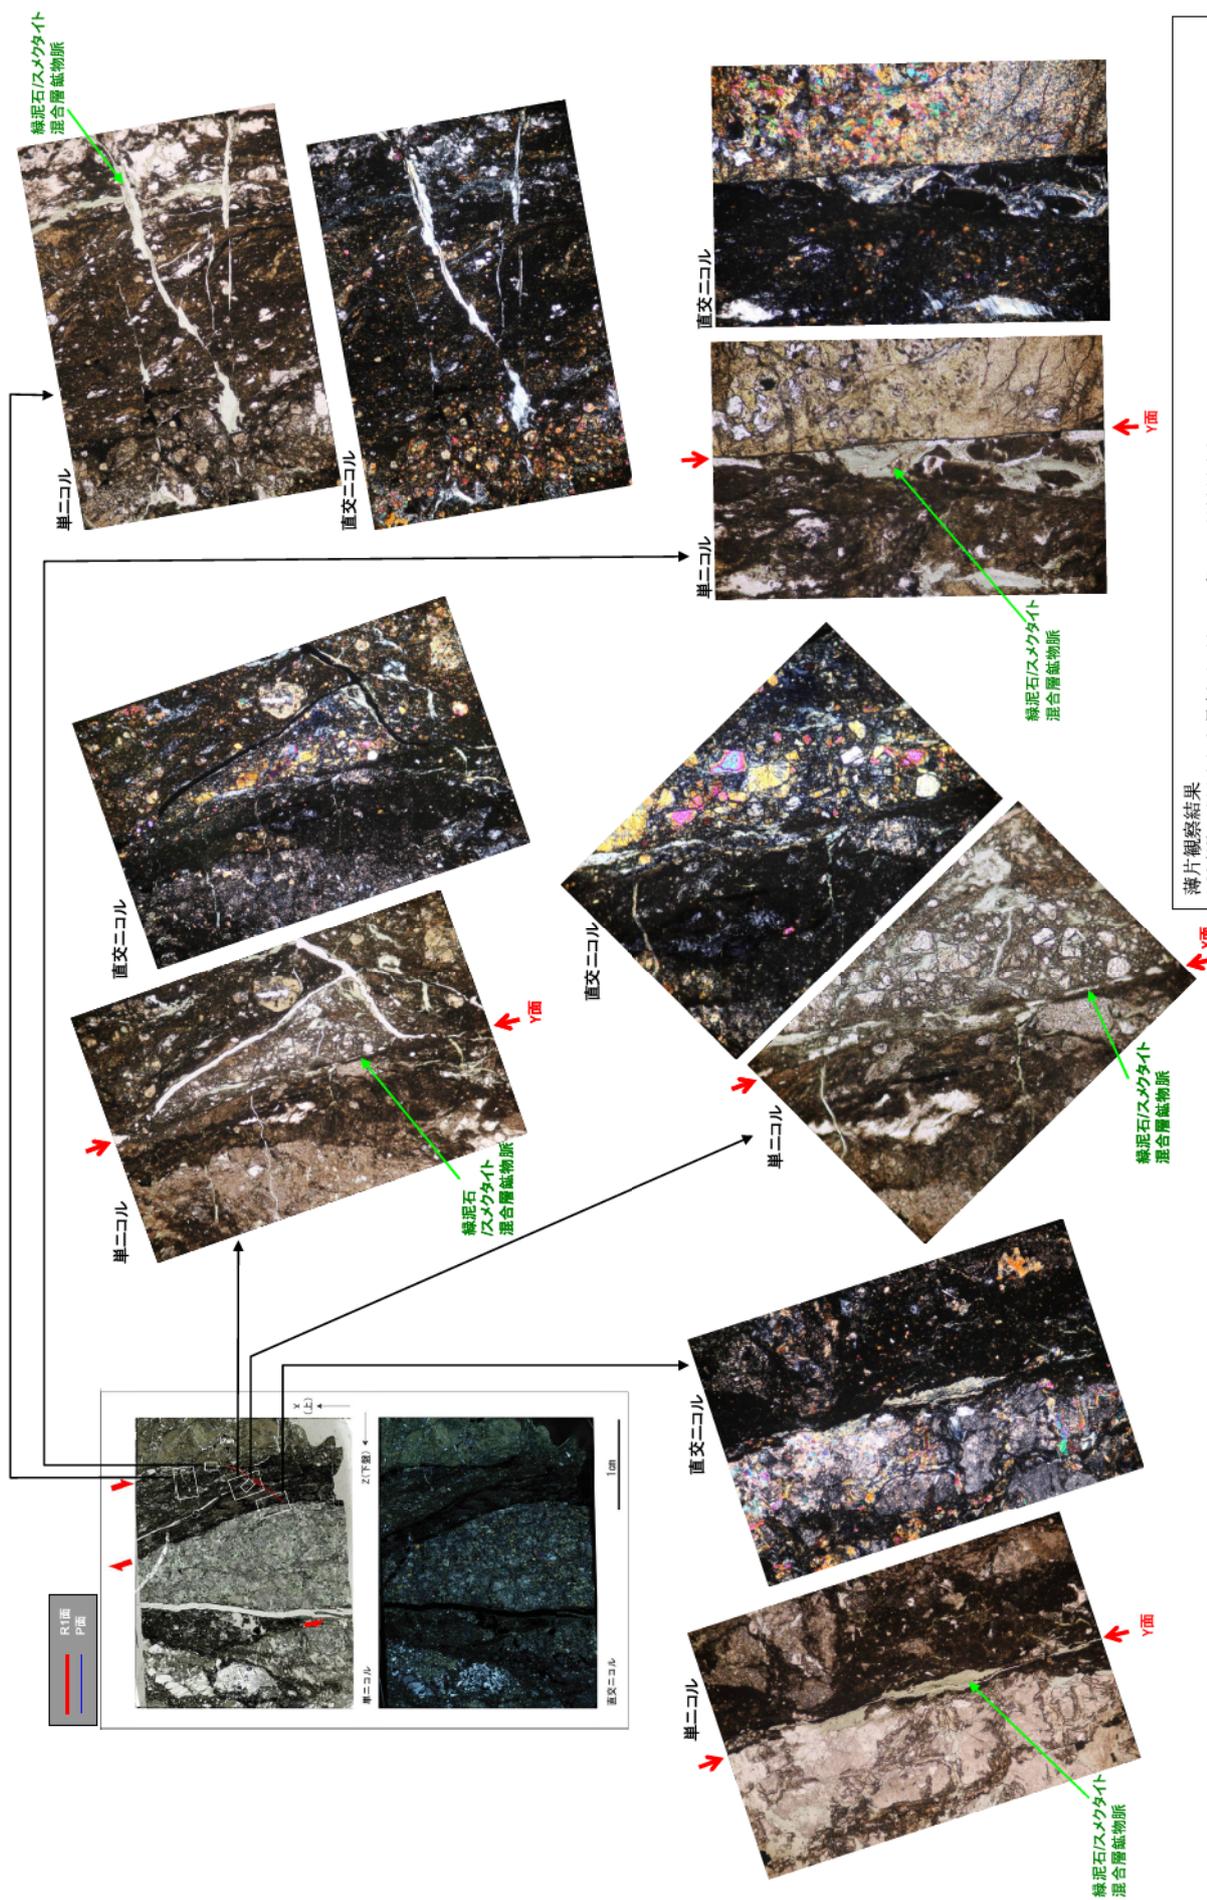
第 3.5.78 図(2) F-6 破碎帯 薄片観察結果 (No.3 孔) (2)

薄片観察結果  
 ・研磨片で認められた最新面に沿って3条のY面が認められる。  
 ・いずれのY面も綠泥石/スメクタイト混合層鉱物の結晶が脈状に充填しており、その結晶は破碎されていない。  
 ・これらのY面周辺の破碎部の割れ目にも綠泥石/スメクタイト混合層鉱物脈が充填しており、破碎されていない。

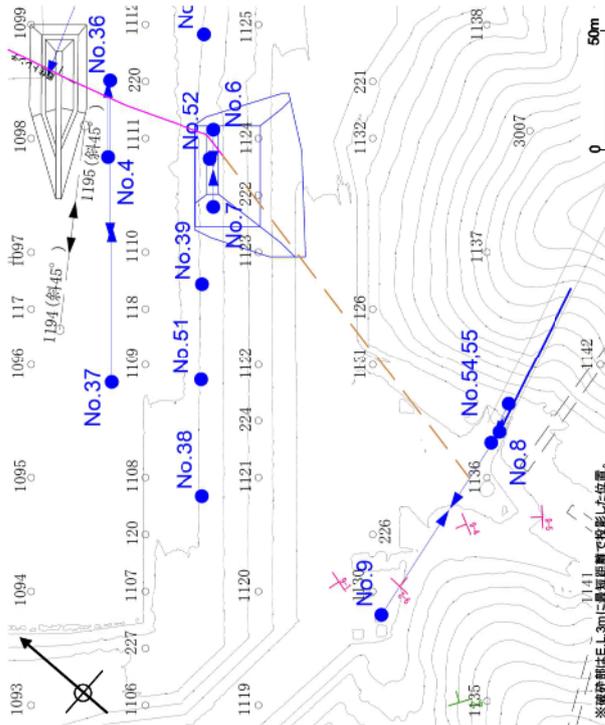
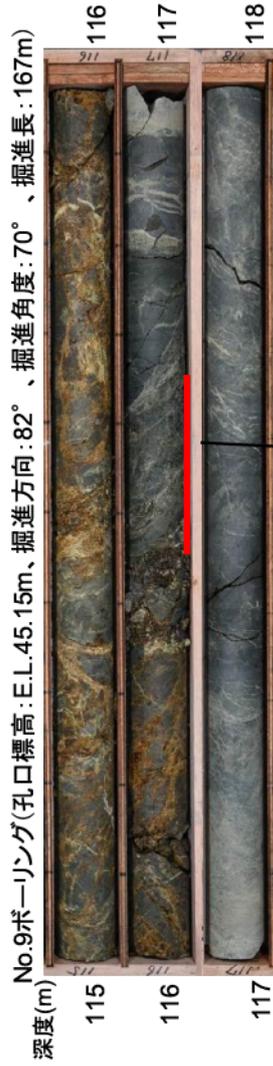
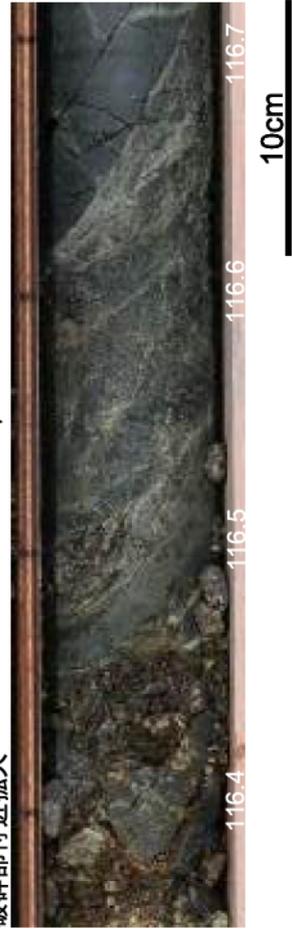
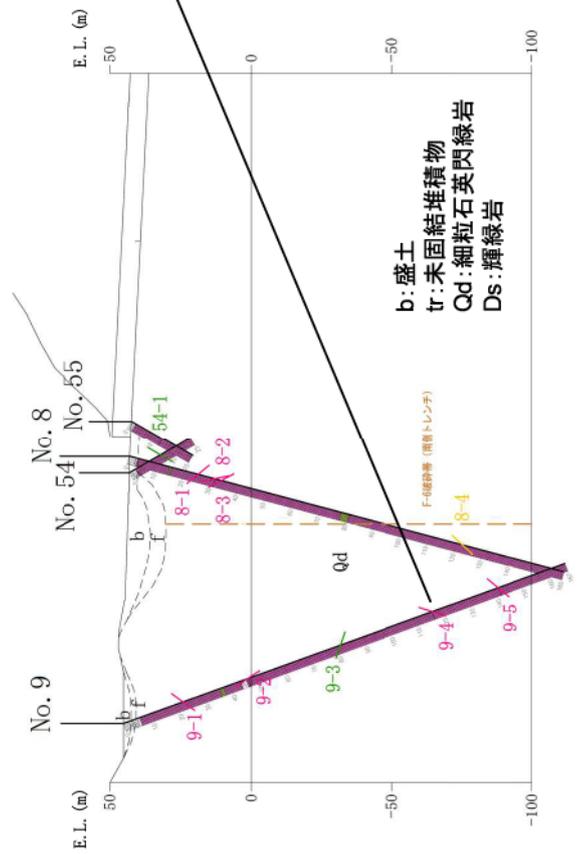
第 3.5.79 図 F-6 破碎帯 ボーリングコア観察結果 (No.9 孔)

No.9ボーリング(孔口標高: E.L.45.15m、掘進方向: 82°、掘進角度: 70°、掘進長: 167m)

深度116.45m~116.65m  
 ・細粒石英閃緑岩中の固結した  
 角礫状破碎部 (N27E/76W)  
 ・傾斜30°、幅14cm。下端に連続性  
 の悪い、幅5mm以下の灰色細粒部  
 を挟在する

破碎部付近拡大

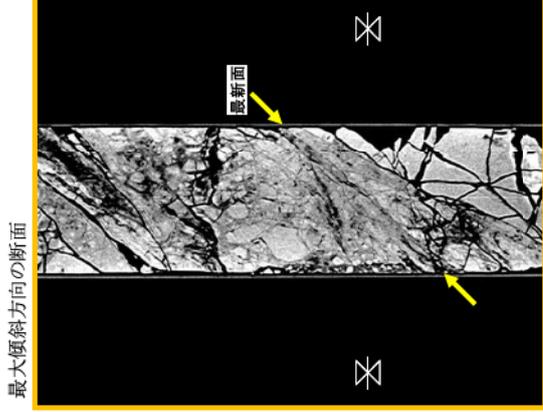
変位センサは不明瞭

左横ずれ変位成分が推定される。

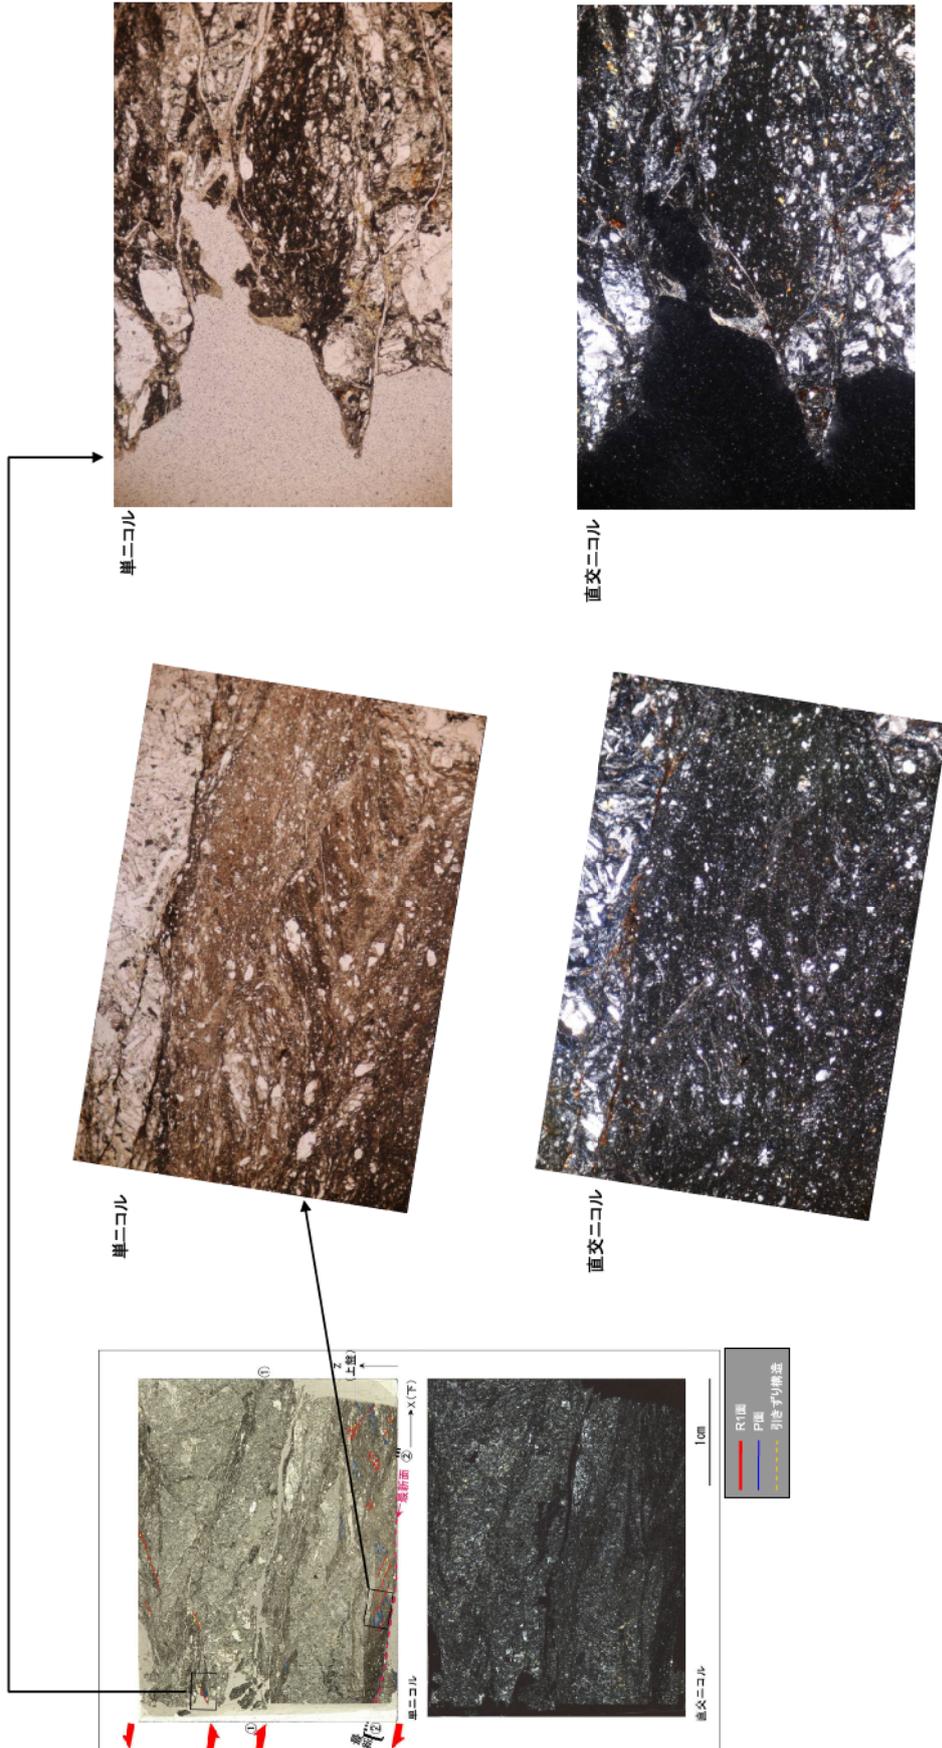
# F-6破砕帯(No.9孔 10° L切断面)

- 分帯:①カタクレサイト、②粘土混じり角礫(最新部)
- ボーリング中で認めた最新面は、薄片下部に分布する。
- 見かけ右横ずれ成分を示すR1面やP面、引きずり構造が最新部(②)や①下部に認められる。
- 見かけ左横ずれ成分を示すR1面やP面、引きずり構造が①上部に認められる。
- 破砕帯の走向・傾斜がN27° E・76° Wであり、条線のレイク角が10° Lであることから、最新活動は正断層および右横ずれ成分を伴うことがわかる。さらに、運動成分が左横ずれから右横ずれに反転した可能性がある。

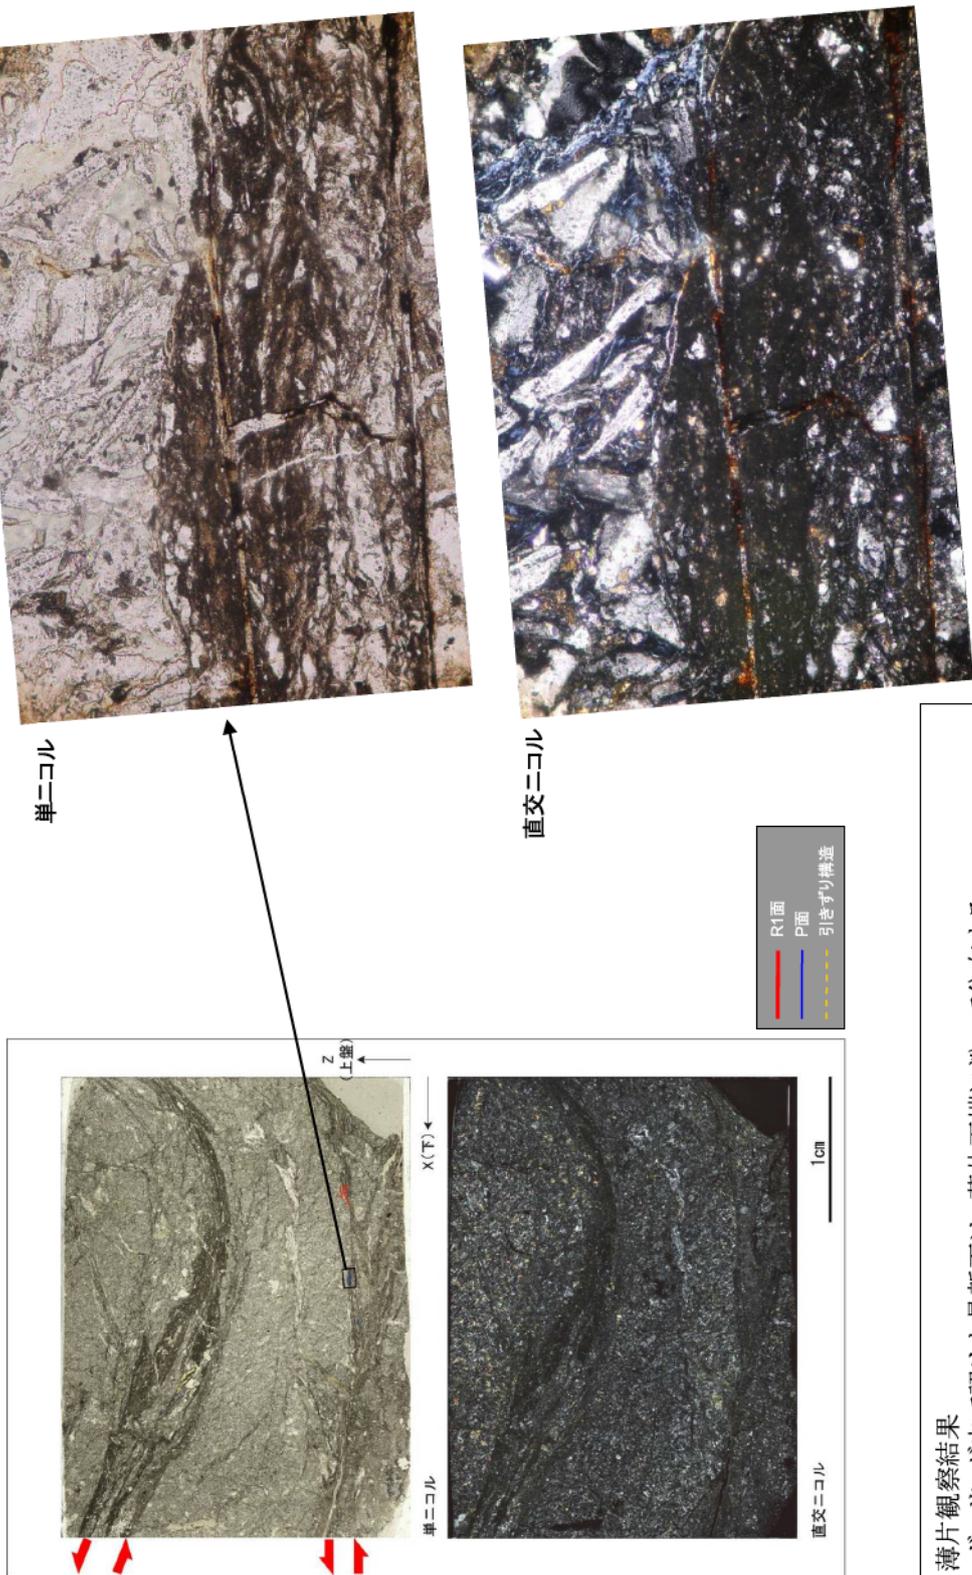
# F-6破砕帯(No.9孔 30° R切断面)

- ボーリング中で認めた最新面は、薄片下端に沿って分布する。
- カタクレーサイトが分布しており、薄片の中央部と上部には健岩が認められる。
- 見かけ左横ずれ成分を示すR1面やP面、引きずり構造が認められる。
- 破砕帯の走向・傾斜がTN27° E・76° Wであること、条線のレイク角が30° Rであることから、最新活動は正断層および左横ずれ成分を示す可能性がある。

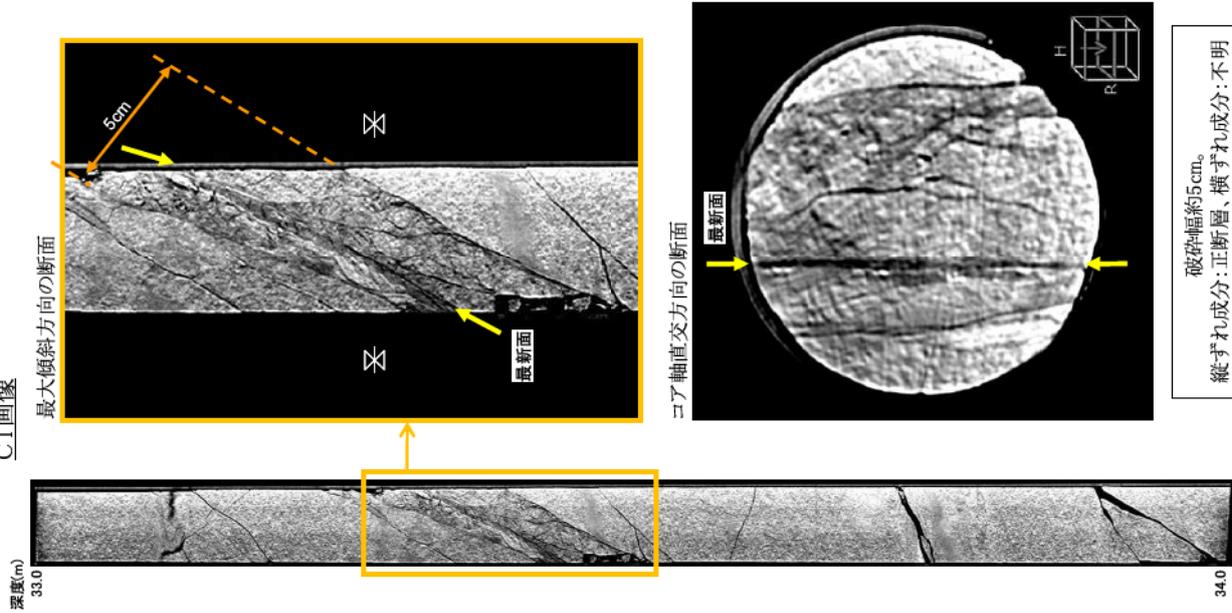
縦ずれ成分: 正断層、横ずれ成分: 不明  
破砕幅約5cm。

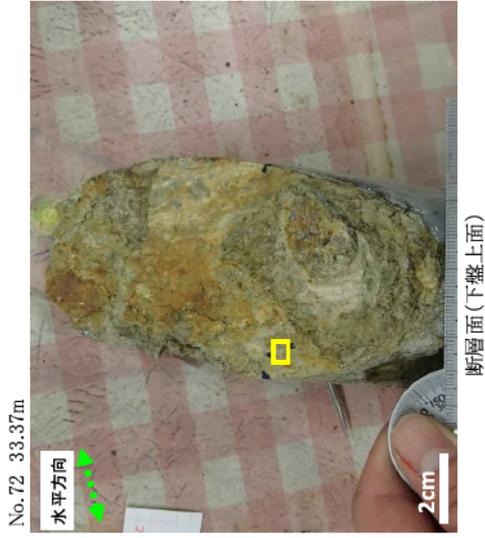
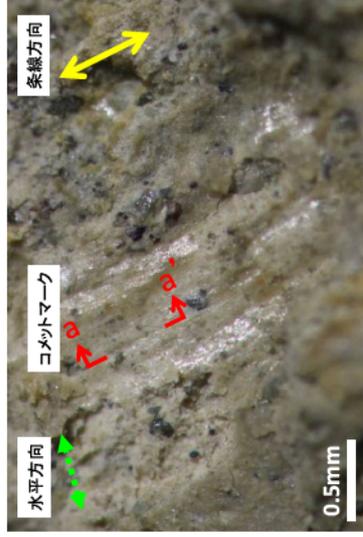
レイク79° Rの左横ずれ・  
正断層センスが認められた

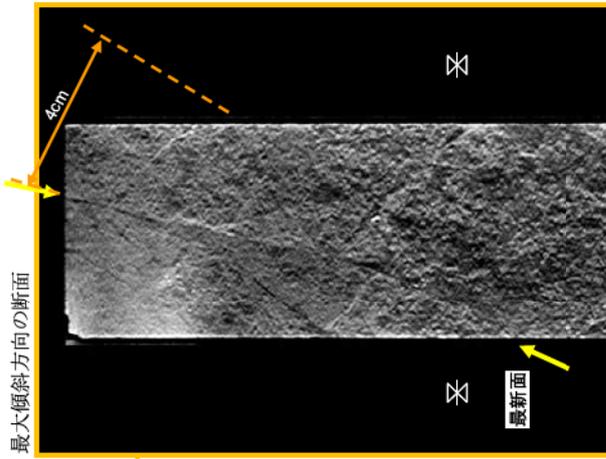
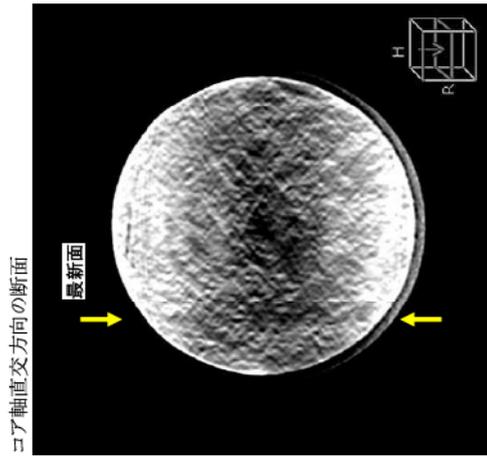
破砕幅4cm。  
縦ずれ成分：不明、横ずれ成分：不明

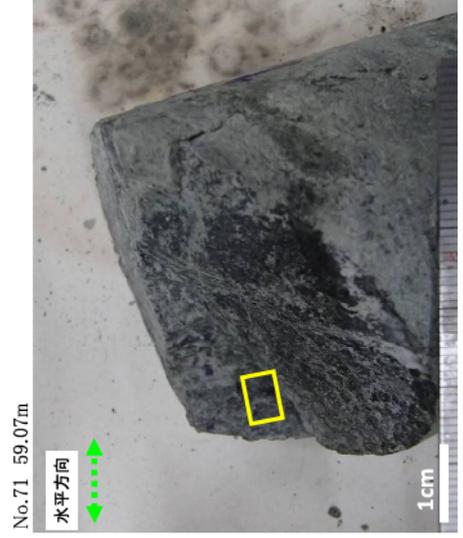
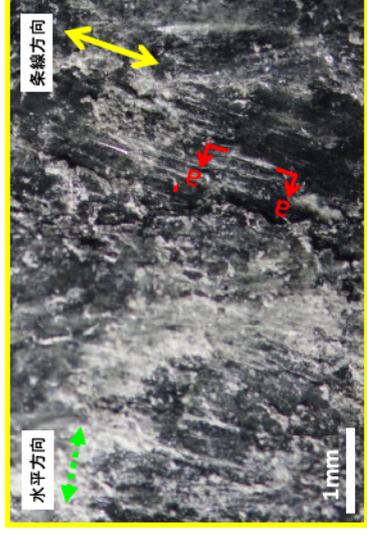
レイク82° Lの左横ずれ・逆断層センスが認められた

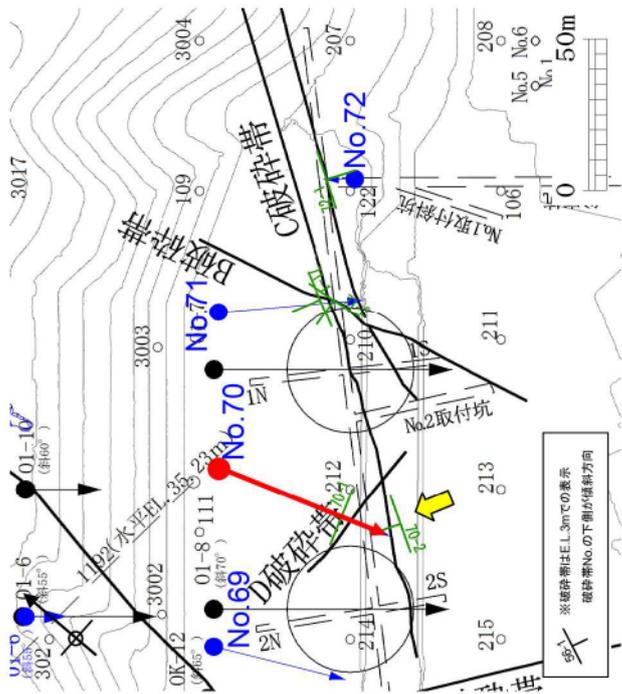
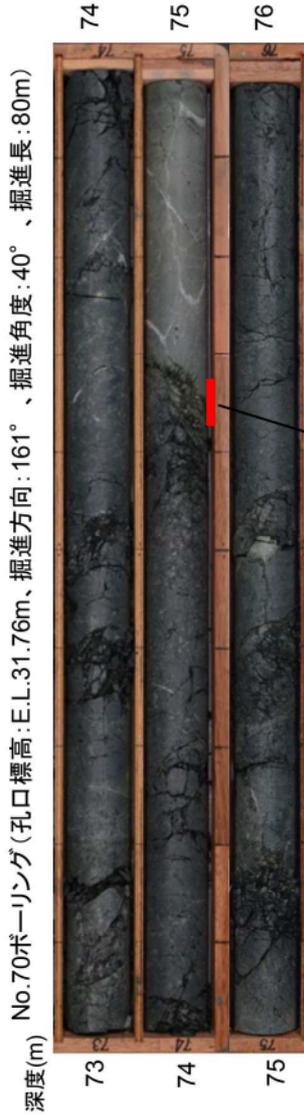
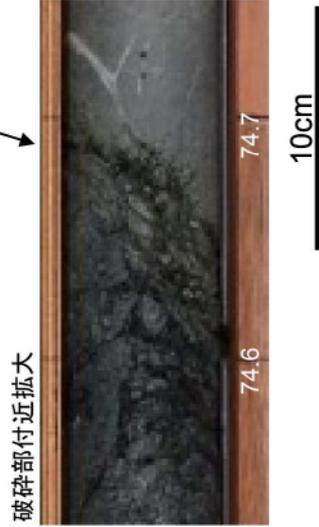
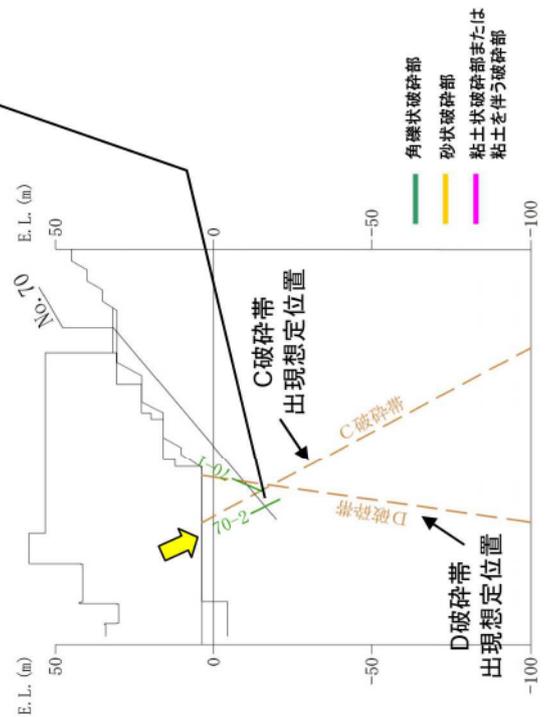
第 3.5.86 図 ボーリング C 破砕帯 ボーリングコア観察結果 (No. 70 孔)

深度74.63m~74.66m  
 ・輝緑岩中の固結した角礫状破砕部  
 (N30E/68NW)  
 ・破砕帯幅4cm

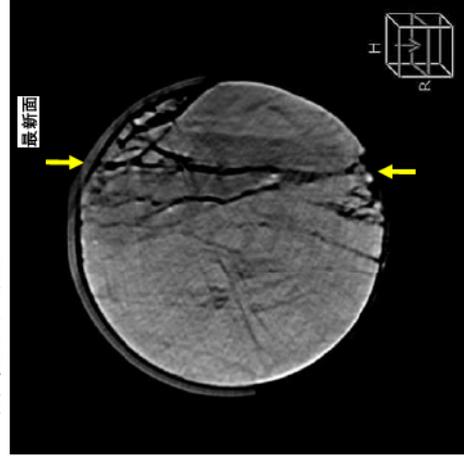
縦ずれ成分:不明、横ずれ成分:不明  
破砕層約4cm。

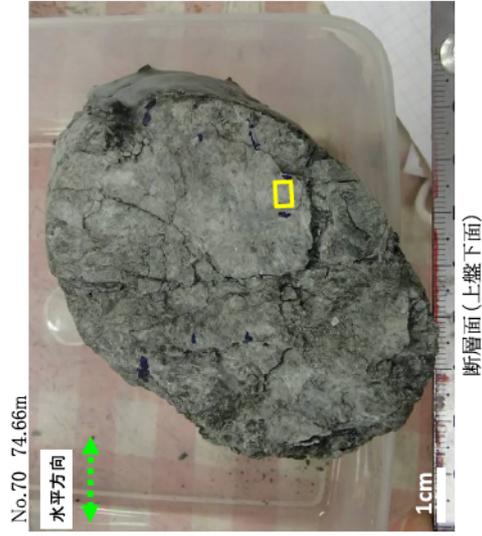
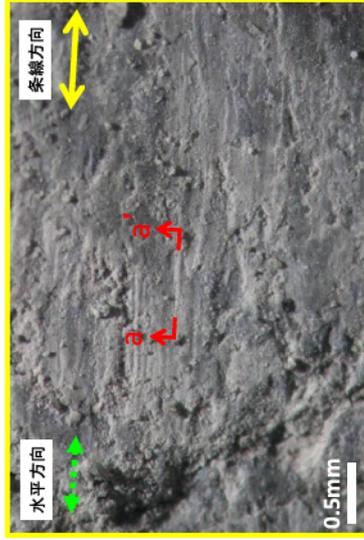
断層面の状況  
右横ずれ

断層面の走向  
条線の方向(0°)

レイク0°の右横ずれセンスが  
認められた
