# F-6破碎帯(No.2孔)

第 3.5.70 図 F-6 破碎帯 ボーリングコア観察結果 (No. 2 孔)

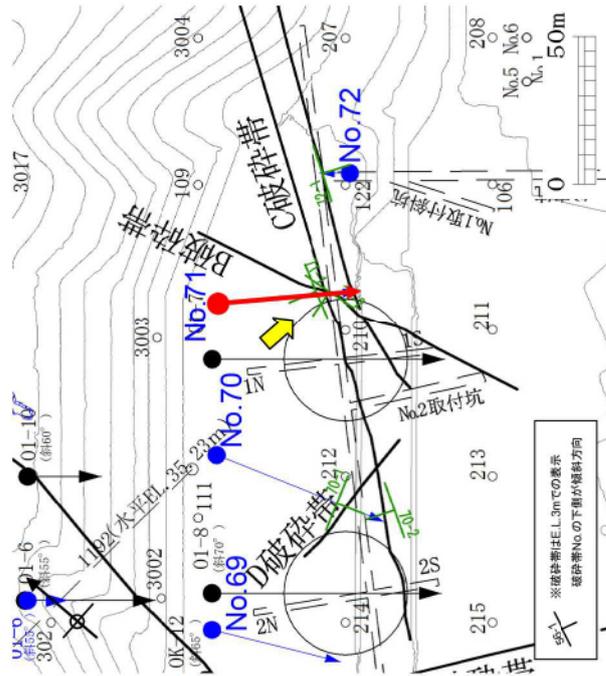
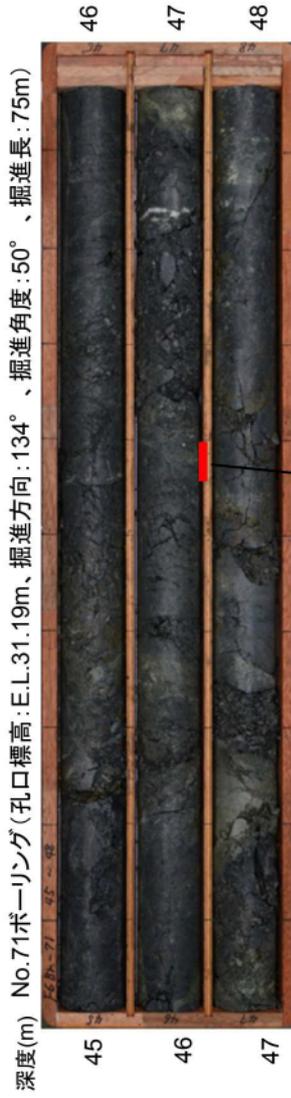
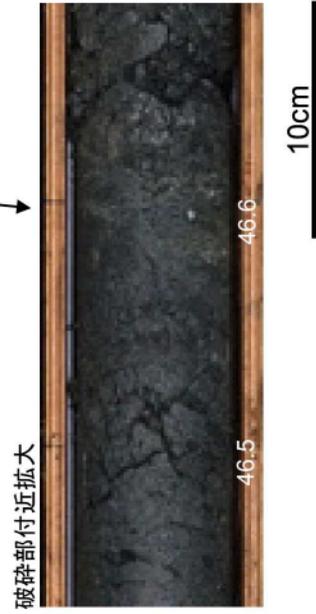
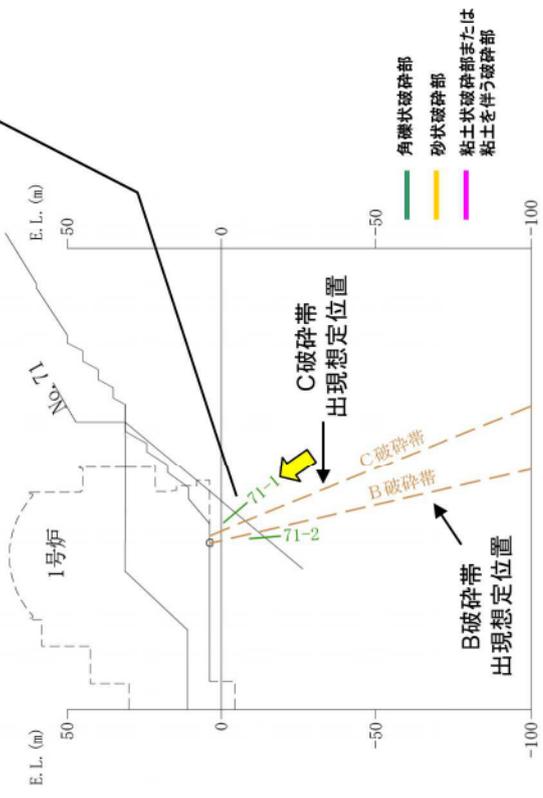
深度46.56m~46.60m  
 ・輝緑岩中の固結した角礫状破砕部  
 (N26E/61W)  
 ・破砕帯幅4cm

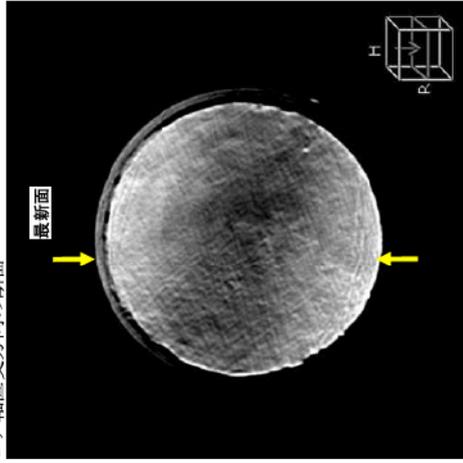
破砕幅約4cm。  
縦ずれ成分：正断層、横ずれ成分：不明

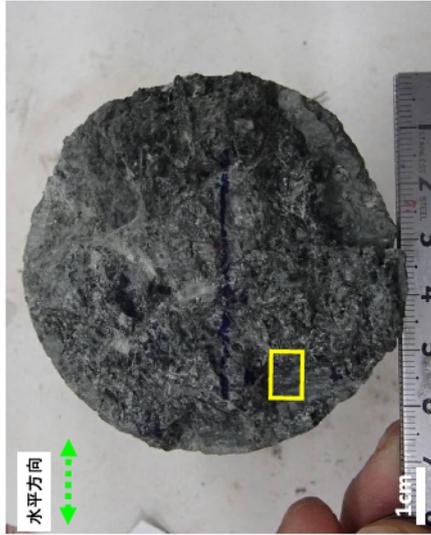
断層面(上盤下面)

断層面の状況

正断層

レイク90°の正断層センスが認められた

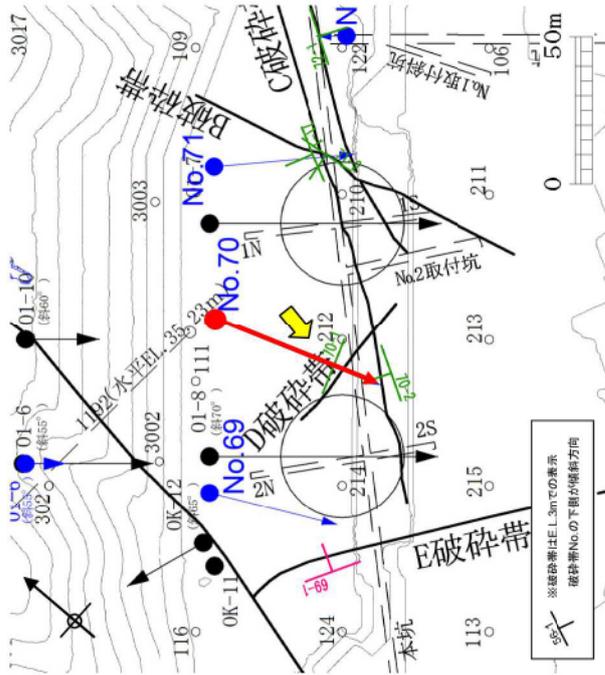
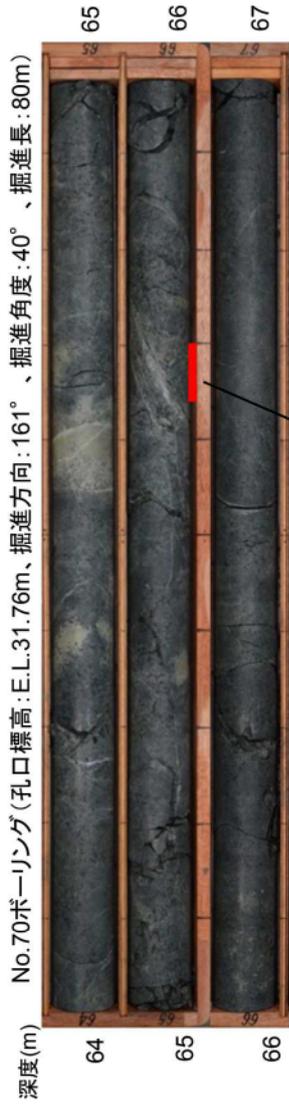
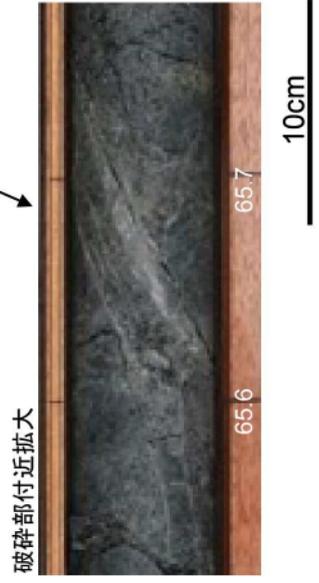
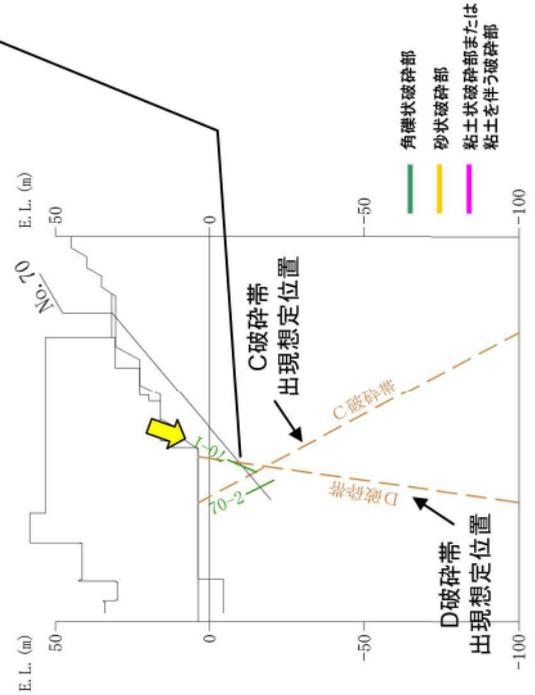
第 3.5.90 図 ボーリング帯 D 破砕帯 ボーリングコア観察結果 (No. 70 孔)

深度65.64m~65.70m  
 ・輝緑岩中の固結した角礫状破砕部 (N71E/65S)  
 ・破砕帯幅3.5cm
