第1.2.3.3.18図(2) 台場浜の超苦鉄質岩周辺の破碎部の分類 (⑦断面)

第1.2.3.3.22図 台場浜の超苦鉄質岩周辺の破碎部の分類と評価

第1.2.3.4.12図 既往トレンチ調査結果

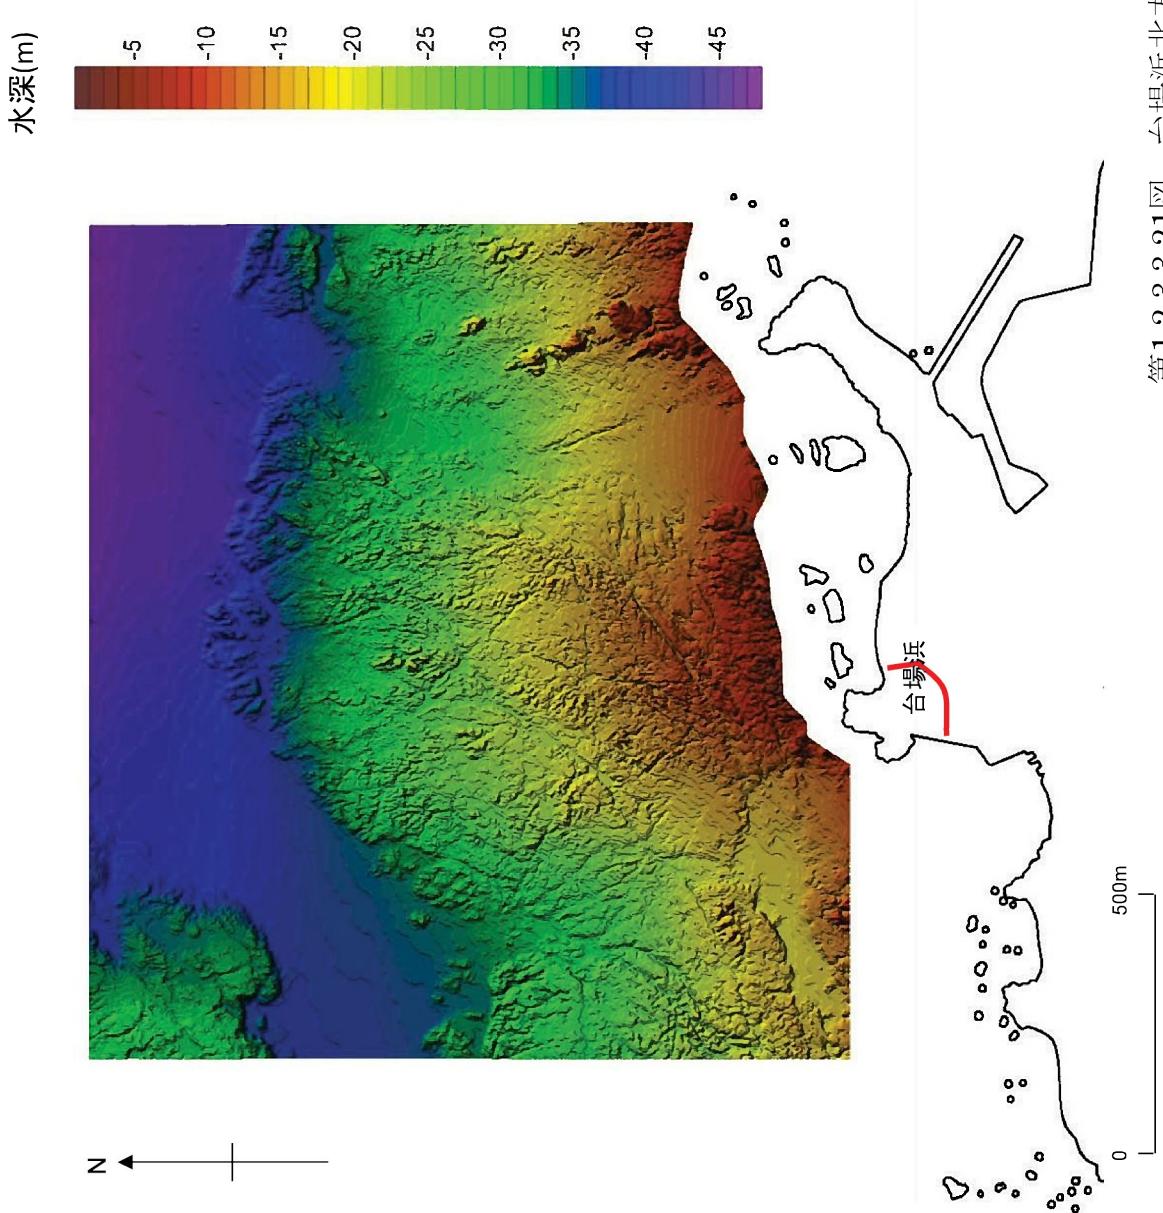
第1.2.3.3.21図 台場浜北方の海底地形調査結果

<ul style="list-style-type: none"> <li>海底地形調査から、北方海域の破碎部延長付近には、海底地形に変動地形は認められない。</li> </ul>	<ul style="list-style-type: none"> <li>破碎部は沖合まで延伸しない、もしくは海底地形を変形させるような新しい活動は無い。</li> </ul>

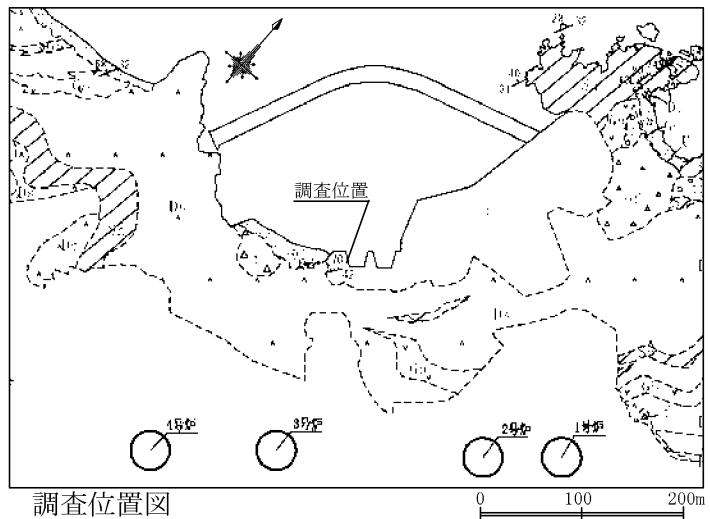
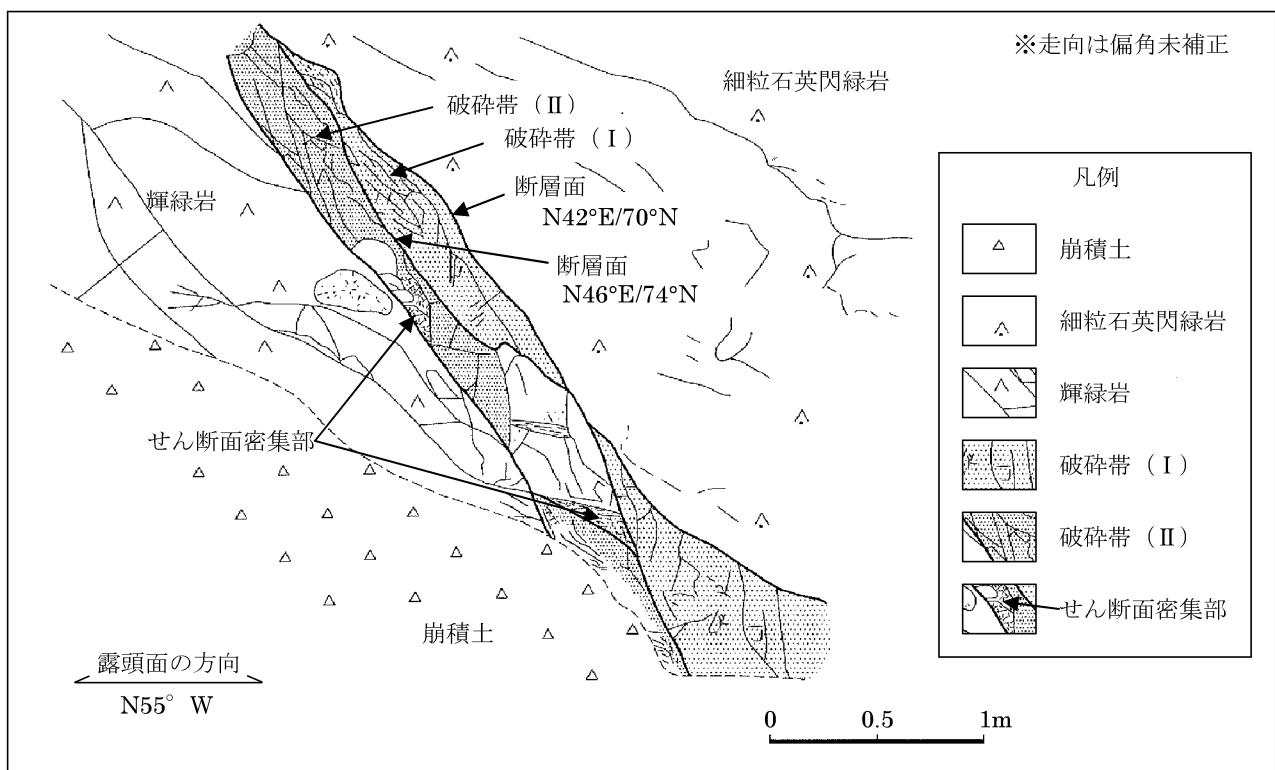
第1.2.3.3.26図 鋸崎海食洞上部の輝綠岩中の破碎帶 露頭スケッチ

#### 鋸崎海食洞上部の破碎帶

破碎帶は輝綠岩がやや強く破碎され、一部角礫化～細粒破碎物質化しており海食洞上部では最大幅約 1m 程度の部分もある。露頭上部に K-Tz の降灰層準を含む中位段丘堆積物があり、破碎帶はこれに変位を与えていない。

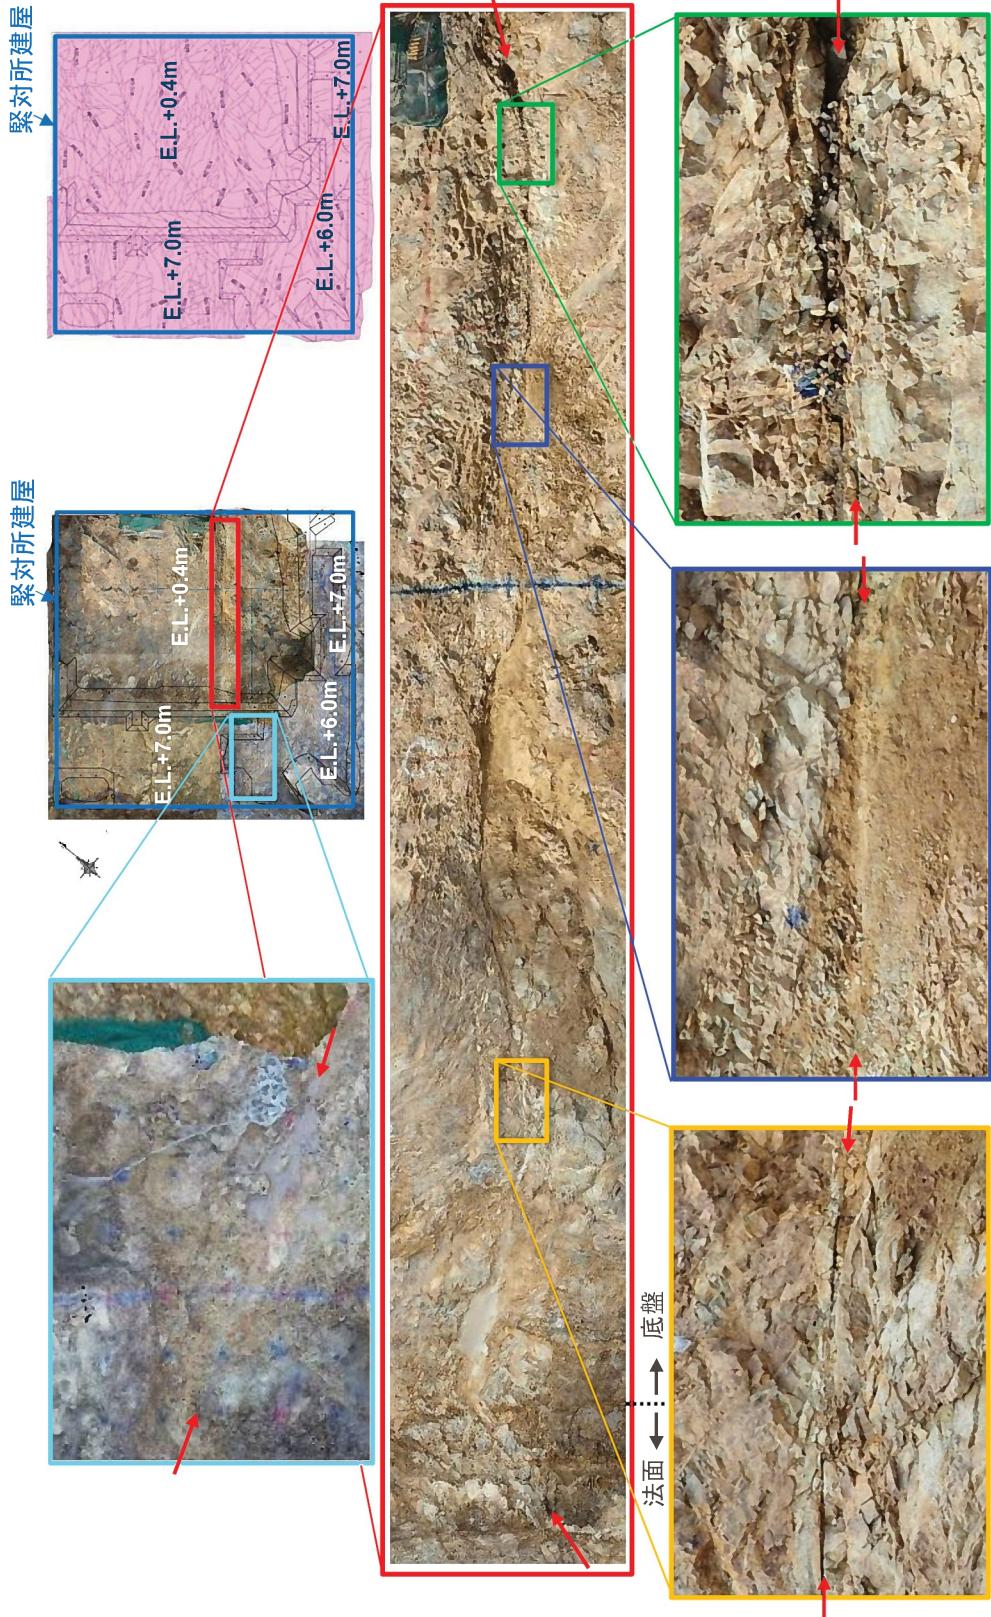
第1.2.3.4.5図 緊急時対策所建屋基礎掘削面観察結果

- ・建屋基礎掘削面には、細粒石英閃綠岩が分布する。
- ・建屋基礎掘削面には、北東側から南西側にかけて、連続性のよい割れ目が確認される。

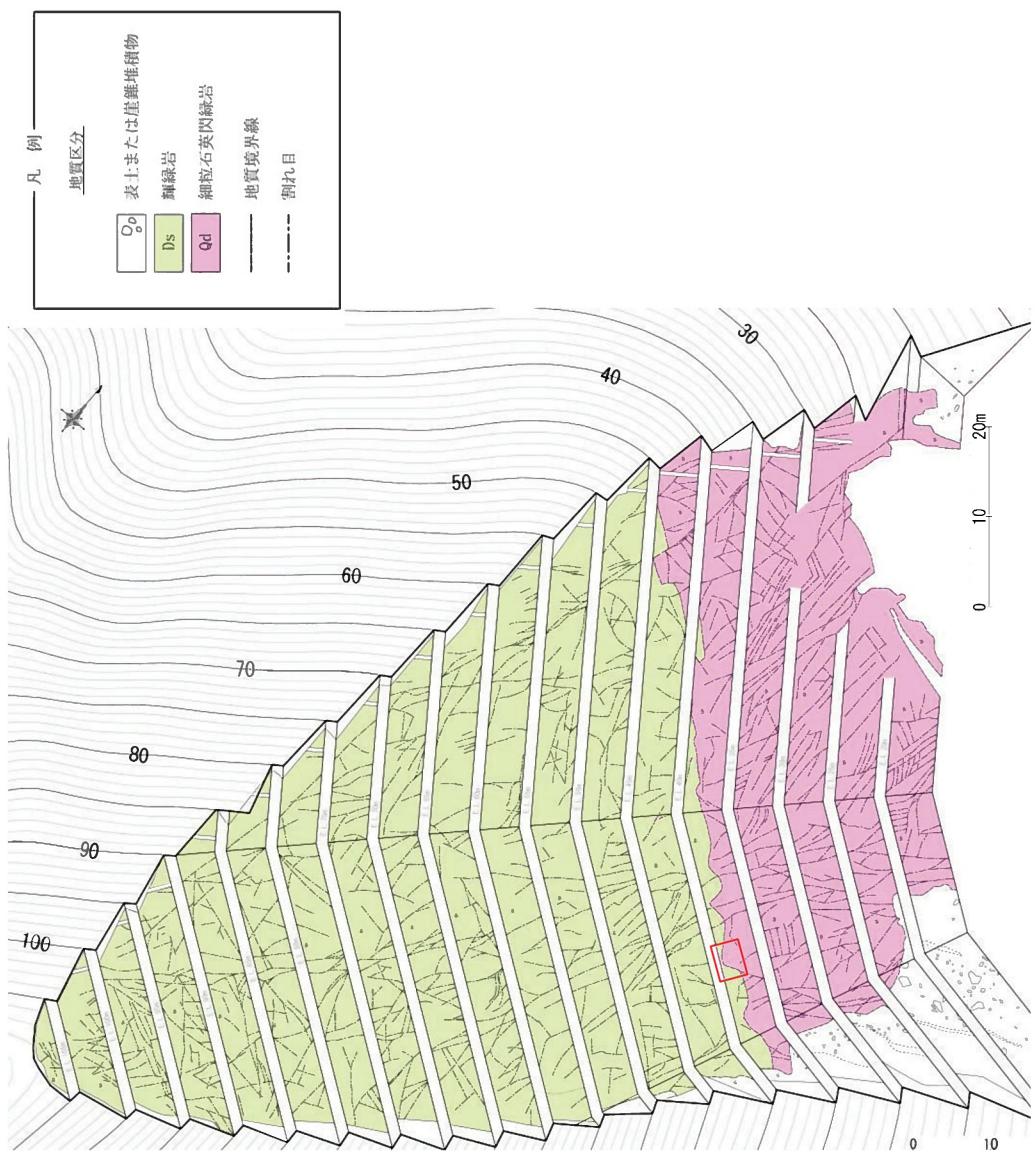
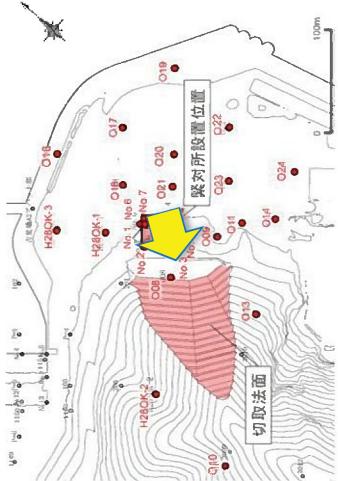
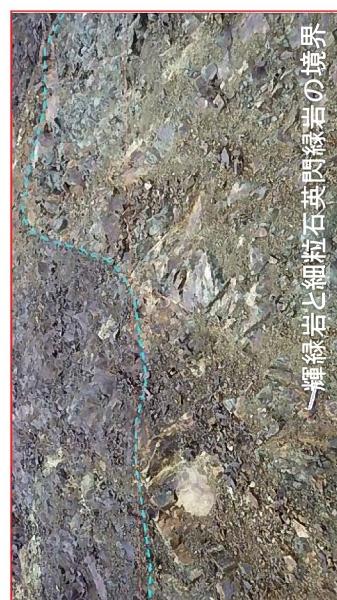
第1.2.3.4.6 図 緊急時対策所建屋基礎掘削面の連續性のよい割れ目の性状

・建屋基礎掘削面に認められる連續性のよい割れ目は、一部、流入または変質粘土を挟在するものの、粘土の分布は連続的ではなく、最大幅も20mm程度である。また割れ目は湾曲しており、割れ目付近に定向性のある岩片の配列や粒子の配列は認められず、せん断構造は認められないことから、第38条の評価対象となる破碎部ではないと判断する。

建屋基礎掘削面には、第38条の評価対象となる破碎部は認められない。

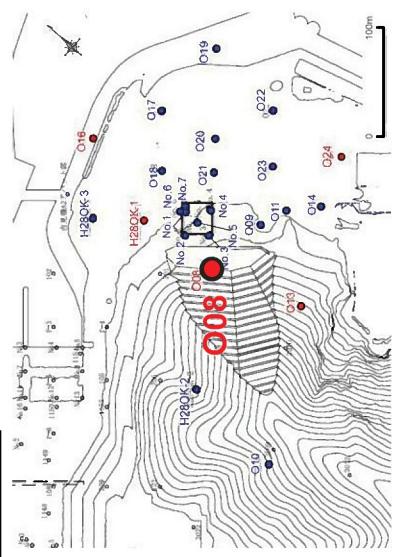
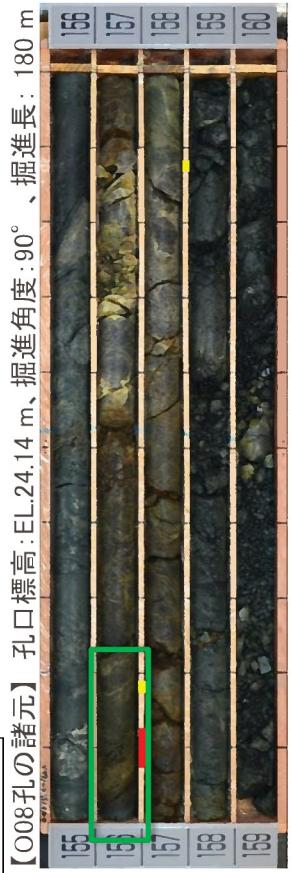
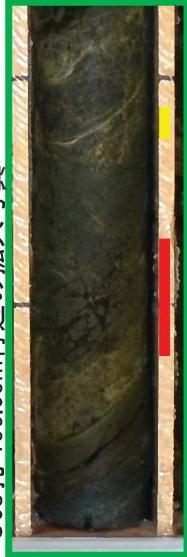
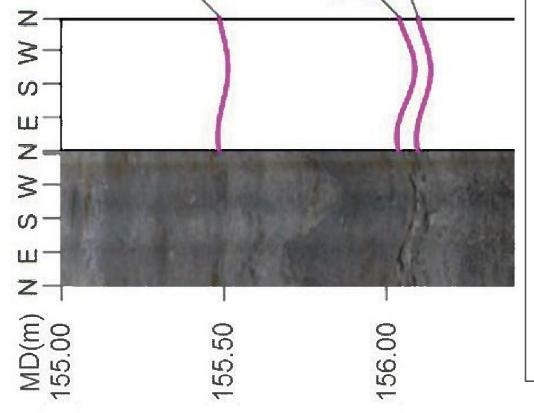
第1.2.3.4.8図 緊急時対策所設置位置及びその周辺のボーリング調査結果

孔名	深度(m)	標高(E.L.m)	性状	走向(°)	傾斜(°)	破碎幅(cm)
008	156.05	-131.91	砂状～角礫状破碎部	52W	40SW	4
013	118.75	-77.41	粘土混じり砂状破碎部	88W	67S	1
016	46.40	-44.32	粘土混じり角礫状破碎部	88E	54S	2
024	110.32	-100.77	礫混じり砂状破碎部	63E	50NW	2
H28OK-1	74.43	-65.11	砂混じり粘土状破碎部	84W	37N	0.5

- ・008、013、016、024及びH28OK-1孔において破碎部が認められた。
- ・このうち、008孔で認められた破碎部は幅が4cmであり、それ以外の破碎部はいずれも幅3cm以下であった。

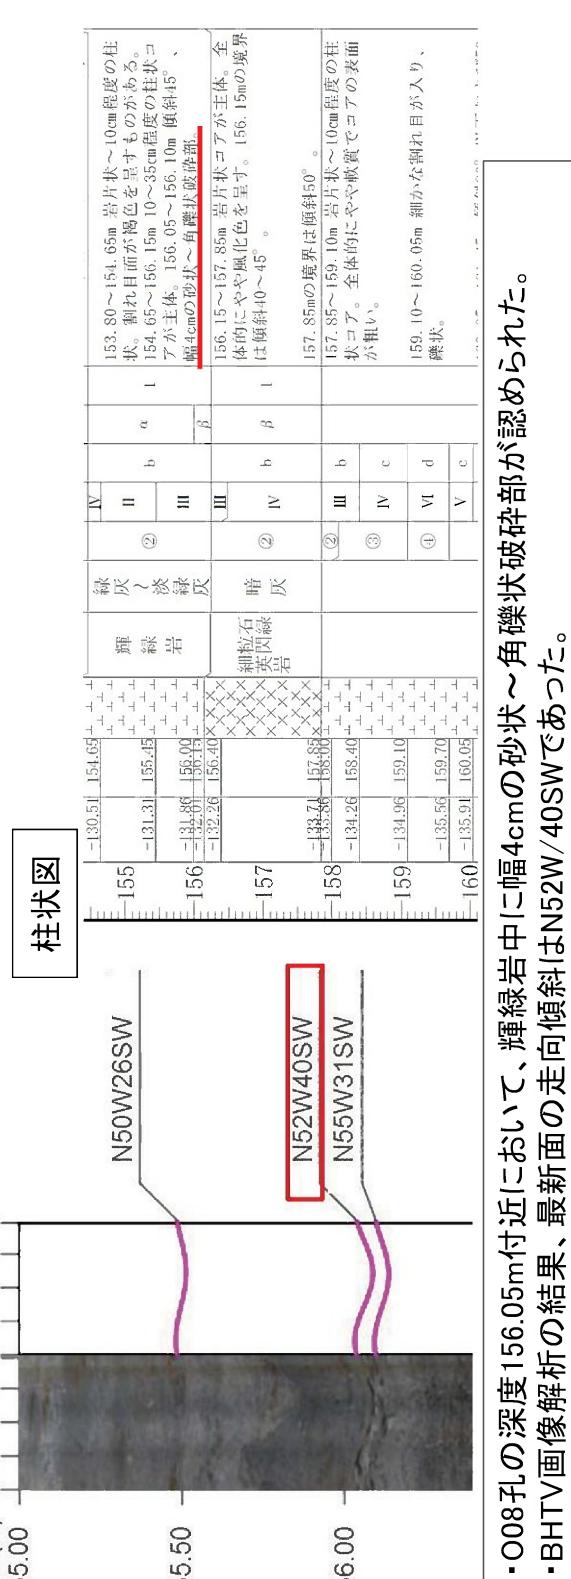
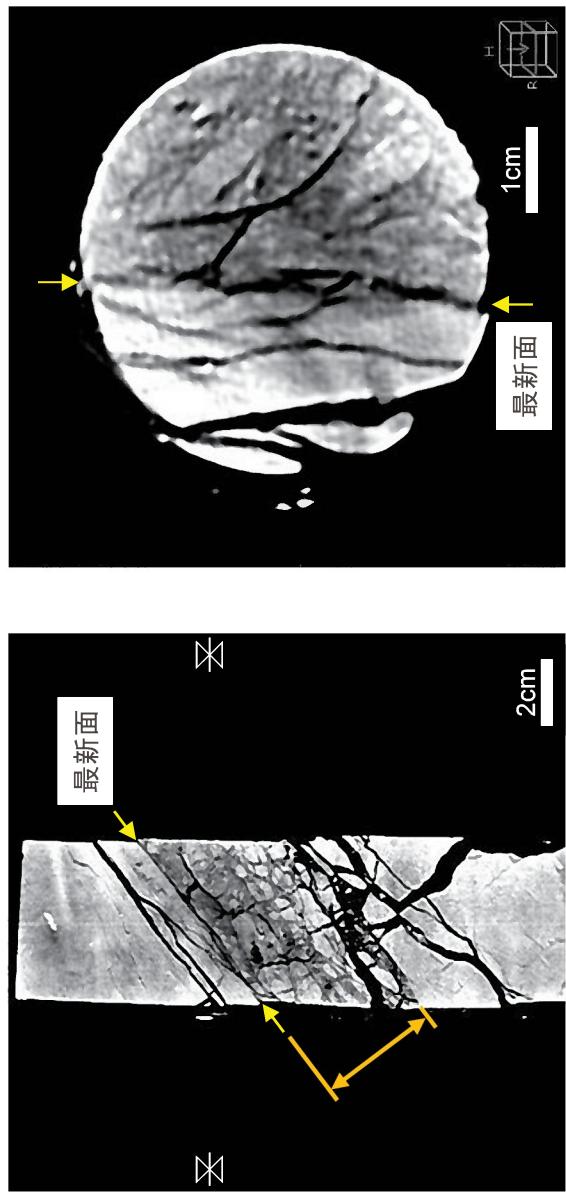
第1.2.3.4.9図 ボーリングコア観察結果 (008孔)

- 156.05m付近に最新面が認められ、最新面に沿って幅4cmの密度低下部が認められた。

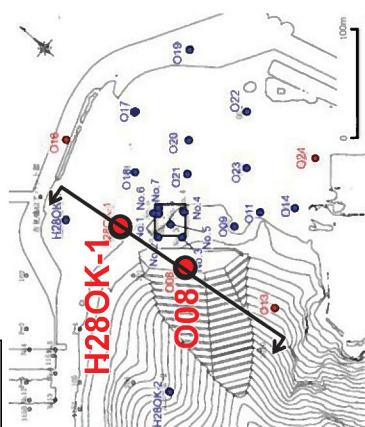
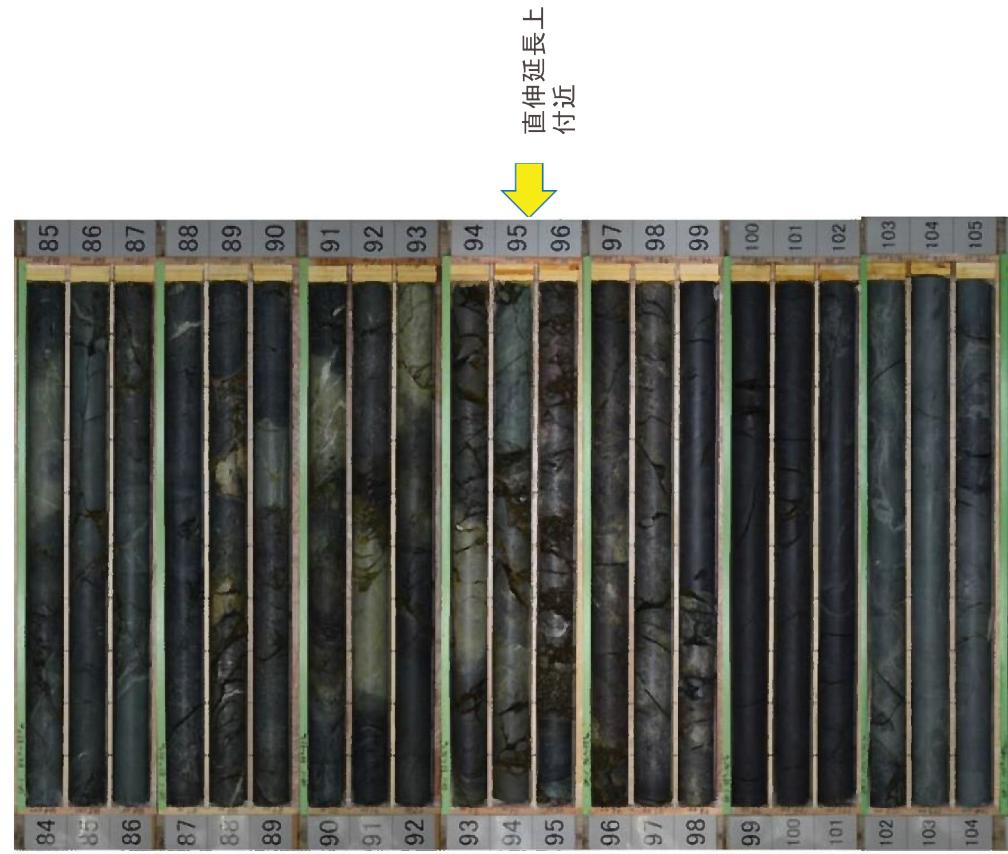
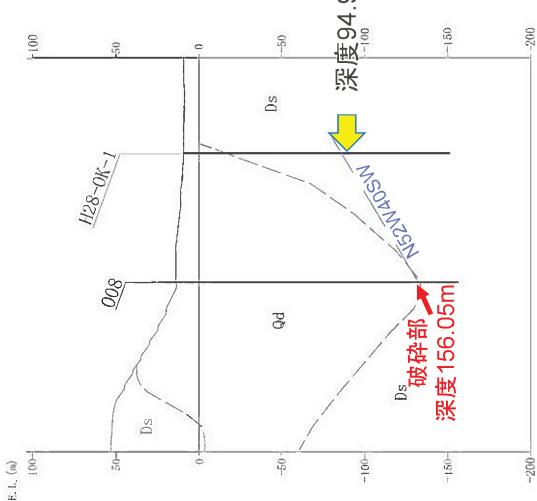
第1.2.3.4.11図(1) 破碎部の連続性検討結果 (O08孔)

・隣接するH28OK-1孔において、O08孔の深度156.05mで認められた  
破碎部の直伸延長上付近に破碎部は認められない。

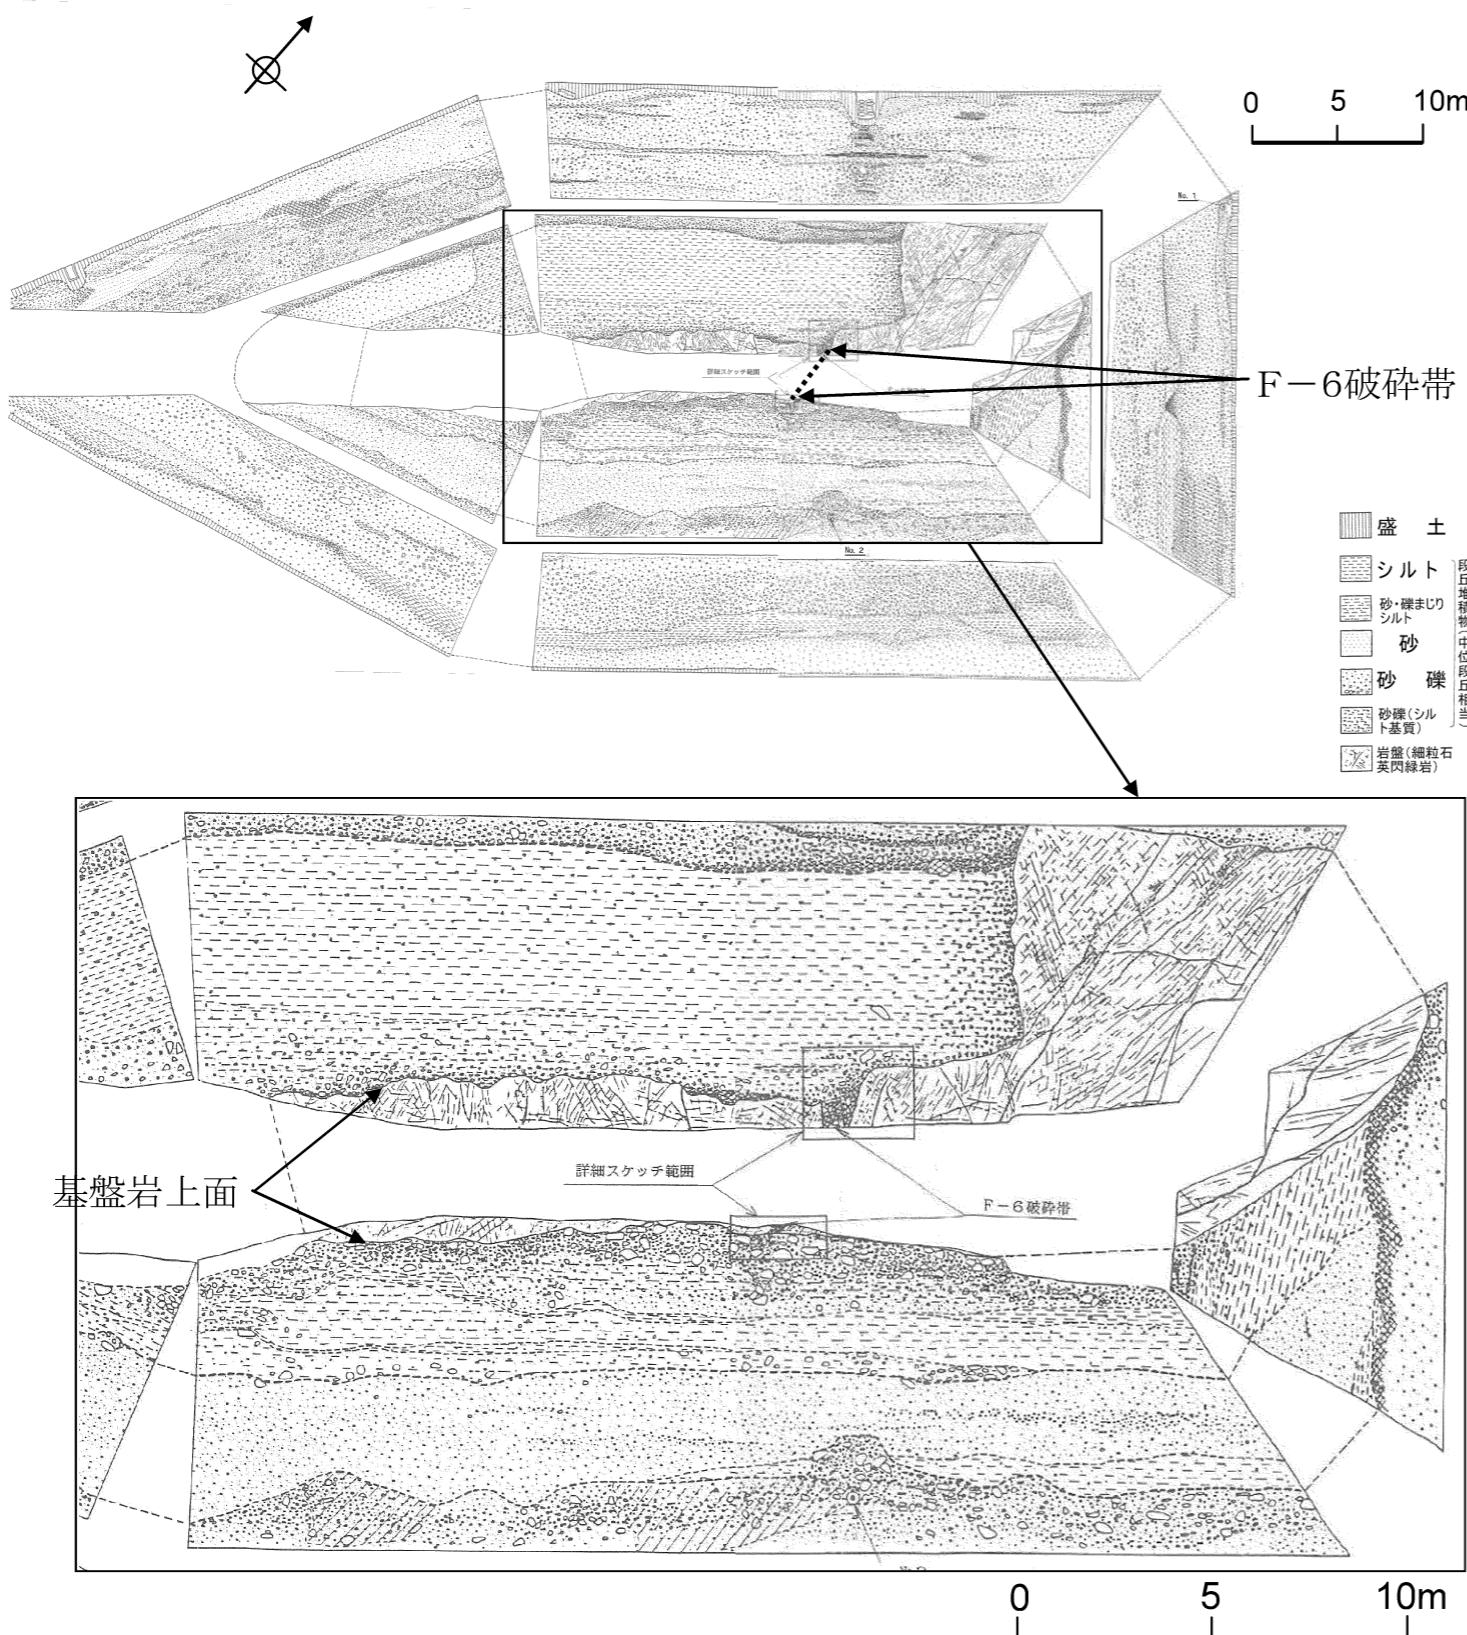
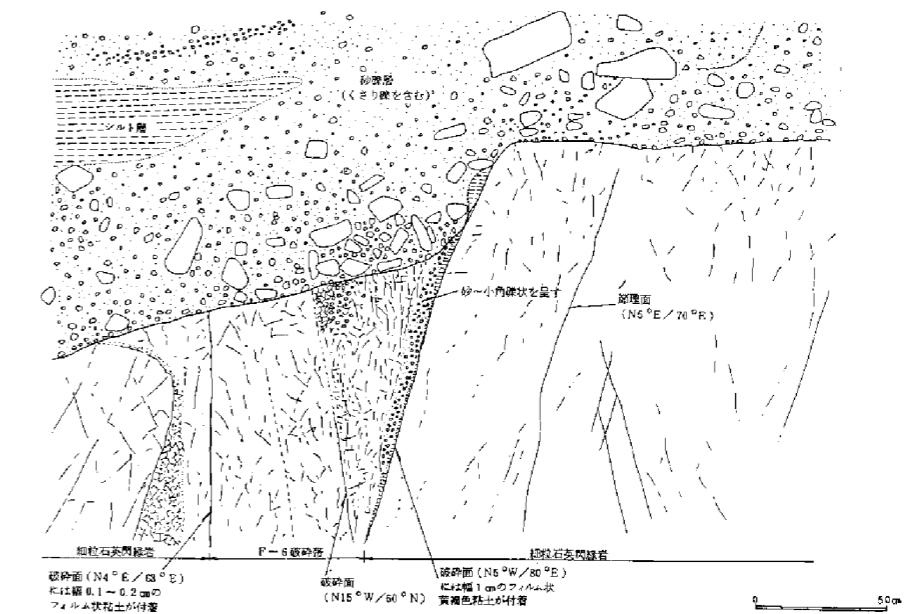
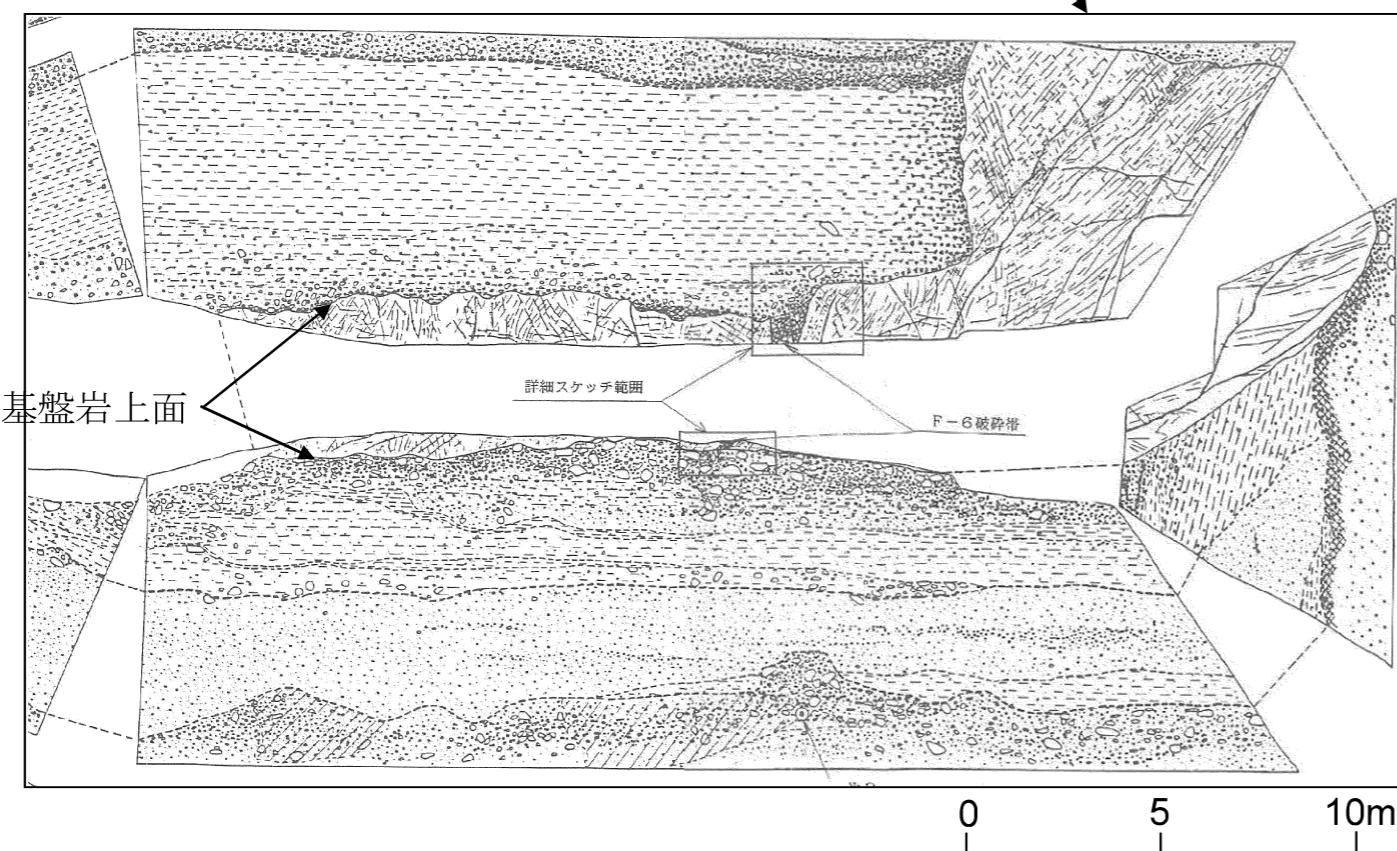
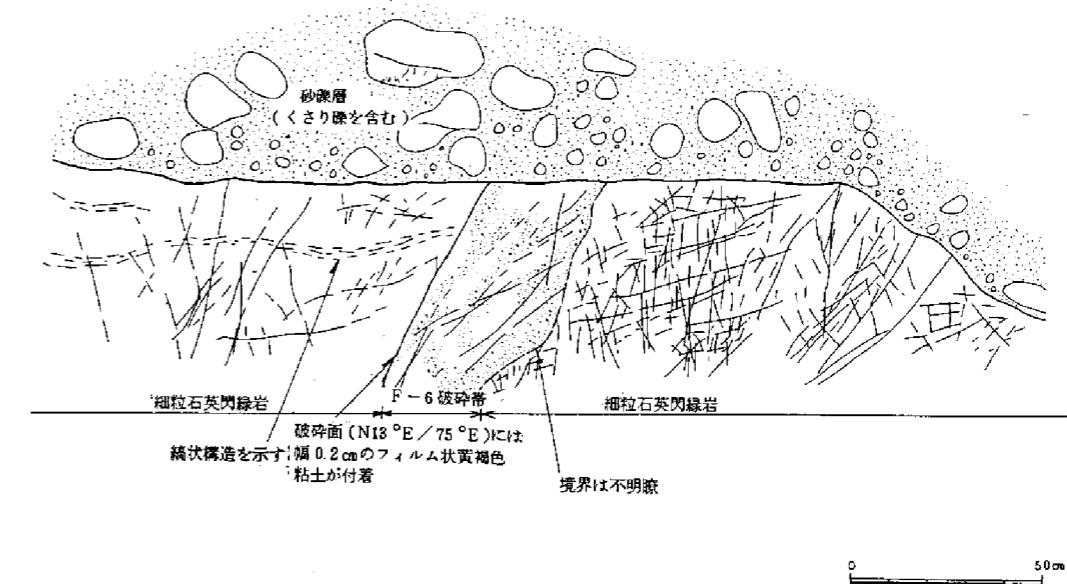
既往トレンチF-6破碎带詳細スケッチ(北西側側壁基底部)

既往トレンチF-6破碎带詳細スケッチ(南東側側壁基底部)

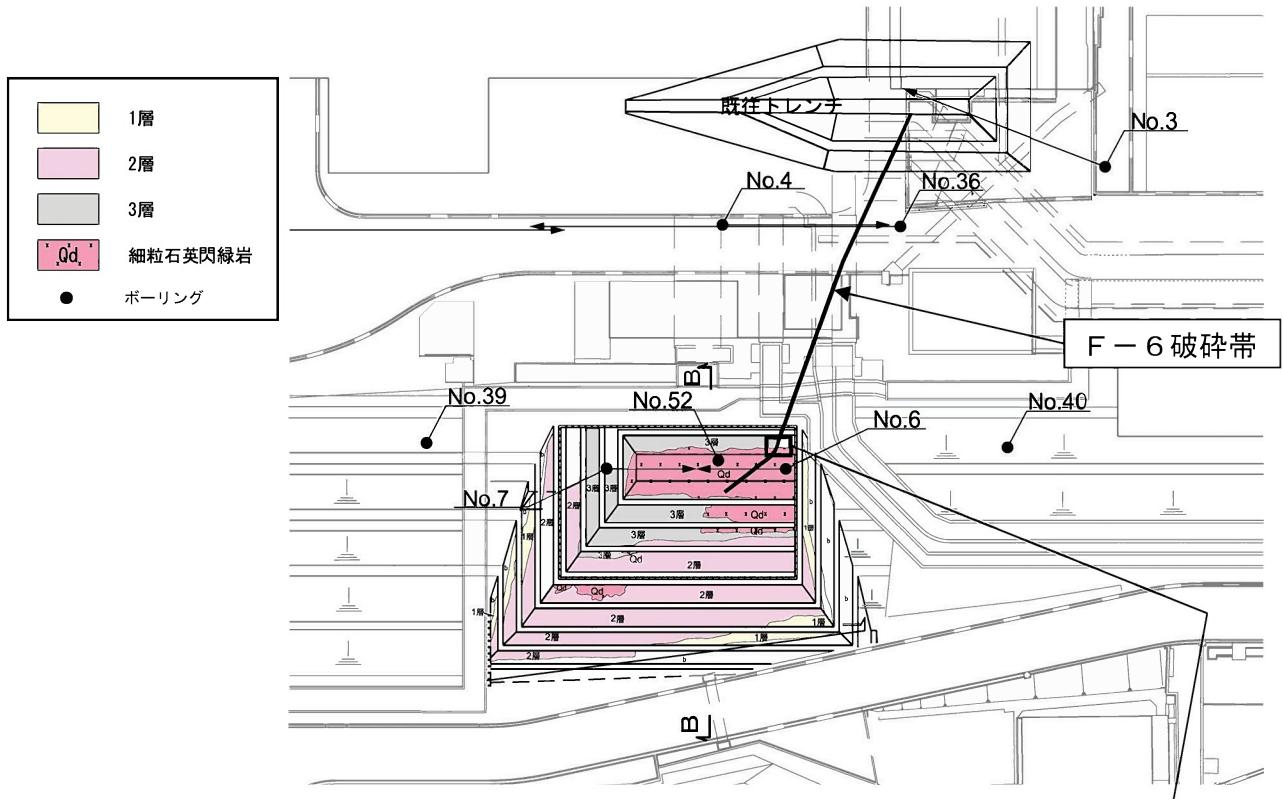
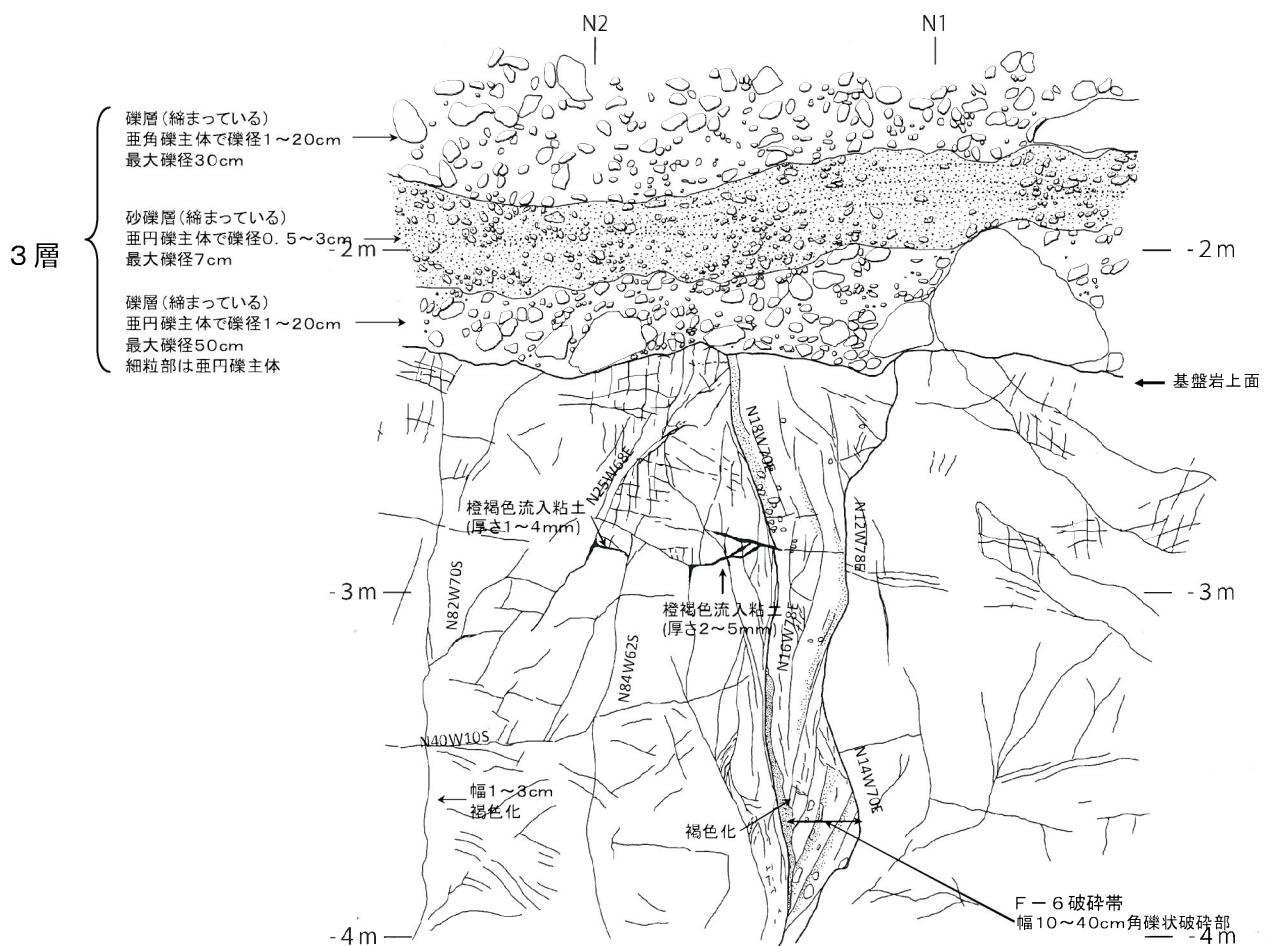
### 第1.2.3.4.16図 南側トレンチ北壁スケッチ

※破碎帶は E. L. 3m に投影して表示

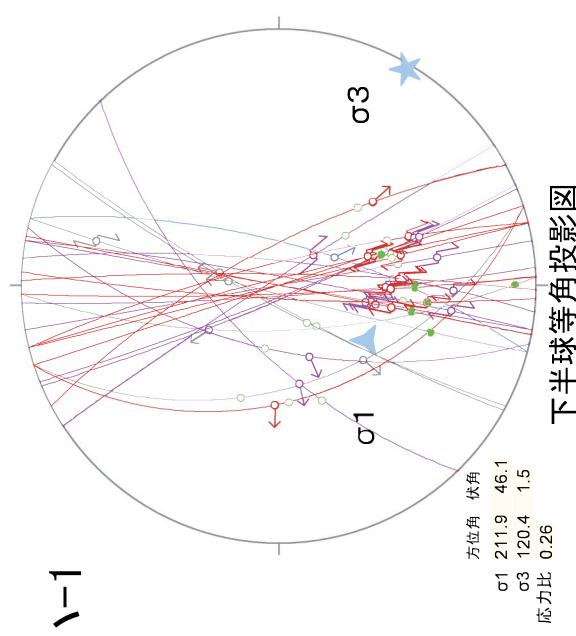
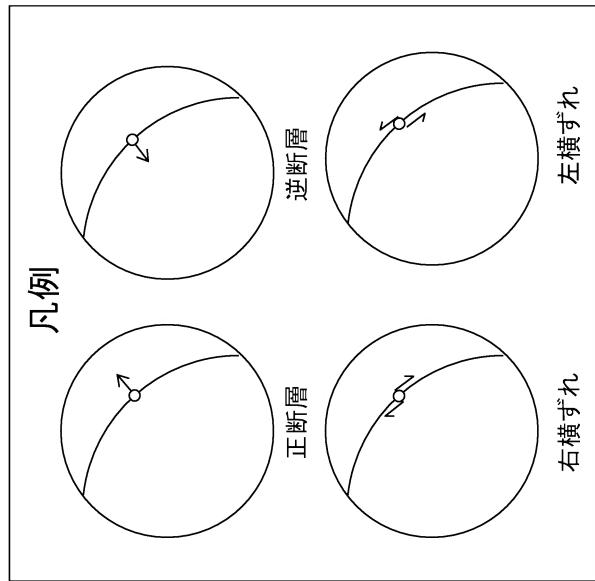
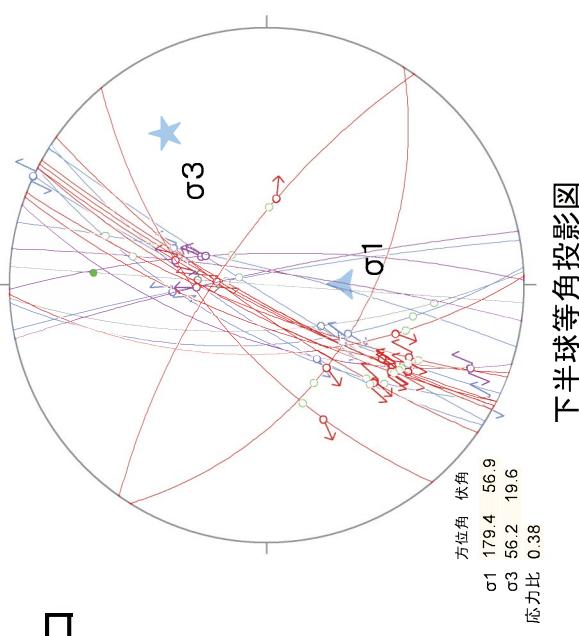
第1.2.3.4.21図 各活動ステージに對応する応力状態

下半球等角投影図

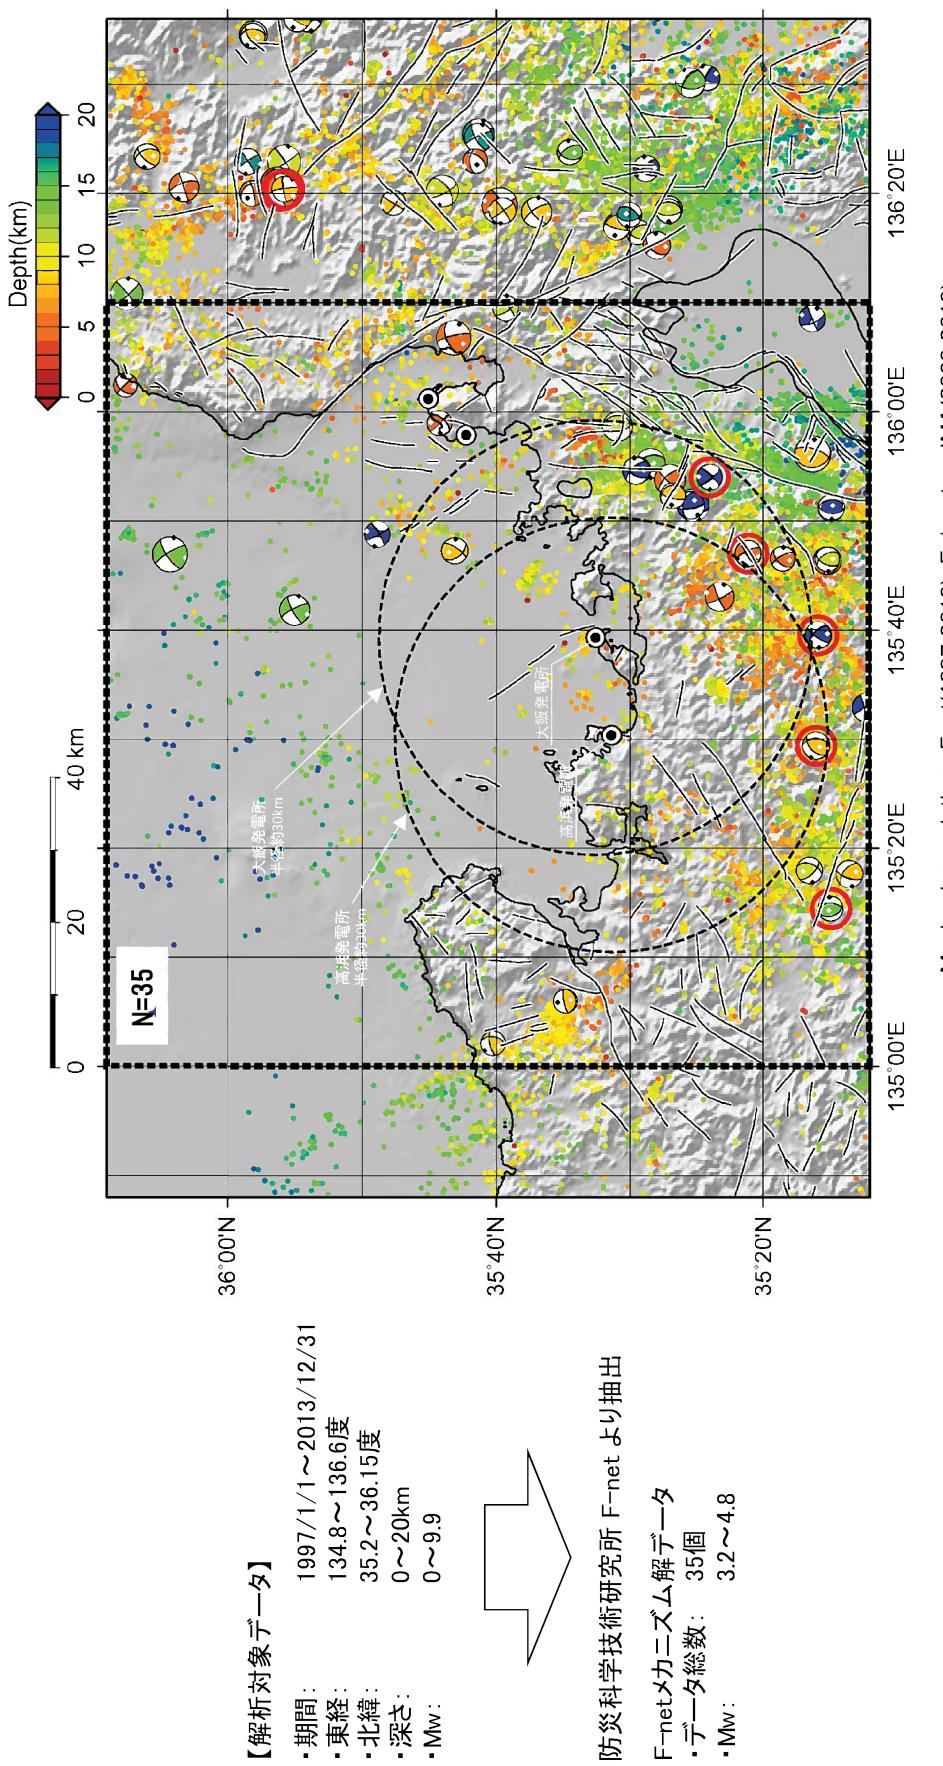
第1.2.3.4.22図(1) 大飯発電所敷地周辺における現在の広域応力場に関する検討(1)

図中の○は東北地方太平洋沖地震発生後を示す

- 上記条件に合致する震源メカニズム解を防災科学技術研究所 F-net より抽出した結果、35個の震源メカニズム解が抽出された。
- 抽出された震源メカニズム解によれば、大飯発電所の敷地周辺から半径約30kmの範囲には、正断層型の地震の発生は認められない。
- 35個の震源メカニズム解を解析対象とし、多重逆解法(Yamaji (2000a)<sup>(23)</sup>、2000b<sup>(24)</sup>)を用いて、大飯発電所敷地周辺における現在の広域応力場に関する検討を行った。

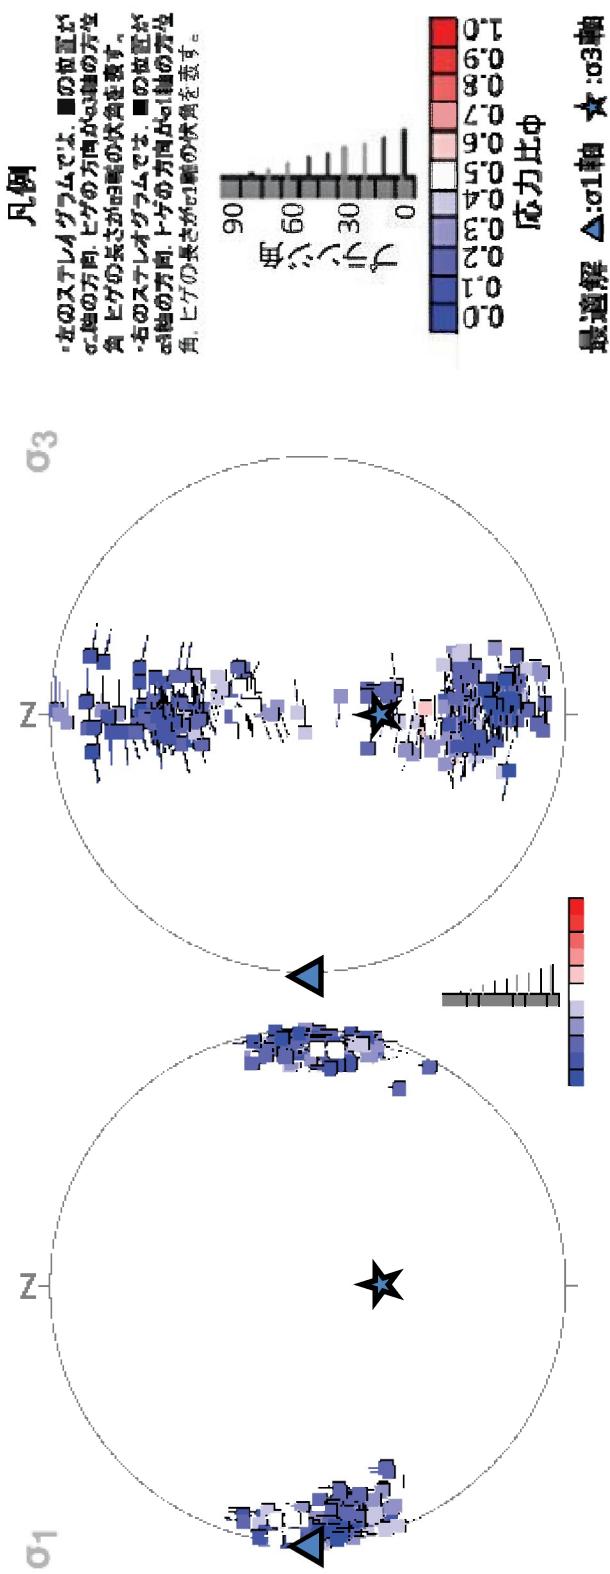
第1.2.3.4.22図(2) 大飯発電所敷地周辺における現在の広域応力場に関する検討(2)

$$\text{応力比} \varphi = \frac{\sigma_2 - \sigma_3}{\sigma_1 - \sigma_3}$$

- σ<sub>1</sub>は東西で水平 → 東西圧縮応力場
- σ<sub>3</sub>は南北でやや傾く → 横ずれ(主体)～逆断層
- 応力比φが小さいので、σ<sub>2</sub>とσ<sub>3</sub>の差は極めて小さい

- 35個の震源メカニズム解を解析対象とし、多重逆解法(Yamaji (2000a)<sup>(23)</sup>、2000b<sup>(24)</sup>)を使用して、敷地周辺における現在の広域応力場に関する検討を行った結果、敷地周辺における現在の広域応力場は、東西圧縮応力場である。
- なお、現在の広域応力場は、東北地方太平洋沖地震発生以前と以降で顕著な変化は認められない。

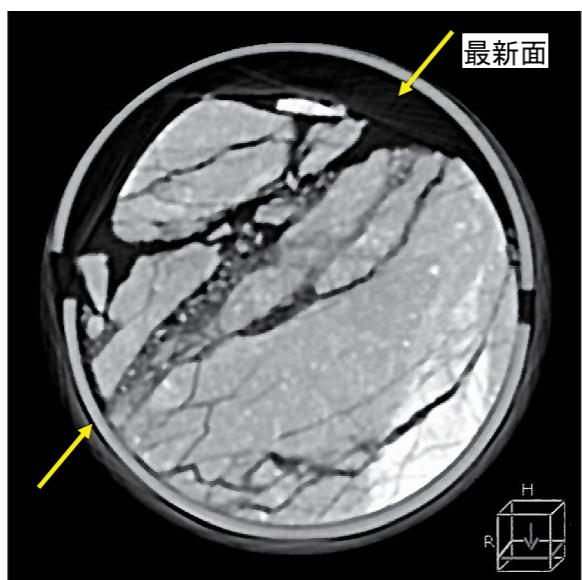
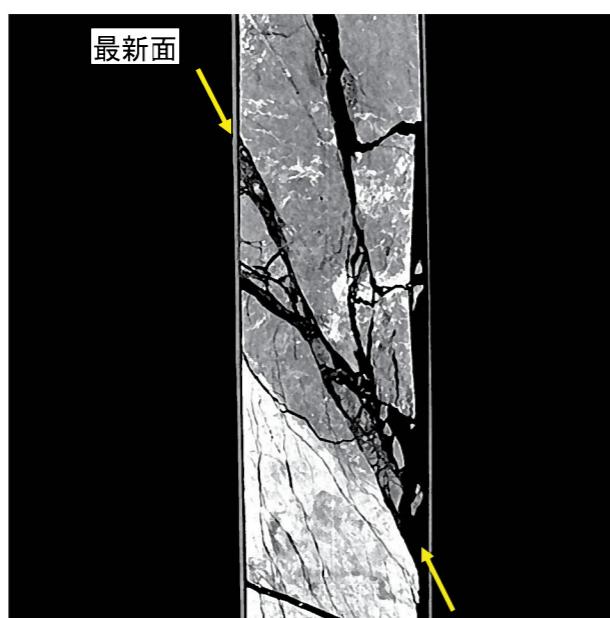
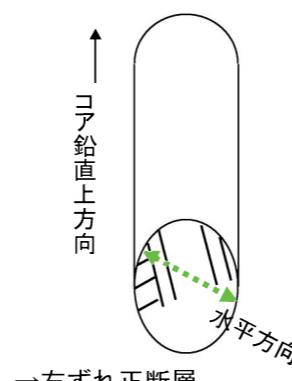
CT画像解析の結果、幅2cmの角礫状破碎部が認められる。

→右ずれ正断層

左ずれ逆断層センス  
(条線方向:  
1:レイク48L、  
2:レイク66R)

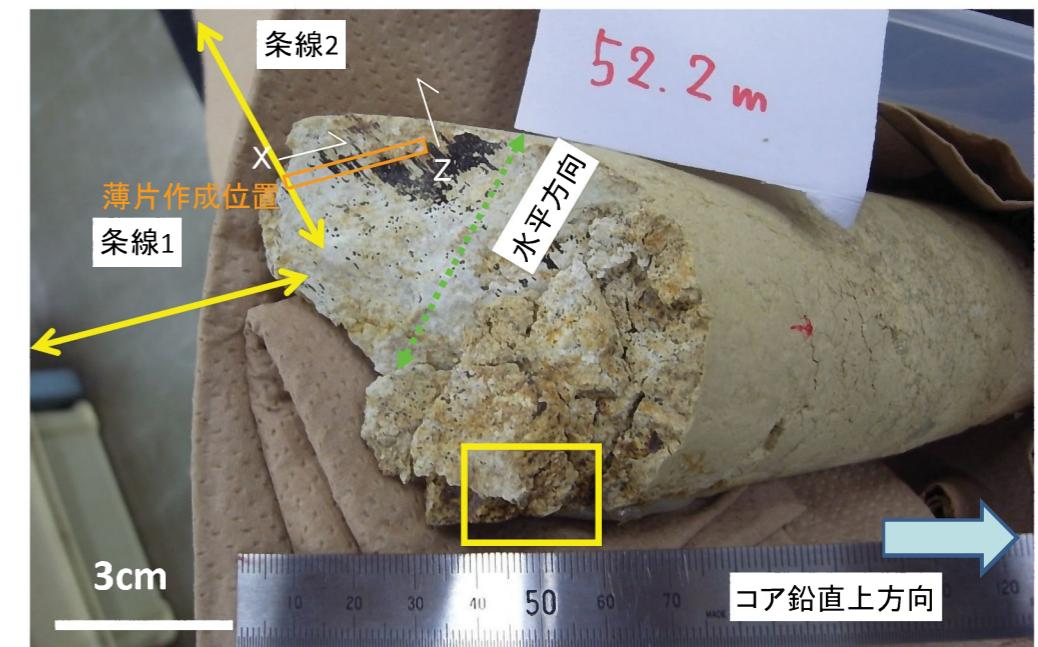
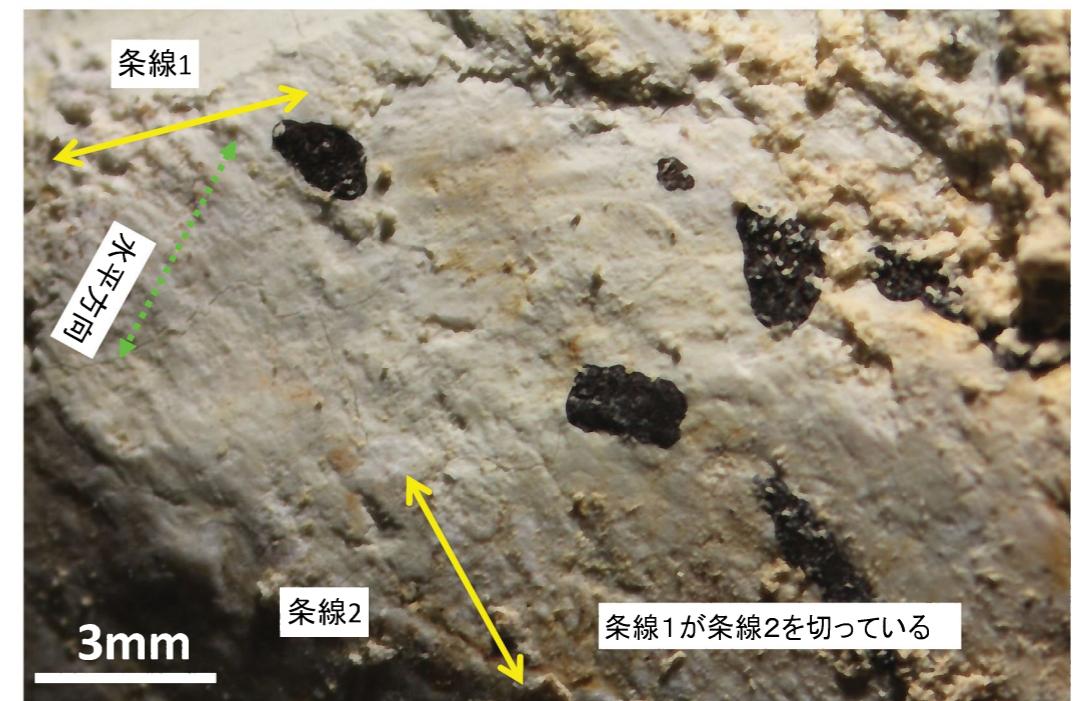
No6 52.20mの断層面(上盤下面)

断層面上に見られる2方向の条線

「ハ-1」に対応する条線1が「ハ-2」に対応する条線2を切っており、  
「ハ-1」は「ハ-2」より新しい
