第1.2.3.2.5図 O2リニアメント周辺の地質図

第1.2.3.3.1図 敷地の地質図

第1.2.3.3.2図 敷地の地質断面図

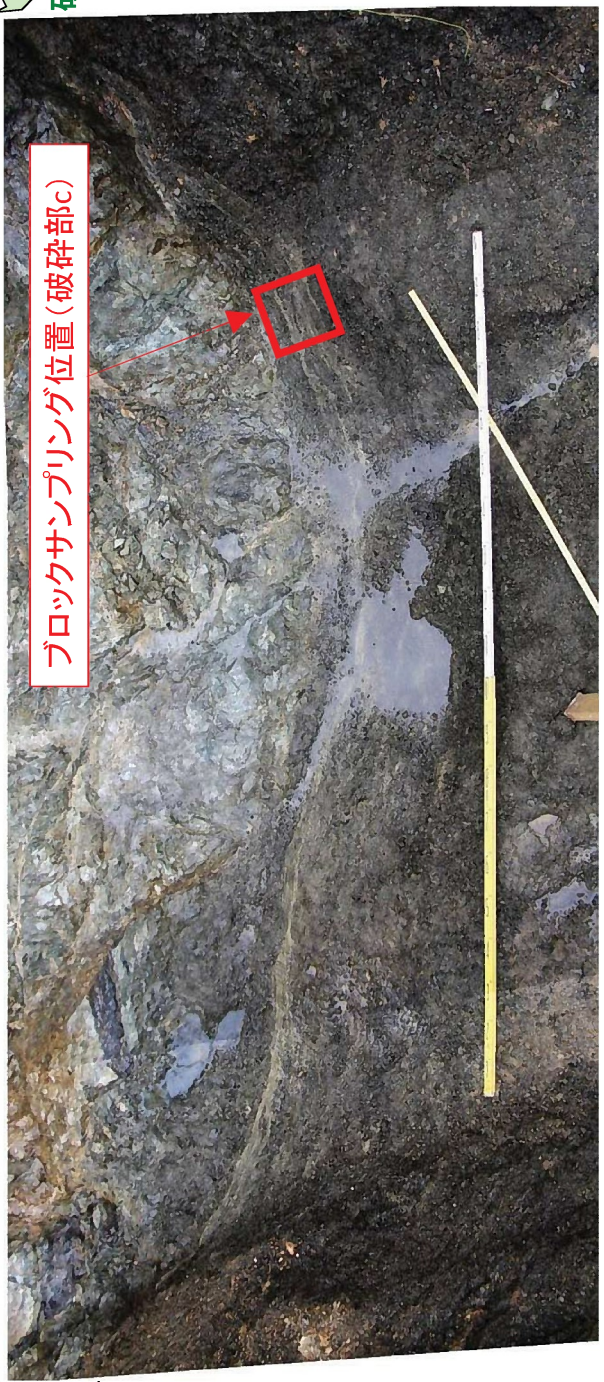
第1.2.3.3.8図 台場浜トレンチ東端付近底盤スケッチ

輝緑岩と超苦鉄質岩の境界は凹凸を有し、その分布は一部を除き破砕部と一致しない。
この地質境界付近の超苦鉄質岩中に湾曲した数条のすべり面 (破砕部c) が認められる。

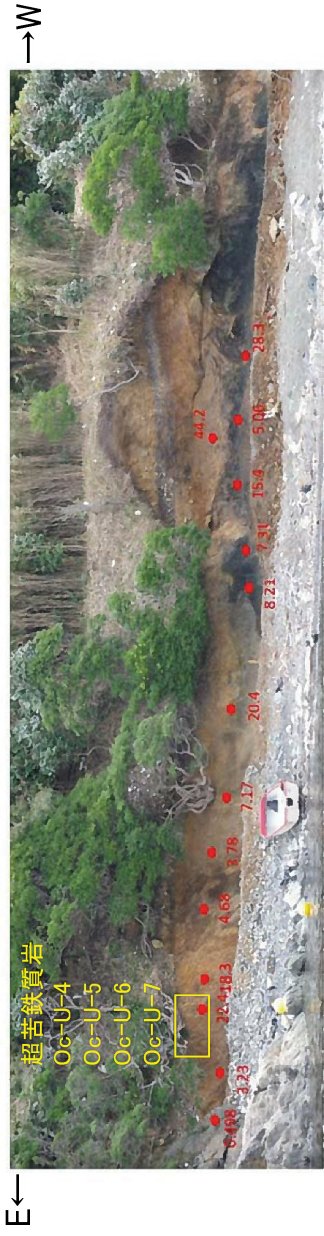
第1.2.3.3.16図(2) 台場浜付近 残留磁気測定結果(2)

試料番号	岩種	帯磁率 ($\times 10^{-5}(\text{SI})$)	偏角 ($^{\circ}$)	伏角 ($^{\circ}$)	残留磁気強度 ($\times 10^{-3}(\text{A/m})$)	Q値	残留磁気 の方向
0c-Gb-1	優黒質斑れい岩	116	-0.88	56.42	6.5	0.15	正帯磁
0c-Gb-2	優黒質斑れい岩	114	7.49	54.34	7.3	0.17	正帯磁
0c-Gb-3	優黒質斑れい岩	97	42.29	28.35	5.1	0.14	正帯磁
0c-U-4	超苦鉄質岩	2083	13.99	43.19	424.7	0.53	正帯磁
0c-U-5	超苦鉄質岩	864	0.17	64.80	177.7	0.54	正帯磁
0c-U-6	超苦鉄質岩	943	-1.05	63.62	195.2	0.53	正帯磁
0c-U-7	超苦鉄質岩	1201	-17.94	61.25	238.2	0.52	正帯磁
