第1. 3. 30図 上林川断層 綾部市旭町～福知山市新庄付近の地形調査結果

第1.3.36図 熊川断層周辺の地形調査結果

第1.3.37図 熊川断層周辺の地質図

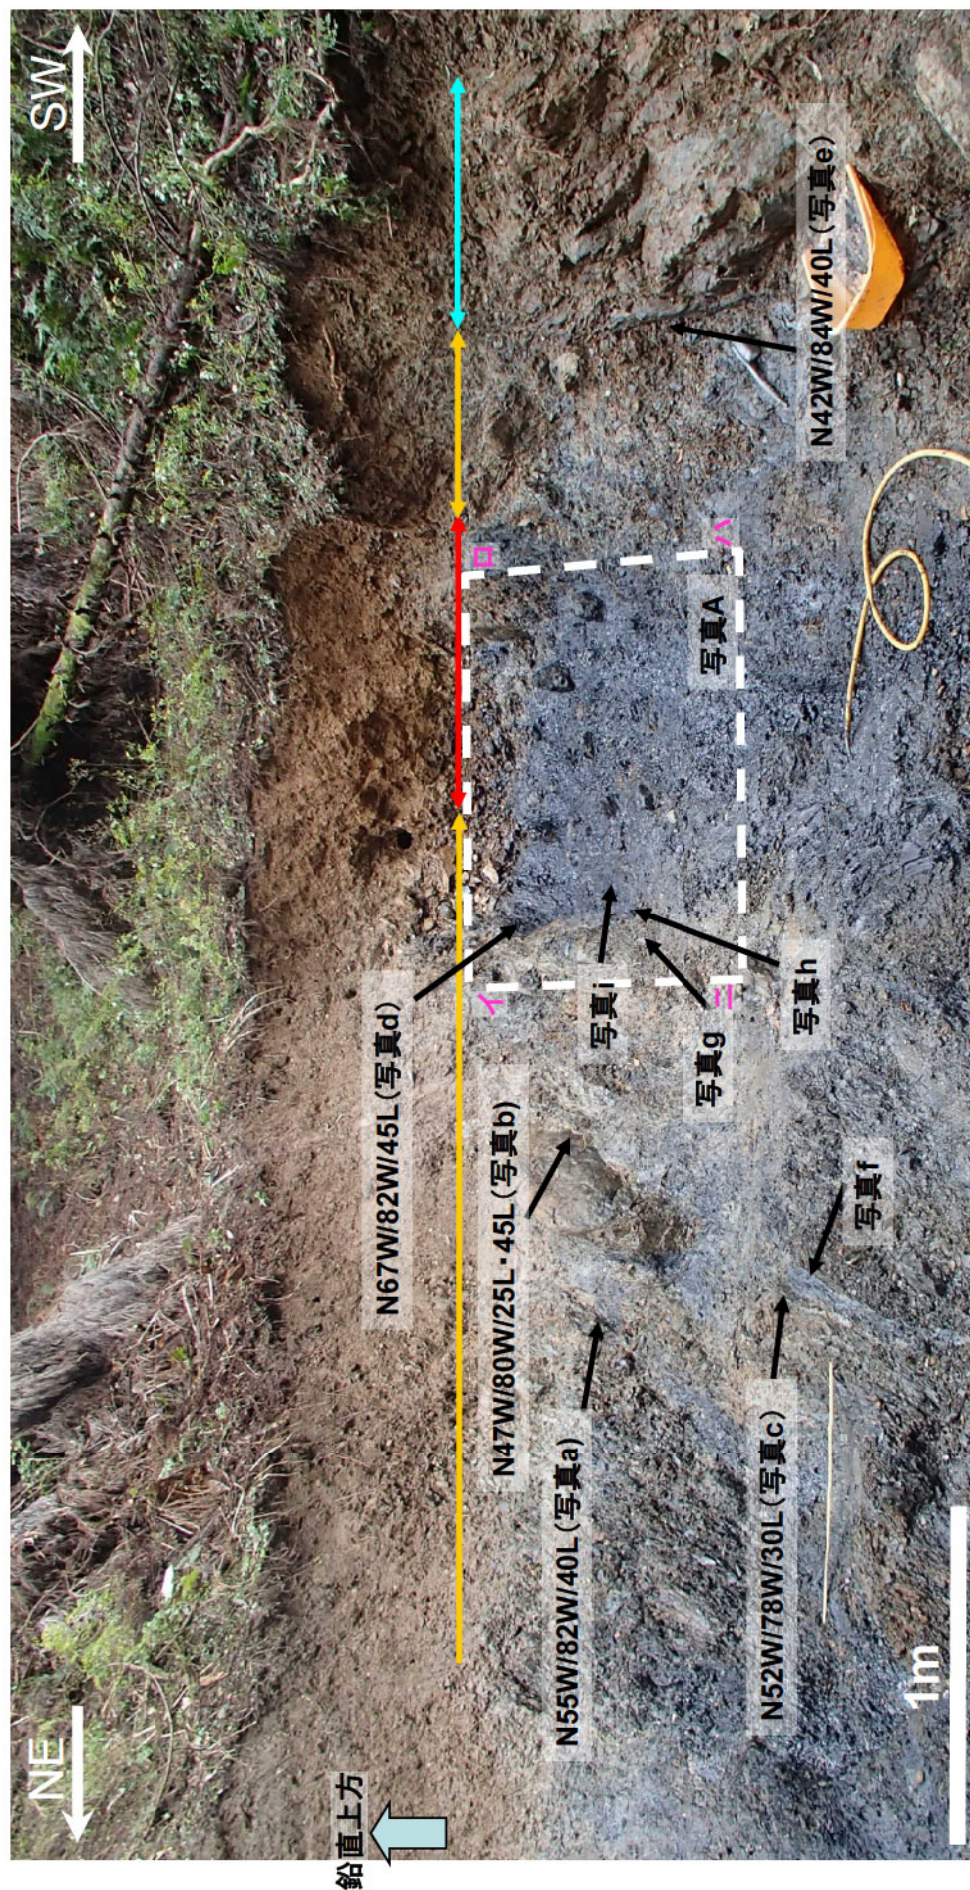
第 1.3.45 図 熊川断層 露頭全体写真 (Loc. 3)

・ 破砕幅 6m 以上

・ 破砕帯を構成する断層岩類:断層ガウジ,断層角礫,ウルトラカタクレーサイト,カタクレーサイト,

・ カタクレーサイトも全体的に粘土化しており,未固結破砕部近傍ほど顕著である。

・ 破砕帯中には連続性のよい断層面が数条認められる。

・ 全体的に左横ずれ逆断層(南上がり)センスを示す変形指標が認められる(変形指標の観察面の勾配約 25° NW:認められる条線角度とほぼ同じ)。

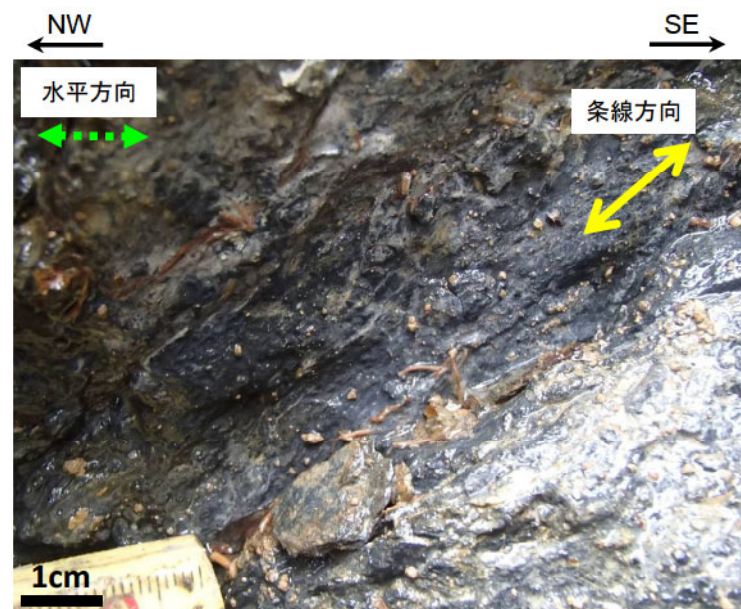
写真 a 断層面の下盤上面

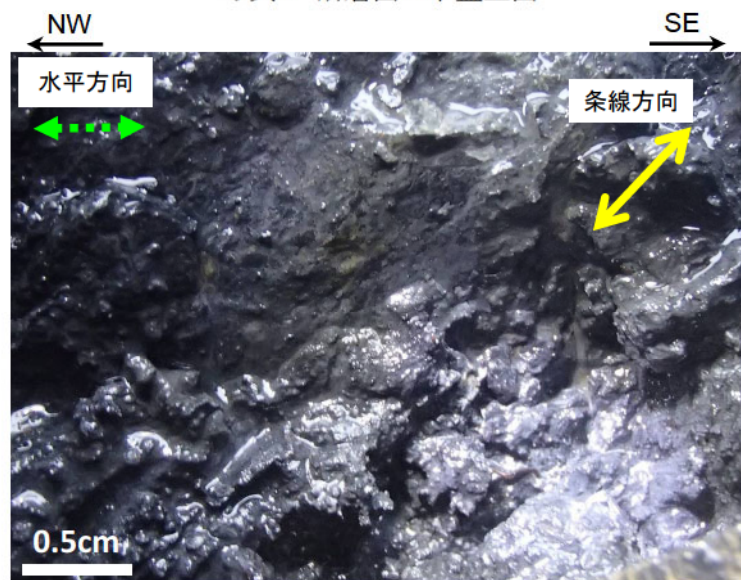
写真 d 断層面の下盤上面  
条線はやや不明瞭

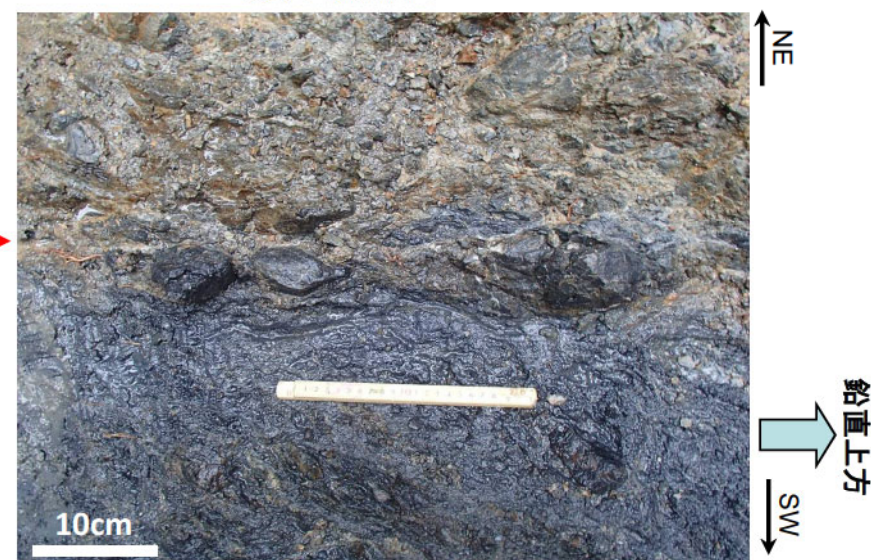
写真 h 左横ずれ逆断層 (南上がり)センスを示す  $\sigma$  組織

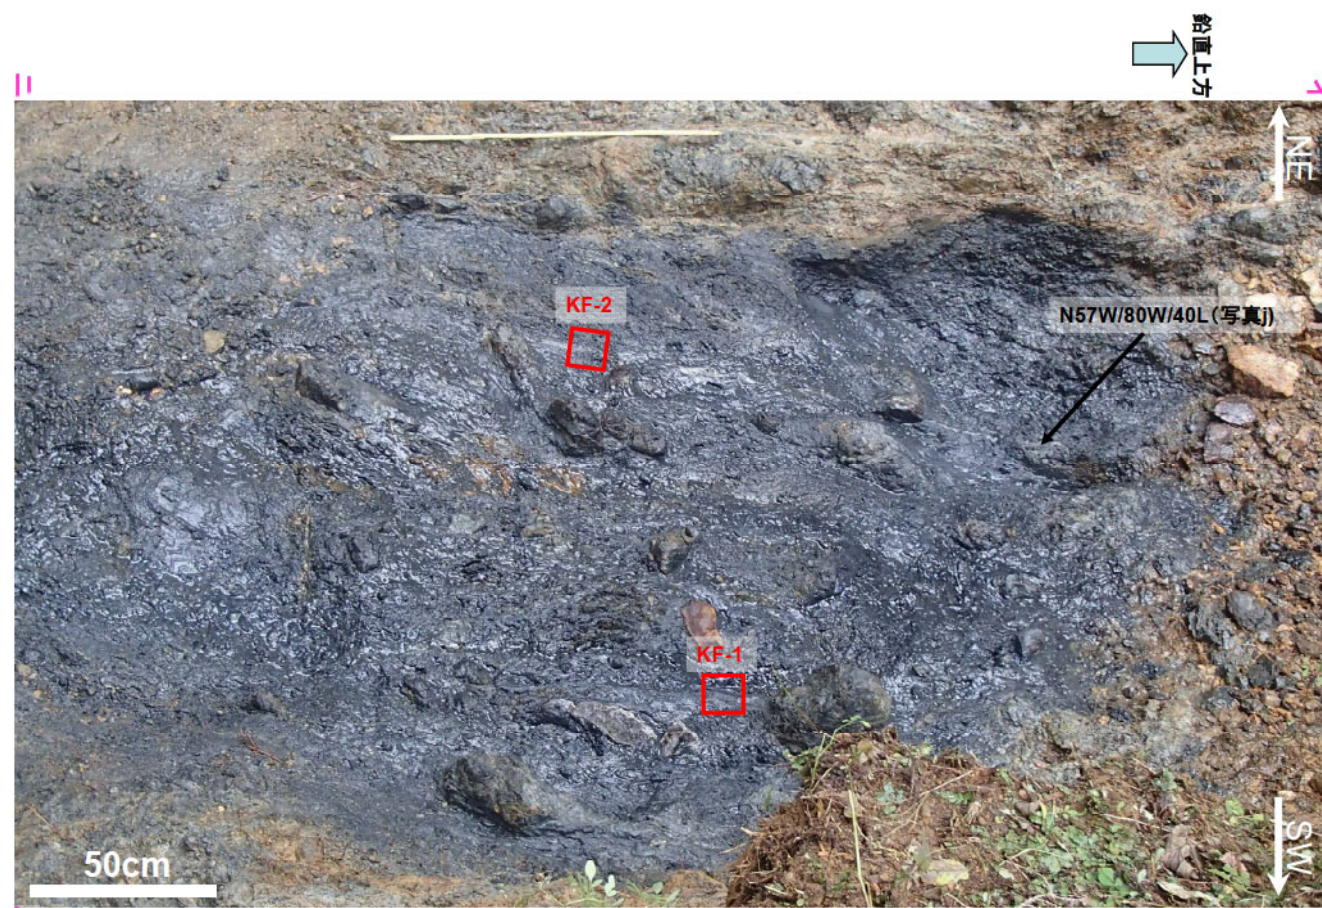
写真 A 左横ずれ逆断層  
(南上がり)センスを示す変形指標が発達(P フォリエーションなど)

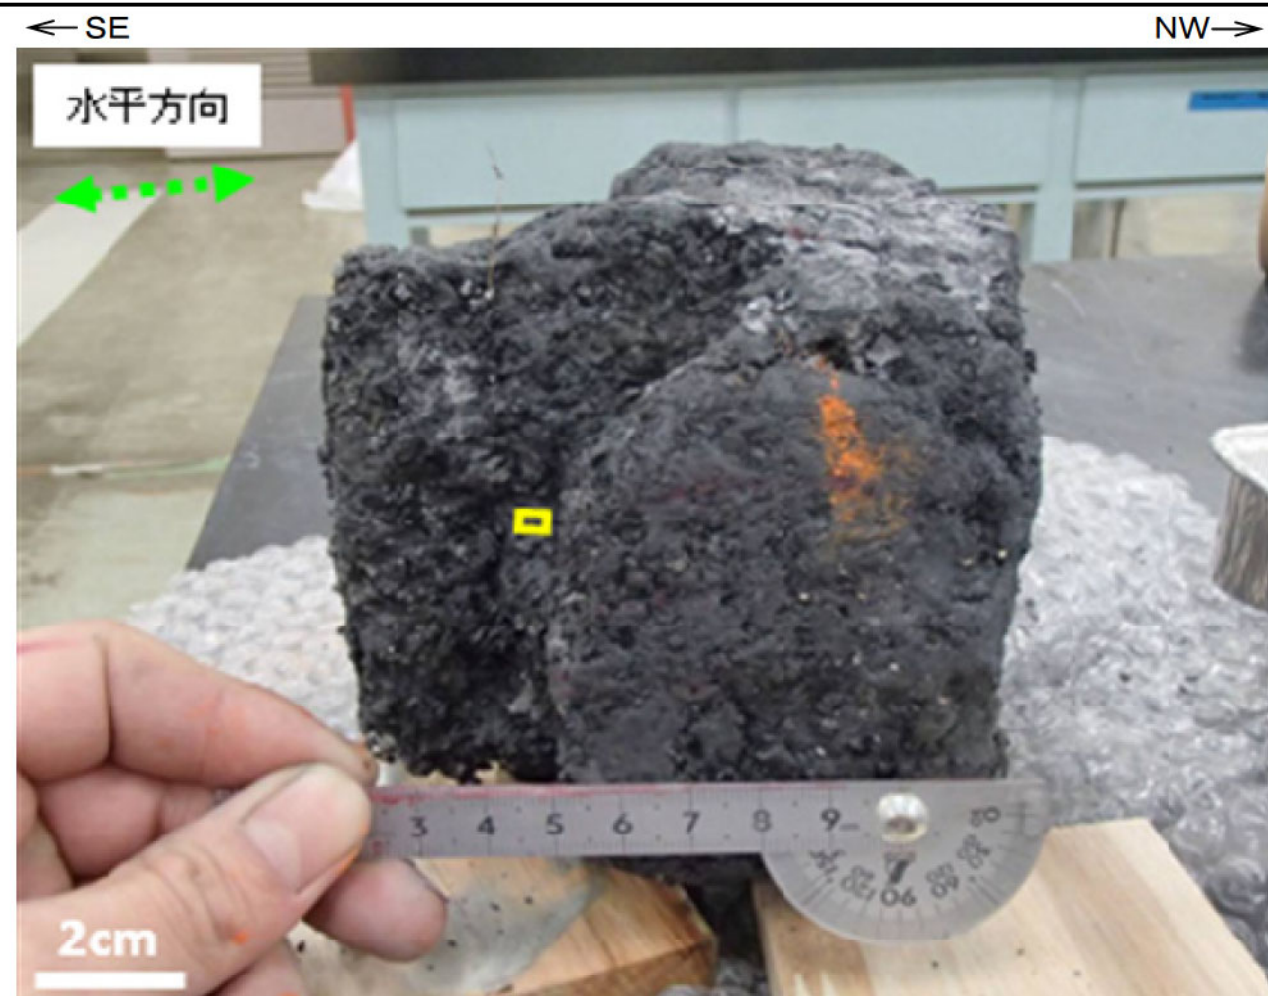
第 1. 3. 47 図 熊川断層 条線観察結果 (Loc. 3、KF-1 試料)

断層面の走向傾斜:N67W/90

縦ずれ成分:南上がり, 横ずれ成分:左横ずれ

最新面より西側幅 2~3cm のゾーンで密度低下が顕著(断層ガウジ)

KF-1 の断層面(東側から観察)
