第1.3.67図 山田断層 西端付近ルートマップ

第 1.3.68 図(1) 山田断層 露頭スケッチ (Loc.1 表層部付近)

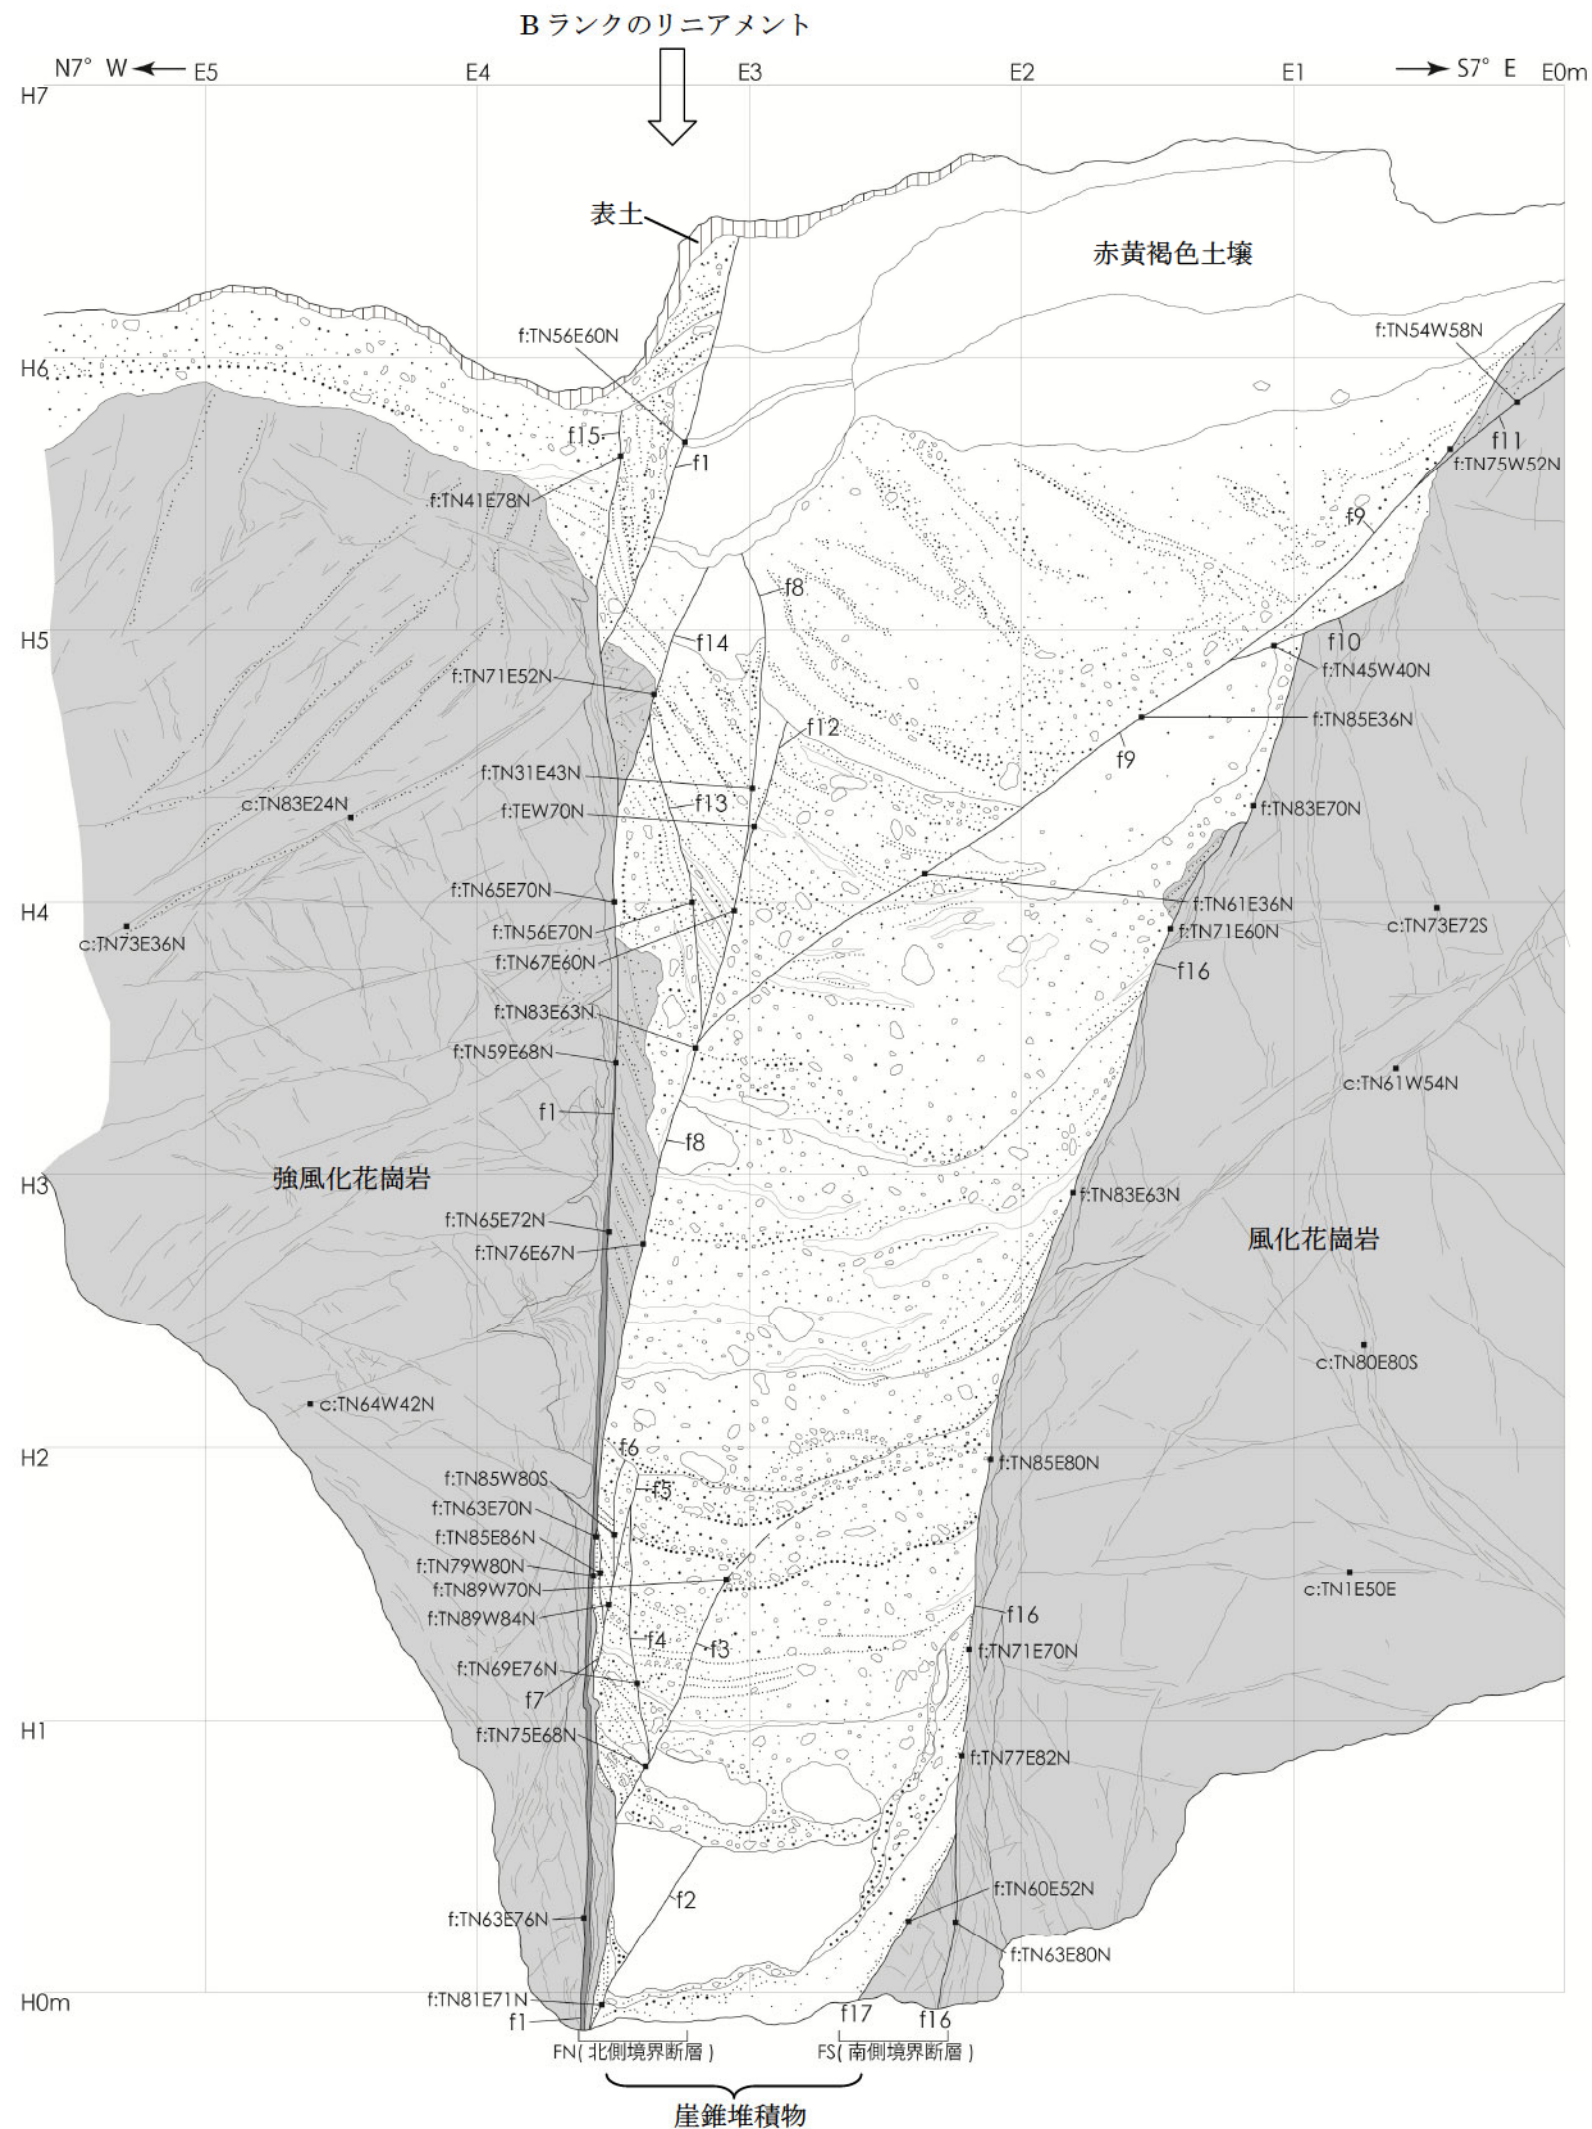
但東町虫生（むしゅう）周辺では、尾根・河谷の系統的な右屈曲及び傾斜変換部や鞍部の連続が認められ、B ランクリニアメント直下にリニアメントの方向と調和的な走向を示す断層露頭が認められる。

基盤岩の地質は粗粒花崗岩からなり、第四系の堆積層が花崗岩を覆って分布する。第四系の堆積層は主に崖錐堆積物からなり、層厚 1m 程度の赤黄褐色土壌が崖錐堆積物を覆う。地表付近には厚さ 10cm 程度の表土が分布する。

花崗岩に挟み込まれるように崖錐堆積物が分布し、花崗岩と崖錐堆積物は主に断層で接する。

北側境界断層の主断層面は直線的で積層構造がある幅数 cm の断層ガウジを伴う。主として主断層面の前縁に数条の派生断層が分布し、崖錐堆積物に北側隆起の逆断層センスの変位・変形が認められる。

南側境界断層は花崗岩と崖錐堆積物が断層で接しており、崖錐堆積物の引きずり構造から正断層センスの変位を有すると判断した。断層ガウジは認められない。
