第1.3.91図 加斗リニアメント周辺の地質図

第1.3.92図 加斗リニアメント周辺の花成中位段丘分布図

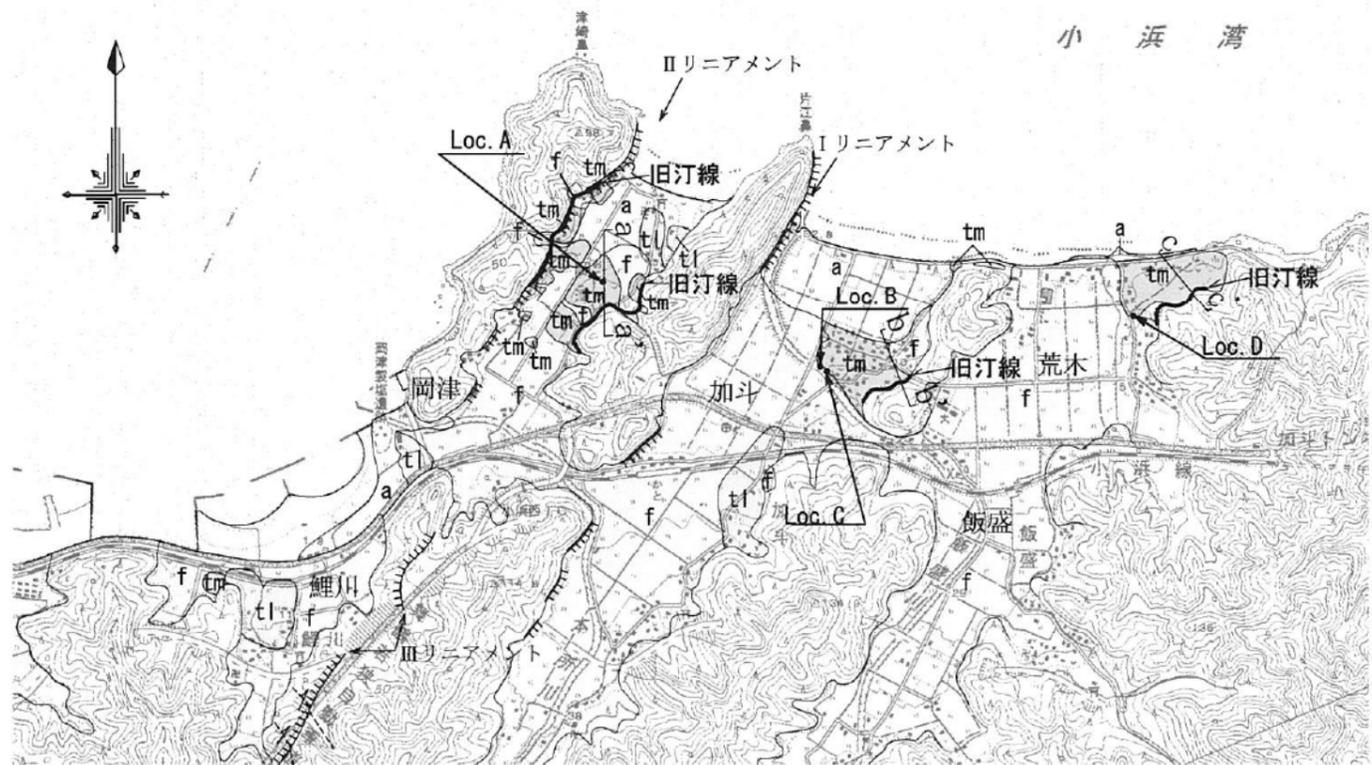
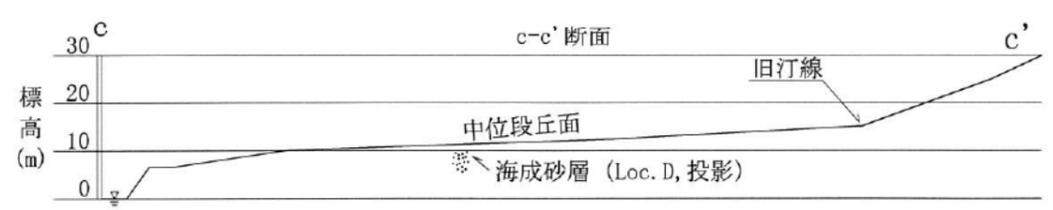
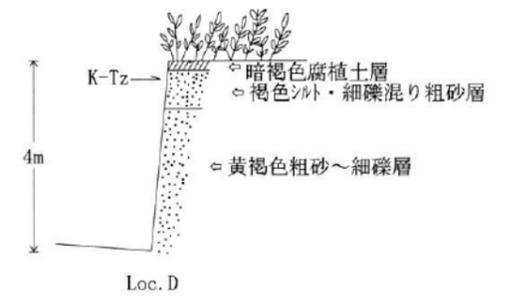
海成中位段丘分布図

模式断面図

Iリニアメント及びIIリニアメント付近に分布する海成中位段丘面の分布高度に有意な差は認められない。

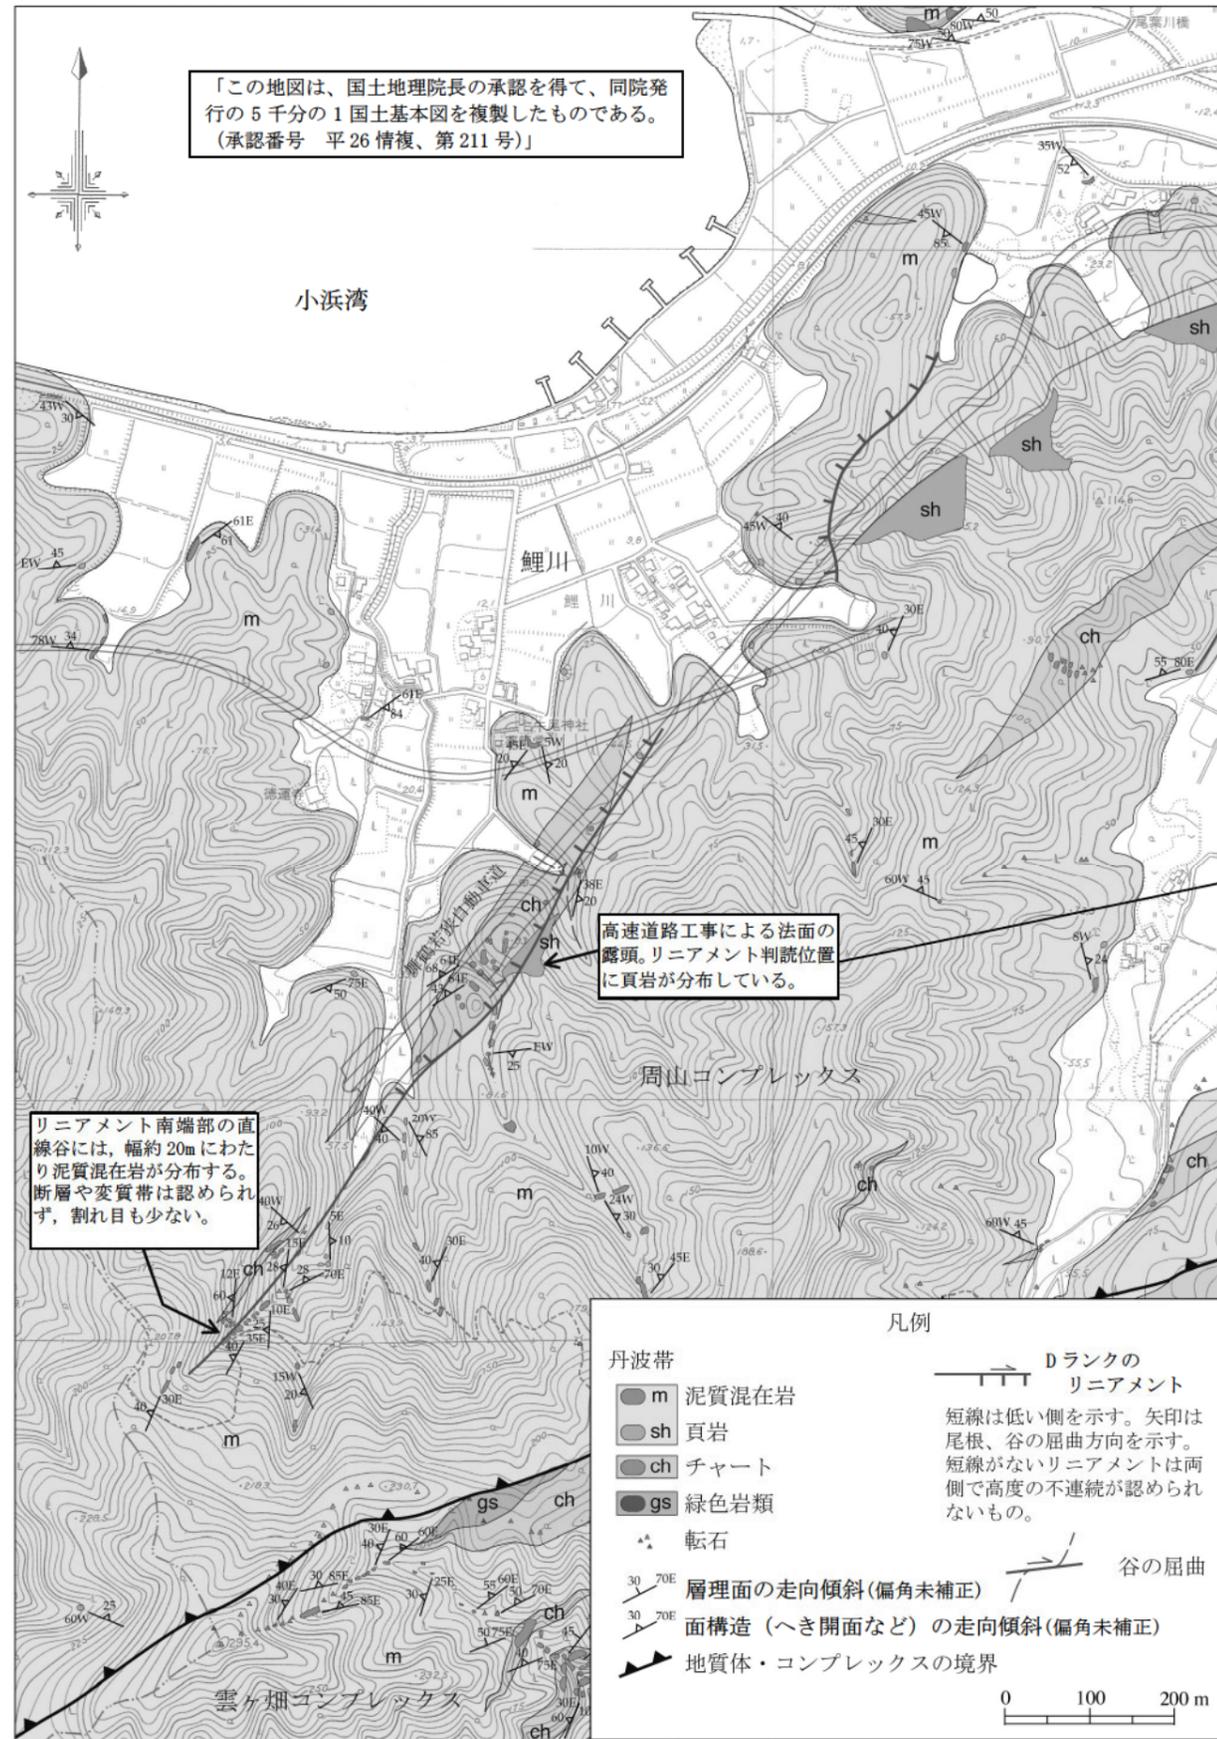
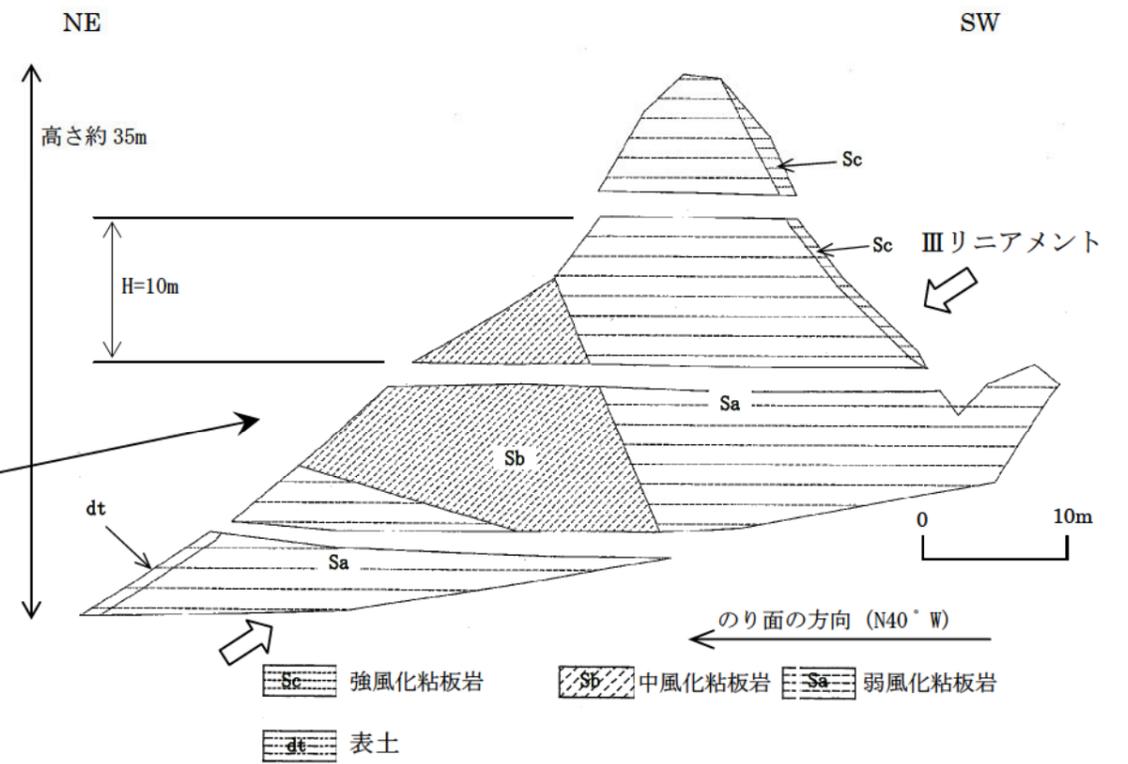
第 1.3.93 図 加斗リアメント ルートマップ・法面スケッチ (III リニアメント)

ルートマップ

法面スケッチ

III リニアメント沿いの鯉川南方において、2箇所の谷の右屈曲の間に位置する、リアメント判読位置にある高速道路切土法面(長さ約70m)の施工記録によれば、北西向き法面には一部やや風化を受けた頁岩が分布しているが、断層は記載されていない。

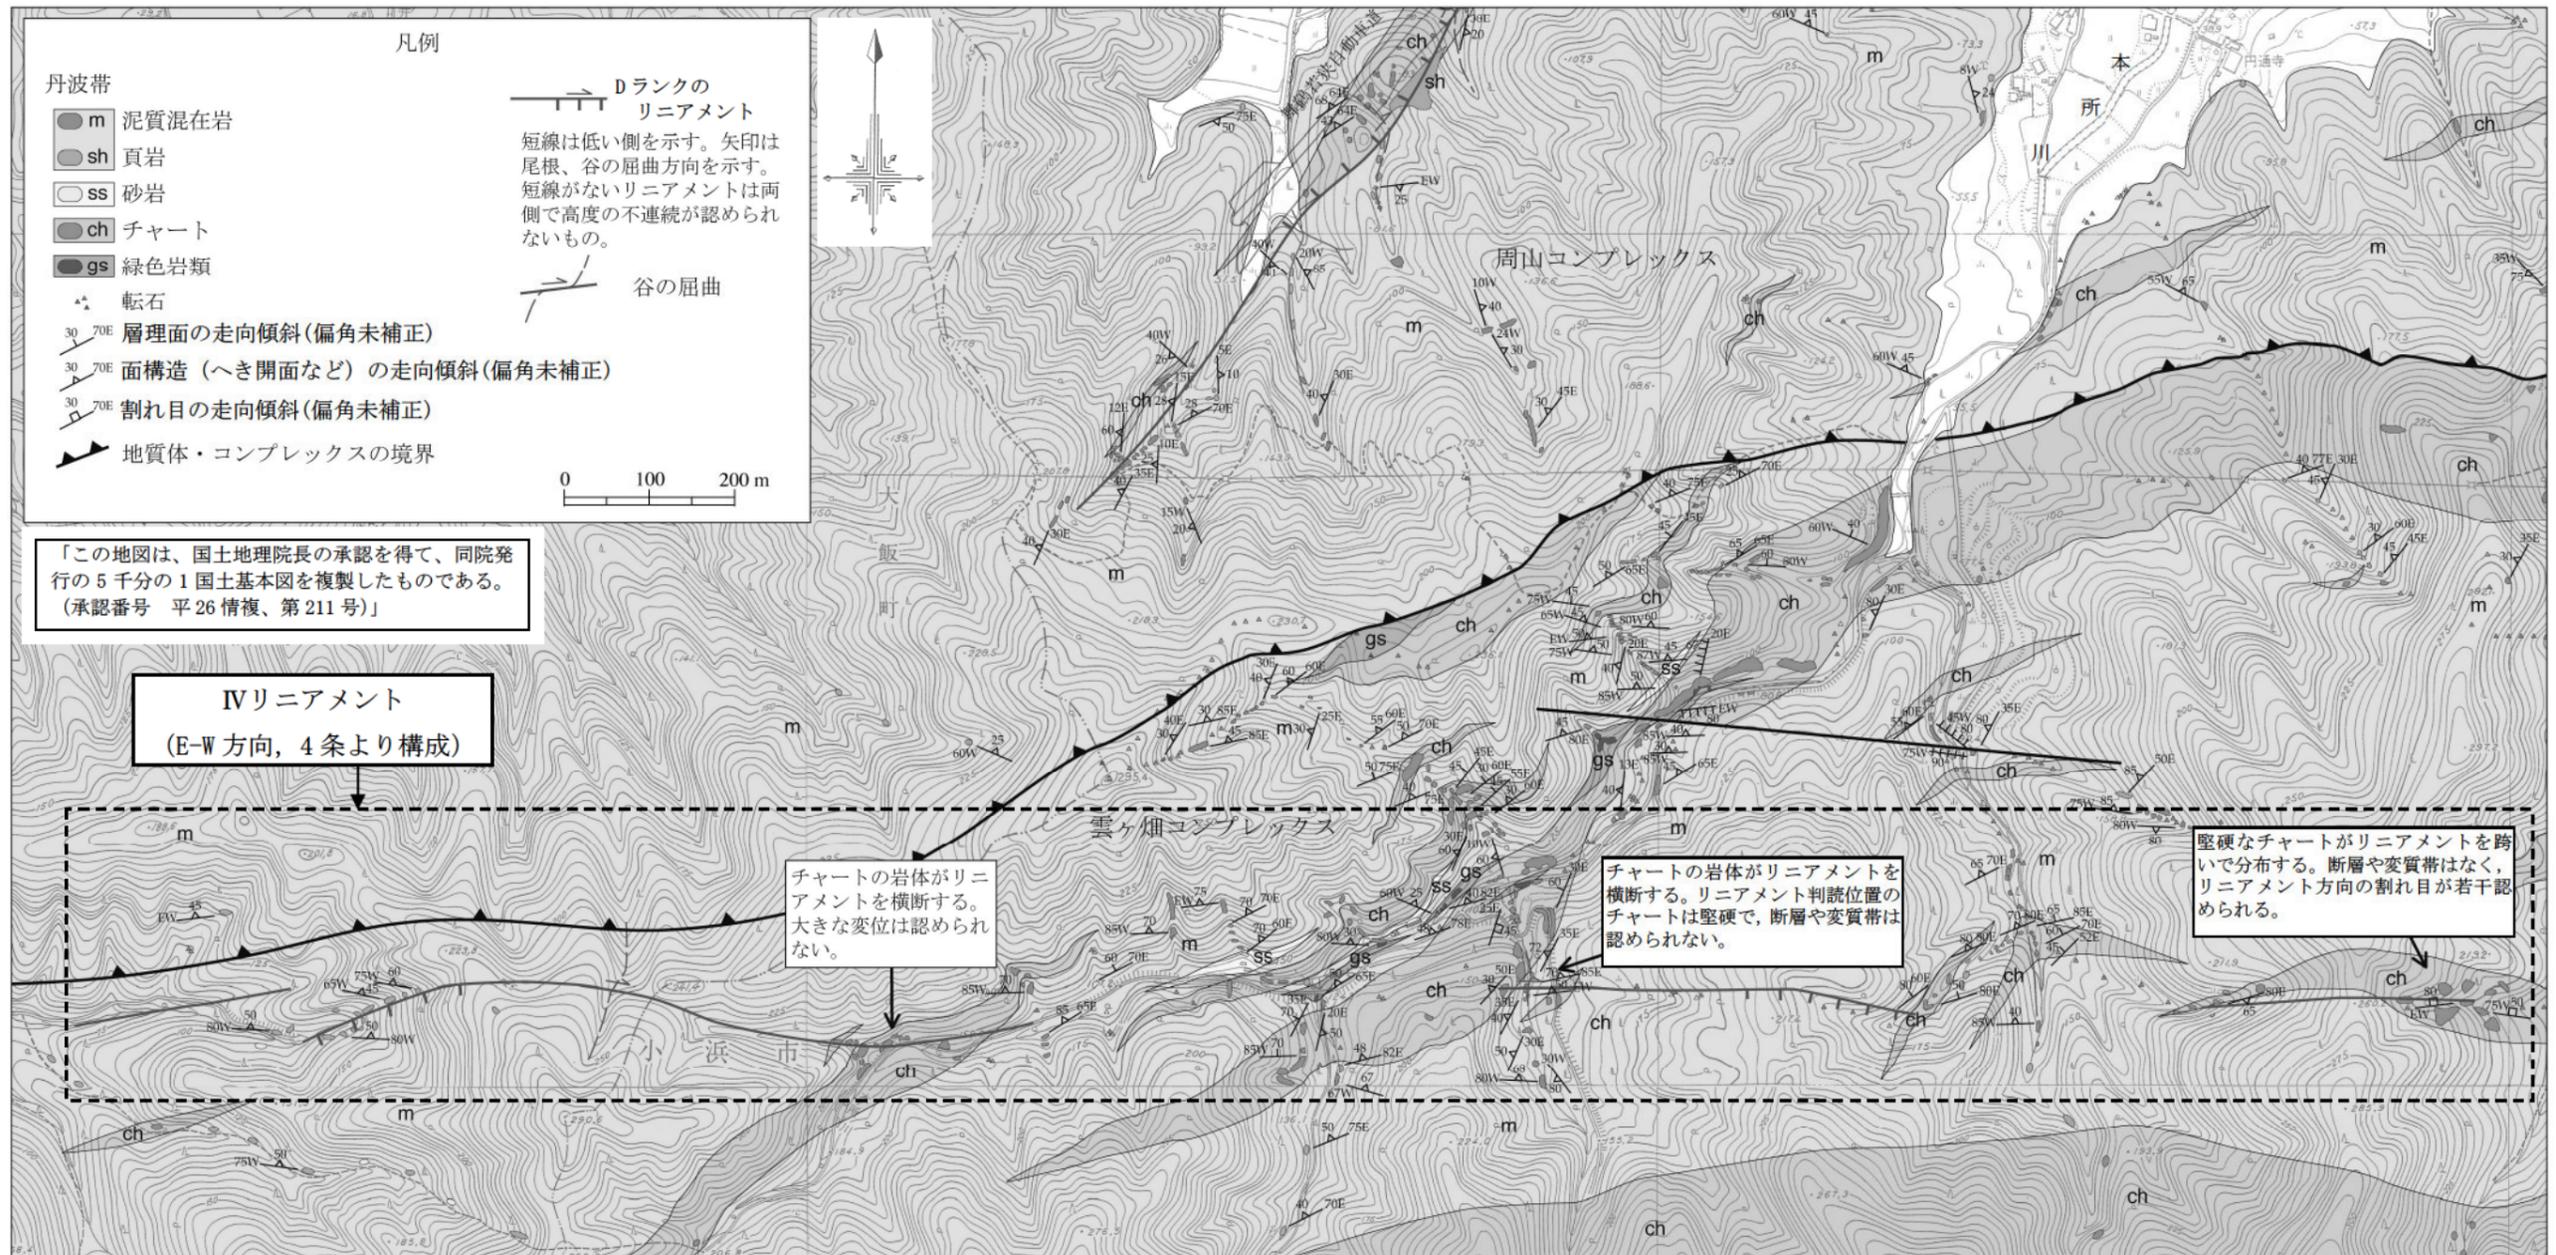
第 1.3.94 図 加斗リニアメント ルートマップ (IVリニアメント)

IVリニアメント沿いの本所川上流地域では、丹波帯の泥質混在岩、チャート、緑色岩類、砂岩が分布する。

リニアメントを横断して分布するチャートには断層や変質帯は認められず、断層を示唆する変位はみられない。

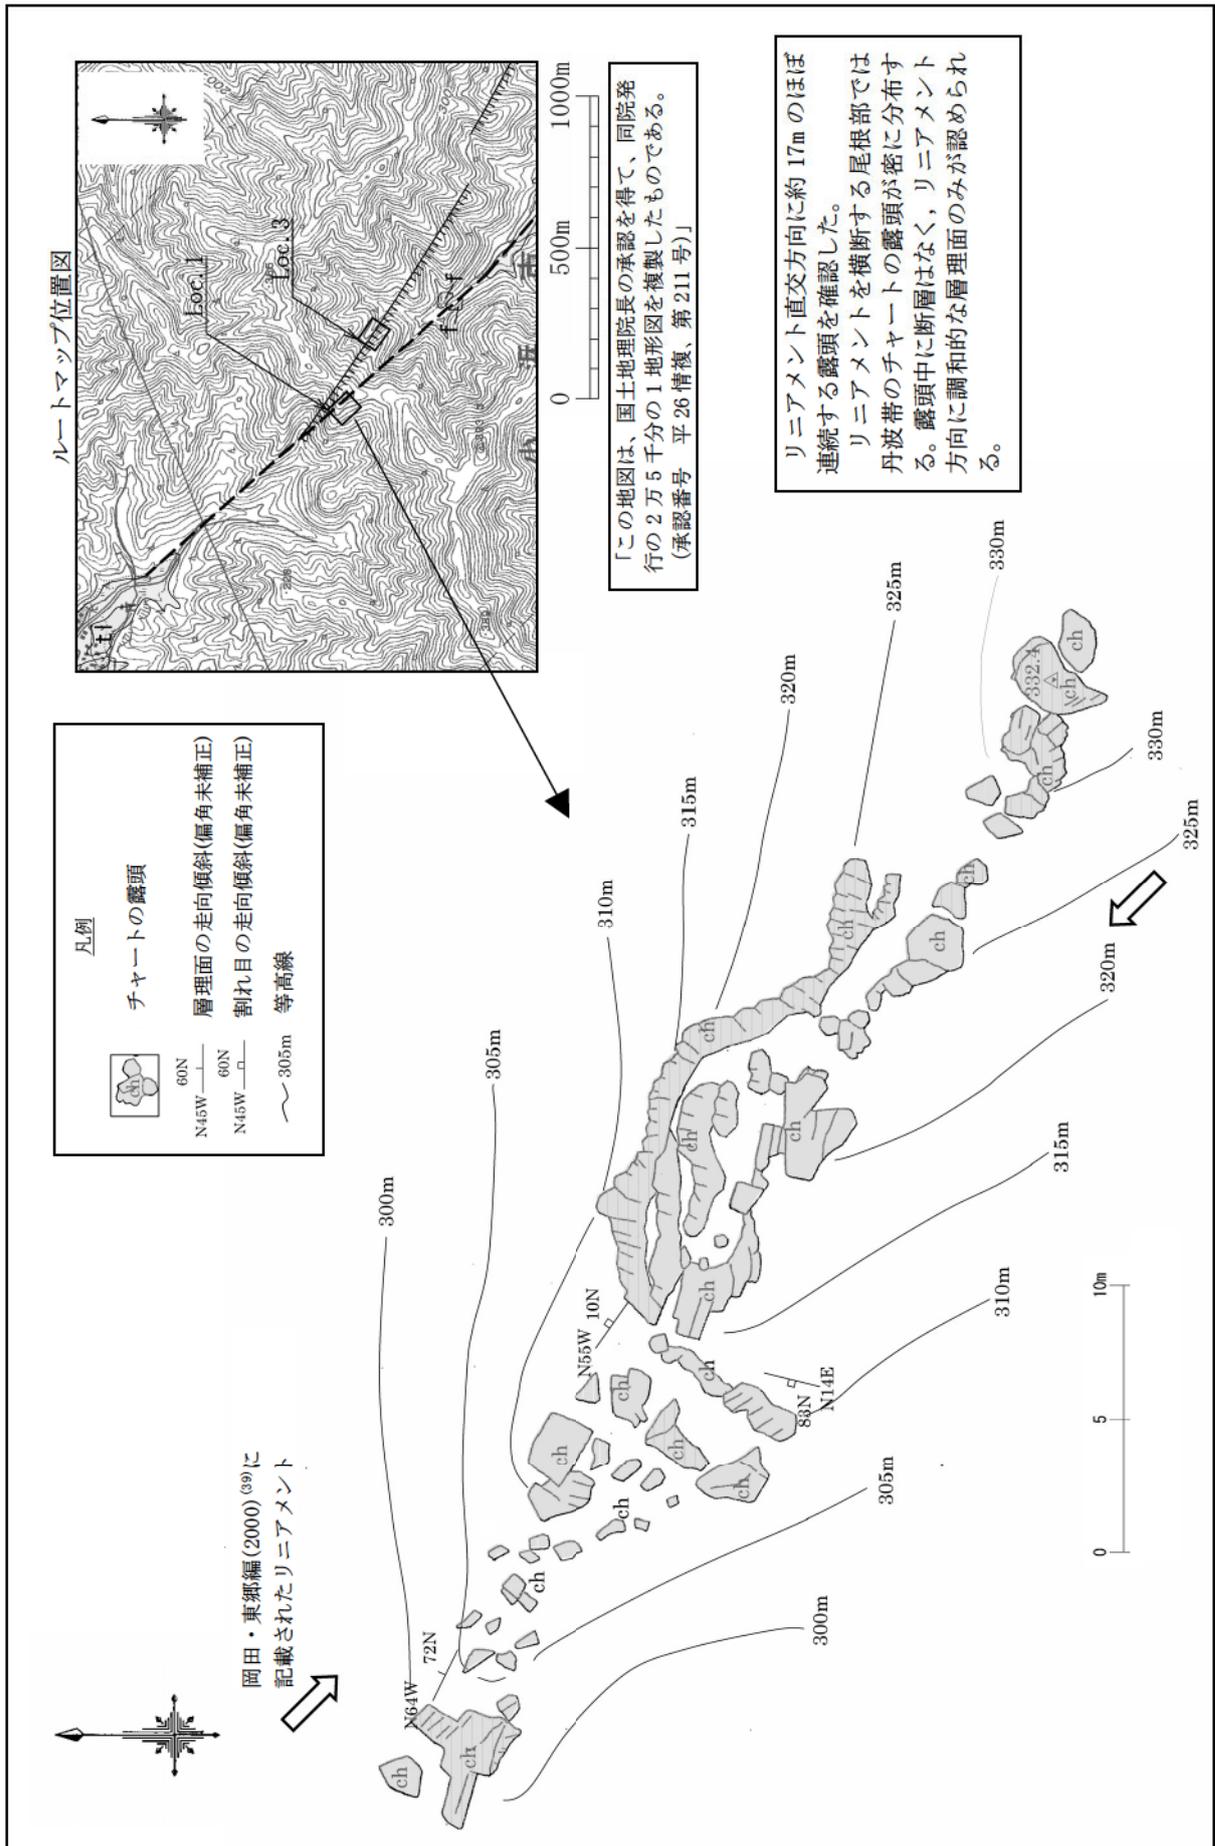
第1.3.97図 中井リニアメント ルートマップ(Loc.1)

リニアメント直交方向に長さ約 55m のほぼ連続した露頭を確認した。  
河床にはチャートの露頭が密に分布し、断層は認められない。割れ目の方向とリニアメントの方向は一致しない。

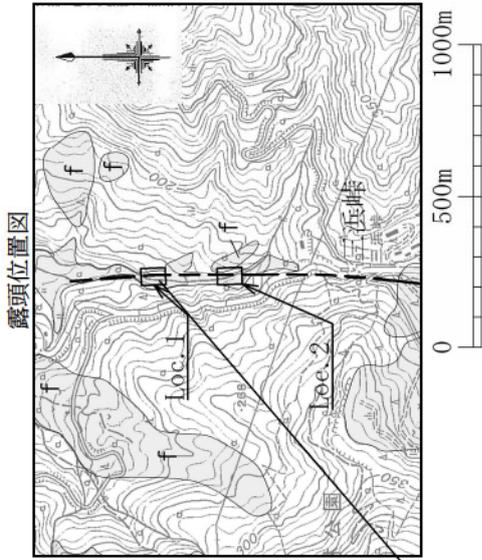
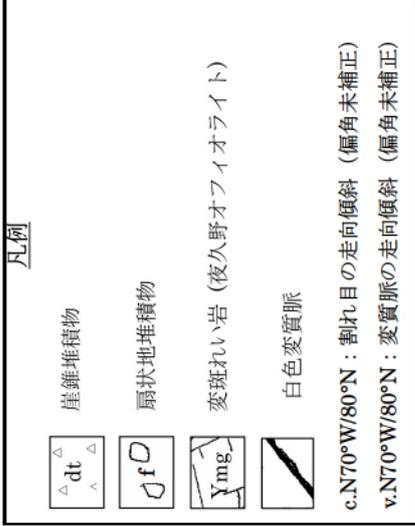
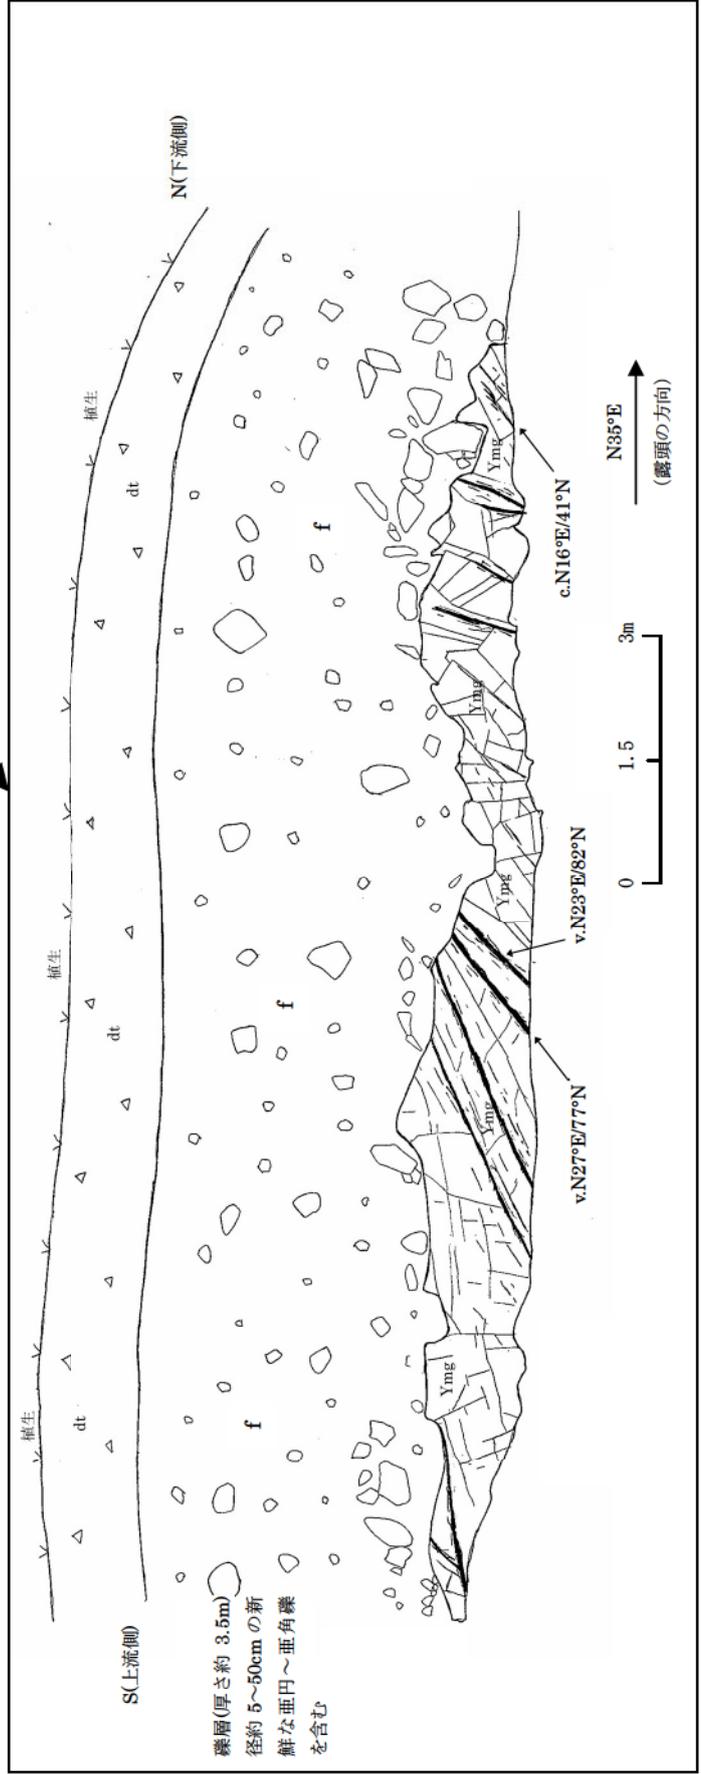
第 1.3.102 図 三浜峠リニアメント 露頭スケッチ (Loc. 1)

リニアメント記載位置付近で剥ぎ取り調査を実施し、夜久野オフィオライトの変斑れい岩を確認した。  
 変斑れい岩中には割れ目を充填する白色変質脈が複数認められるが、断層は認められない。割れ目の走向傾斜は、概ね  $N16^{\circ} \sim 27^{\circ} E/41^{\circ} \sim 82^{\circ} N$  で、リニアメント方向と概ね調和的である。また、幅数  $cm$  の白色変質脈は周辺の岩盤に比べてやや脆い。

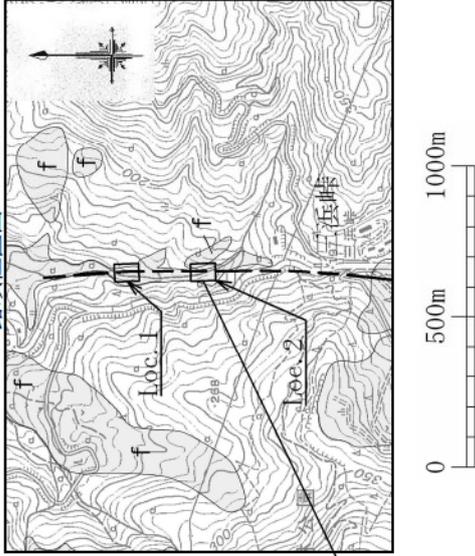
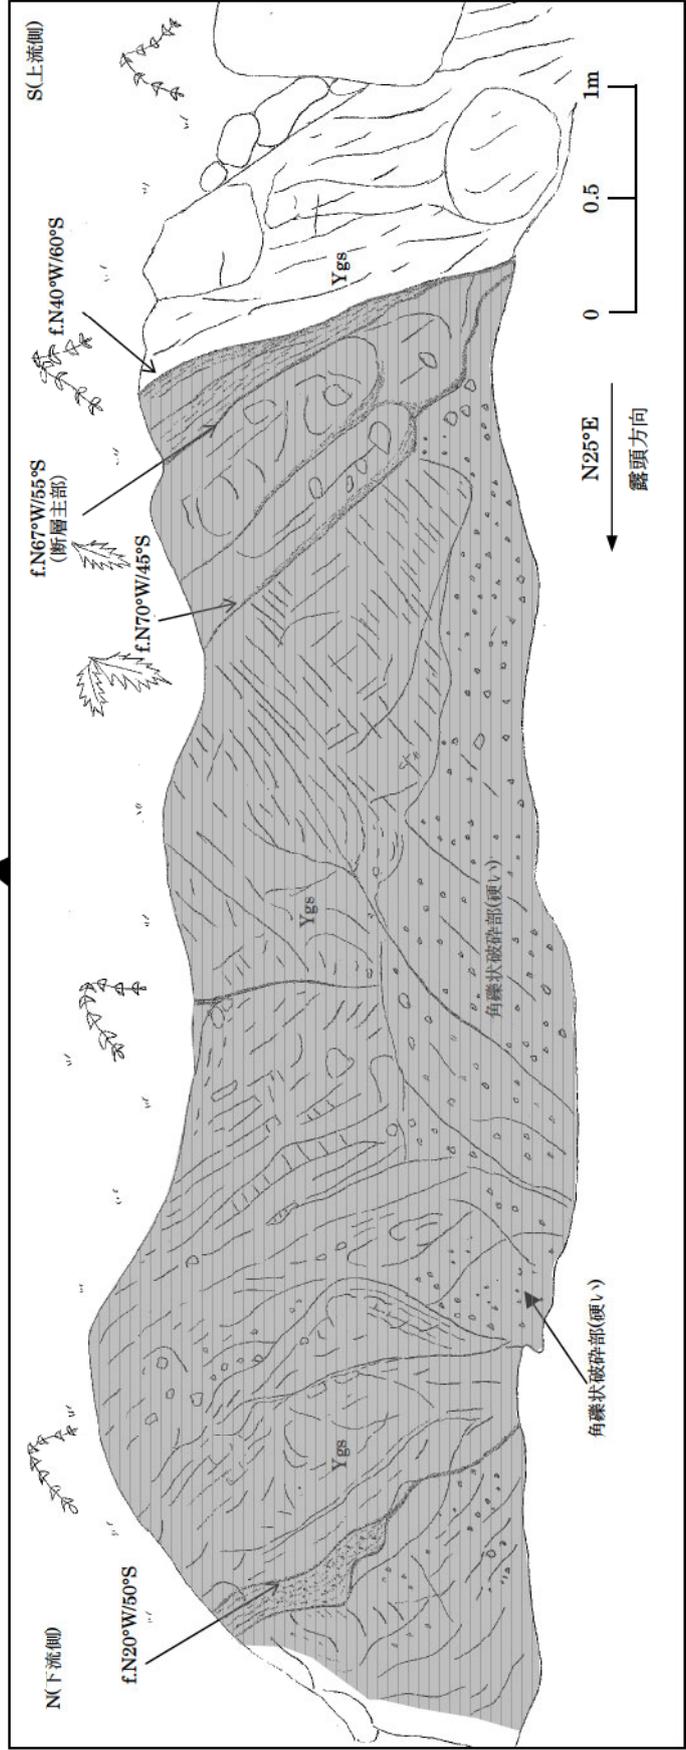
第 1.3.103 図 三浜峠リニアメント 露頭スケッチ (Loc.2)

リニアメント記載位置付近で剥ぎ取り調査を実施し、夜久野オフィオライトの緑色岩類中に固結した角礫状破砕部を有する断層を確認した。  
 断層主部近傍はやや細片化しており、断層から下流側(北側)に離れるに従って細片化の程度が弱くなり図の左側付近で緑色岩に漸移的に変化する。  
 リニアメント方向に近い断層面 (N20°W/50°S) やリニアメントに斜交する断層面(N40°~70°W/45°~60°S)が認められるが、いずれも固結して湾曲し不明瞭である。

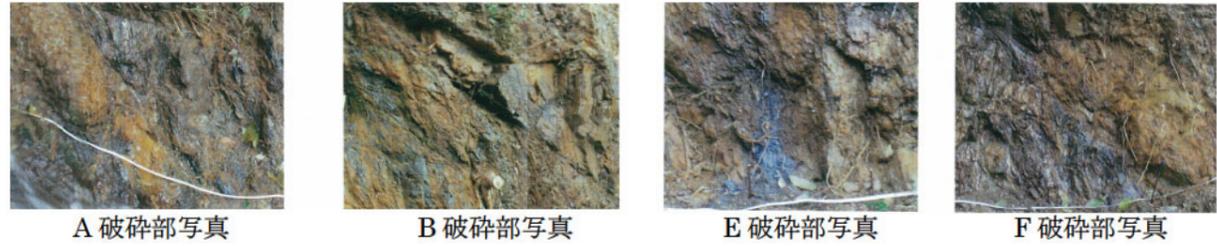
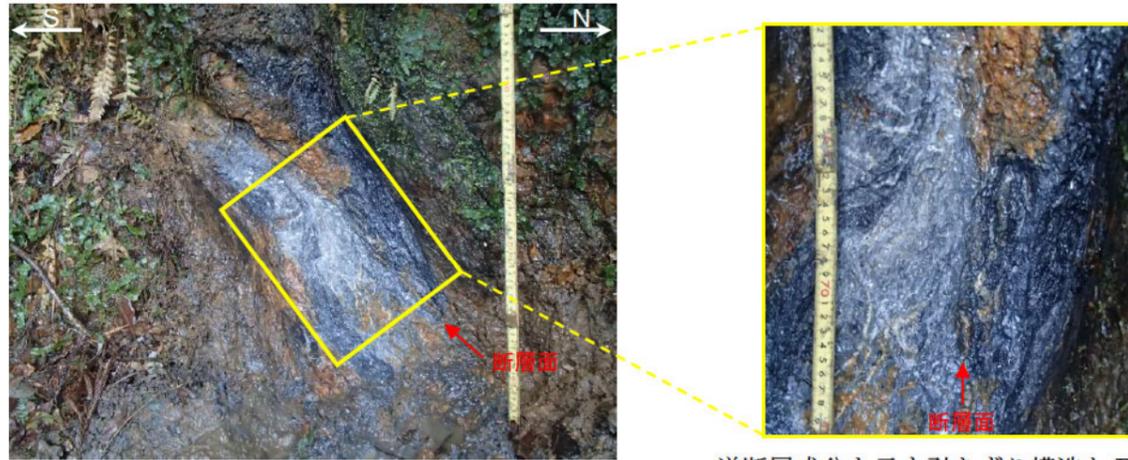
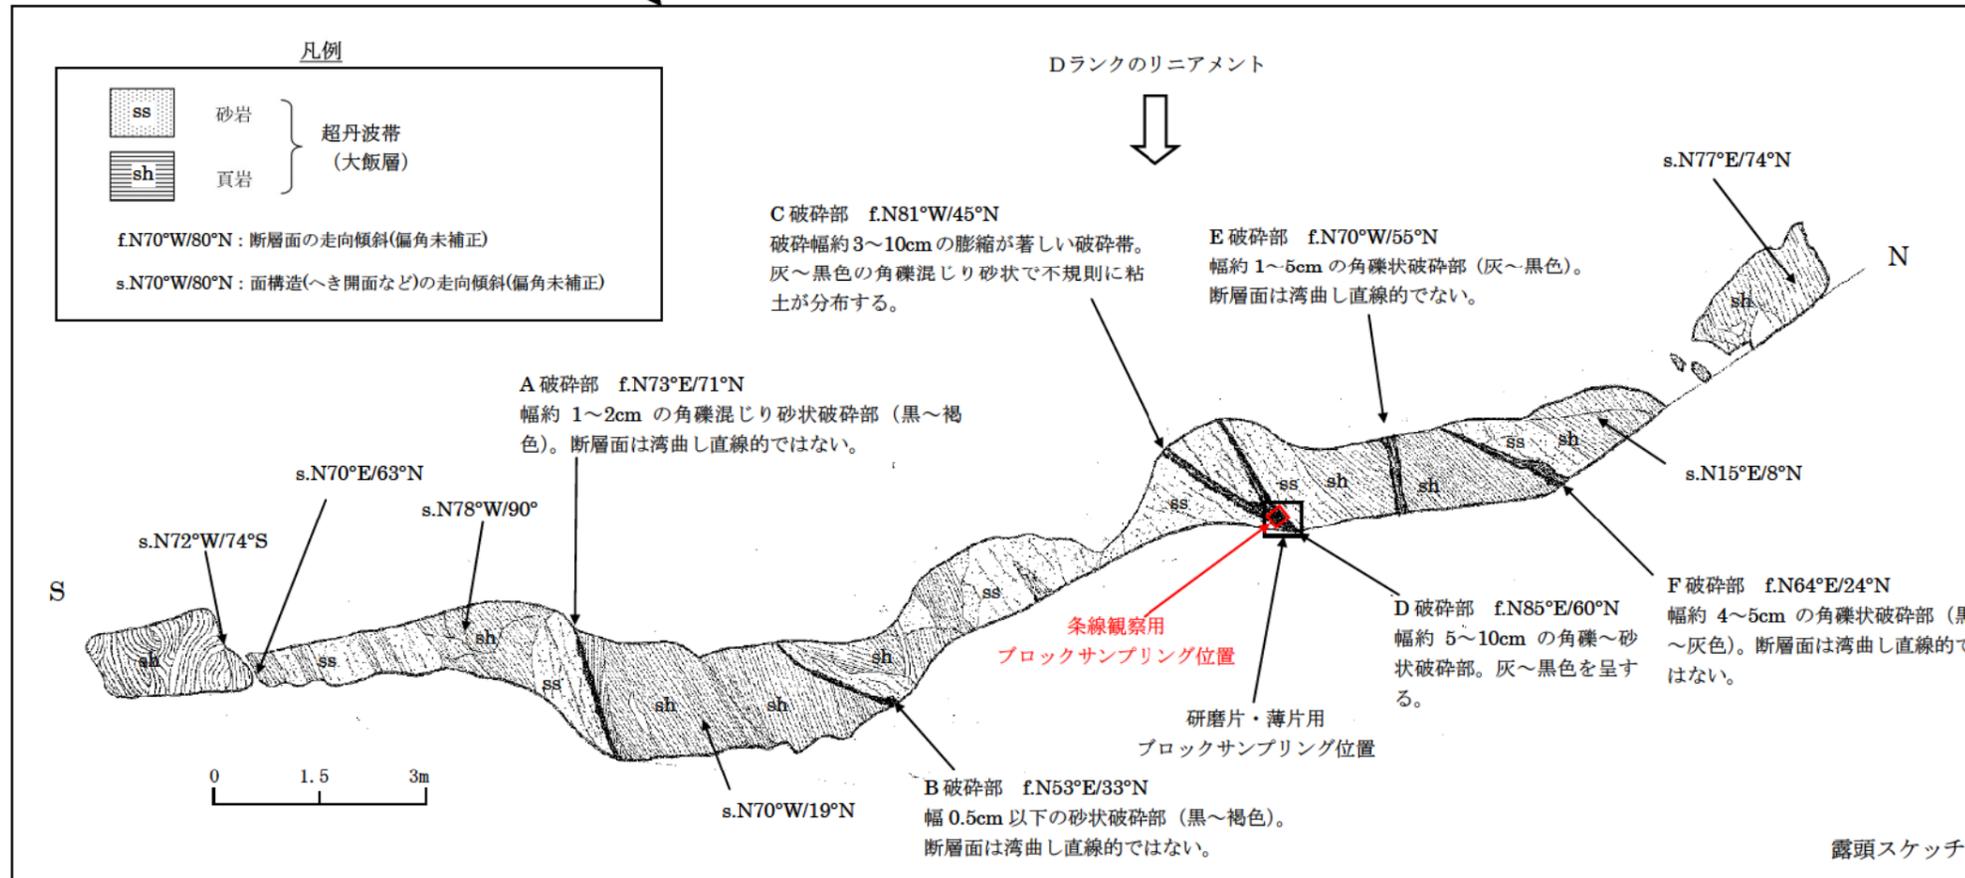
C, D 破碎部写真 C 破碎部が D 破碎部をせん断する。

逆断層成分を示す引きずり構造と R1 面 (観察面の勾配 70° E)

本地点はリニアメントを挟んで約 20m の連続露頭である。  
地質は超丹波帯の頁岩と砂岩で、6ヶ所の破碎部が認められる。断層面の走向は N53° E~N70° W でリニアメント方向 (N80° E) と概ね調和的である。断層面は湾曲や凹凸を示す。各破碎帯は幅数 cm~10cm 程度で破碎された頁岩が角礫混じり砂状ないし角礫状を呈する。  
リニアメント判読位置には C 破碎部と D 破碎部が認められる。D 破碎部は C 破碎部にせん断される。C 破碎部中の灰白色粘土 (幅 1~2cm) を伴う断層面でブロックをサンプリングし、変形組織の観察及び条線観察を実施した。

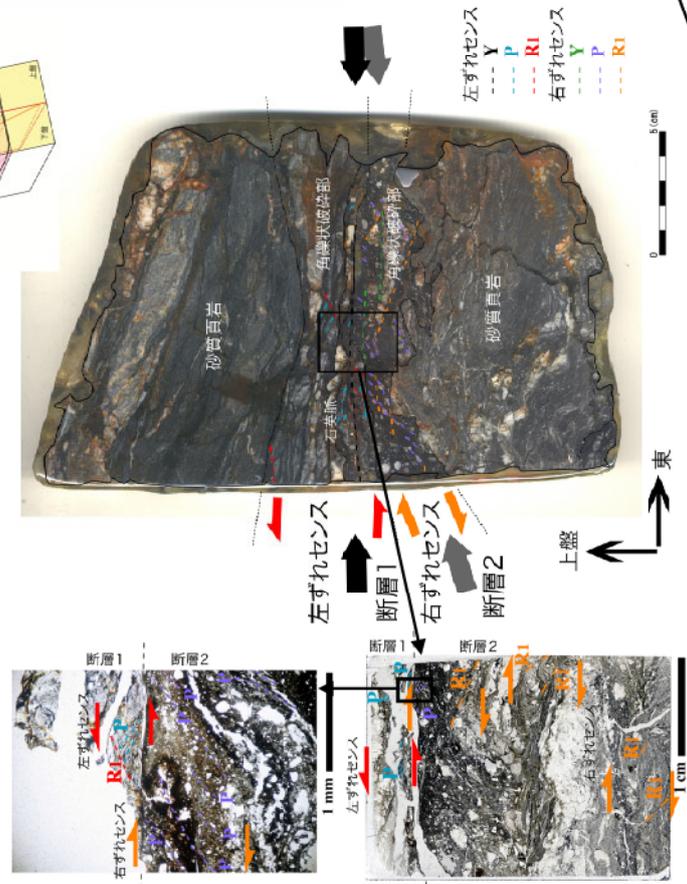
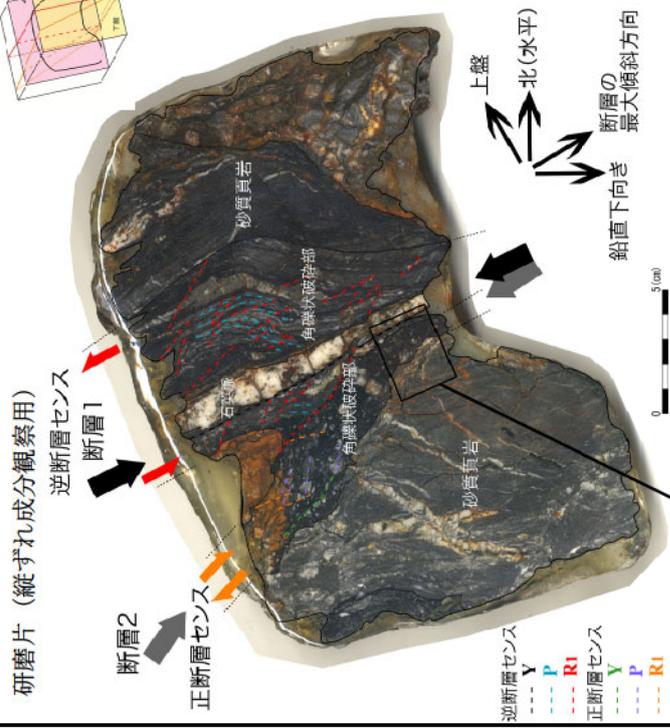
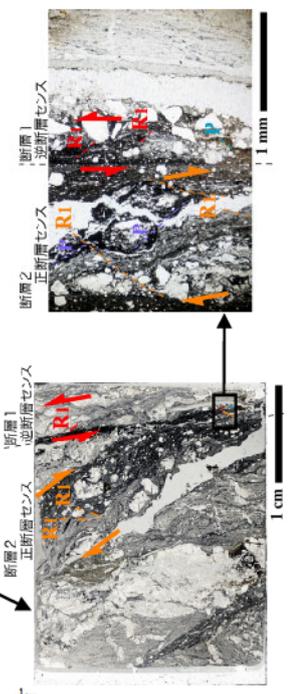
第 1.3.108 図 子生リニアメント 研磨片・薄片観察結果 (Loc.1)

**研磨片観察結果**  
 ・角礫状破砕部からなる。  
 ・Y面とP面・R1面の関係から、断層1は左ずれセシスを示し、断層2は右ずれセシスを示す。

**薄片観察結果**  
 ・角礫状破砕部は角張った粒子からなり、面状構造が発達することからカタクレサイトと判断される。  
 ・P面とR1面の関係から、断層1は左ずれセシスを示し、断層2は右ずれセシスを示す。

**薄片観察結果**  
 ・角礫状破砕部は角張った粒子からなり、面状構造が発達することからカタクレサイトと判断される。  
 ・P面とR1面の関係から、断層1は逆断層セシスを示し、断層2は正断層セシスを示す。

**研磨片観察結果**  
 ・角礫状破砕部からなる。  
 ・Y面とP面・R1面の関係から、断層1は逆断層セシスを示し、断層2は正断層セシスを示す。

最新活動時の運動セシスは、左横ずれ、逆断層セシスである

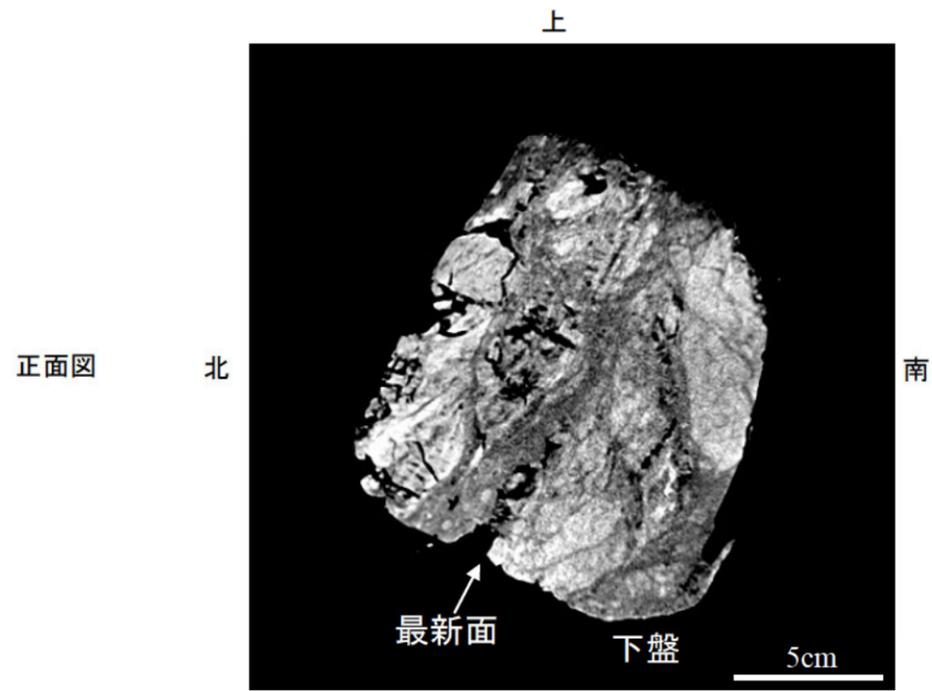
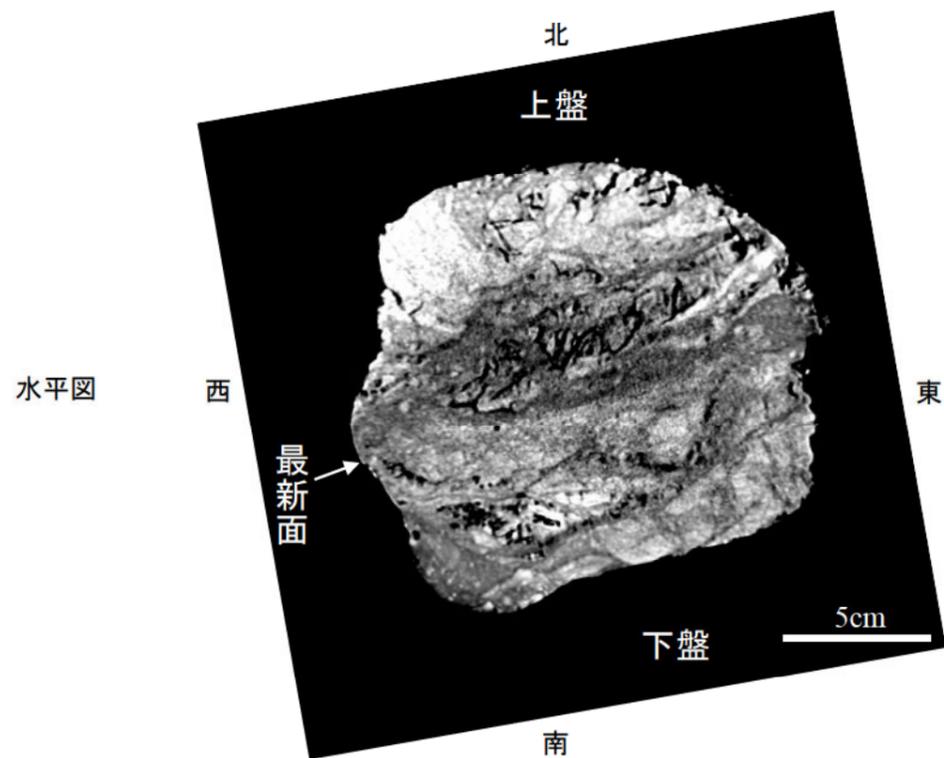
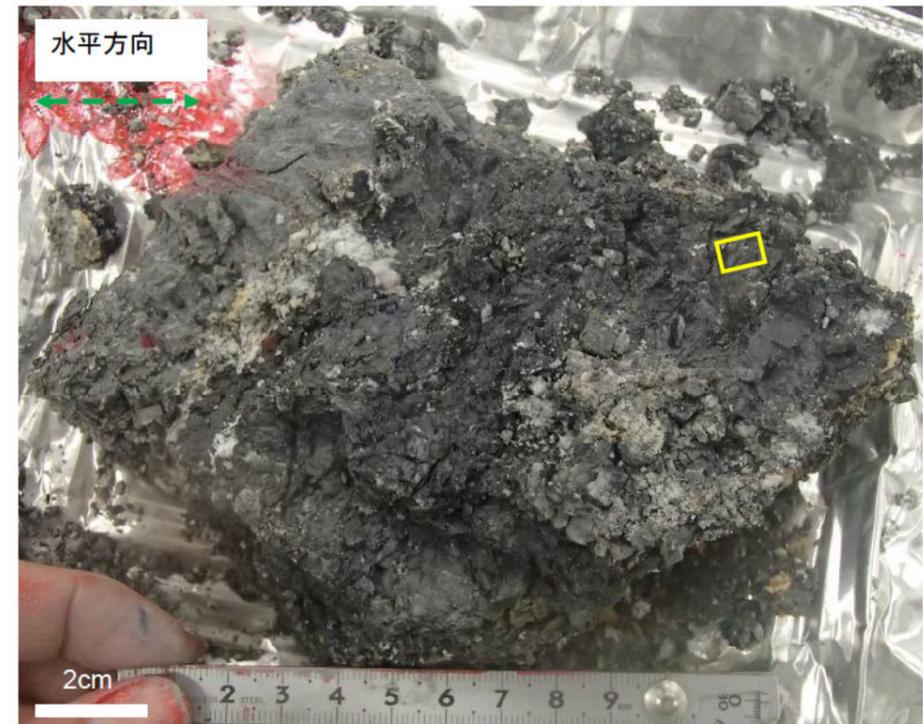
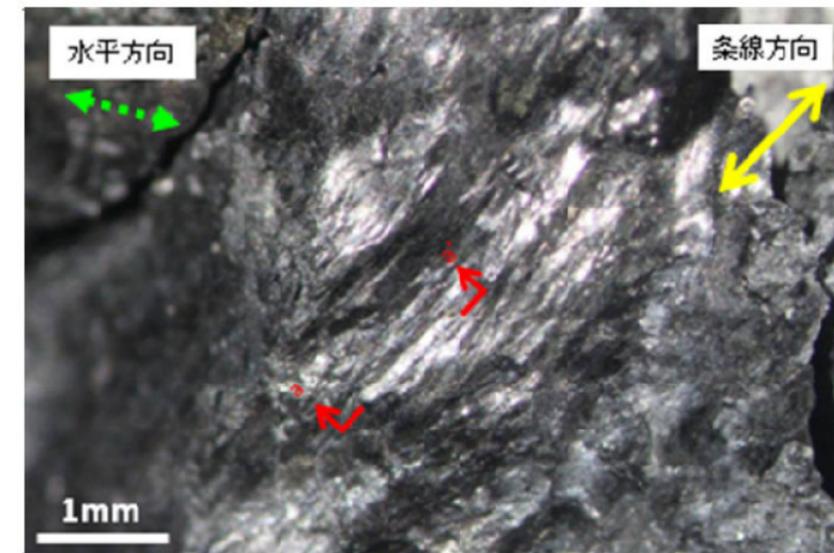
第1.3.109図 子生リニアメント 条線観察結果 (Loc. 1、CB-B1 試料)

断層の走向傾斜: TN73E/48N(現場での計測データ)

縦ずれ成分: 逆断層, 横ずれ成分: 左横ずれ

最新面はやや湾曲している。

最新面に沿う幅約 2cm以下のゾーンで密度が低い(粘土状破砕部)。このゾーンは膨縮する。

断層面の状況  
左横ずれ逆断層

- ・条線観察の結果、条線のレイクは  $60^\circ$  L であり、運動センスは左横ずれ逆断層である。
- ・これは現在の広域応力場から推定される運動センスとは調和しない。
