第1.3.91図 加斗リニアメント周辺の地質図

第1.3.92図 加斗リニアメント周辺の花成中位段丘分布図

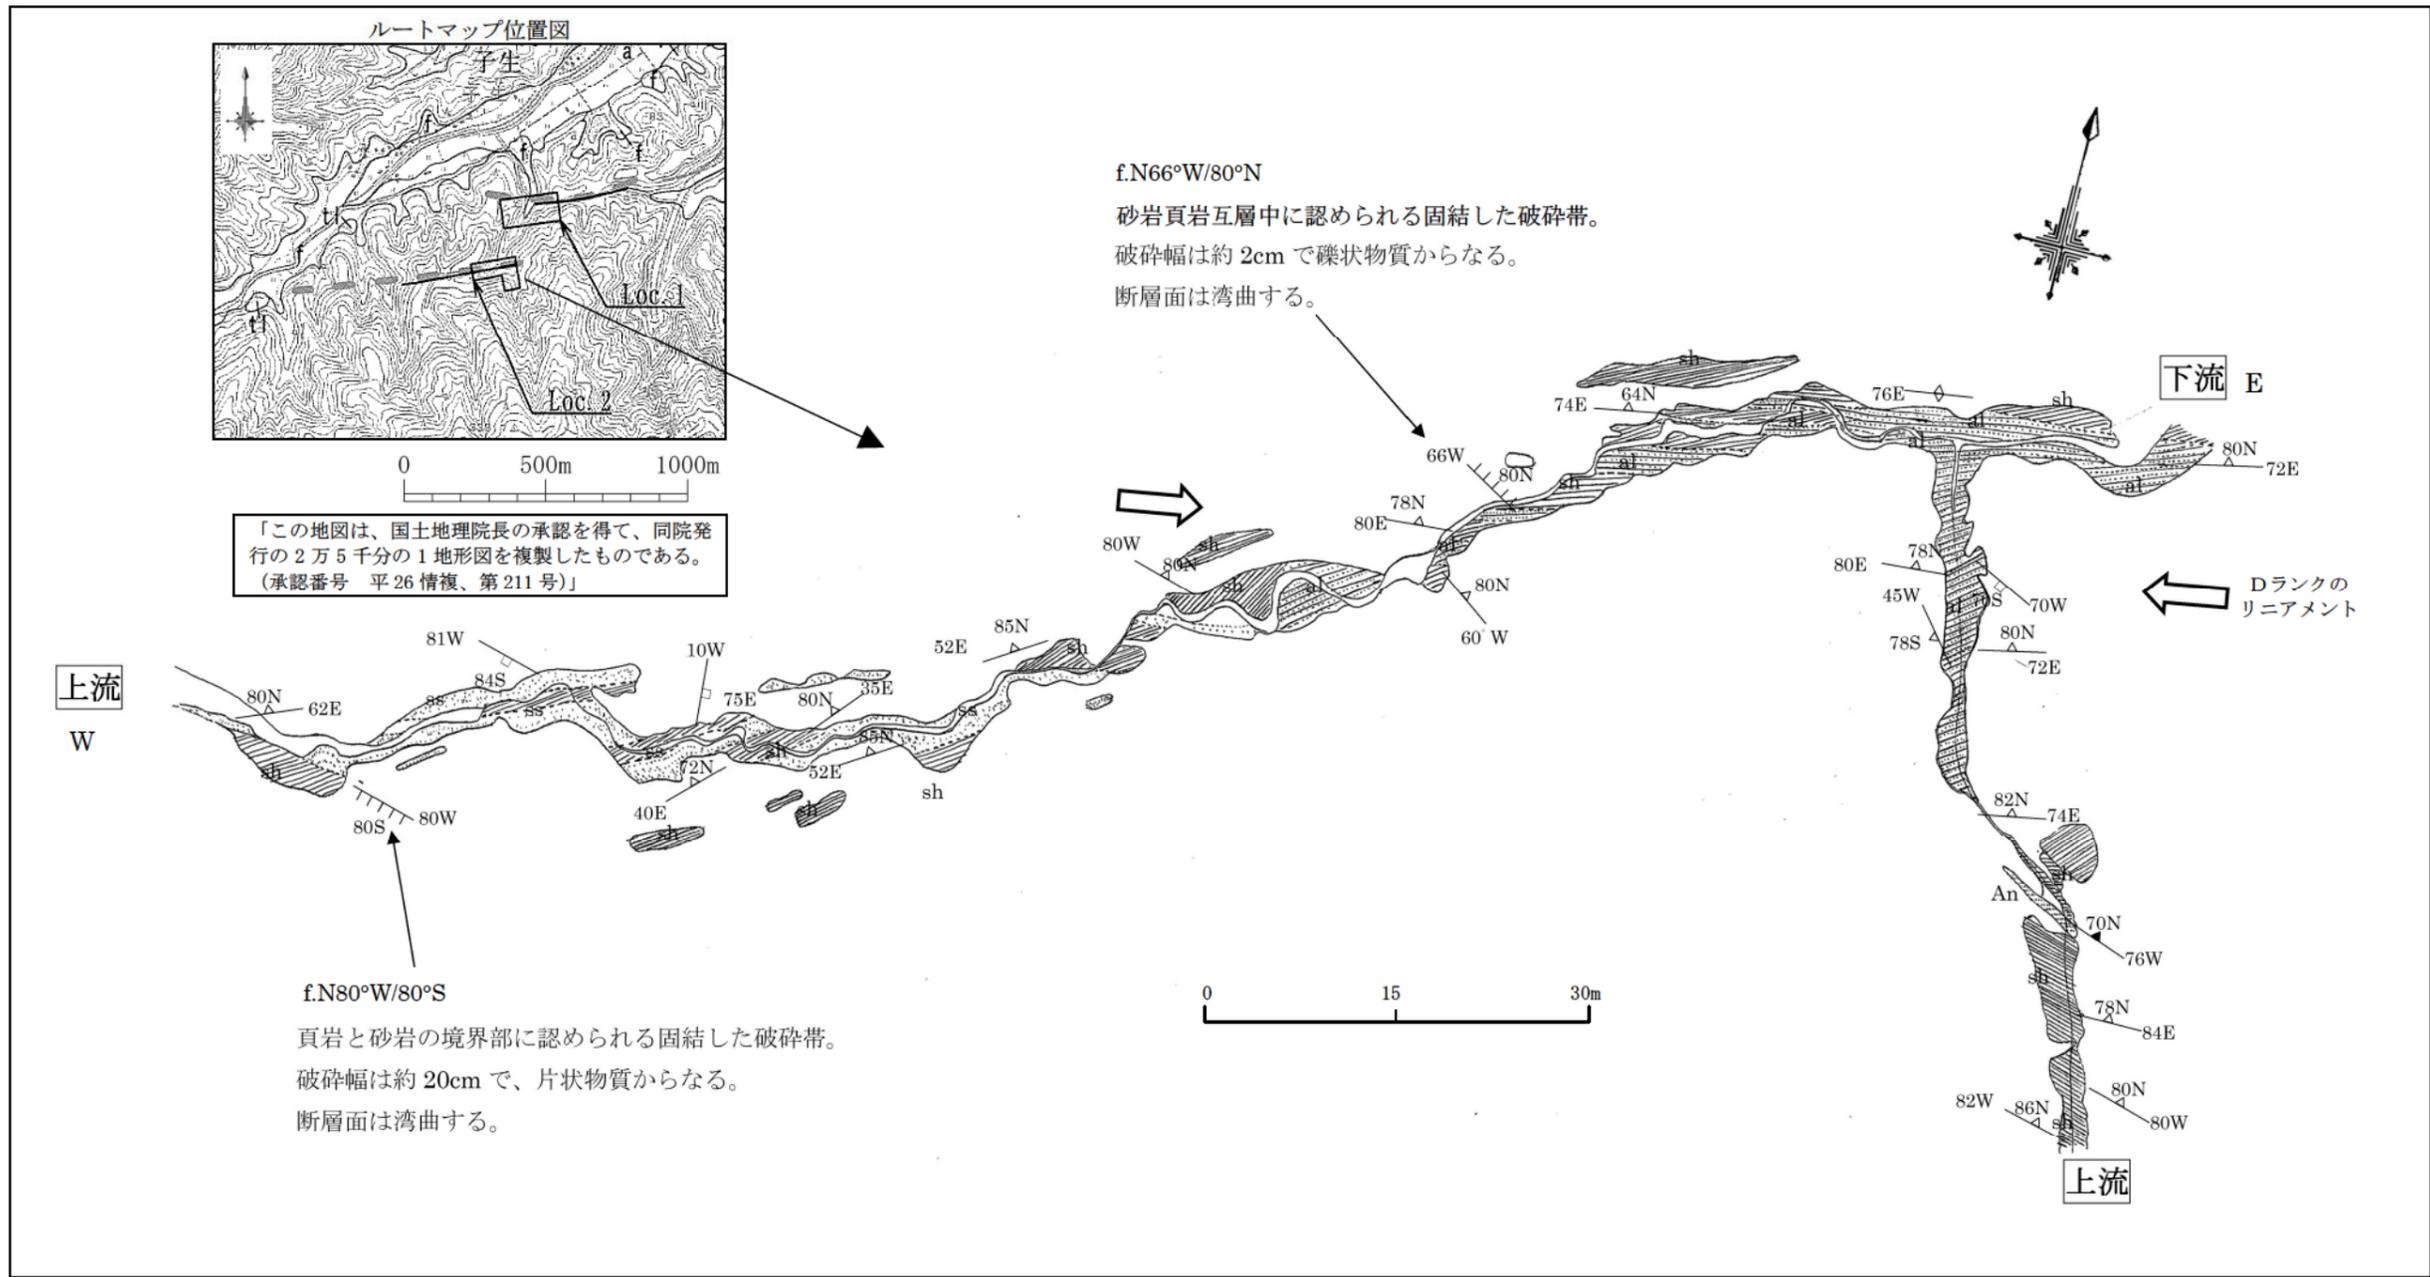
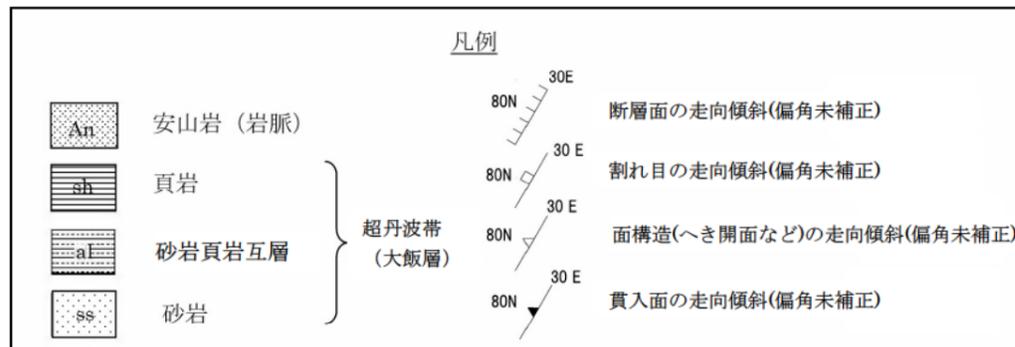
第1.3.110図 子生リニアメント ルートマップ (Loc. 2)

河床および河岸斜面において剥ぎ取り調査を実施し、リニアメント直交方向に長さ約60mにわたり、砂岩と頁岩の連続露頭を確認した。ここに2条の断層が認められ、破碎帯の幅はそれぞれ約2cmと約20cmである。断層面の走向傾斜はN66° W/80° NとN80° W/80° Sで、リニアメント方向(N80° E)とほぼ調和的である。断層面は湾曲し、いずれの破碎帯も固結している。

リニアメント判読位置付近には、約1~2cm間隔で発達する頁岩及び砂岩頁岩互層中のへき開面が顕著である。リニアメント通過付近のへき開面の卓越方向はE-Wで、北側に高角度で傾斜しており、リニアメント方向と調和的である。

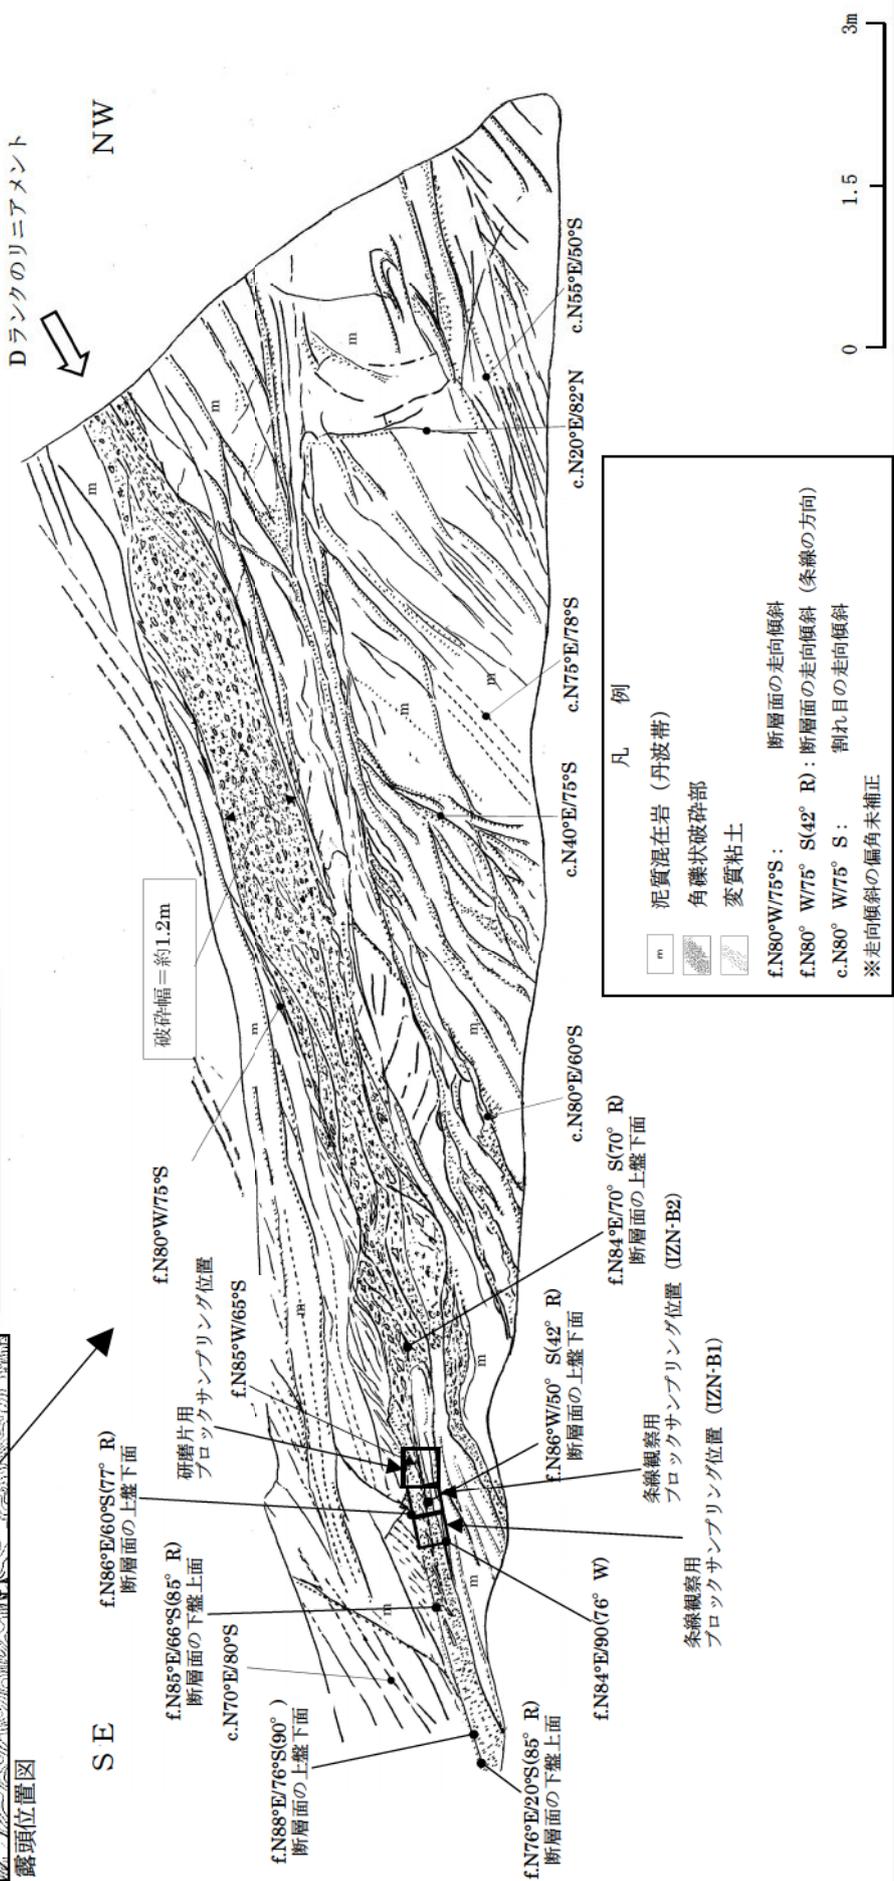
第 1.3.113 図 石山坂峠北リニアメント 露頭スケッチ (Loc. 1)

リニアメント判読位置の泥質混在岩(丹波帯)中の破碎帯露頭。  
幅約1.2mの黒色を帯びた破碎帯で、破碎帯を含めた破碎帯周辺幅約4mは、灰色～白色の変質粘土脈が発達する。破碎帯は角礫状を呈し、所々に変質粘土脈が認められ、分布は不規則である。断層面は湾曲し、直線的でない。断層面の走向傾斜は $N80^{\circ}W/75^{\circ}S$ であり、リニアメント方向( $N80^{\circ}W$ )と調和的である。変質粘土脈は幅約0.5~30cmで、断層面及び割れ目に沿って網目状に分布している。

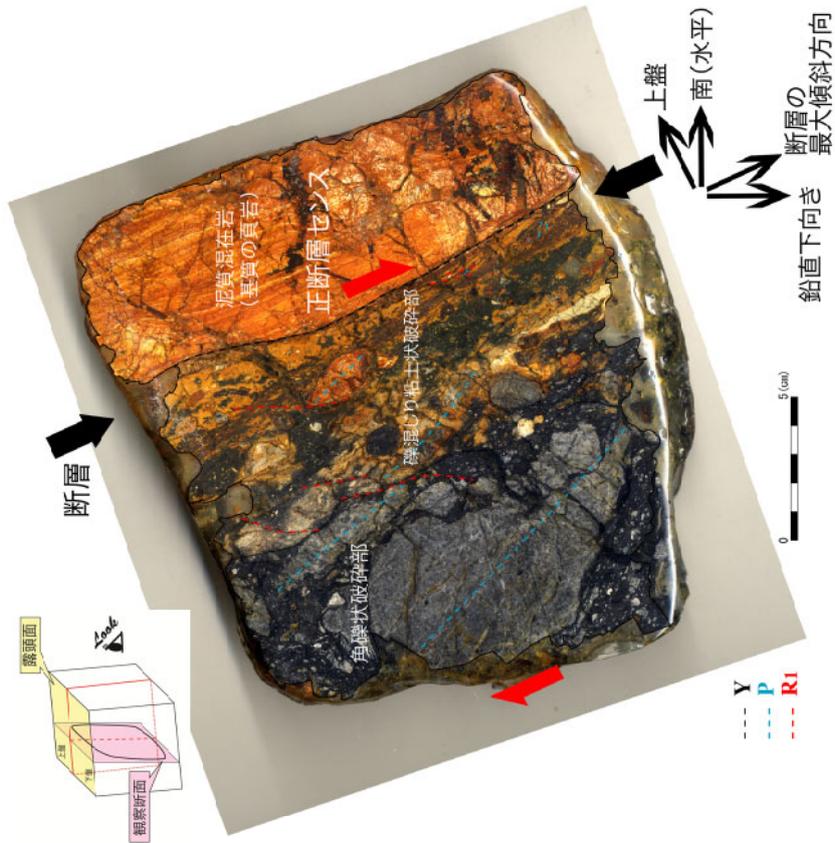
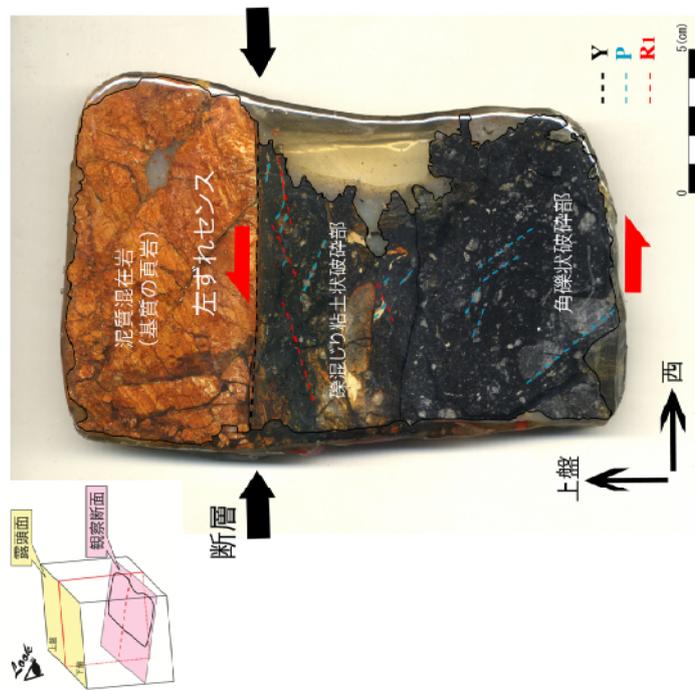
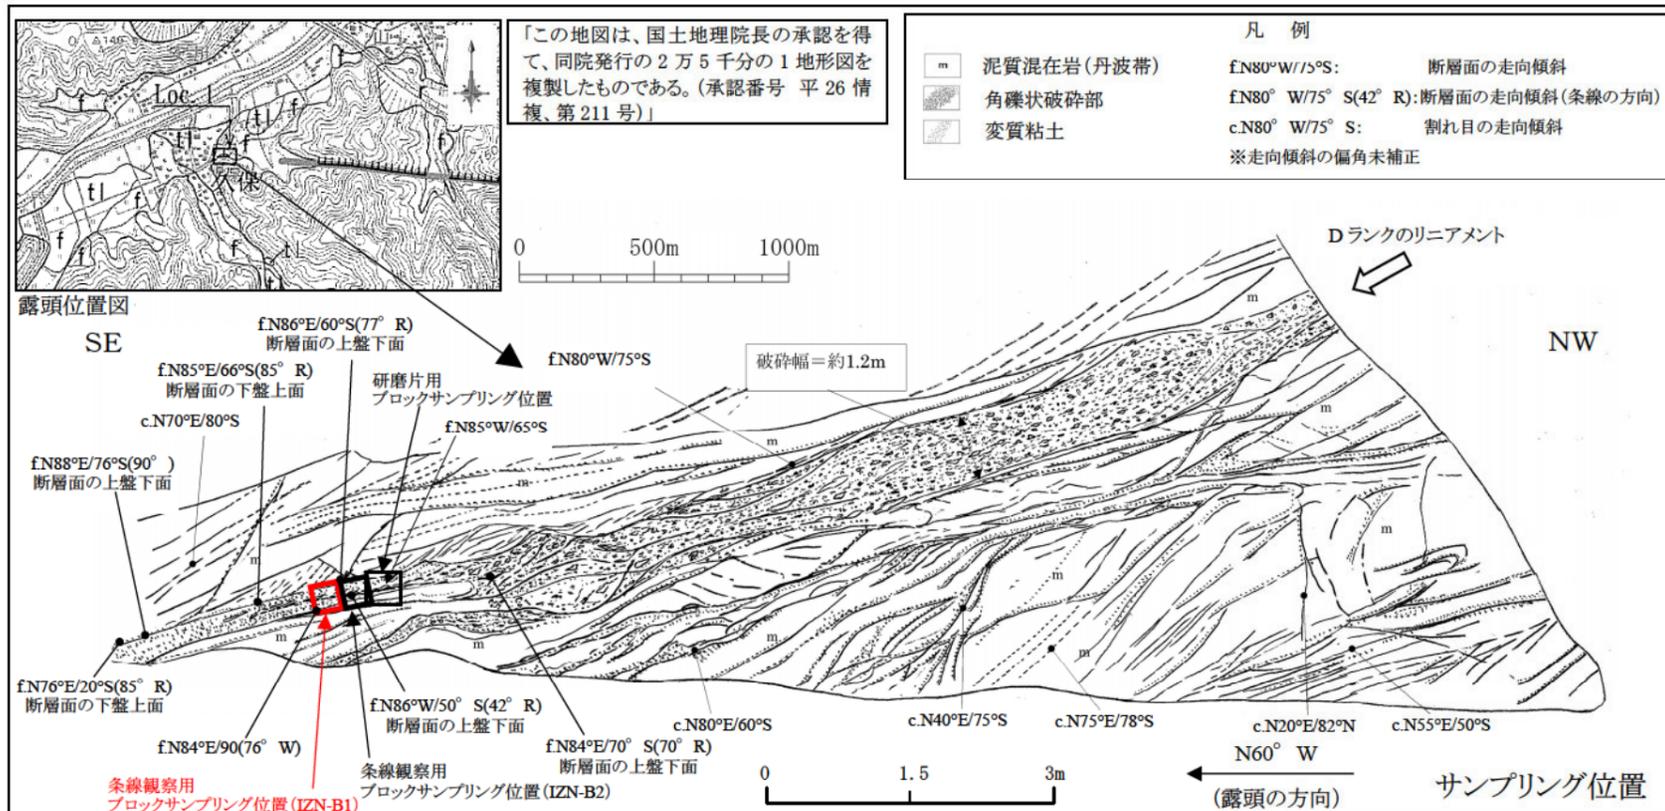
研磨片観察結果

- ・泥質混在岩を原岩とする角礫状破砕部及び礫混じり粘土状破砕部からなる。
- ・Y面とP面・R1面の関係から、最新活動を示す断層面の變形組織は左ずれ・正断層センスを示す。

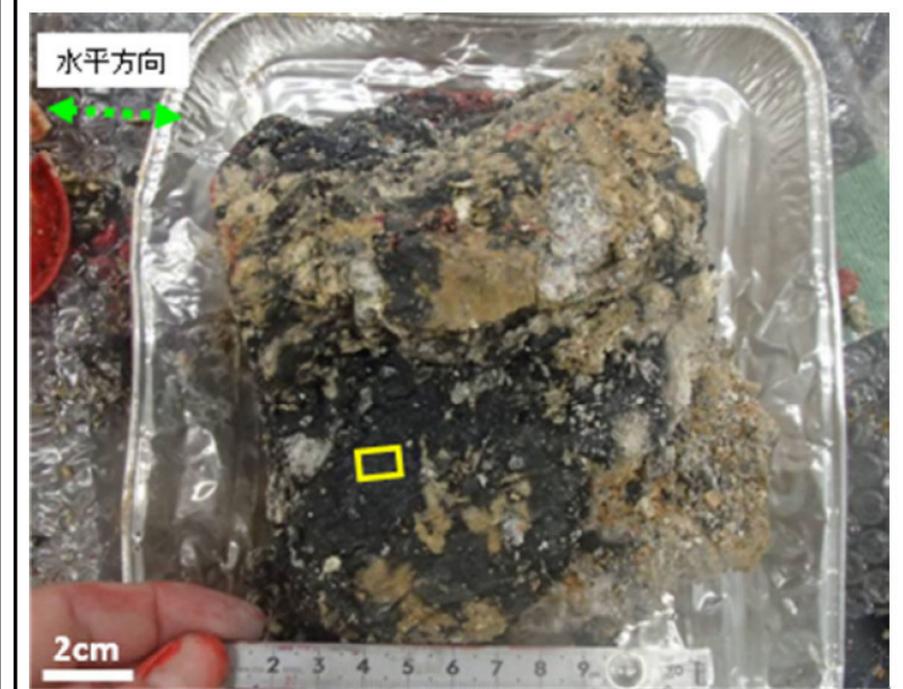
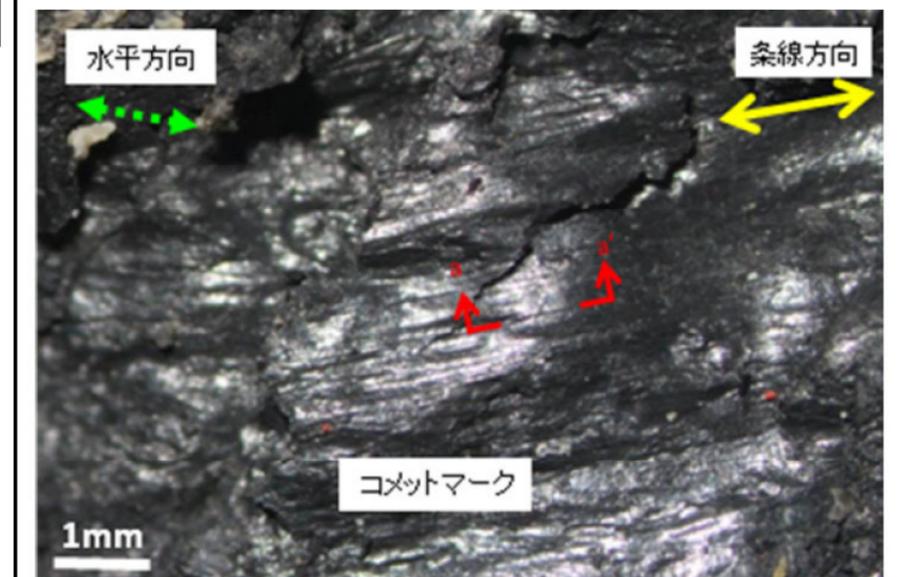
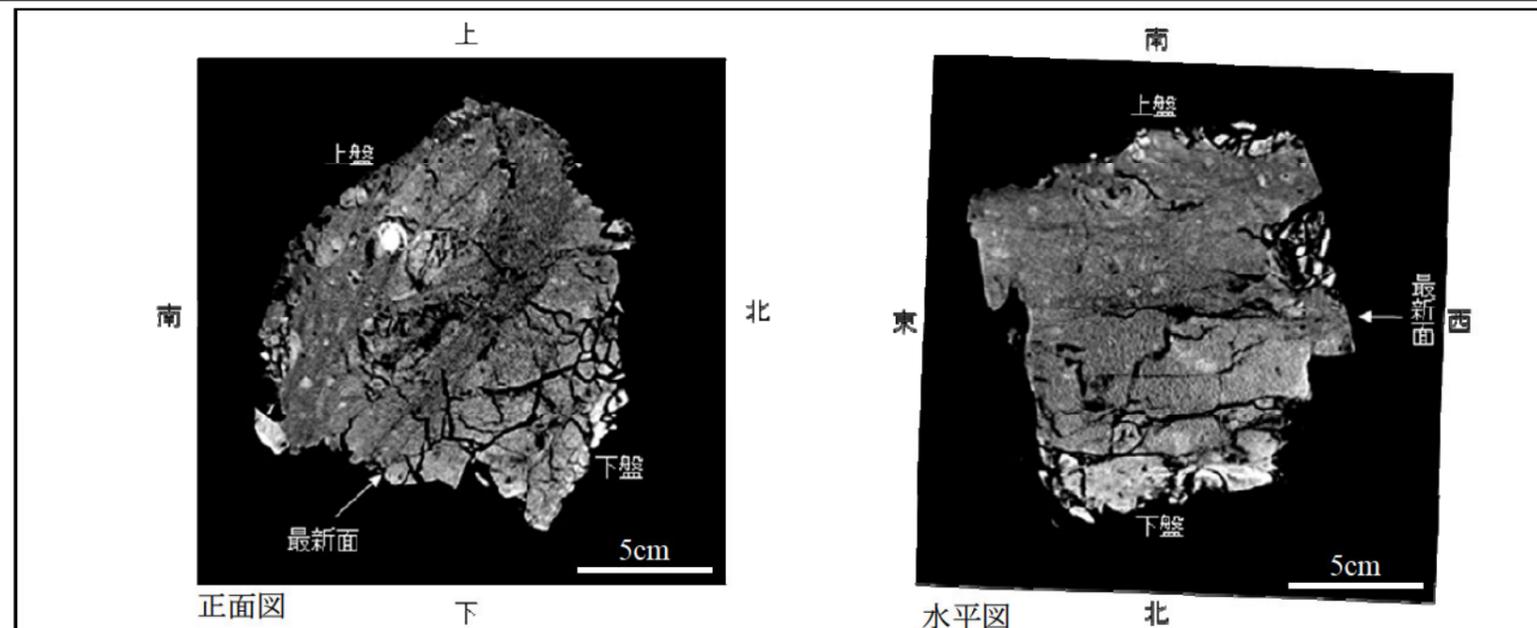
断層面の状況  
左横ずれ正断層

断層の走向傾斜: TN85° E/60° S (現場での計測データ)

縦ずれ成分: 正断層, 横ずれ成分: 左横ずれ

最新面はやや不明瞭である。

最新面に沿う幅約1cm以下のゾーンでやや密度が低い。このゾーンは膨縮する。

熱水変質により礫混じり粘土状破碎部が強く変質しており、露頭及び研磨片レベルでの膨縮が激しい。

また活断層で見られるような粘土状破碎部の分帯あるいは積層構造は認められない。

・条線観察の結果、条線のレイクは20° Rであり、運動センスは左横ずれ正断層である。

・これは現在の広域応力場から推定される運動センスとは調和しない。

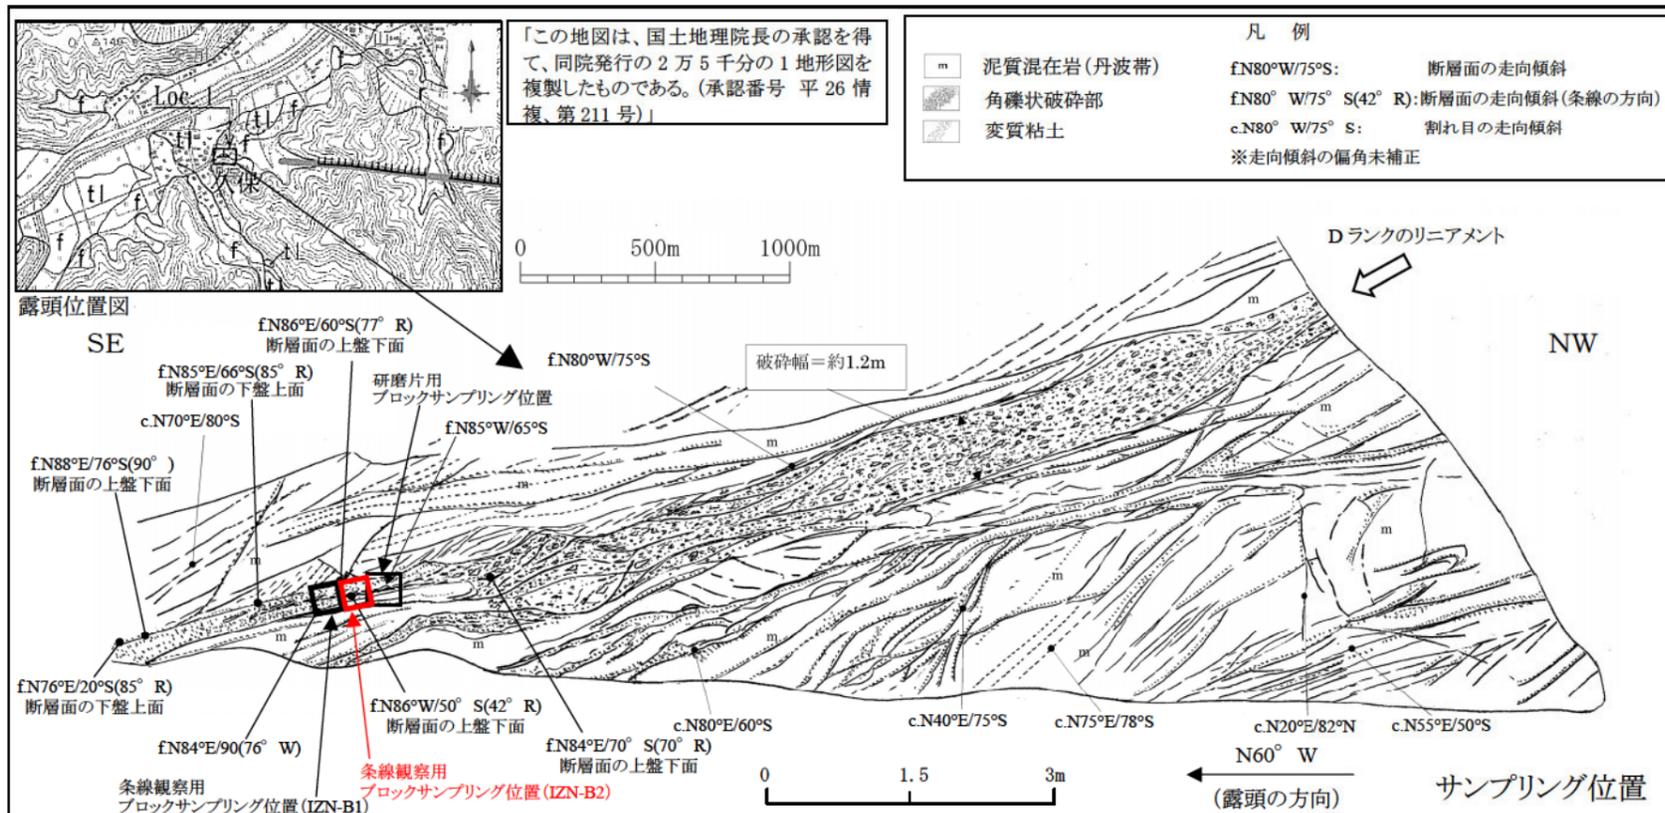
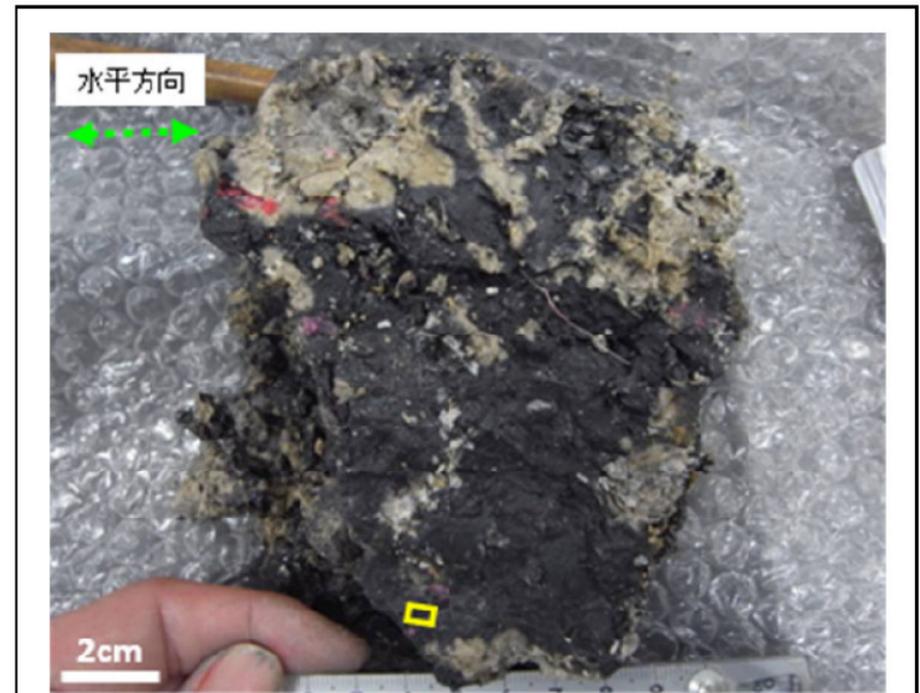
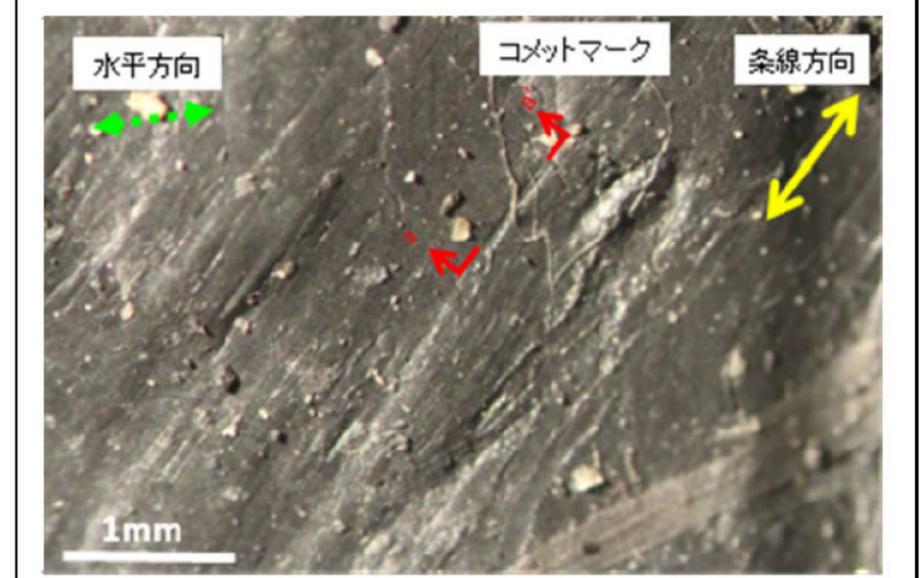
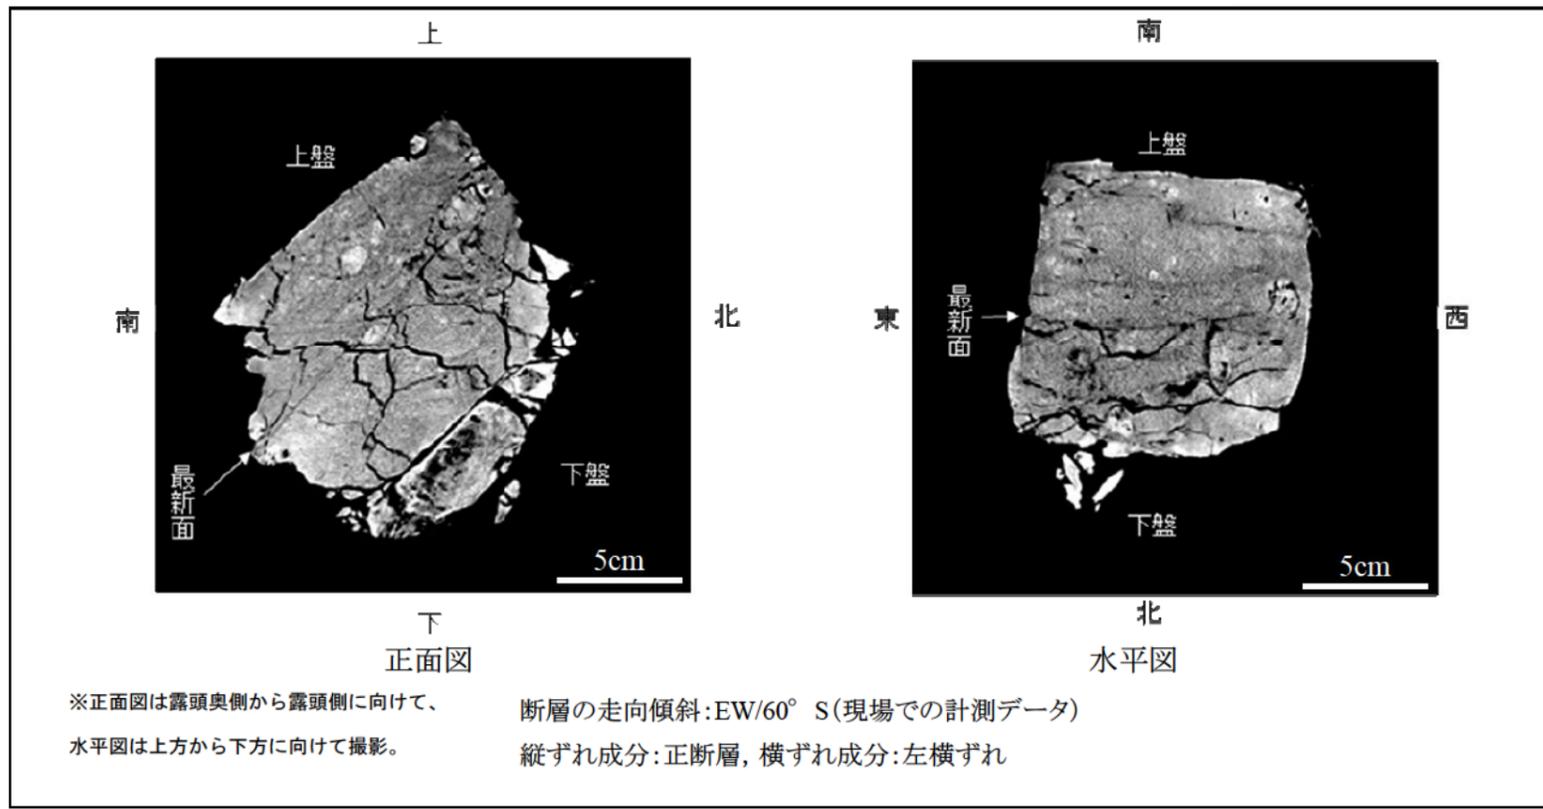
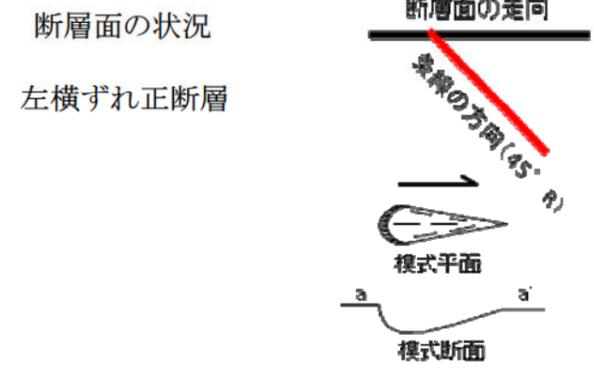
第1.3.115図(2) 石山坂峠北リニアメント 条線観察結果(Loc. 1、IZN-B2 試料)

- ・条線観察の結果、条線のレイクは45° Rであり、運動センスは左横ずれ正断層である。
- ・これは現在の広域応力場から推定される運動センスとは調和しない。

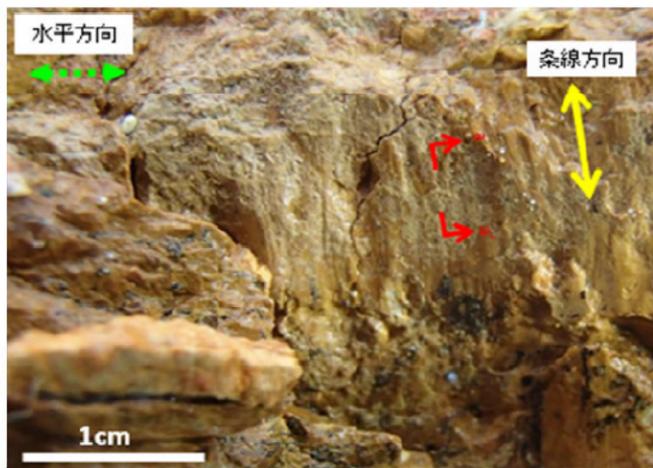
写真 a 断層面の下盤上面  
断層面の走向/傾斜: TN88° W/66° S

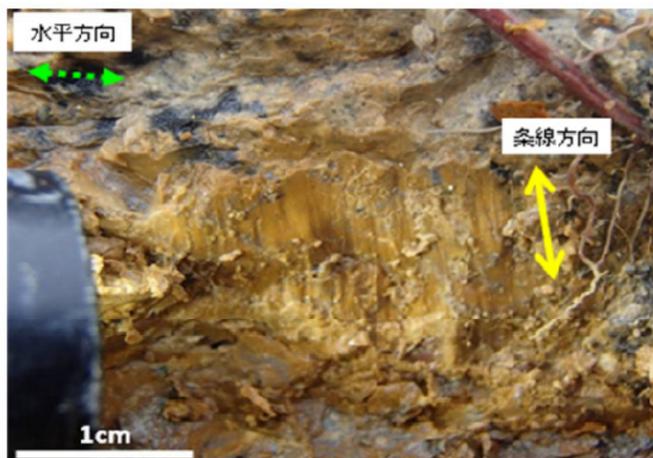
写真 b 断層面  
断層面の走向/傾斜: TN89° W/90°

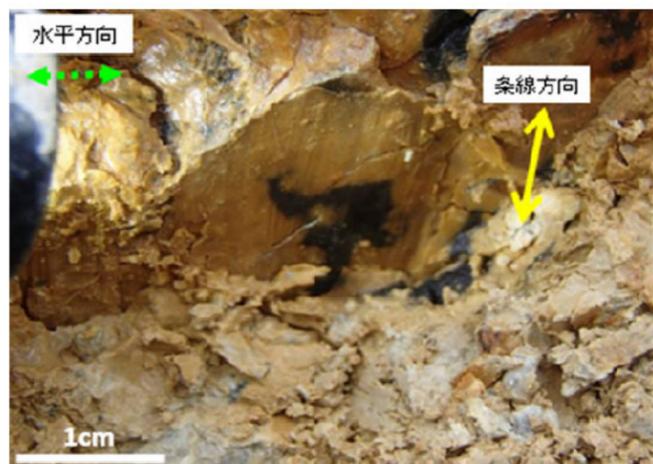
写真 c 断層面の上盤下面  
断層面の走向/傾斜: TN87° W/60° S

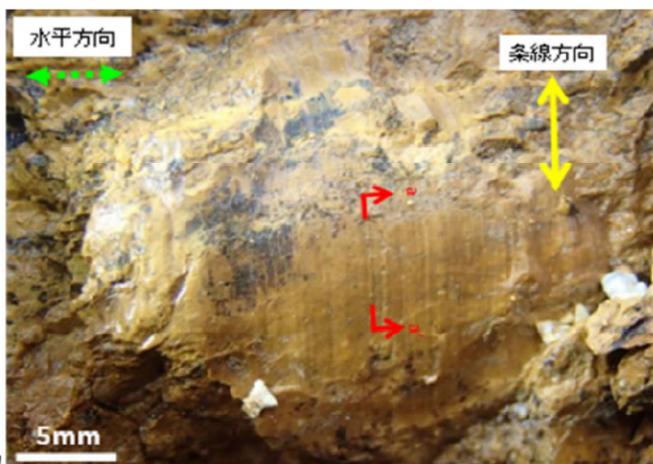
写真 d 断層面の上盤上面

断層面の走向/傾斜:  
TN85° W/76° S

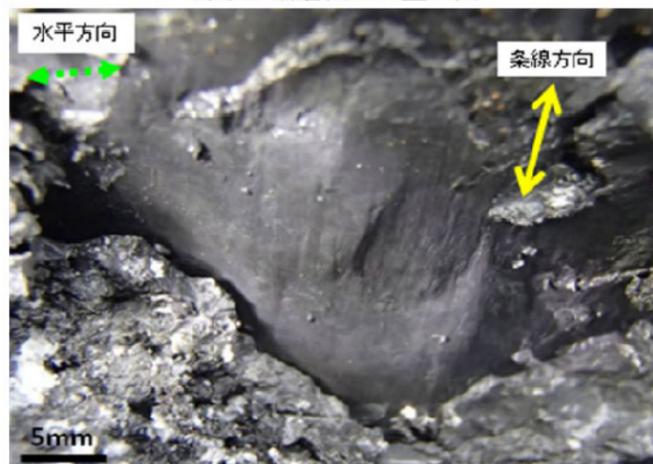
写真 e 断層面の上盤下面

断層面の走向/傾斜:  
TN89° W/70° S

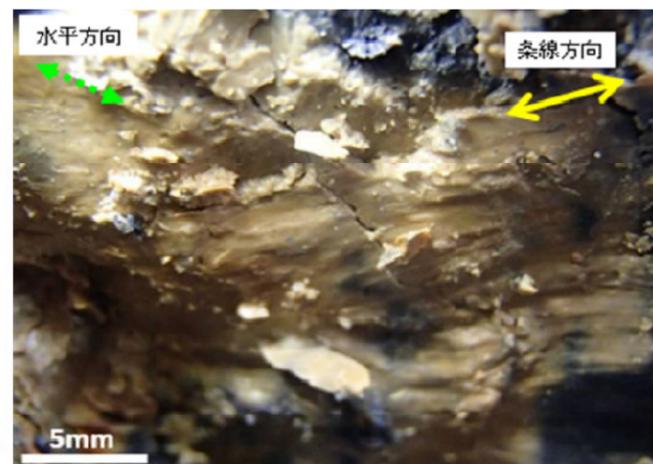
写真 f 断層面の上盤下面

断層面の走向/傾斜:  
TN79° W/50° S

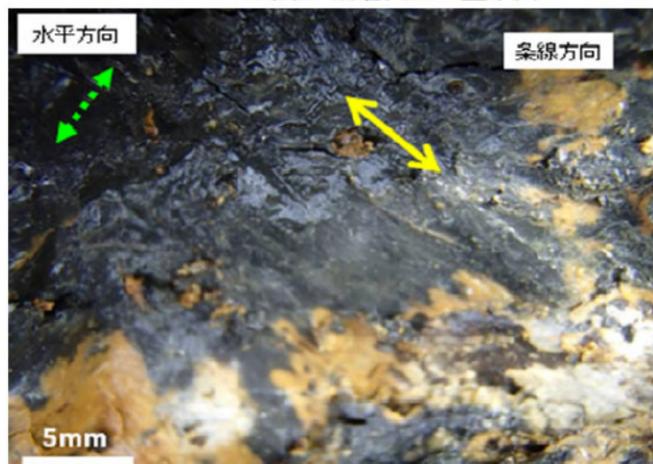
写真 g 断層面の下盤上面

断層面の走向/傾斜:  
TN83° E/20° S  
糸線はやや不明瞭
