第 1.3.149 図(5) 保安院調査による変形構造確認箇所付近の海上音波探査記録及び地質断面図(測線 CL2.4)

第1. 3. 158図 敷地周辺海域の主要断層分布図

第1.5.2図 敷地の地形図

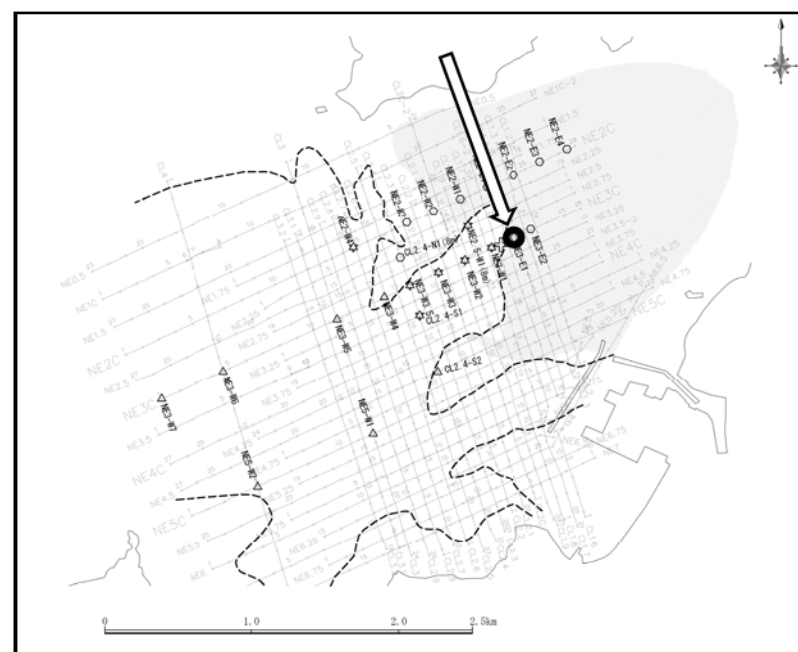
第 1. 3. 156 図(1) 保安院調査による変形構造確認箇所付近のガス分析結果(音波散乱域内、NE3-E1)

- ・深度2～3m以深でメタンガスが増加。(C T画像解析による亀裂帯と整合)
- ・メタン以外の炭化水素ガスが検出されない。
- ・メタンの炭素同位体比は-75‰前後と小さいため、このメタンは有機物の微生物分解により生成したと考えられる。
- ・深度1.0mではメタンの炭素同位体比は重く、二酸化炭素の炭素同位体比は軽くなっている。これはメタンが表層において酸化した可能性がある。

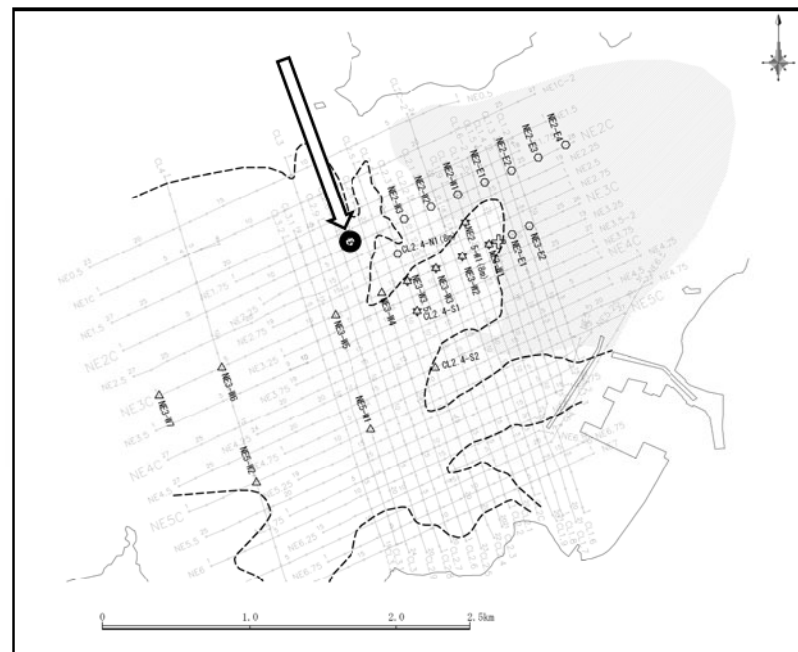
第 1. 3. 156 図(2) 保安院調査による変形構造確認箇所付近のガス分析結果(音波散乱域外、NE2-W4)

\* 炭素同位体比の→はメタン濃度が極めて低いために正確な同位体比が求められない。

・メタンの存在は極めて微量であるが、炭素同位体比から微生物活動により酸化し、軽い二酸化炭素に置き換わっている。
