第 1.5.9 図 T2リニアメント ボーリング調査結果

第 1.5.10 図 TF-1 (T1-14 孔) ボーリングコア観察結果

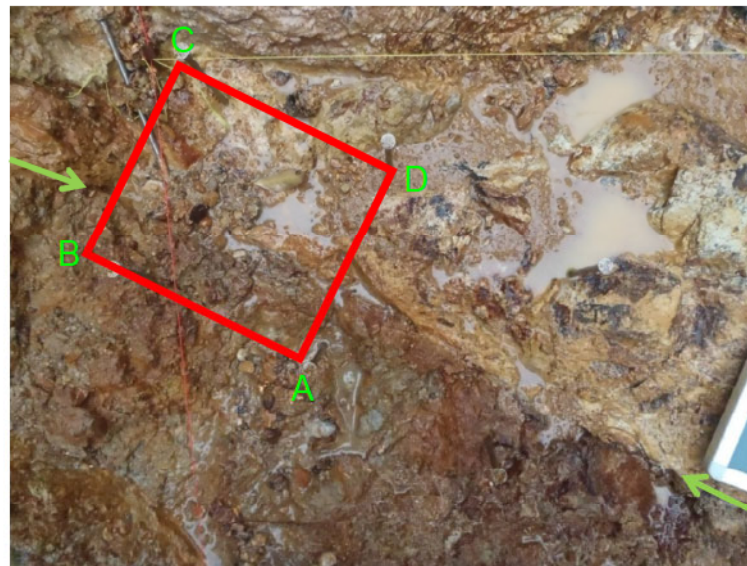
※赤枠は試料採取位置を示す。  
緑矢印は断層面の走向を示す。

- ・断層面: N73° E/85° S
- ・固結した角礫状破碎部

露頭観察結果  
・大浦層と内浦層群の境界には2mm程度の粘土状  
破碎部を伴う。

CT画像解析結果  
・境界は明瞭だが、湾曲している。

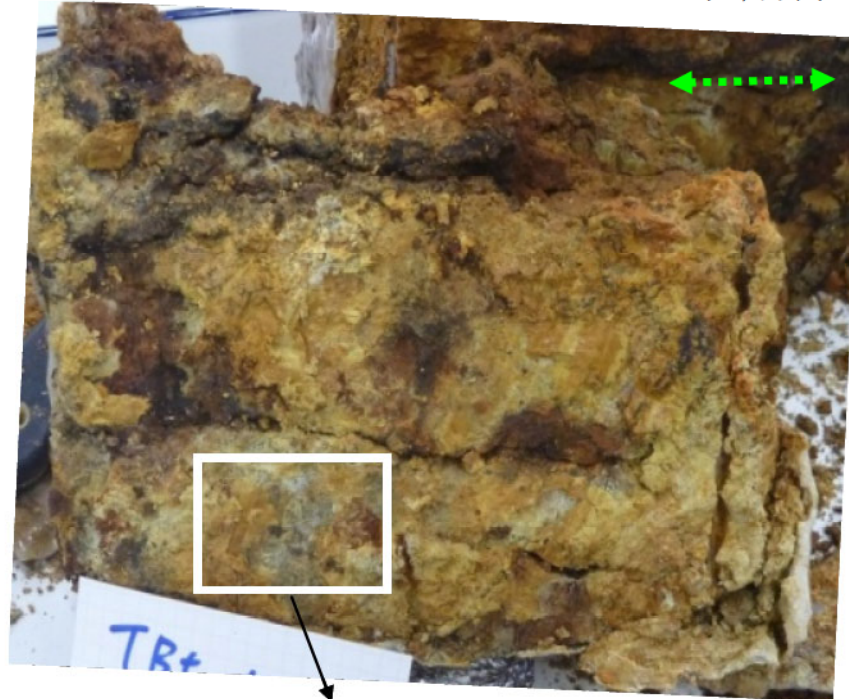
ブロックNo.1から作成した最新面上のサンプル

電子顕微鏡観察結果  
最新面には粘土鉱物(イライト/スメクタイト混合層)が密集している。

電子顕微鏡観察結果  
最新面の条線に粘土鉱物(イライト/スメクタイト混合層)が密集している。

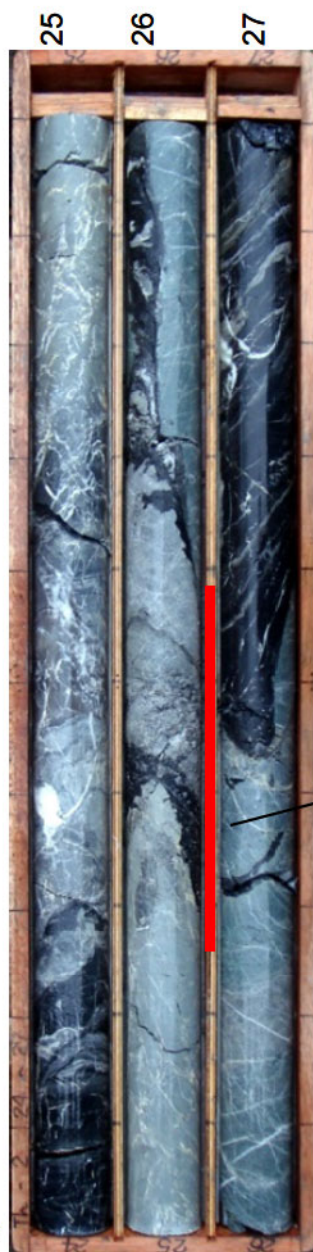
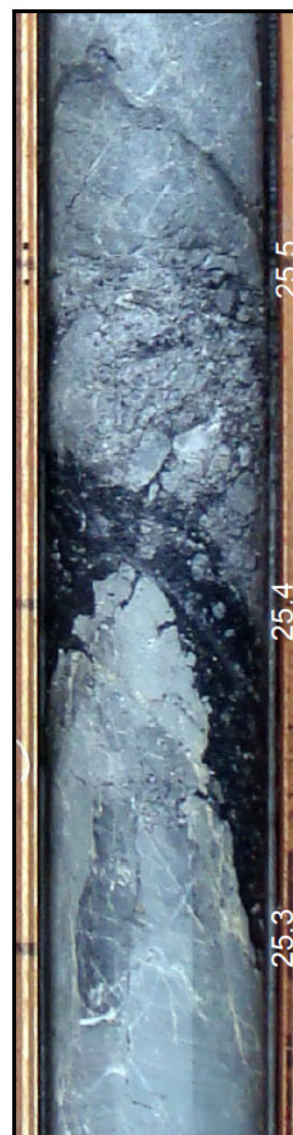
第 1.5.18 図 TF-2 (T1-14 孔) ボーリングコア観察結果

**TF-2**(走向傾斜 N77° W/69° S)  
 • 厚さ約10cmの砂状～角礫状破砕部

• 粘土状破砕部は認められない。

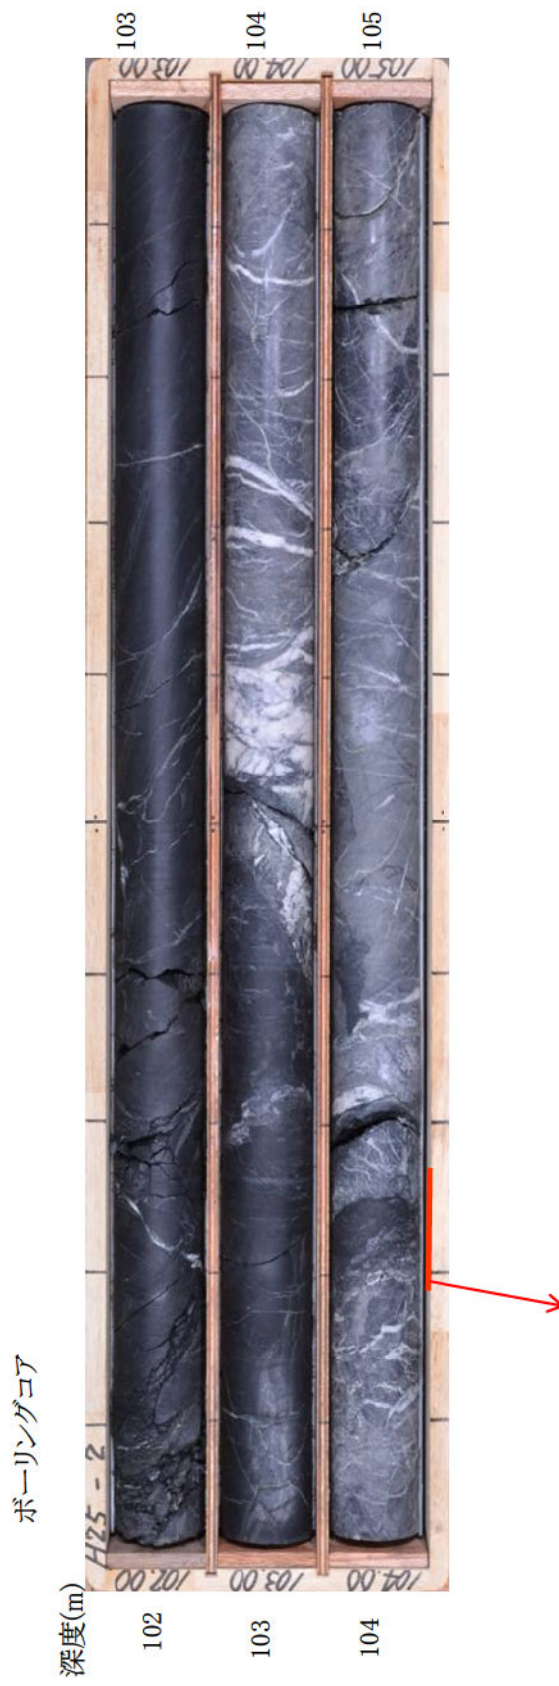
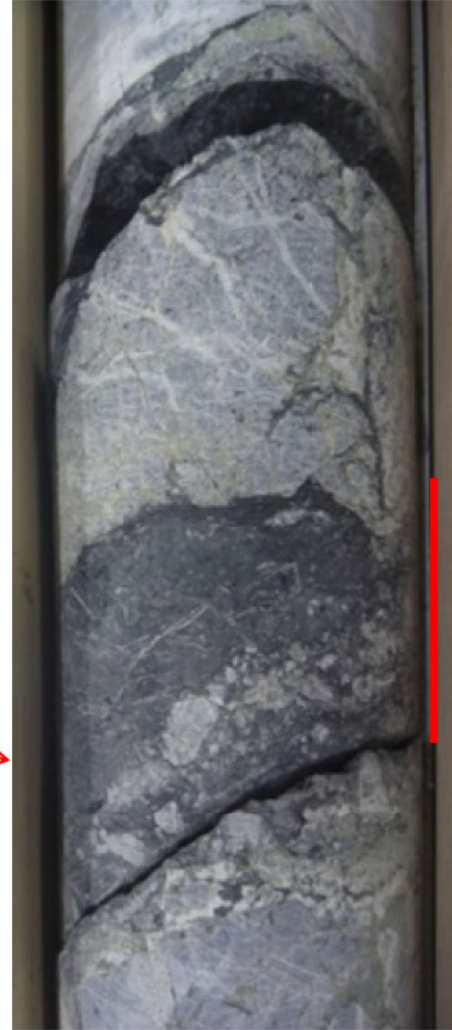
※赤下線は破砕部を示す。

- 厚さ約5cmの角礫状破砕部(固結)。
- 上側境界付近にN84° W/78° Nの分離面がみられる。

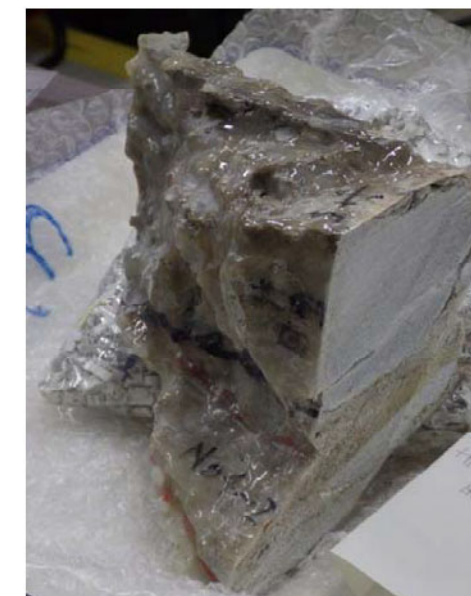
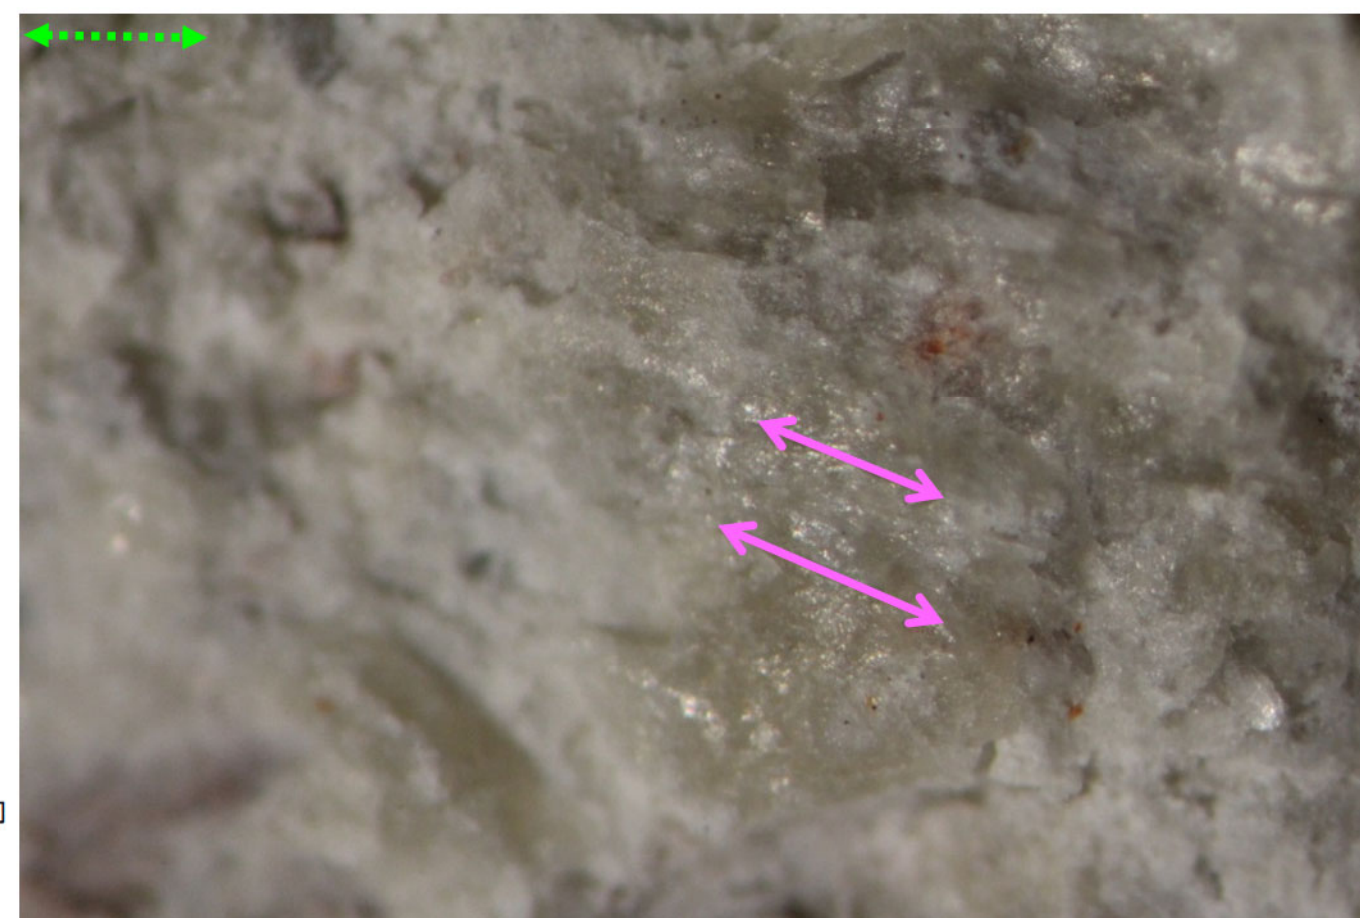
第 1. 5. 37 図 F - C (水抜き坑 No. 4 ブロック) 条線観察結果

- ・最新面は黄色矢印で示している。
- ・破碎部の境界は明瞭であるが、膨縮が認められる。

- ・破碎部の走向・傾斜はN62E / 32NW
- ・厚さ最大3mm程度の粘土状破碎部を伴う。

条線方向(25°R)

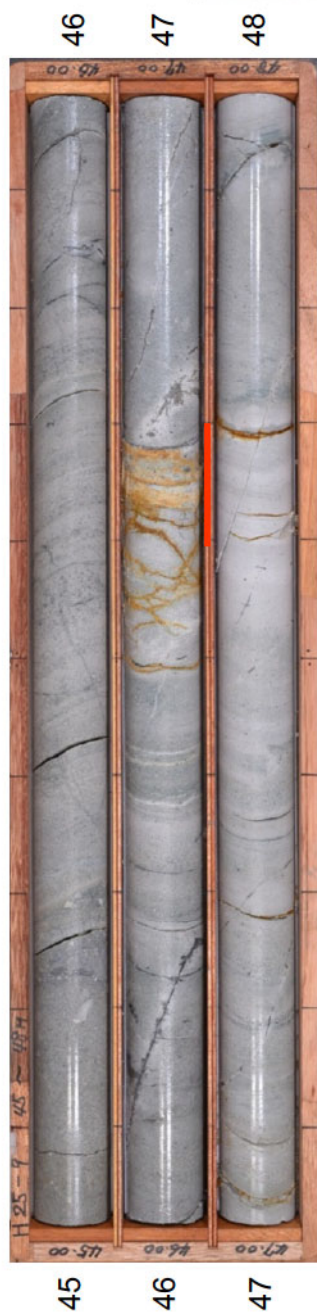
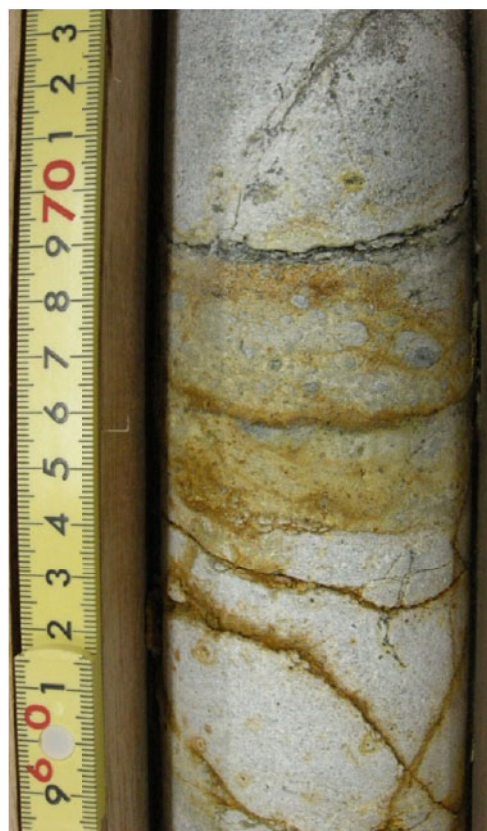
- 深度46.6m～46.7mに厚さ5cmの破碎部があり、厚さ3.5cmの淡緑灰白色の角礫状破碎部と厚さ1.5cmの礫を伴う粘土状破碎部からなる。
- 断層の走向/傾斜：N52E/9NW

黄色矢印箇所を最新面と認定。

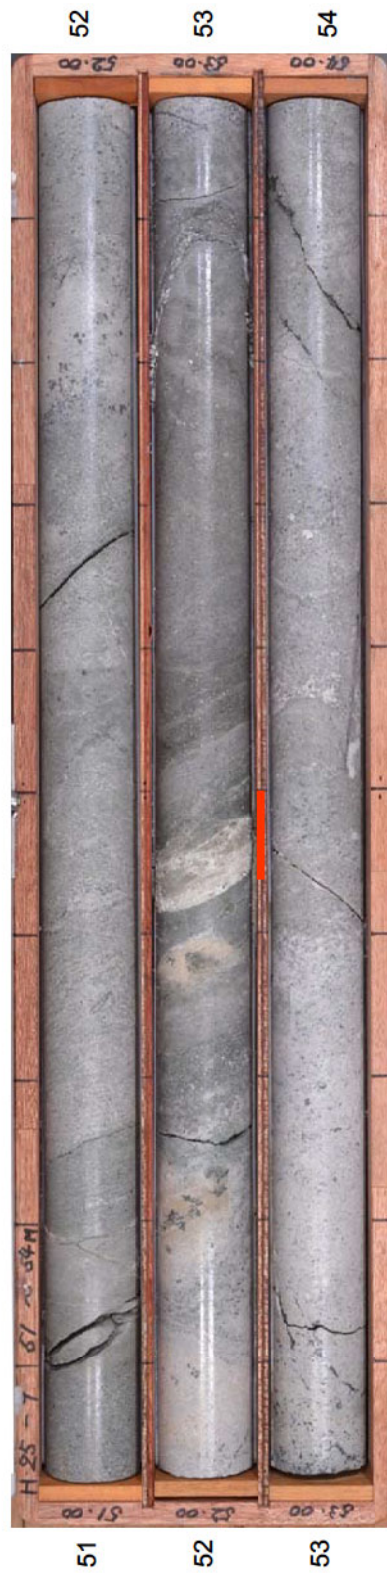
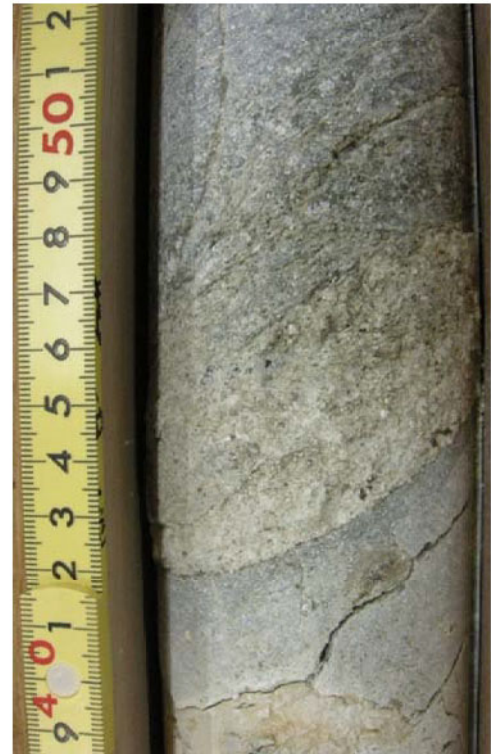
- 深度52.4m～52.5mに厚さ6cmの灰白色の角礫状破砕部(固結)と粘土状破砕部。
- 断層の走向/傾斜: N64E/14NW

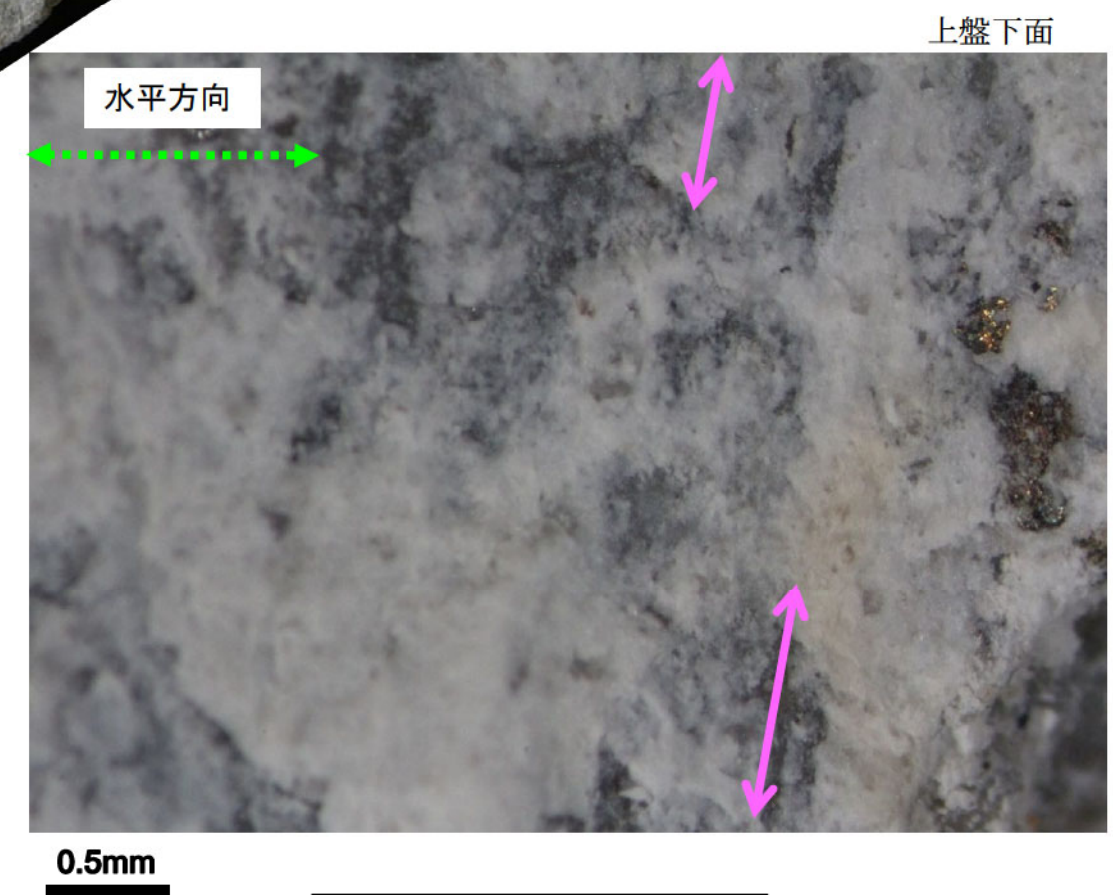
CT画像解析結果  
・最新面は黄色矢印箇所。

条線方向(79°R)

条線観察結果  
・不明瞭な条線が認められる。
