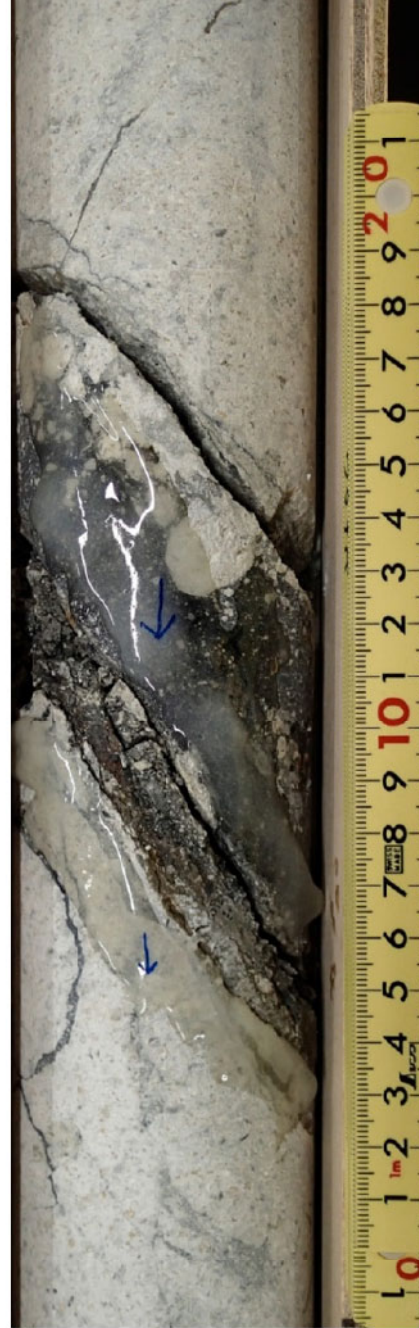
H25-5孔 51.55m-51.65mの破砕部拡大

※赤下線は破砕部を示す。

ボーリングコア観察結果

- ・厚さ8cmの角礫状破砕部(固結)。
- ・走向・傾斜 : N45° W/62° SW

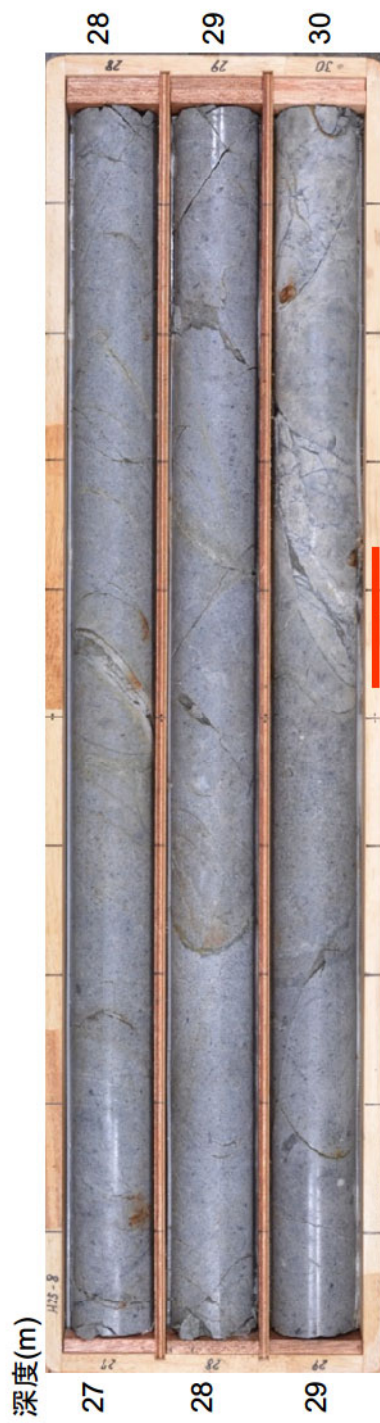
H25-8孔 H25-8 29.65m-29.70m部拡大

※赤下線は破碎部を示す。

## ボーリングコア観察結果

- 厚さ5cmの割れ目密集部。
- 走向・傾斜 : N35° W/89° SW

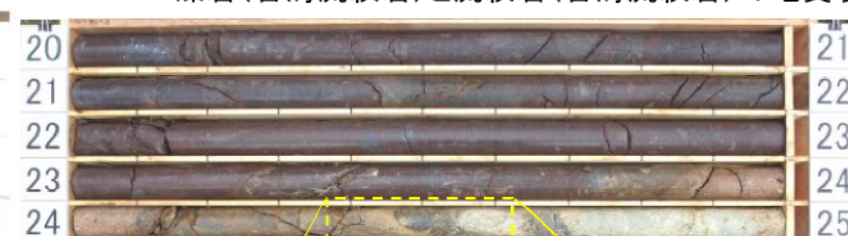
第 1.5.59 図(1) 音海流紋岩と内浦層群の境界部のボーリング調査結果 (No.3 孔)

孔口標高:E.L.33.00m 掘進角度:90° 掘進長:25.00m

- 安山岩(内浦層群)と凝灰角礫岩(内浦層群)の地質境界
- 凝灰角礫岩(内浦層群)と安山岩(内浦層群)の地質境界
- 凝灰角礫岩(内浦層群)と礫岩(音海流紋岩)の地質境界
- 礫岩(音海流紋岩)と流紋岩(音海流紋岩)の地質境界

- ・ No. 3孔では、基盤岩は内浦層群の安山岩・凝灰角礫岩と音海流紋岩の流紋岩からなり、全長にわたり岩塊全体に風化の影響が認められる。
- ・ コア観察及び必要に応じてCT画像解析を行った結果、破碎部は認められない。なお、凝灰角礫岩(内浦層群)と礫岩(音海流紋岩)の地質境界について、詳細観察を行い、不整合面であることを確認した。

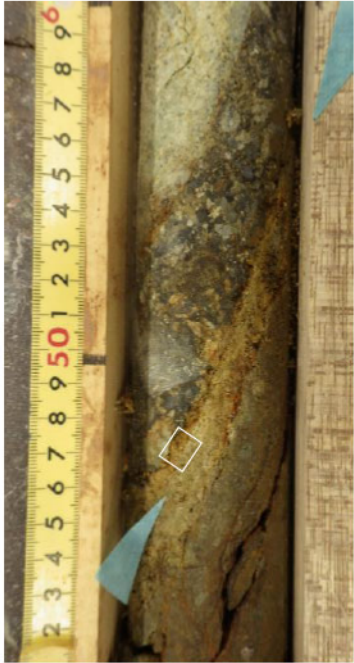
第 1.5.63 図 ボーリング No.3 孔に対する詳細観察 (X 線回折法による分析)

試料採取位置(白四角)

X線回折法による分析の結果、主な鉱物としては、イライト/スメクタイト混合層鉱物、カオリン鉱物及び石英が認められた。
