第1.2.3.3.8図 大浦層と音海流紋岩の境界部のボーリング調査結果 (T1-7孔)

第1.2.3.3.9図 大浦層と音海流紋岩の地質境界分布図

第1.2.3.4.1図 3号炉及び4号炉水平地質断面図 (E.L.+1.0m)

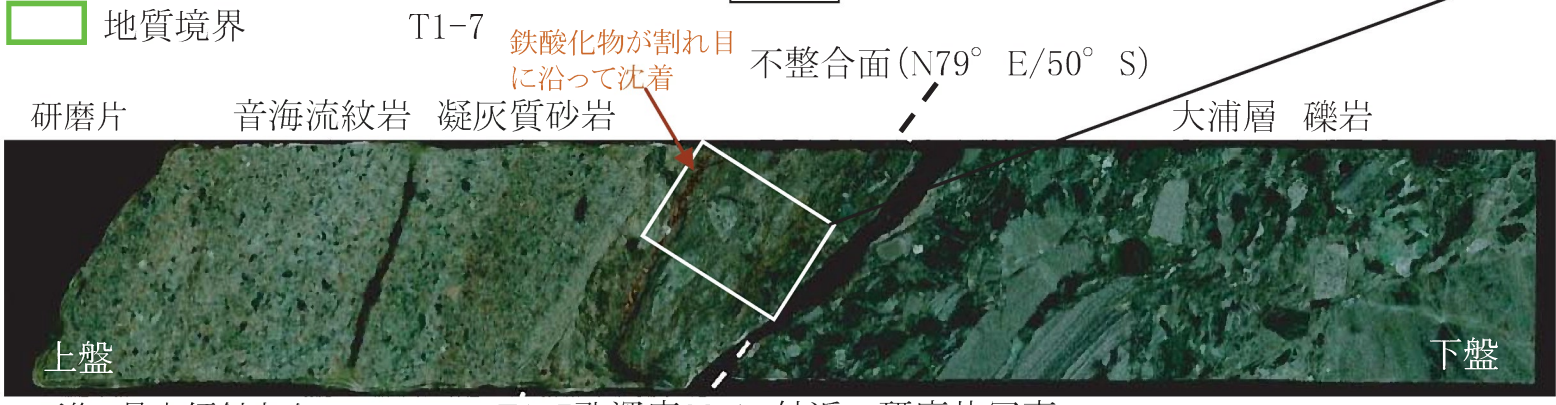
ボーリングコア観察結果
 8孔で認められた大浦層と音海流紋岩の境界の中で、最も断層らしく見えるT1-7孔で変形組織の観察を実施。

変形組織の観察結果(研磨片、薄片)
 変形組織の観察を行った結果、大浦層と音海流紋岩の境界には明瞭なせん断面は認められない。

T1-7孔深度89.4m付近の研磨片写真

CT画像解析結果
 ・せん断構造は認められない。

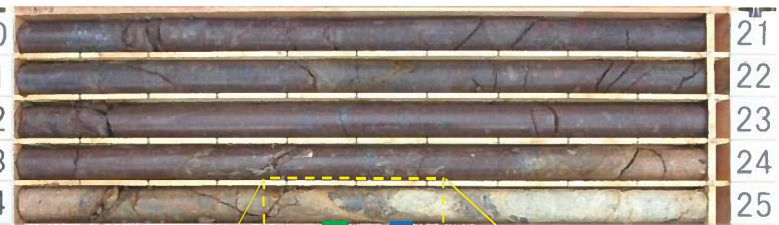
第1.2.3.3.12図(1) 音海流紋岩と内浦層群の境界部のボーリング調査結果 (No.3 孔)

- 安山岩(内浦層群)と凝灰角礫岩(内浦層群)の地質境界
- 凝灰角礫岩(内浦層群)と安山岩(内浦層群)の地質境界
- 凝灰角礫岩(内浦層群)と礫岩(音海流紋岩)の地質境界
- 礫岩(音海流紋岩)と流紋岩(音海流紋岩)の地質境界

- ・ No. 3孔では、基盤岩は内浦層群の安山岩・凝灰角礫岩と音海流紋岩の流紋岩からなり、全長にわたり岩塊全体に風化の影響が認められる。
- ・ コア観察及び必要に応じてCT画像解析を行った結果、破碎部は認められない。なお、凝灰角礫岩(内浦層群)と礫岩(音海流紋岩)の地質境界について、詳細観察を行い、不整合面であることを確認した。

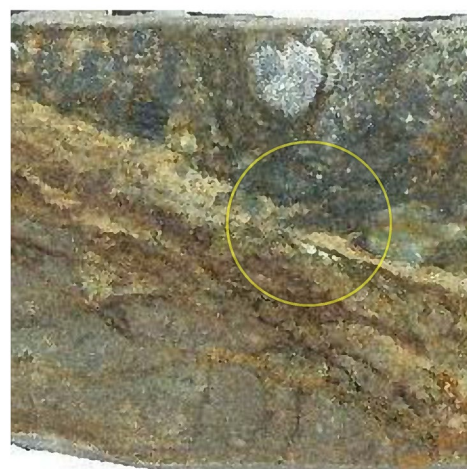
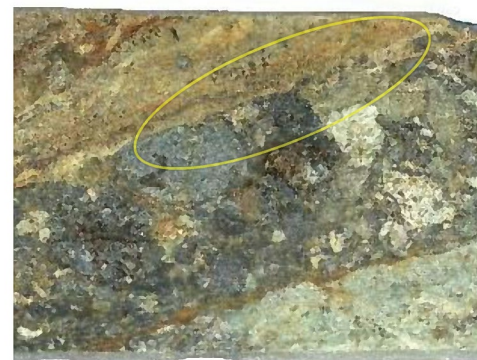
第1.2.3.3.13図 音海流紋岩と内浦層群の境界部の切断面観察・条線観察（No.3孔）

- ・CT画像解析を行った結果、地質境界は直線性に乏しく、複合面構造は認められない。
- ・低密度部として認められる熱水変質部には、脈などの原岩組織が認められ、破碎されていない。

- ・コアを樹脂固定し、半割したものを対象に詳細な観察を行った結果、凝灰角礫岩（内浦層群）と礫岩（音海流紋岩）との境界に、幅1cm程度の熱水変質部が認められ、礫岩側の境界付近に幅5mm以下の粘土脈が認められる。
- ・熱水変質部及び粘土脈には、複合面構造などの断層活動を示唆する構造は認められない。
- ・部分的に下位の礫岩により粘土脈が不連続になっている箇所が認められる（上写真；拡大写真①及び②）。

条線なし
【地質境界面の状況】

- ・粘土脈を伴う凝灰角礫岩（内浦層群）と礫岩（音海流紋岩）との地質境界面を対象に条線観察を行った結果、境界面には起伏があり、条線は認められなかった。

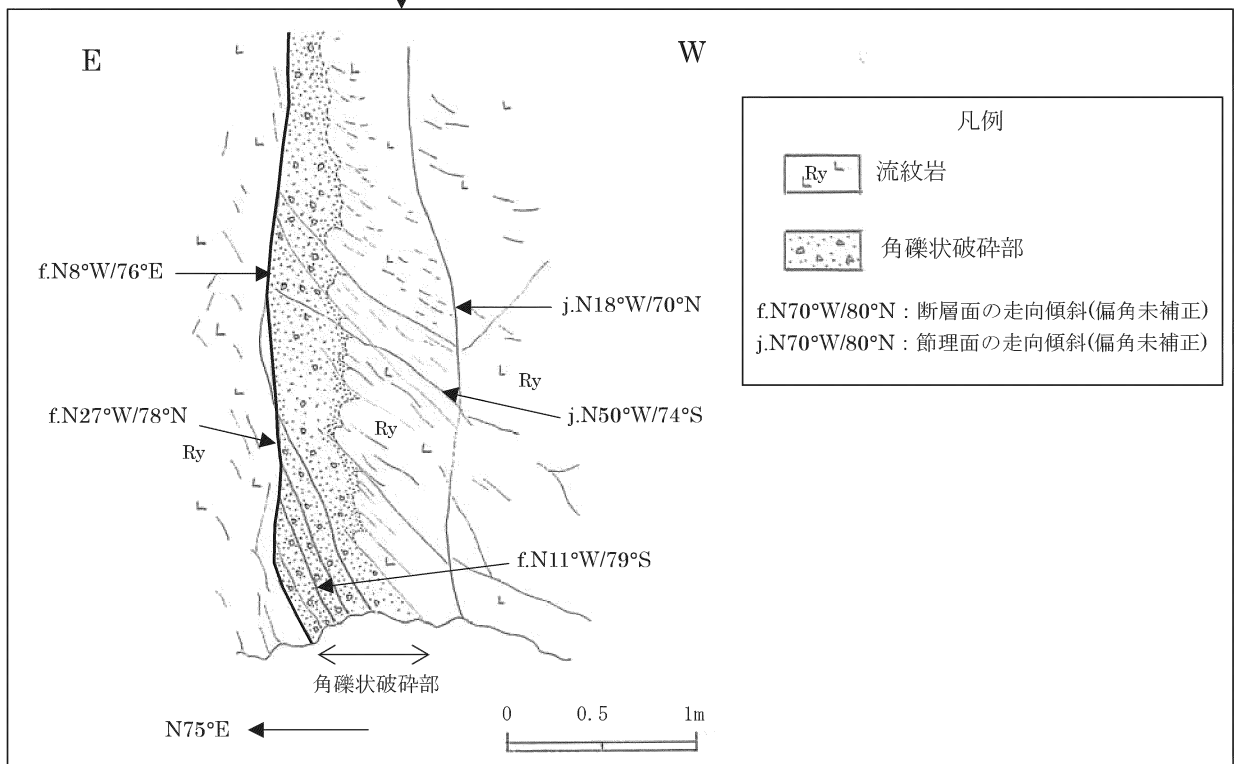
第1.2.3.3.18図 音海流紋岩中の断層（神野浦東部海岸） 露頭スケッチ

流紋岩中の幅約 20~50cm の破碎帯。
断層面の走向傾斜は N8°W/76°E である。
破碎帯は小~中角礫状で固結している。

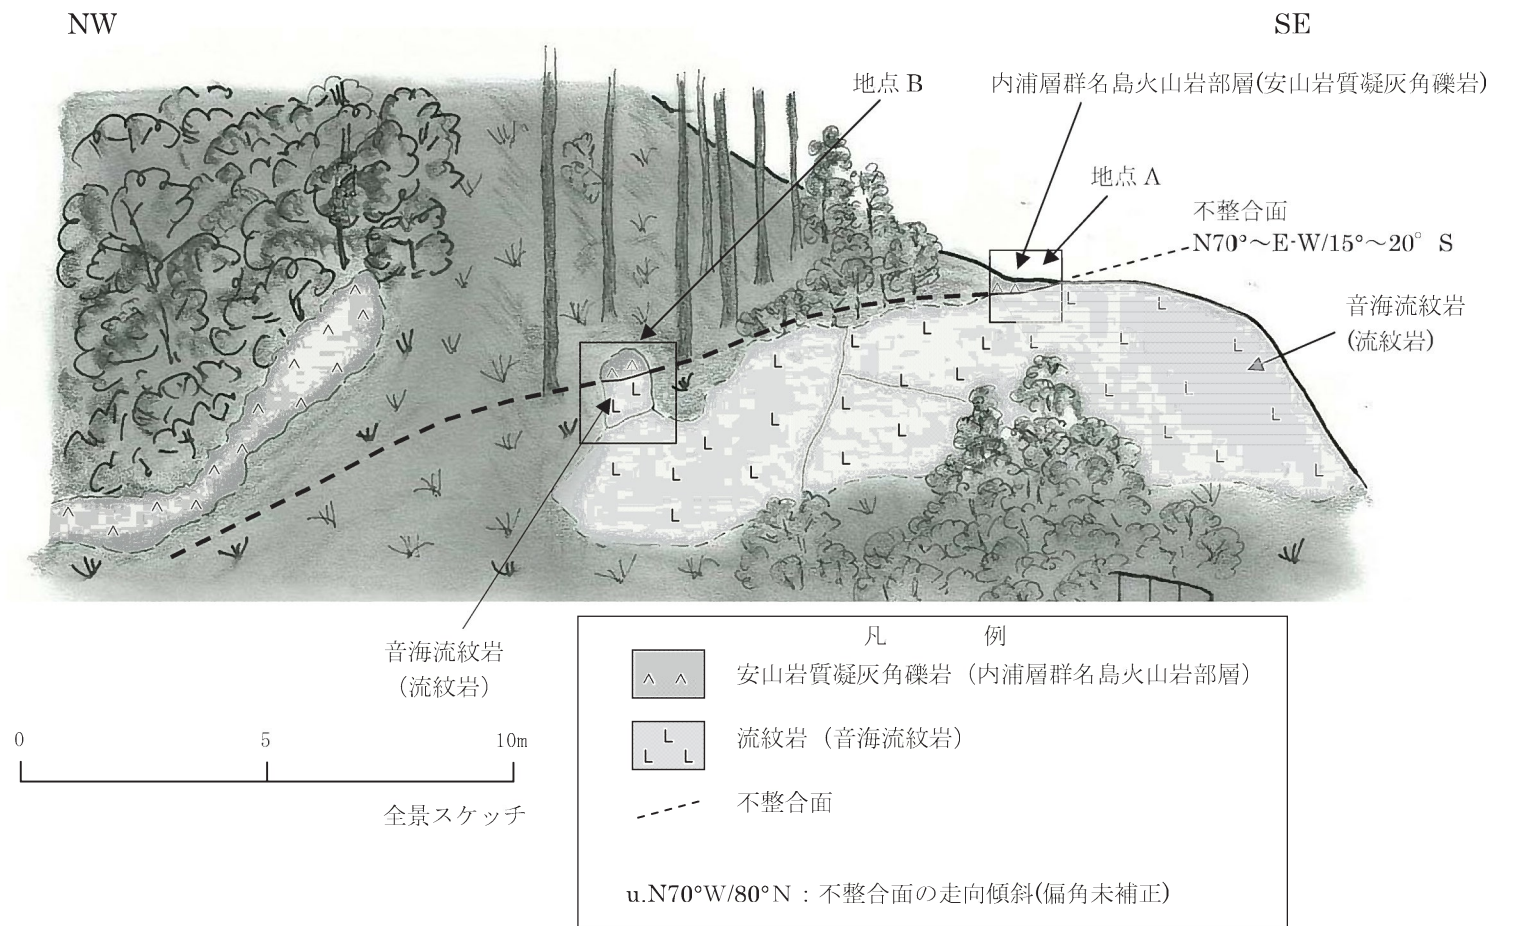
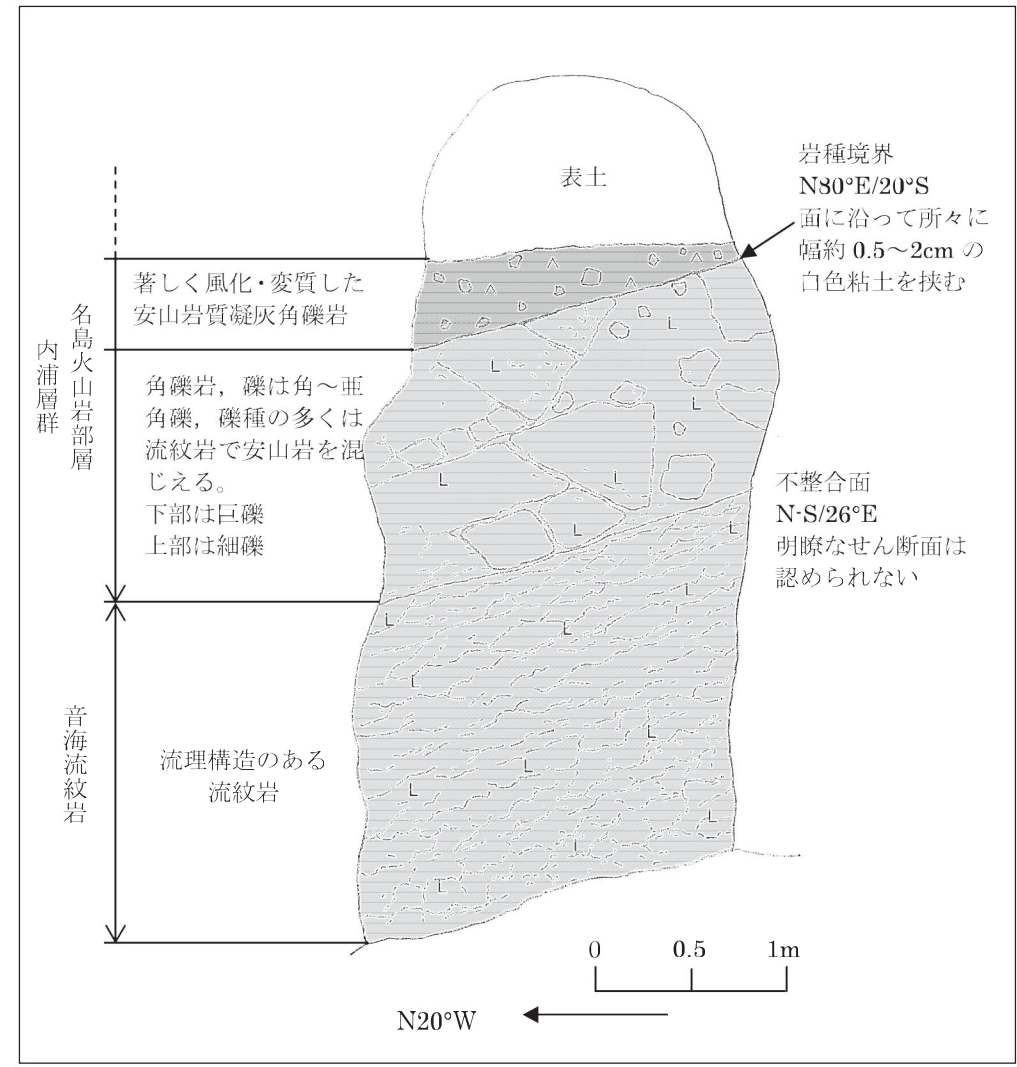
第1.2.3.3.22図 石ヶ崎東方露頭スケッチ

新生代中新統の内浦層群と白亜紀～古第三紀の音海流紋岩との不整合境界

3号炉及び4号炉建設時に、石ヶ崎東方で認められた音海流紋岩と内浦層群の境界の断層について地表地質調査を行った。2箇所の露頭で、両者の関係を再確認したところ、断層面としたものは、明瞭なせん断面は認められず、低角度 (15° ~26° SE) で南側に傾き、不整合面と判断した。また、周辺の地質分布とも整合することが明らかとなった。

なお、不整合面上位の内浦層群は著しく風化・変質を受け、軟質となっている。不整合面上に沿って幅数cm以下で網目状をなす、白色～淡黄色の粘土脈が発達する。内浦層群の変質や粘土脈の形成は、内浦層群の火成活動に関連したものと考えられる。

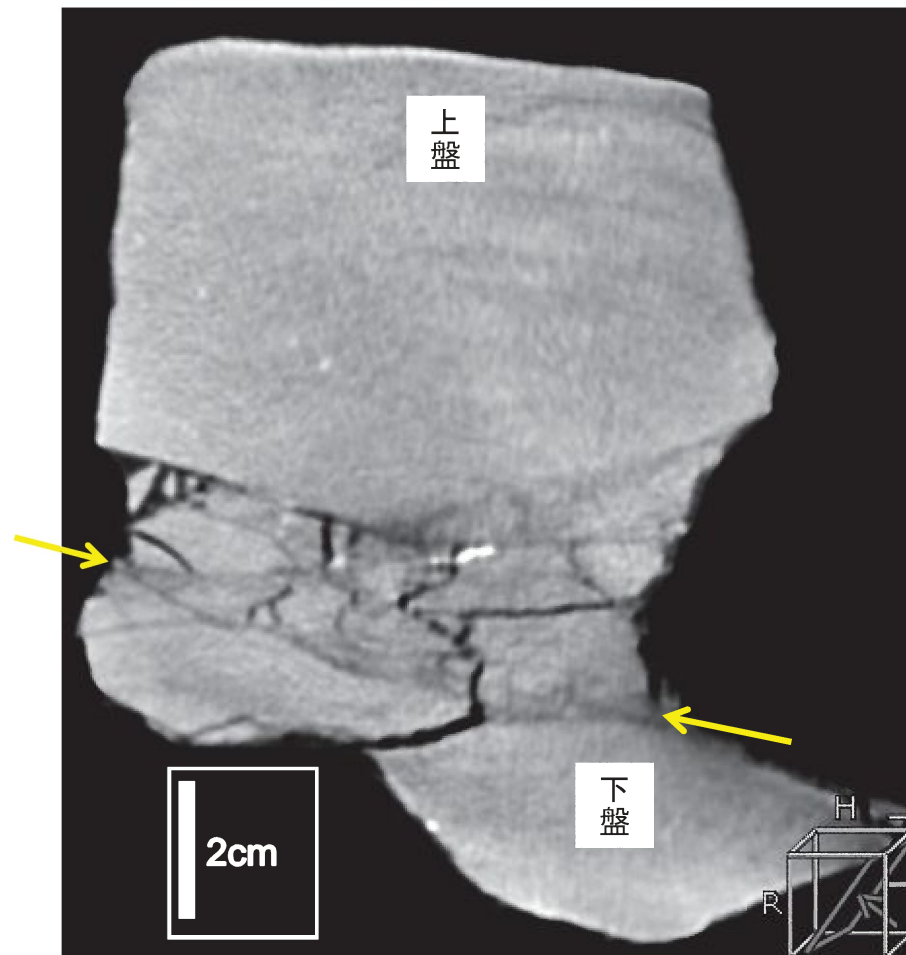
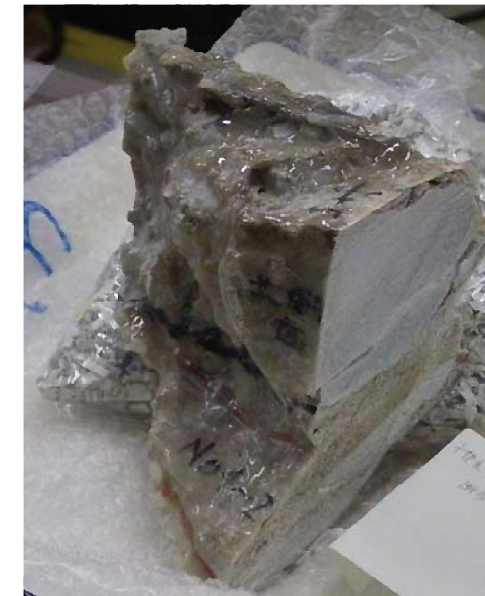
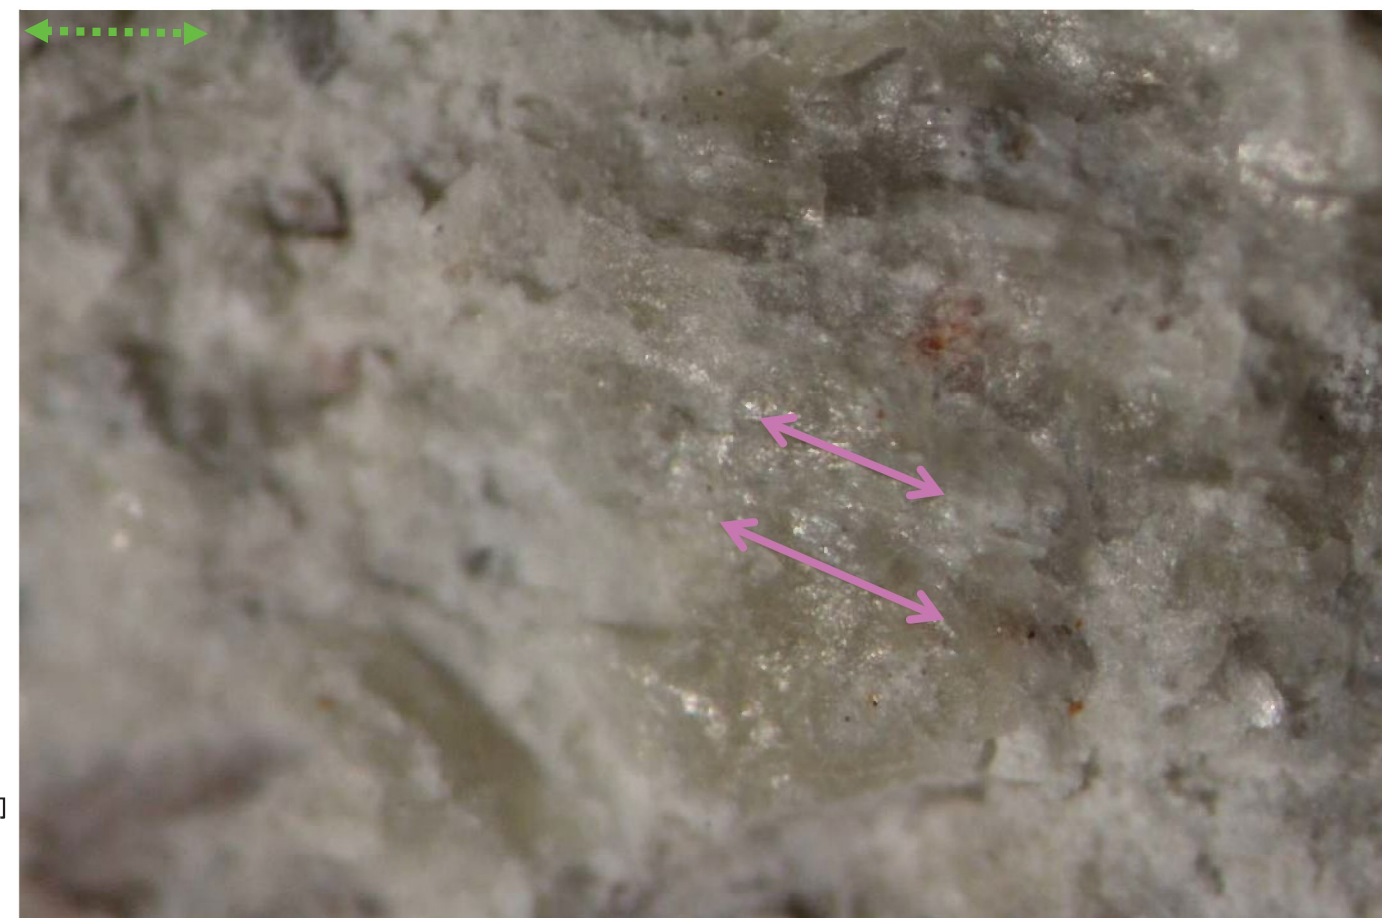
第1.2.3.4.8図 F-C (水抜き坑No.4 ブロック) 条線観察結果

- ・最新面は黄色矢印で示している。
- ・破砕部の境界は明瞭であるが、膨縮が認められる。

- ・破砕部の走向・傾斜はN62E /32NW
- ・厚さ最大3mm程度の粘土状破砕部を伴う。

下盤側でみた条線方向

条線方向(25°R)
