第3.2.8図 敷地周辺陸域の変動地形・リニアメント分布図

第 3.2.10 図 睦合町付近の詳細傾斜量図及び地形断面図

第 3.2.13 図 上林川断層 露頭スケッチ (Loc. 1)

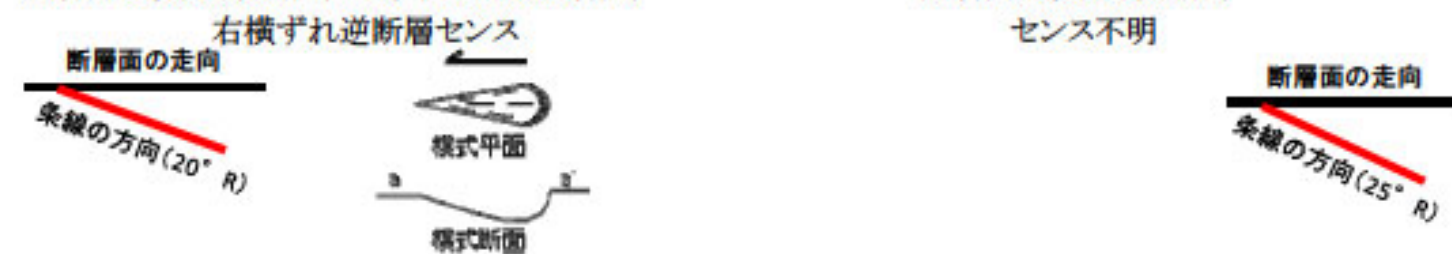
第 3.2.16 図 上林川断層 条線観察結果 (Loc. 2)

断層面の状況 (最新面)

- ・条線観察の結果, 条線のレイクは 20° R, 25° R であり, 右横ずれ逆断層センスが読み取れる断層面も認められた。
- ・これは, 五津合町付近で判読される変動地形・リニアメントとも整合し, 現在の広域応力場とも調和的である。

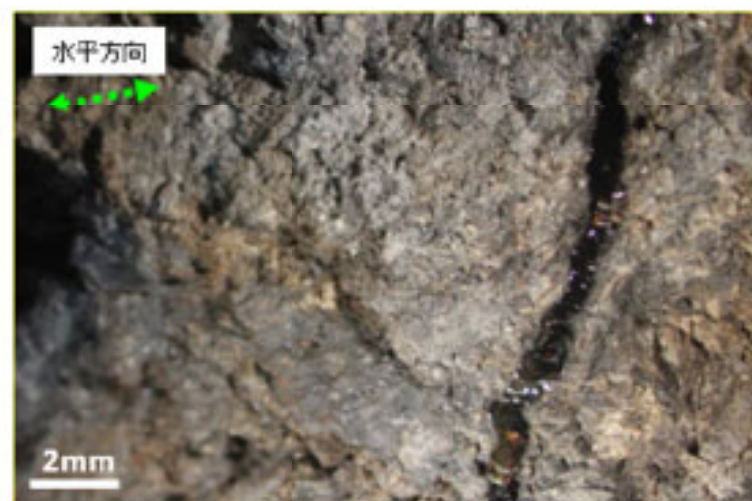
第 3. 2. 22 図 上林川断層 条線観察結果(Loc. 4, KB-2 試料)

断層面の状況
条線は認められない

条線観察の結果、小断層の断層面に条線は認められなかった。

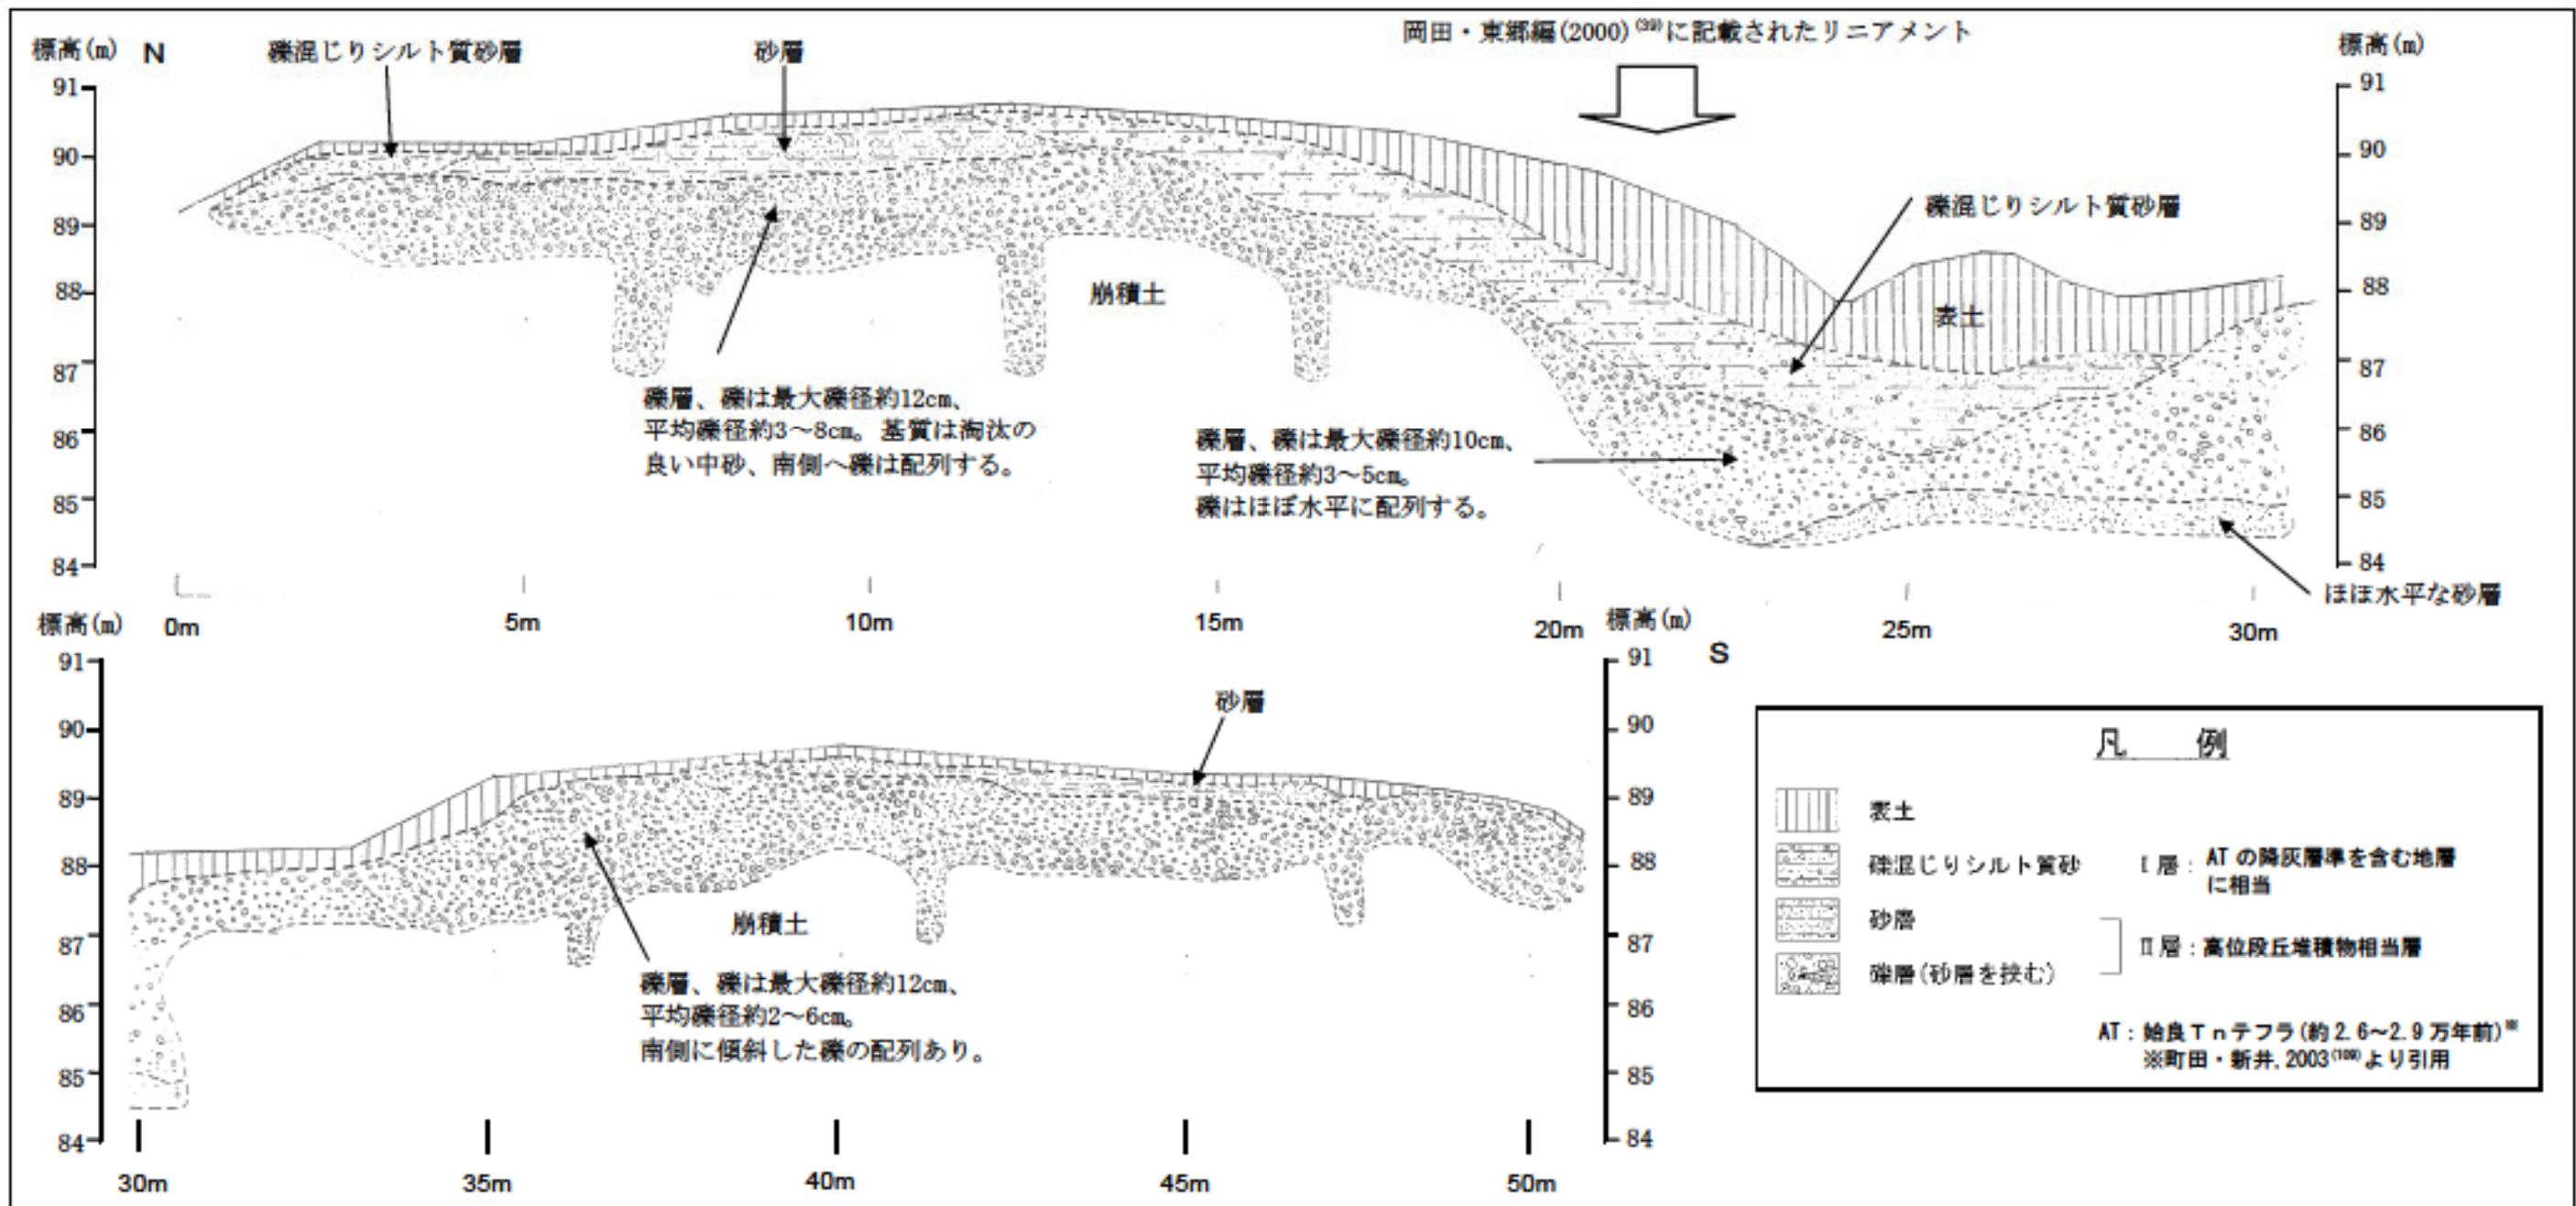
第3.2.29図 上林川断層 剥ぎ取り調査箇所スケッチ

岡田・東郷編(2000)⁽³⁹⁾に記載されたリニアメント付近は、河川により削利された凹地状地形を呈するが、下位の礫層（高位段丘堆積物相当層）はほぼ水平に連続して堆積し、断層による礫の再配列は認められない。また、上記リニアメントを挟んで砂層基底標高に優位な高度差は見られない。よって岡田・東郷編(2000)⁽³⁹⁾のリニアメント記載位置の高位段丘堆積物相当層には、断層を示唆する変位・変形は認められない。

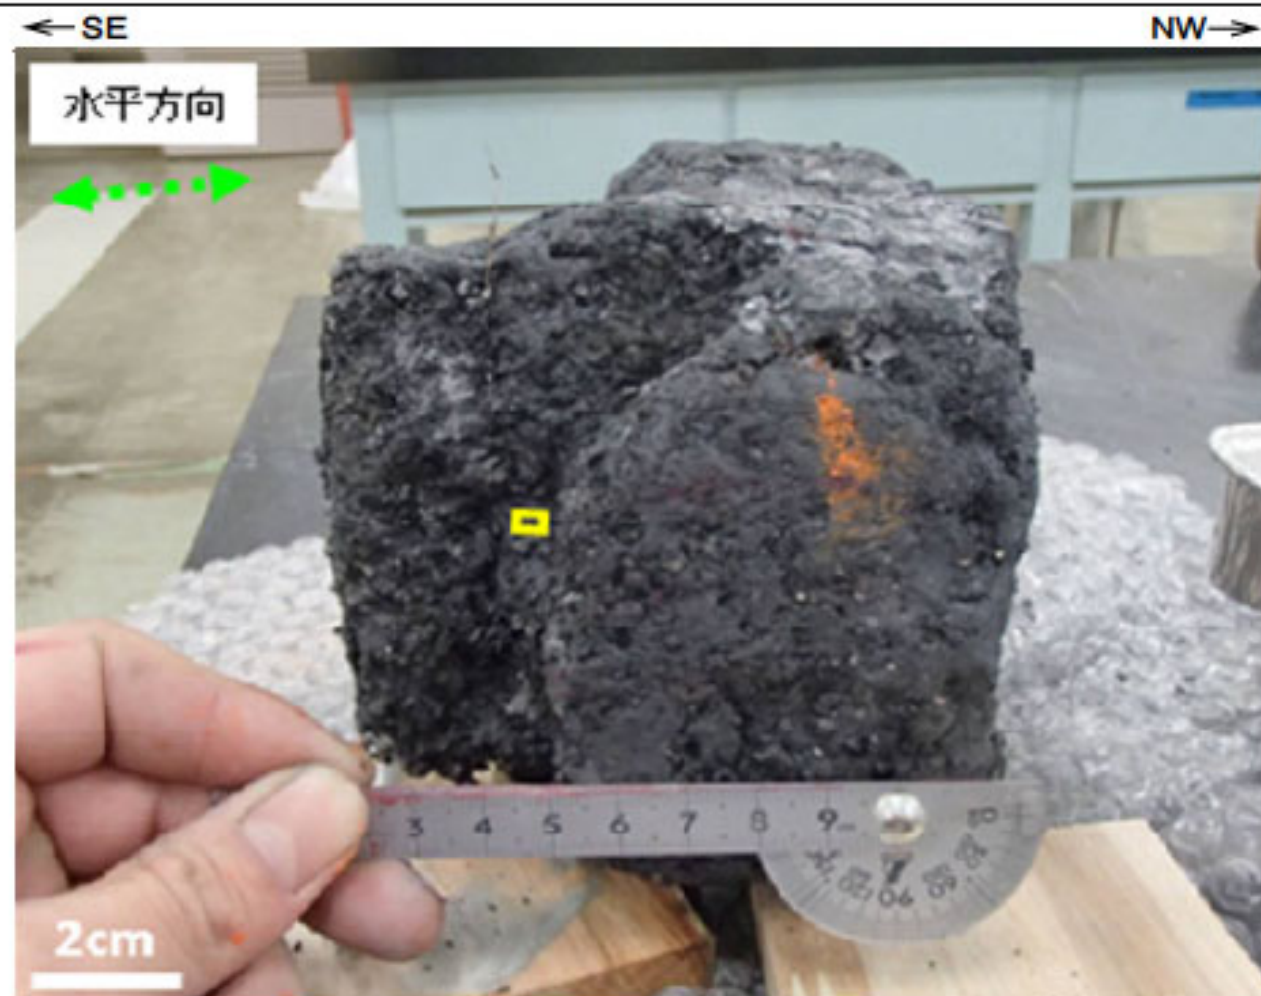
第 3.2.47 図 熊川断層 条線観察結果 (Loc. 3、KF-1 試料)

KF-1 サンプル位置
シャープな断層面に沿って幅 2~5cm の灰
黒色断層ガウジが認められる。

断層面の走向傾斜: N67W/90

縦ずれ成分: 南上がり, 横ずれ成分: 左横ずれ

最新面より西側幅 2~3cm のゾーンで密度低下が顕著(断層ガウジ)

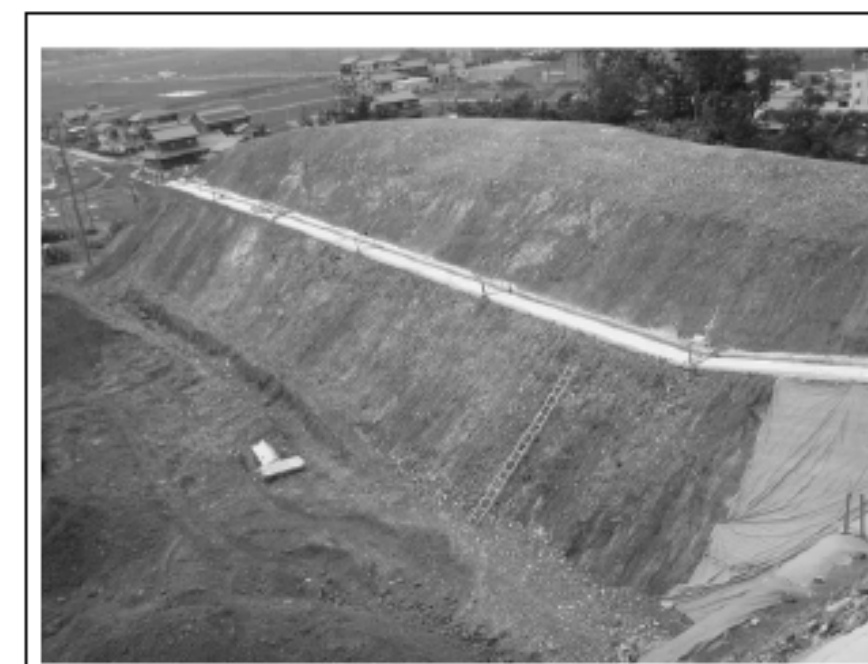
第 3. 2. 58 図 熊川断層 西端付近の高速道路切土法面写真

反射法地震探査③測線付近の高速道路切土法面の施工記録を確認した結果、断層は認められない。
