第 3.2.60 図(2) 内外海半島双児崎海岸の縦断測量結果(2)

第 3.2.61 図 内外海半島泊段丘調査結果

第3.2.63図 山田断層周辺の地形調査結果
 6-3-284

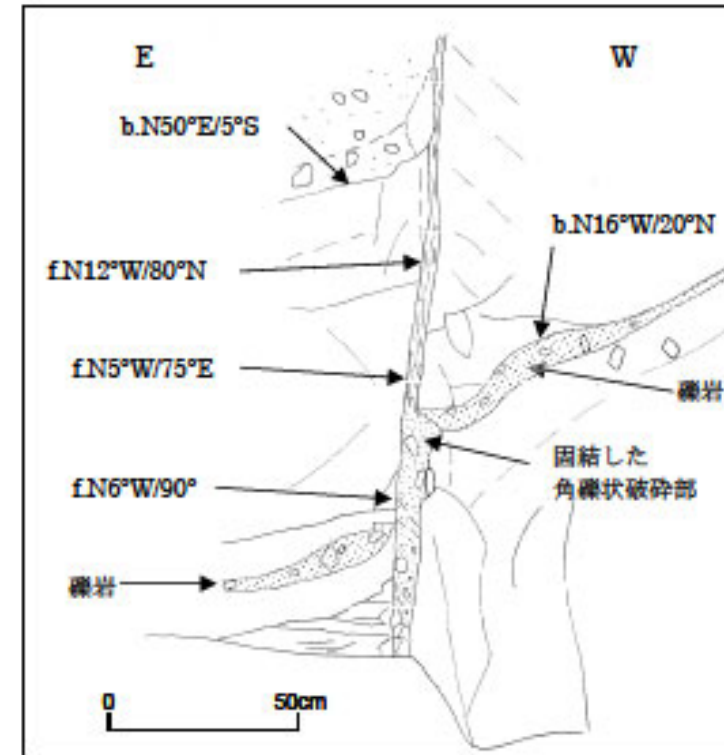
A露頭 スケッチ

礫岩・砂岩中の破砕帯
幅約5~7cmの固結角礫状破砕部からなり、粘土は挟まない。
正断層センスを示す層理面の引きずりや複合面構造が認められる。鉛直変位量は約30cm。

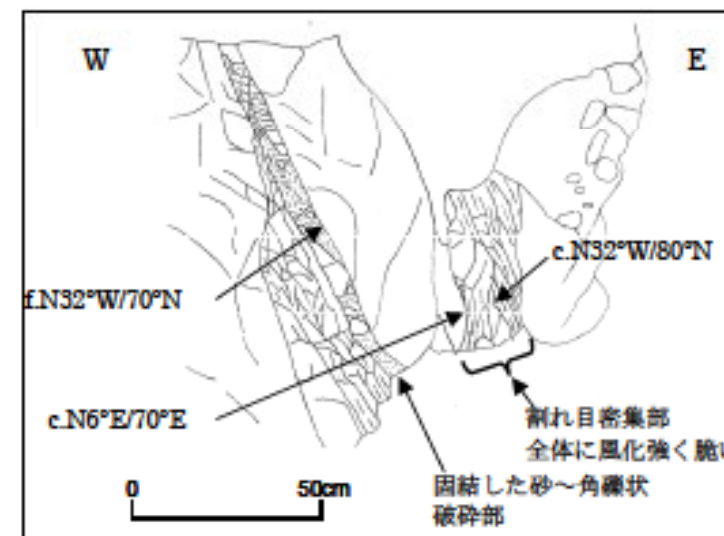
B露頭 スケッチ

礫岩中の破砕帯
幅約3~7cmの固結砂~角礫状破砕部からなり、周囲に割れ目の多いゾーンを含む。幅約20cmの割れ目密集部が見られる。

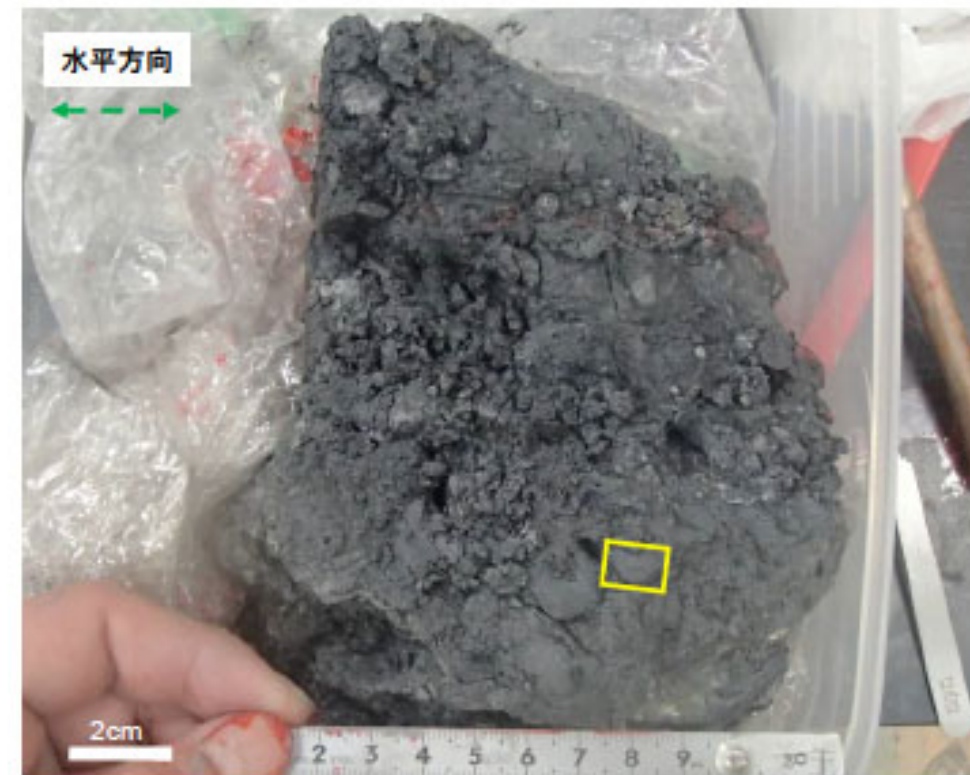
第 3. 2. 120 図 矢代リニアメント 条線観察結果 (Loc. 2、YS-B1 試料)

断層面の状況
右横ずれ正断層

- 条線観察の結果、条線のレイクは50° Lであり、運動センスは右横ずれ正断層である。
- これは現在の広域応力場から推定される運動センスとは調和しない。
