第1.2.3.3.14図 内浦層群と音海流紋岩、音海流紋岩と大浦層との地質境界の分布状況

第1.2.3.4.1図 3号炉及び4号炉水平地質断面図 (E.L.+1.0m)

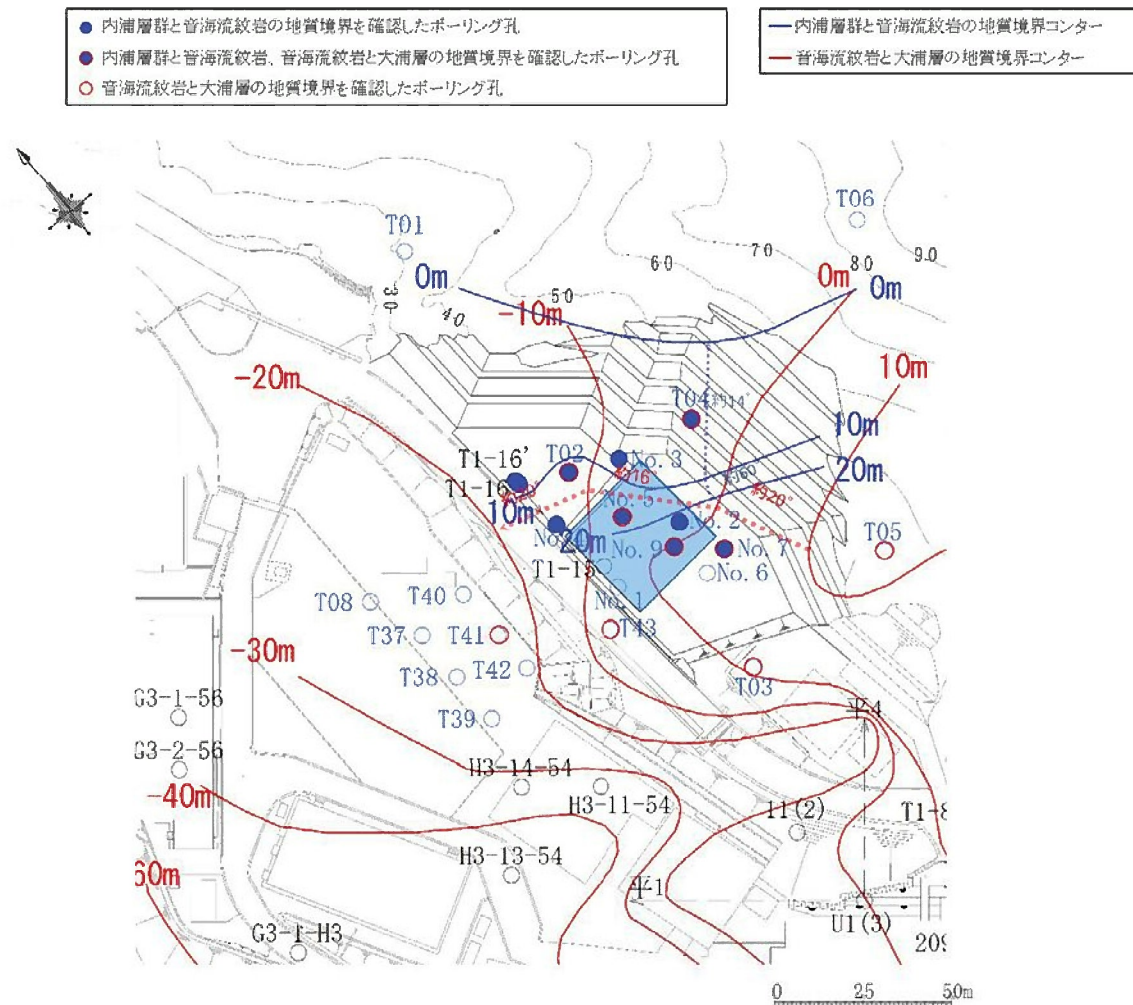
・大浦層と音海流紋岩の地質境界には、急斜面が直線的に連続するような断層を示唆する特徴は認められない。
 ・内浦層群と音海流紋岩の地質境界の分布図を作成し、下位の地質境界と比較を行った結果、内浦層群と音海流紋岩との地質境界は北東方向に向かって約14~60°で傾斜しているが、下位の大浦層と音海流紋岩との地質境界は北西方向に向かって約16~20°で傾斜しており、これらの形状は全く異なっている。

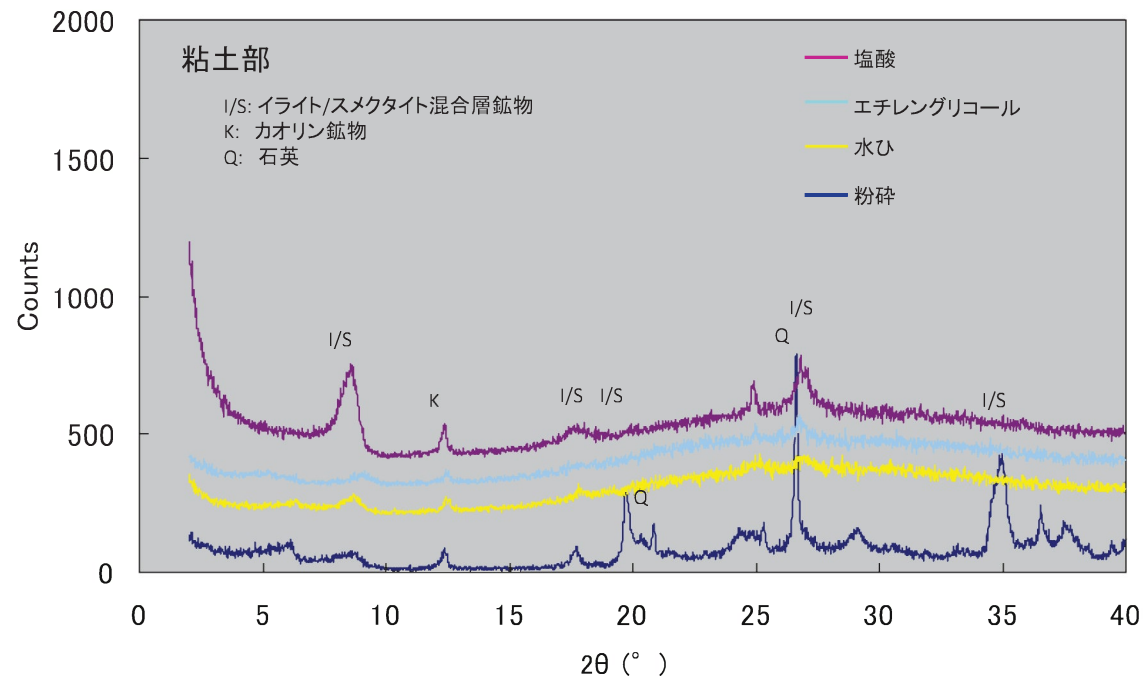
第1.2.3.3.16図 ボーリング No.3 孔に対する詳細観察 (X線回折法による分析)

X線回折法による分析の結果、主な鉱物としては、イライト/スメクタイト混合層鉱物、カオリン鉱物及び石英が認められた。

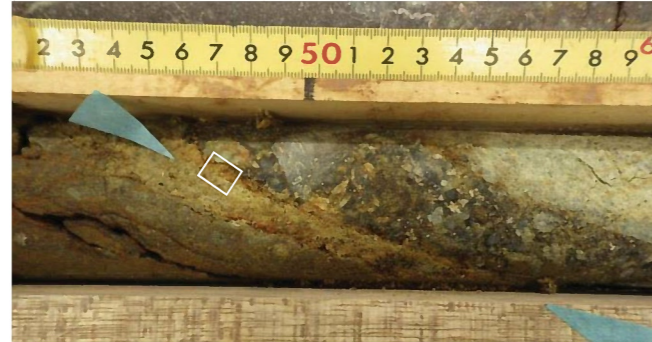
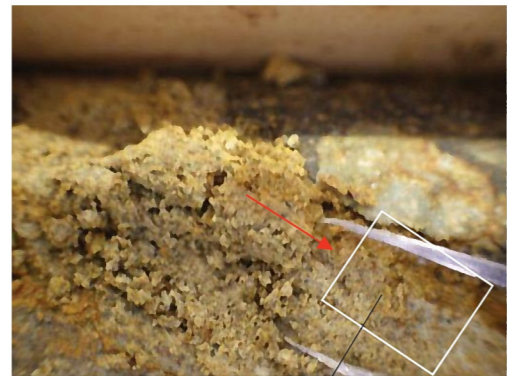
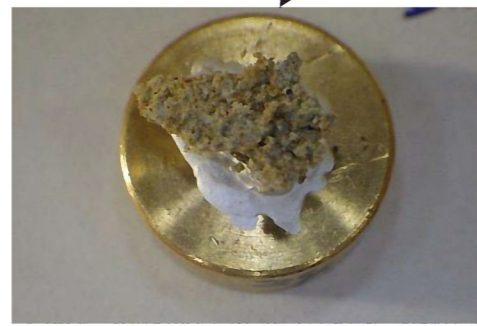
【試料採取位置】

最新面(下盤上面)

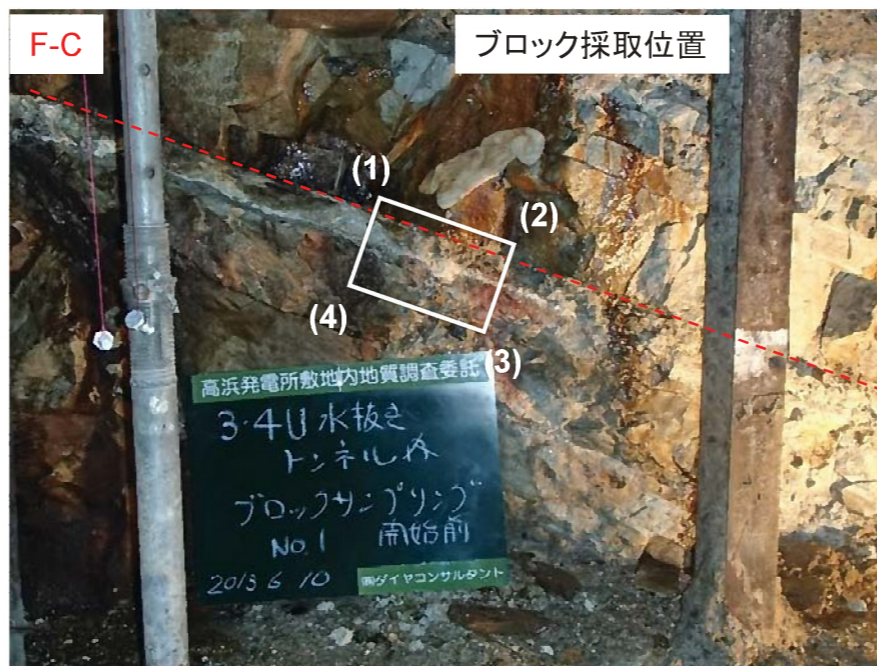
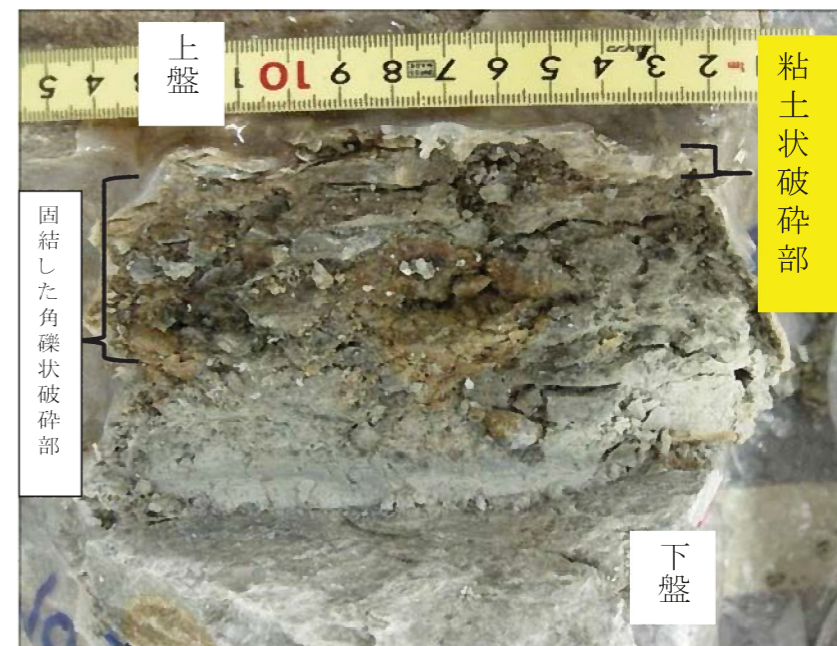
第1.2.3.4.6図 F-C (水抜き坑No.1ブロック) 条線観察結果

・断層面:N58° E/24° NW
・上盤の直下に厚さ1mmの粘土状破砕部と厚さ5cmの角礫状破砕部が認められる。

- ・最新面は黄色矢印。
- ・粘土状破砕部厚さは0.3mm程度。

条線方向(19°R)

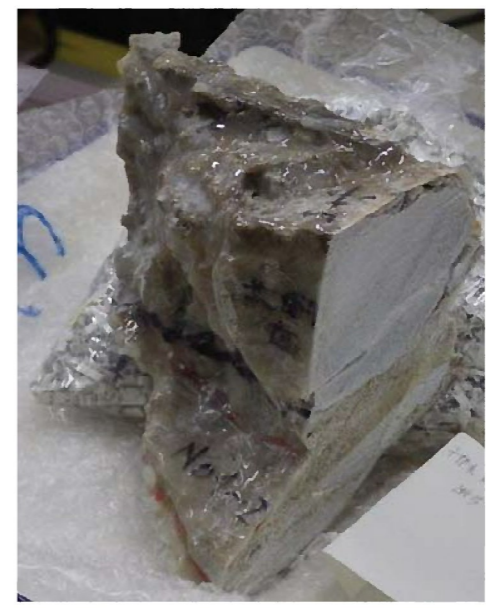
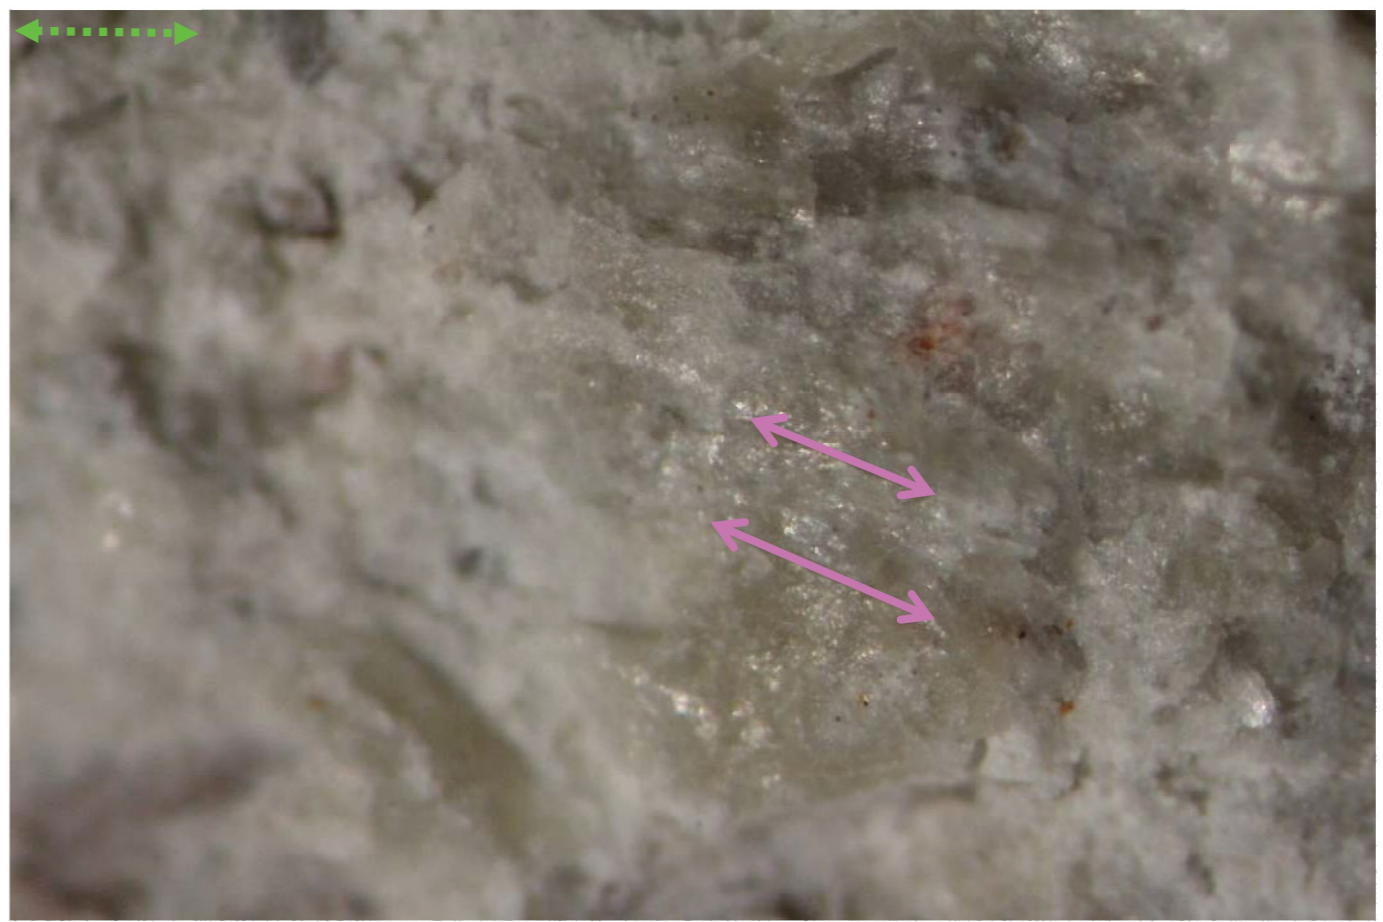
第1.2.3.4.8図 F-C (水抜き坑No.4 ブロック) 条線観察結果

ブロック観察結果
 ・破砕部の走向・傾斜はN62E /32NW
 ・厚さ最大3mm程度の粘土状破砕部を伴う。

CT画像解析結果
 ・最新面は黄色矢印で示している。
 ・破砕部の境界は明瞭であるが、膨縮が認められる。

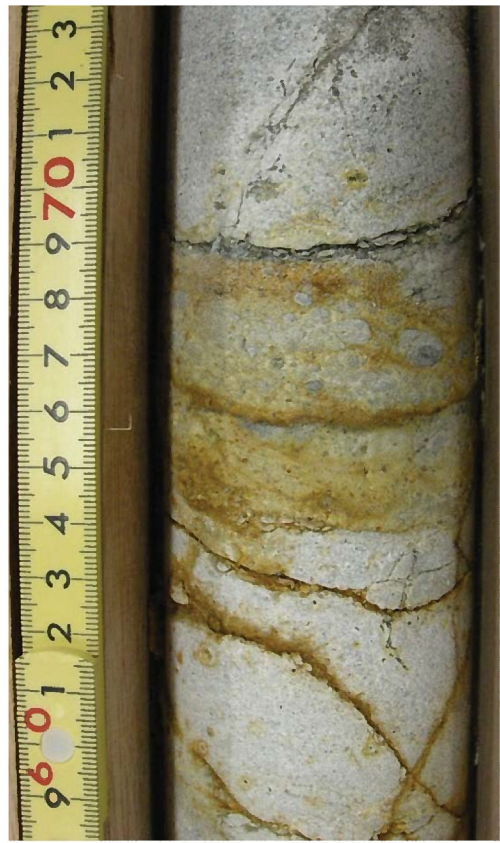
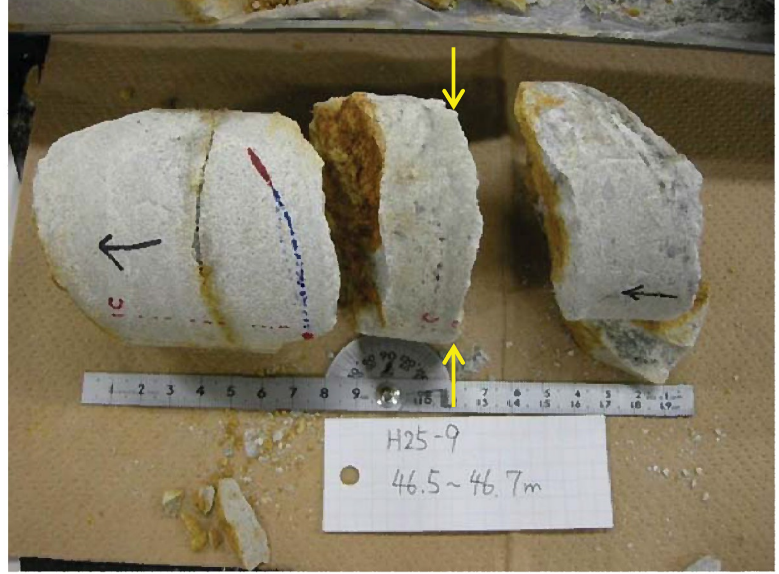
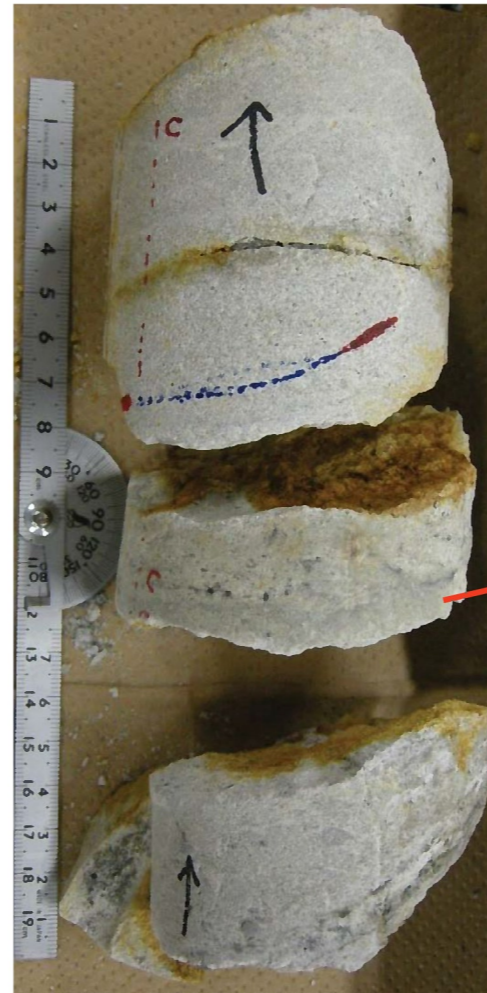
第1.2.3.4.11図 F-C (H25-9 孔破碎部1) 条線観察結果

ボーリングコア観察結果
 ・深度46.6～46.7mに厚さ5cmの破碎部があり、厚さ3.5cmの淡緑灰白色の角礫状破碎部と厚さ1.5cmの礫を伴う粘土状破碎部からなる。
 ・断層の走向/傾斜：N52E/9NW

ボーリングコア観察結果
 黄色矢印箇所を最新面と認定。

条線に平行な方向で断面を取り、断層の縦ずれ変位を観察。

条線観察結果
・条線は不明瞭で、断片的である。

- ・最新面には厚さ1.5cmの礫を伴う粘土状破碎部。
- ・複合面構造が認められ、正断層センスを示す。
