第1.2.3.2.3図 敷地近傍の地形調査結果

第1.2.3.3.1図 敷地の地質図

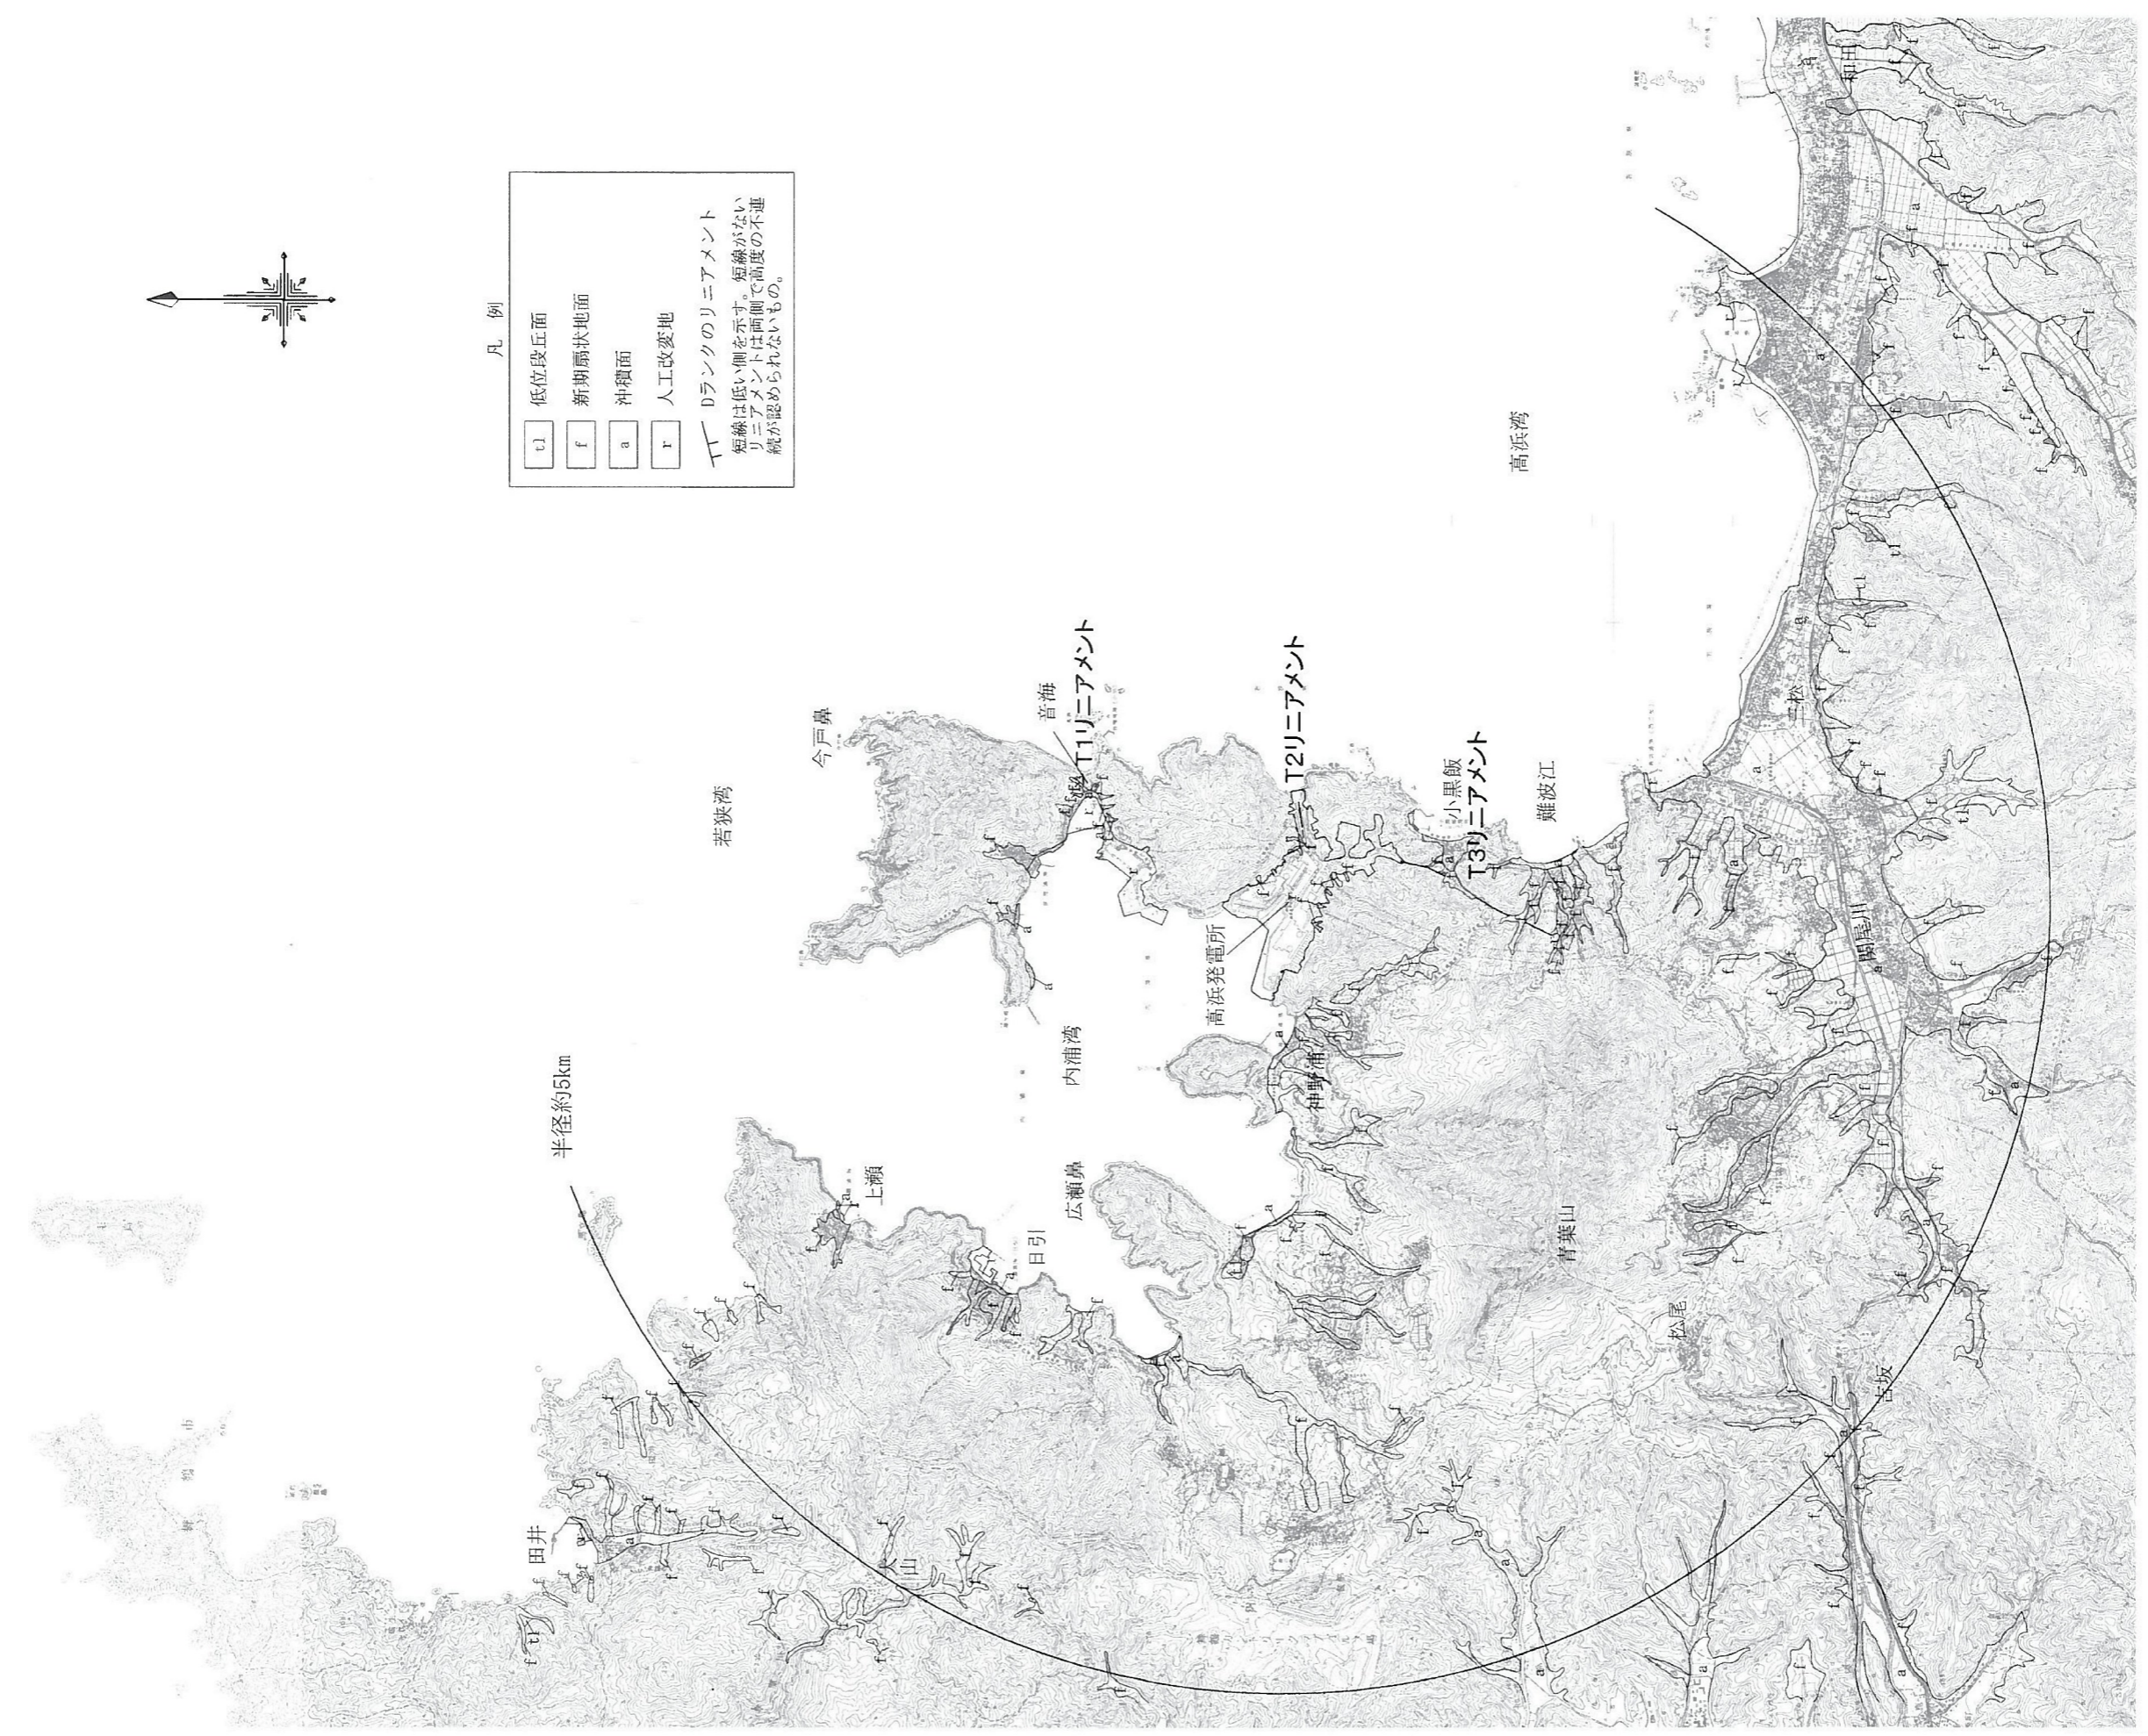
〽 Dラングのリニアメント
 短線は低い側を示す。短線がないリニアメントは両側で高度の不連続が認められないもの。

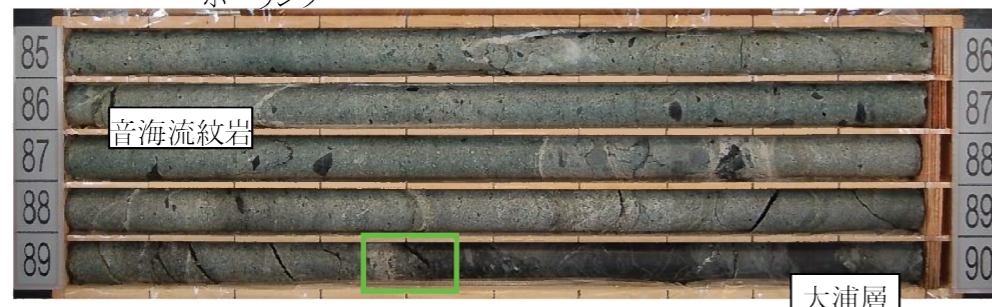
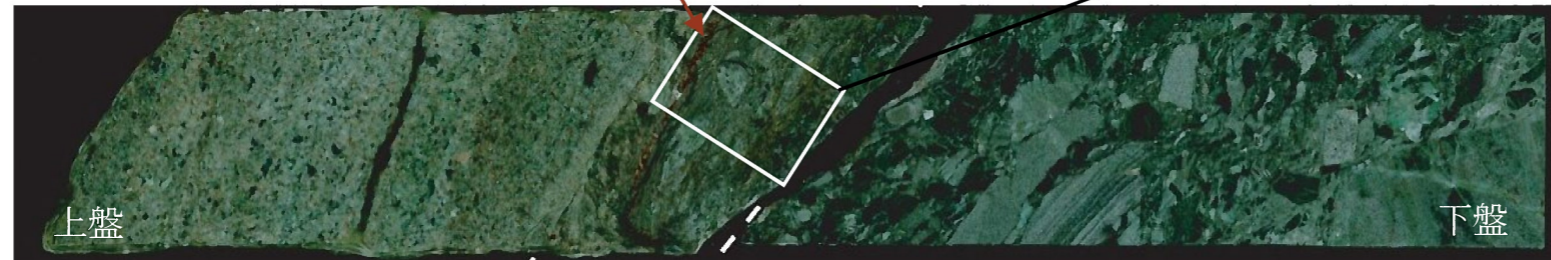
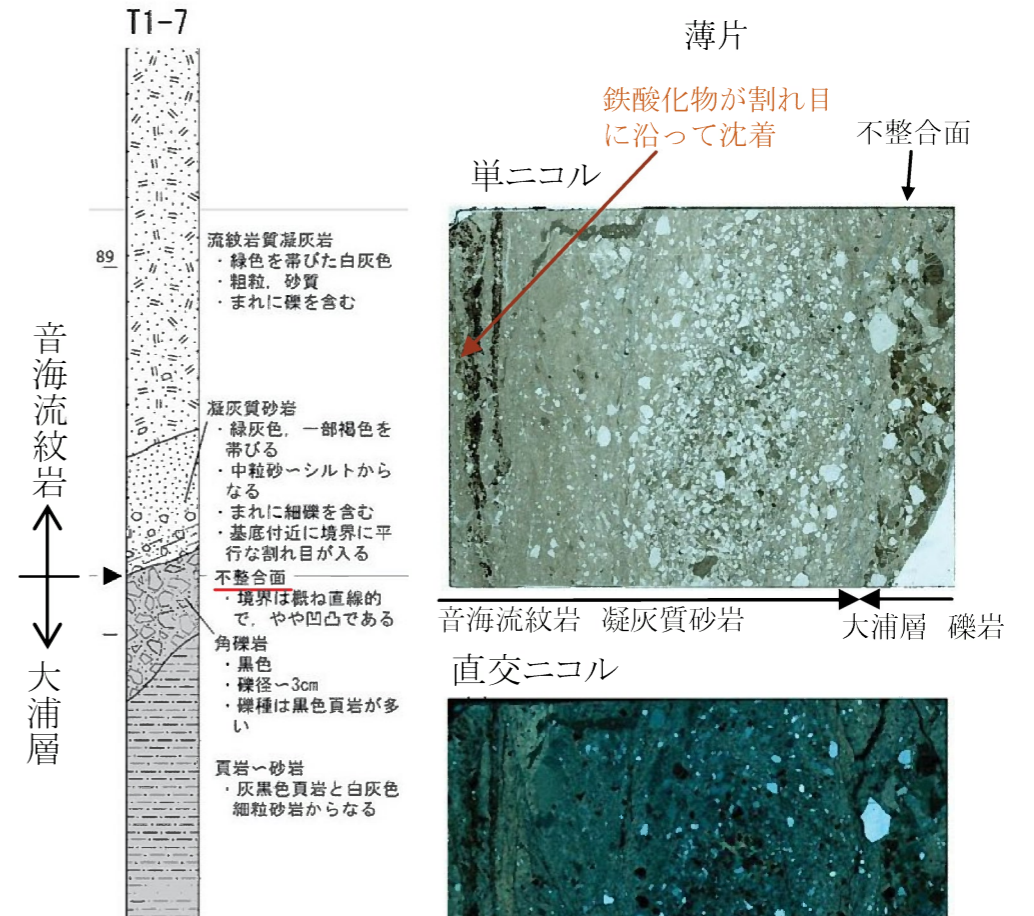
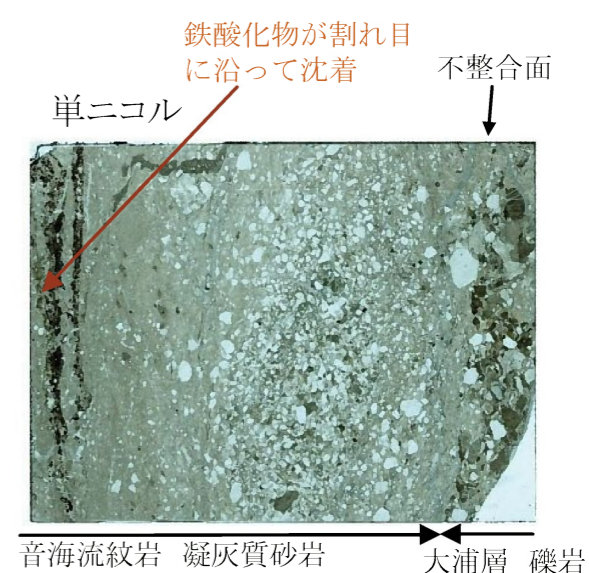
第1.2.3.3.8図 大浦層と音海流紋岩の境界部のボーリング調査結果 (T1-7孔)

T1-7 鉄酸化物が割れ目に沿って沈着
 不整合面 (N79° E/50° S)
 大浦層 礫岩

T1-7孔深度89.4m付近の研磨片写真

不整合面
 ・境界は概ね直線的で、やや凹凸である

変形組織の観察結果(研磨片、薄片)
 変形組織の観察を行った結果、大浦層と音海流紋岩の境界には明瞭なせん断面は認められない。

CT画像解析結果
 ・せん断構造は認められない。

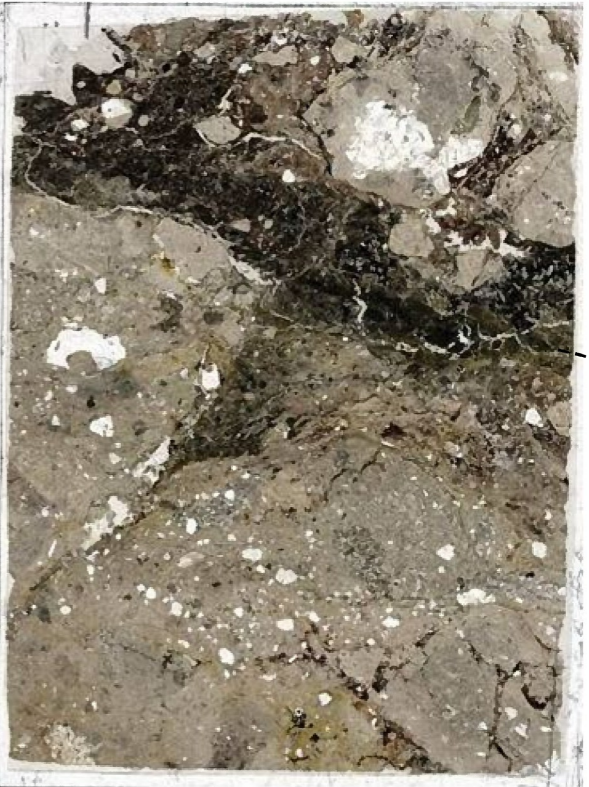
第1.2.3.3.11図 音海流紋岩と内浦層群の境界部の研磨片・薄片観察結果 (T1-16'孔)

内浦層群中の凝灰角礫岩／安山岩の境界でせん断面は認められない

肉眼観察では、連続する明瞭なせん断面は存在しない。左側の黄灰色部は途中で消滅する。(青破線は音海流紋岩と内浦層群の地層境界)

音海流紋岩中の流紋岩／流紋岩質礫岩境界でせん断面は認められない。

薄片観察結果
・せん断面は認められない。

- ・連続する明瞭なせん断面は認められない。
- ・矢印は内浦層と音海流紋岩の境界を示している。

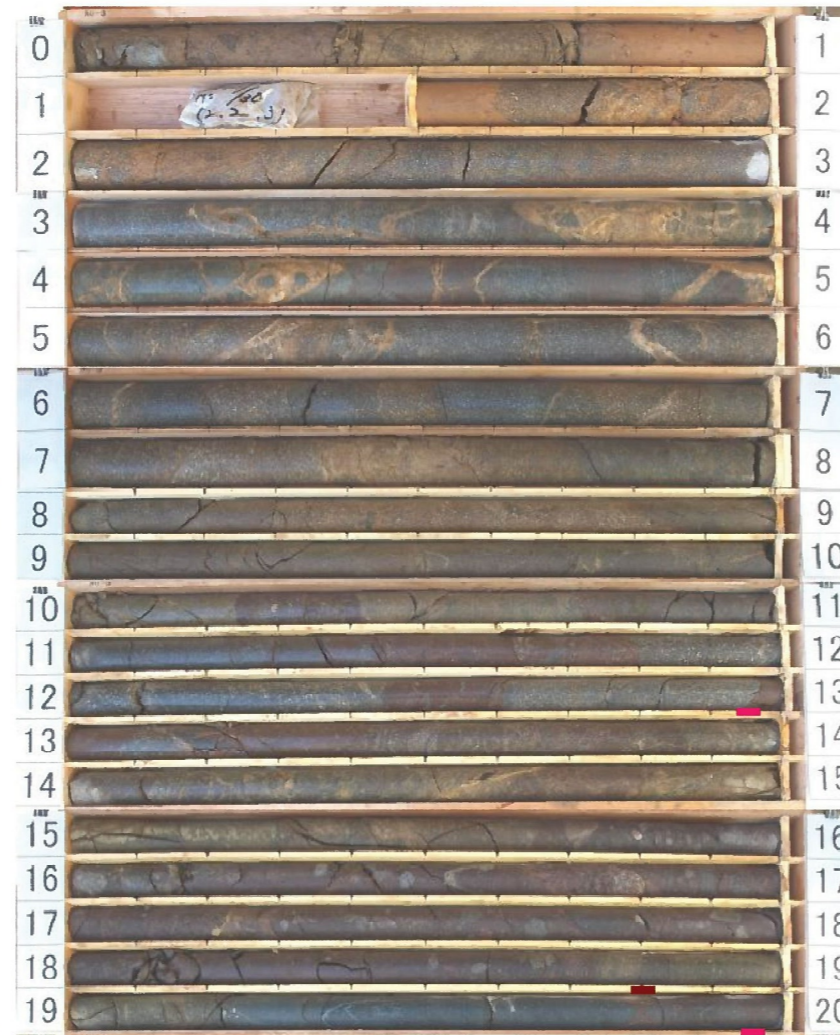
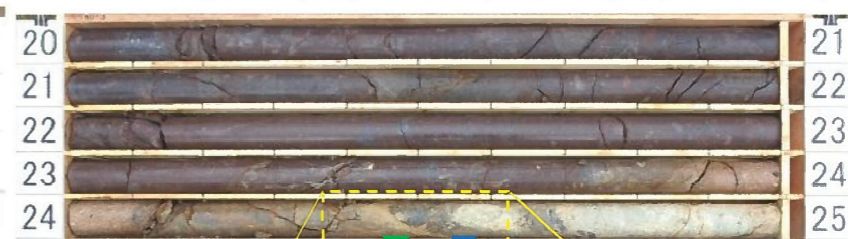
第1.2.3.3.12図(1) 音海流紋岩と内浦層群の境界部のボーリング調査結果 (No.3孔)

孔口標高:E.L.33.00m 掘進角度:90° 掘進長:25.00m

- No. 3孔では、基盤岩は内浦層群の安山岩・凝灰角礫岩と音海流紋岩の流紋岩からなり、全長にわたり岩塊全体に風化の影響が認められる。
- コア観察及び必要に応じてCT画像解析を行った結果、破碎部は認められない。なお、凝灰角礫岩(内浦層群)と礫岩(音海流紋岩)の地質境界について、詳細観察を行い、不整合面であることを確認した。

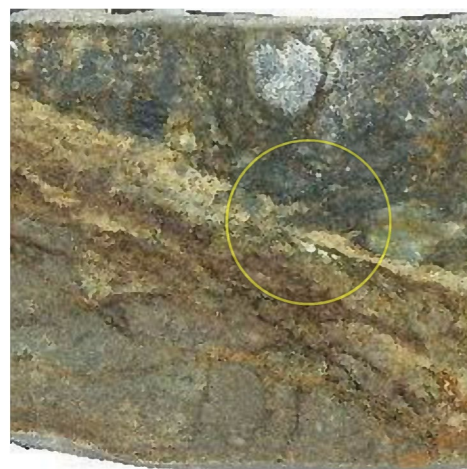
第1.2.3.3.13図 音海流紋岩と内浦層群の境界部の切断面観察・条線観察 (No.3孔)

- ・コアを樹脂固定し、半割したものを対象に詳細な観察を行った結果、凝灰角礫岩（内浦層群）と礫岩（音海流紋岩）との境界に、幅1cm程度の熱水変質部が認められ、礫岩側の境界付近に幅5mm以下の粘土脈が認められる。
- ・熱水変質部及び粘土脈には、複合面構造などの断層活動を示唆する構造は認められない。
- ・部分的に下位の礫岩により粘土脈が不連続になっている箇所が認められる（上写真；拡大写真①及び②）。

- ・粘土脈を伴う凝灰角礫岩（内浦層群）と礫岩（音海流紋岩）との地質境界面を対象に条線観察を行った結果、境界面には起伏があり、条線は認められなかった。

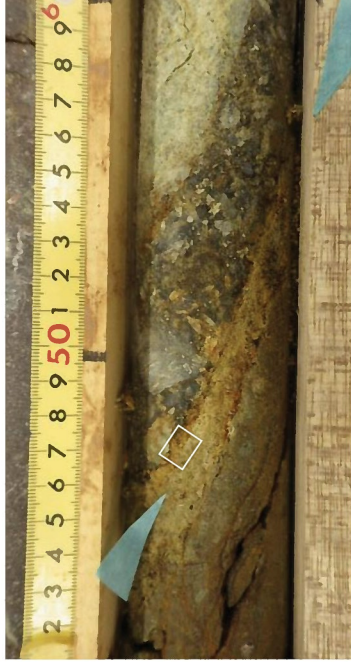
第1.2.3.3.16図 ボーリングNo.3孔に対する詳細観察 (X線回折法による分析)

X線回折法による分析の結果、主な鉱物としては、イライト/ス멕タイト混合層鉱物、カオリン鉱物及び石英が認められた。
