第1.2.3.4.5図(1) 水抜き坑の壁面観察(1)

第1.2.3.4.6図 F-C (水抜き坑No.1ブロック) 条線観察結果

第1.2.3.5.2図 解析用要素分割図 (D-D')

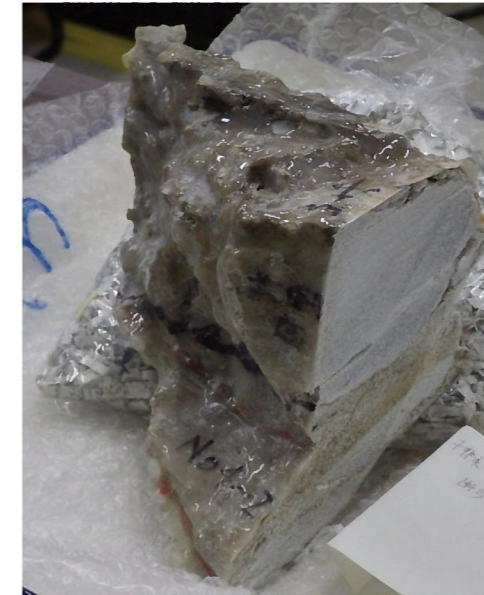
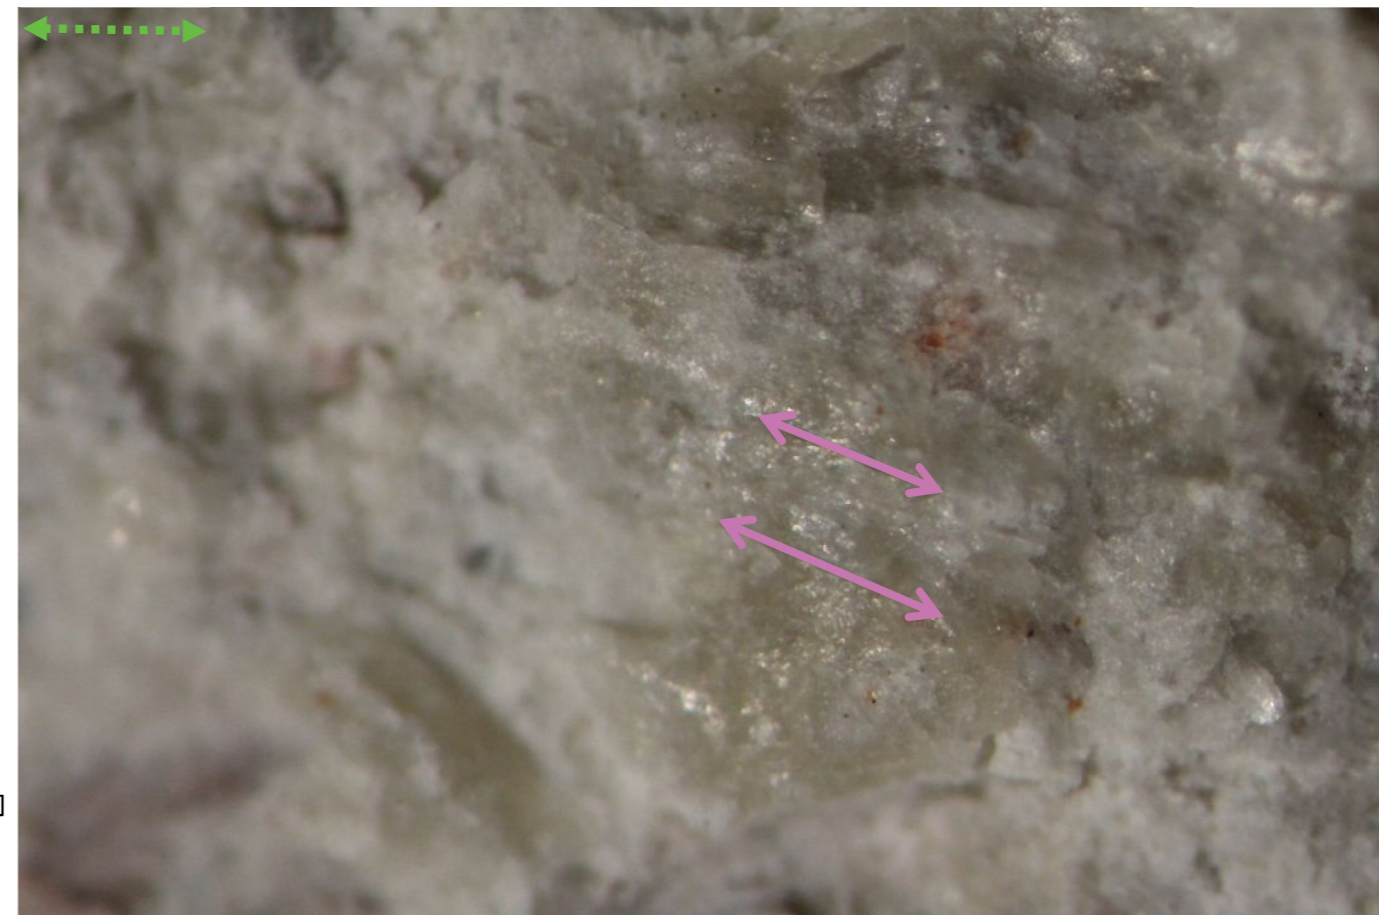
第1.2.3.4.8図 F-C (水抜き坑No.4ブロック) 条線観察結果

- ・破砕部の走向・傾斜はN62E /32NW
- ・厚さ最大3mm程度の粘土状破砕部を伴う。

最新面の最大傾斜方向に切った鉛直断面

- ・最新面は黄色矢印で示している。
- ・破砕部の境界は明瞭であるが、膨縮が認められる。

下盤側でみた条線方向

条線方向(25°R)

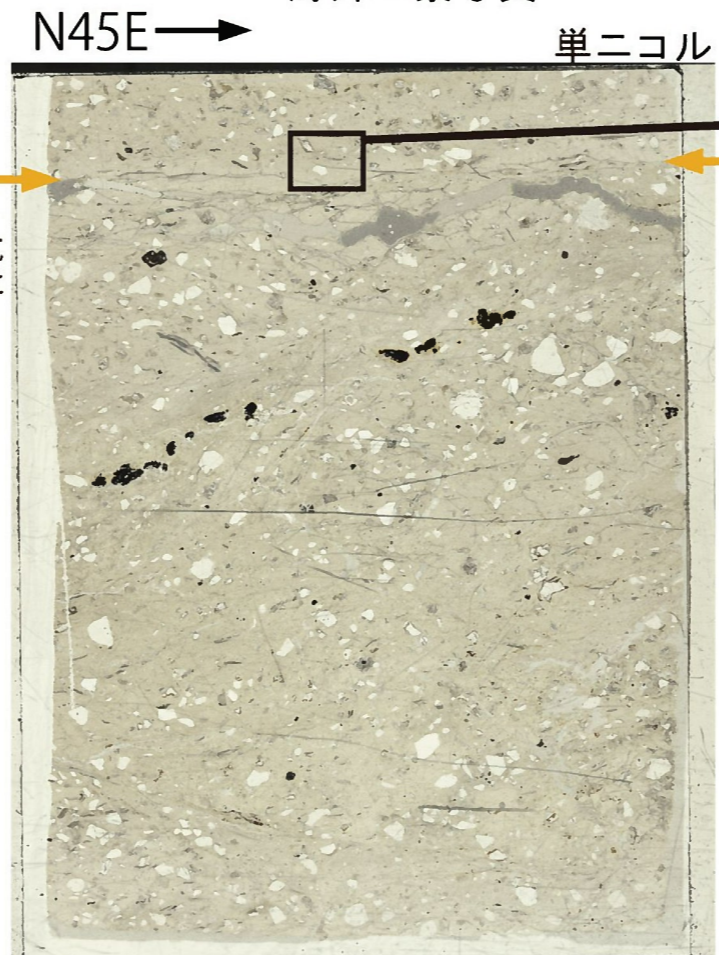
第1.2.3.4.9図 F-C (水抜き坑No.4ブロック) 薄片観察結果

せん断センスを示す複合面構造(狩野・村田、1998⁽²⁵⁾)

薄片観察結果
 ・Y面は直線性に欠ける。
 ・Y面とP面の関係から、正断層がみられる。

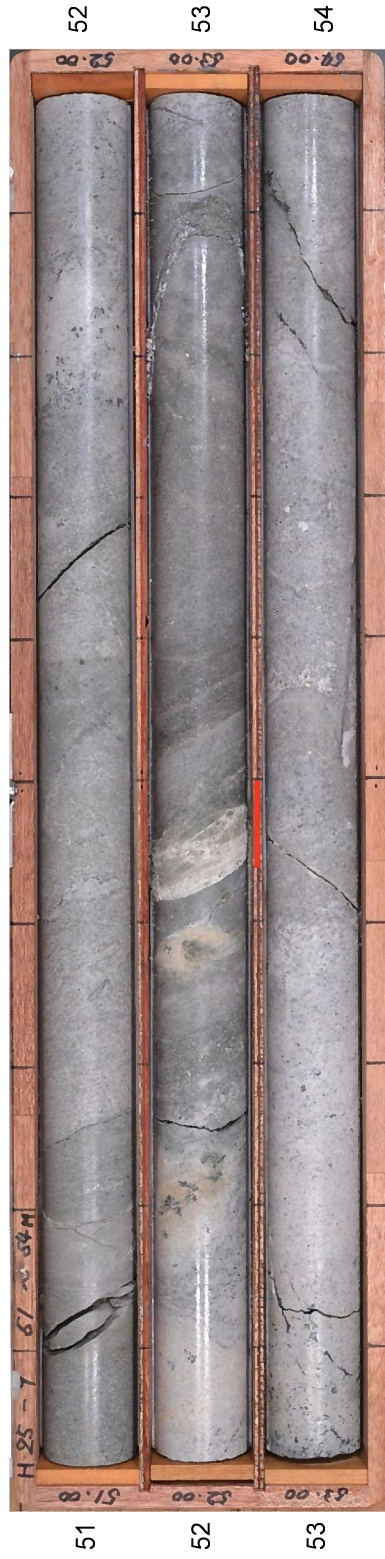
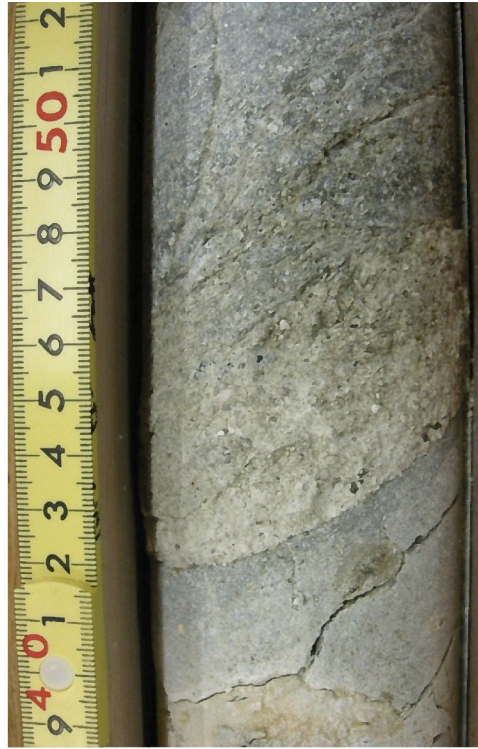
- 深度52.4～52.5mに厚さ6cmの灰白色の角礫状破砕部(固結)と粘土状破砕部。
- 断層の走向/傾斜: N64E/14NW

CT画像
 条線に平行な方向で断面を取り、断層の縦ずれ変位を観察。

CT画像解析結果
 ・最新面は黄色矢印箇所。

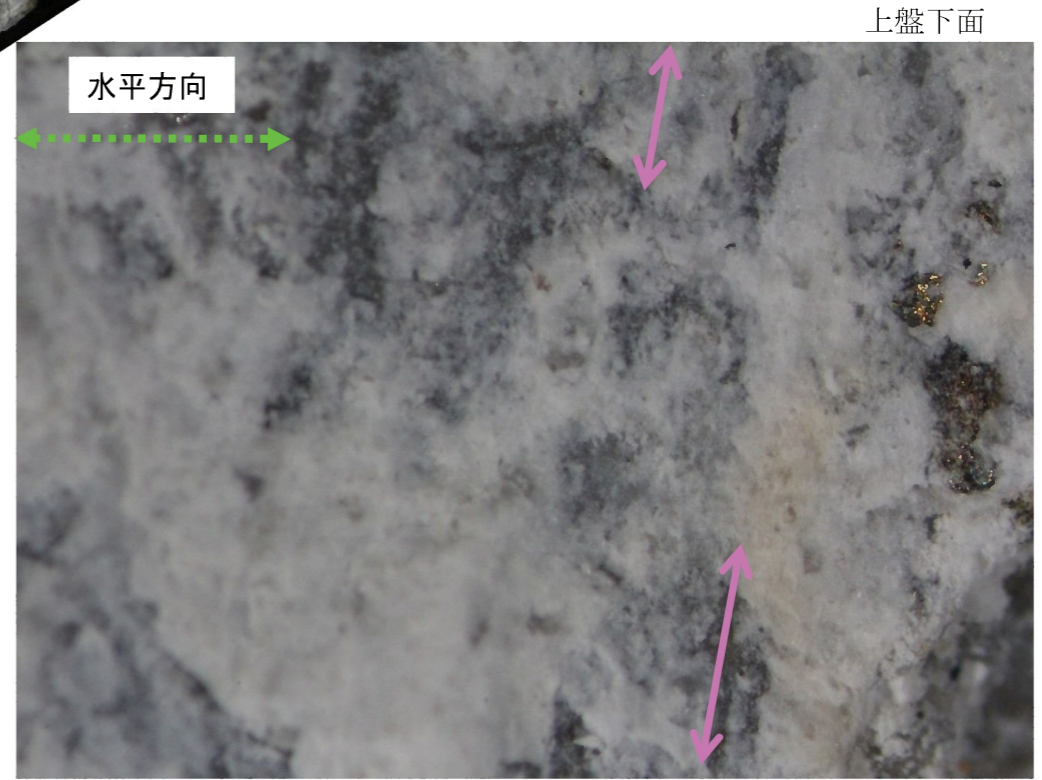
第1.2.3.4.14図 F-C (H25-9孔破碎部2) 条線観察結果

条線方向(79°R)

条線観察結果
 ・不明瞭な条線が認められる。

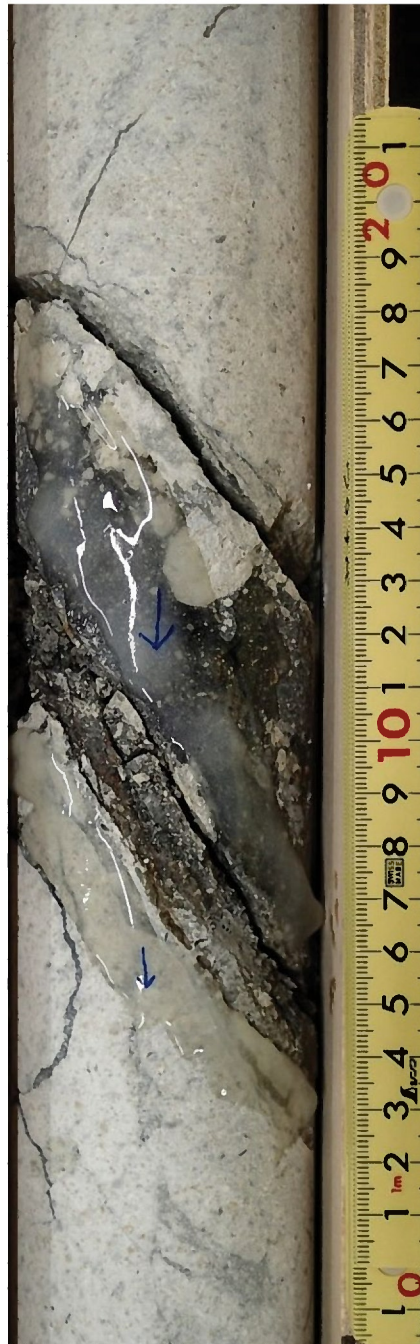
ボーリングコア観察結果
 ・厚さ8cmの角礫状破砕部(固結)。
 ・走向・傾斜:N45° W/62° SW

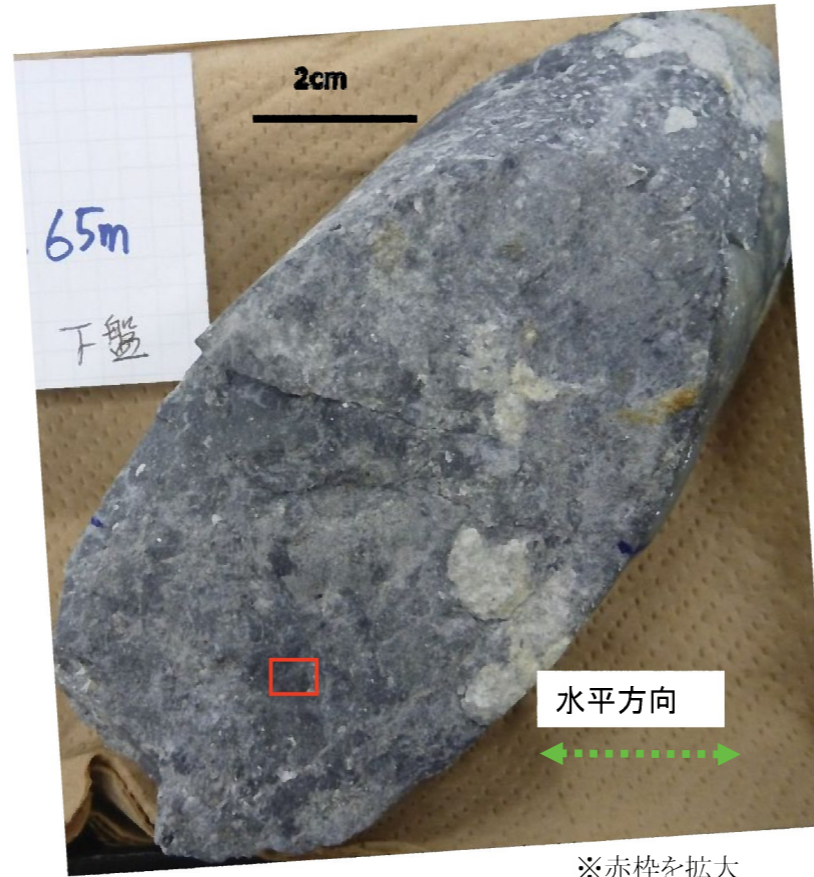
第1.2.3.4.21図 F-A (H25-5孔) 条線観察結果

H25-5 51.55-51.65mの断層面(下盤上面)

条線方向(85° L)

- 条線観察結果
- ・鏡肌が部分的に認められる。
 - ・鏡肌部に条線が観察される。
